# Mejoramiento de las condiciones sociales y económicas

**Objetivo 1. Tarea 1b – Año 1**  
**Construcción y/o mejoramiento de al menos 2**  
**sistemas de abastecimiento de agua**

**“Estudios para la elaboración del diseño conceptual del reservorio multipropósito en la Cuenca de Río Indio y proyectos complementarios para el manejo de la cuenca”**

**Contrato: CMCA-399500**

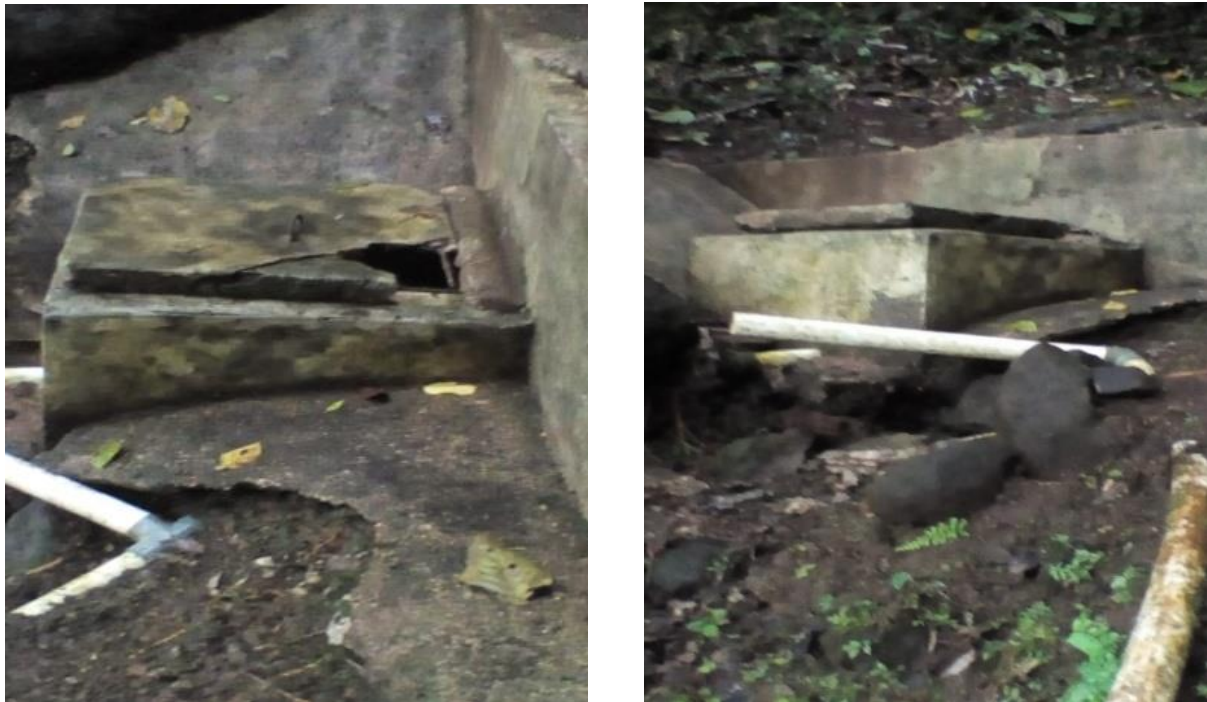
Cabe resaltar que dicha caja de captación, se encontró en una pendiente pronunciada e inestable que impedía la construcción de nuevas galerías.

Figura 1- Vistas de condiciones iniciales de captación 1- Sector Tres Hermanas Centro y La Conga Abajo

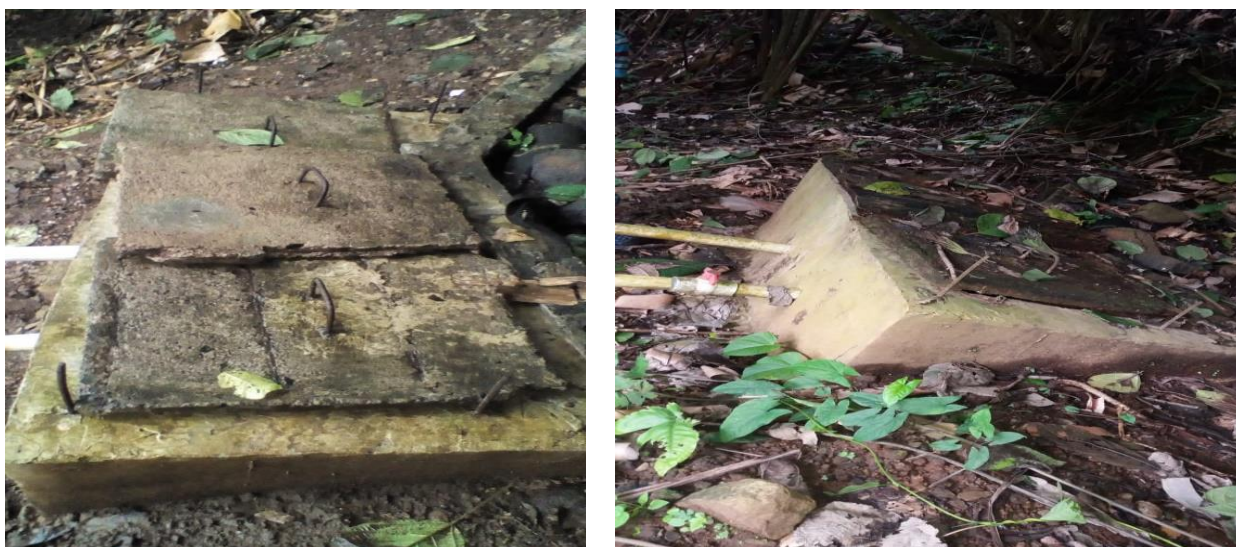
Cabe resaltar que dicha caja de captación, se encontró en una pendiente pronunciada e inestable, que impedía la construcción de nuevas galerías.

**Figura 2- Vistas de condiciones iniciales de captación 2- Sector Tres Hermanas Centro y La Conga**  
Abajo

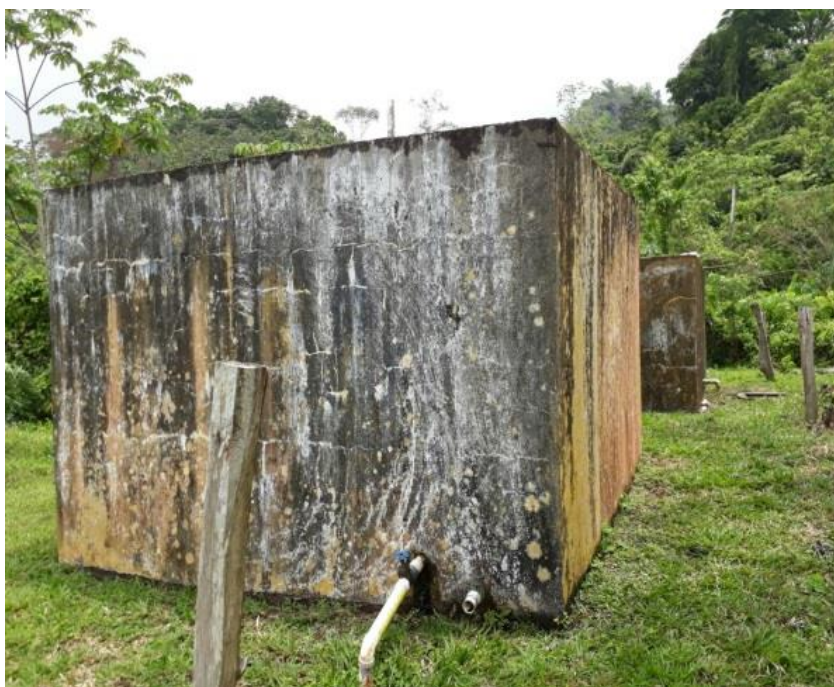
Por otro lado, se encontró con un alto estado de deterioro por falta de mantenimiento, sedimentos en su piso interior, maleza en sus alrededores, limo y moho en su parte externa e interna y repello deficiente. Además, contaba con dos tubos de PVC de 2 pulgadas, el primero ubicado al ras del piso, para sacar el agua al momento de su limpieza y el segundo estaba a 0.20 metros del piso, para la salida del agua a la red

Las válvulas antes mencionadas en ambos tanques, eran deficientes y muchas de ellas ausentes, tales como las válvulas de alimentación y salida. También, se observó la ausencia de las cajas de protección para las existentes.

Las tuberías de conexiones presentaban fugas, filtraciones, obstrucciones y cristalización, específicamente en las líneas de entrada, salida, limpieza y respiraderos.

Figura 3- Imagen de condición inicial de tanque de almacenamiento del sector Tres Hermanas Centro

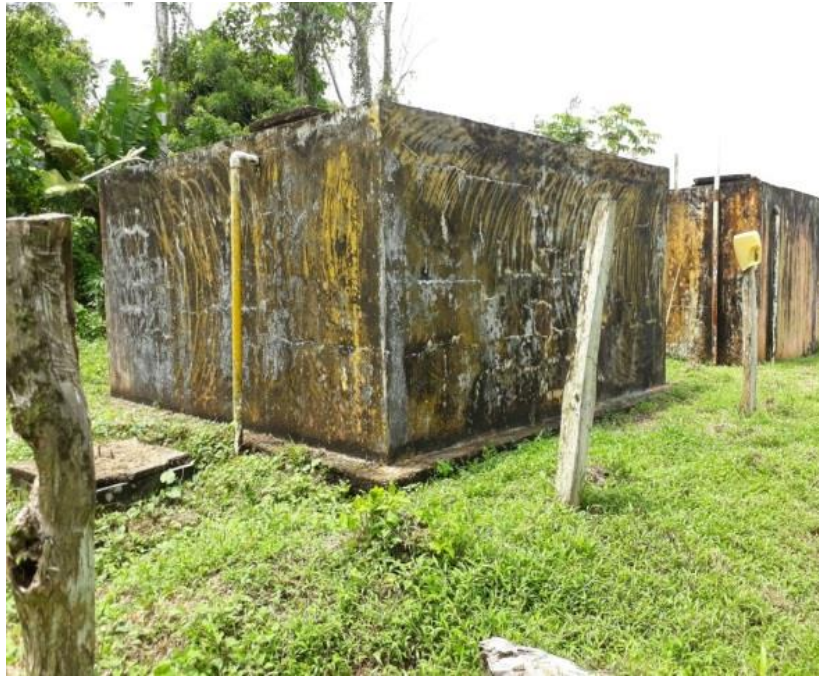
Por otro lado, se encontró un alto estado de deterioro por falta de mantenimiento, sedimentos en su piso interior, maleza en sus alrededores, limo y moho en su parte externa e interna y repello deficiente. Además, contaba con dos tubos de PVC de 2 pulgadas, el primero ubicado al ras del piso, para sacar el agua al momento de su limpieza y el segundo estaba a 0.20 metros del piso, para la salida del agua a la red de distribución, cada tubería tenía instalada una válvula de control de PVC. No se contaba con escalera y se utilizaba un tronco de madera, para acceder a la parte superior del tanque.

Figura 4- Imagen de condición inicial de tanque de almacenamiento del sector La Conga Abajo

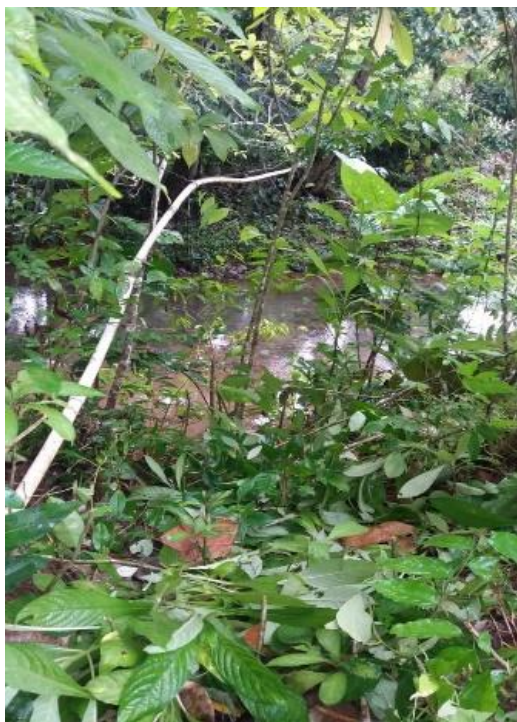
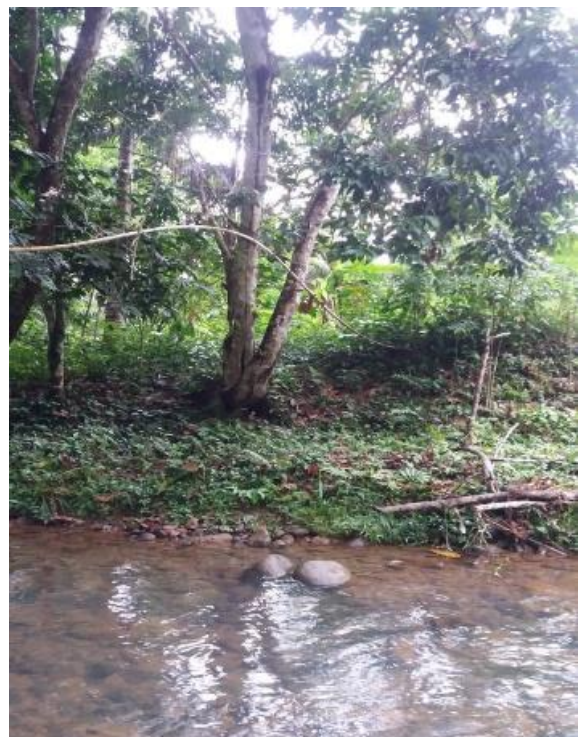
La tubería del cruce aéreo, era sostenida con dos cuerdas de alambre de púas y amarrada a varios árboles del sitio, por lo que presentaba varias ondulaciones que ocasionaban roturas constantes y pérdidas de presión del agua en las viviendas.

Figura 5- Vistas de condiciones iniciales del cruce aéreo en la quebrada La Conga Abajo

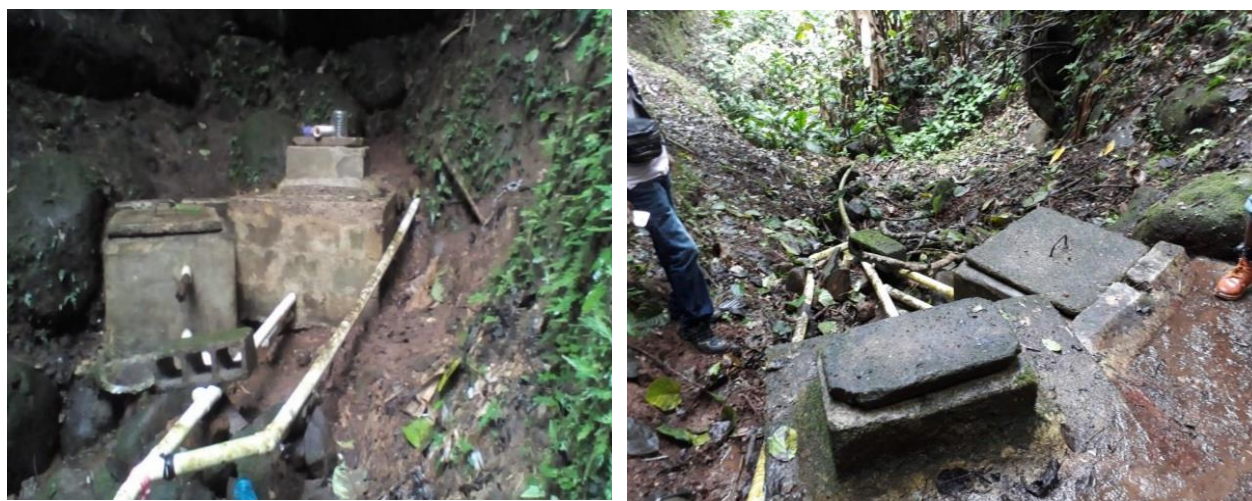
En las cajas de captación, se observó que las estructuras de concreto presentaban fallas y falencias en los requerimientos mínimos constructivos para un elemento estructural (cimentación, concreto, acero), carecían de repello en ambas caras, y aunado a ello, las tuberías y conexiones mostraron cristalización, ya que tampoco cumplen con los estándares mínimos en el calibre que se requiere para tuberías a la intemperie; muchas de las conexiones se encontraron con deficiencias en acoplamiento o uniones con material no aprobado (cinta adhesiva).

De las cajas de captación, salía una tubería de PVC de 2 pulgadas, ubicada a unos 0.10 metros del piso, para sacar el agua después de realizar la limpieza y para trasportar el agua sedimentada a través de la línea de conducción, a los tanques de almacenamiento. Esto implica que, por la misma tubería, se realizaban ambas actividades, sin ninguna válvula de control.

Figura 6- Vistas de condiciones iniciales de captación - Barriada San Antonio

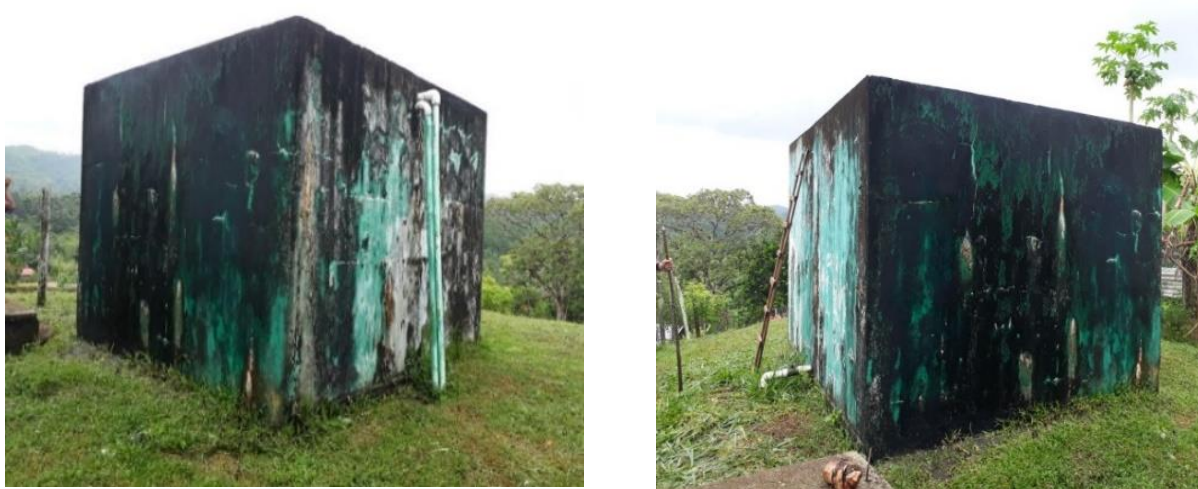
El tanque de almacenamiento, cuenta con dimensiones externas de 2.70 metros de largo por 2.70 metros de ancho y una altura de 1.90 metros, con una capacidad de almacenamiento aproximada de 4,000 galones. Por otro lado, se encontró un alto estado de deterioro por falta de mantenimiento, sedimentos en su piso interior, maleza en sus alrededores, limo y moho en su parte externa e interna y repello deficiente. Además, contaba con dos tubos de PVC de 2 pulgadas, el primero ubicado al ras del piso, para sacar el agua al momento de su limpieza y el segundo estaba a 0.20 metros del piso, para distribuir el agua sedimentada a la comunidad; cada tubería tenía instalada una válvula de control de PVC. También, contaba con una escalera de madera poco segura, para acceder a la parte superior del tanque.

Figura 7- Vistas de condiciones iniciales de tanque de almacenamiento - Barriada San Antonio

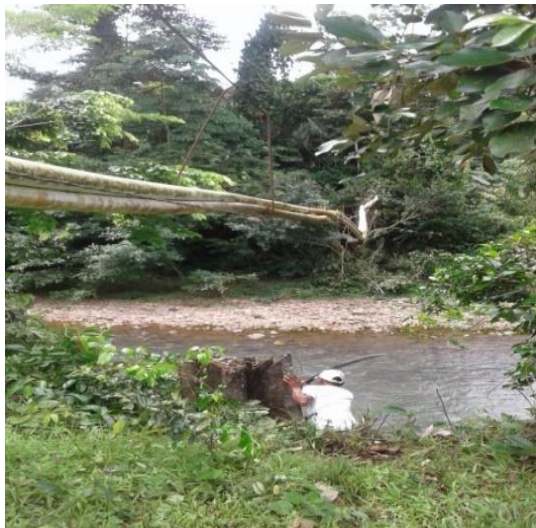
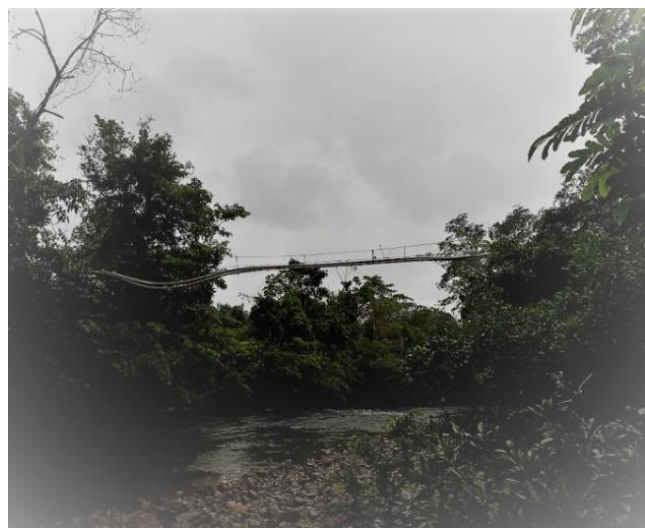
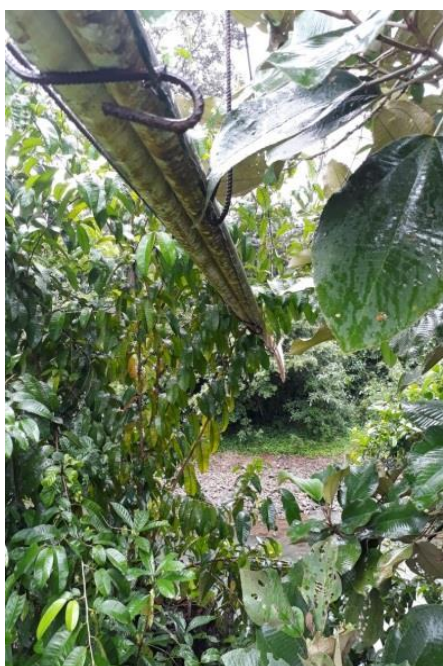
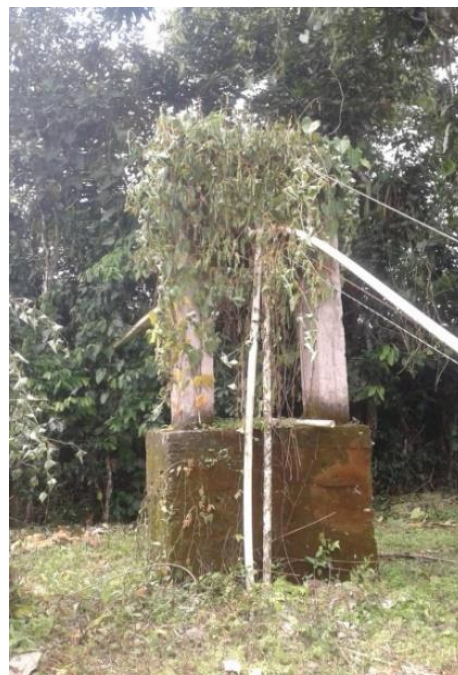
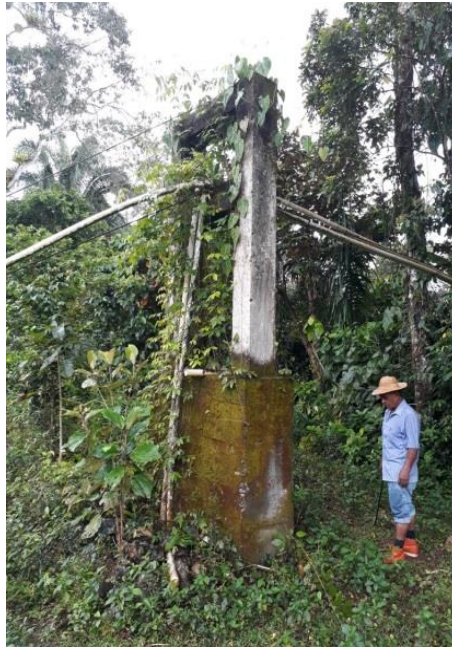
Las tres (3) tuberías de distribución, se encontraron en un estado de cristalización, ya que estaban expuestas al sol; aunado a ello, se hallaron con maleza y suciedad en toda la superficie y su línea de recorrido presentaba ondulaciones. Por otro lado, se observaron tramos deteriorados en las juntas entre las tuberías, debido al rozamiento entre ellas, por falta de separación.

Los elementos estructurales que sirven de soporte de las tuberías, se hallaron en estado de deterioro, en ellos se encontraron fisuras, grietas y cambios en su condición física en la superficie del hormigón, a causa del desgaste frente a las acciones corrosivas ambientales. Por otro lado, se halló maleza y suciedad sobre toda la superficie de las estructuras.

Para sostener las tuberías, el cruce tenía un cable de acero de 3/8 pulgadas, anclado a las estructuras de hormigón ubicadas en ambos extremos del río. Las tres tuberías de distribución, se unían al cable de acero a través de estribos de acero corrugado de 1/2 pulgada. Tanto los estribos como el cable, estaban en estado de oxidación, debido a las acciones corrosivas ambientales.

Cabe resaltar, que no se halló ninguna caja para válvulas de control de las tres líneas; adicionalmente, no se observó en ninguno de los tramos, válvulas de expulsión de aire en el cruce.

Figura 8- Vistas condiciones iniciales cruce aéreo río Teriá

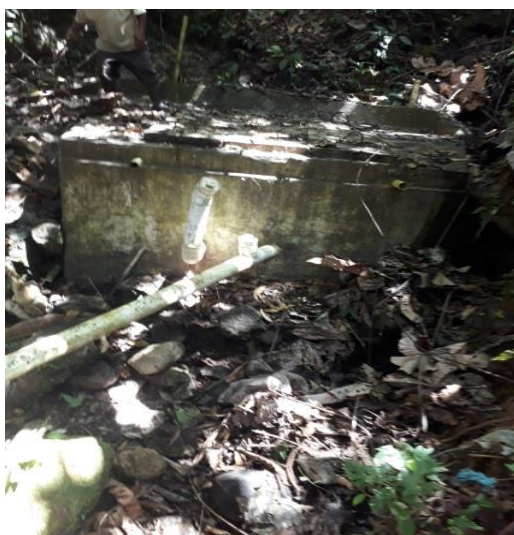
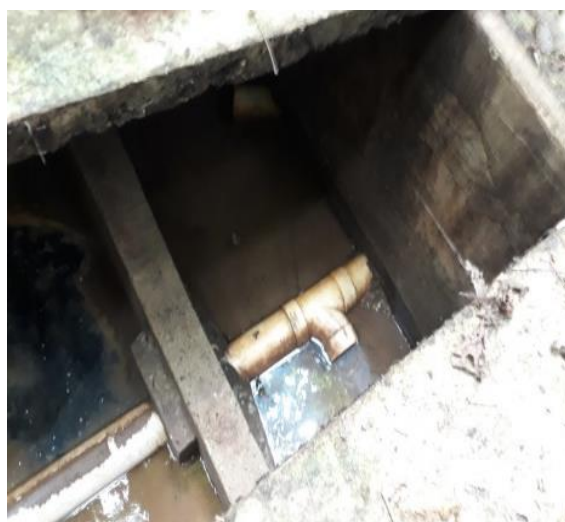
Dentro de la caja de captación salía una tubería de PVC de 3 pulgadas, que se encontraba con suciedad y moho, ubicada a unos 0.10 metros del piso aproximadamente, y tenía la función de trasportar el agua sedimentada a través de la línea de conducción, al tanque de almacenamiento. Además, se utilizaba para sacar el agua de la caja, cuando se realizaba la limpieza.

Figura 9- Vistas de condiciones inicial de captación de manantial - El Limón

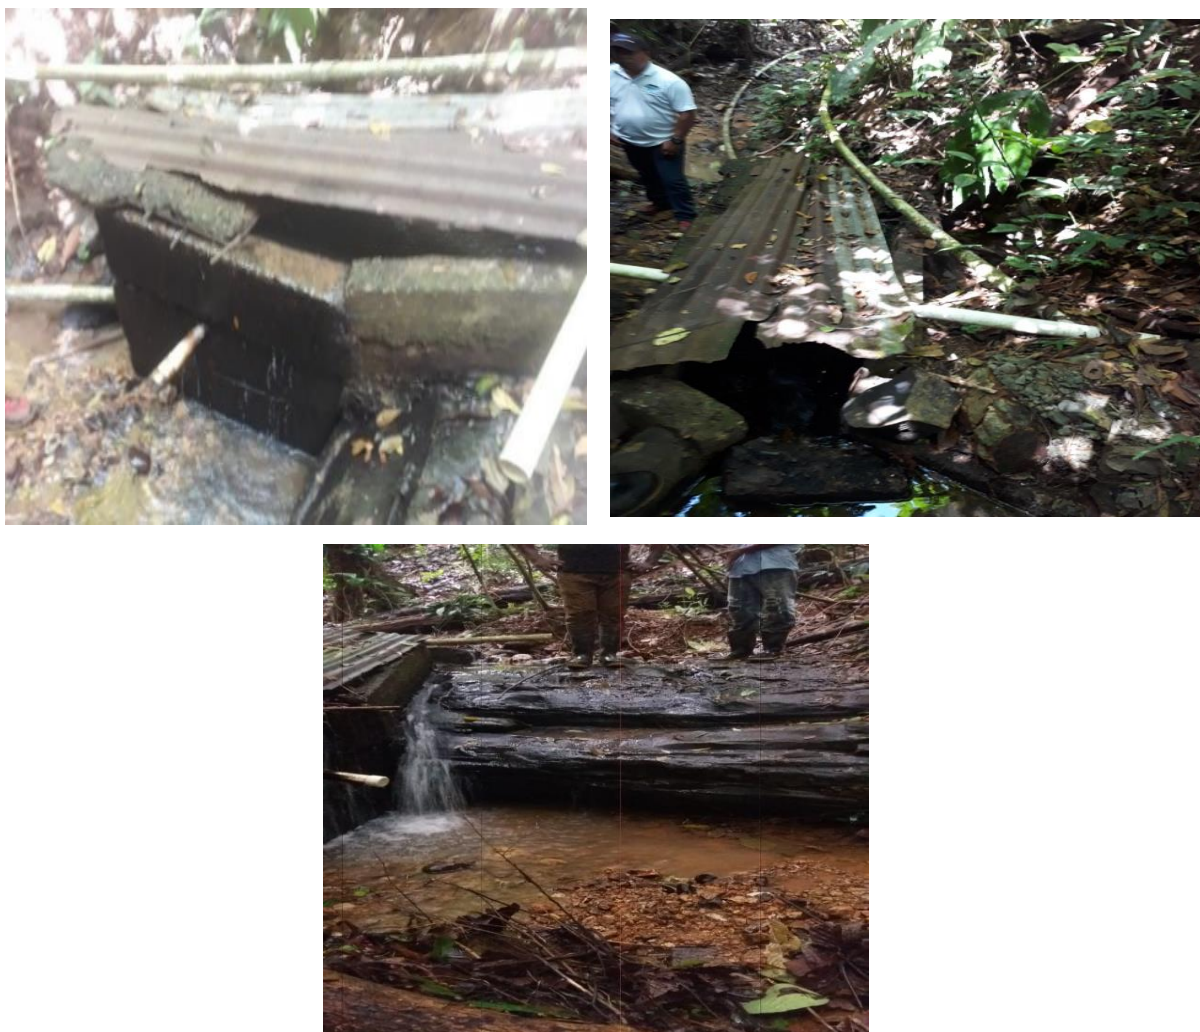
Las dimensiones de la caja de captación, eran insuficientes para el caudal esta fuente, ya que se observó constantemente el desborde del agua por su dimensionamiento. Además, tenía grietas y filtraciones en las juntas entre los bloques, por ausencia de repello en las paredes internas y externas de la estructura.

El agua se captaba directamente de la quebrada, sin filtro, ya que no existía un sistema de filtración o depuración que garantizase la salubridad y calidad para el consumo humano. De la caja de captación, salía una tubería de PVC de 2 pulgadas, que temporalmente se conectaba al sistema manualmente (no existían válvulas de control), a través de una Y de PVC de 2 pulgadas, a la línea de distribución que salía del tanque de almacenamiento.

Figura 10- Vistas de condiciones iniciales de captación superficial en la quebrada El Tornito - El Limón

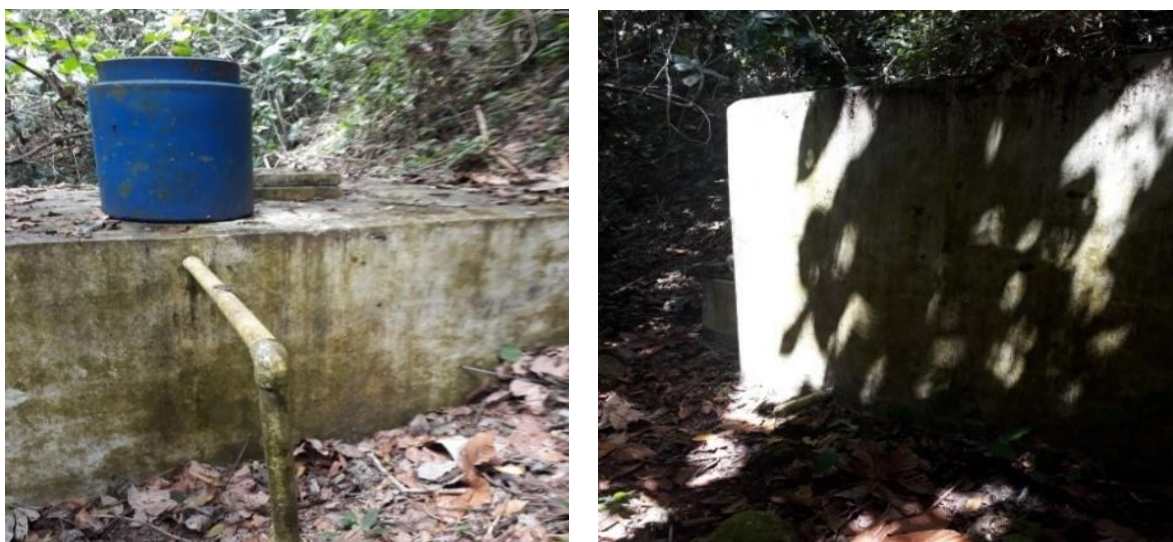
El tanque de almacenamiento, cuenta con dimensiones externas de 2.80 metros de largo por 2.84 metros de ancho y una altura de 1.80 metros, con una capacidad de almacenamiento aproximada de 3,800 galones. Por otro lado, se encontró en condiciones aceptables, con pocos rastros de sedimentos en su piso interior, ni maleza en sus alrededores, o limo y moho en su parte externa y repello aceptable. Además, contaba con dos tubos de PVC de 2 pulgadas, el primero ubicado al ras del piso, para sacar el agua al momento de su limpieza y el segundo estaba a 0.20 metros del piso, para distribuir el agua sedimentada a la comunidad; cada tubería tenía instalada una válvula de control de PVC.

Figura 11- Vistas de condición inicial de tanque de almacenamiento - El Limón

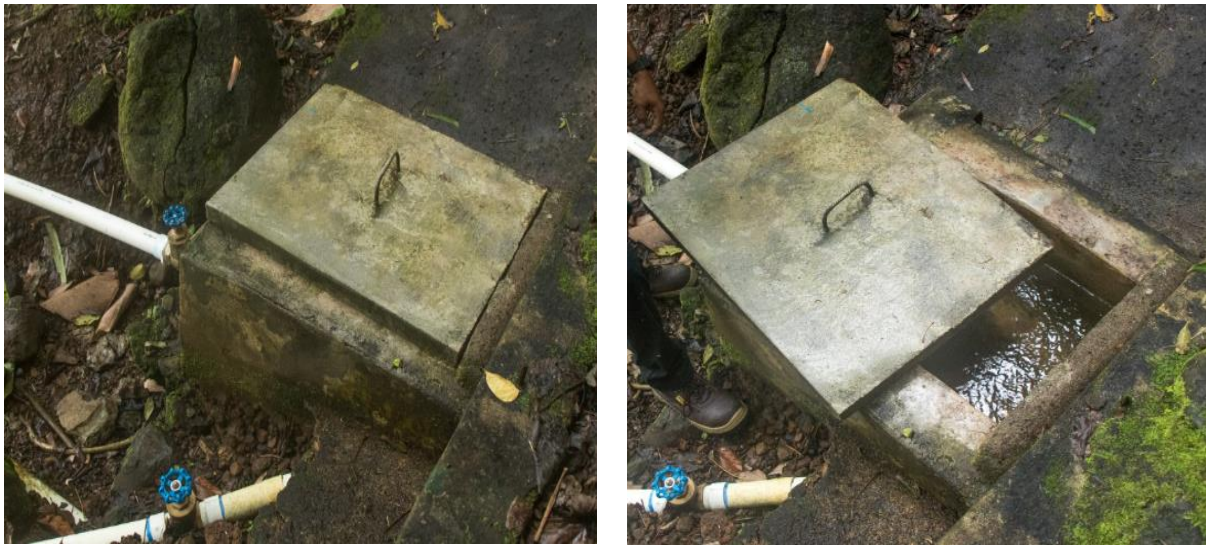
Figuran 12- Vistas de captación de manantial 1 mejorada - Tres Hermanas y La Conga Abajo

- **Contruccion de tapa de cajon :** Se construyó una tapa de hormigon reforzado con acero corrugado de ½ pulgada y espesor de 0.05 metros.

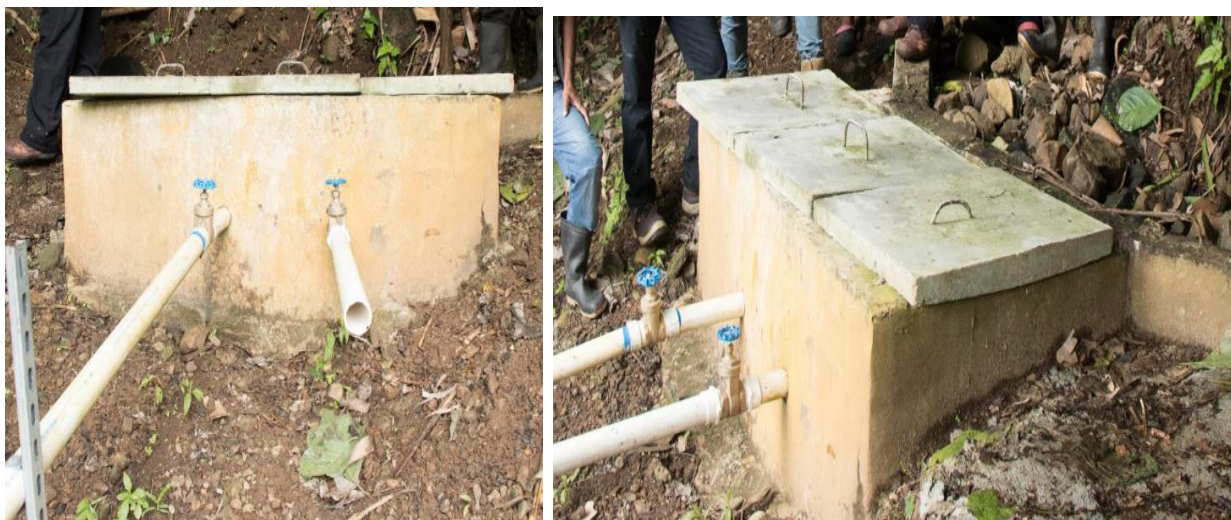
Figura 13- Vistas de caja de segunda captación mejorada - La Conga Abajo y Tres Hermanas Centro

- **Contruccion de tapa de cajon :** Se construyeron tres nuevas tapas de hormigon reforzado con acero corrugado de ½ pulgada y espesor de 0.05 metros.

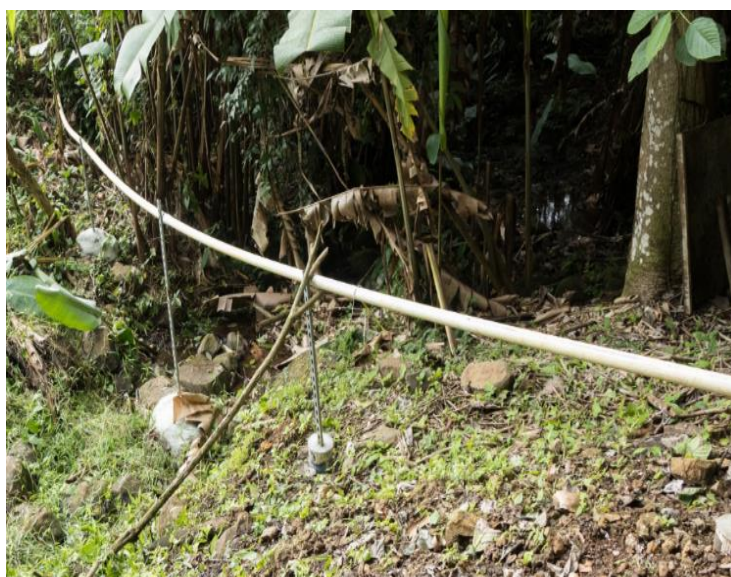
Figura 14- Nuevo tramo de tubería de conducción con soportes - La Conga Abajo y Tres Hermanas Centro

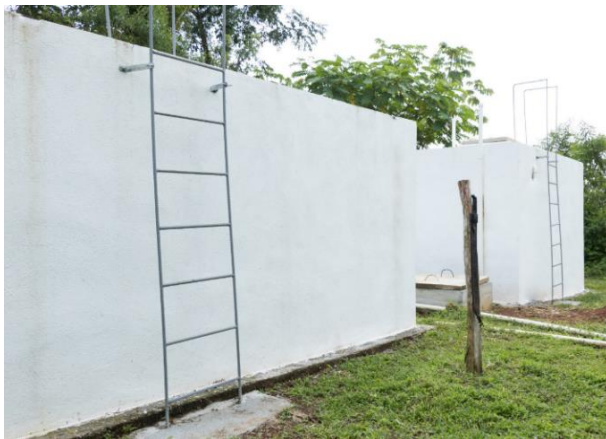
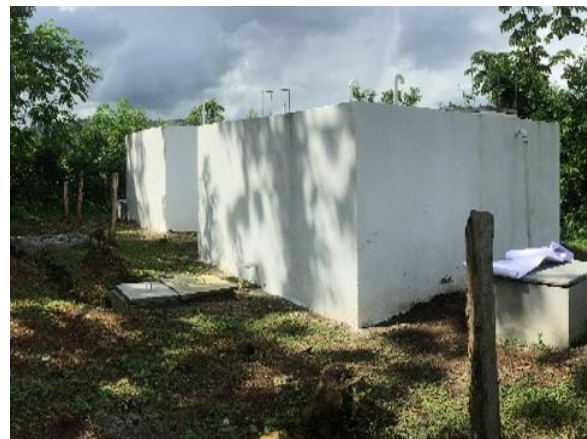
Figura 15- Vistas de los tanques de almacenamiento mejorados - La Conga Abajo y Tres Hermanas Centro

- **Se realizó prueba de estanquidad. Ver Adjunto I**

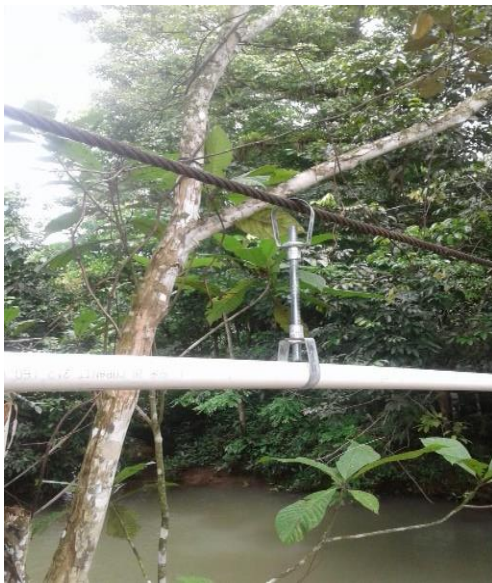
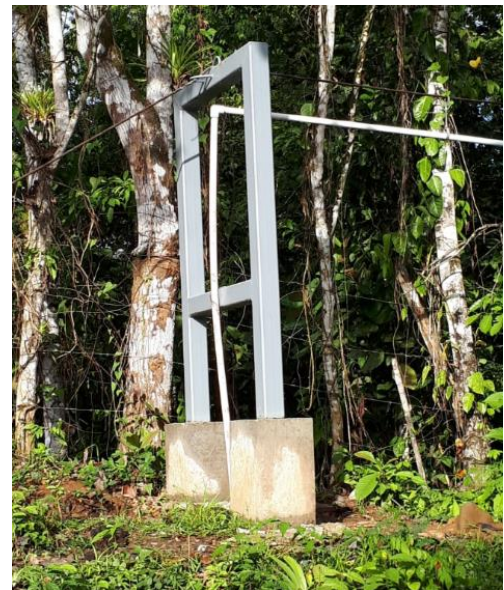
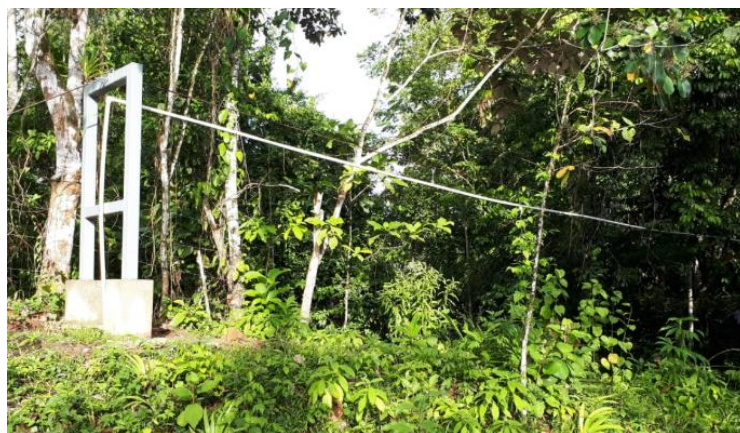
Figura 18- Vistas de nuevo cruce Aéreo de quebrada La Conga Abajo

Se colocó un cable de acero de ½ pulgada, para sostener la tubería mediante soportes metálicos espaciados. El cable de acero fue tensado para dar mayor rigidez y soporte a la tubería.

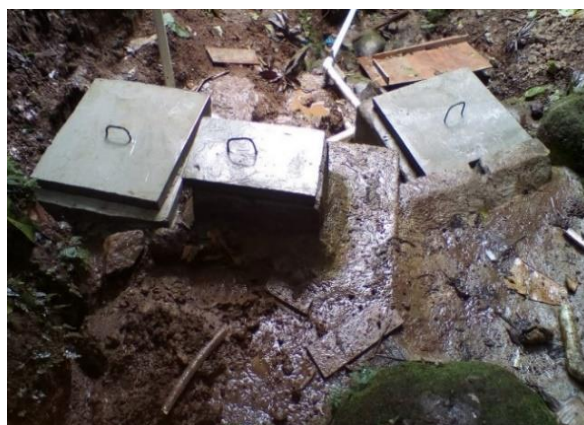
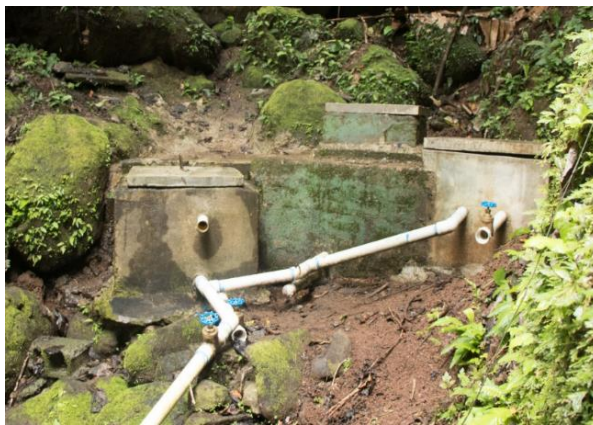
Figura 19- Cajas de captación mejoradas - La Barriada San Antonio

- **Construcción de nueva galería de infiltración:** Se construyó una nueva caja de 0.60 metros de largo por 0.60 metros de ancho y 0.60 metros de profundidad, con bloques de 4 pulgadas, repellada interna y externamente con una mezcla de cemento, agua, arena y aditivo líquido impermeabilizante. También, se construyó una tapa de hormigón reforzado con acero corrugado de  $\frac{1}{2}$  pulgada, de 0.05 metros de espesor.

Se le colocó a la caja, dos tuberías de PVC de 2 pulgadas perforadas, ubicadas a unos 0.15 metros del piso, que tienen como función transportar el agua de la caja y unirse a una tubería de conducción de PVC de 2 pulgadas, que recolecta el agua de las tres cajas y la conduce al tanque de almacenamiento. La otra tubería, se colocó para sacar el agua al momento que se realice la limpieza y se le instaló una válvula de control de bronce de 2 pulgadas.

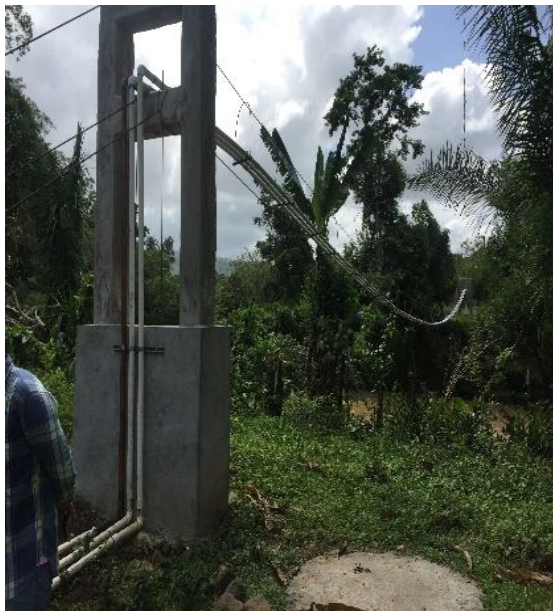
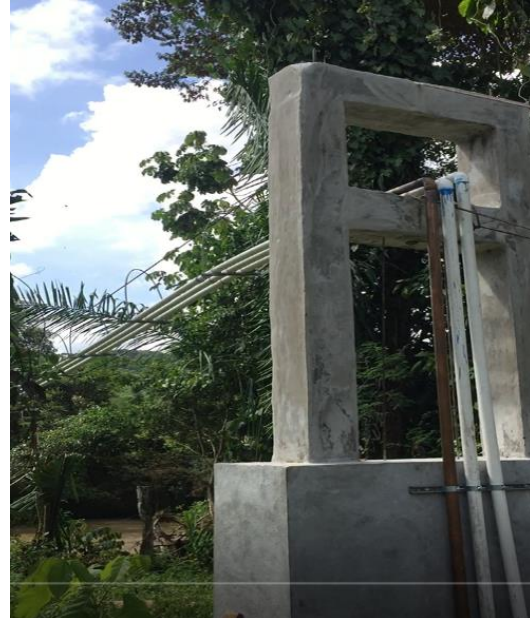
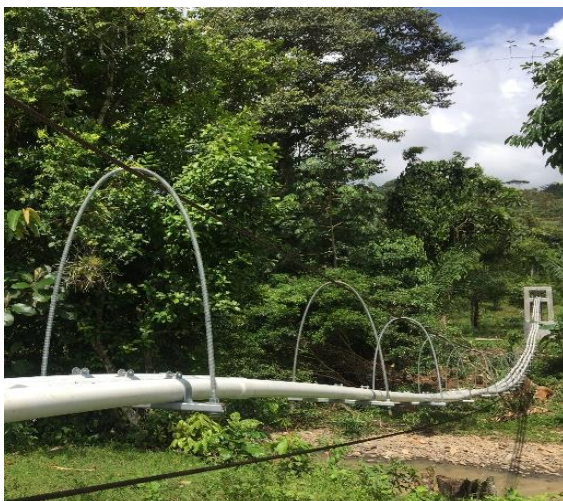
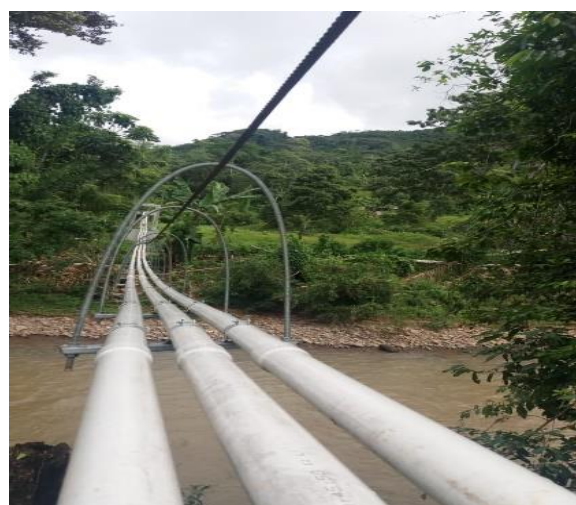
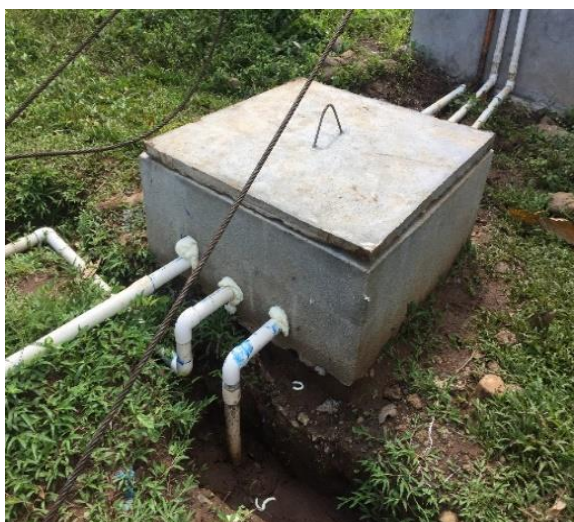
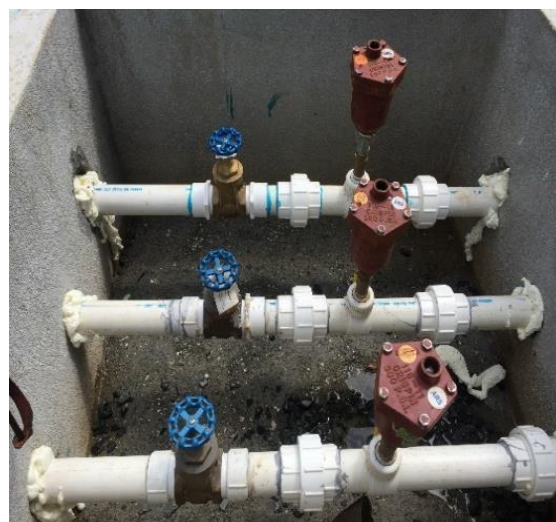
Figura 23- Vistas de cruce aéreo sobre río Teriá mejorado

- **Construcción de caja e Instalación de válvulas de control de flujo:** En dirección del flujo del agua, antes del cruce aéreo, se construyó una caja con bloques de hormigón de 4 pulgadas, de 1.00 metros de largo por 1.00 de ancho y 0.70 metros de espesor. Dentro de la caja, se instalaron tres válvulas de control de bronce de 2 pulgadas, en cada una de las tuberías de distribución.

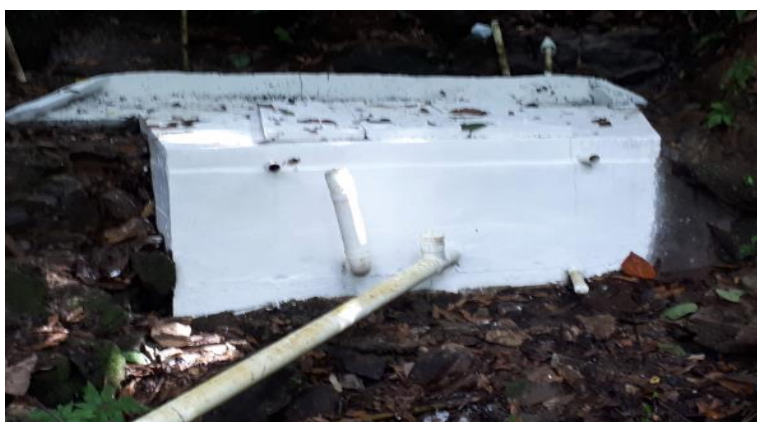
Figura 26- Captación de manantial mejorada - El Limón

- **Limpieza de cajón existente:** Se realizó la limpieza interna y externa de cajón de captación y sus alrededores.
- **Repello e impermeabilización:** Se realizó el repello de las paredes internas y externas de la caja de captación, con una mezcla de cemento, arena, agua y aditivo impermeabilizante líquido.
- **Reemplazo de tubería e Instalación de válvulas de control:** Se instalaron dos válvulas de bronce de 2 pulgadas, en las tuberías de limpieza y de conducción.
- **Pintura externa:** Una vez el cajón estaba limpio y repellido, se procedió a pintar la parte externa, con pintura de color blanco.
- **Contruccion de tapa de cajon :** Se construyeron tres nuevas tapas de hormigon reforzado con acero corrugado de ½ pulgada y espesor de 0.05 metros.

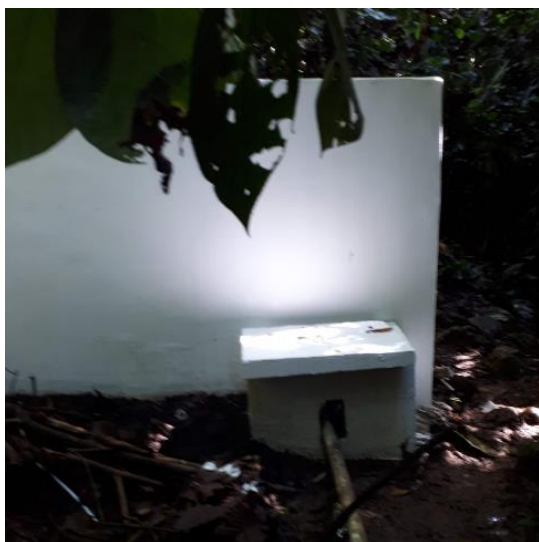
Figura 33- Vista de tanque de almacenamiento mejorado con su caja de válvula - El Limón

- **Construcción de caja e Instalación de clorinador:** Antes del tanque de almacenamiento, se construyó una caja de 1.00 metro por 1.00 metro, de bloques de 4 pulgada, para la colocación del clorinador. Esta caja fue repellada, en ambas caras, con una mezcla de cemento, arena y aditivo líquido impermeabilizante. Además, se construyó una tapa de hormigón reforzado con acero corrugado de  $\frac{1}{2}$  pulgada, con un espesor de 0.05 pulgadas. Dentro de la caja, se instaló un clorinador de pastillas, el cual tiene la función de desinfectar el agua que se obtiene de la fuente de ojo de agua o manantial.

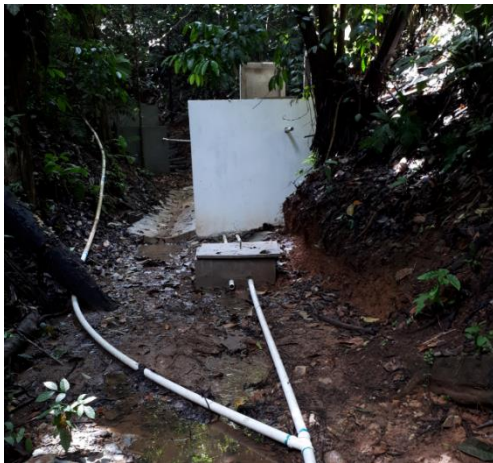
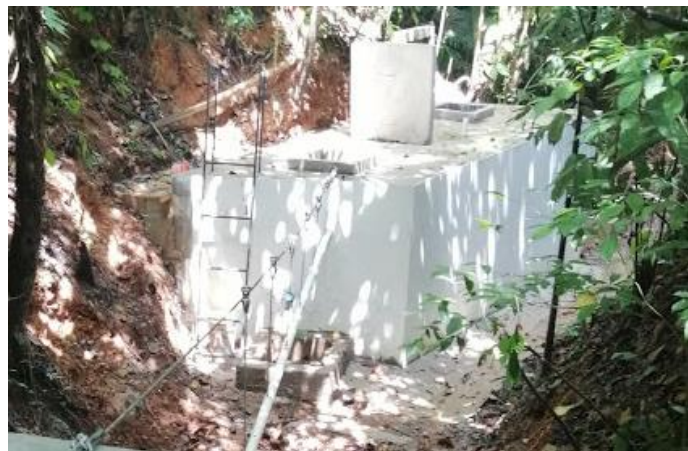
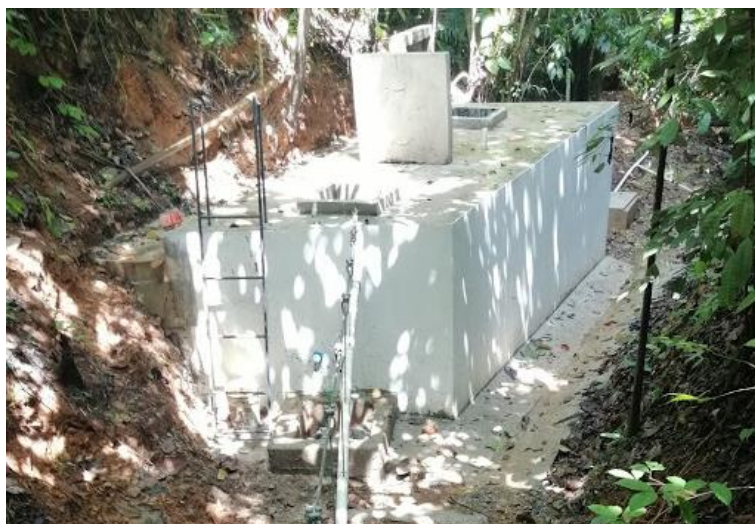
Figura 35- Visas de nuevo tanque de almacenamiento - El Limón

- **Tanque de almacenamiento nuevo:** Dentro del sistema de abastecimiento de agua en El Limón, se construyó un nuevo tanque de almacenamiento con bloques de hormigón de 6 pulgadas, rellenos de hormigón y reforzado con acero corrugado de  $\frac{3}{8}$  pulgadas. El mismo tiene una capacidad de 5000 galones con una geometría trapezoidal, debido al espacio reducido de la zona. Ver detalle en **Anexo N**.

- Colocación de aditivo líquido impermeabilizante, a todas las mezclas de hormigón realizadas en campo.

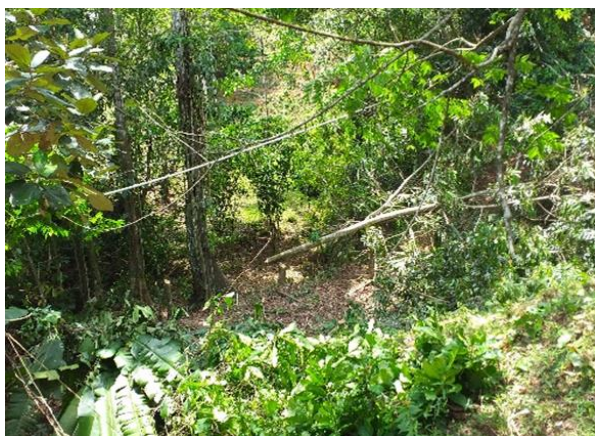
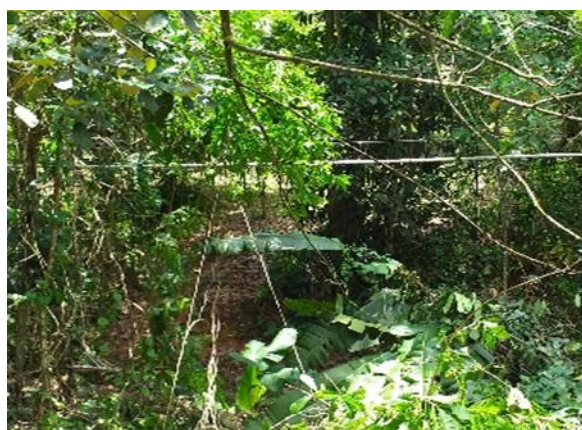
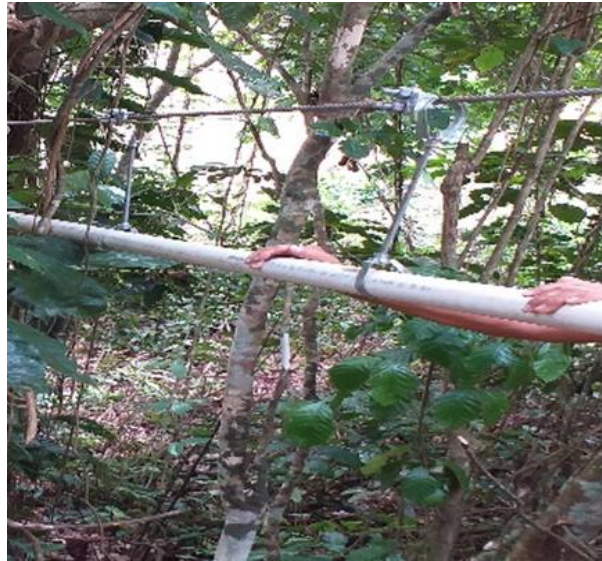
Figura 36- Vistas de primer cruce aéreo - El Limón

Este tramo de al menos 90 metros lineales, se elevó 12 metros de altura; con esta construcción, se logró optimizar la operación del sistema en la línea de conducción, aumentando la presión en la red y el caudal circulante. Para este cruce aéreo se sustituyeron al menos 90 metros lineales de tubería PVC de 2 pulgada calibre SCH- 40-Estandar. Este cruce aéreo consiste en un soporte estructural de tipo tubular con tres tubos galvanizados de diámetro en el principal de 4 pulgadas, con dos puntos de apoyo de 3 pulgadas cada uno, rellenos todos de concreto en ambas márgenes del talud.

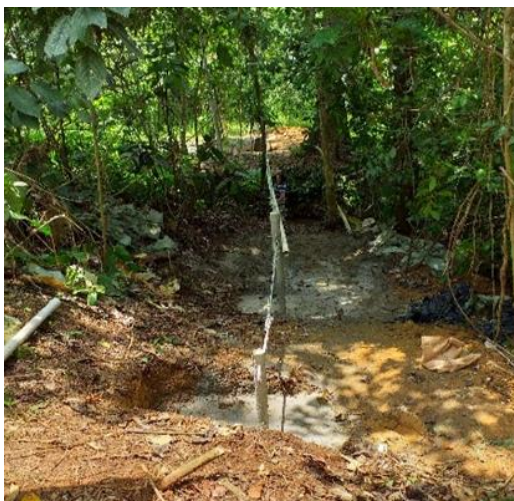
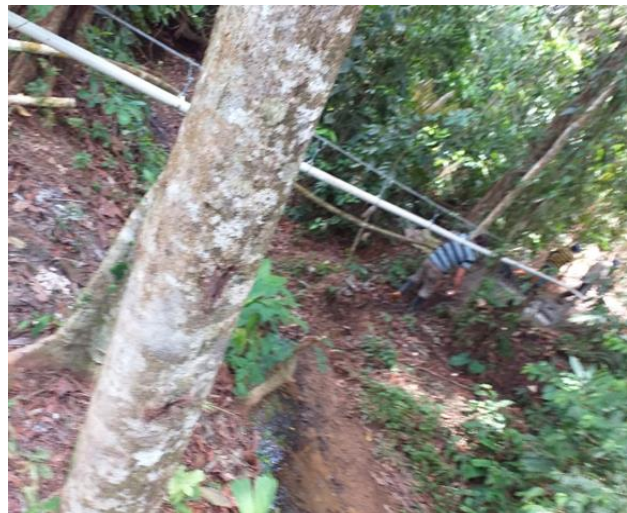
Figura 37- Vistas del segundo cruce aéreo - El Limón

- **Segundo cruce:** Este cruce aéreo se construyó sobre una quebrada, consiste en un soporte estructural de tipo tubular con tres tubos galvanizados de diámetro en el principal de 3 pulgadas, con un punto de apoyo de 2 pulgadas cada uno, rellenos todos de concreto en ambas márgenes de la quebrada. Estas estructuras de soporte tubular, descansan sobre cimientos de concreto en ambos extremos de la quebrada. Se hizo un retiro del borde del terreno para la construcción del cruce en ambos extremos de 3.00 metros.

Se remplazaron 15 metros lineales de tubería sobre la quebrada y un metro adicional para el acoplamiento con la línea de existente de la red de distribución, con un total de 16 metros lineales de tubería PVC calibre SCH-40-Estandar de 2 pulgadas de diámetro.

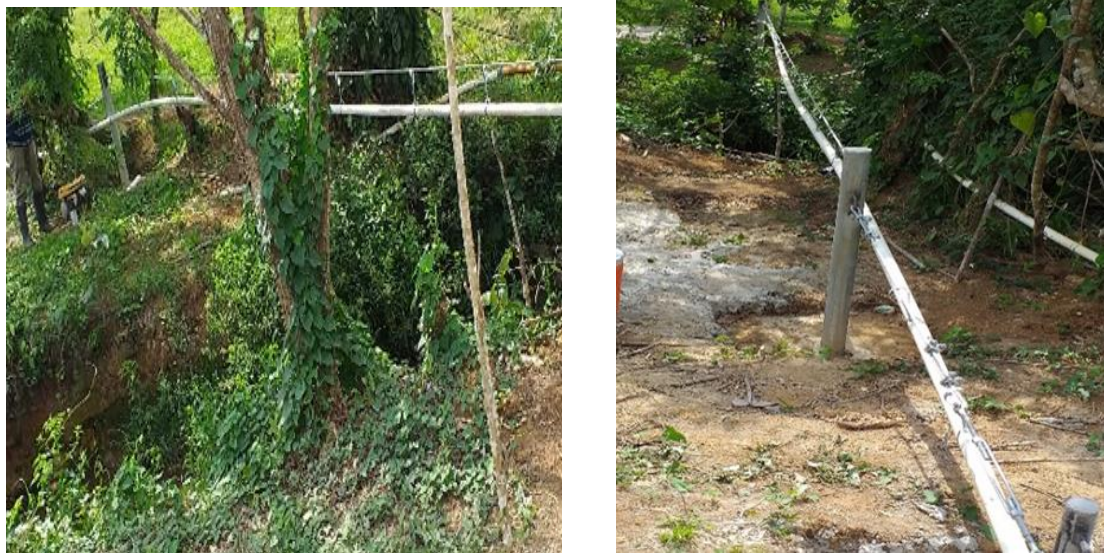
Figura 38- Vista de tercer cruce aéreo - El Limón

- **Tercer cruce:** Este cruce aéreo se construyó sobre una pequeña quebrada, utilizando las mismas dimensiones, materiales y método constructivos del cruce anteriormente descrito. Consiste en un soporte estructural de tipo tubular con tres tubos galvanizados de diámetro en el principal de 3 pulgadas, con un

Se remplazaron 15 metros lineales de tubería sobre la quebrada y un metro adicional para el acoplamiento con la línea de existente de la red de distribución, con un total de 16 metros lineales de tubería PVC calibre SCH-40-Estandar de 2 pulgadas de diámetro.

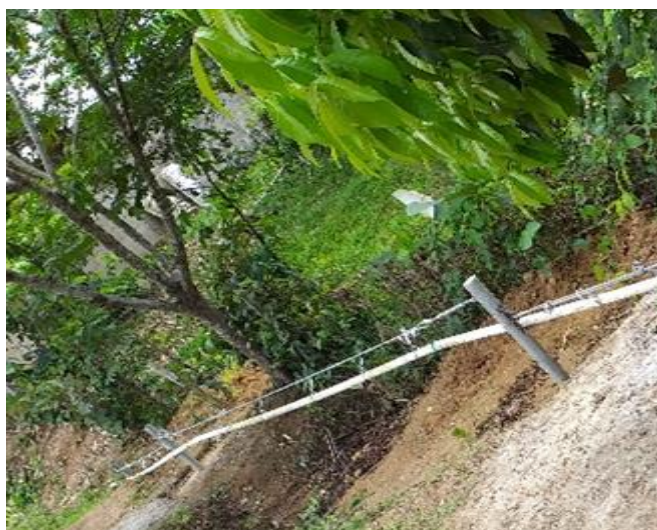
Figura 39- Vista de cuarto cruce aéreo - El Limón

- **Cuarto cruce:** Este cruce aereo está sobre una pequeña laguna que se forma en época de invierno, está anclado mediante una estructura tubular de diametro de 3 pulgadas en el principal y un punto de apoyo de 2 pulgadas en ambas margenes de la quebrada, por medio de cimientos; la distancia que se estableció fue de 16 metros de longitud, incluyendo el acoplamiento con la tuberia existente. Estas estructuras cuentan con un retiro del borde de 3.00 metros en ambos extremos.
