Proyecto:
9538 PAN 2017 - SERVICIOS PROFESIONALES ESPECIALIZADOS PARA LA ELABORACIÓN DE LA LÍNEA BASE SOCIOECONOMICA DE LA CUENCA DE RÍO INDIO
INVENTARIO DE ESTRUCTURAS HORIZONTALES

Ubicación
 Tramo alto
 Cuenca de río Indio

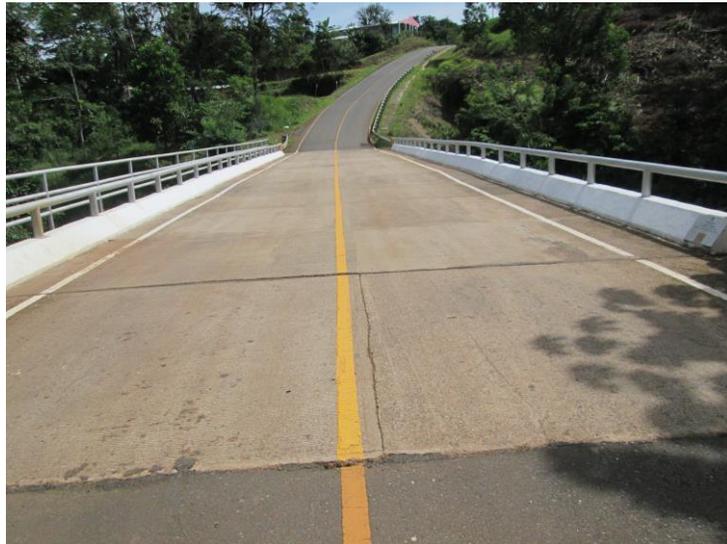
Fotografía:
 No. 1

Descripción:
 El puente de Acero tipo Bailey es una estructura de paso que se encuentra sobre el Río Tería y que conecta las comunidades de Santa Rosa 2 con Santa Rosa 1. La estructura horizontal mide aproximadamente 45 metros de longitud y se encuentra en buen estado.

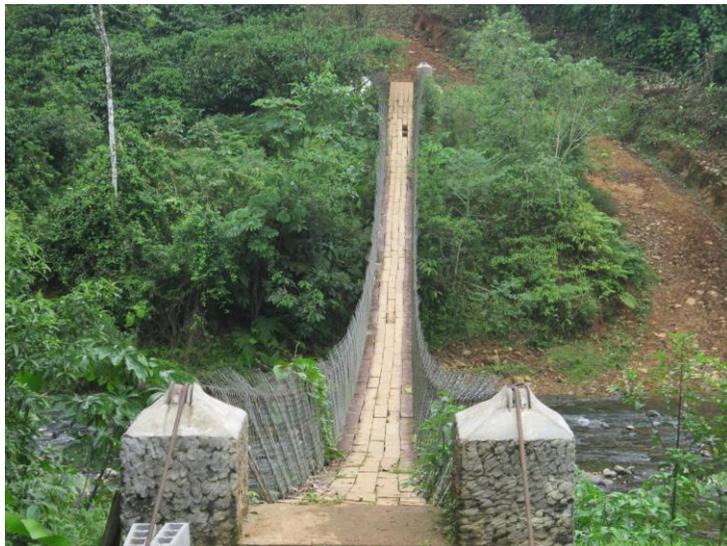
Fotografía:
 No. 2

Descripción:
 El puente colgante es una estructura de paso que se encuentra sobre el río Indio y que conecta las comunidades del Harino con el Vallecito. La estructura horizontal mide aproximadamente 60 metros de longitud y se encuentra en malas condiciones.

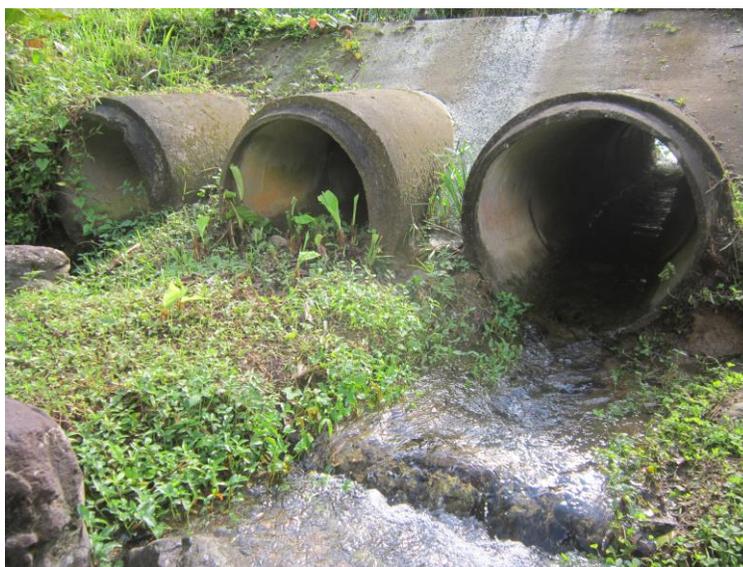
Fotografía:
 No. 3

Descripción:
 El vado es una estructura de paso que se encuentra en la comunidad de Río Indio Nacimiento. La estructura horizontal mide aproximadamente 10 metros de longitud y se encuentra en mal estado.

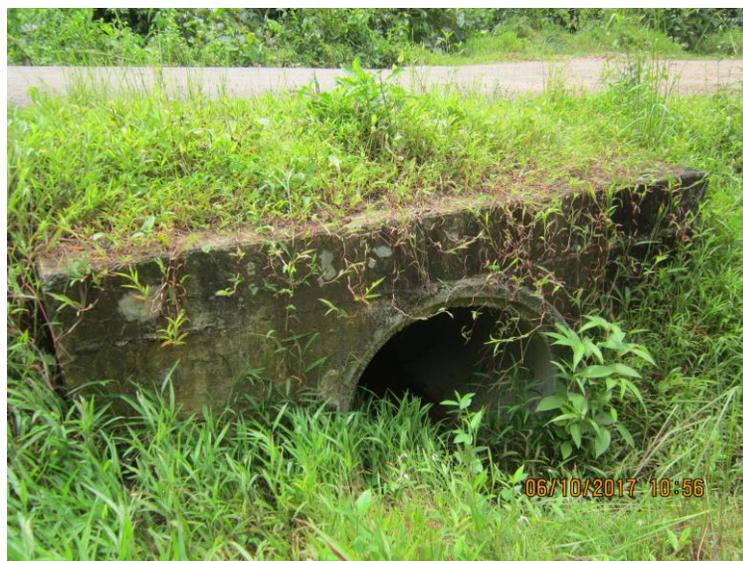
Fotografía:
 No. 4

Descripción:
 El alcantarillado es una estructura de paso que se encuentra en la comunidad de Tería. La estructura horizontal mide aproximadamente 2.5 metros de longitud y se encuentra en mal estado.

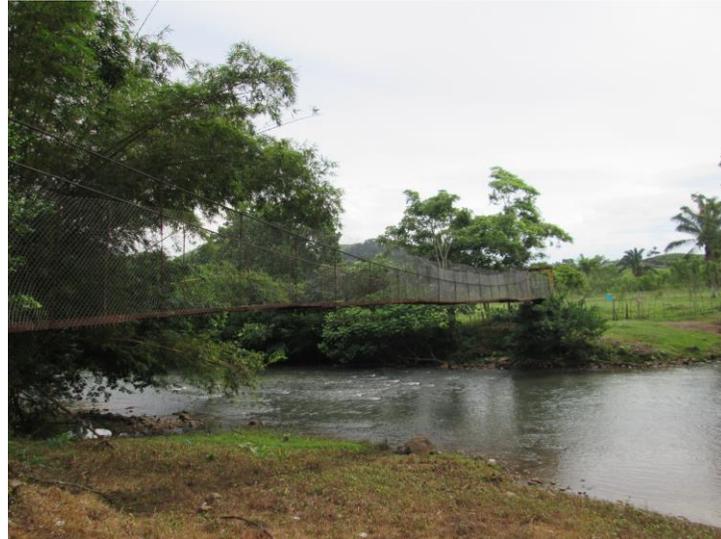
Fotografía:
 No. 5

Descripción:
 El puente colgante es una estructura de paso que se encuentra sobre el Río Tería y que conecta a la comunidad de Tres Hermanas. La estructura horizontal mide aproximadamente 33 metros de longitud y se encuentra en mal estado.

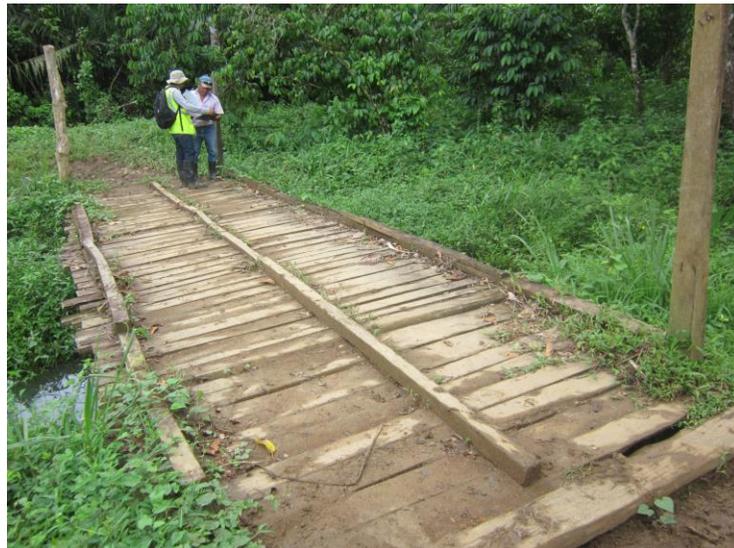
Fotografía:
 No. 6

Descripción:
 El puente de madera es una estructura de paso que se encuentra sobre la quebrada el Higuierón y que conecta las comunidades de Arenosa con la Mina. La estructura de paso mide 6 metros de longitud y se encuentra en mal estado.

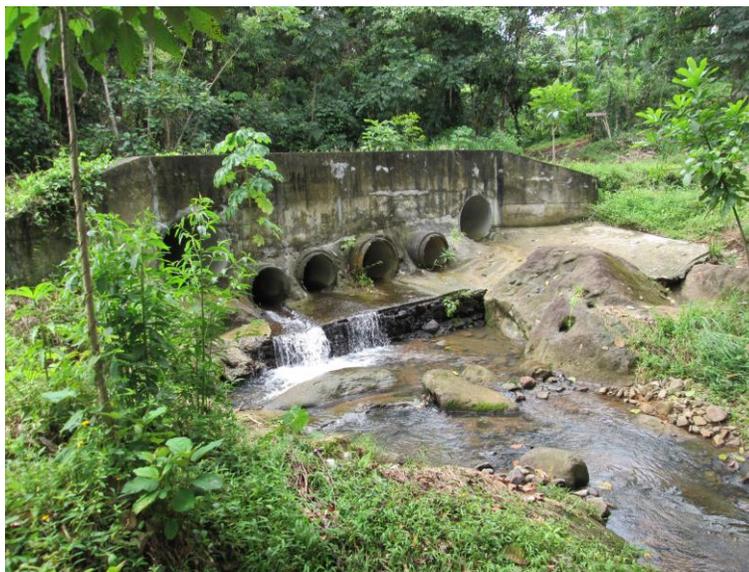
Fotografía:
 No. 7

Descripción:
 El vado es una estructura de paso que se encuentra en la comunidad de tres Hermanas. La estructura horizontal mide aproximadamente 18 metros de longitud y se encuentra en condiciones regulares.

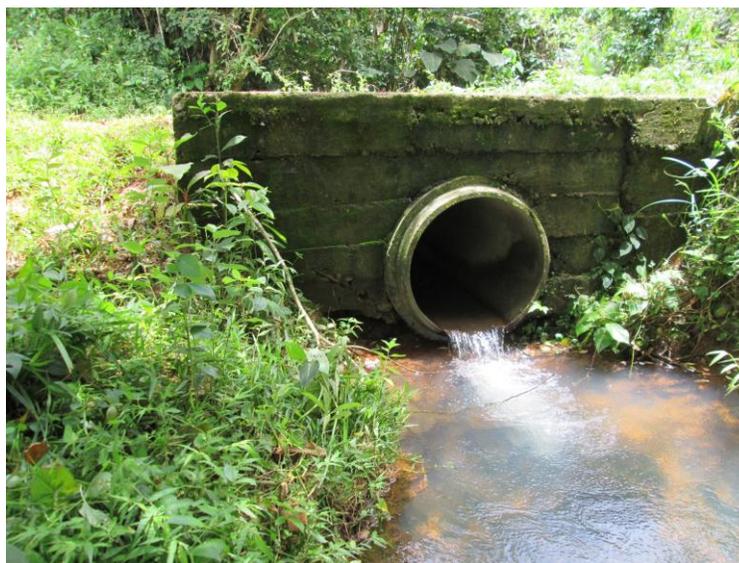
Fotografía:
 No. 8

Descripción:
 El alcantarillado es una estructura de paso que se encuentra en la comunidad de Riecito Abajo. La estructura horizontal mide aproximadamente 2.5 metros de longitud y se encuentra en mal estado.

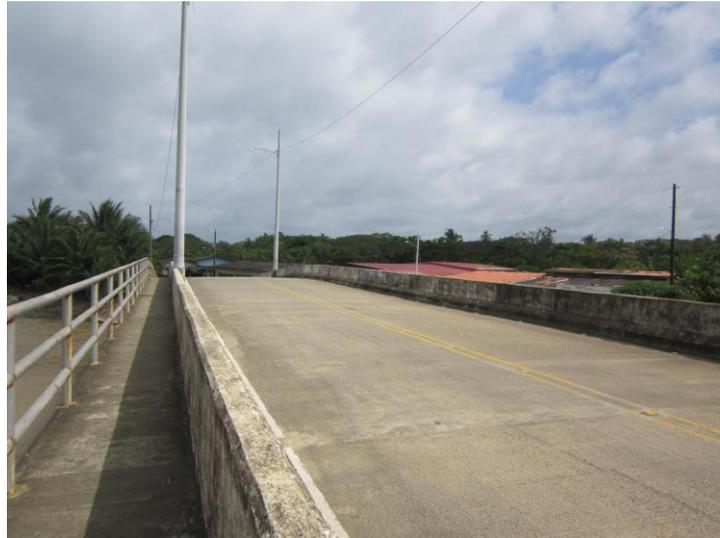
Fotografía:
 No. 9

Descripción:
 El puente de Acero tipo Bailey es una estructura de paso que se encuentra sobre la desembocadura del río Indio y que conecta las comunidades de Pueblo Viejo con Boca de Río Indio. La estructura horizontal mide aproximadamente 147 metros de longitud y se encuentra en buen estado.

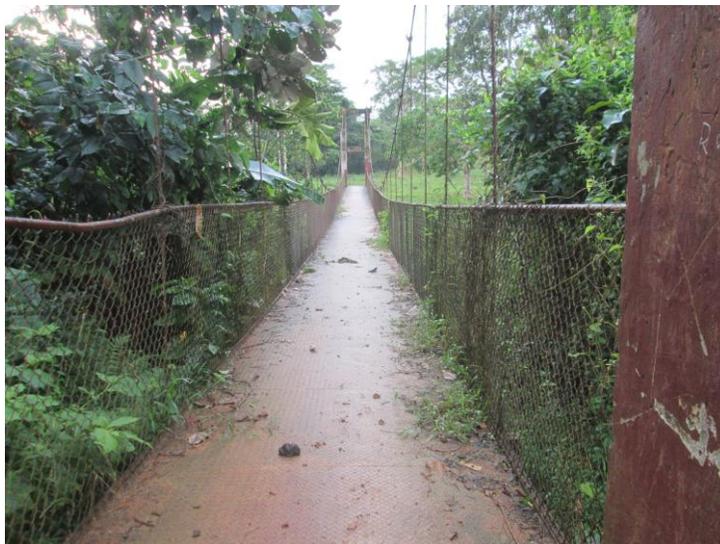
Fotografía:
 No. 10

Descripción:
 El puente Colgante es una estructura de paso que se encuentra sobre Río el Jovo y que conecta las comunidades del Jovo con Las Minas. La estructura horizontal mide aproximadamente 57 metros de longitud y se encuentra en mal estado.

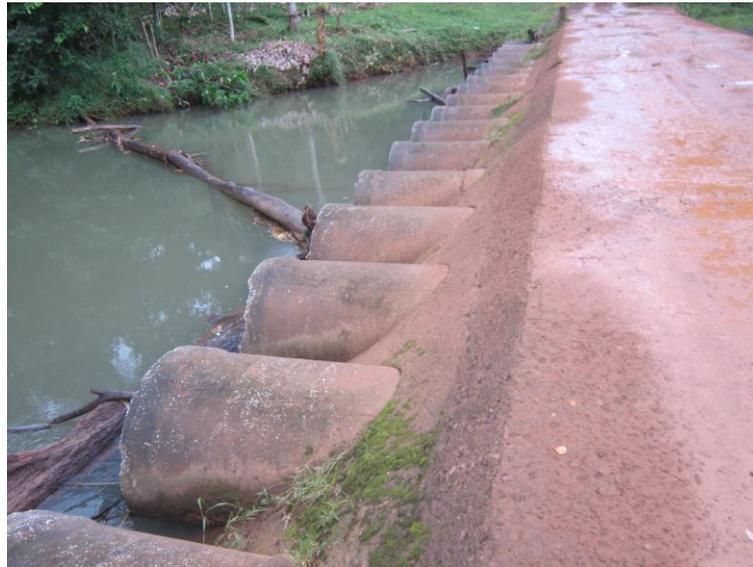
Fotografía:
 No. 11

Descripción:
 El vado es una estructura de paso que se encuentra sobre el Río La Encantada en la comunidad de las Cruces. La estructura horizontal mide aproximadamente 40 metros de longitud y se encuentra en mal estado.

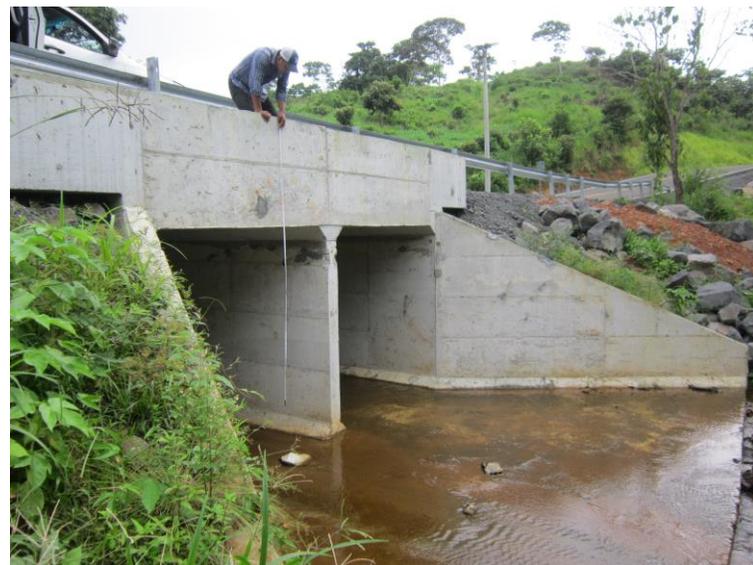
Fotografía:
 No. 12

Descripción:
 El alcantarillado es una estructura de paso que se encuentra en la comunidad El Congo. La estructura horizontal mide aproximadamente 7.5 metros de longitud y se encuentra en buen estado.
