Informes sobre la Aplicación y Eficiencia de Medidas de Mitigación para el Estudio de Impacto Ambiental del Tercer Juego de Esclusas durante la fase de Operación

V Informe Semestral

(Julio a diciembre de 2018)

URS Holdings Inc. (una empresa del grupo AECOM)

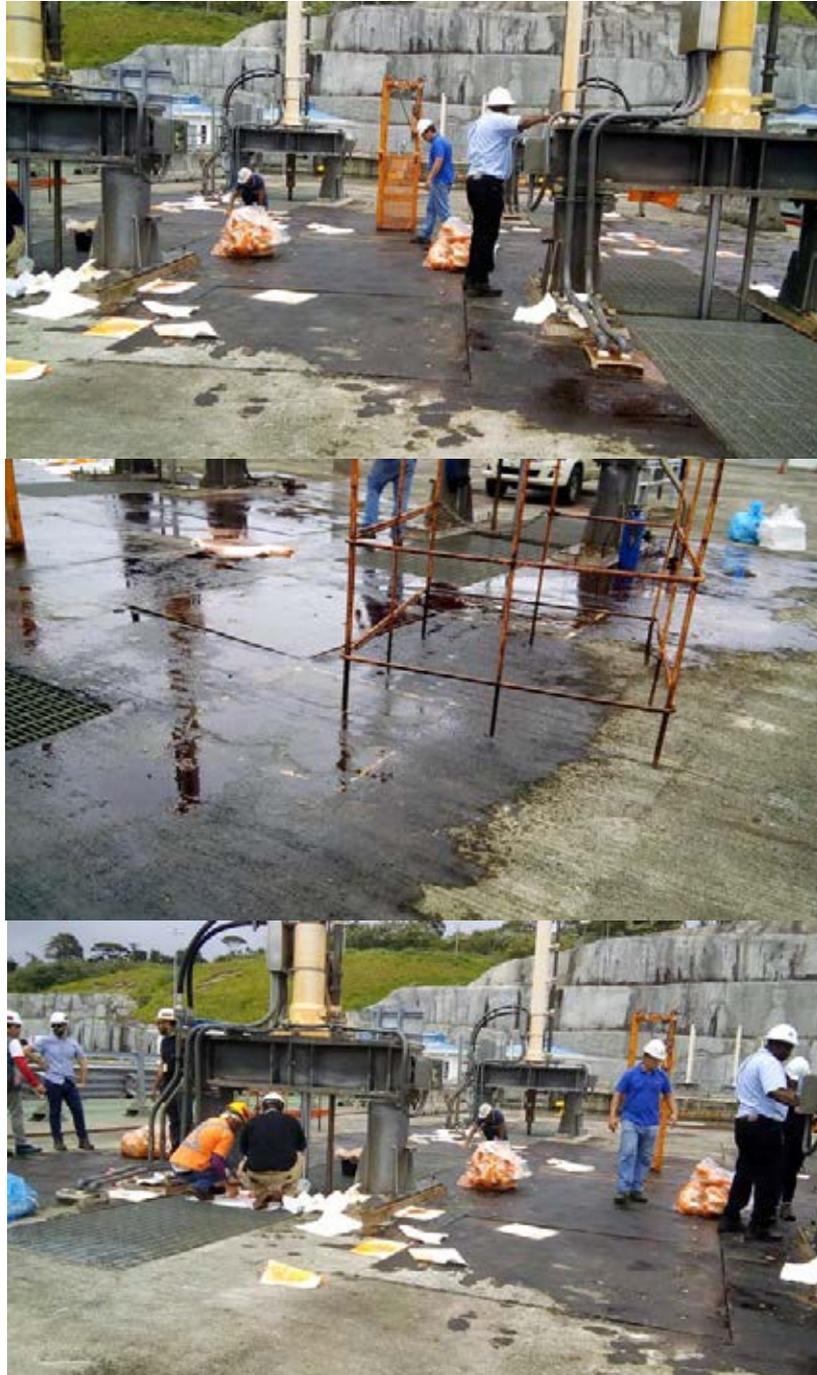
Descripción del incidente: Fuga de aceite por ruptura de sello de manguera de la Válvula Culvert V05 después de reemplazar la misma, lo que provocó un derrame en la los alrededores (piso de concreto) de la válvula y los fosos de las válvulas cercanas. La fuga se presenta por rotura de o-ring en manguera de presión. Importante señalar que no hubo lesiones a personas ni daños a equipos.

Imágenes de área de incidente. Se procedió a colocar material absorbente en el sitio de fuga para retirar el aceite hidráulico de la trinchera y después proceder a la limpieza de la misma:

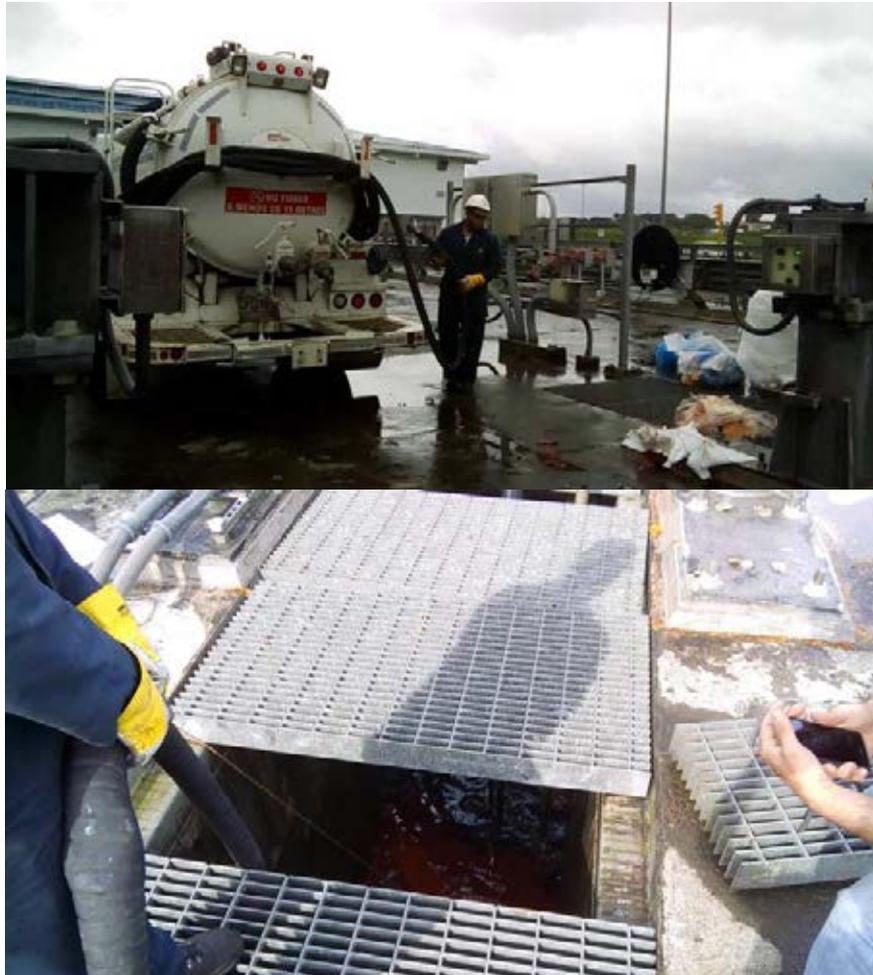
Personal de control de derrames de ACP brindo apoyo y recomendación para limpieza de aceite hidráulico. Se utilizo un camión de succión para limpiar el aceite que cayó dentro de los fosos de las válvulas:

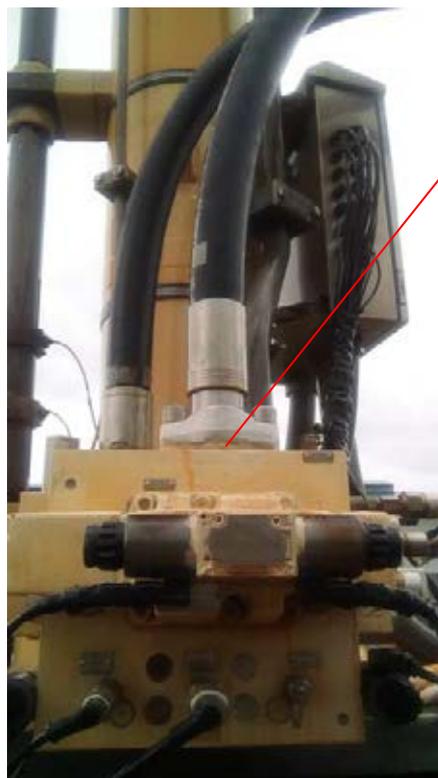
- Rotura de o-ring en conexión de la manguera de presión del cilindro.

La fuga se reporto de un sello de la manguera de presión después de reemplazar la misma:

Área en la cual el sello se rompió causando la fuga de aceite hidráulico.
