Informe sobre la Aplicación y Eficiencia de Medidas de Mitigación para el Estudio de Impacto Ambiental del Proyecto "Ampliación del Canal de Panamá - Tercer Juego de Esclusas"

Resolución DIEORA IA-632-2007 del 9 de noviembre de 2007

Informe 01 Fase de Operación

Período (Junio – Diciembre 2016)

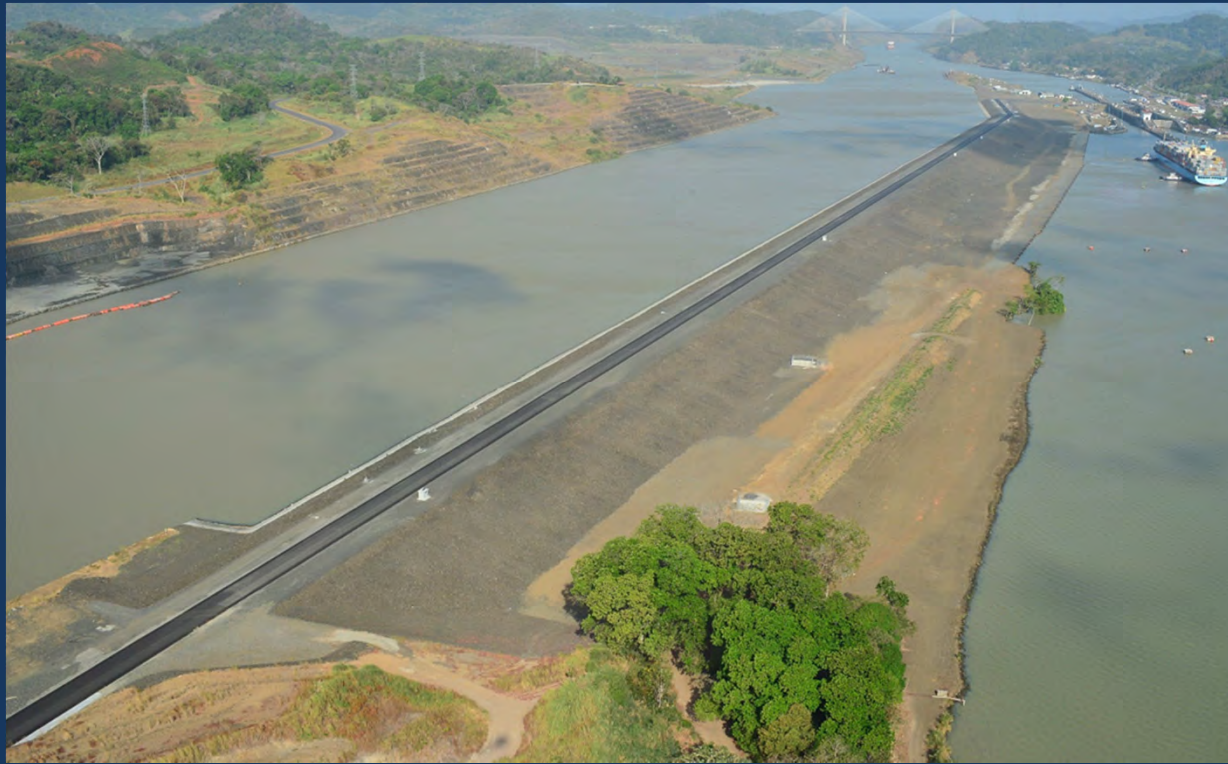
Represa 1E – Estatus

1. Las mediciones de la instrumentación de la represa 1E, muestran valores dentro de los umbrales de diseño y se ha observado que los enrocados se encuentran en buen estado.

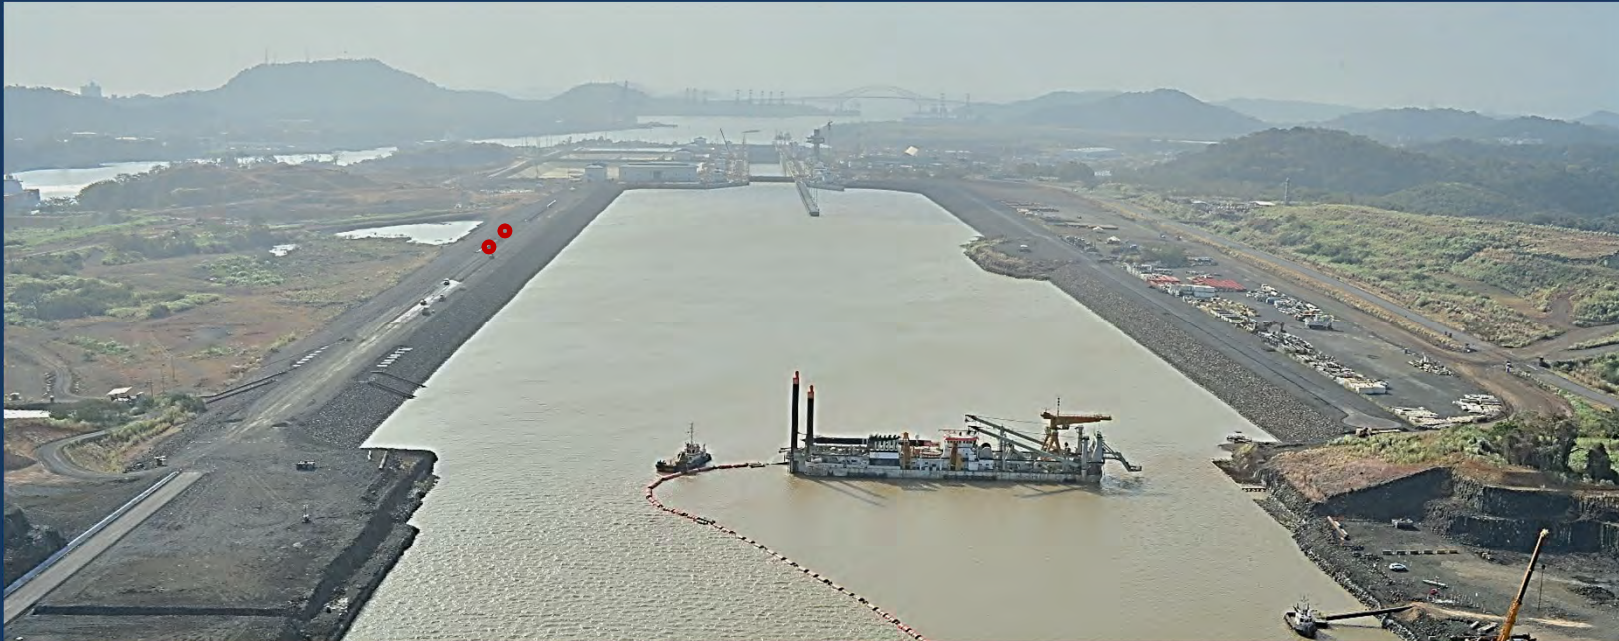
Represas 2E, 1W y 2W

1. Las mediciones de la instrumentación de la represa 1W y 2W muestran valores dentro de los rangos esperados y la estructura de los enrocados está en buen estado.
2. Los mediciones de los piezómetros PZ2E-3-1, PZ2E4-1 y PZ2E5-1, de la represa 2E están presentado valores elevados, fuera del rango normal esperado. Según el diseñador estos valores no representa un riesgo para la represa porque todavía no llegan a los valores máximos.
