Autoridad del Canal de Panamá
División de Administración y Mantenimiento de Flotas y Equipos
Sección de Arquitectura Naval e Ingeniería

Informe de Inspección

Ref. No.: SCD-INM-22-VT-NP-FN-48

- 1. Propósito:** Brindar apoyo con la inspección de evaluación para disposición de la lancha Rio Bailamono, según OT. N° 1249119
- 2. Solicitante:** Edwin de los Ríos, Planificador de proyectos general I.
- 3. Nombre del cliente:** Laurentino De Vega
- 4. Fecha de inspección:** 10 de diciembre de 2021.
- 5. Tipo de inspección:** Visual a seco.
- 6. Equipo de inspección:** Cinta métrica y cámara fotográfica.
- 7. Resultados y recomendaciones o conclusiones:**

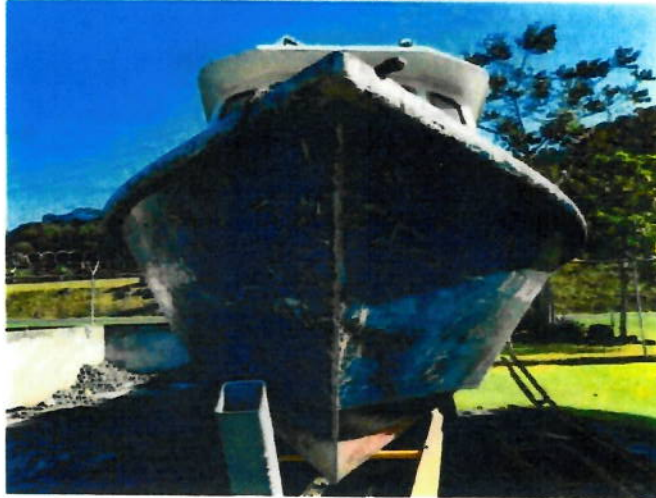
7.1.1 El casco de aluminio posee una condición estructural satisfactoria, sin golpes y abolladuras de profundidad significativa. Ver fotos del casco en el anexo I.

Foto 1. Vista frontal de Proa

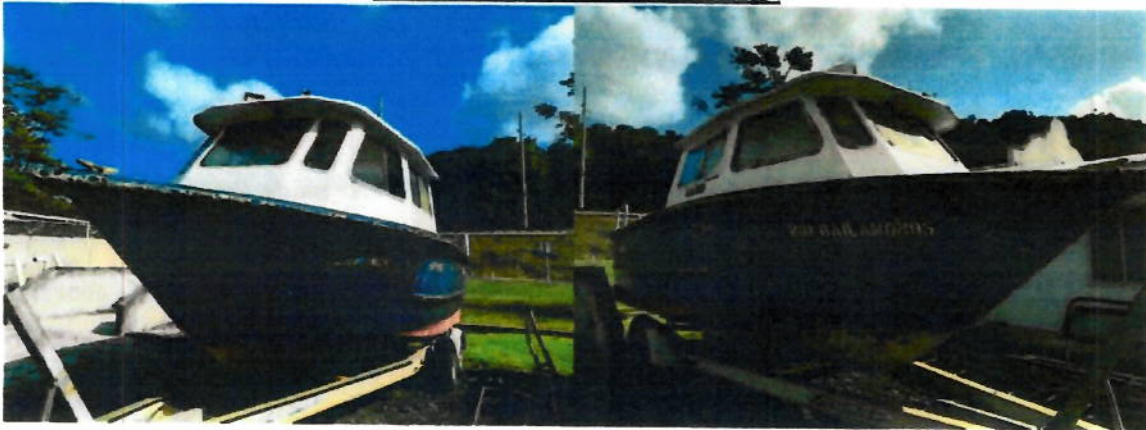
Foto 2&3. Vista lateral de Babor y Estribor

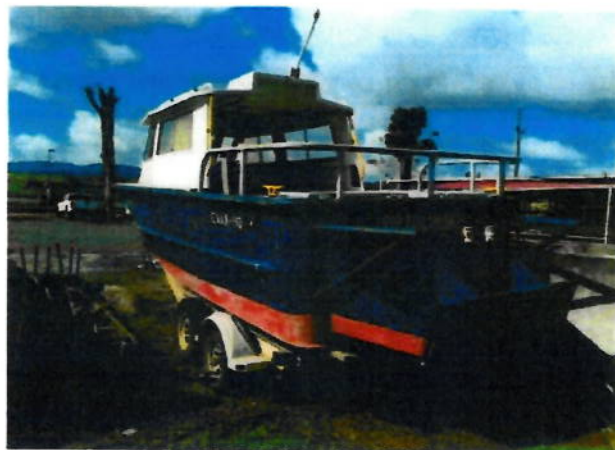
Foto 4- Vista de la Popa

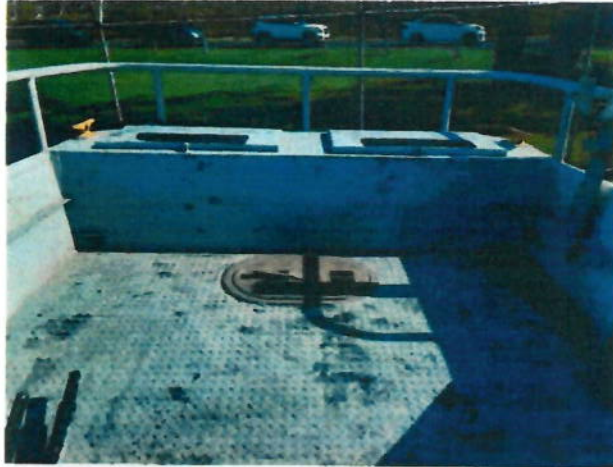
7.1.4 El casco posee compartimientos, de baterías y tanques de combustibles.

Foto 5-Compartimientos de cuarto de baterías y tanques de combustible.

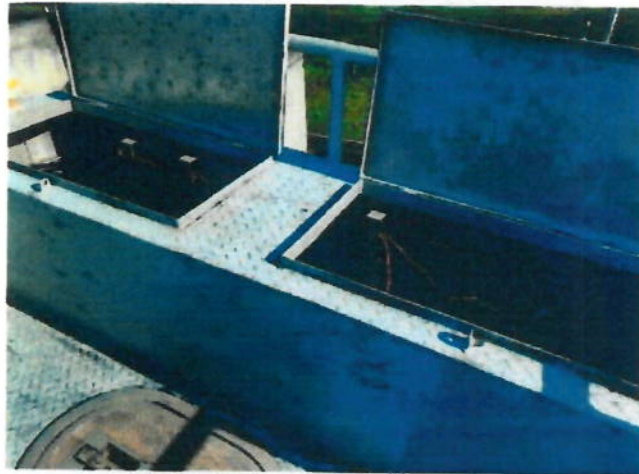
Foto 6-Cuarto de baterías

7.1.2 La caseta de la lancha se encuentra en condición estructural satisfactoria y con las acomodaciones deterioradas. 7.1.3 La lancha se encuentra sin los motores fuera de borda y sin baterías.

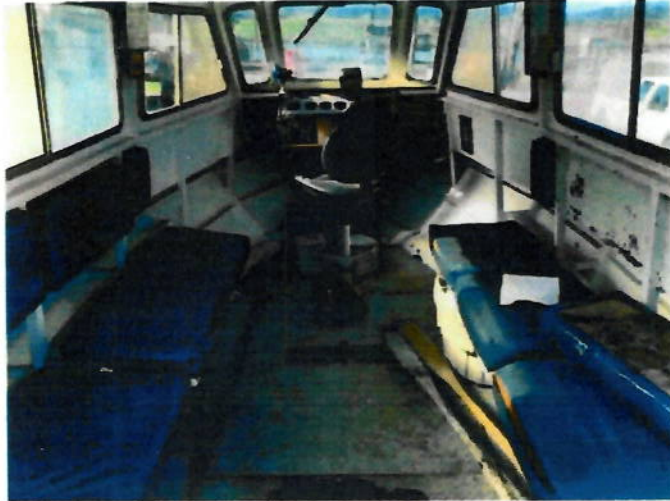
Foto 8-Sala de acomodaciones.
