Informe de Inspección

Ref. N.º: SCD-INM-23-VT-FN-13

1. Propósito:	Evaluar la condición de la Panga HS-63
2. Fecha de inspección:	28 de octubre de 2022
3. Orden de trabajo:	OT #1314190
2. Planificador:	Edwin De Los Ríos, Planificador de Proyectos, INM-PL
3. Nombre del cliente:	Alberto Hart, Ing Industrial - Equipo De Administración De Flotas Y Equipos - INMA-AF
5. Tipo de inspección:	VT-inspección Visual - Condición
6. Equipos de inspección:	Cámara fotográfica

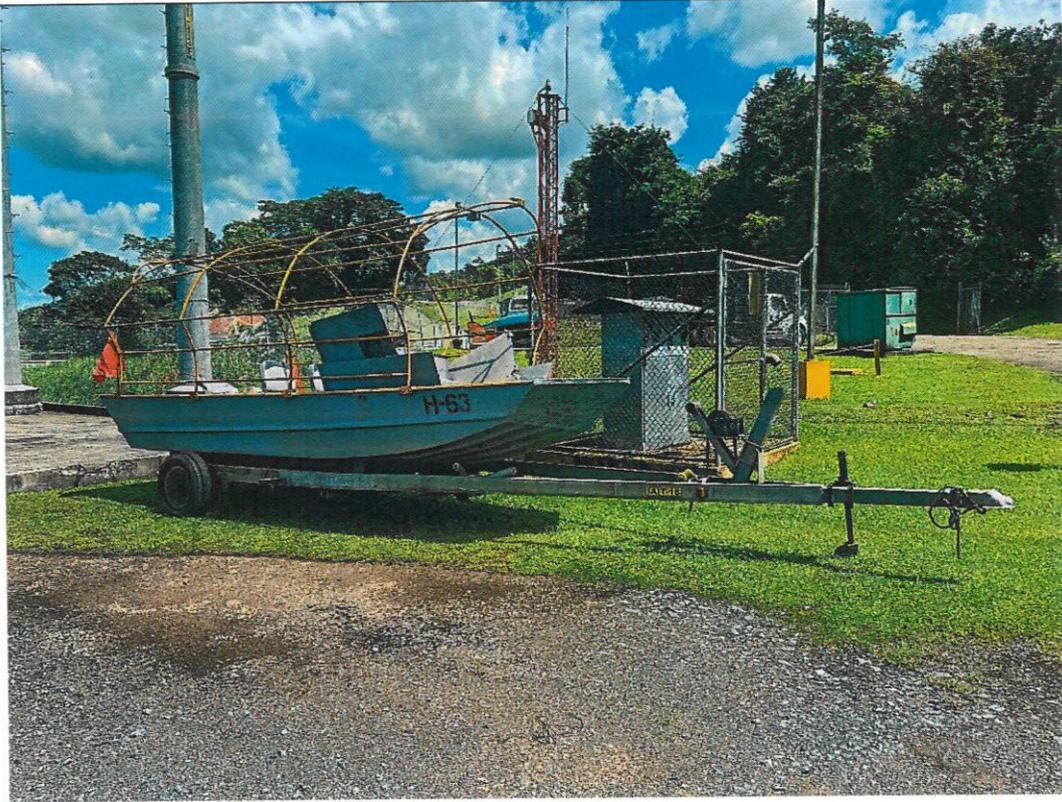
Foto 1. Lancha HS-63, vista del costado de estribor.

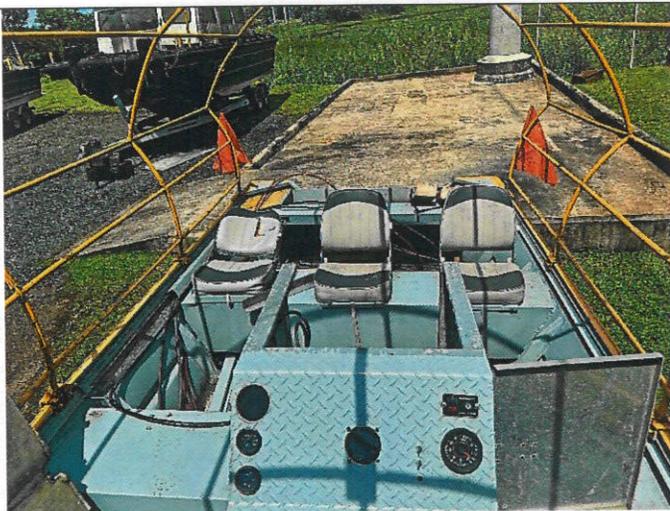
La lancha no posee una cabina, pero si un área expuesta en donde van los controles y relojes de operación; se encontraron en condición **Mala**, el panel de control se encontraba desmontada.

Foto 2. Tablero de control.

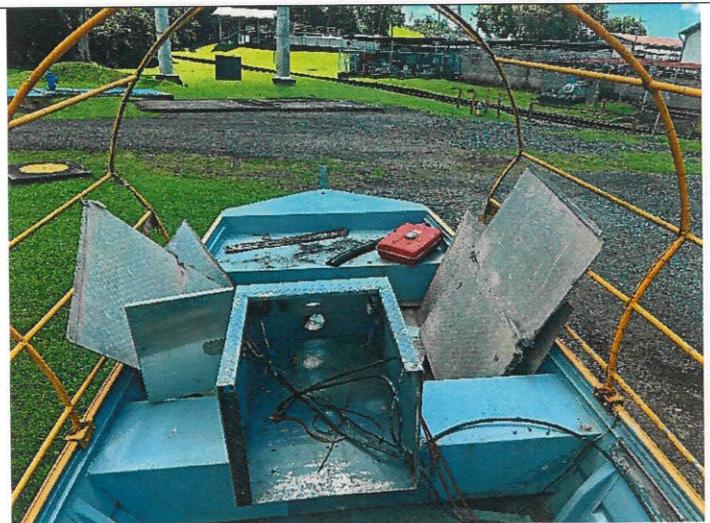
Foto 3. Tablero de control.

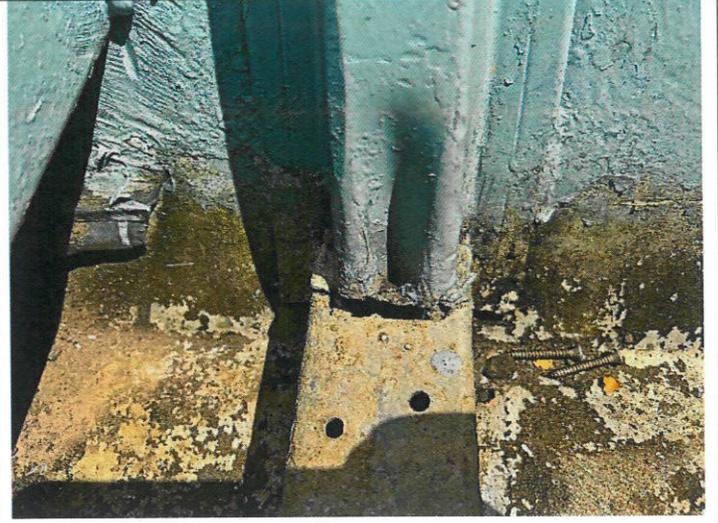
Foto 17. Fisuras próximas a los orificios de fijación del motor fuera de borda.

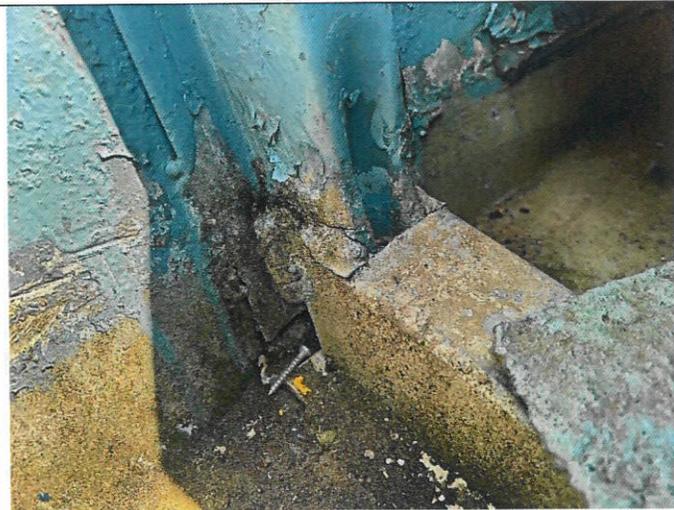
Foto 18. Fisuras próximas a los orificios de fijación del motor fuera de borda.

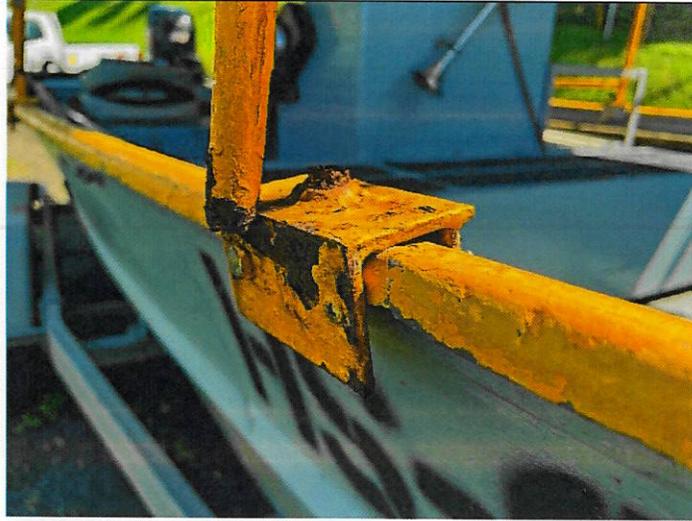
Foto 20. Vista de proa. Pintura agrietada.

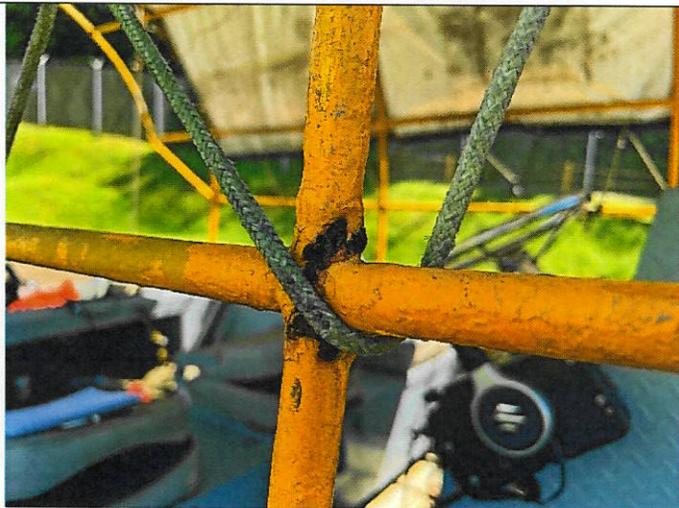
Cubierta Principal: Se encontraron rajaduras en los diferentes refuerzos que están expuestos.

Se encontraron con una condición: **Mala**

Foto 22. Vista de la cubierta con fisuras.

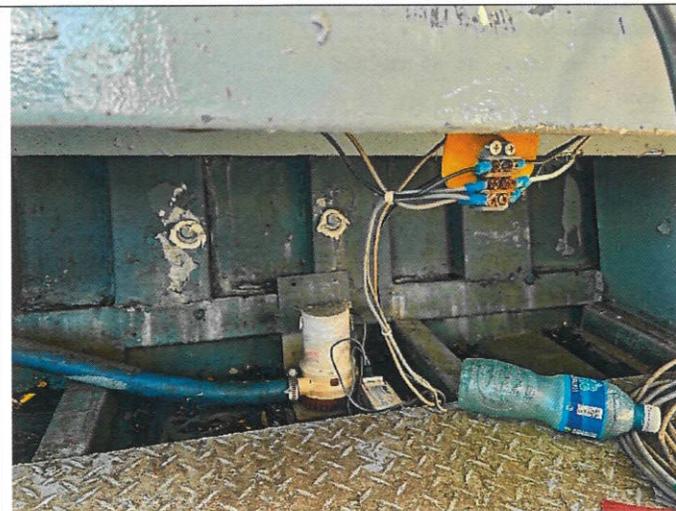
Fondo: El material del casco es de aluminio. Se observa deformación en la lámina de fondo. Se observa áreas afectadas por el calor por trabajos de soldadura fatigando la lámina haciéndola propensa a rajaduras. La pintura levantada en algunas partes.

Foto 26. Parte del fondo, hacia la popa.
