#### Autoridad del Canal de Panamá

# Informe de Inspección

Ref. N.º: SCD-INM-23-VT-FN-21

1. Propósito:	Evaluar la condición de la Lancha MAHE II
2. Fecha de inspección:	28 de octubre de 2022
3. Orden de trabajo:	OT #1316551
2. Planificador:	Edwin De Los Ríos, Planificador de Proyectos, INM-PL
3. Nombre del cliente:	Lawrence Mirones, Ing Mecánico - Equipo De Admin De Flotas Y Equipos - INMA-AF
5. Tipo de inspección:	VT-inspección Visual
6. Equipos de inspección:	Cámara fotográfica

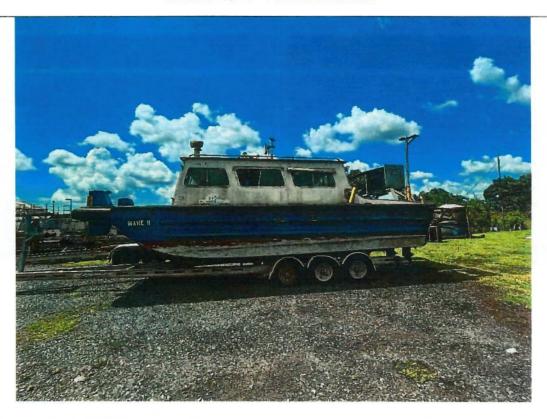
Foto 1. Lancha MAHE II, vista del costado de babor.

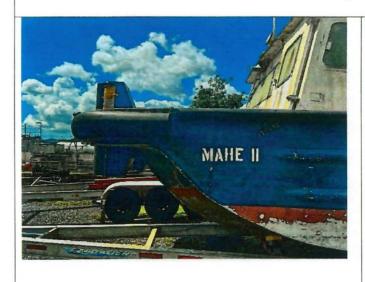
Foto 2. Vista del costado de babor.

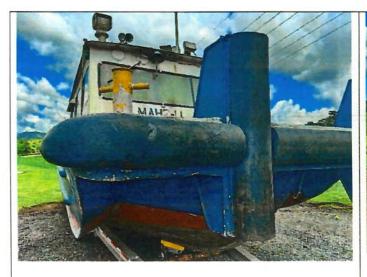
Las defensas se encontraban en sitio, en posición. Las mismas se encontraron en condición Regular.

Foto 4. Vista de proa, defensas de "push knee".

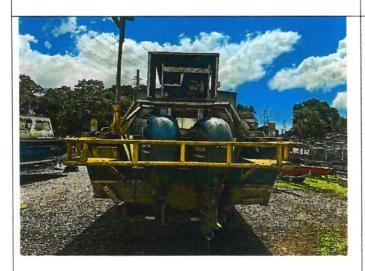
Foto 6. Vista del espejo de popa, condición de la guarda protectora de motores.

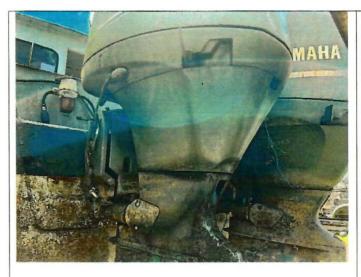
Al momento de la inspección los motores estaban presente. No se mantiene placa de información técnica en el motor ni tampoco u récord abordo. El motor no pudo ser probado durante la inspección.

Se encontró en condición: MALA

Foto 8. Estados de los motores encontrados en la lancha.

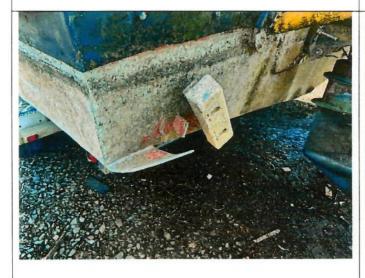
Foto 10. Base de ánodo de babor rota, en mal estado.

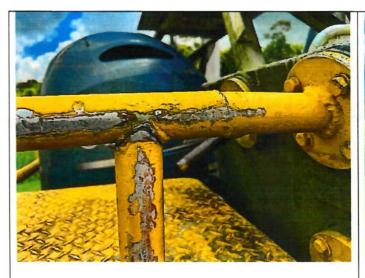
Foto 12. Guarda de motores fuera de borda en mal estado.

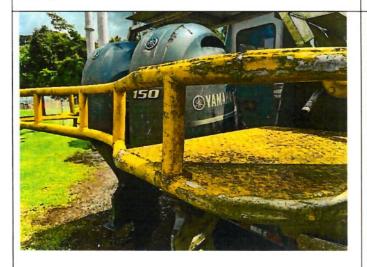
Foto 14. Guarda de motores fuera de borda en mal estado.

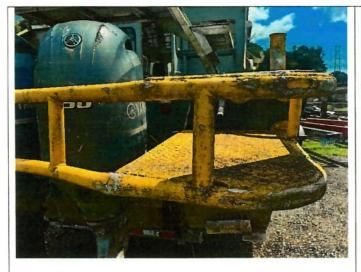
Foto 16. Guarda de motores fuera de borda en mal estado.

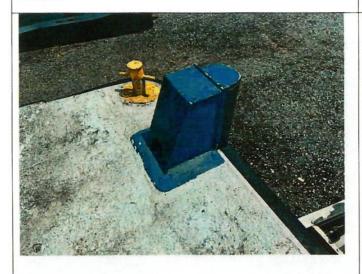
Las bitas que se encontraban en la cubierta no presentaban marcas o muestras de desgaste. Las mismas se encontraron en condición Regular.

Foto 18. Bitas de cubierta principal.

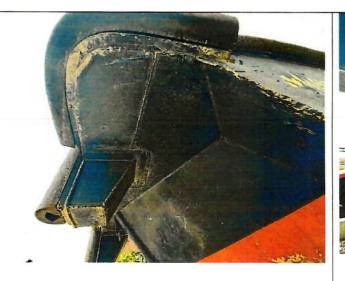
**Fondo:** El material del casco es de aluminio. No se observa deformación en la lámina de fondo. La pintura levantada en algunas partes. También se puede observar áreas donde hubo vida marina en su momento.

Se encontraron con una condición: Pobre

Foto 20. Estado de la lámina de fondo.

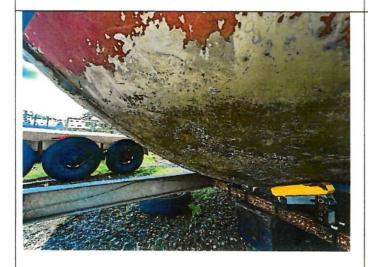
Foto 22. Estado de la lámina de fondo, lado de babor.

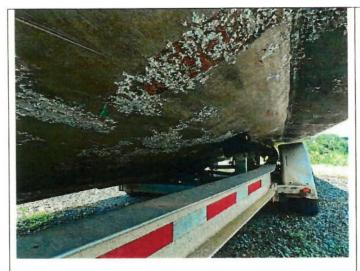
Foto 24. Estado de la lámina de fondo, lado de babor.

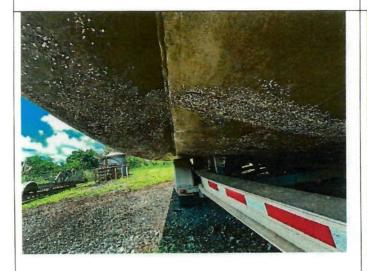
Foto 26. Estado de la lámina de fondo, lado de babor.

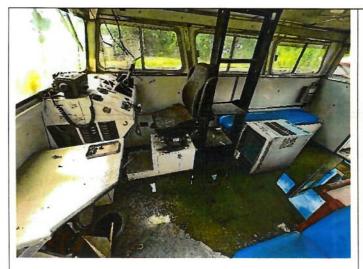
La lancha posee una cabina, con diferentes equipos, un panel donde se colocaban los equipos para la navegación, dos butacas y asientos para el personal o pasajeros. Una mesa de escritorio para trabajos y un rack de servidor que pudo haber sido usado para colocar los diferentes equipos que se utilizan para diferentes trabajos. Se observa agua empozada dentro de la cabina. Se encontró en condición MALA.

Foto 28. Vista general de la cabina de mando y pasajeros.

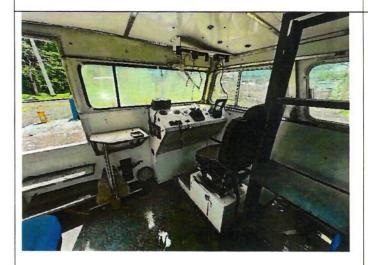
Foto 30. Panel de control.

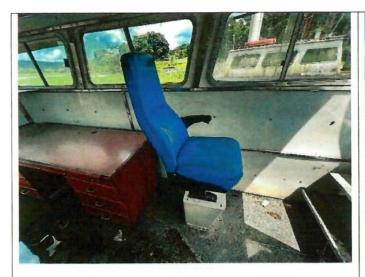
Foto 32. Butaca de tripulante.

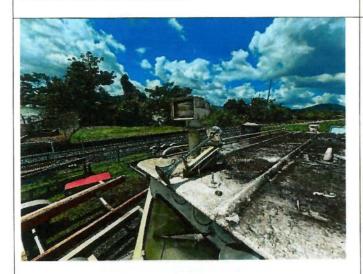
- Accesorios de Cubierta: La tolda Los pasamanos, y demás accesorios fueron inspeccionados de manera visual y se encontraron en condición Mala. Requieren limpieza y pintura.
- Luces de Navegación: La luz de navegación no se pudo probar. Se encontraron en condición Mala.
- Escotillas y Medio de Cierre: N/A
- Tubería de Venteo: N/A
  Tubería, Válvulas: N/A

Foto 34. Luz de navegación en mal estado.
