Verificación de la Aplicación y Eficiencia de Medidas de Mitigación para el Estudio de Impacto Ambiental del Tercer Juego de Esclusas durante la Fase de Operación

Periodo: julio a diciembre de 2021

28 de febrero de 2022

Proyecto No.: 0616568

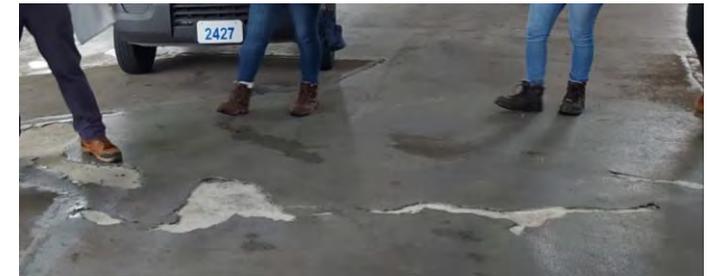
En las Esclusas de Cocolí se identificaron encharcamientos en el área de almacén, ERM entiende que son producto de las lluvias de la temporada, pero se consideran un riesgo para los trabajadores. En el taller de mantenimiento también se identificaron grietas en el suelo, aunque fue explicado por el personal que las grietas no ponen en riesgo la capa impermeable para prevenir contaminación del suelo, se recomienda realizar el sellado de dichas grietas para no comprometer las medidas de prevención.

Grietas en piso

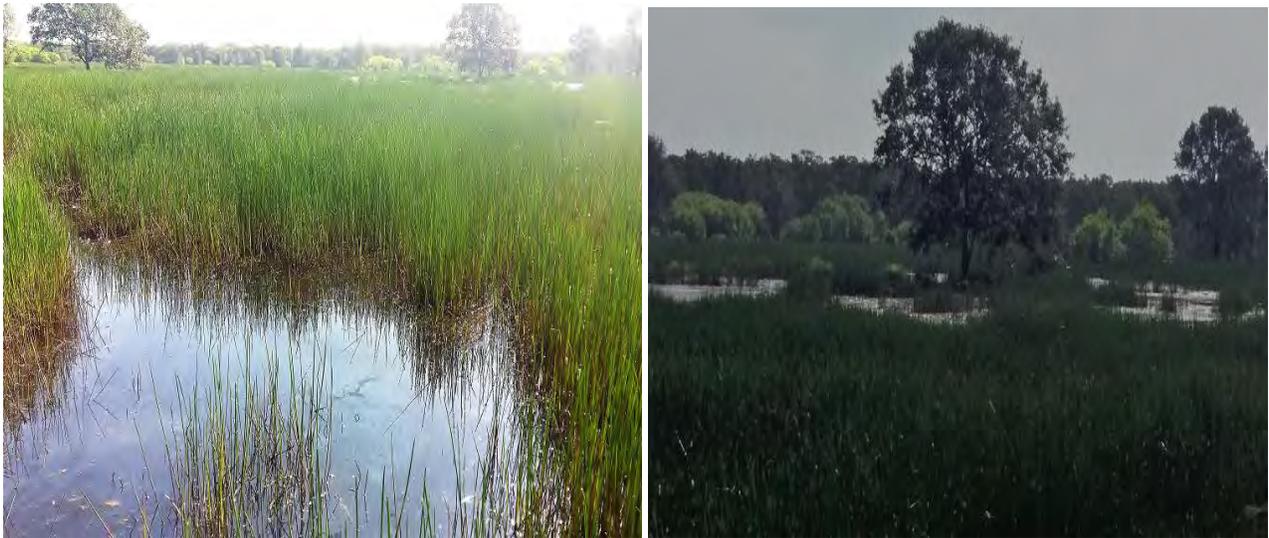
En las áreas que permanecen mayor tiempo (o casi siempre) inundadas, la sobrevivencia fue muy baja (apenas llegó a un 15%), lo que generó una resiembra constante, fuera de los cronogramas de resiembra. En las fotos a continuación se muestra las ciénagas y áreas con aguas empozadas con coloración oscura y malos olores.

Áreas inundadas y luego de bajar se muestra plantones afectados

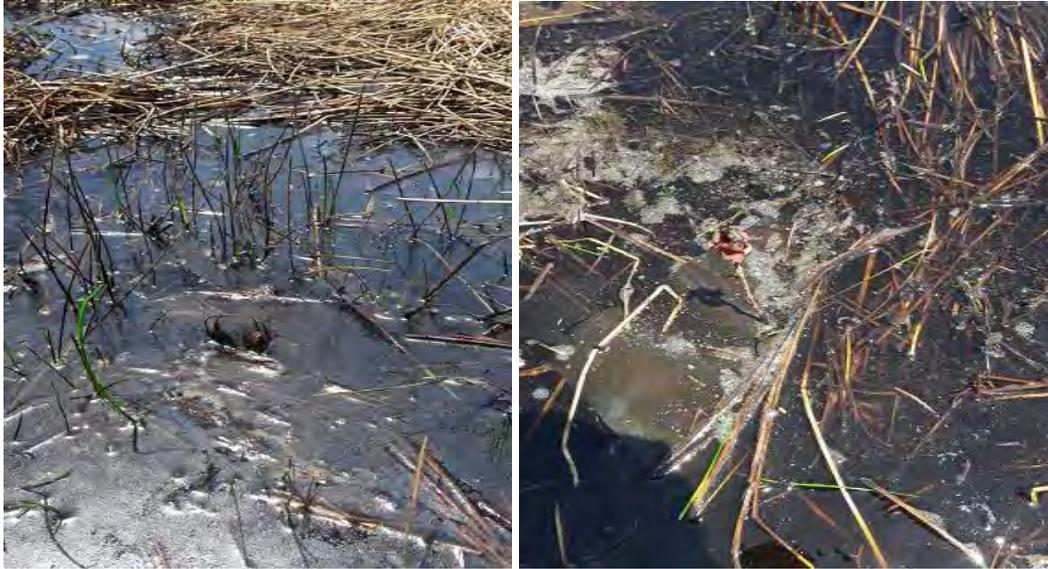
Los canales aledaños representan las entradas de agua y junto a las mareas altas ayudan a inundar el área del proyecto. Como se puede observar en la imagen a continuación, las manchas oscuras representan aproximadamente 7.9 has y son desagüaderos o aguas emposadas arriba de 4 pies permanentemente en época de invierno.

Agua empozada y cálida afectando plantones sembrados

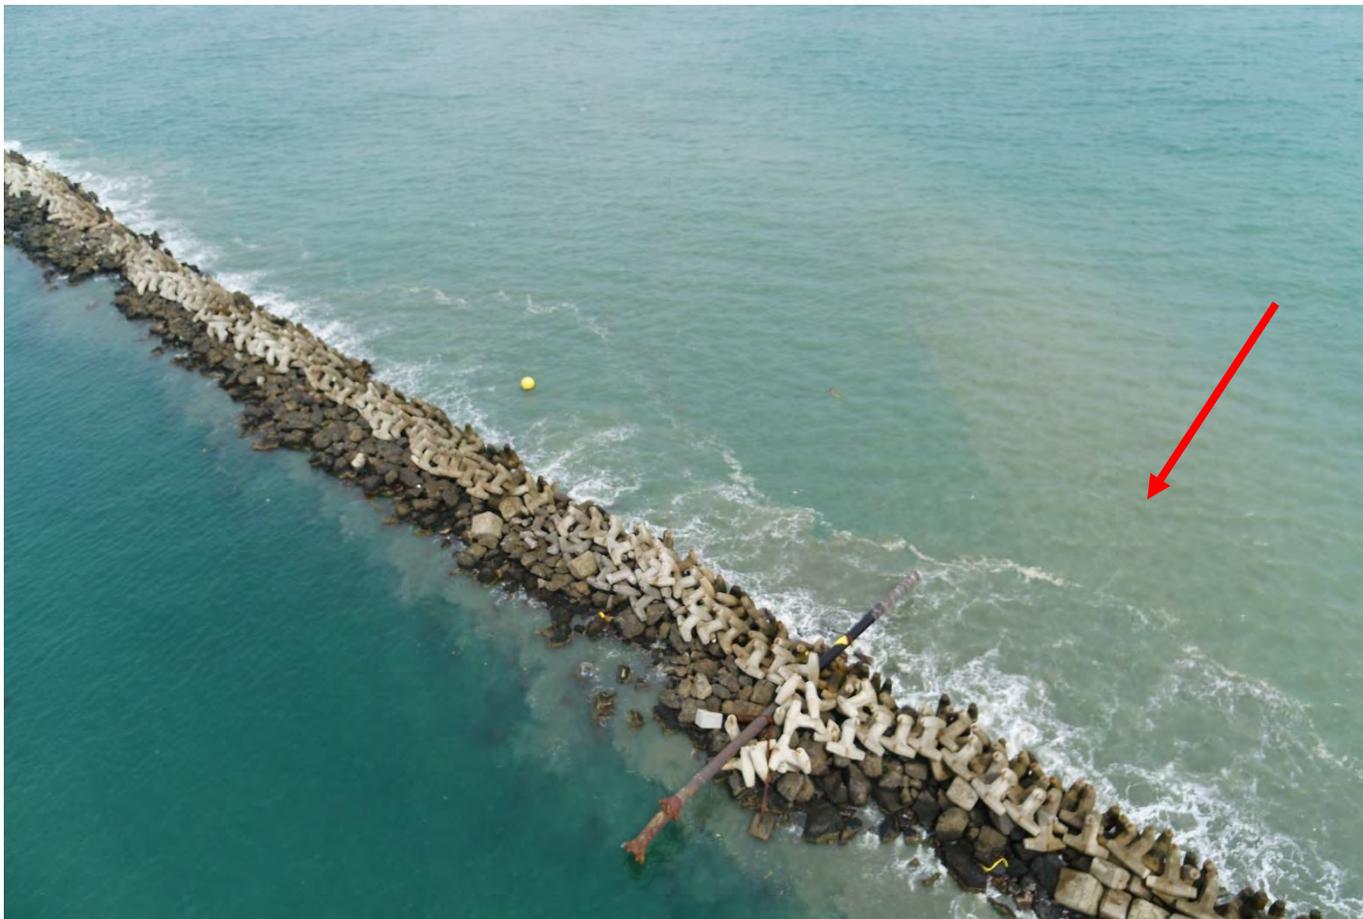
Figura 1. Se observa turbiedad concentrada cercana al sitio de disposición

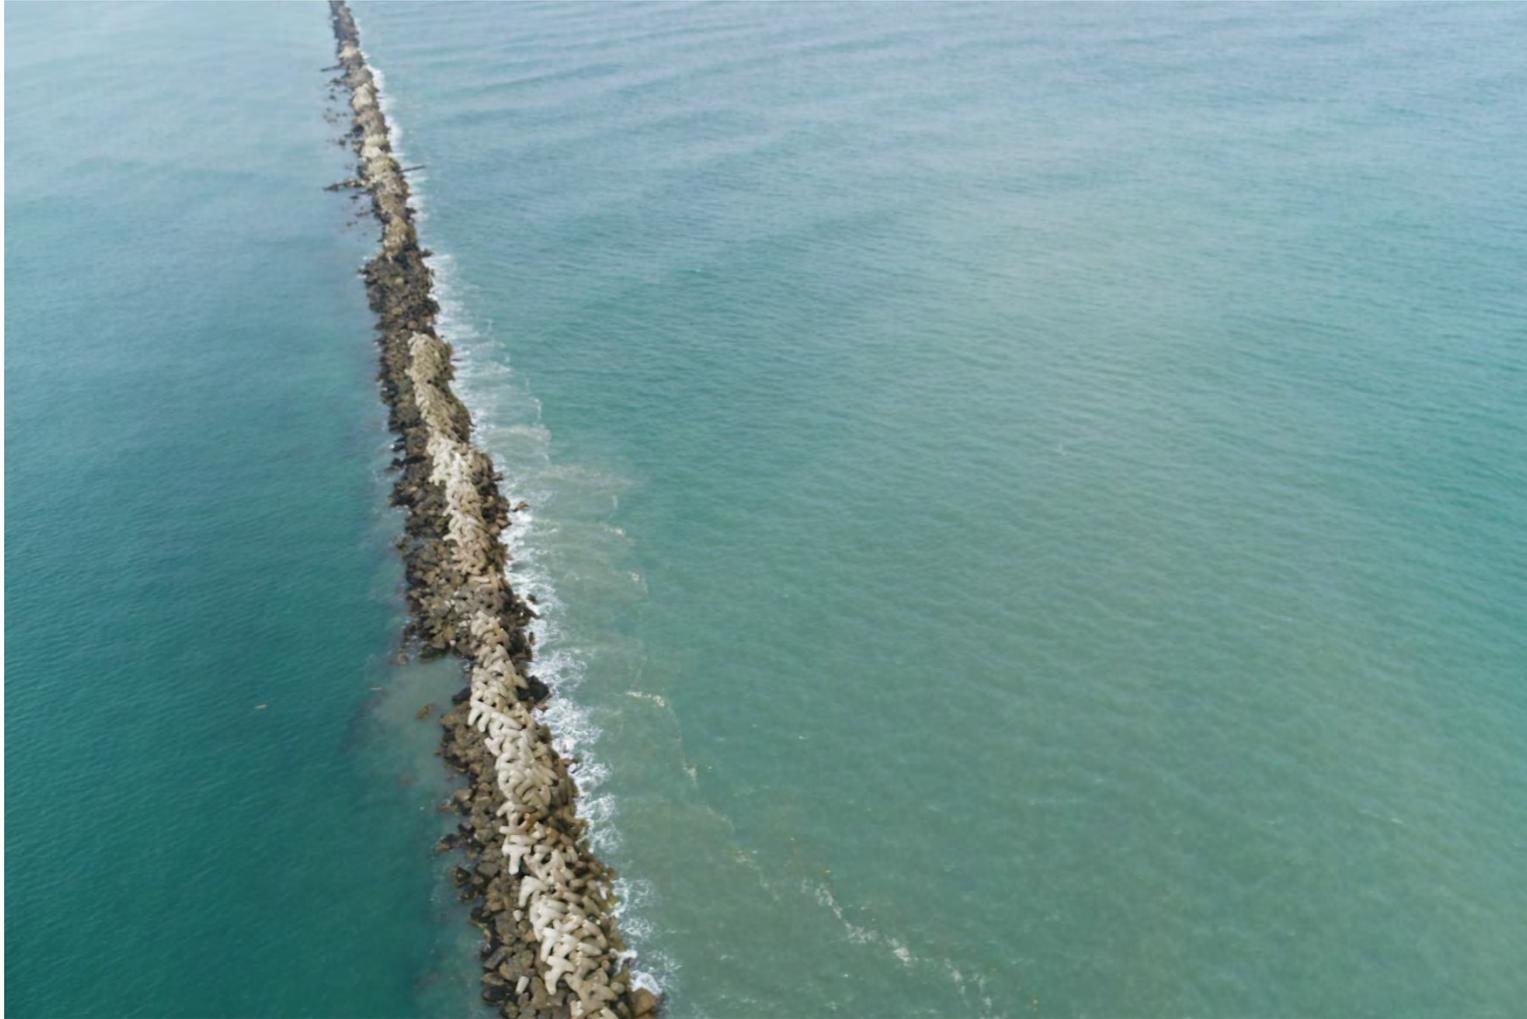
Figura 2. Se observa que la turbiedad se reduce hacia el oeste

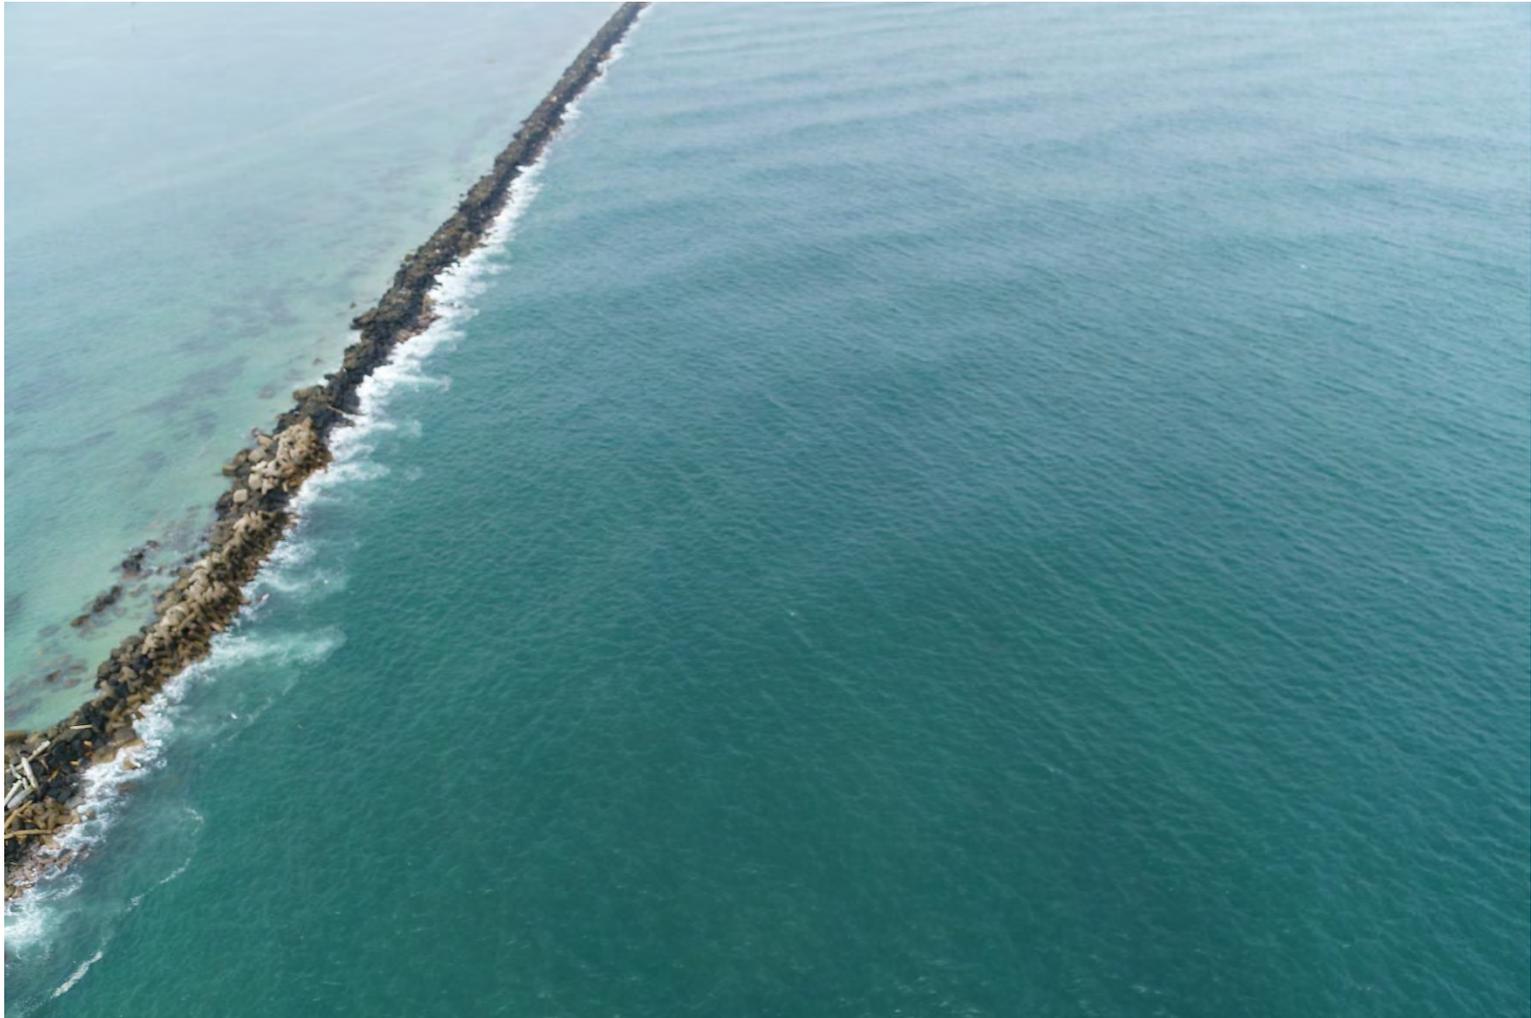
Figura 3. Pluma de dispersión hacia el Este con movilización moderada.

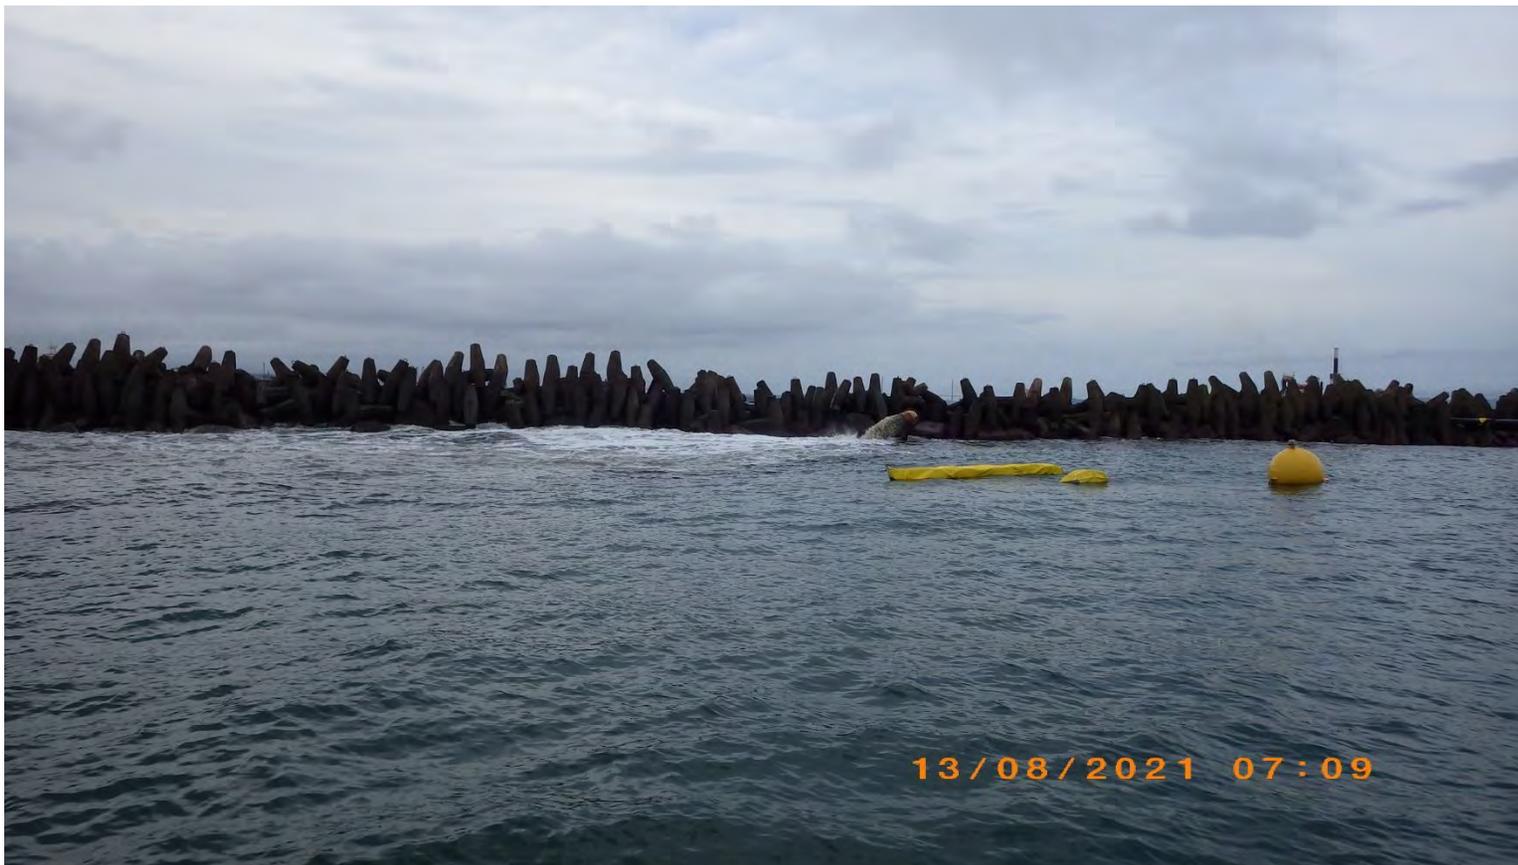
Figura 5. Área de descarga muestra pluma de dispersión hacia el este.

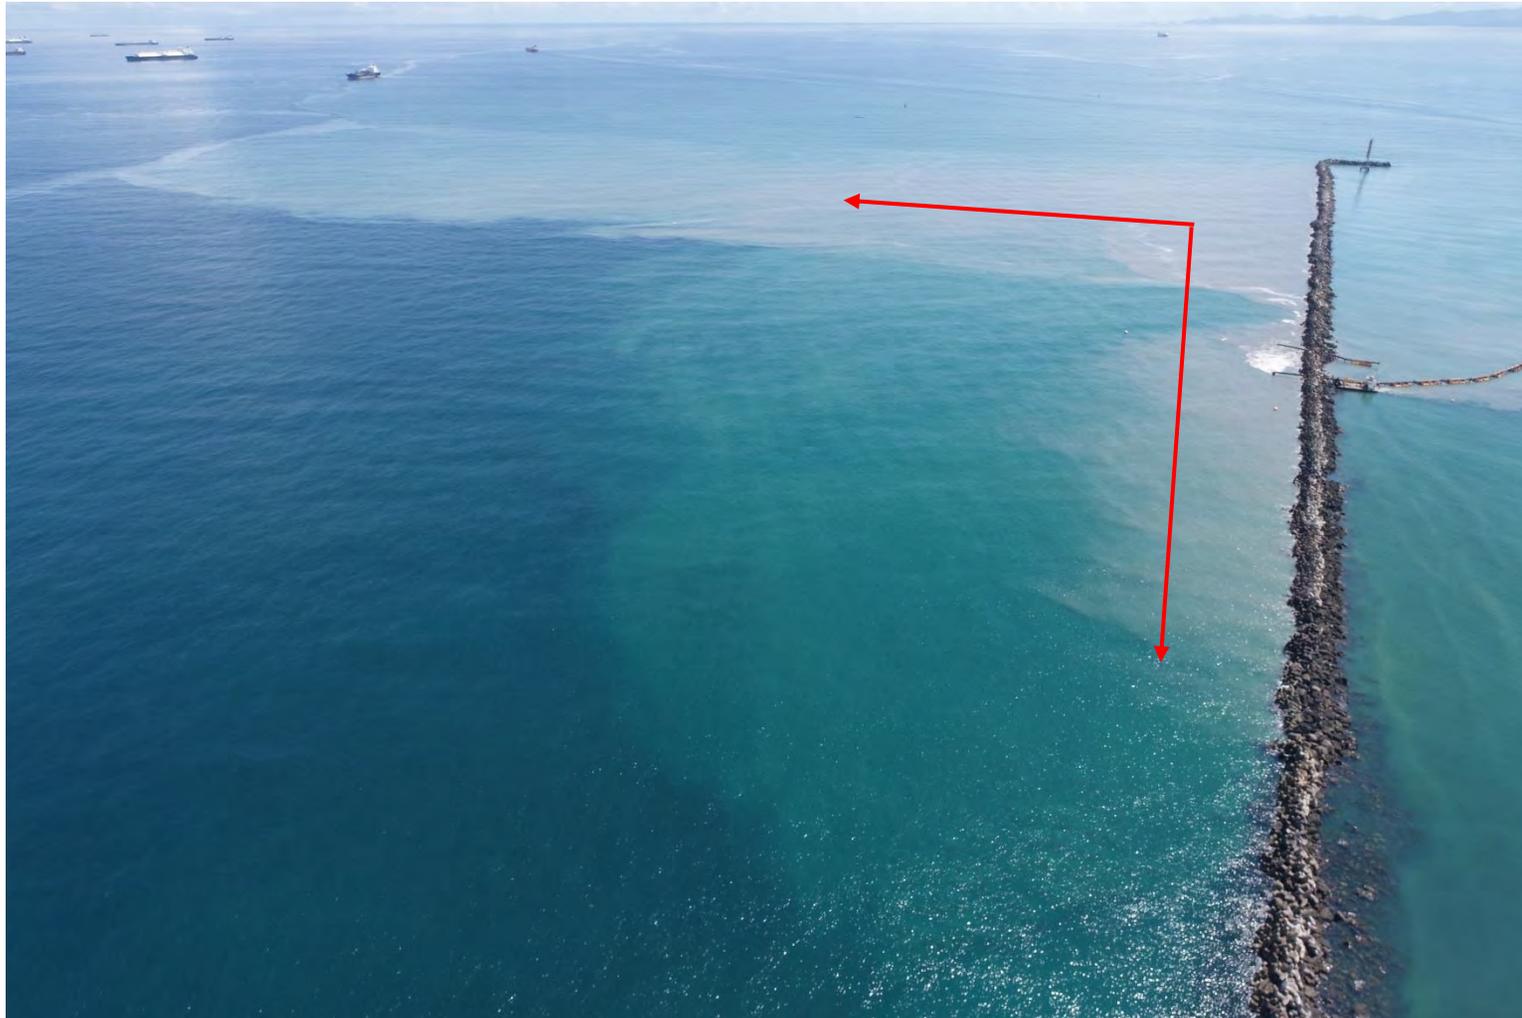
Figura 7. Comportamiento de la dispersión de sedimento en el área.

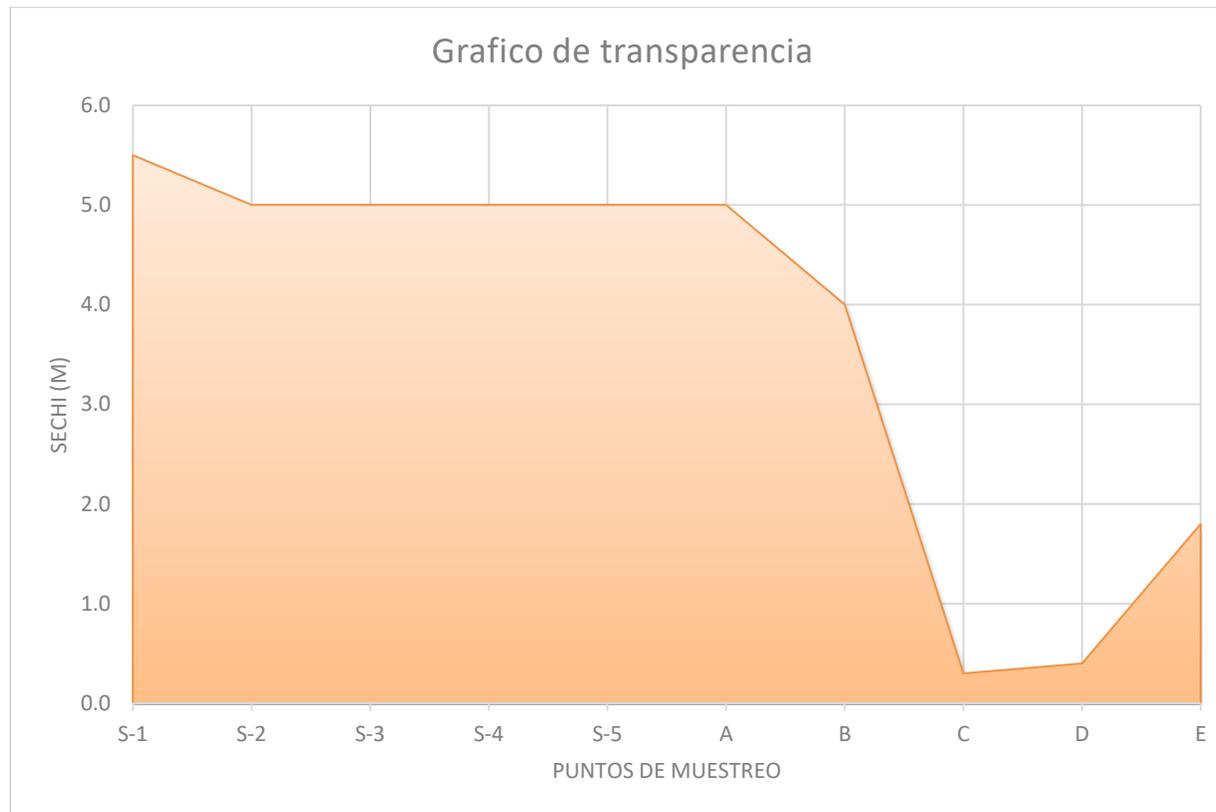
Figura 8. La Transparencia es menor cercana al punto de descarga (Punto C)

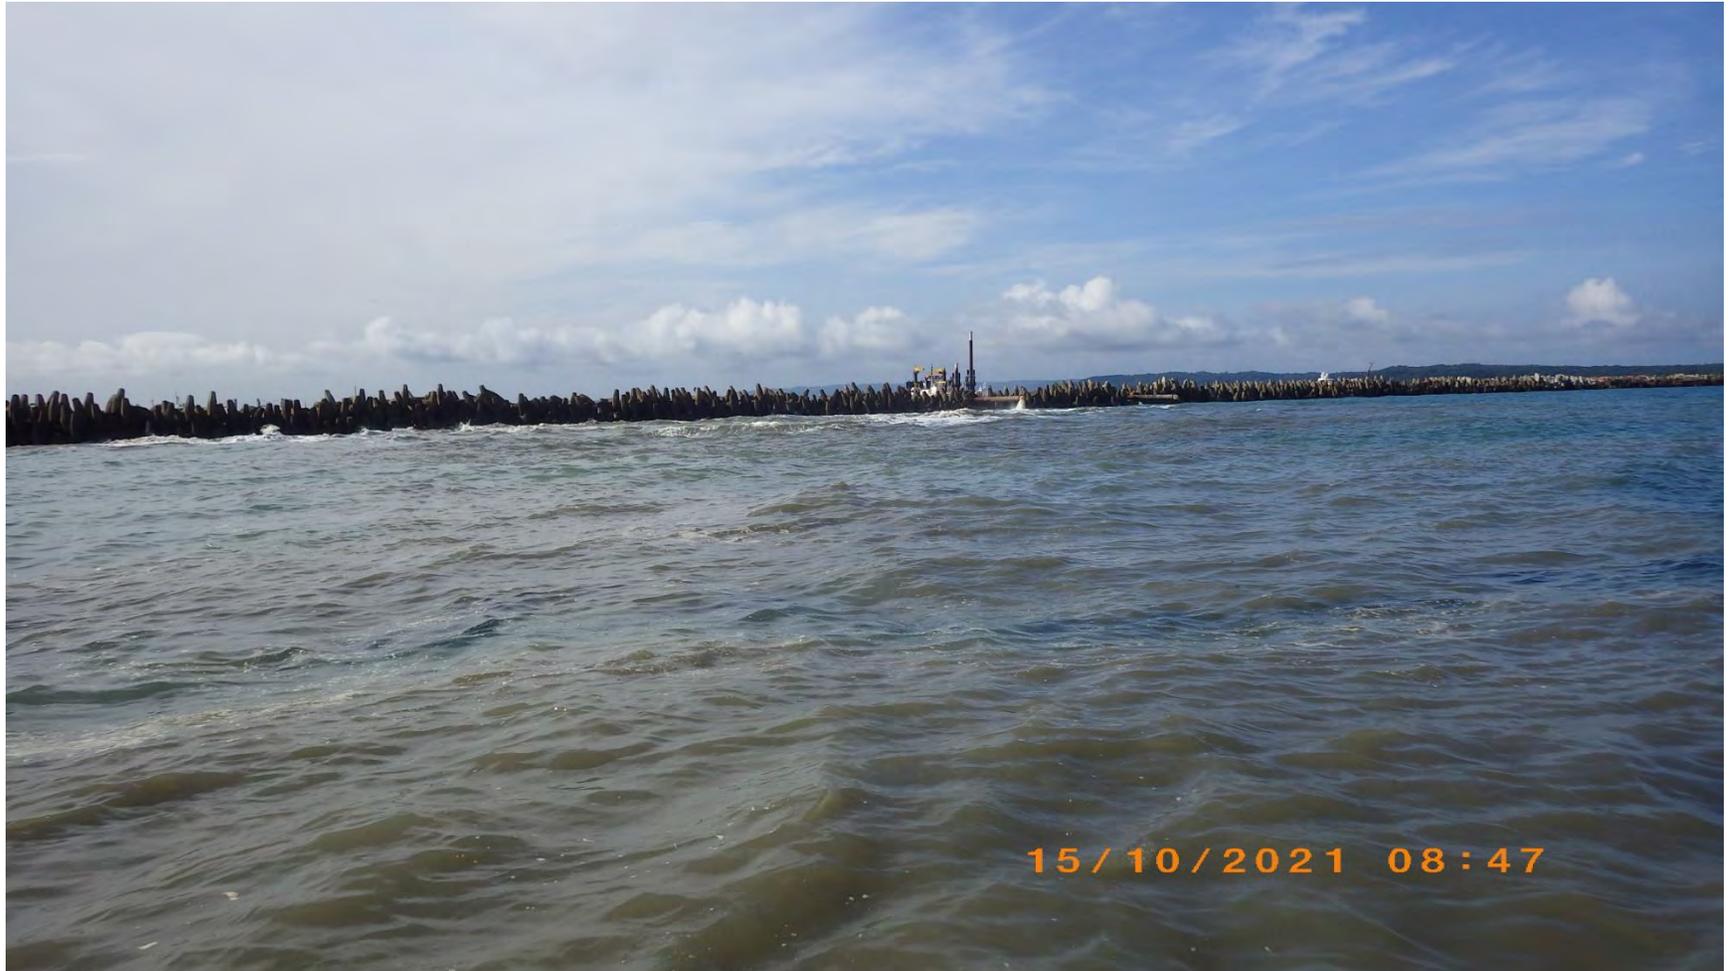
Figura 2. Área de descarga muestra pluma de dispersión se mantiene en el área.

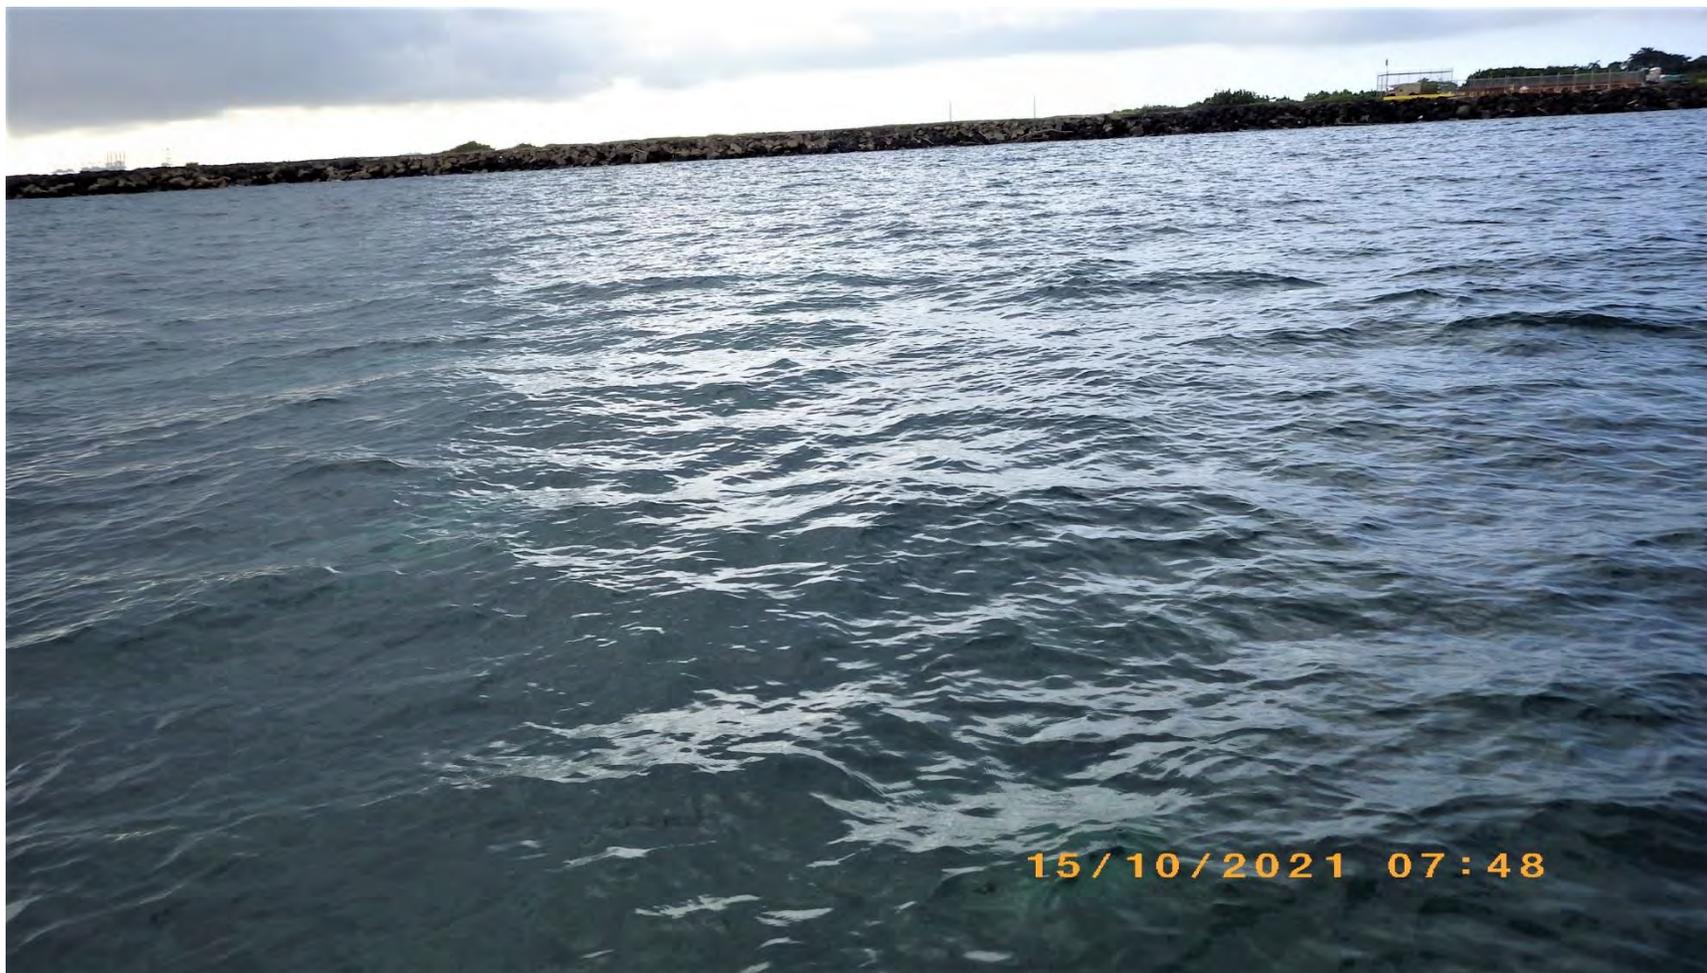
Figura 3. Área se punta Toro libre de sedimentos

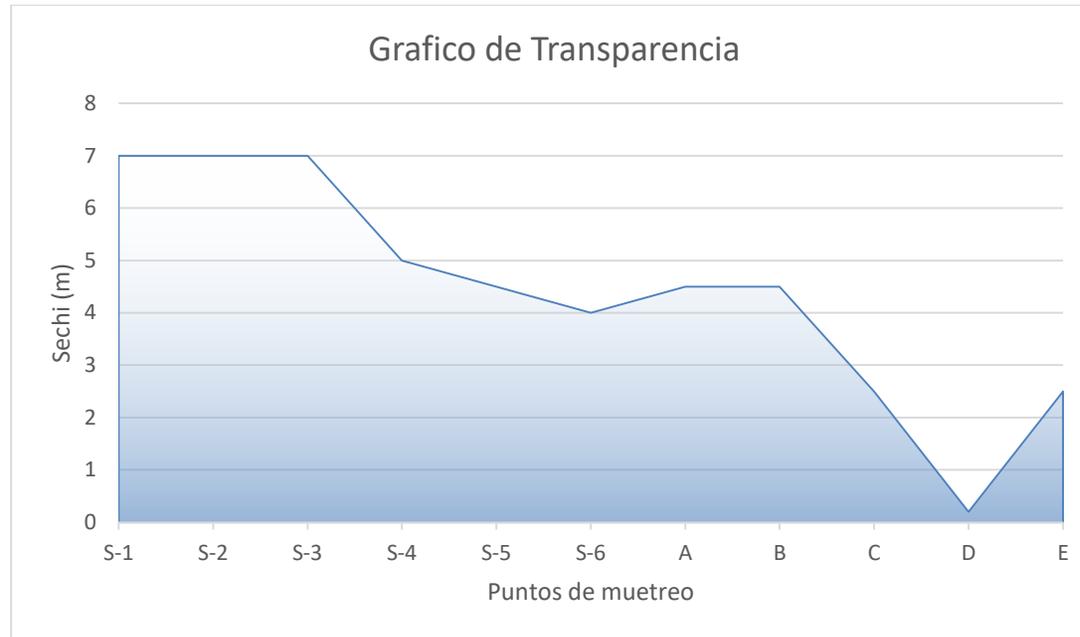
Figura 4. La Transparencia es muy baja cercana al punto de descarga (Punto D)

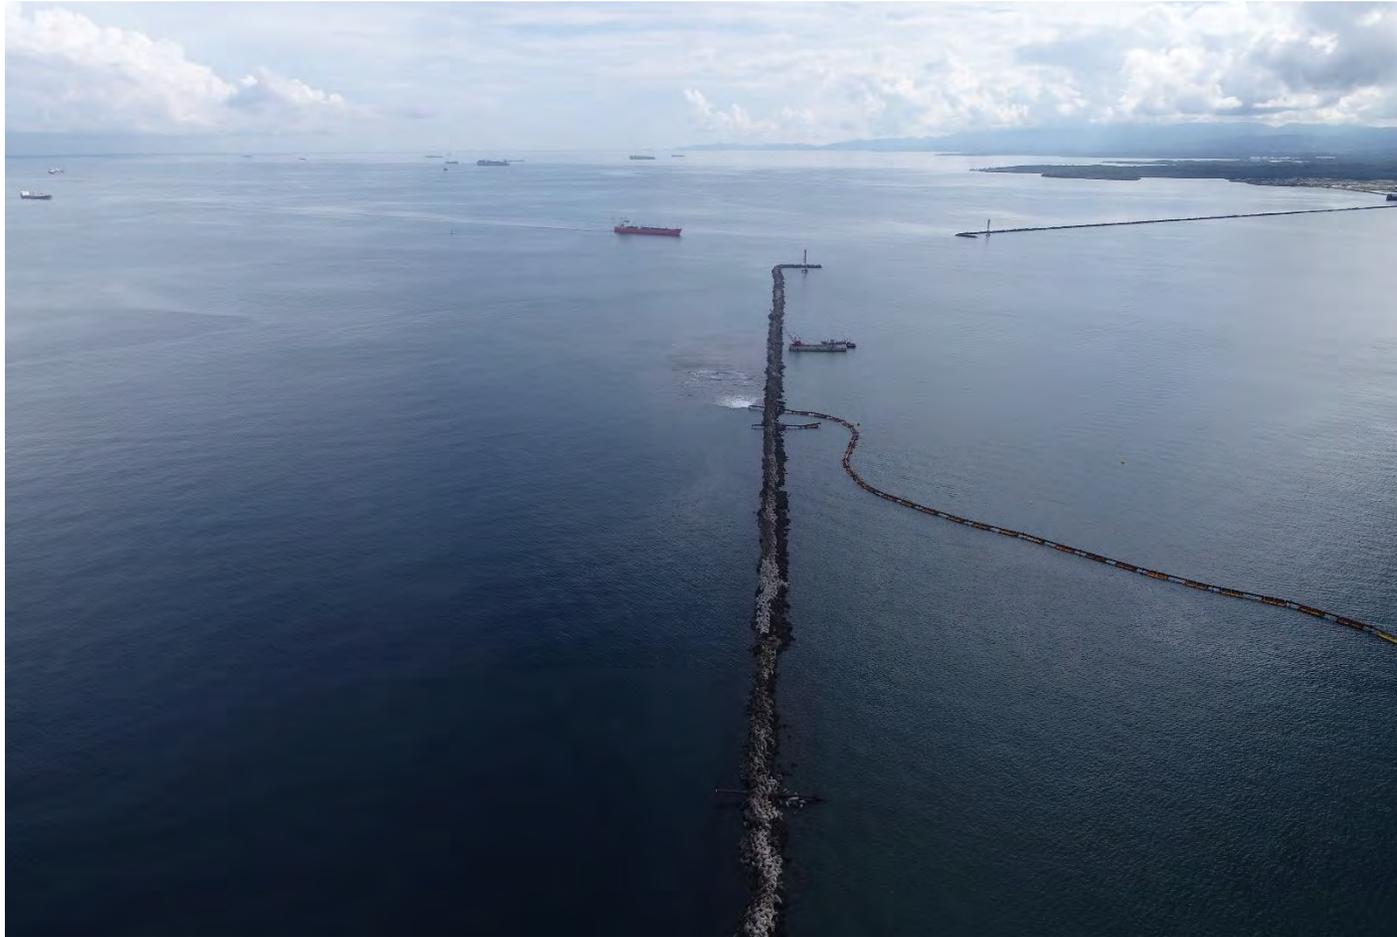
Figura 6. Pluma de dispersión con movilización hacia el norte

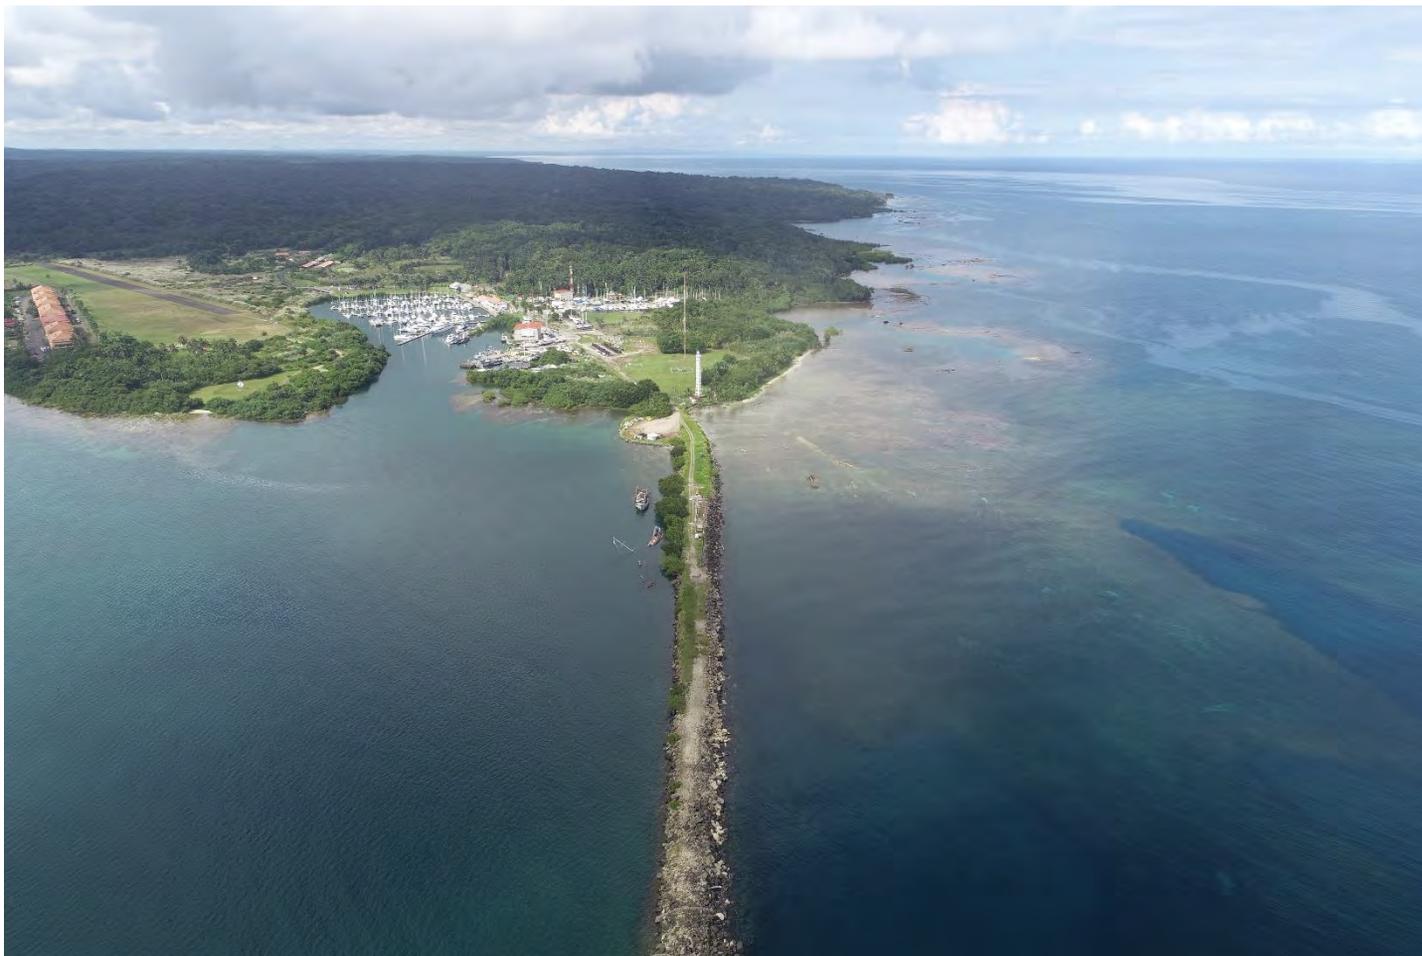
Figura 7. No se observa sedimentación hacia el arrecife de punta Toro.

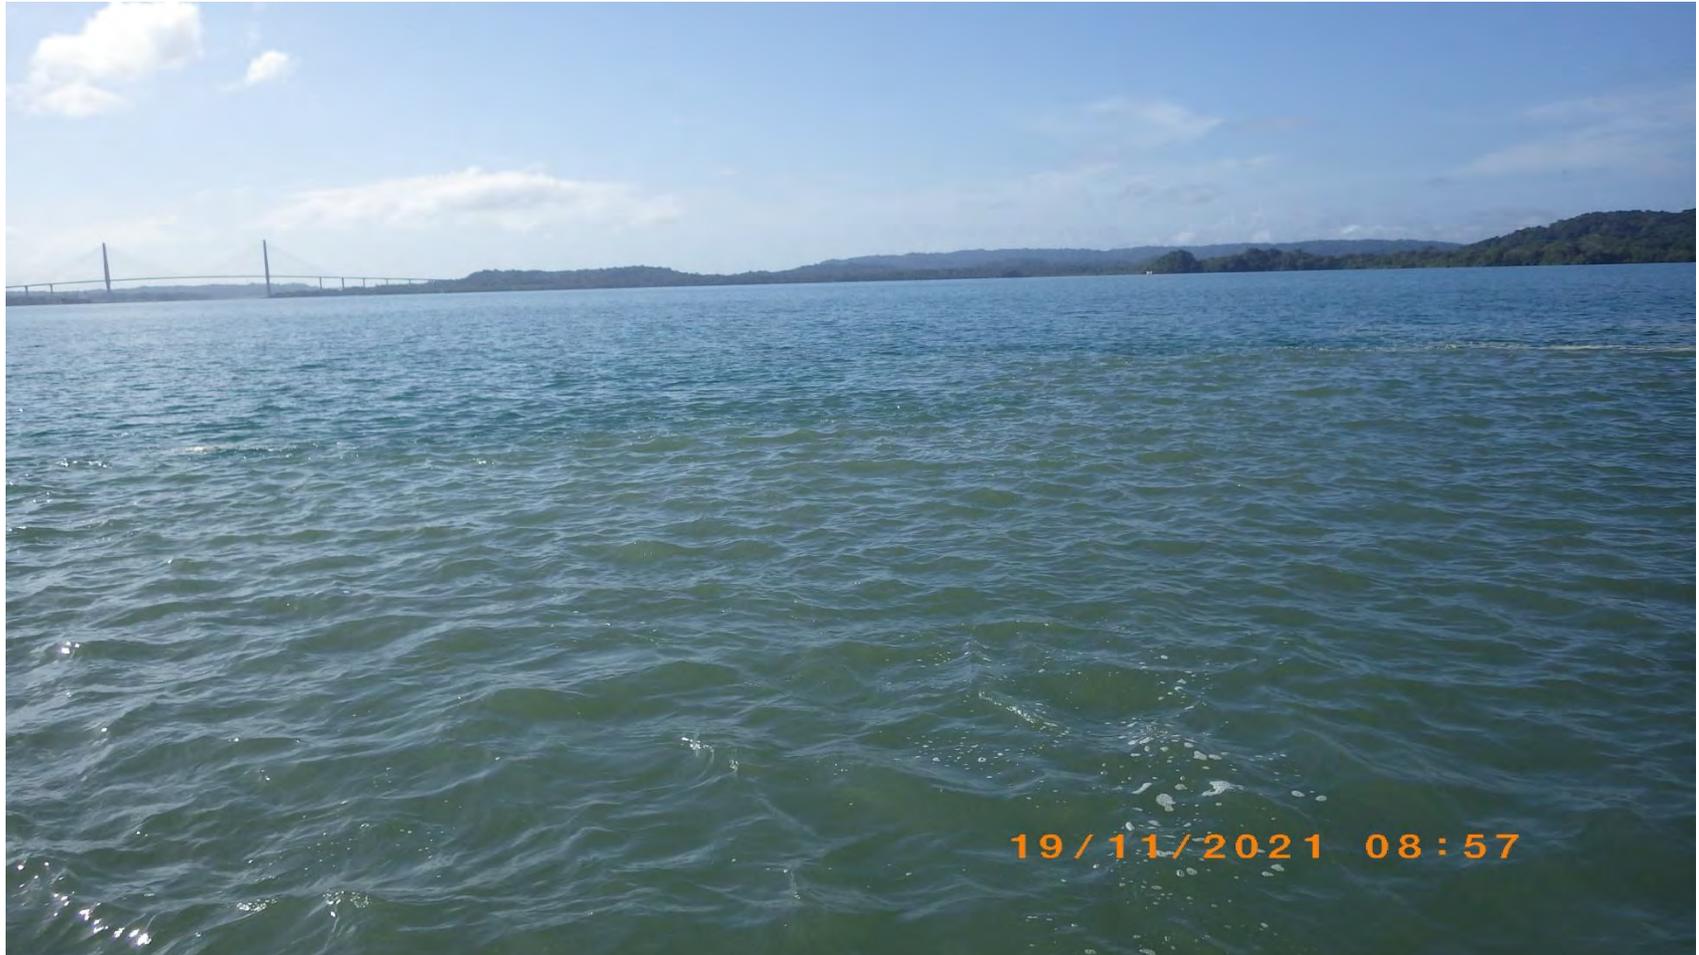
Figura 9. Pluma dispersión movilizó al sur del punto de descarga.

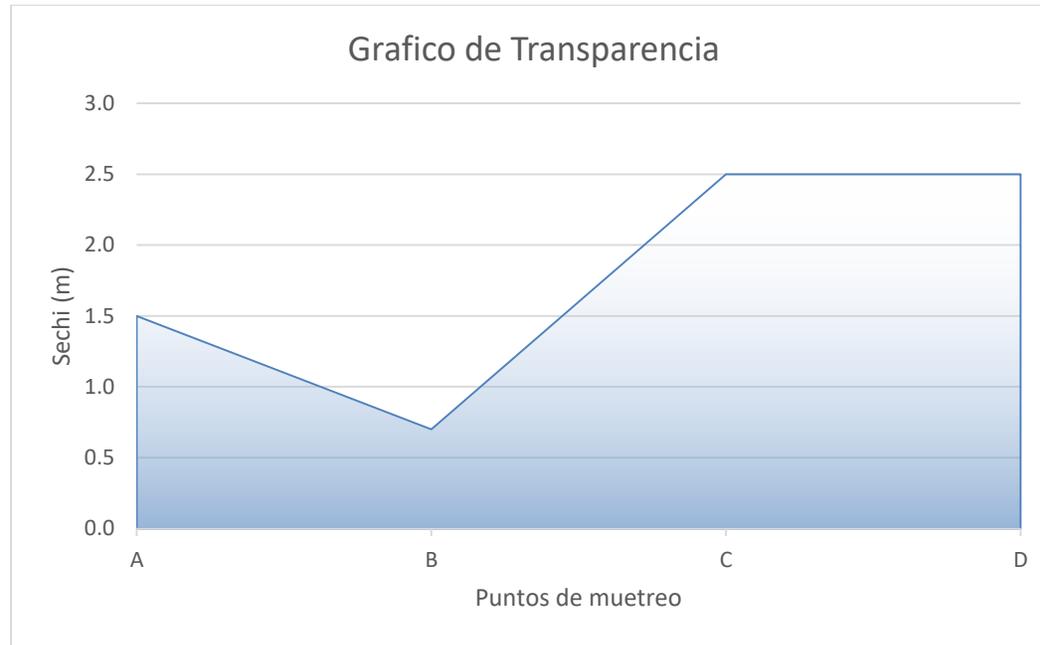
Figura 10. La Transparencia es menor alejándose del punto de descarga (Punto B)
