Verificación de la Aplicación y Eficiencia de Medidas de Mitigación para el Estudio de Impacto Ambiental del Tercer Juego de Esclusas durante la Fase de Operación – Décimo Quinto Informe Semestral
Periodo: julio a diciembre 2023

Marzo 2024

0722635

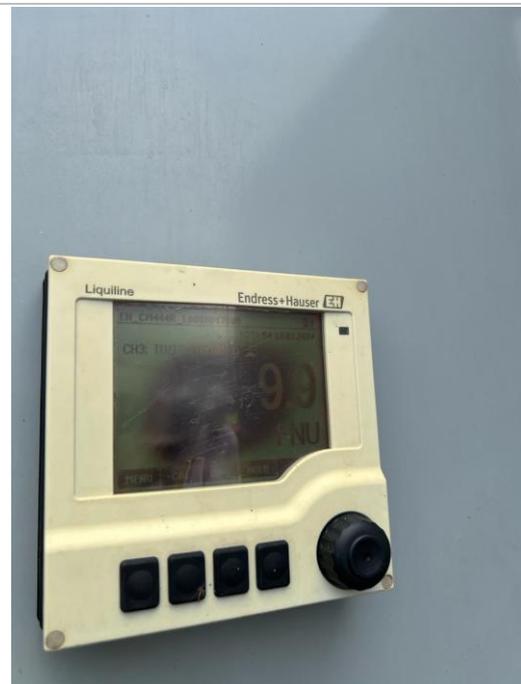
Se observaron mejoras: Desinfección luz UV, Control del caudal, No se observaron variación ni picos en los parámetros de turbiedad ni excedencias al umbral.

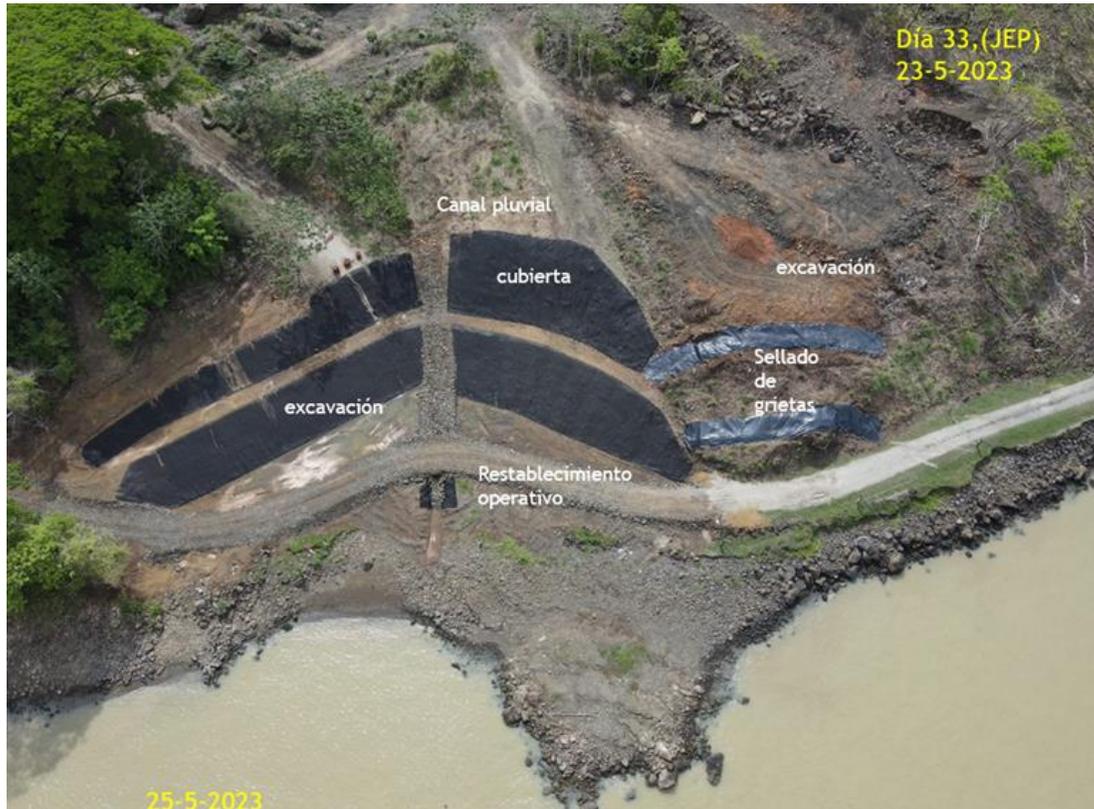
Reactivación de deslizamiento en Culebra. Trabajos de excavación y sellado de grietas.

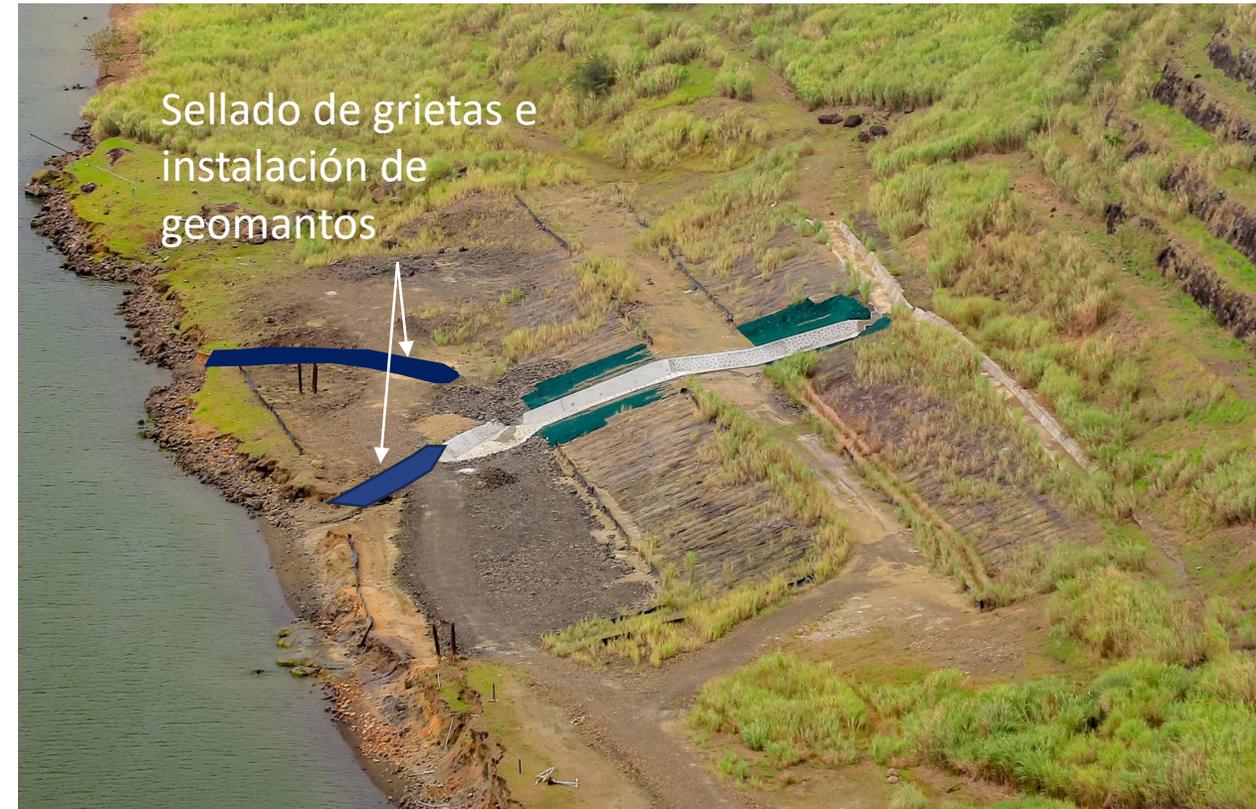
Reactivación de deslizamiento en Hodges. Trabajos de conformación y sellado de grietas. Marzo 2023.

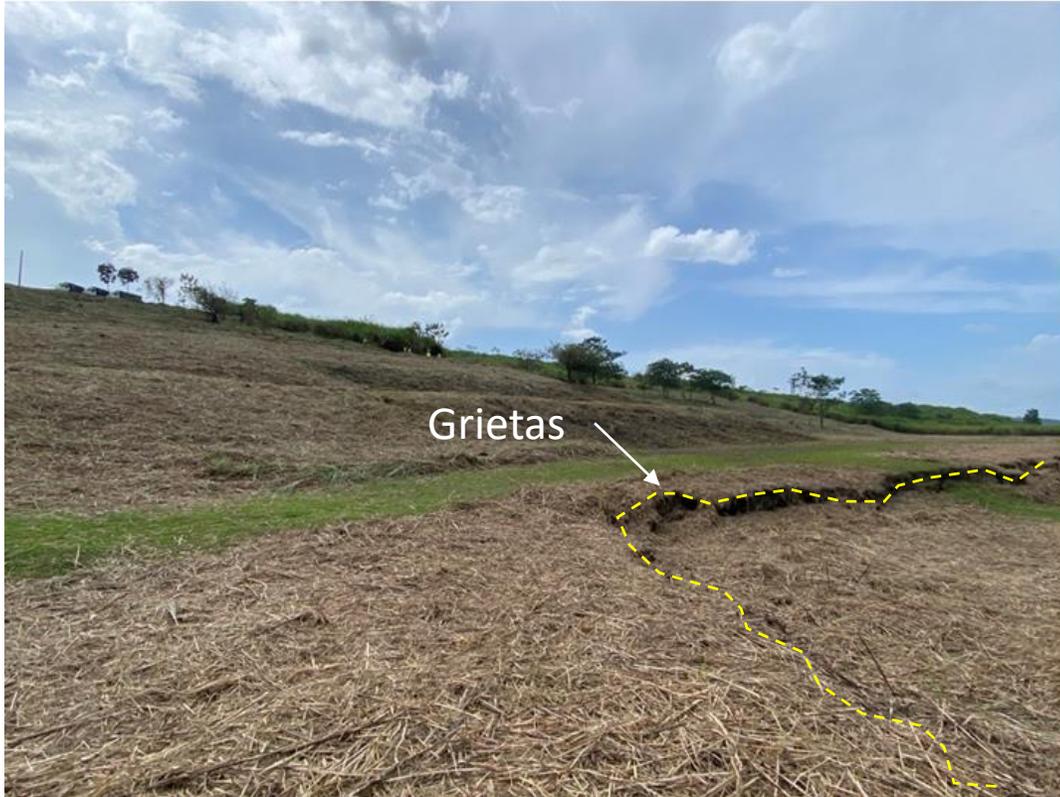
Reactivación del deslizamiento Old Lirio, ribera oeste, 57k+800 a 58k+000. Se realizó limpieza y levantamiento topográfico para iniciar el diseño. Diciembre 2023

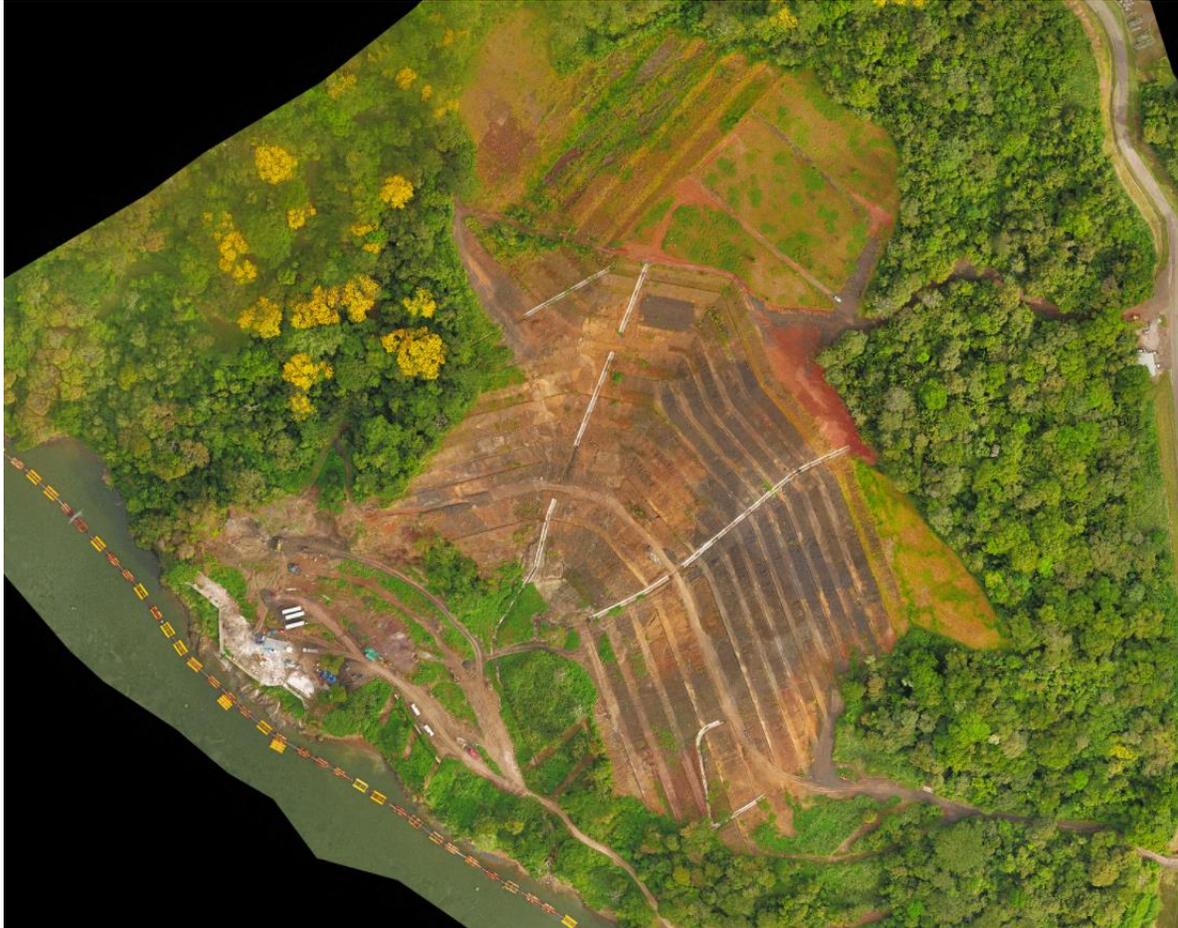
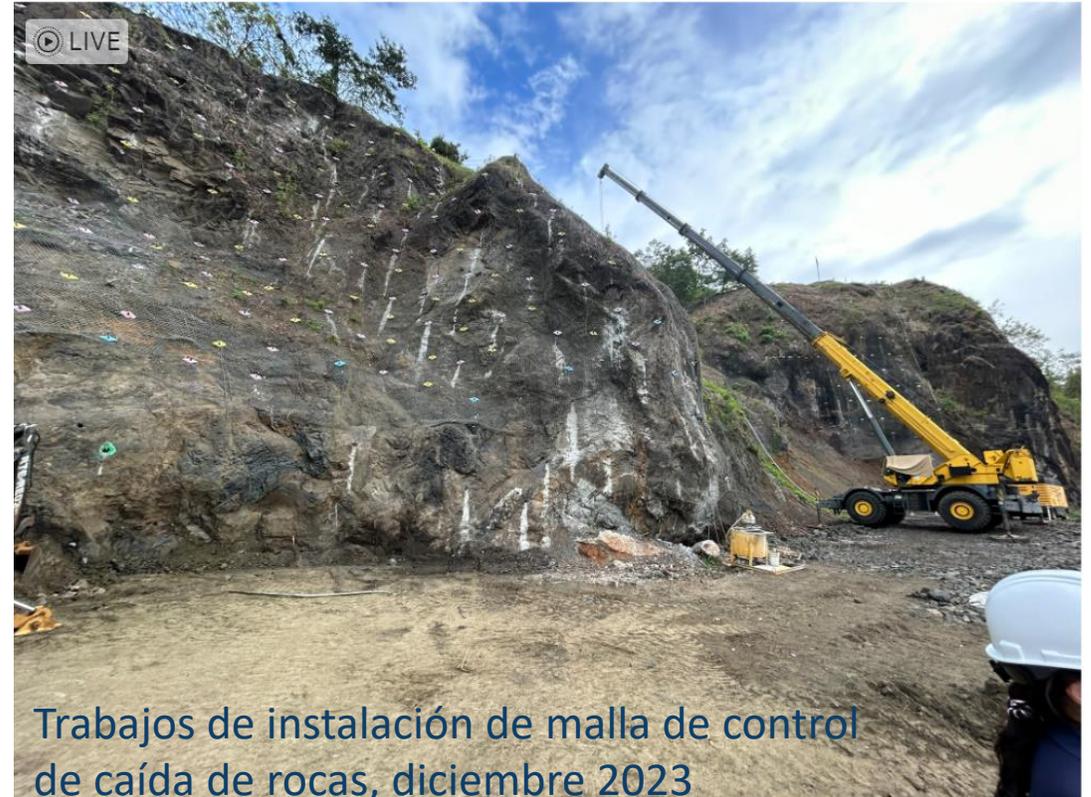
Trabajos de instalación de malla de control de caída de rocas, diciembre 2023

Estabilización de la ladera este Bordada Cucaracha Fase 2, Avance 70% Fase 2, diciembre 2023

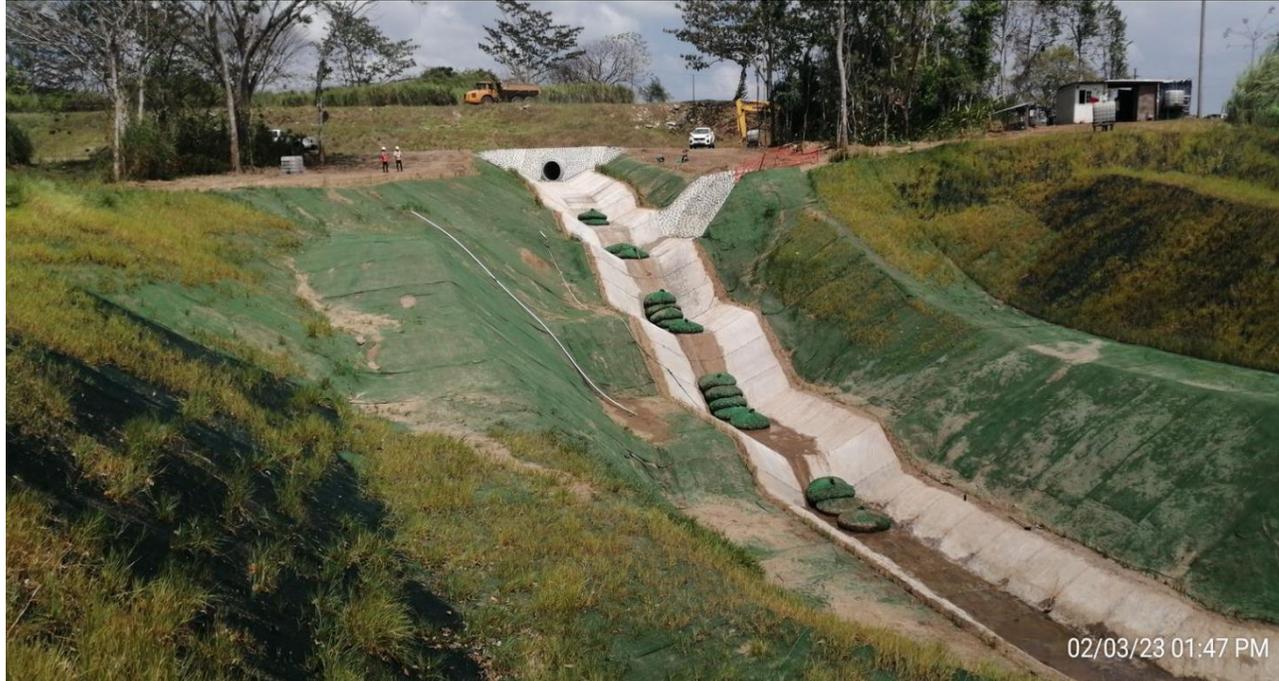
Rehabilitación del drenaje de Hagan, finalizado marzo 2023

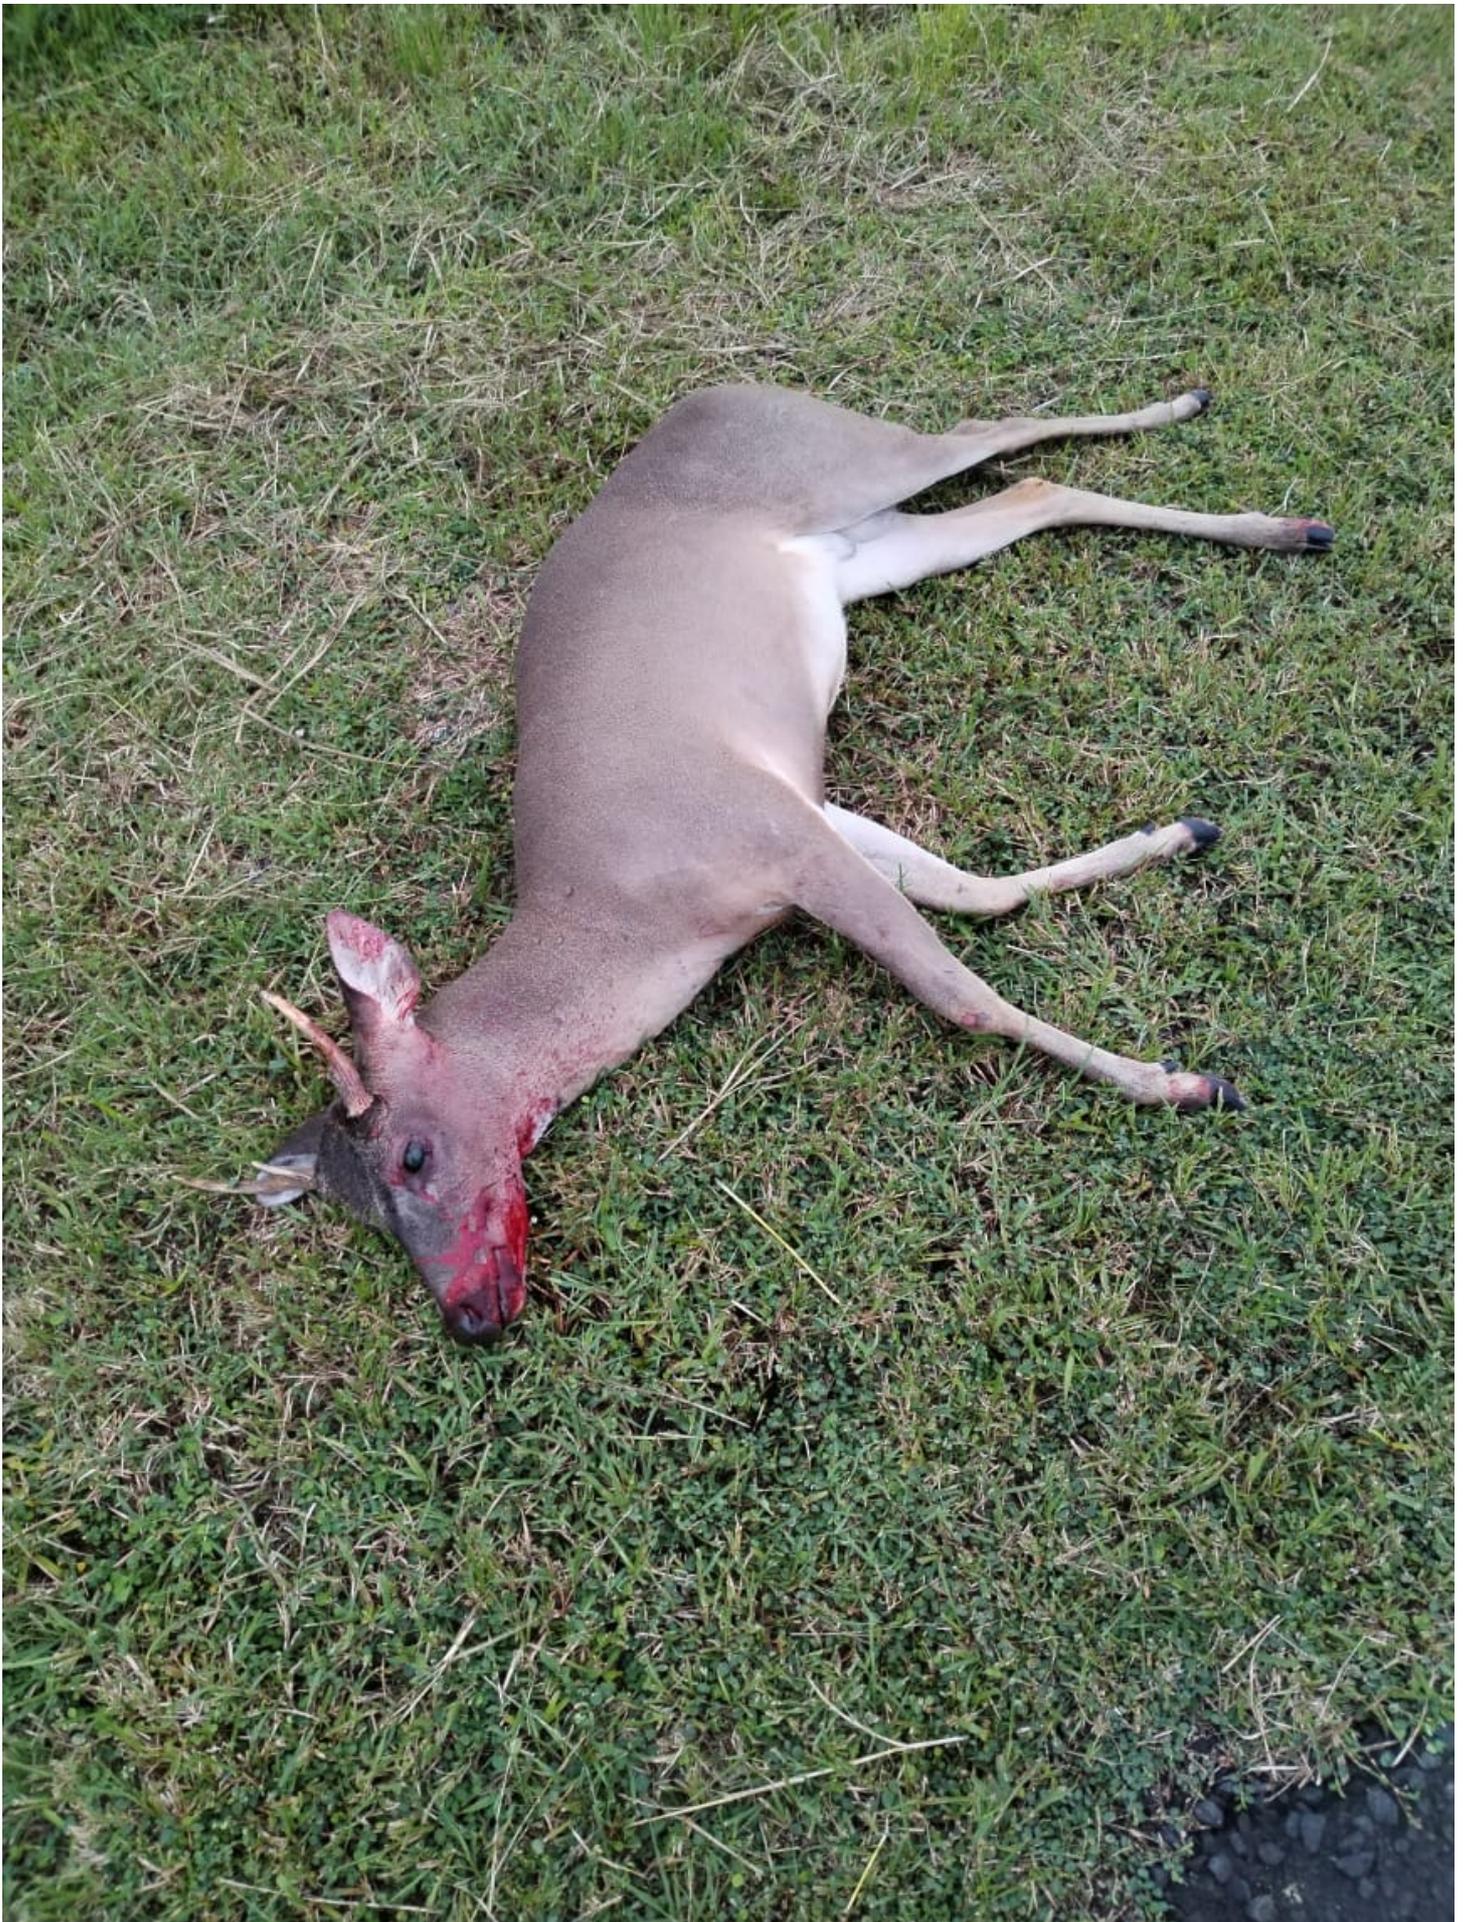
Incident Title: Esclusa de Cocoli, hay un venado sin vida en el 3 nivel sur este, la primera tina
Case Identification: 300923-4455
