Informe de Inspección

Ref. N.º: SCD-INM-25-VT-FN-02

1. Propósito:	Evaluar la condición del transbordador 5 DE NOVIEMBRE.
2. Fecha de inspección:	2 de septiembre de 2024
3. Orden de trabajo:	OT #1387557
4. Planificador:	Guillermo De León, Planificador de Proyectos, INM-PL
5. Nombre del cliente:	José Correa., Gerente de la Sección de Administración de Flotas, NTMA
6. Tipo de inspección:	VT - INSPECCIÓN VISUAL
7. Equipos de inspección:	Cámara Digital

ANEXO No. 1 – FOTOS DE CONDICIÓN

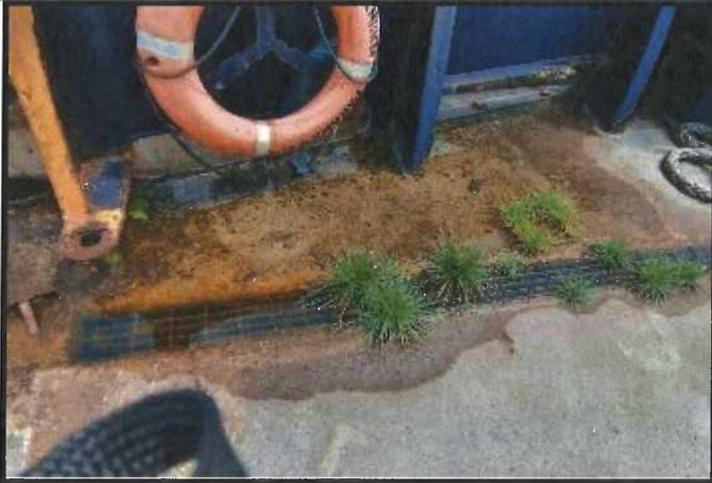
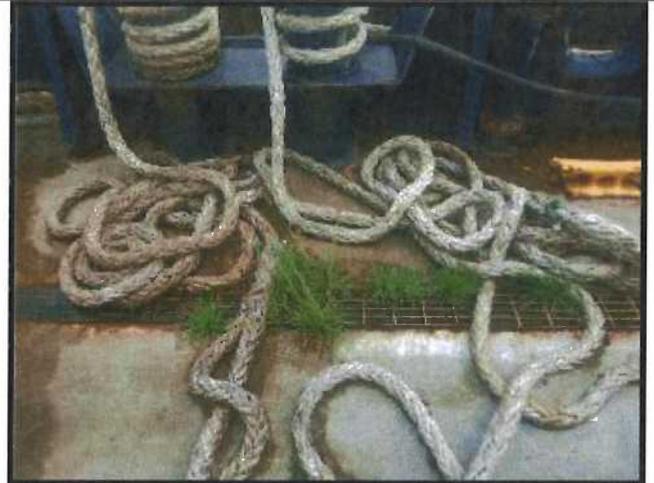
Foto 9 &10. Drenajes Obstaculizados y con Vegetación.

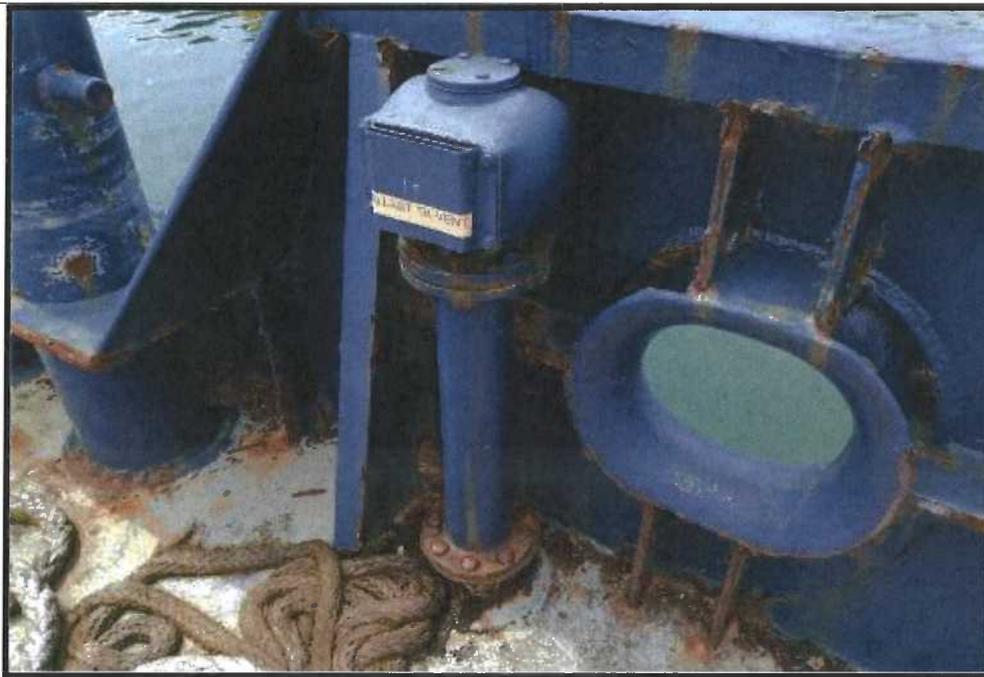
El buque posee una amurada en ambas bandas de estribor y babor, barraganetes y estructuras relacionadas con la seguridad de la carga, pasajeros y tripulación alrededor de la cubierta principal, con corrosión áreas puntales, por lo que requiere de mantenimiento general.

Condición: Pobre

Foto 11 Región Interna de la Amurada.

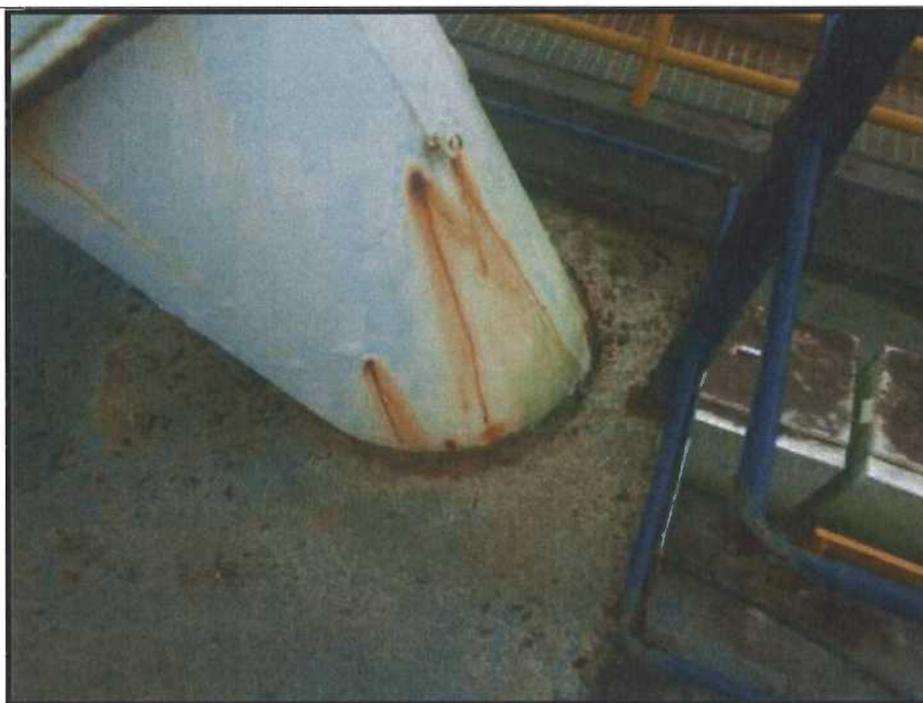
Foto 13. Hongo, Respiradero del Cuarto de Máquinas de Proa.

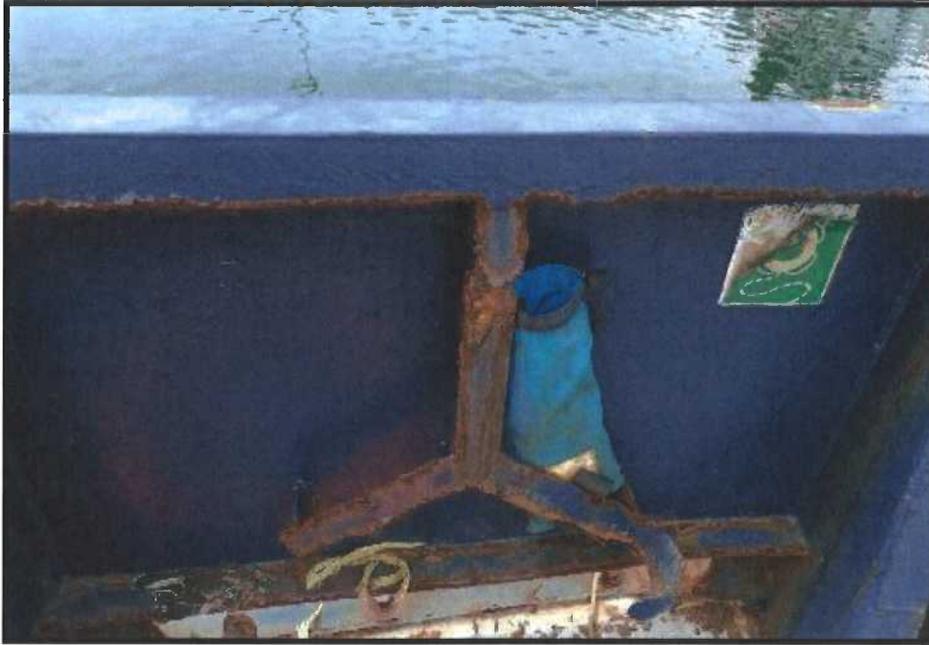
Elementos Estructurales Deteriorados:

Foto 20. Soporte de Boya Salvavida.

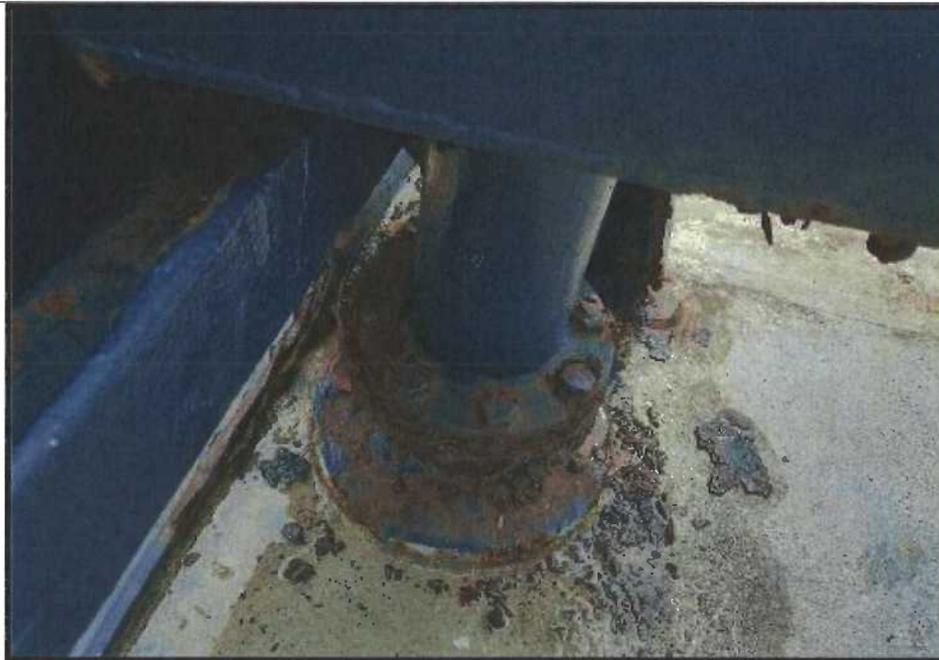
Foto 21. Bridas de Respiraderos

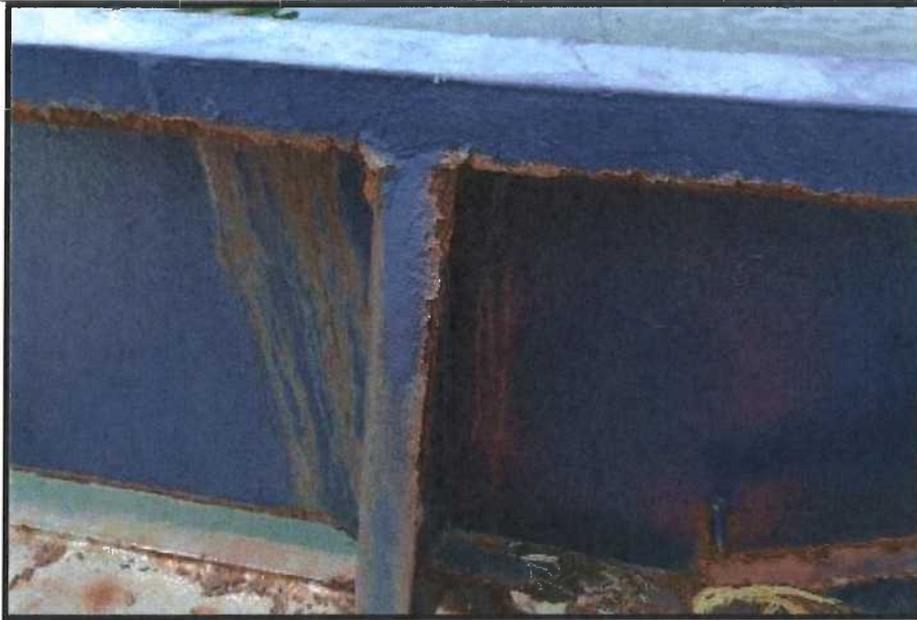
Foto 22. Cartabones de Cubierta contra Amurada.

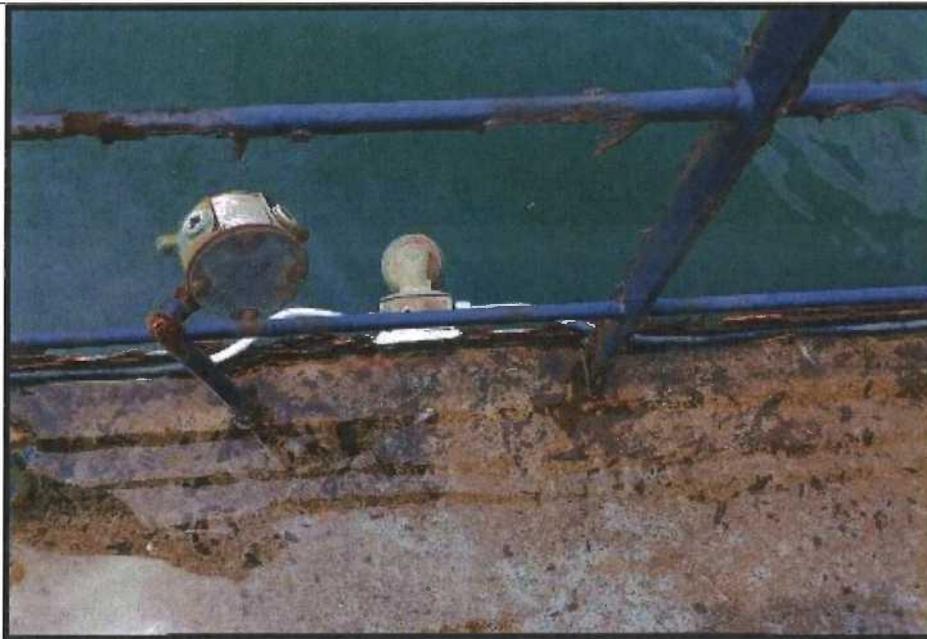
Foto 23. Barandilla

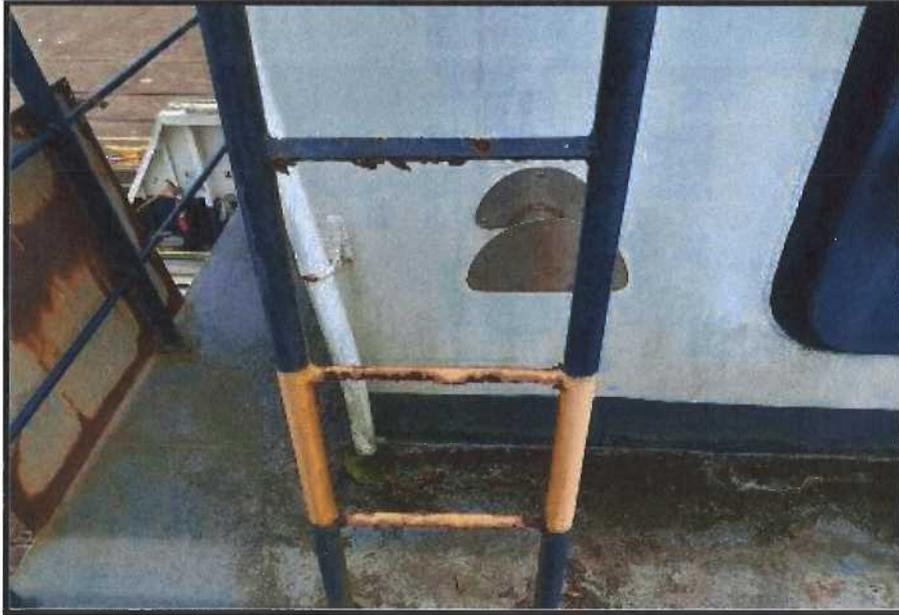
Foto 24. Escalera- Acceso al Techo de la Sala de Comando.

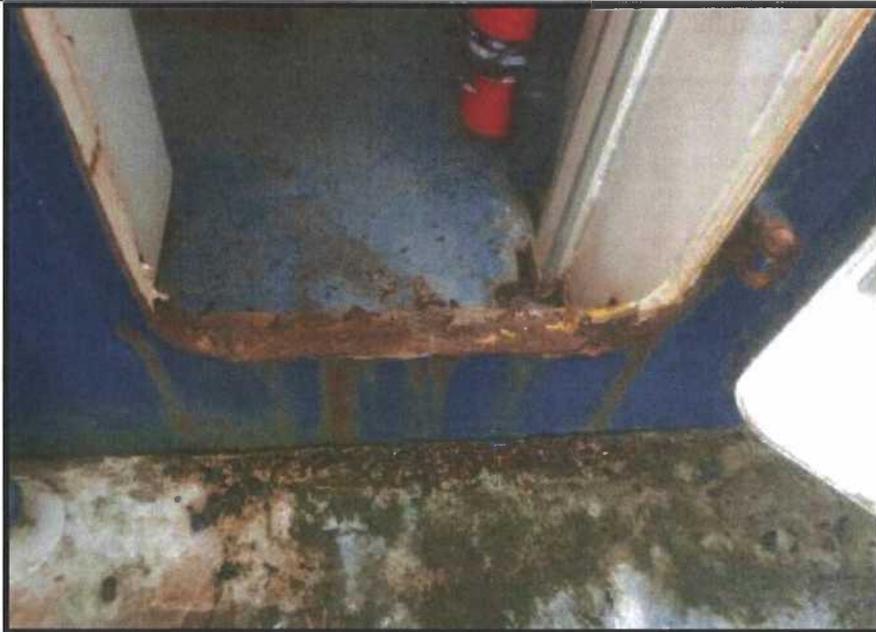
Foto 25. Zócalos de Puertas con excesiva Corrosión.

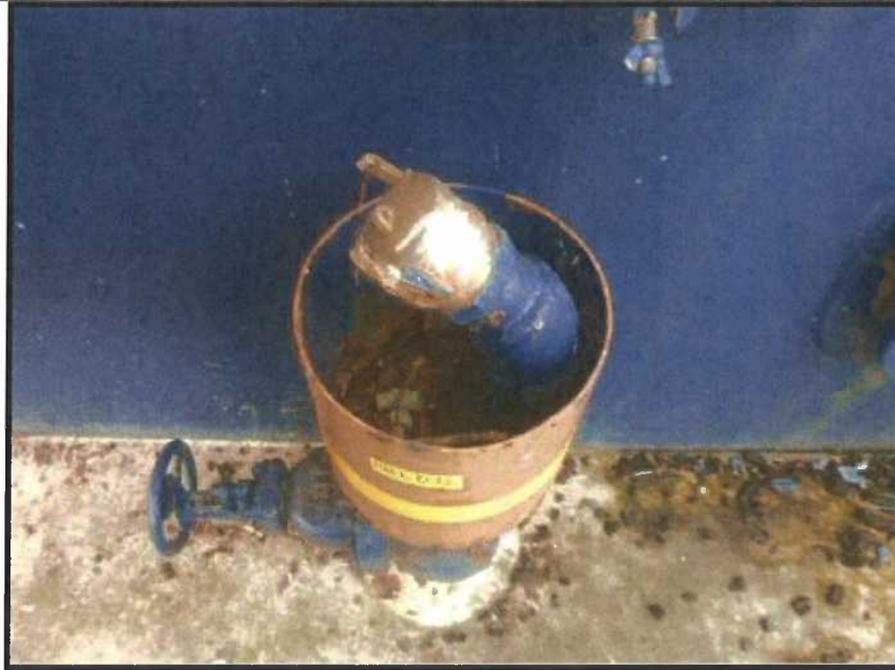
Foto 26. Bandejas de Llenado de Tanques

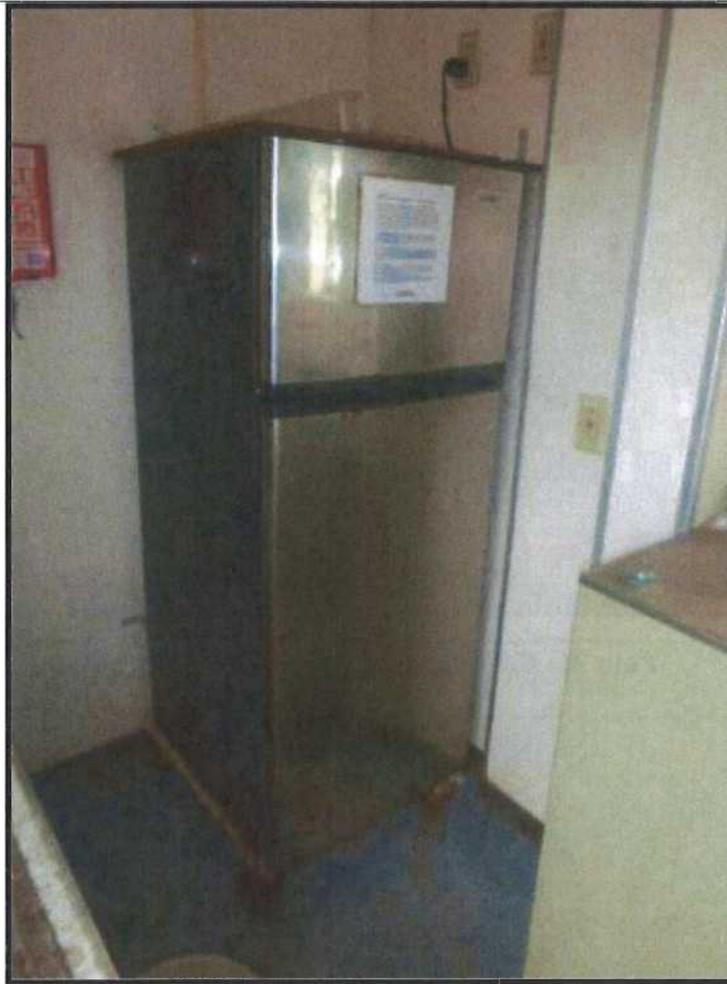
Otros Equipos Deteriorados que no son Estructurales:

Foto 27. Refrigerador de la Cocina.

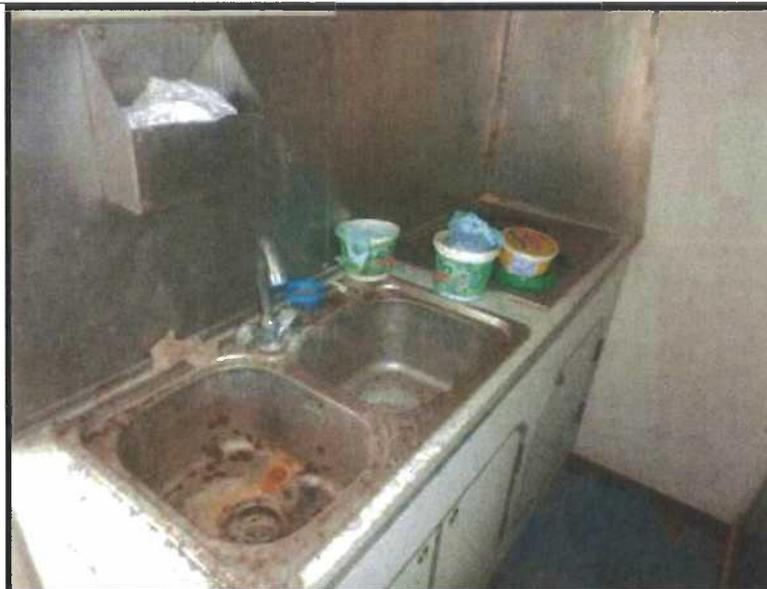
Foto 28. Tina y Estufa de la Cocina.

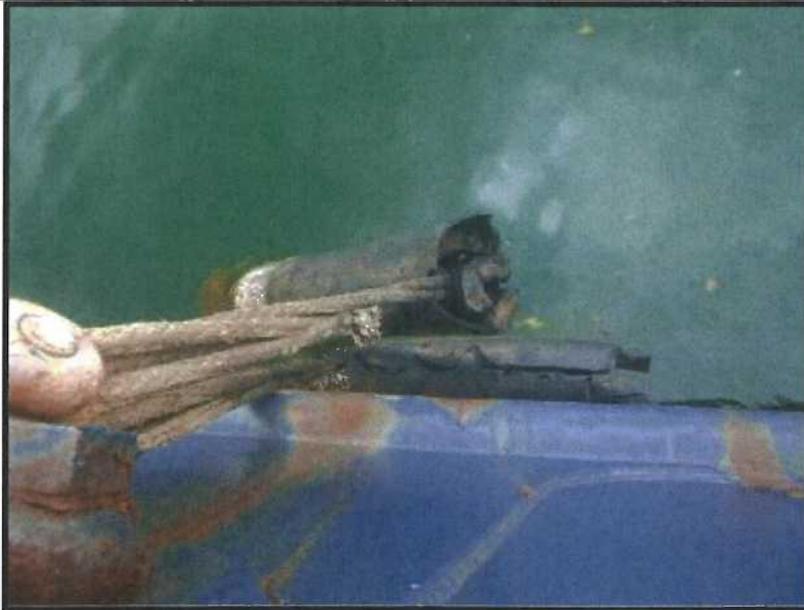
El transbordador posee dos (2) líneas de defensas tipo cuadrada en todas sus esquinas y tipo D a lo largo de sus costados de forma intermitente. Se observaron con desgaste y alto deterioro.

Condición: Mala

Foto 30. Defensas Redondas

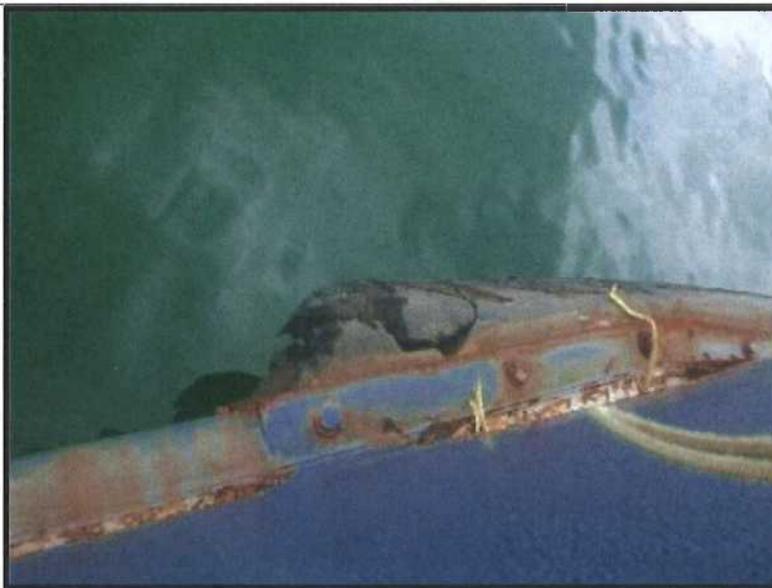
Foto 31. Defensas Tipo D.

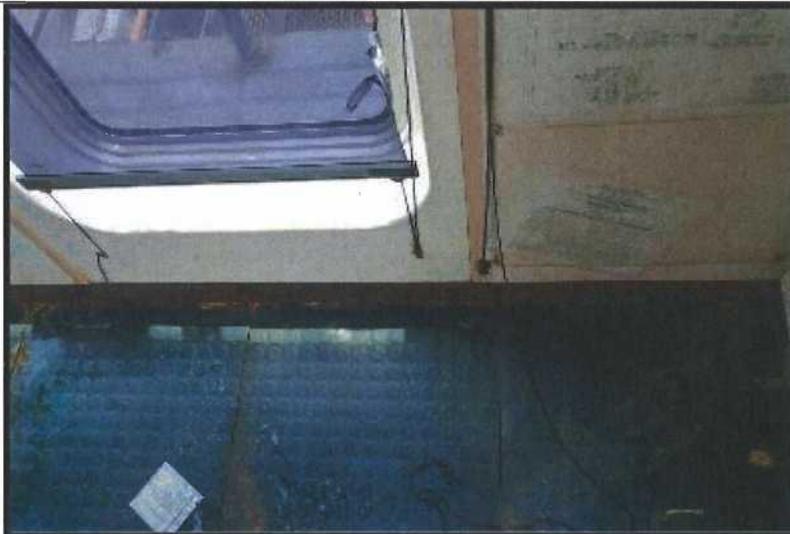
Foto 32. Reemplazo de Piso y Zócalo de la Sala de Comando.

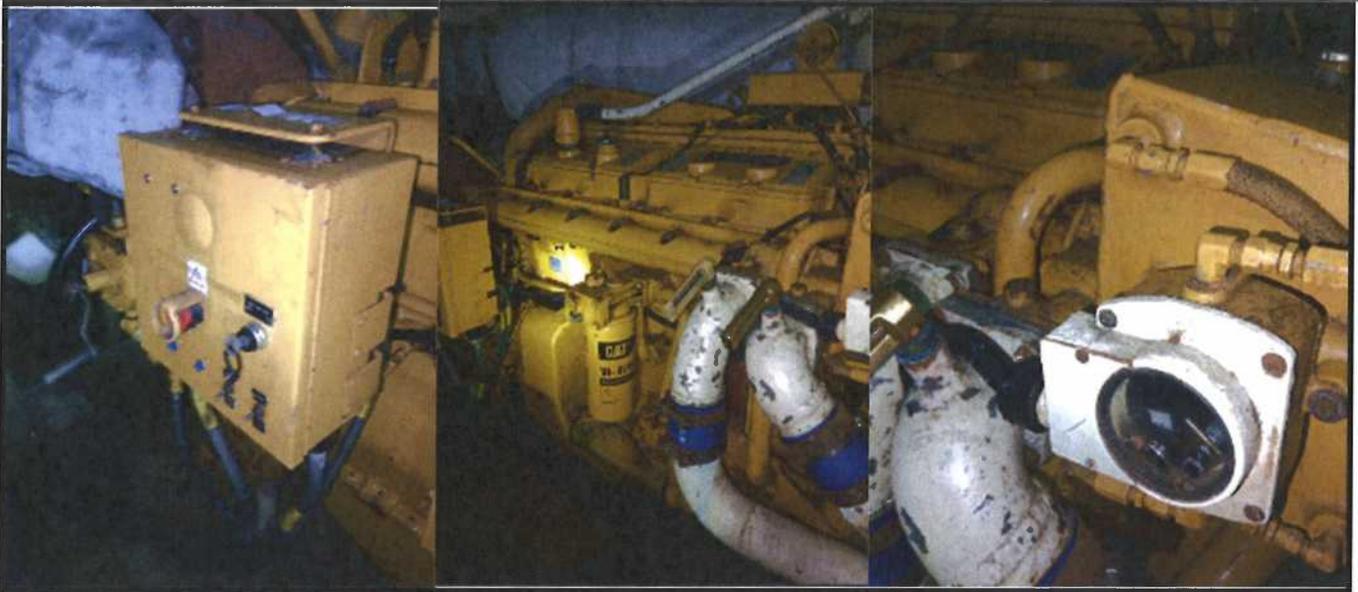
No se les han realizado mantenimiento durante los últimos 3 años; no fueron probados durante la inspección.

Condición: Pobre

Foto 33, 34 & 35. Condición- Motor Principal
