## REQUEST FOR INFORMATION (RFI) CACIQUE I TUGBOAT

## Informe de Inspección

Ref. N.ºSCD-INM-25-VT-FN-35

| 1. Propósito: | Evaluar condición del Remolcador Cacique. |

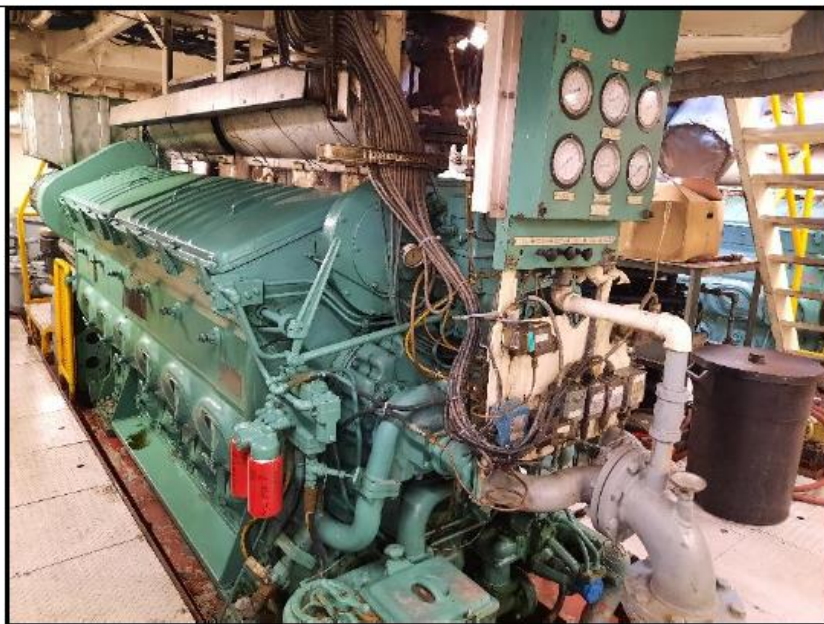
**Figura N°2. Máquina principal de babor (Operativo).**

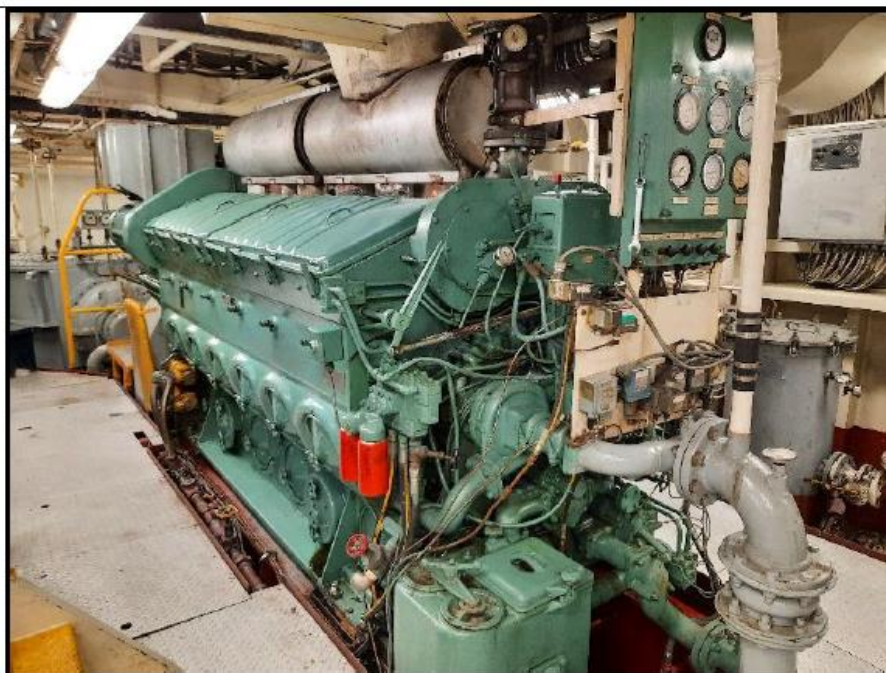
**Figura N°3. Máquina principal de estribor (Operativo).**

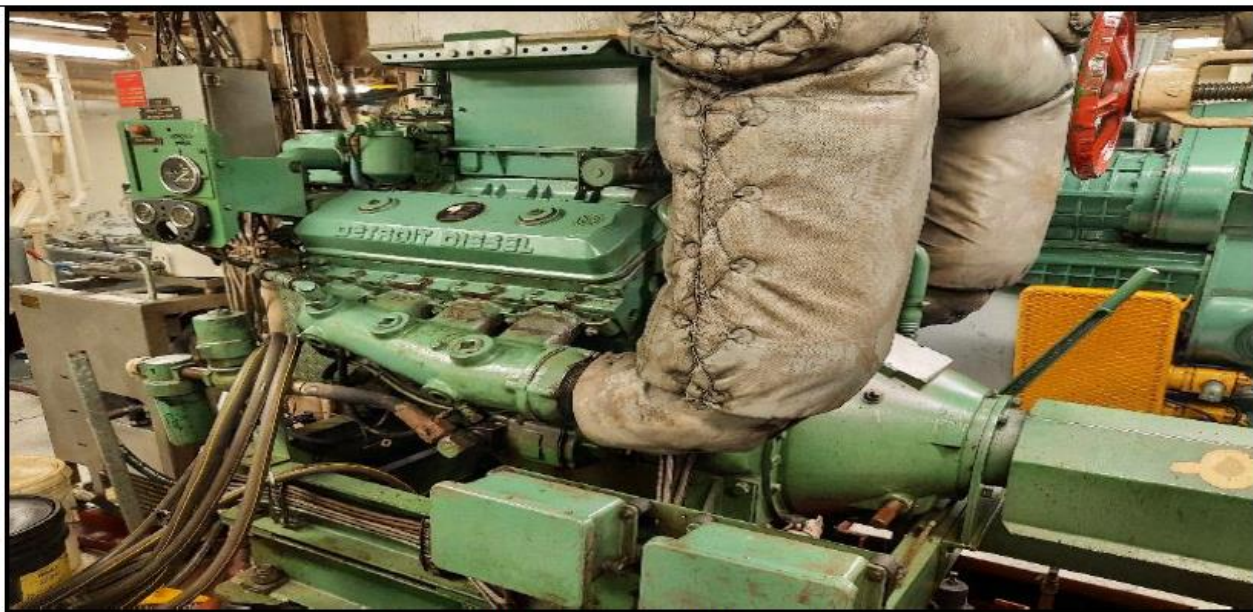
**Figura N°13. Máquina FIFI (Operativo).**

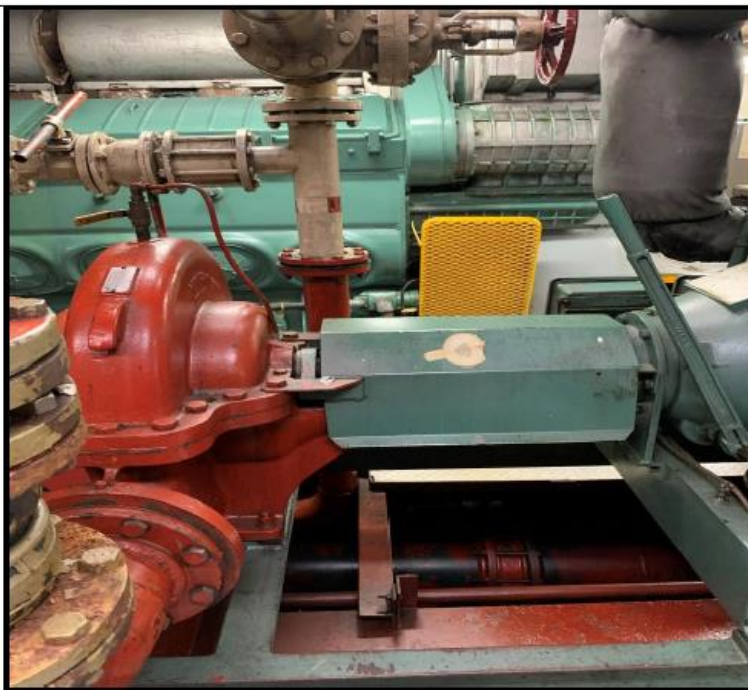
**Figura N°14. Bomba FIFI (Operativo).**

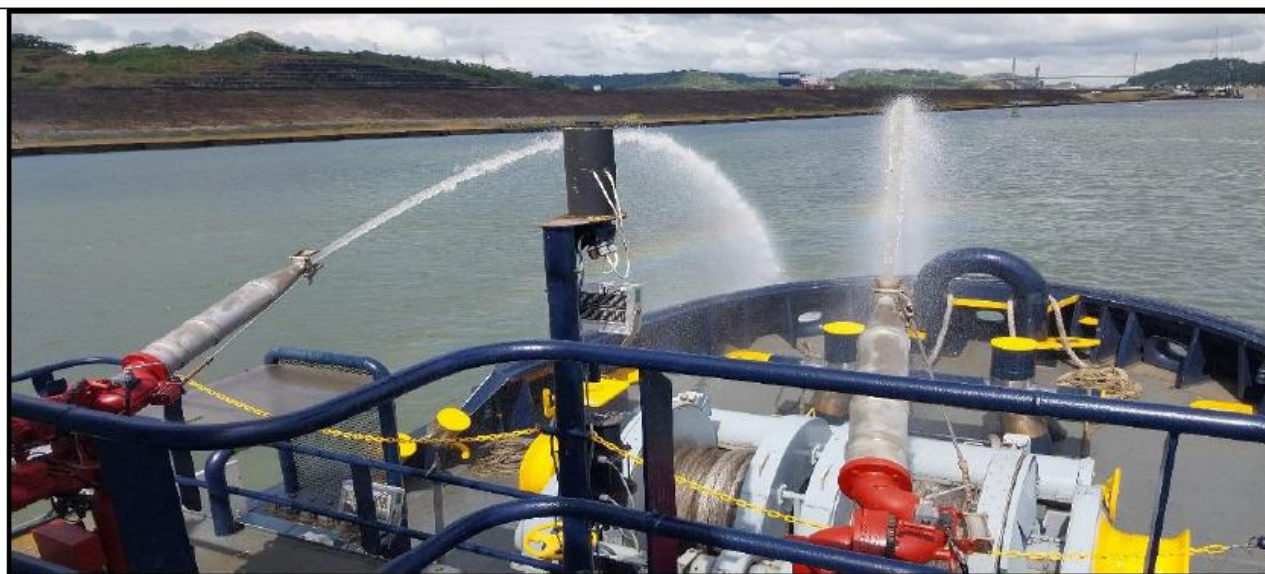
**Figura N°17. Cañones de espuma (Operativos)**

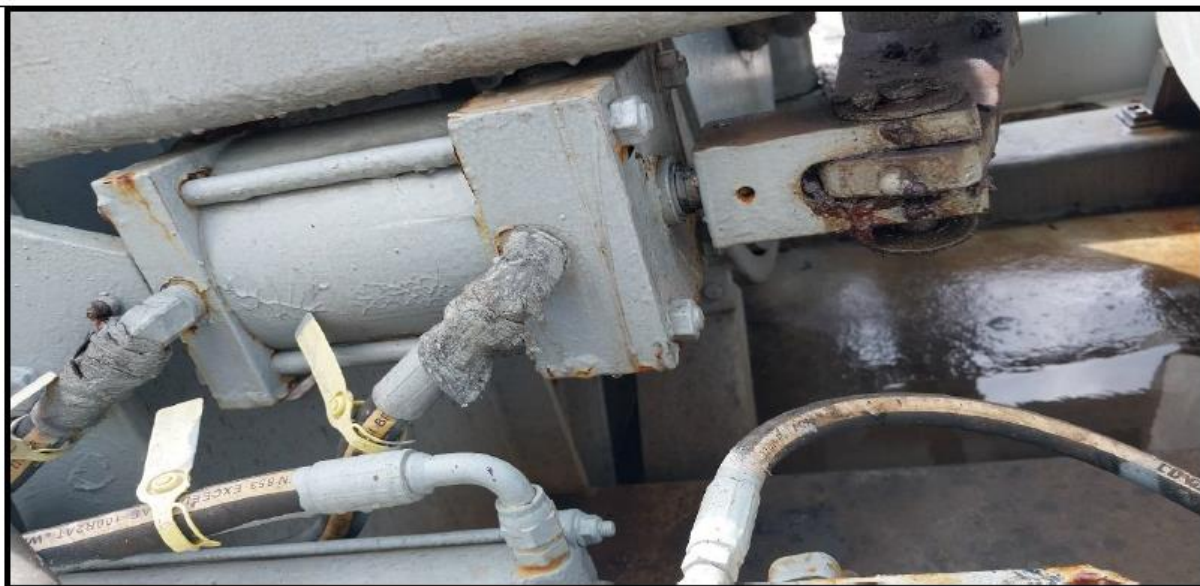
**Figura N°20. Pistón y mecanismo del hilvanador del winche de estribor (No operativo).**

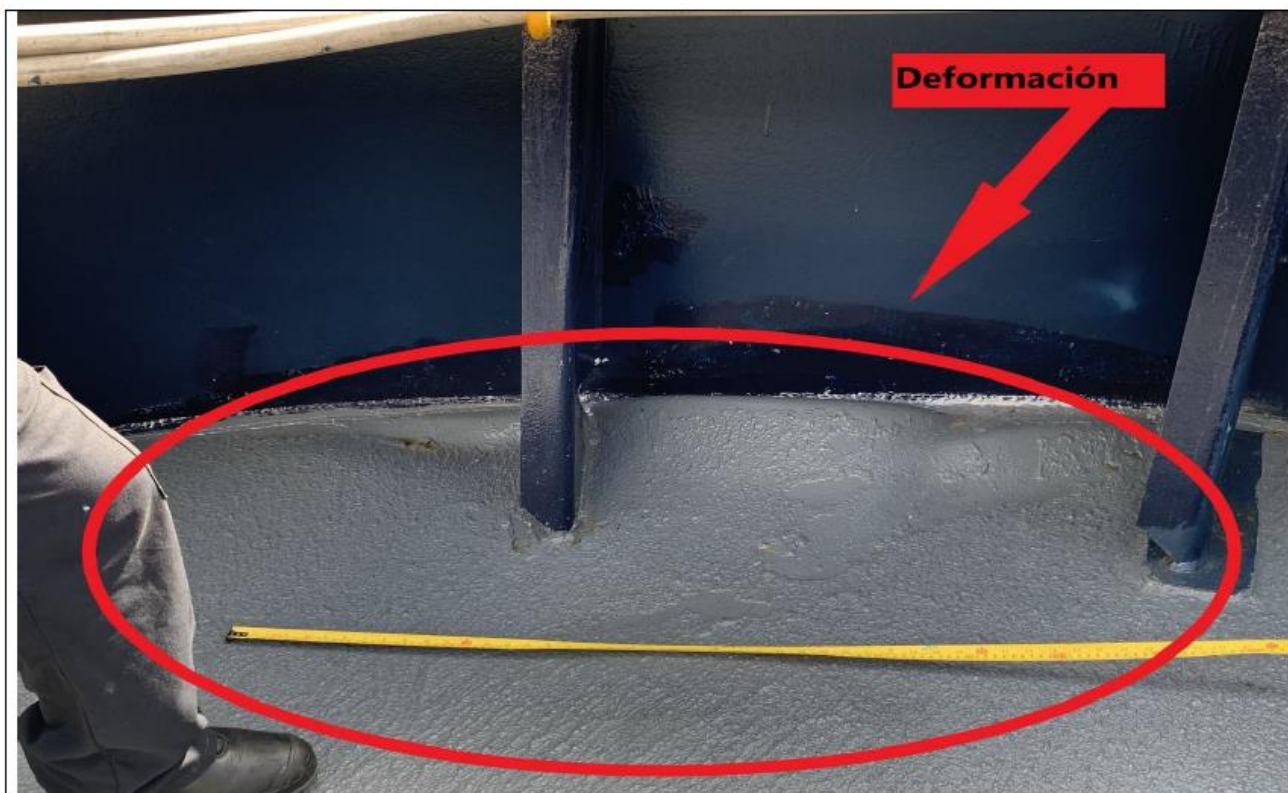
- a) La cubierta principal se encontró con afectaciones por corrosión localizada en la lámina de la cubierta algunos puntos, por lo que requiere de limpieza mecánica y pintura de la lámina de la cubierta.
- b) Deformación de (1,500X700) mm. aproximadamente por posible golpe en lámina de la cubierta en popa del lado de babor, en el compartimiento del tanque de lastre popa.  
Referirse a figura N°34 y 37.

Deformación y averías por posible golpe, en la popa lado de babor.

**Figura N°34. Deformación en lámina de la cubierta en la popa del lado de babor.**

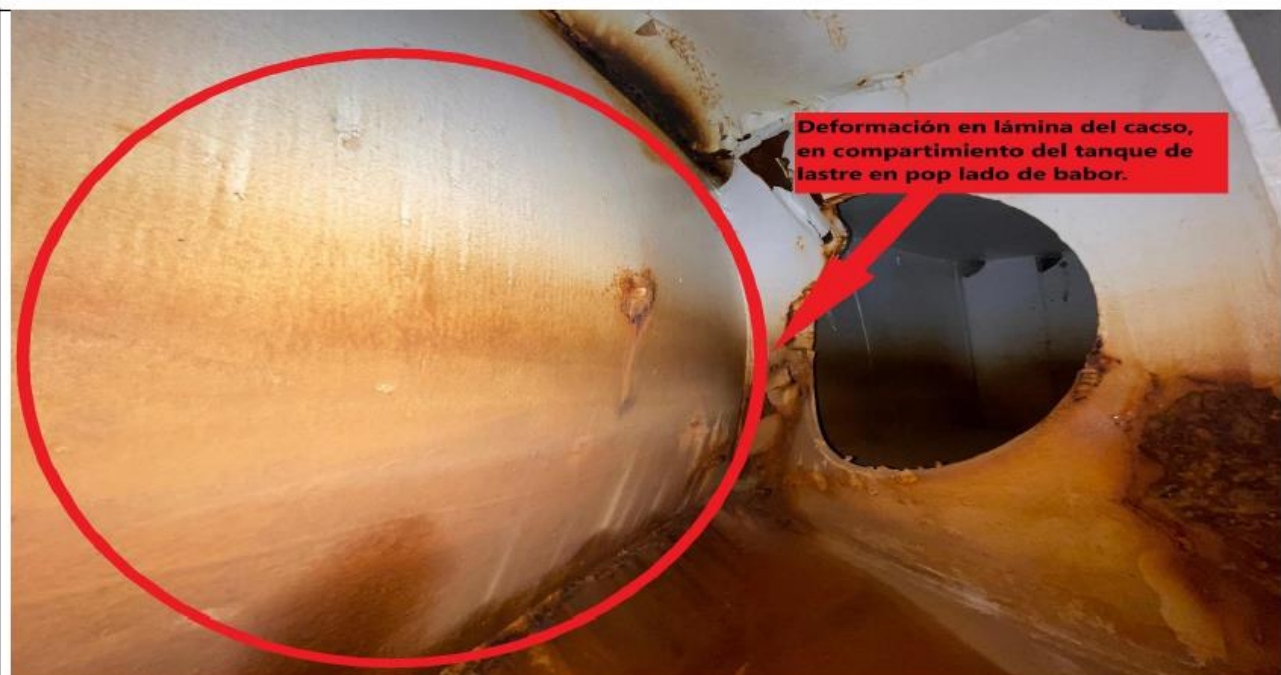
- Deformación por posible golpe en elemento (miembro) estructural N°-1, mirando desde crujía hacia babor, que está ubicado en el tanque de lastre de popa.
- Deformación de (1,500X700) mm. aproximadamente por posible golpe en lámina del casco en popa del lado de babor, en el compartimiento del tanque de lastre de popa.
- Deformación de (1,500X700) mm. aproximadamente por posible golpe en lámina de la cubierta en popa del lado de babor, en el compartimiento del tanque de lastre popa.
- Tanques de lastre y pañoles de popa y proa requieren de limpieza mecánica y pintura. Referirse a la figura N°34, 35, 36 y 37.

**Figura N°35. Deformación en lámina de casco en la popa del lado de babor (Tanque de lastre de popa).**

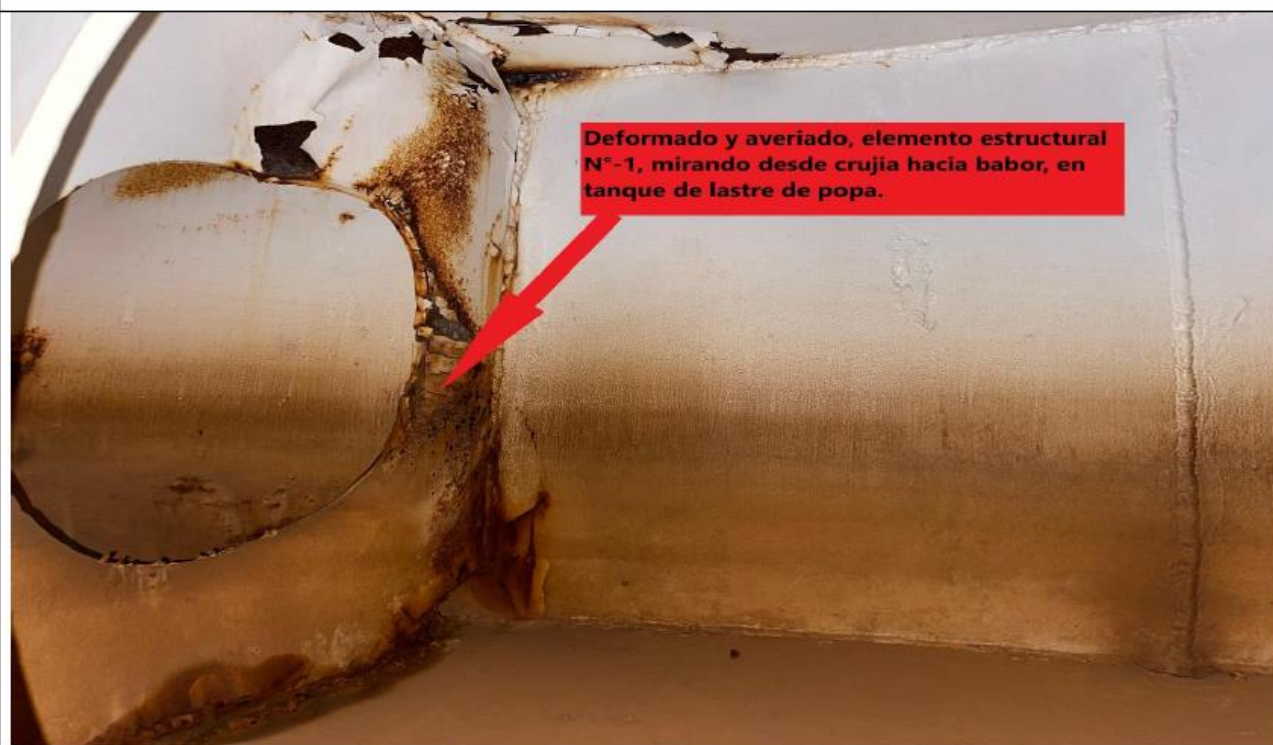
**Figura N°36. Averiado y deformado elemento estructural N°-1. (Tanque de lastre de popa)**

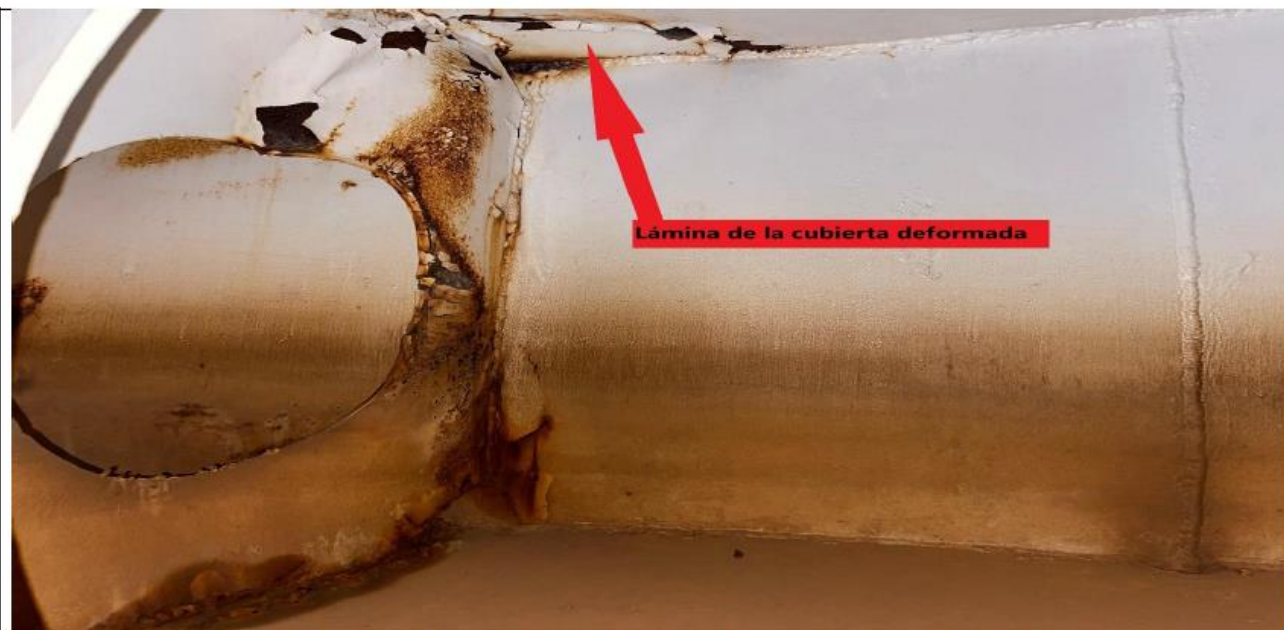
**Figura N°37. Deformación en lámina de la cubierta (Tanque de lastre de popa).**

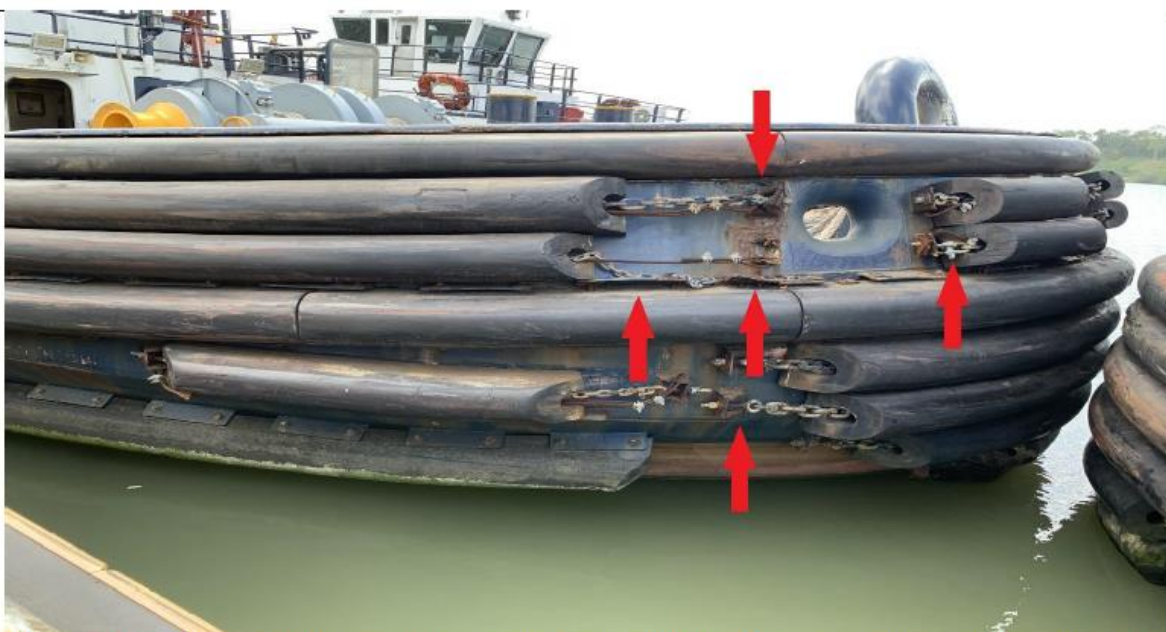
- Están afectados por corrosión y averiadas, las cadenas, láminas y pernos de sujeción de las defensas en popa del lado de babor y de estribor. Referirse a las figuras N°38, 39 y 40.

**Figura N°38. Cadenas, láminas y elementos de sujeción de las defensas en proa/estribor, averiados y afectados por corrosión.**

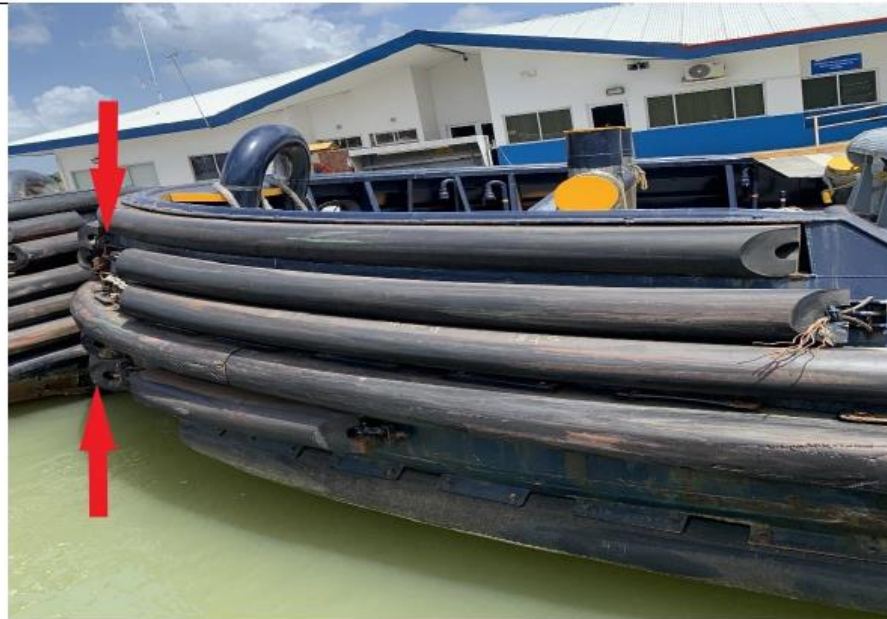
**Figura N°39. Cadenas, láminas y elementos de sujeción de las defensas en proa/babor, averiados y afectados por corrosión.**

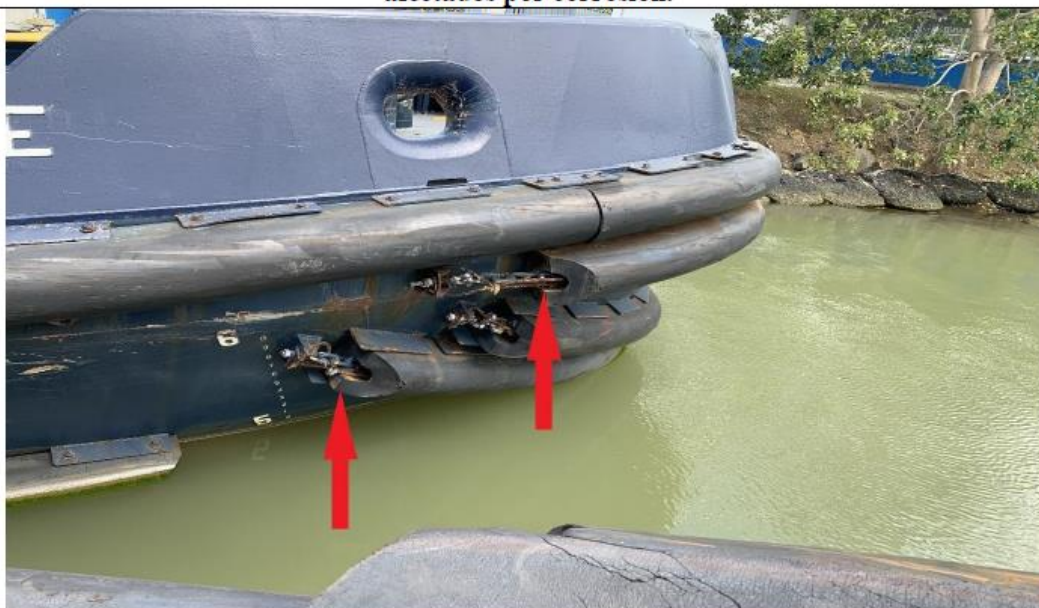
**Figura N°40. Cadenas, láminas y elementos de sujeción de las defensas en popa/babor, averiados y afectados por corrosión.**
