## SOLICITUD DE INFORMACIÓN (SDI) REMOLCADOR GUÍA

## Informe de Inspección

Ref. N° SCD-INM-25-VT-FN-42

| 1. Propósito: | Evaluar condición del Remolcador Guía. |

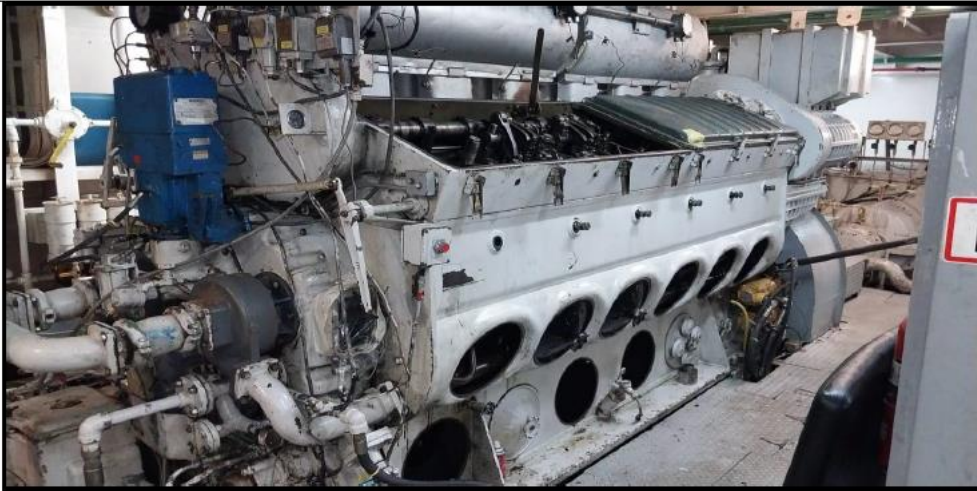
a) Máquina principal de babor fuera de operación (daños).

- Pistones N°2 y N°3 averiados.
- Daños en casquillos de biela N°1 y N°3.
- Daños en casquillos de bancada
- Daños en muñones del cigüeñal.

**Inspección Requerida:** Es fundamental realizar una inspección técnica exhaustiva de este equipo para determinar el alcance de los trabajos necesarios para el reacondicionamiento del motor.

**Atención Específica:** Se recomienda poner especial atención durante la inspección al cilindro número 1, ya que se han detectado daños en su casquillo de bancada.

**Figura N°2. Máquina principal de babor (Fuera de servicio).**

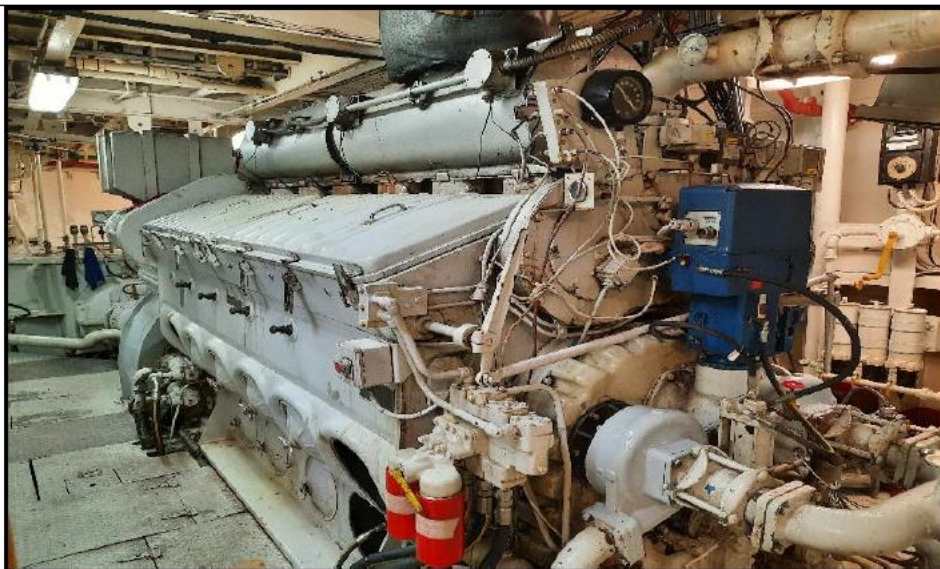
b) Máquina principal de estribor fuera de operación (posibles daños).

**Inspección Requerida:** Es fundamental realizar una inspección técnica exhaustiva de este equipo para determinar los daños y el alcance de los trabajos necesarios para el reacondicionamiento del motor.

**Figura N°3. Máquina principal de estribor (Fuera de servicio).**

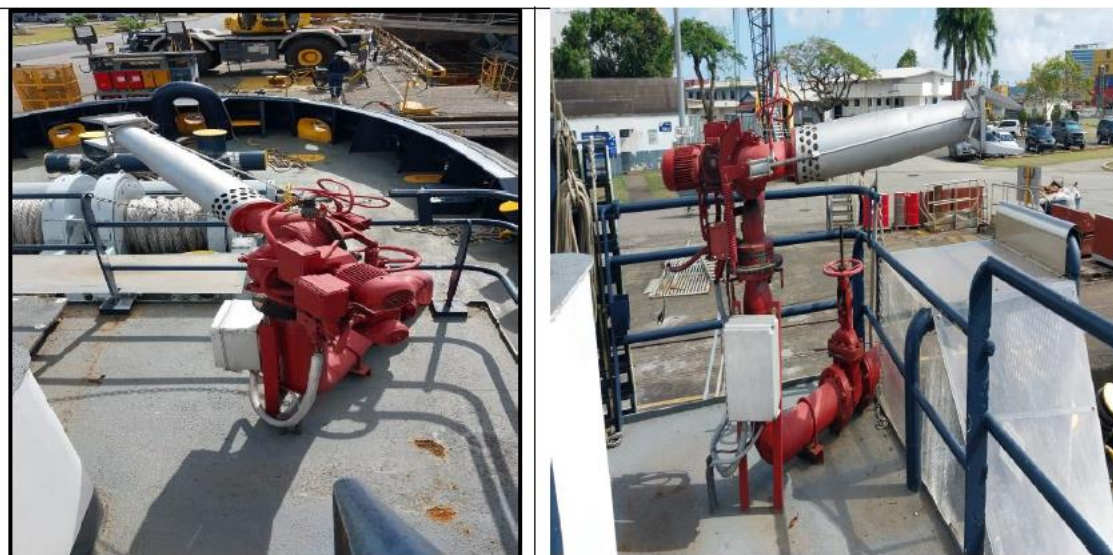
a) Pernos y bridas de los cañones de espuma afectados por corrosión.

**Figura N°17. Cañones de espuma (Operativos)**

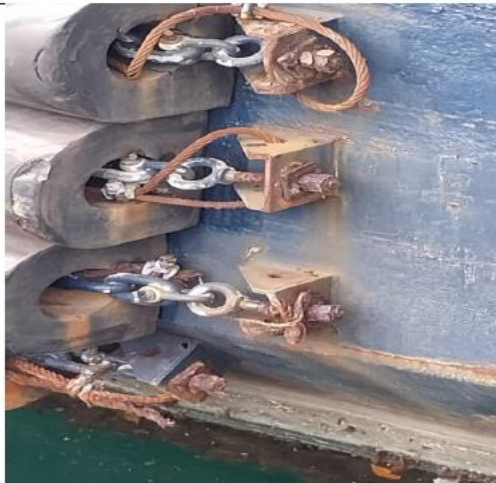
- 10 Están afectados por corrosión y averiadas, las cadenas, láminas y pernos de sujeción de las defensas en la popa del lado de babor y de estribor.

**Figura N°33. Cadenas, láminas y elementos de sujeción de los defensas afectados por corrosión, en proa y popa de los lados de babor y estribor presentan esta condición.**

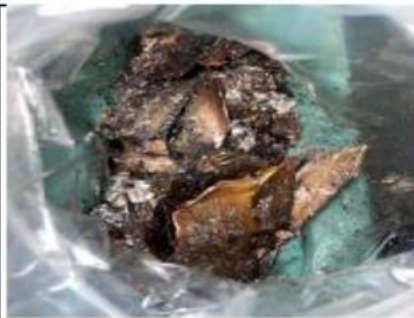
Metal particles found in the crankcase during the incident.

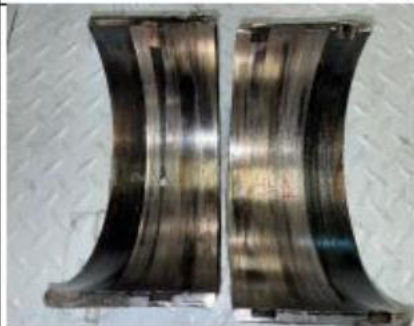
- Bearing shells from unit #1 and #3 were inspected and found damage. Further crankpin from unit #3 was visually inspected and severe damage were noted.
- Main Journal from unit #1 and #3 were checked and was recommend to remove the crankshaft for proper evaluation of the bearing housing and journal diameter as well.
- Main Journal caps were visually inspected and overheating marks were found in the running surfaces.

Bearing shells from unit #1 as found during our visit.

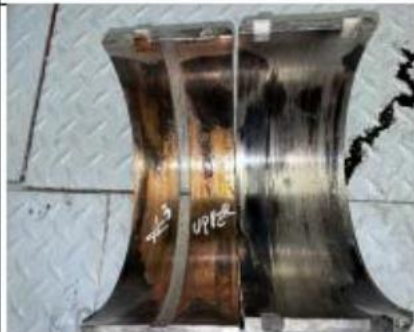
Bearing shells from unit #3 from the main journal.

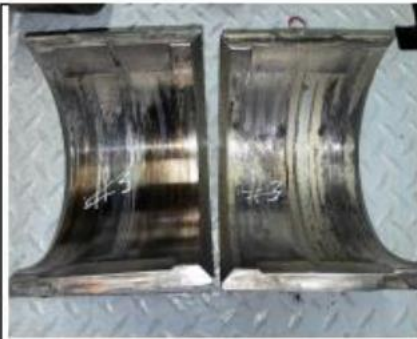
Crankpin conditions from unit #3 inspected during our visit.

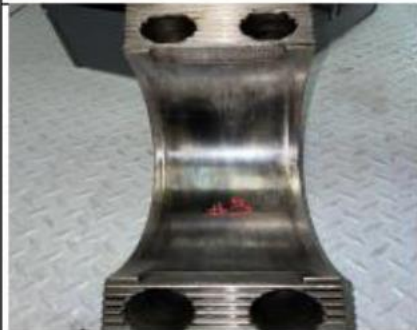
Overheating marks were noted on main bearing cap from unit #3.

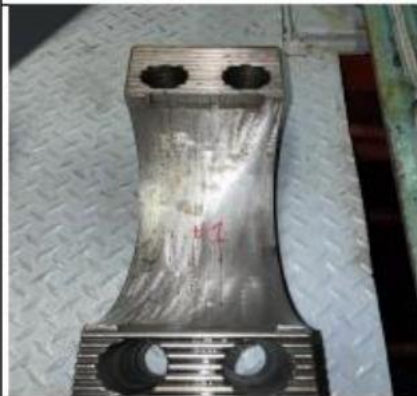
Scratch marks and Overheating was noted from main bearing cap from unit #1.

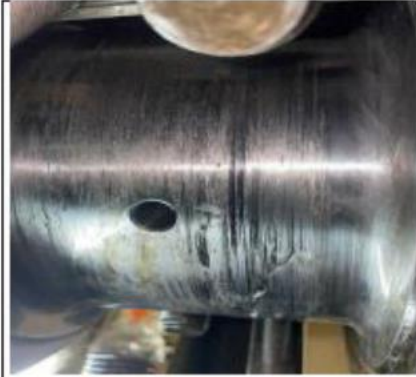
Main Journal as found from unit #3 inspected during our inspection.

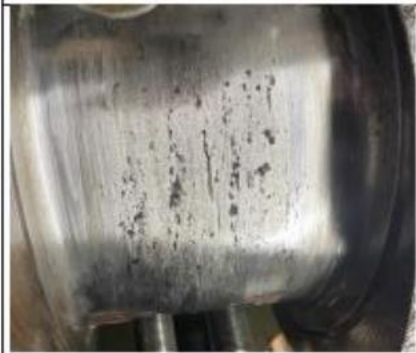
Main journal from unit #3 as found.

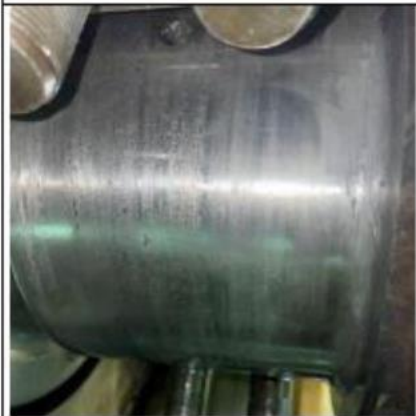
Main Journal from unit #1 as found. Its recommend to remove the complete crankshaft for engine frame housing evaluation.

- Dismantling of complete crankshaft is recommended to carry out evaluation of bearing housing and perform further line boring of pocket. Since damage affect the main bearing shells, such heating is transferred to caps and engine frame. So, pockets are affected regarding their straightness. Since caps are serration model, it is not possible to carry out a new boring machining. In this context, engine frame should be exchanged by new one.
- Replacement of crankshaft is recommend to be done at first opportunity. Actual crankshaft in the engine is out of any possible repairing.
- Engine components as heads, piston and liner should be evaluated and overhauled. Remaining parts as fuel pumps, fuel valves, water and lube oil pumps should be overhauled as well.
