## SOLICITUD DE INFORMACIÓN (SDI) REMOLCADOR LÍDER

## Informe de Inspección

Ref. N° SCD-INM-25-VT-FN-57.

| 1. Propósito: | Evaluar condición del Remolcador Líder. |

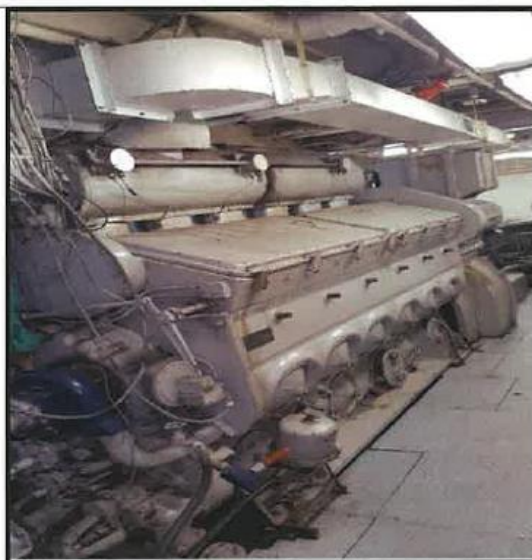
**Figura N°2. Máquina principal de babor (Operativo).**

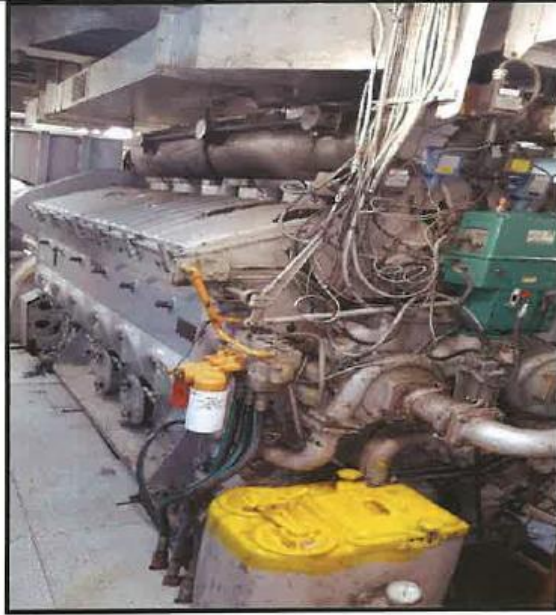
**Figura N°3. Máquina principal de estribor (Operativo).**

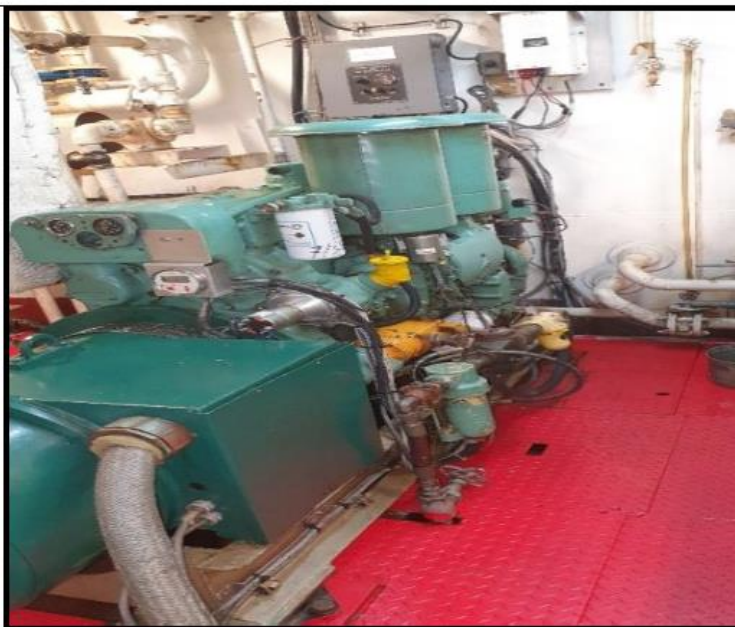
**Figura N°8. Generador N°1 (Operativo).**

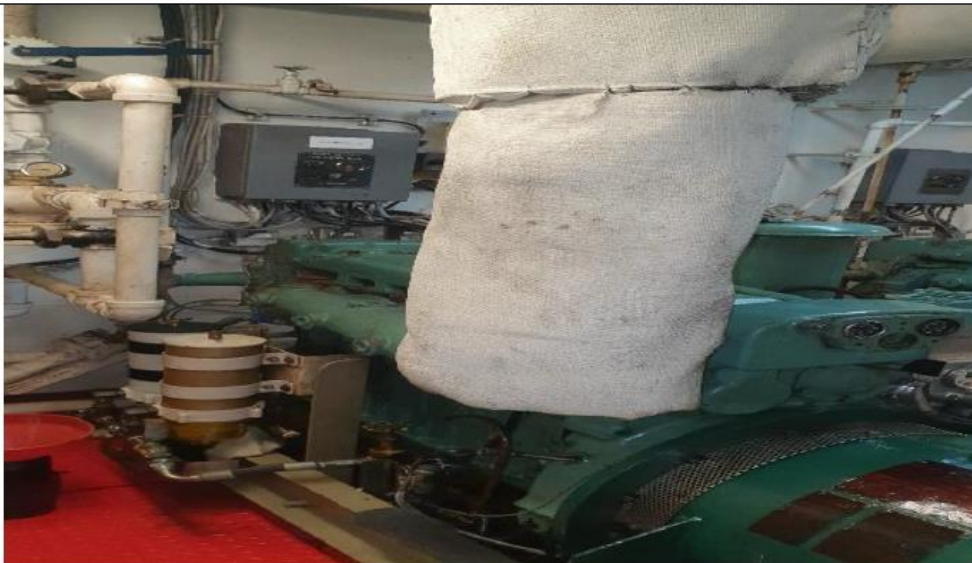
**Figura N°9. Generador N°2 (Operativo).**

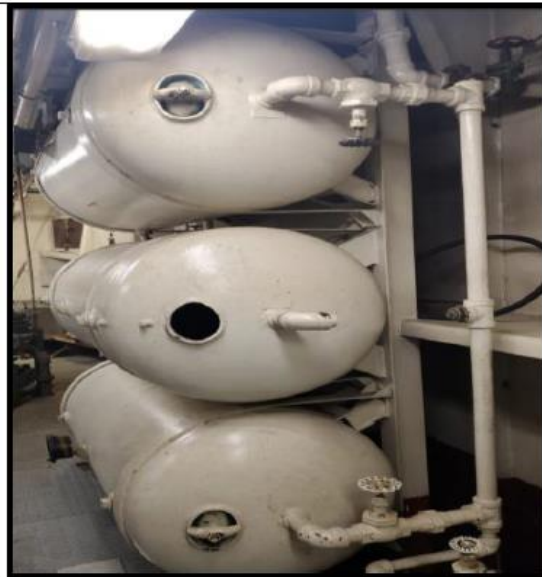
**Figura N°12. Tanques de Aire N°1 y N°3 (Operativo), Tanque N°2 (No Operativo).**

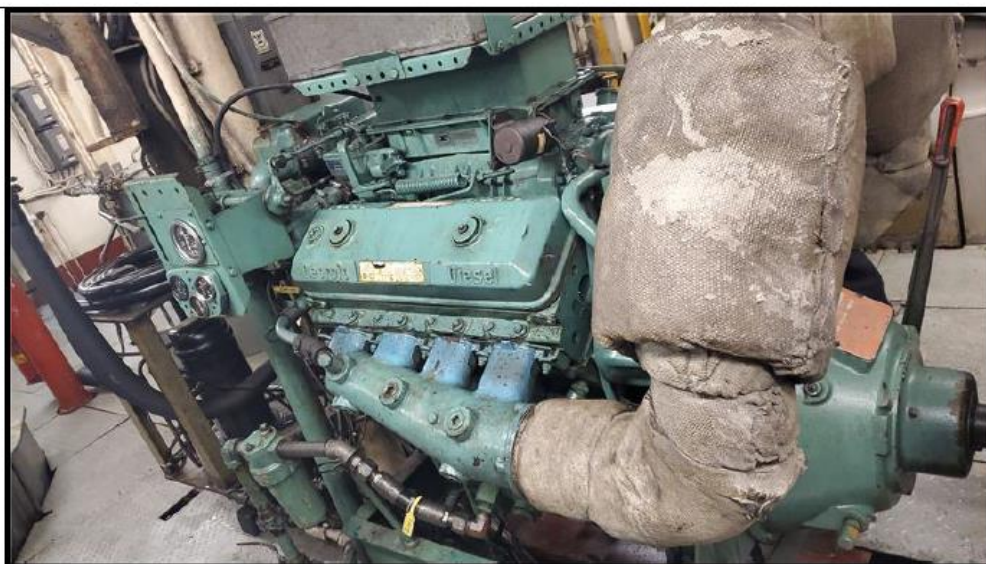
**Figura N°13. Máquina FIFI (Operativo).**

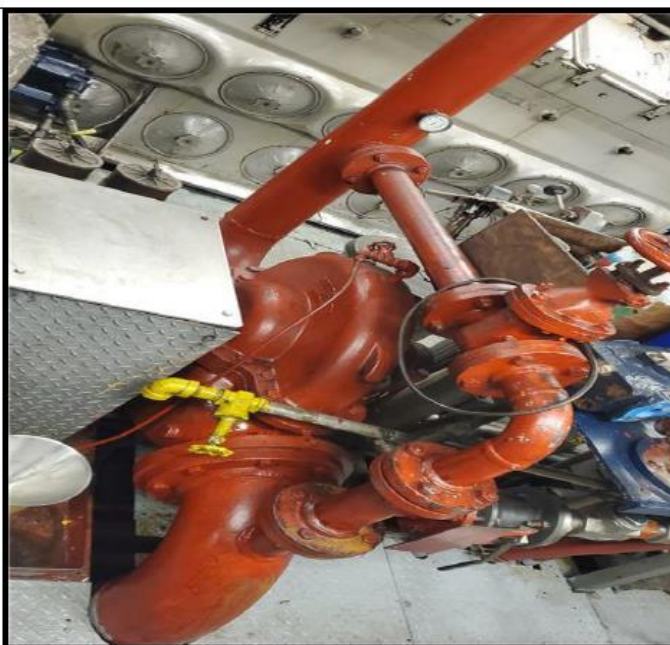
**Figura N°14. Bomba FIFI (Operativo).**

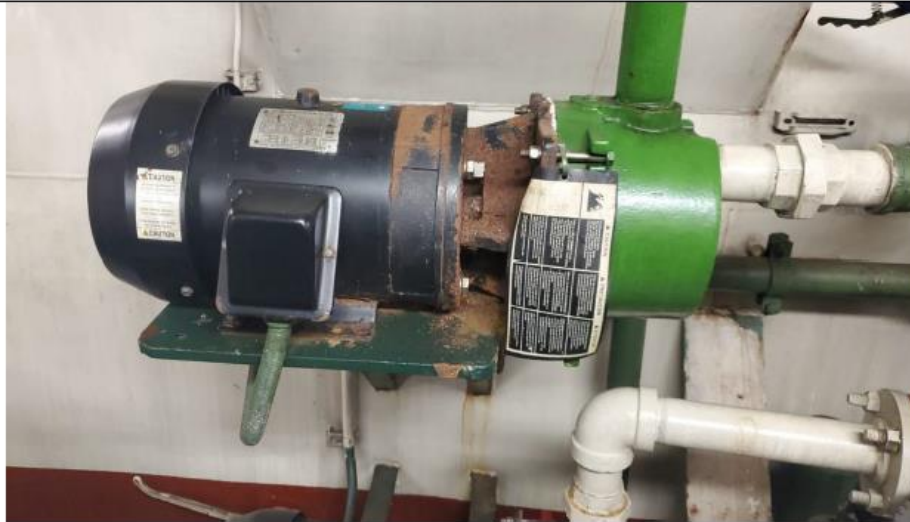
**Figura N°23. Bomba de “Ballast tank” (No Operativa).**

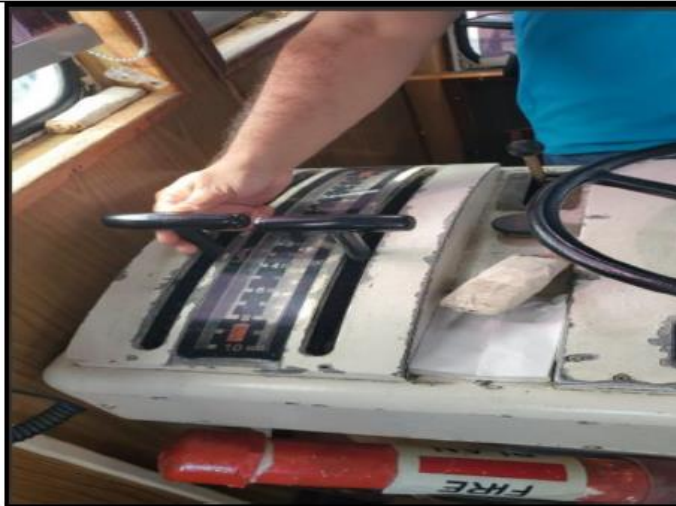
- a) Control de gobernador de las máquinas (ok).
- b) Control (palanca) de posicionamiento de ángulo de palas del sistema de propulsión
  - 1) El de la estación de control de babor (ok).
  - 2) El de la estación de control de estribor, requiere reparación (la palanca no queda fija luego de que el operador la posiciona) (Defectuosa). Referirse a la figura N°26.
- c) Timón Voithv(dirección) (ok).
- d) Sistemas de embragues y desembragues de las máquinas (ok).
- e) Alarma general de sistema contra incendio (ok).
- f) Operación de cañones de espuma
  - 1) Joystick de cañón de FIFI de babor (ok).
  - 2) Joystick de cañón de FIFI estribor (No operativo). Referirse a la figura N°35.
- g) Control de las luces de búsqueda y sus mecanismos de movimientos (ok).
- h) Control de las luces de navegación (ok).
- i) Paneles de monitoreo de todos los sistemas (ok).

**Figura N°26. Control de gobierno de ángulos de palas estación de babor (Operativo).  
Control de gobierno de ángulos de palas estación de estribor (Defectuoso).**

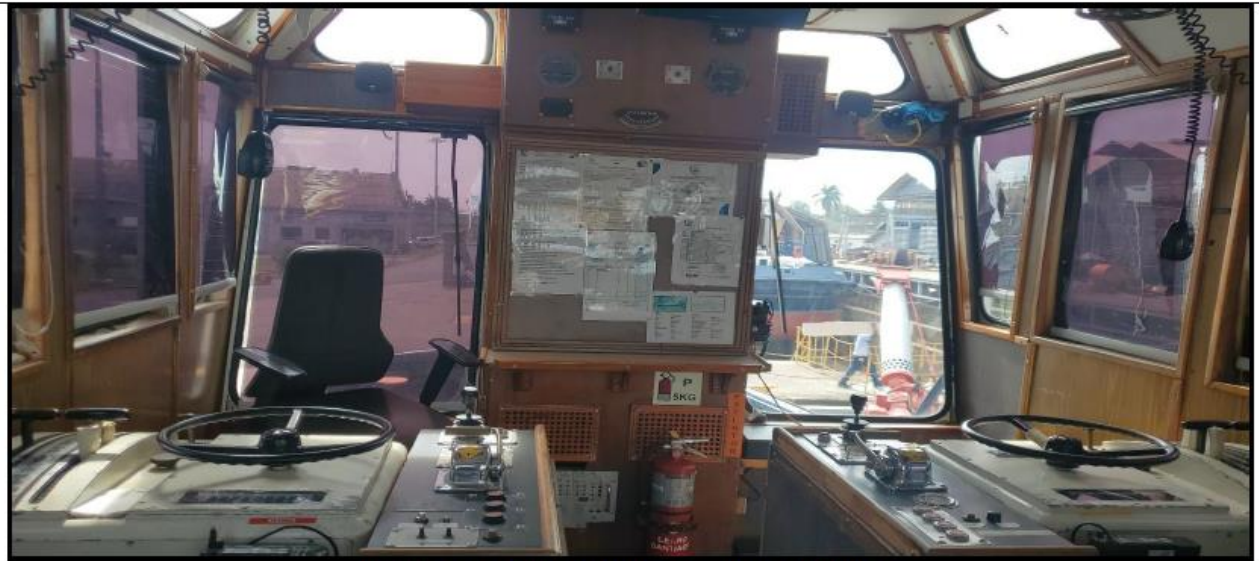
**Figura N°31. Condiciones del puente. (Buena).**

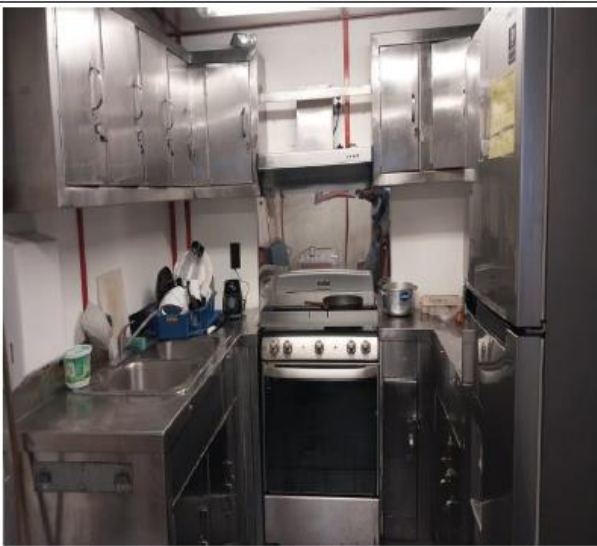
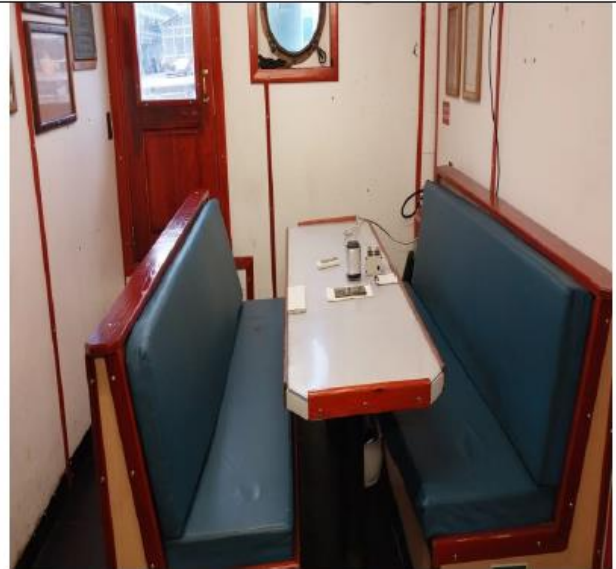
**Figura N°32. Condición de acomodaciones de la cubierta. (Buena).**

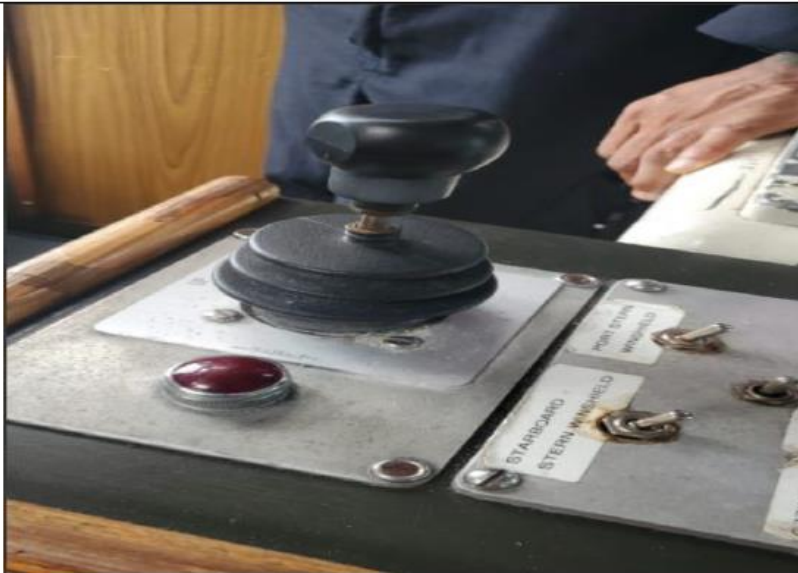
**Figura N°35. Joystick de cañón fifi de babor (No operativo).**

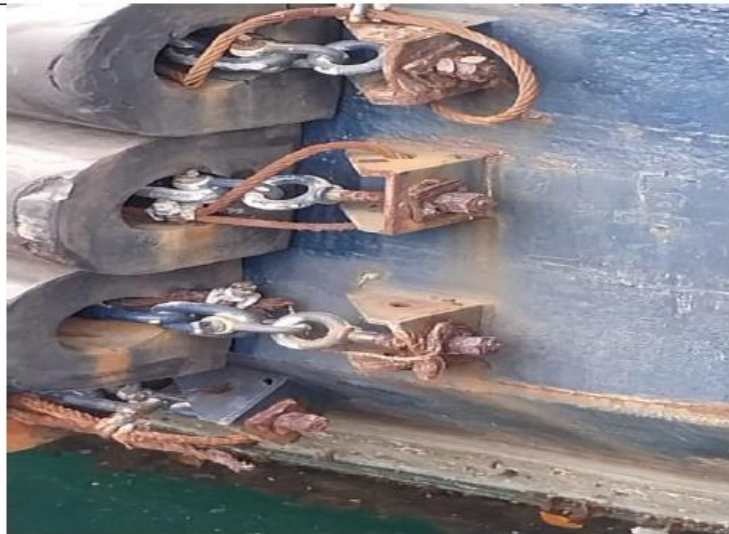
- 10 Están afectados por corrosión y averiadas, las cadenas, láminas y pernos de sujeción de las defensas en la proa y popa del lado de babor y de estribor.
- a) Requiere de limpieza mecánica, pintura y remplazo de componentes si así amerita. Referirse a la figura N°36.

**Figura N°36. Cadenas, láminas y elementos de sujeción de los defensas afectados por corrosión, en proa y popa de los lados de babor y estribor presentan esta condición.**
