## Informe de Inspección

Ref. N.ºSCD-INM-25-VT-FN-35

| 1. Propósito: | Evaluar condición del Remolcador Cacique. |
| 2. Fecha de inspección: | 14 de febrero de 2025 |

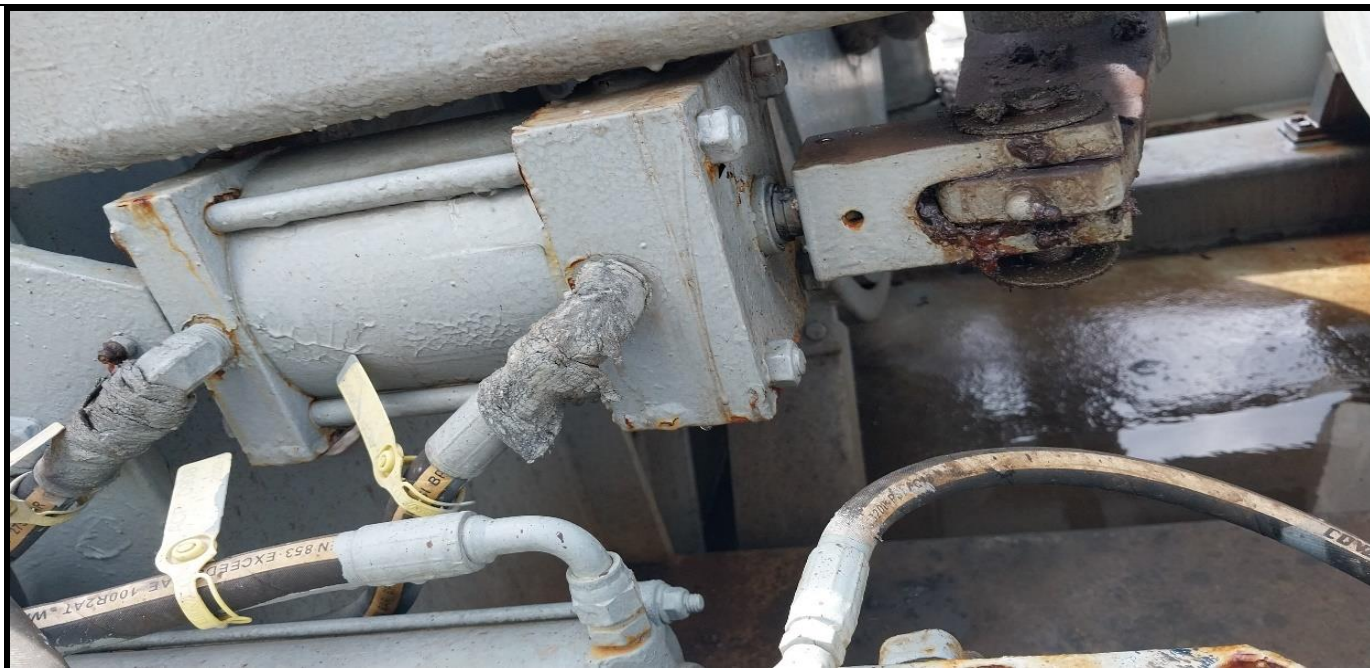
**Figura N°20. Pistón y mecanismo del hilvanador del winche de estribor (No operativo).**

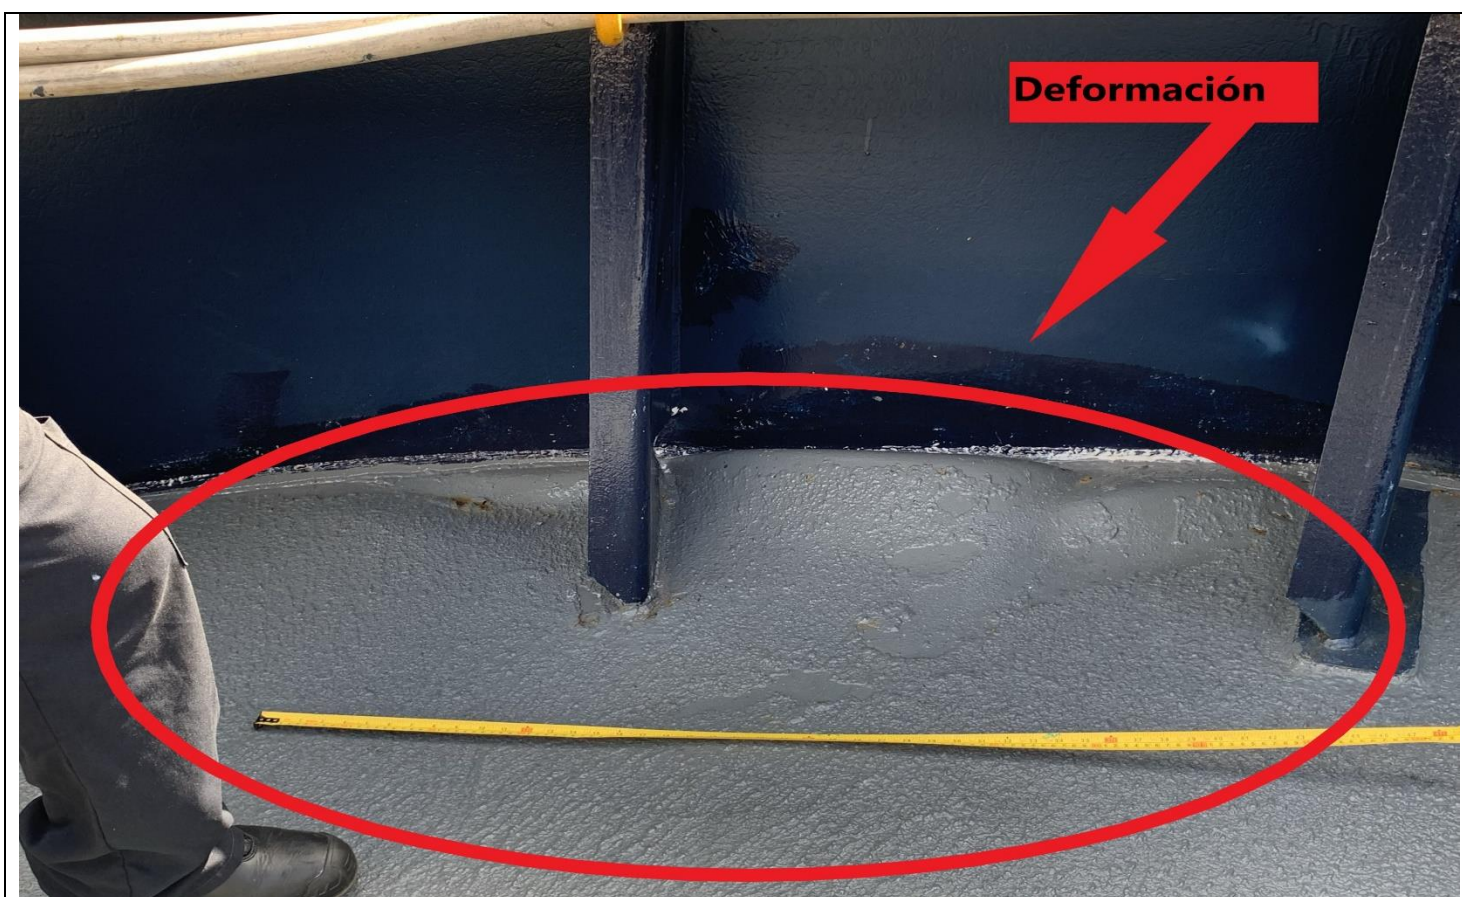
- a) La cubierta principal se encontró con afectaciones por corrosión localizada en la lámina de la cubierta algunos puntos, por lo que requiere de limpieza mecánica y pintura de la lámina de la cubierta.
- b) Deformación de (1,500X700) mm. aproximadamente por posible golpe en lámina de la cubierta en popa del lado de babor, en el compartimiento del tanque de lastre popa. Referirse a figura N°34 y 37.

**Deformación y averías por posible golpe, en la popa lado de babor.**

**Figura N°34. Deformación en lámina de la cubierta en la popa del lado de babor.**

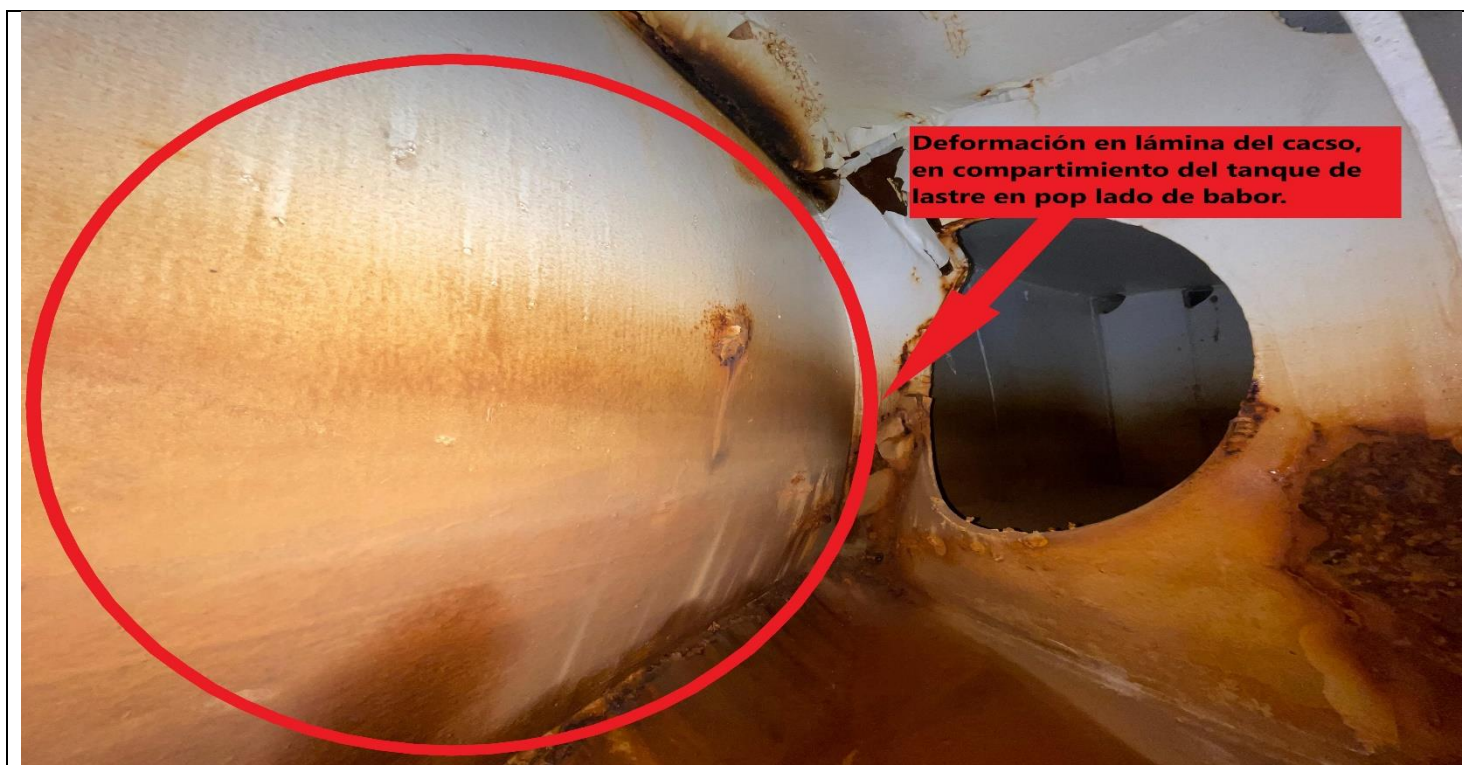
- Deformación por posible golpe en elemento (miembro) estructural N°-1, mirando desde crujía hacia babor, que está ubicado en el tanque de lastre de popa.
- Deformación de (1,500X700) mm. aproximadamente por posible golpe en lámina del casco en popa del lado de babor, en el compartimiento del tanque de lastre de popa.
- Deformación de (1,500X700) mm. aproximadamente por posible golpe en lámina de la cubierta en popa del lado de babor, en el compartimiento del tanque de lastre popa.
- Tanques de lastre y pañoles de popa y proa requieren de limpieza mecánica y pintura. Referirse a la figura N°34, 35, 36 y 37.

**Figura N°35. Deformación en lámina de casco en la popa del lado de babor (Tanque de lastre de popa).**

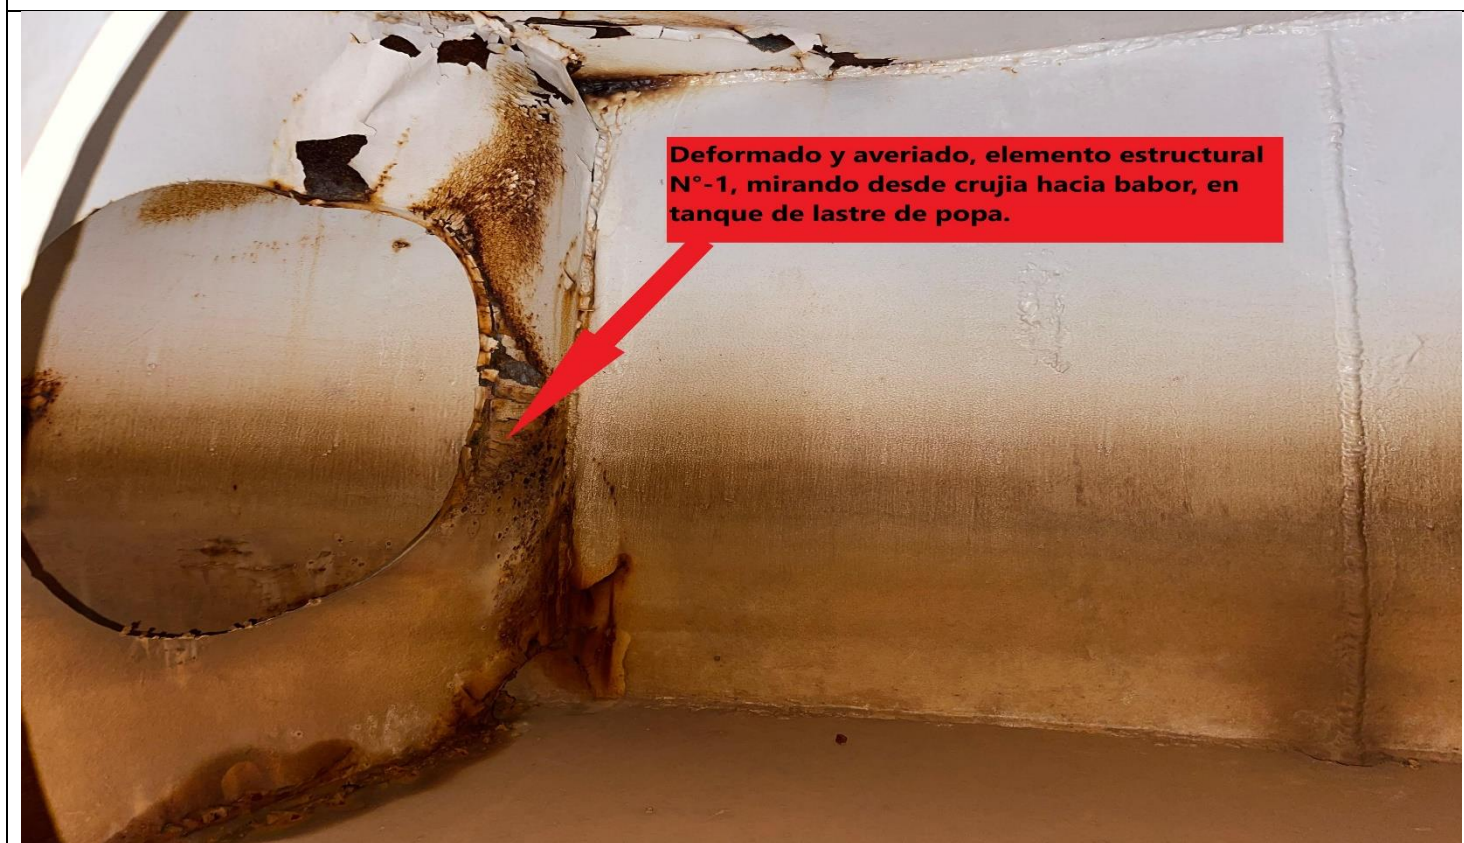
**Figura N°36. Averiado y deformado elemento estructural N°-1. (Tanque de lastre de popa)**

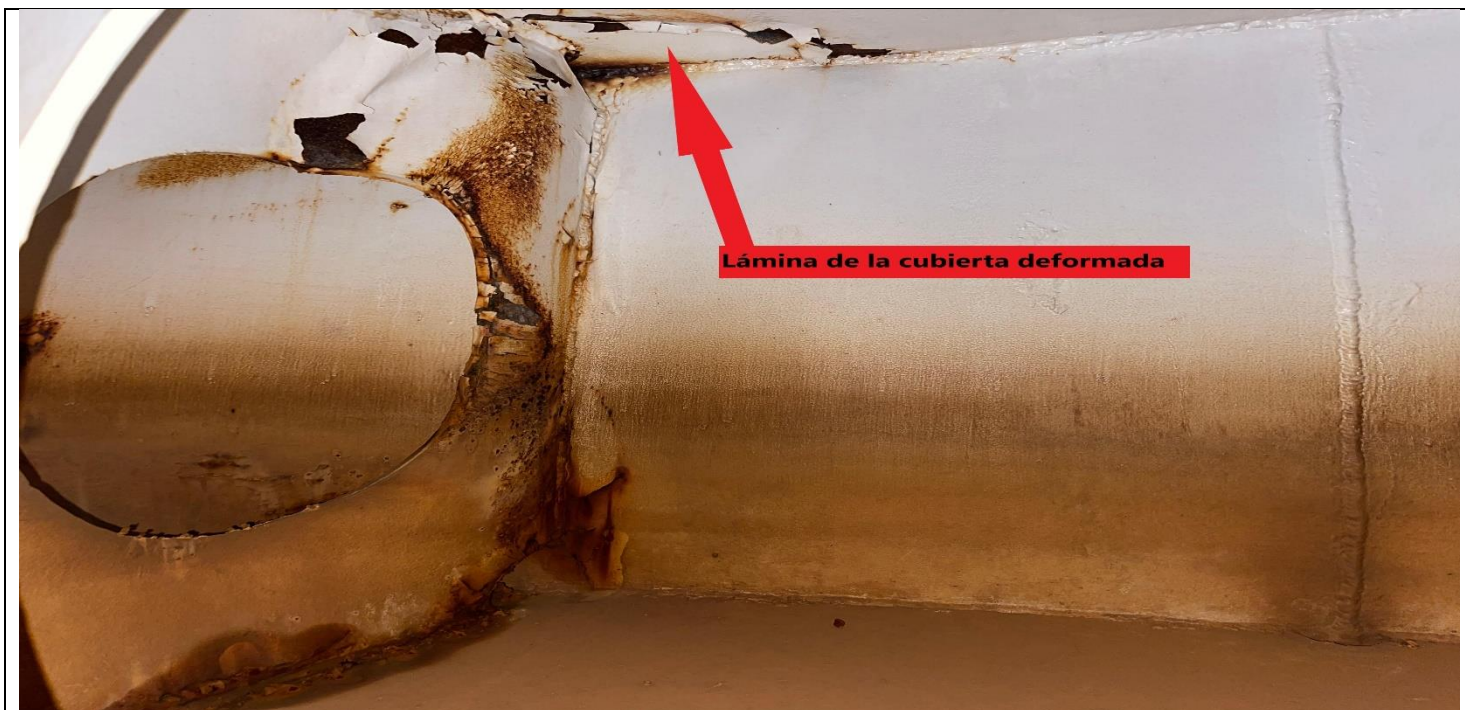
**Figura N°37. Deformación en lámina de la cubierta (Tanque de lastre de popa).**

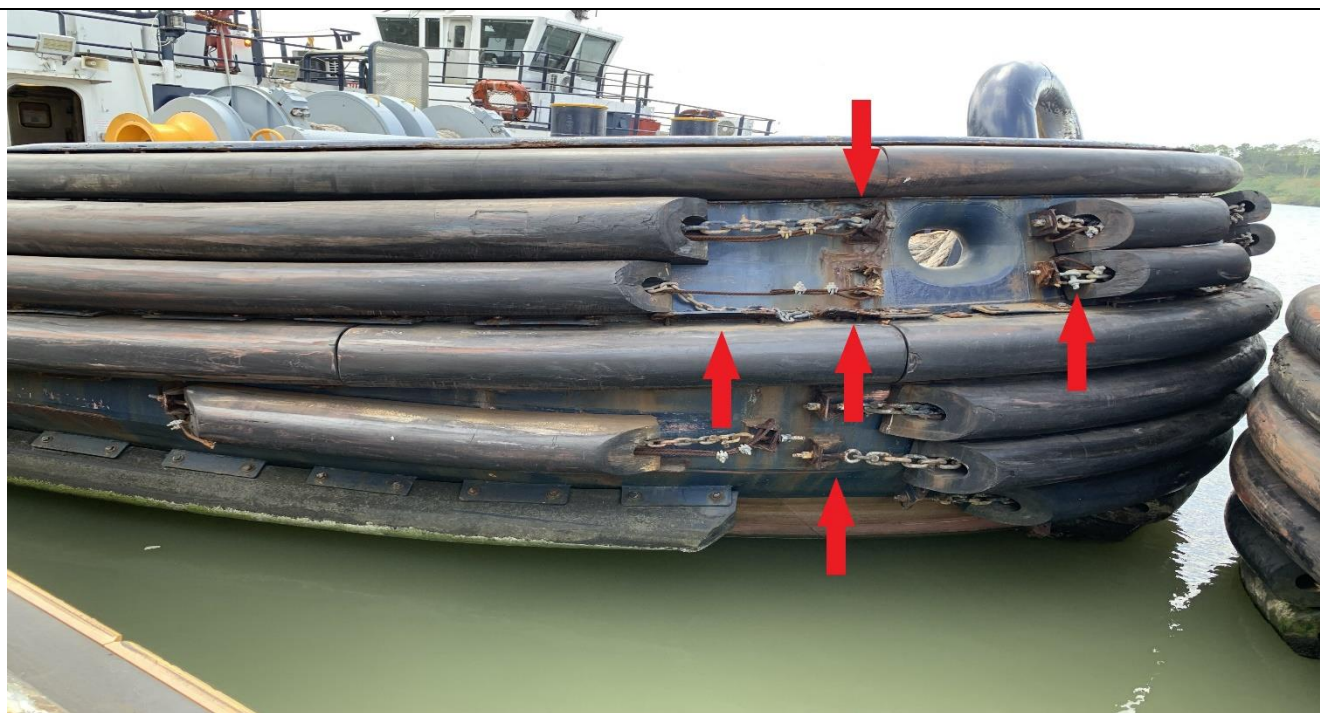
- Están afectados por corrosión y averiadas, las cadenas, láminas y pernos de sujeción de las defensas en popa del lado de babor y de estribor. Referirse a las figuras N°38, 39 y 40.

**Figura N°38. Cadenas, láminas y elementos de sujeción de las defensas en proa/estribor, averiados y afectados por corrosión.**

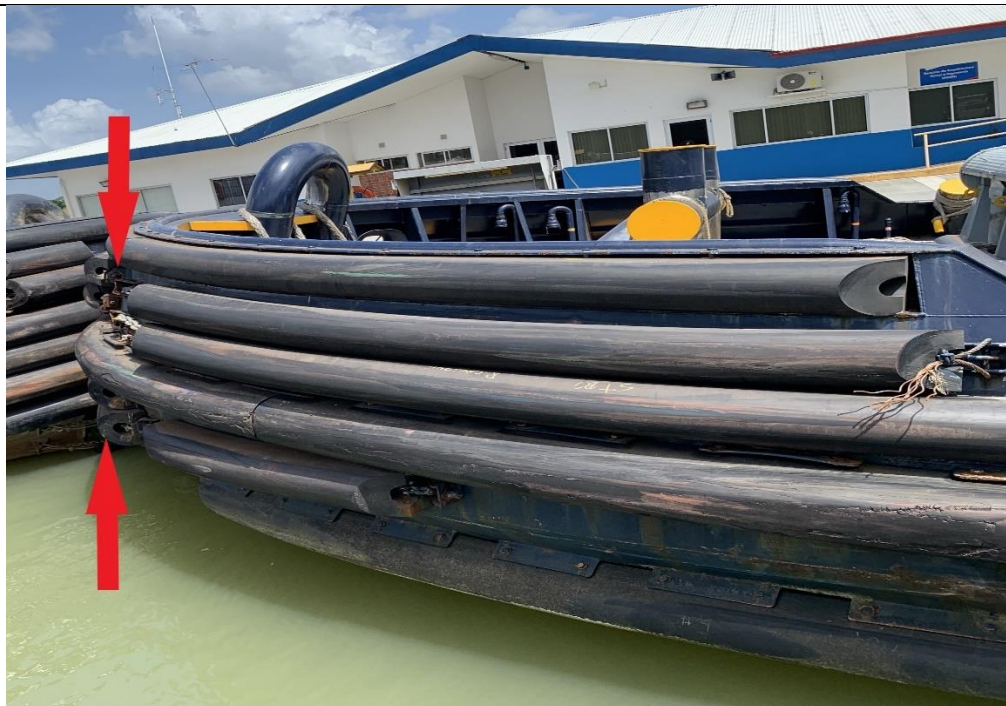
**Figura N°39. Cadenas, láminas y elementos de sujeción de las defensas en proa/babor, averiados y afectados por corrosión.**

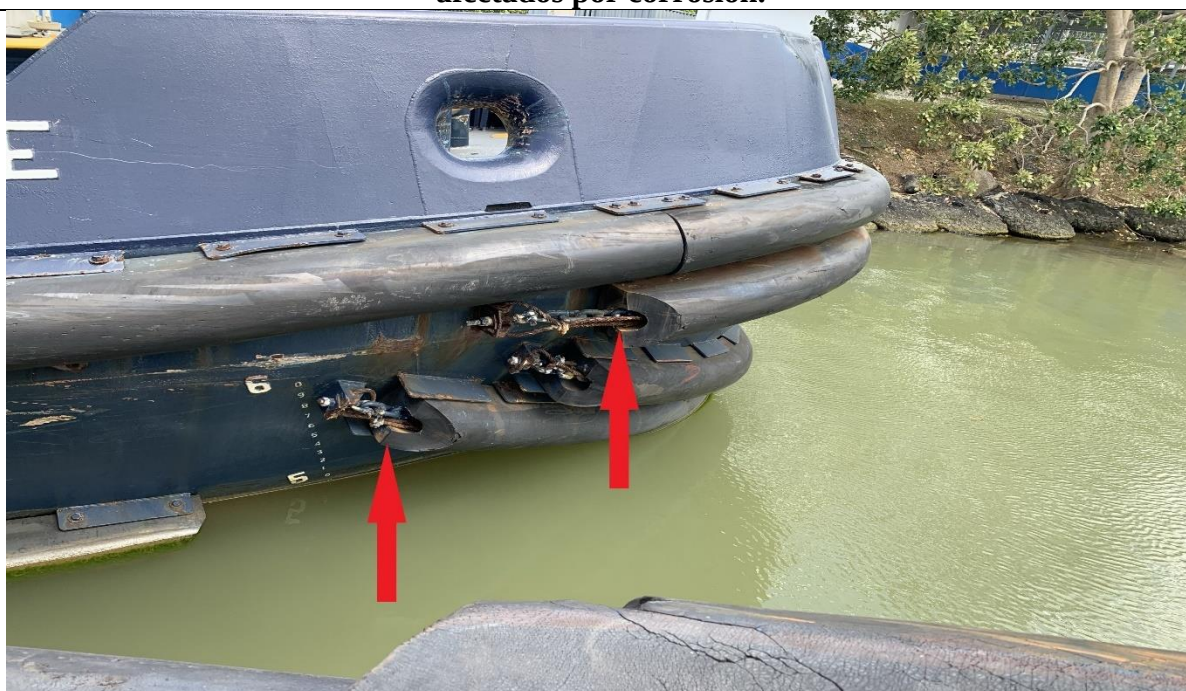
**Figura N°40. Cadenas, láminas y elementos de sujeción de las defensas en popa/babor, averiados y afectados por corrosión.**
