SOLICITUD DE INFORMACIÓN (SDI) REMOLCADOR LÍDER

REQUEST FOR INFORMATION (RFI) LIDER TUGBOAT

Informe de Inspección

Ref. N° SCD-INM-25-VT-FN-57.

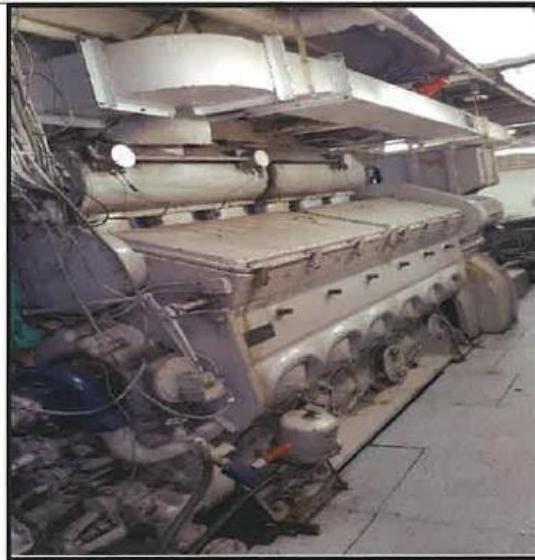
Condición: Buena.

Figura N°2. Máquina principal de babor (Operativo).

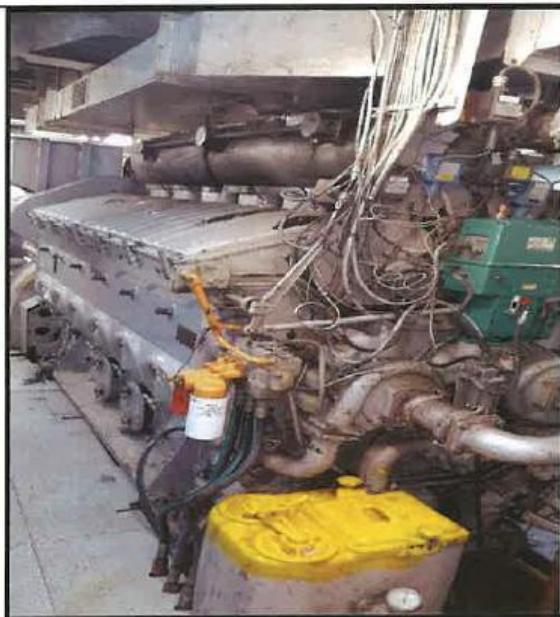
Figura N°3. Máquina principal de estribor (Operativo).

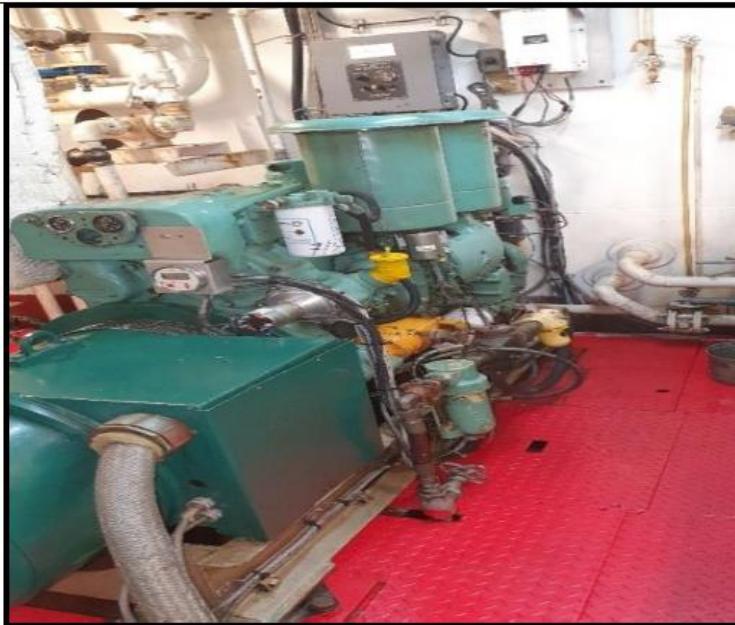
Condición: Regular.

Figura N°8. Generador N°1 (Operativo).

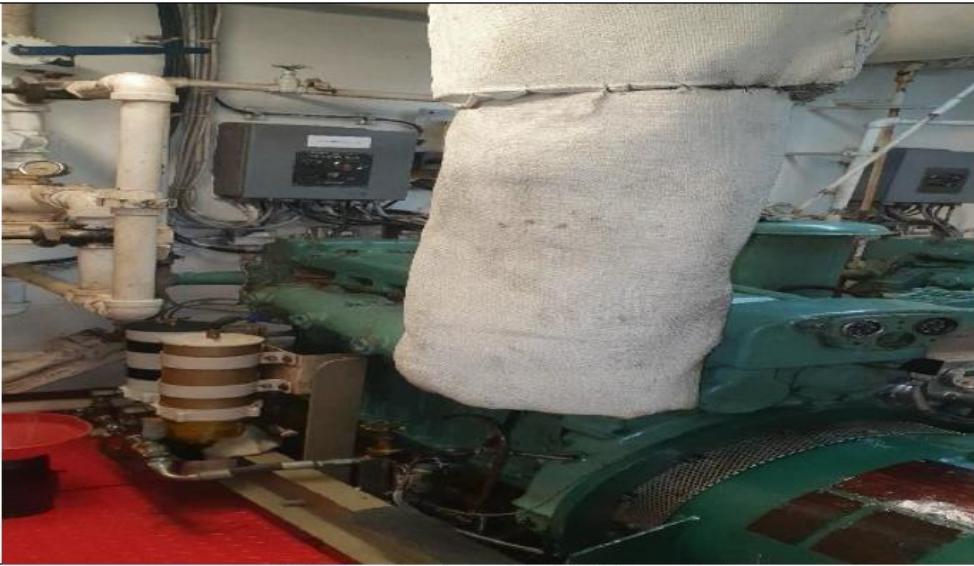
Figura N°9. Generador N°2 (Operativo).

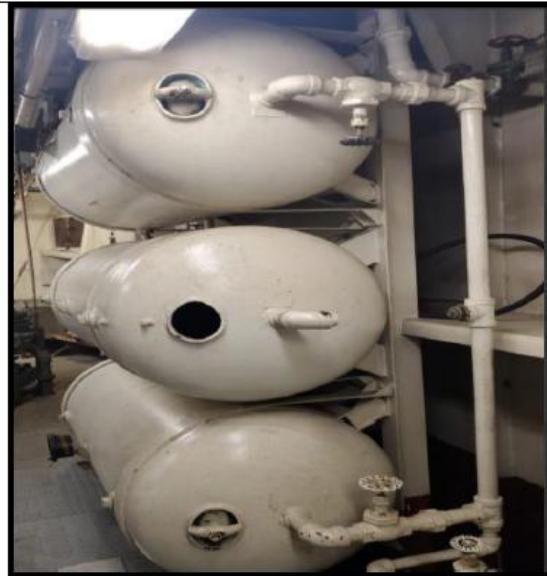
Figura N°12. Tanques de Aire N°1 y N°3 (Operativo), Tanque N°2 (No Operativo).

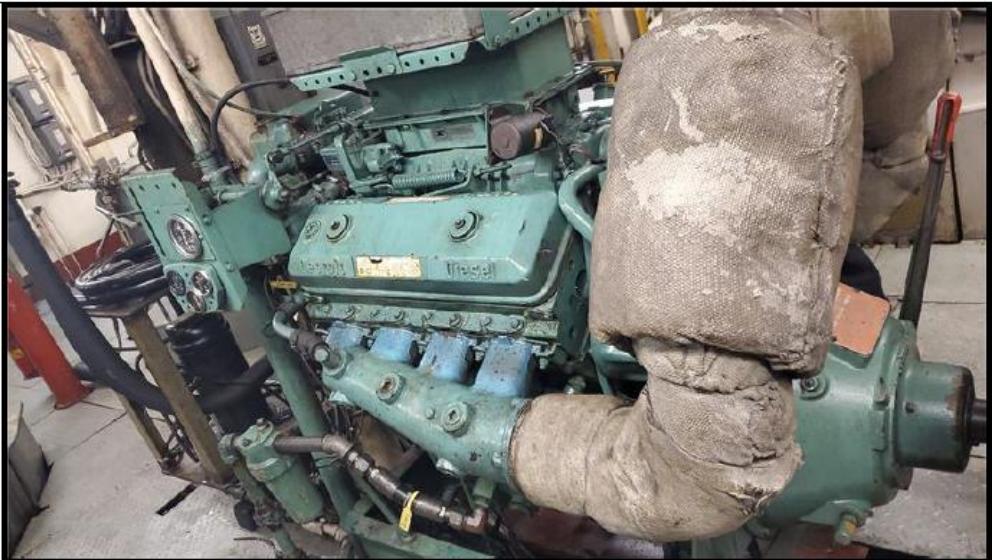
Condición: Regular.

Figura N°13. Máquina FIFI (Operativo).

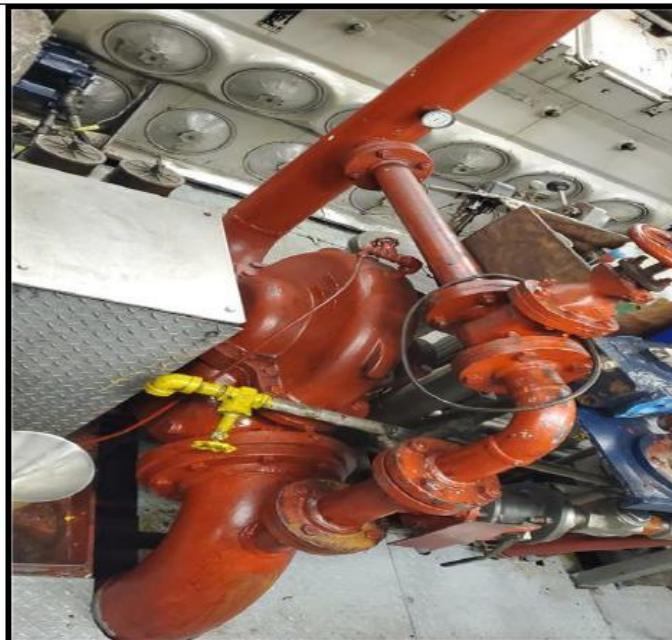
Figura N°14. Bomba FIFI (Operativo).

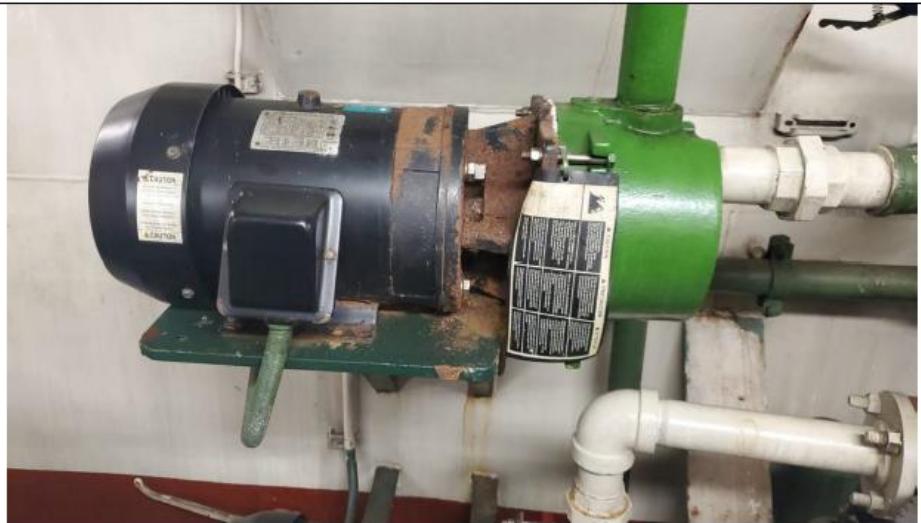
Figura N°23. Bomba de “Ballast tank” (No Operativa).

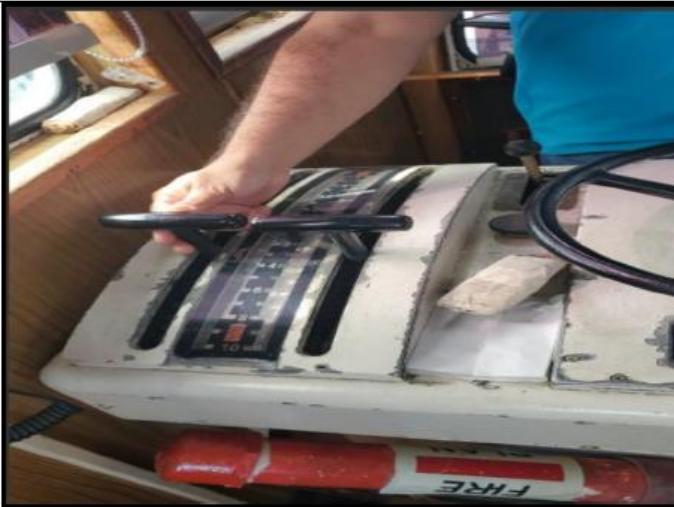
- a) Control de gobernador de las máquinas (ok).
- b) Control (palanca) de posicionamiento de ángulo de palas del sistema de propulsión
 - 1) El de la estación de control de babor (ok).
 - 2) El de la estación de control de estribor, requiere reparación (la palanca no queda fija luego de que el operador la posiciona) (**Defectuosa**). Referirse a la figura N°26.
- c) Timón Voithv(dirección) (ok).
- d) Sistemas de embragues y desembragues de las máquinas (ok).
- e) Alarma general de sistema contra incendio (ok).
- f) Operación de cañones de espuma
 - 1) Joystick de cañón de FIFI de babor (ok).
 - 2) Joystick de cañón de FIFI estribor (**No operativo**). Referirse a la figura N°35.
- g) Control de las luces de búsqueda y sus mecanismos de movimientos (ok).
- h) Control de las luces de navegación (ok).
- i) Paneles de monitoreo de todos los sistemas (ok).

**Figura N°26. Control de gobierno de ángulos de palas estación de babor (Operativo).
Control de gobierno de ángulos de palas estación de estribor (Defectuoso).**

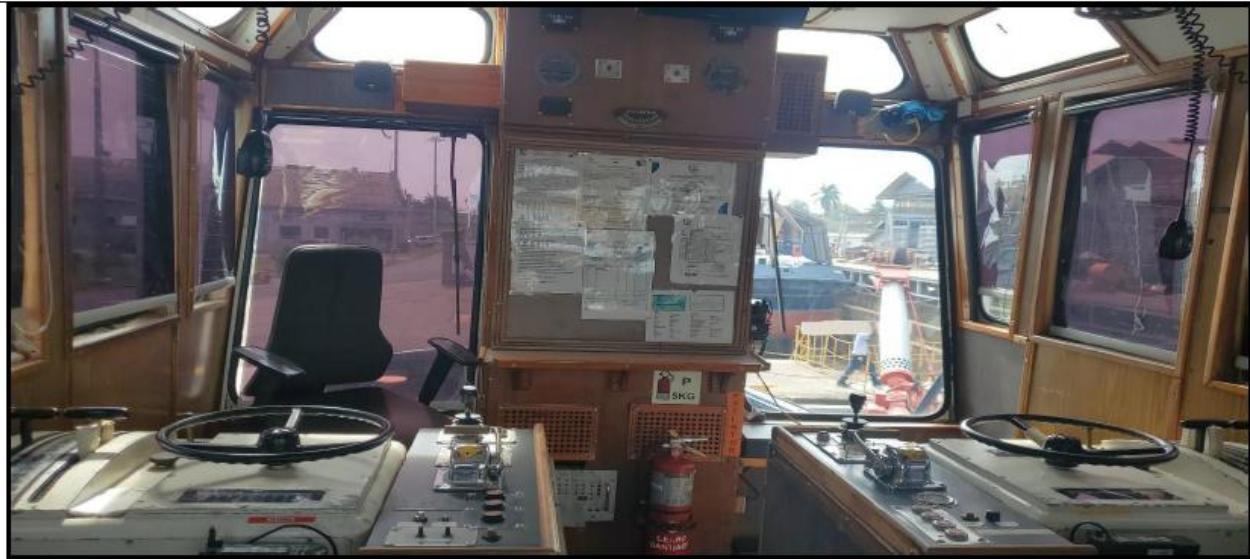
Figura N°31. Condiciones del puente. (Buena).

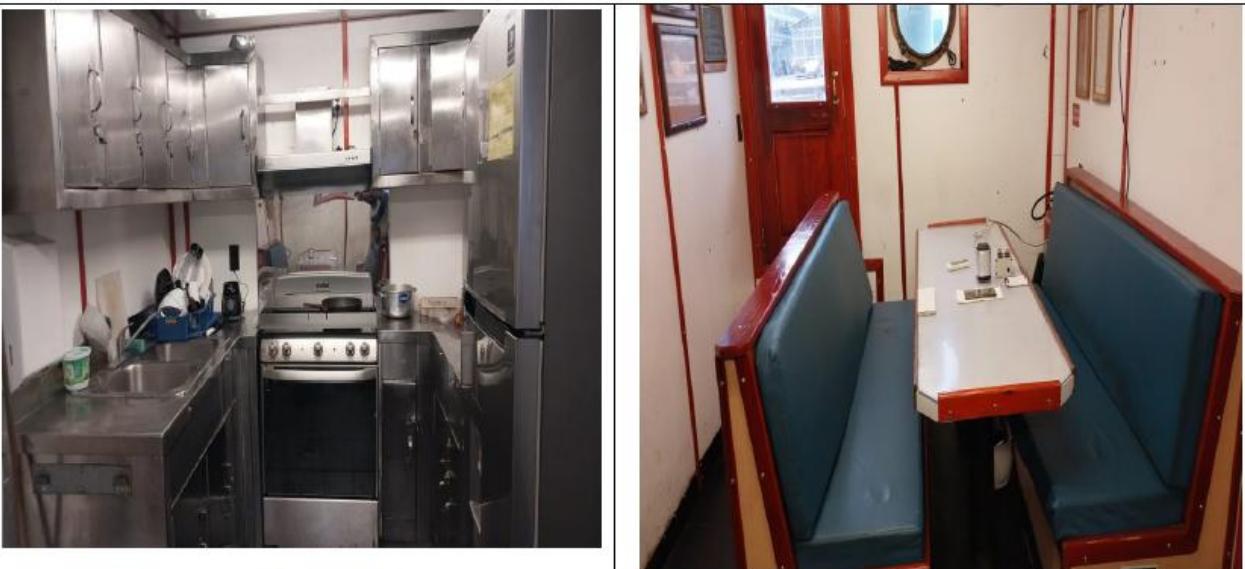
Figura N°32. Condición de acomodaciones de la cubierta. (Buena).

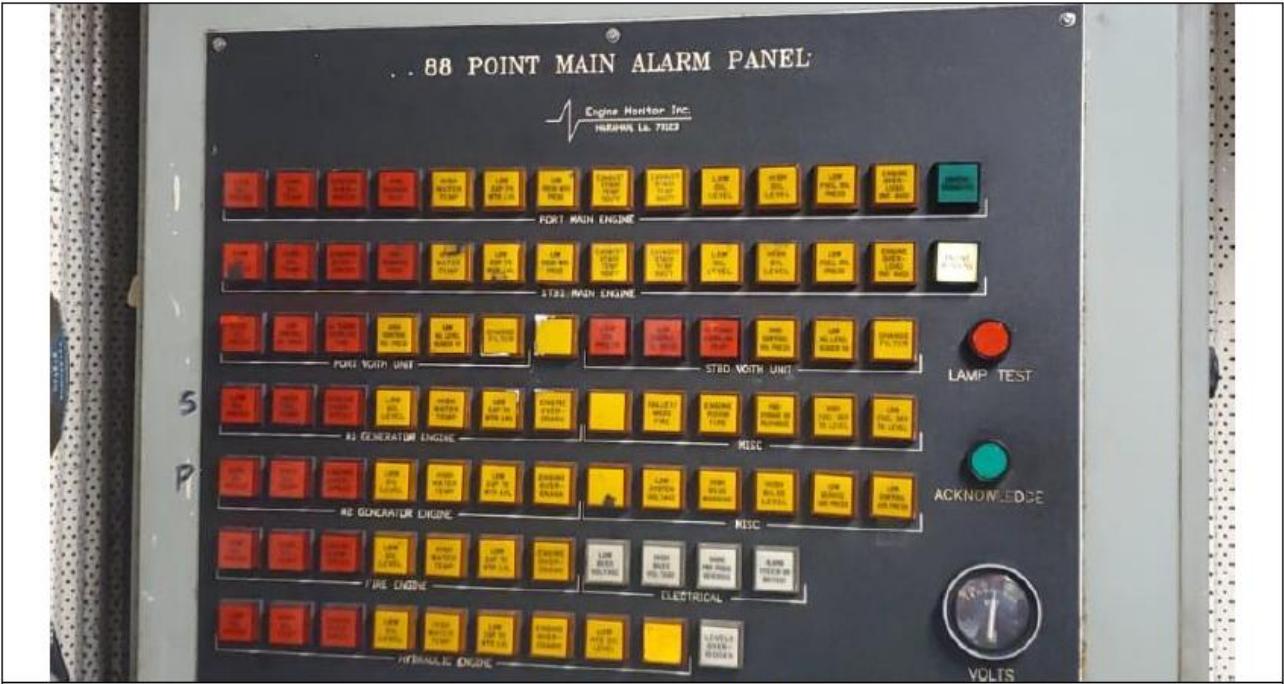
Figura N°33. Condición de cabina de control del jefe de máquinas. (Operativo)

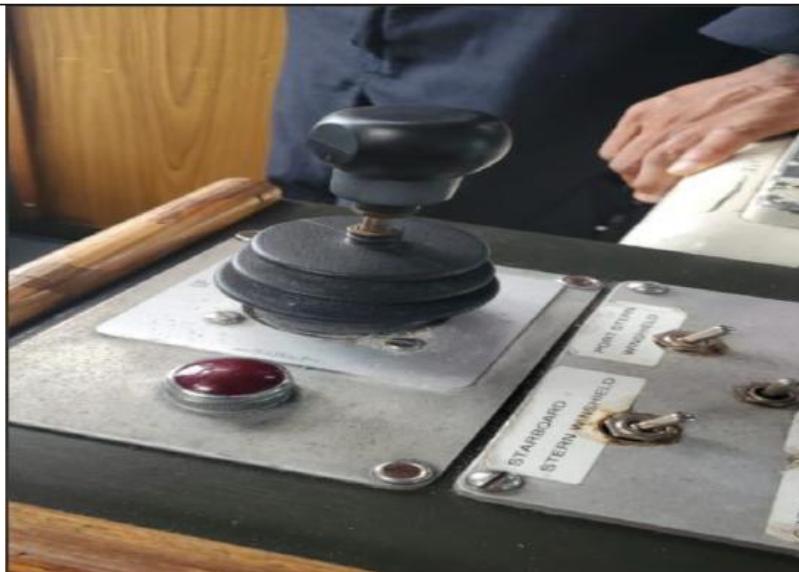
Figura N°35. Joystick de cañón fifi de babor (No operativo).

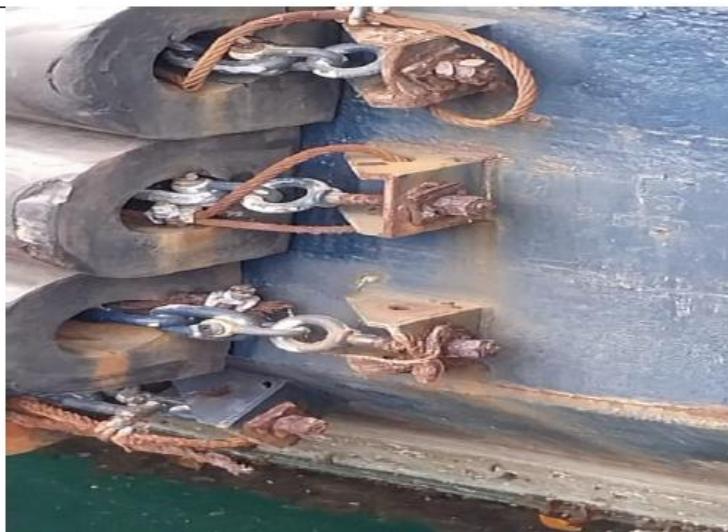
- 10 Están afectados por corrosión y averiadas, las cadenas, láminas y pernos de sujeción de las defensas en la proa y popa del lado de babor y de estríbor.
- a) Requiere de limpieza mecánica, pintura y remplazo de componentes si así amerita. Referirse a la figura N°36.

Figura N°36. Cadenas, láminas y elementos de sujeción de los defensas afectados por corrosión, en proa y popa de los lados de babor y estribor presentan esta condición.

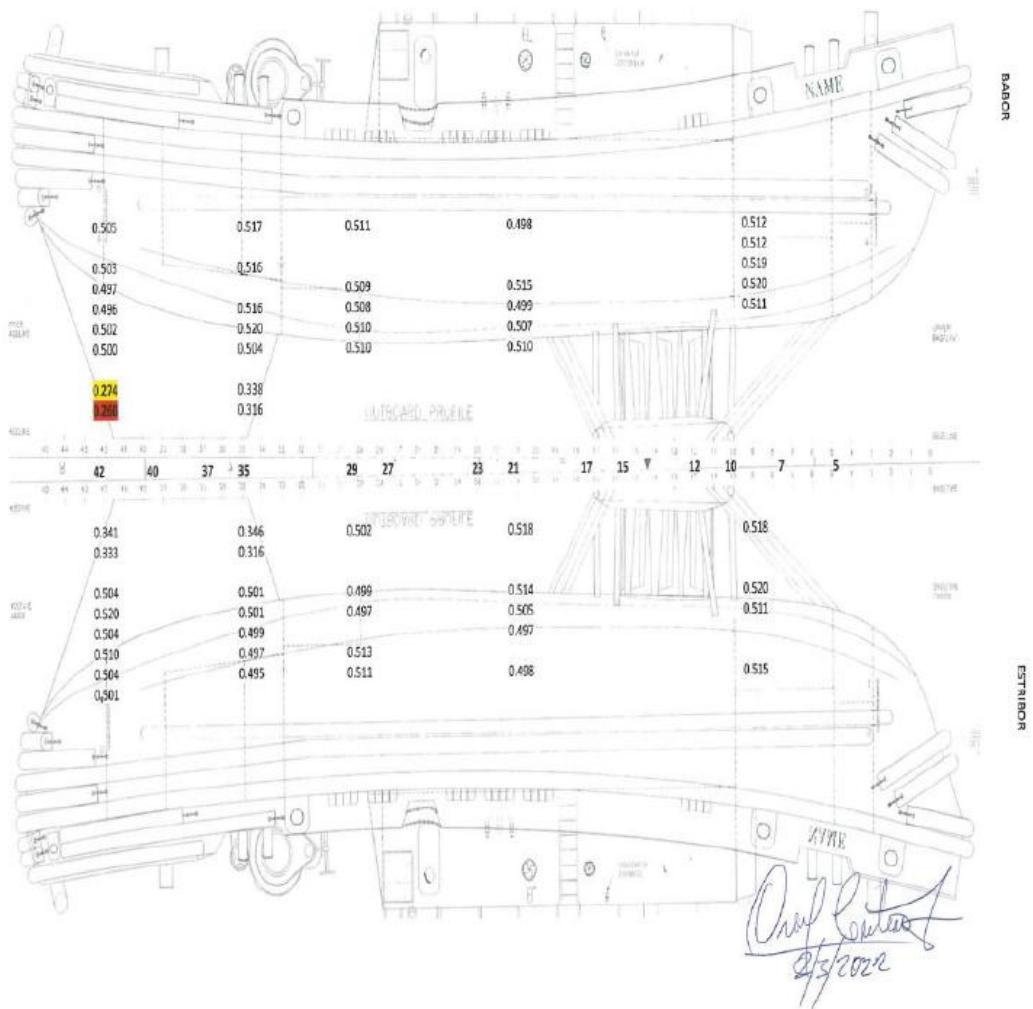
Espesores de casco 2022

1	35		0.375	0.338	0.346	0.037	10%	0.0	8%
2	35		0.375	0.316	0.340	0.059	16%	0.0	9%
3	41		0.375	0.274	0.333	0.101	27%	0.0	11%
4	41		0.375	0.260	0.341	0.115	31%	0.0	9%
