Informe de Inspección

Ref. N° SCD-INM-25-VT-FN-42

1. Propósito:	Evaluar condición del Remolcador Guía.
2. Fecha de inspección:	25 de febrero de 2025
3. Orden de trabajo:	OT-1461532
4. Planificador:	Andrey Manuel Foster, Planificador de Proyectos, INM-PL.
5. Nombre del cliente:	Edgar Olivero, OPRM
6. Tipo de inspección:	VT - INSPECCIÓN VISUAL.
7. Equipos de inspección:	N/A

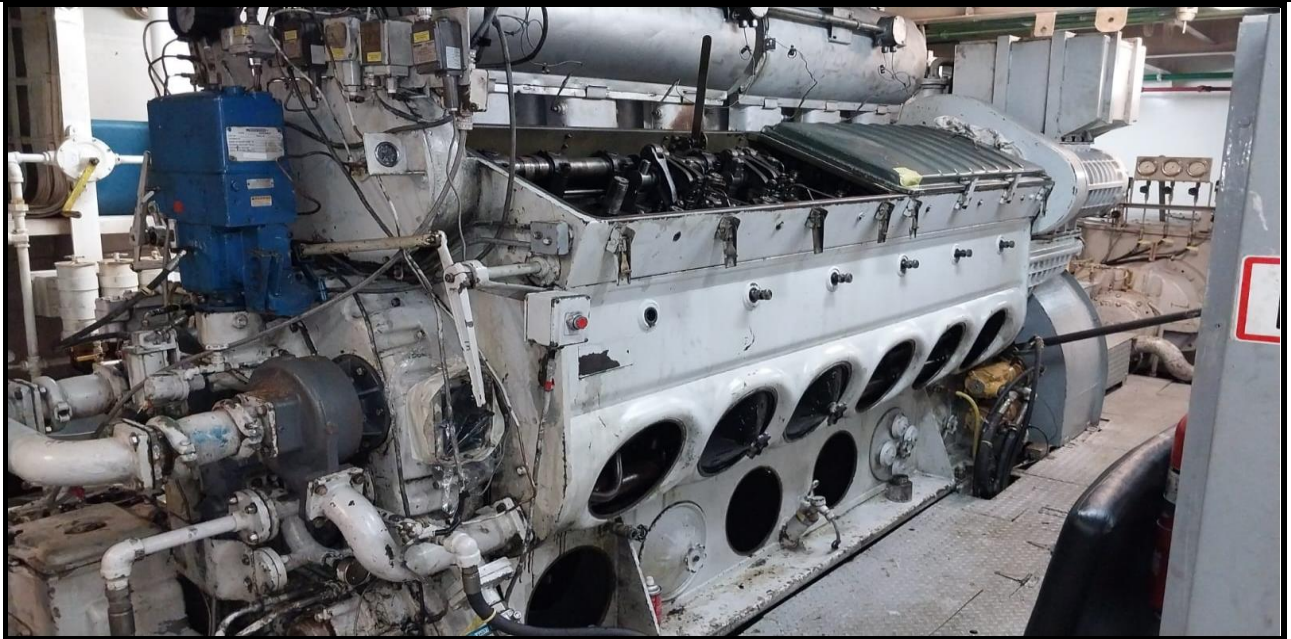
a) **Máquina principal de babor fuera de operación (daños).**

1. Pistones N°2 y N°3 averiados.
2. Daños en casquillos de biela N°1 y N°3.
3. Daños en casquillos de bancada
4. Daños en muñones del cigüeñal.

Atención Específica: Se recomienda poner especial atención durante la inspección al cilindro número 1, ya que se han detectado daños en su casquillo de bancada.

Figura N°2. Máquina principal de babor (Fuera de servicio).

Inspección Requerida: Es fundamental realizar una inspección técnica exhaustiva de este equipo para determinar el alcance de los trabajos necesarios para el reacondicionamiento del motor.

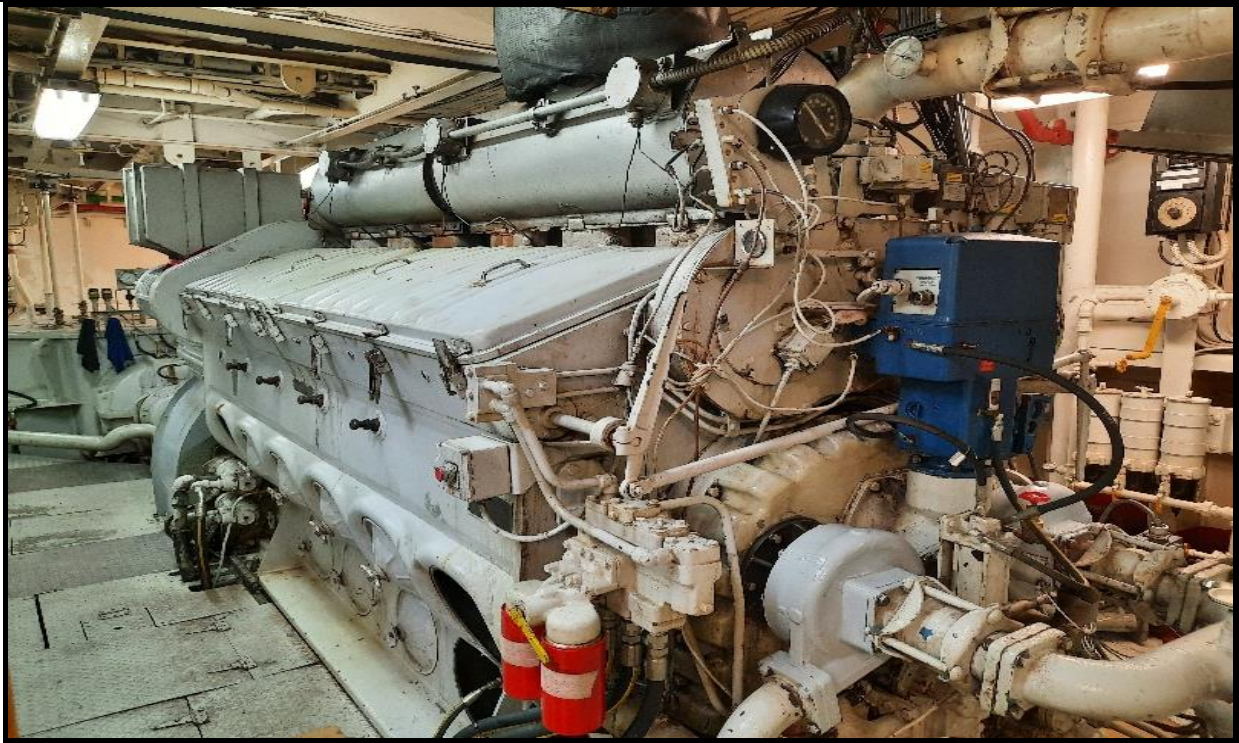
b) **Máquina principal de estribor fuera de operación (posibles daños).**

Figura N°3. Máquina principal de estribor (Fuera de servicio).

Inspección Requerida: Es fundamental realizar una inspección técnica exhaustiva de este equipo para determinar los daños y el alcance de los trabajos necesarios para para el reacondicionamiento del motor.

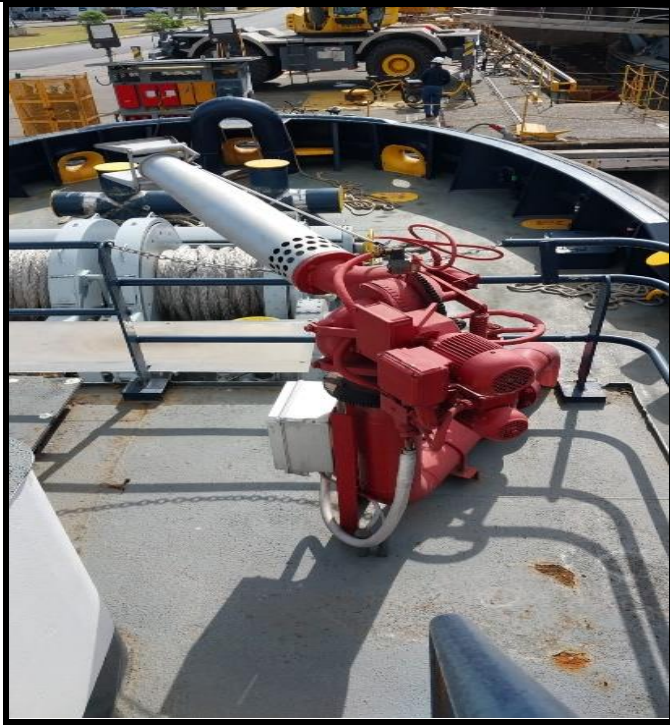
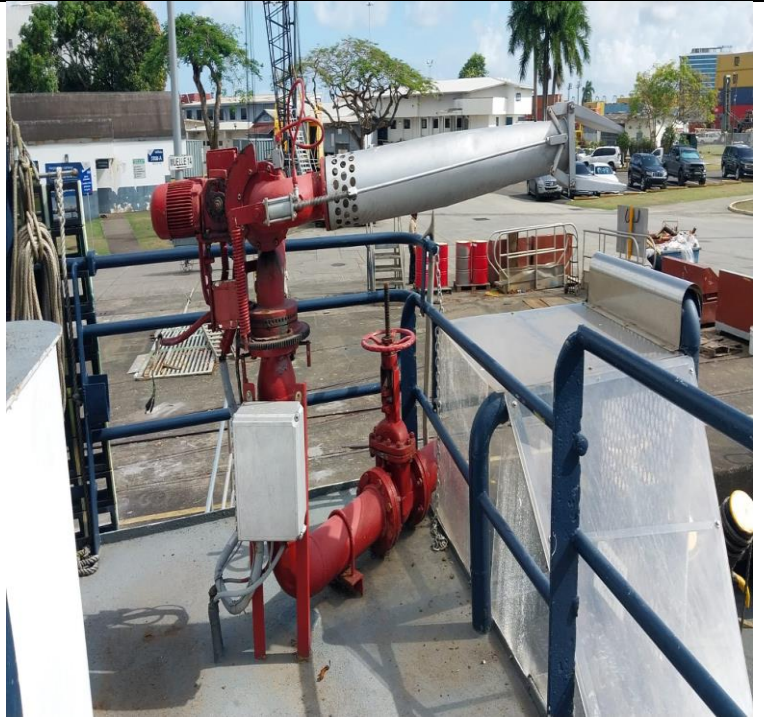
a) **Pernos y bridas de los cañones de espuma afectados por corrosión.**

Figura N°17. Cañones de espuma (Operativos)

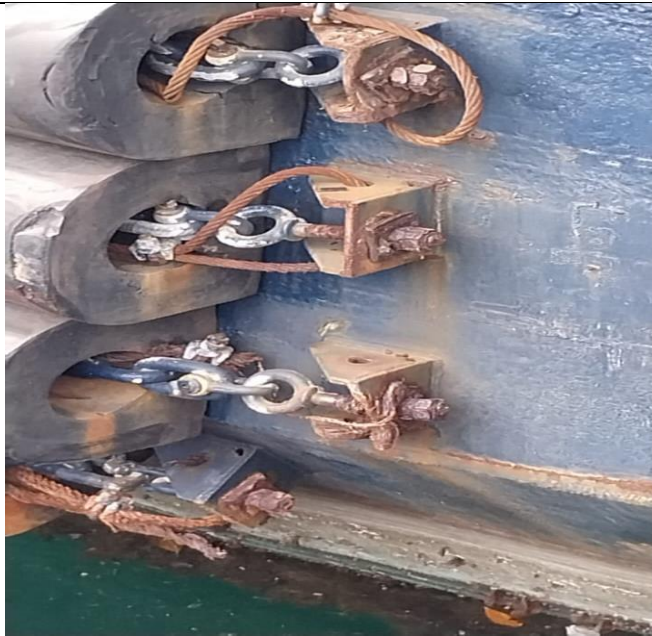
- 10 **Están afectados por corrosión y averiadas, las cadenas, láminas y pernos de sujeción de las defensas en la proa y popa del lado de babor y de estribor.**

Figura N°33. Cadenas, láminas y elementos de sujeción de los defensas afectados por corrosión, en proa y popa de los lados de babor y estribor presentan esta condición.

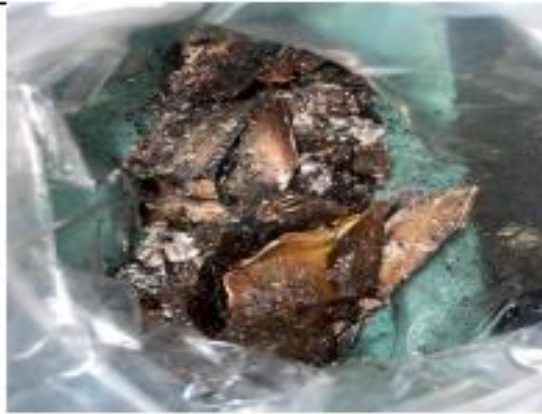
Metal particles found in the crankcase during the incident.

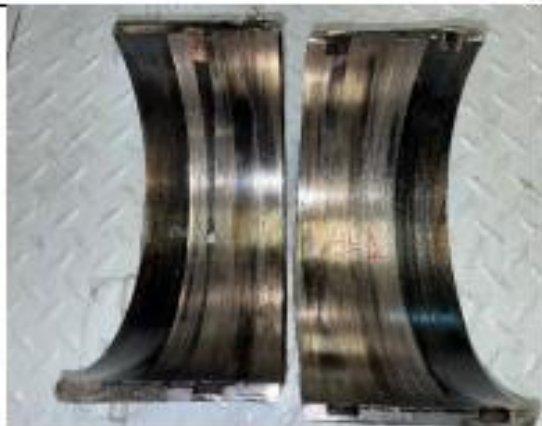
- Bearing shells from unit #1 and #3 were inspected and found damage. Further crankpin from unit #3 was visually inspected and severe damage were noted.
- Main Journal from unit #1 and #3 were checked and was recommend to remove the crankshaft for proper evaluation of the bearing housing and journal diameter as well.
- Main Journal caps were visually inspected and overheating marks were found in the running surfaces.

Bearing shells from unit #1 as found during our visit.

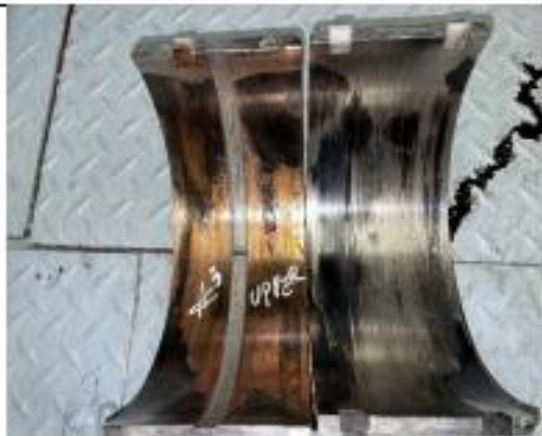
Bearing shells from unit #3 from the main journal.

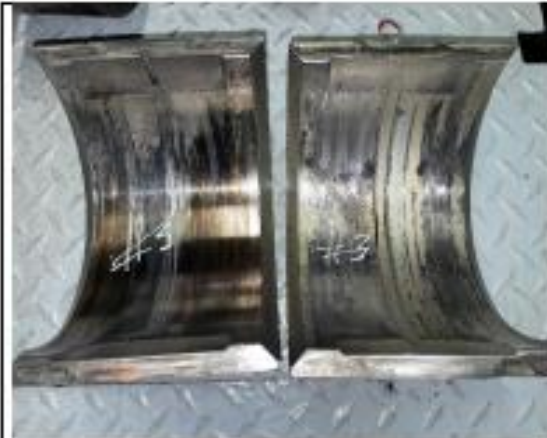
Crankpin conditions from unit #3 inspected during our visit.

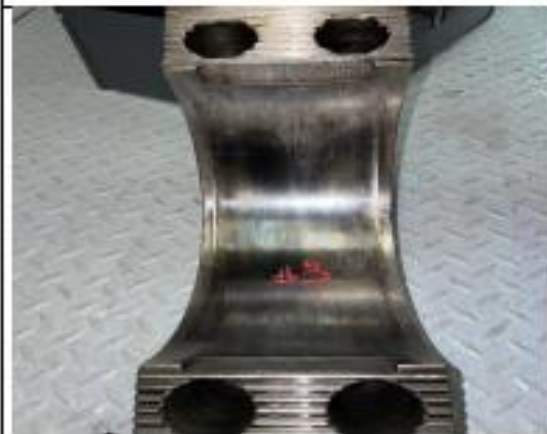
Overheating marks were noted on main bearing cap from unit #3.

- Dismantling of complete crankshaft is recommended to carry out evaluation of bearing housing and perform further line boring of pocket. Since damage affect the main bearing shells, such heating is transferred to caps and engine frame. So, pockets are affected regarding their straightness. Since caps are serration model, it is not possible to carry out a new boring machining. In this context, engine frame should be exchanged by new one.
- Replacement of crankshaft is recommend to be done at first opportunity. Actual crankshaft in the engine is out of any possible repairing.
- Engine components as heads, piston and liner should be evaluated and overhauled. Remaining parts as fuel pumps, fuel valves, water and lube oil pumps should be overhauled as well.

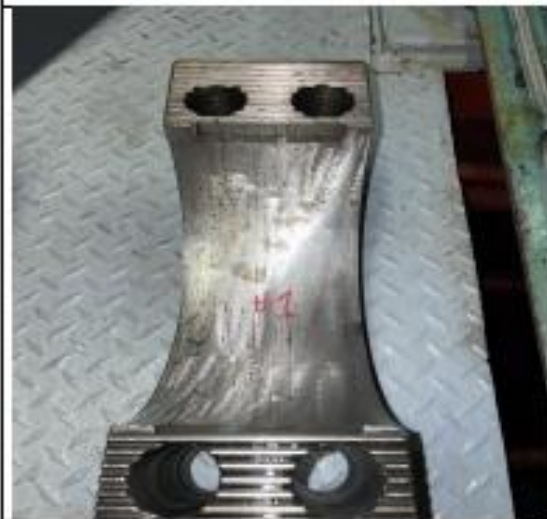
Scratch marks and Overheating was noted from main bearing cap from unit #1.

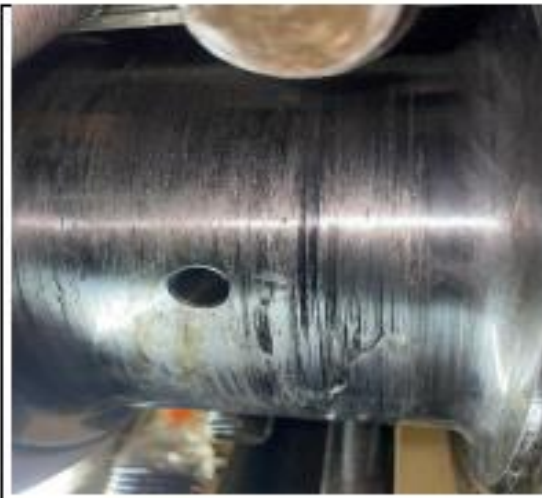
Main Journal as found from unit #3 inspected during our inspection.

- Its recommend to remove the complete crankshaft from the engine frame to check the bearing housing diameter and evaluate the frame conditions and discard the line boring of the engine block.
- New crankshaft is recommend to be order and replaced at first opportunity.

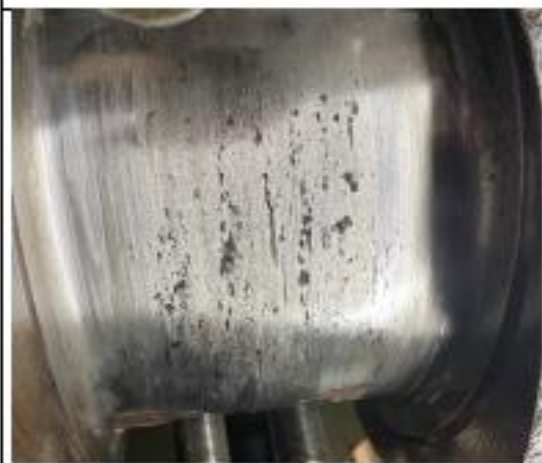
Main journal from unit #3 as found.

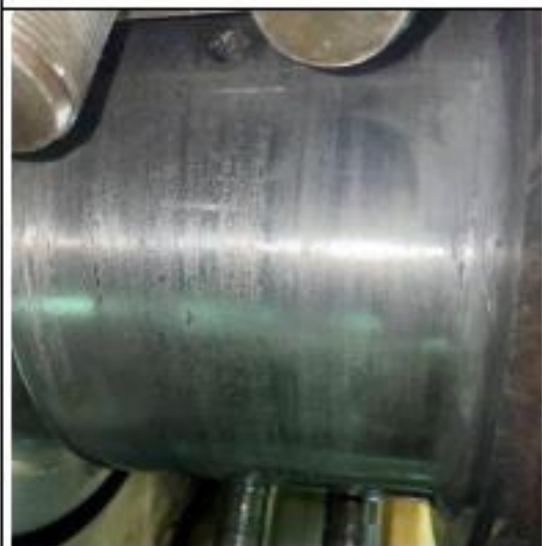
Main Journal from unit #1 as found. Its recommend to remove the complete crankshaft for engine frame housing evaluation.
