## INFORME TÉCNICO DM – MGFS – 17 – 044

INSTALACION : TERMoeLECTRICA MIRAFLORES

ASUNTO : MANTENIMIENTO L4 Y CAMBIO DE ROTOR A  
GENERADOR MARCA ABB DE 23050 KVA, 13.8 KV  
#/S 4589343

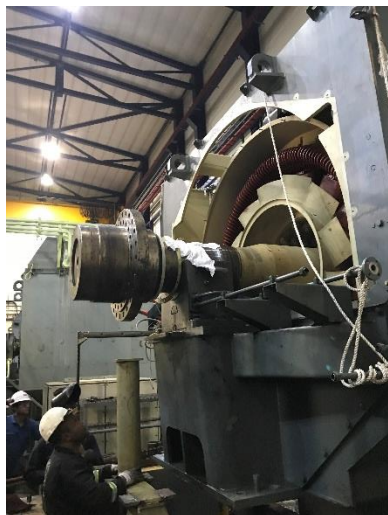
Desarme Parcial y Retiro de Tapas

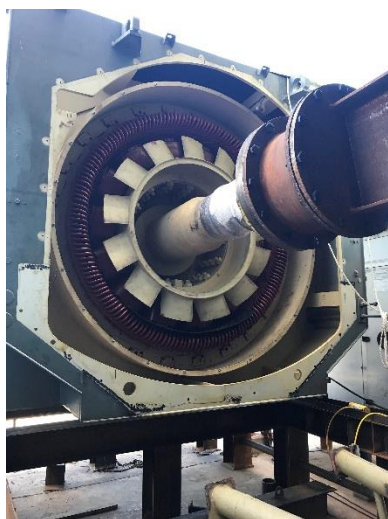
Colocación de extensión de Eje

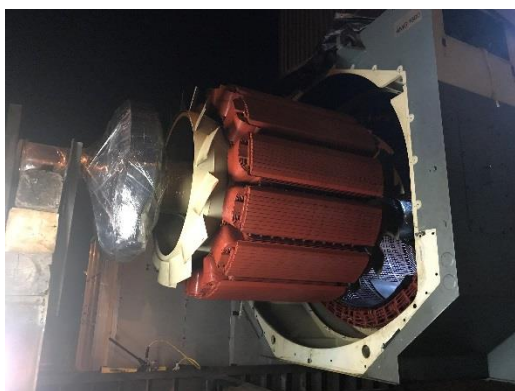
Extracción de Rotor

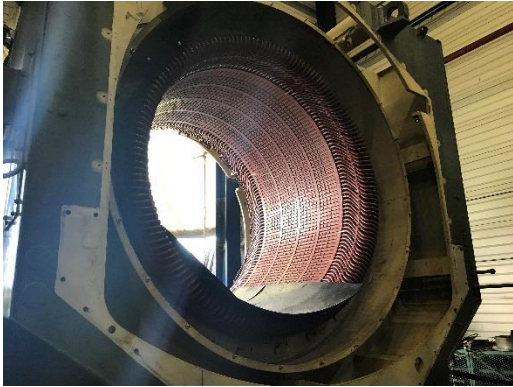
Estator

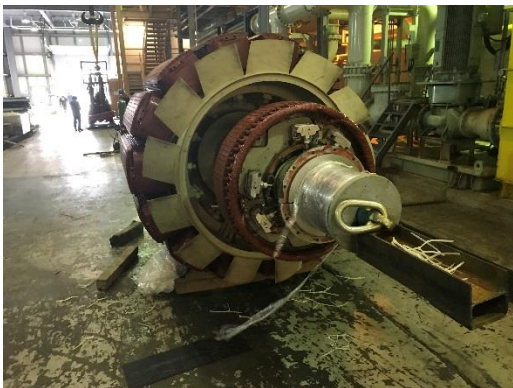
Rotor Principal

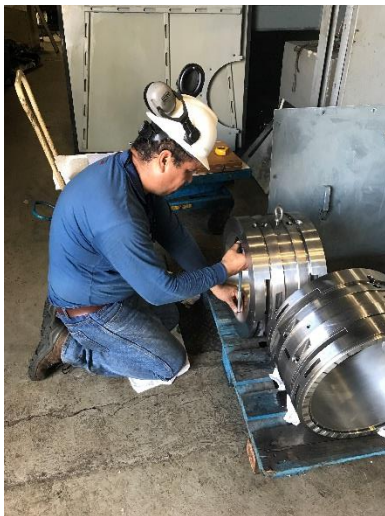
Medición e inspección de cojinetes

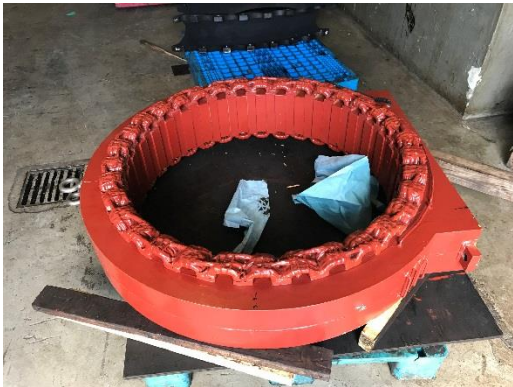
Estator de Excitatriz

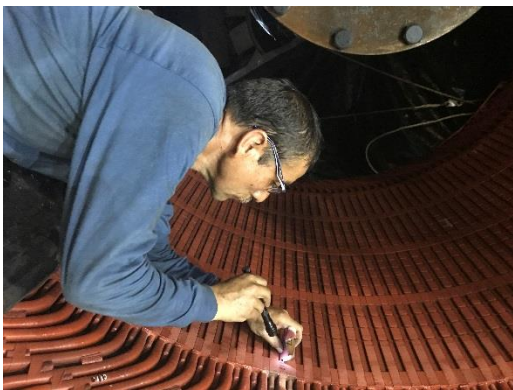
Identificación de descargas parciales

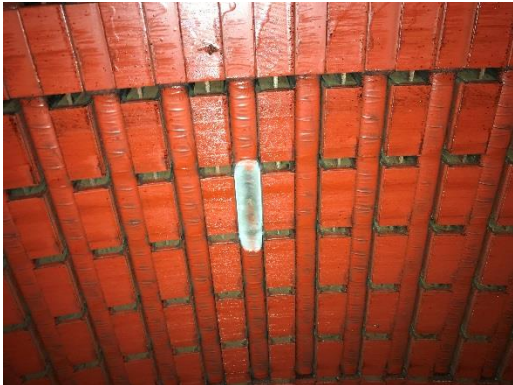
Descargas Parciales

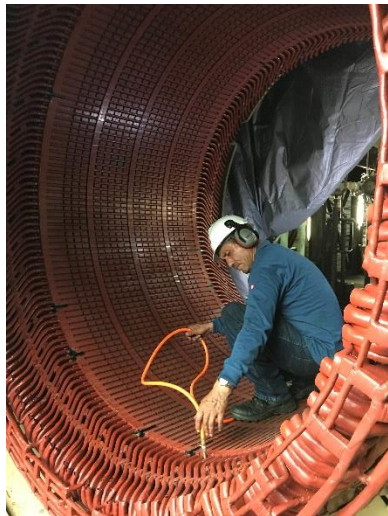
Limpieza de estator

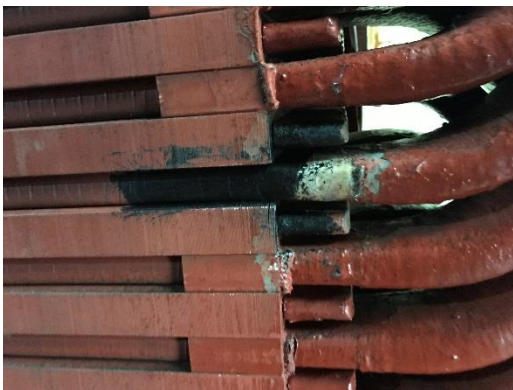
Curado de descargas Parciales

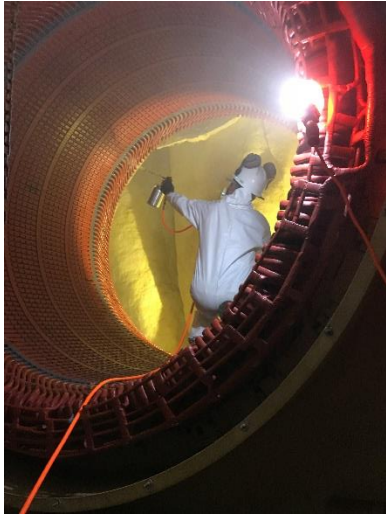
Aplicación de Pintura Semi-Conductiva

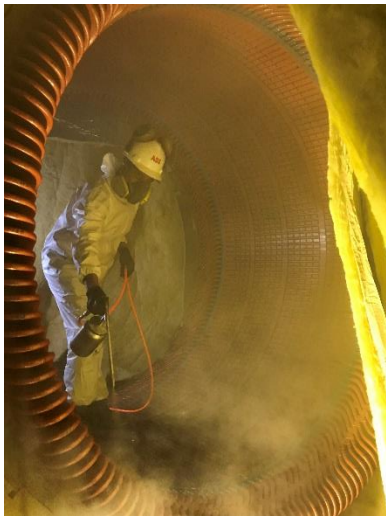
Aplicación de Barniz de acabado

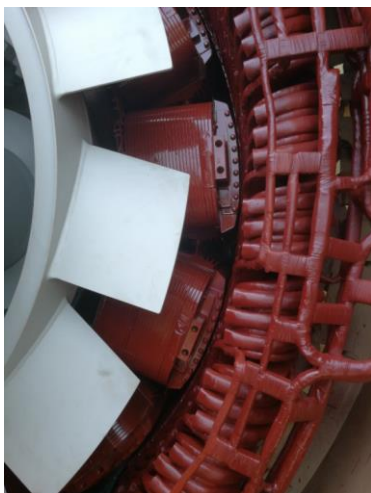
Acabado final

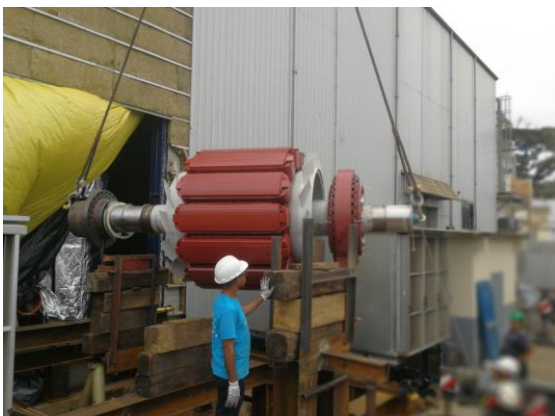
Colocación de rotor Nuevo en la bancada

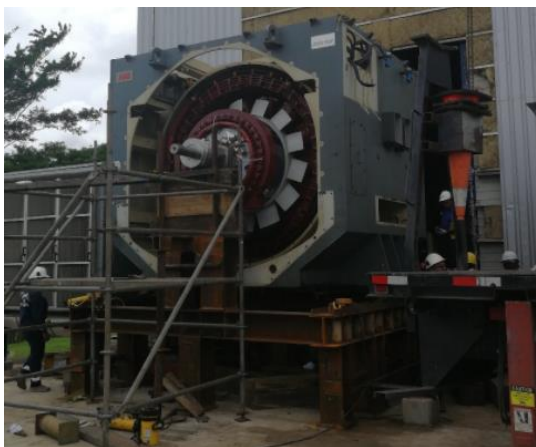
Colocación de rotor en su posición inicial

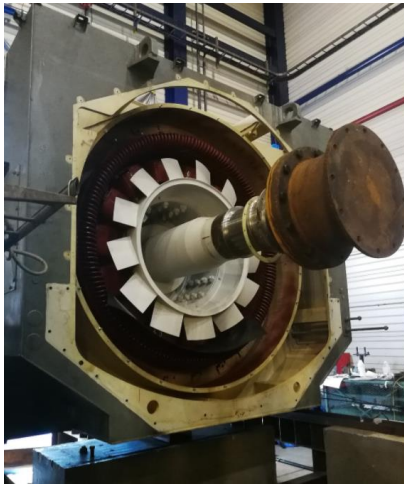
Colocación de rotor en su posición inicial-Vista de DE

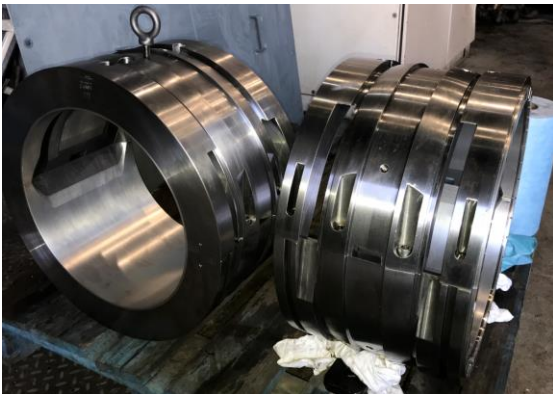
Cojinetes después de su mantenimiento

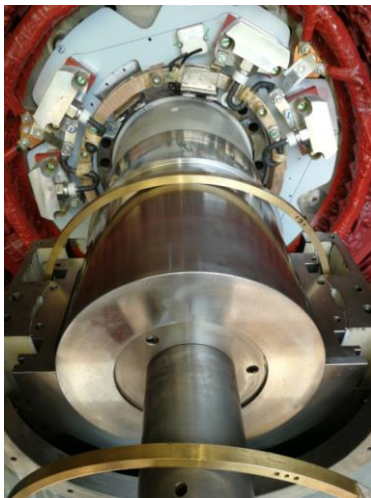
Montaje de partes mecánicas

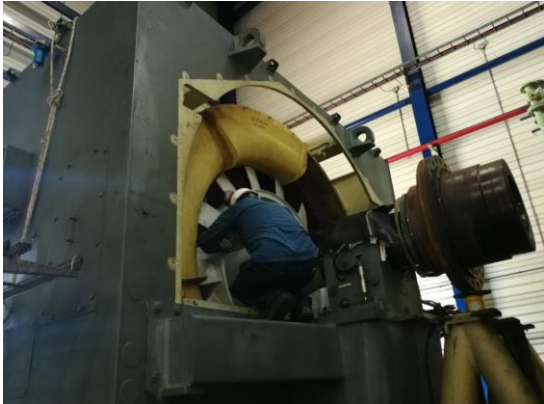
Colocación de tapas y fibra

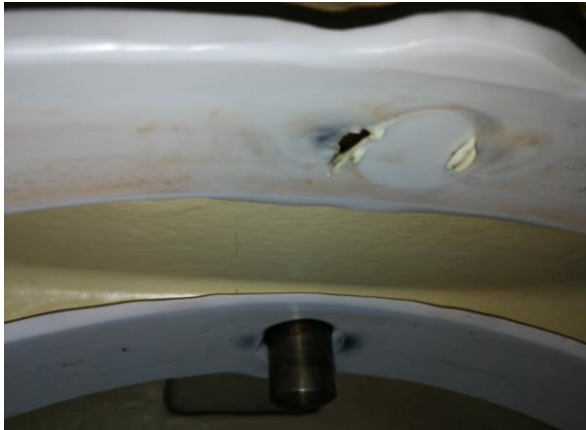
Se encontraron daños en el aislamiento de  
Housing-NDE

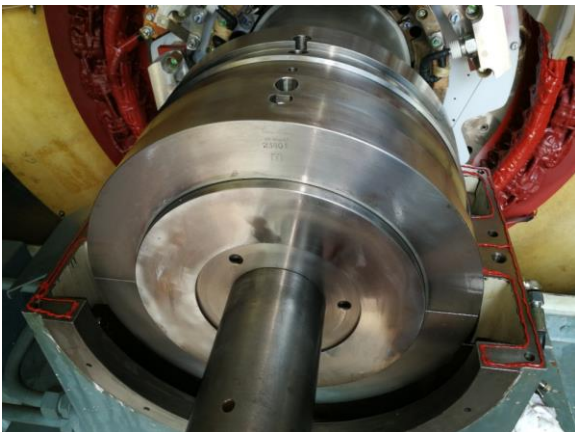
Sellado con Curil T

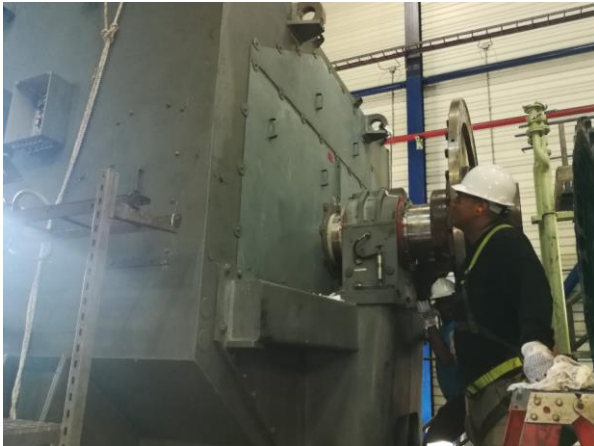
Montaje de tapas de inspección

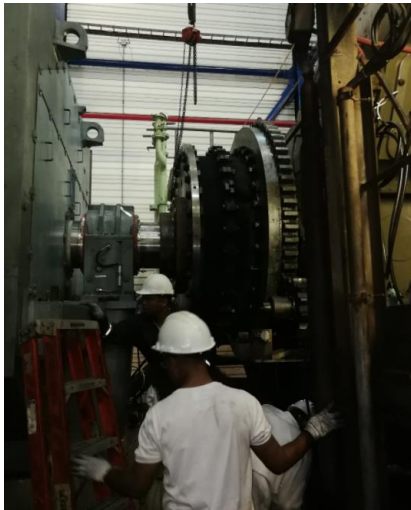
Armado del acople

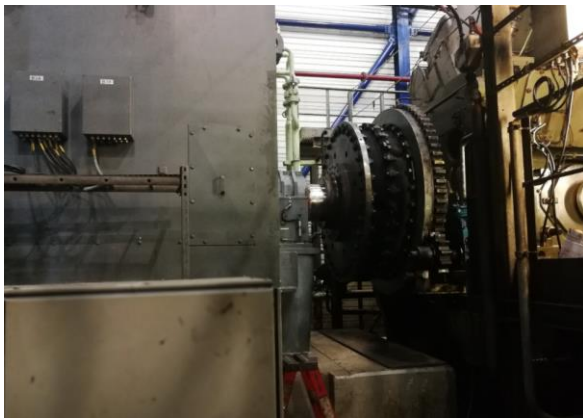
Acople instalado

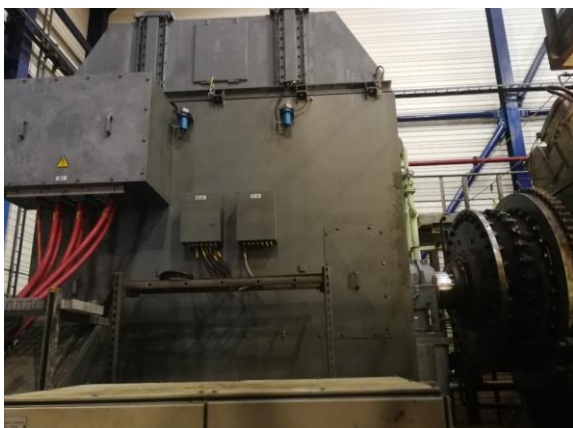
Montaje y armado completado
