# Condiciones de Abastecimiento de Agua de la cuenca de río Indio

## Objetivo 1. Tarea 1a Diagnóstico Suplementario de las Condiciones de Abastecimiento de Agua en la Cuenca de Río Indio

**“Estudios para la elaboración del diseño conceptual del reservorio multipropósito en la Cuenca de Río Indio y proyectos complementarios para el manejo de la cuenca”**

**Consultor:** Aguilar y Asociados Panamá, S.A.

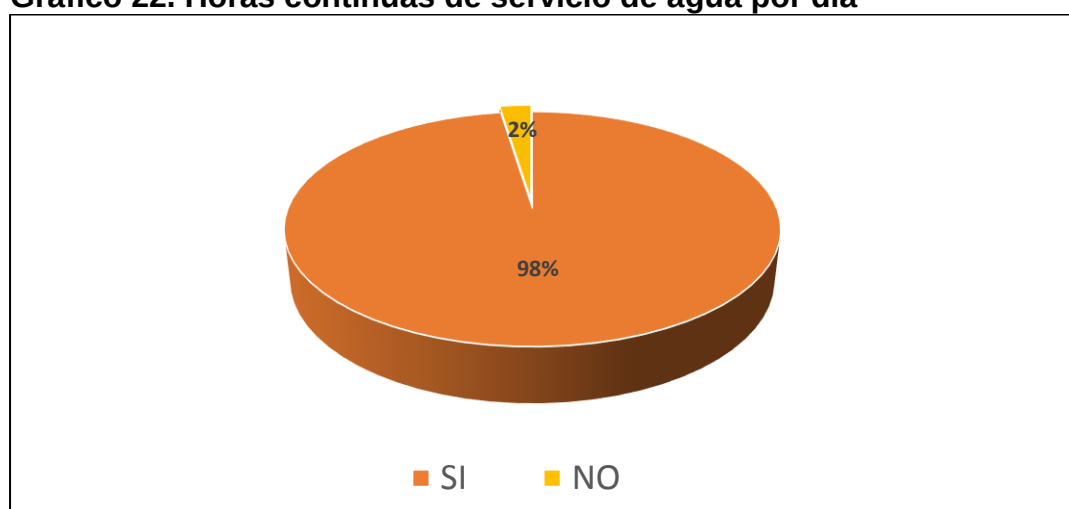
**Gráfico 22. Horas continuas de servicio de agua por día**

Se reporta que las conexiones de la red de distribución funcionan las 24 horas del día en todos los casos, con excepción de Uracillo de las Marías que funciona 20 horas al día.
