Verificación de la Implementación y Eficacia de las Medidas de Mitigación del Proyecto de Ampliación del Canal de Panamá - Tercer Juego de Esclusas

Informe Semestral ERM 012

Octubre 2014

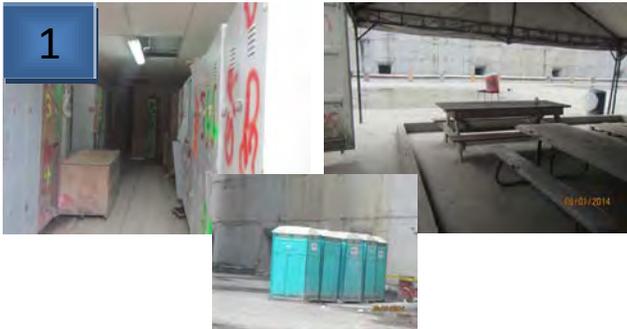
Date: 08/01/2014 **Place:** Zone 4 – Middle Chamber

Picture N° 01: The CRO and Environmental Team performed an inspection in order to verify the condition of the changing room and tent's area at Zone 4 – Middle Chamber. The area was clean and tidy. No tools, materials or domestic wastes were observed.

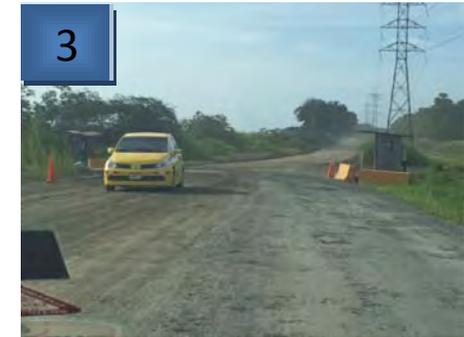
Date: 08/02/2014 **Place:** Zone 4, WSB 03, TR6 & TR5

Picture N° 02: The CRO observed the activity of collection of wastes in the Zone 4, WSB 03, TR6 & TR5. Wastes are taken to the temporary waste center for its adequate segregation.

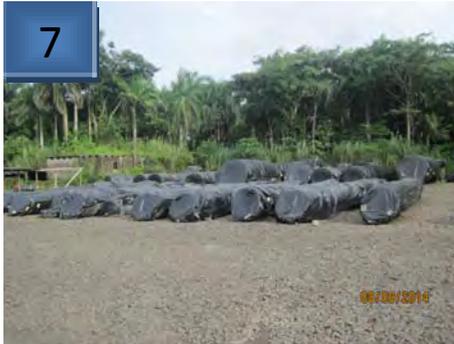
Picture N° 07: The CRO observed the used tires were covered with plastic liners by Waste Management Team to prevent stagnant rain water. Used tires are located in the Bus Parking Area.

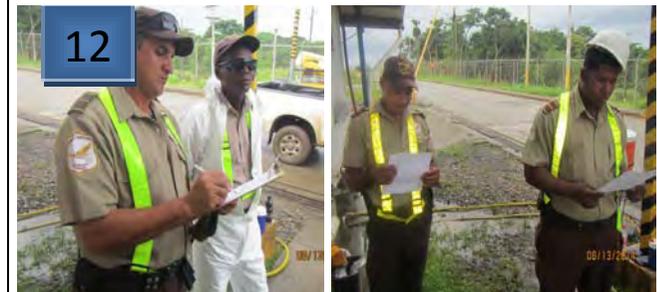
Date: 08/13/2014 **Place:** José Dominador Bazán – Community

Picture N° 11: 24 hours ambient noise monitoring is being performed in José Dominador Bazán Community. The monitoring is developed in accordance with the monitoring program.

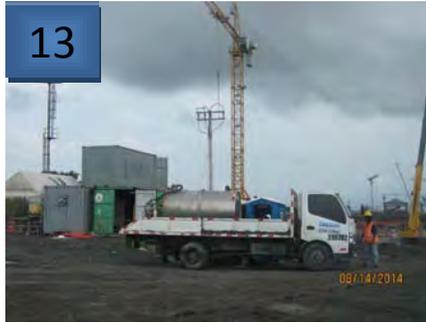
Picture N° 13: The CRO observed the activities developed to prevent illness risks in working areas. Subcontractors collect wastewater for proper disposition (TecSan is the subcontractor hired for cleaning the latrines in the project). The portable toilets were clean and no odors could be perceived.

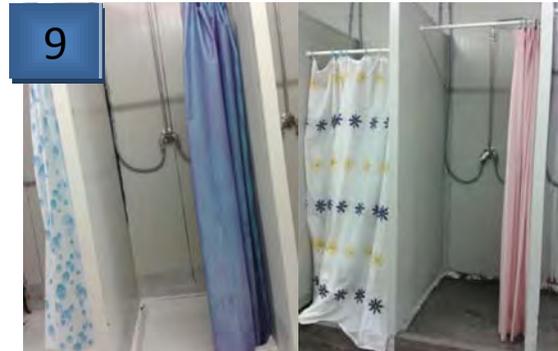
Date: 08/13/2014 **Place:** Mindi Camp.

Picture N° 09: The Social worker observed the condition of the shower bath, sinks and toilets in the area of Mindi Camp. The area was clean and tidy.

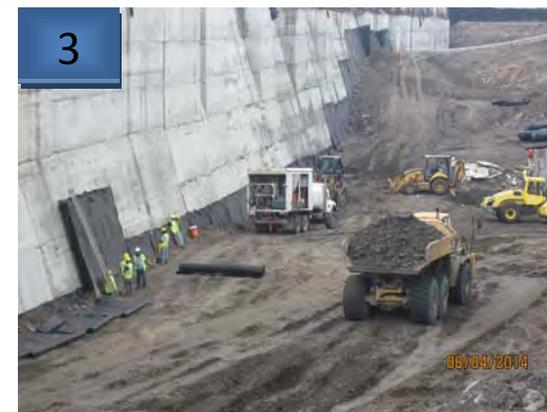
Location: All Work Fronts

Measure N°6: Trucks and heavy equipment move only within the project area.

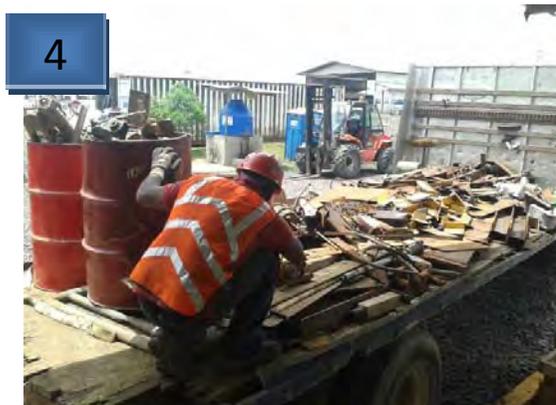
Location: Zone 5 – 6

Measure N°10: CRO observed the activity of recovery of scrap metals from Industrial Park and Maintenance Workshop area by Recicladora Yadalmir SA.

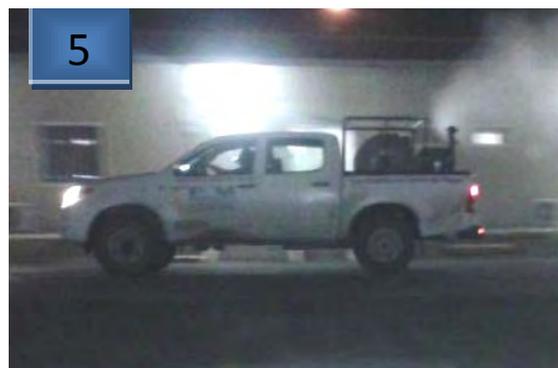
Location: Mindi Camp - All work fronts

Measure N°11-13-16: Procedures are being implemented to a vector proliferation in work areas during the project construction and operation activities.

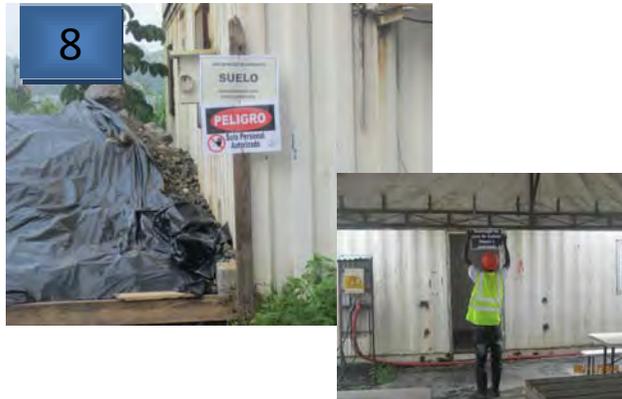
Location: All work fronts

Measure 20: Signage at work sites and works safety education.

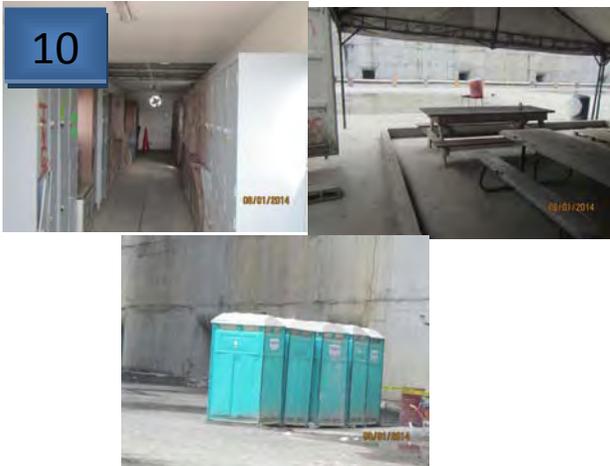
Measure 21: Implement preventive maintenance programs for machinery and equipment.

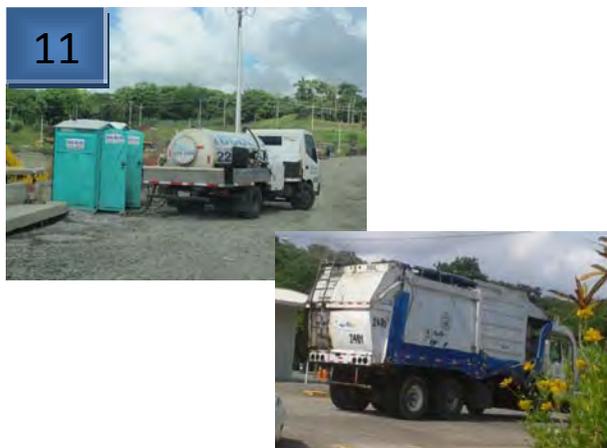
Measure 22: Portables toilets for workers, a rea for food and dressing.

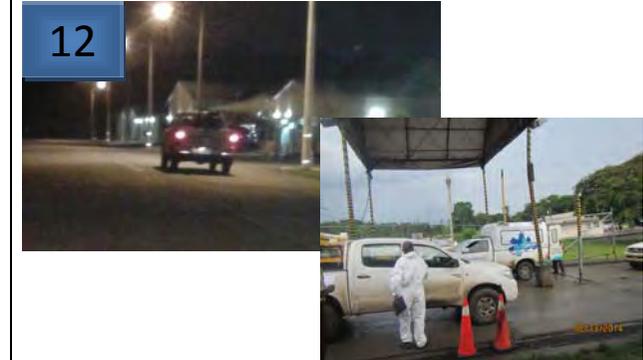
Measure 28 - 30: TecSan is the subcontractors hired for cleaning the latrines in the project AGUASEO is the company responsible for solid waste collection.

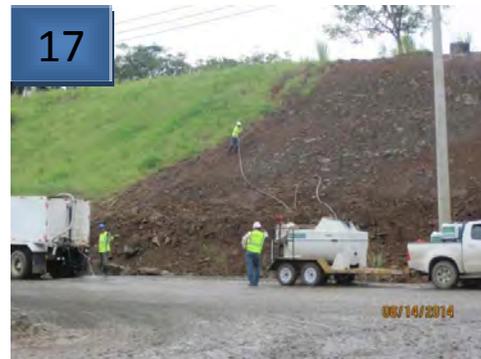
Measure 43. The water trucks were wetting the road. Environmental staff installed the air quality monitoring equipment for the 24 hour measurement at Monte Lirio and José Dominador Bazán.

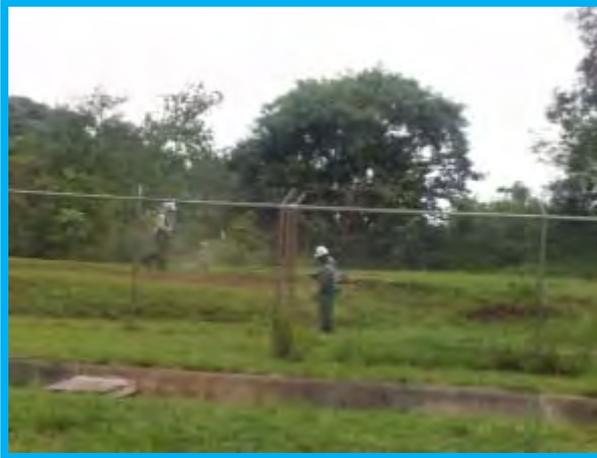
Picture N 1: PS-2-4 Cutting of grass is being executed by General Services' personnel at Brujas road shoulder
Date: 08/02/2014
Place: Brujas Road Users

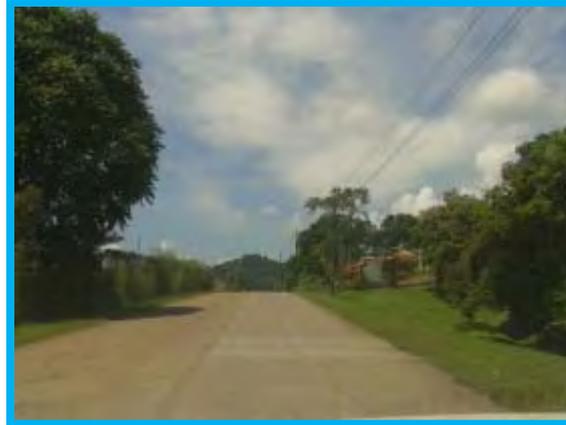
Picture N 2: PS-4 No environmental irregularities were observed at Brujas Road during the inspection. It was clean, free of mud and waste.
Date: 08/08/2014
Place: Brujas Road

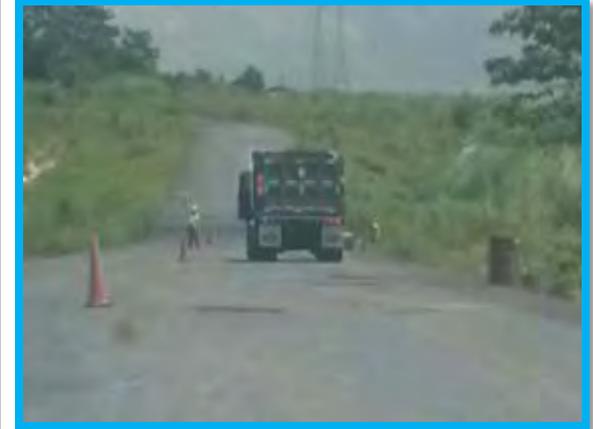
Picture N 6: PS-2-4 Subcontractor Avantis continues working in the pot holes repairs in the Borinquen Road
Date: 08/08/2014
Place: Borinquen Road

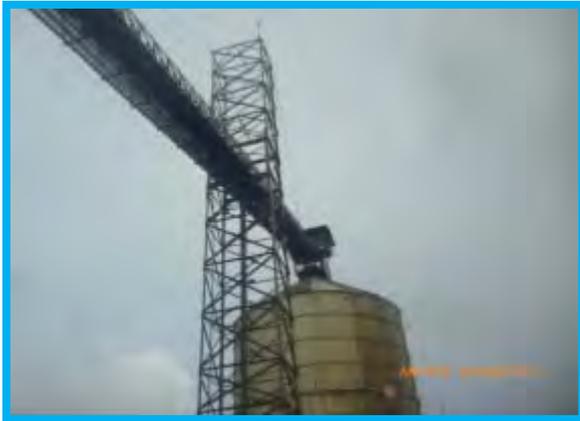
Picture N 7: PS-2-4 Basalt material transfer from the piranha trucks to the silos was executed without excessive particulate matter and noise generation.

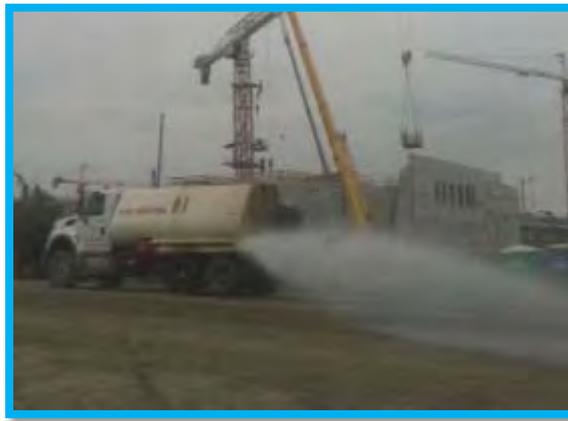
Picture N°8: PS-2-4 Moistening of roads to reduce the generation of dust continues. Trucks sprinkle water through the roads and minimize the dust

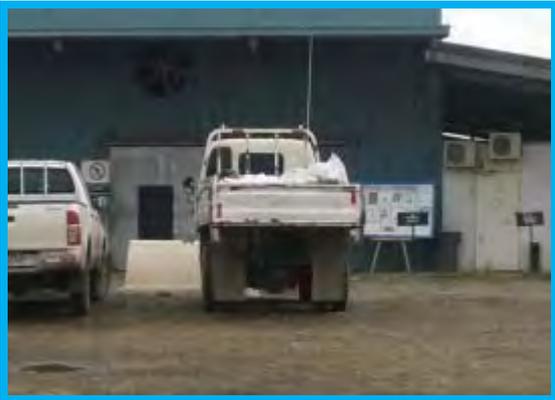
Picture N°13: PS-2-3-4 Wastes management personnel collected the domestic wastes from the Main Warehouse – SCP Measures 9-11

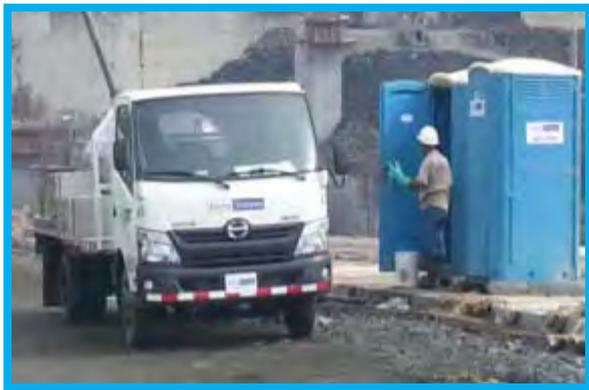
Picture N 16: PS-2-3-4 Subcontractor Harsco S.A. suctioned and cleaned the portable latrines located in the Lower Chamber and Pacific Access Area – SCP Measures 9-11 & 20-21

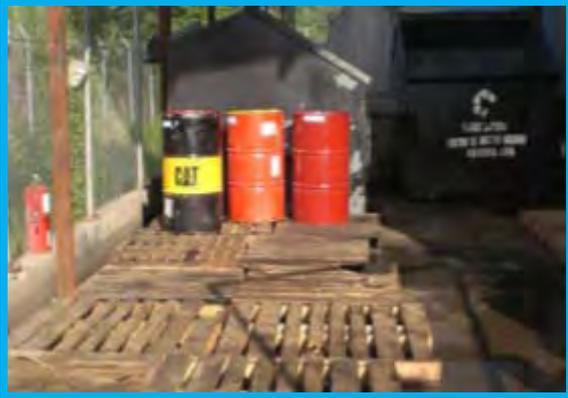
Picture N°19: PS-2-3-4 Empty hydrocarbon tanks were removed from the Hazardous Waste Storage Area. Hydrocarbon wastes boxes are observed available for the disposition of wastes from the workshop areas – SCP Measures 9-11 &12-18

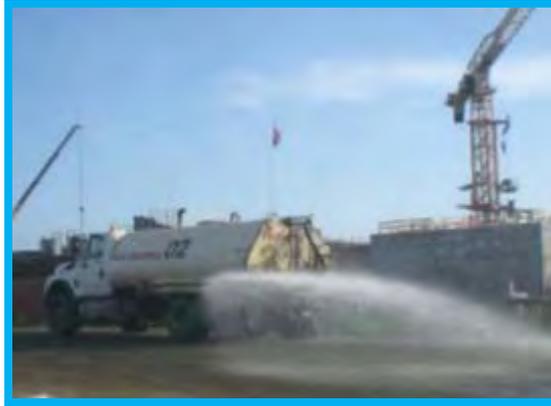
Picture N 20: PS-2-4 Moistening of roads in front of the warehouse was observed several times. This measure helps to reduce the generation of dust – SCP Measures 32-34

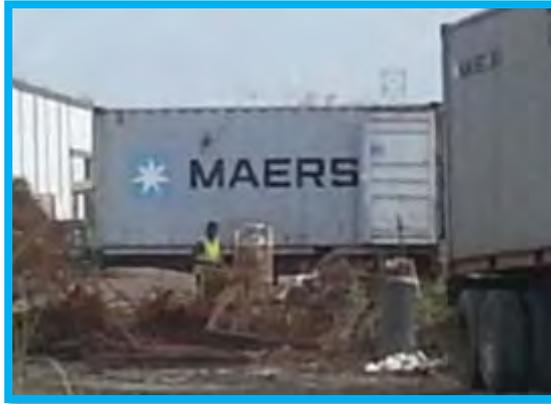
Picture N 23: PS-2-3-4 Subcontractor Panascrap Inc. continues collecting the recyclable metal waste generated from Armatek's activities – SCP Measures 9-11 & 20-21

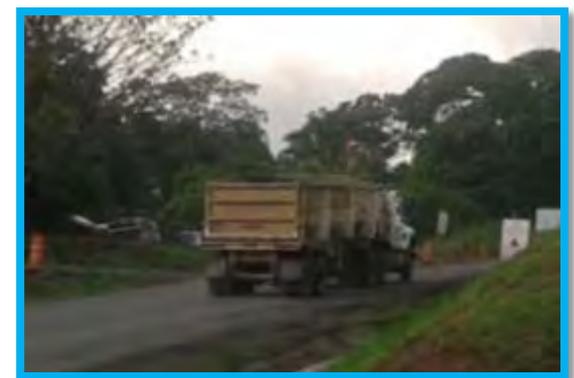
Picture N 24: PS-24 Transport of aggregates to Cartagena Dock is conducted without irregularities. Trucks are properly covered with canvases during this activity – SCP Measures 12-18

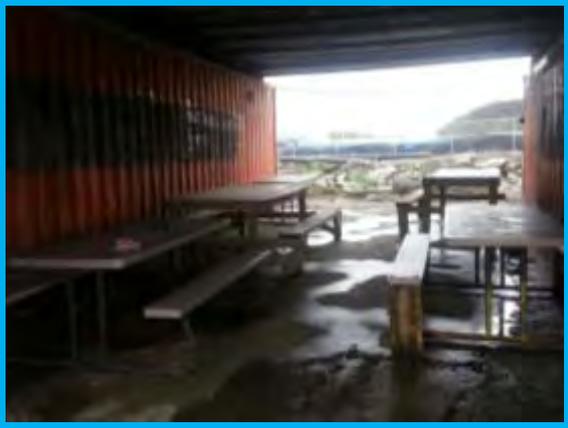
Picture N 25: PS-2 Dining area used by the personnel working in the Resins Injection Area was found in very good sanitary conditions – SCP Measures 12-18

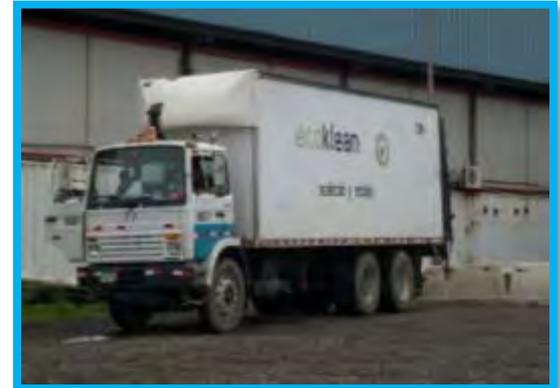
Picture N°27: PS-2-3-4 Collection of hazardous wastes was executed within the installation of the mechanical workshop. Scrap hoses, used absorbent pads, cardboards and general hydrocarbons wastes were removed – SCP Measures 9-11 & 20-21

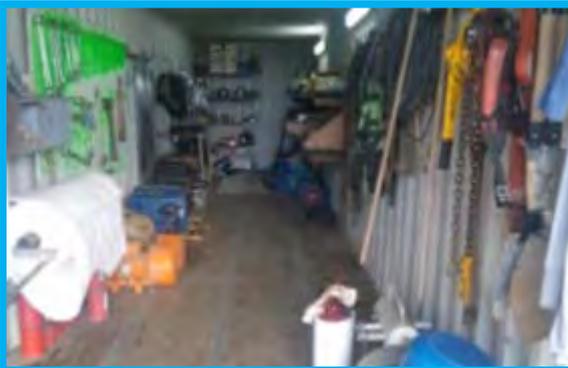
Picture N 28: PS-2 An adequate housekeeping is maintained in the materials mini-warehouse located at the area. Tools and materials were observed in order; hallway was clear and appropriate illumination was evidenced – SCP Measures 12-18

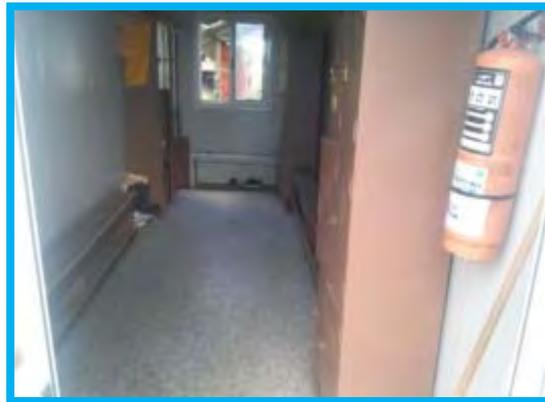
Picture N 29: PS-2 Dressing room was found clean and in order – SCP Measures 12-18

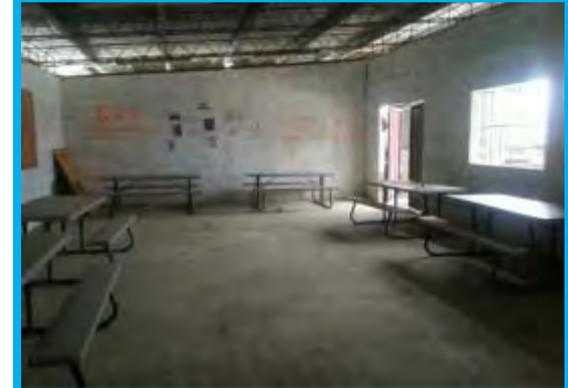
Picture N 30: PS-2 Dining area located in the Joinery Workshop was found very clean – SCP Measures 12-18

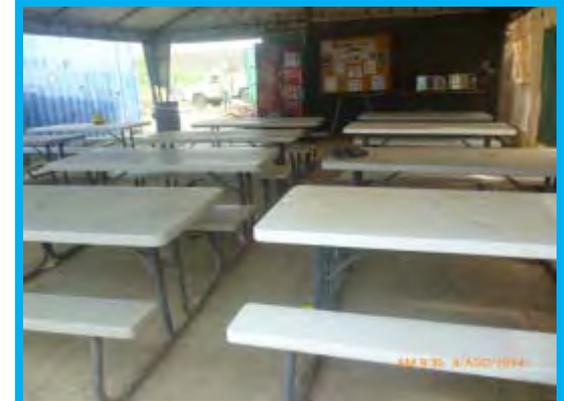
Picture N 33: PS-2 General cleaning was executed at the dining area located within of the Trifurcation Area 3-4 – SCP Measures 12-18

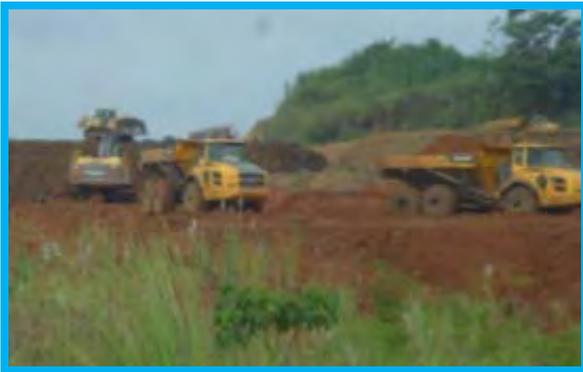
Picture N 34: PS-2 Clay extraction activity continues in Disposal 5. Heavy equipment is kept to internal roads of the project – SCP Measures 4-7

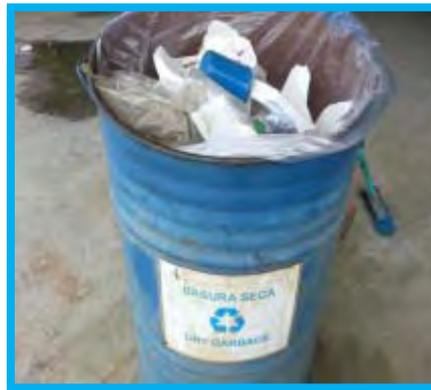
Picture N 35: PS-2-3-4 Good waste segregation practices were evidenced by the Environmental Team in the dry waste bins – SCP Measures 9-11 & 22-24

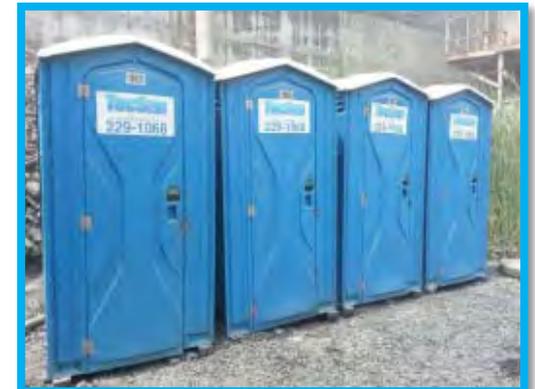
Picture N 36: PS-2 Latrines located at the area were found clean and in good sanitary conditions. No wastes were detected in the surrounding zones – SCP Measures 12-18

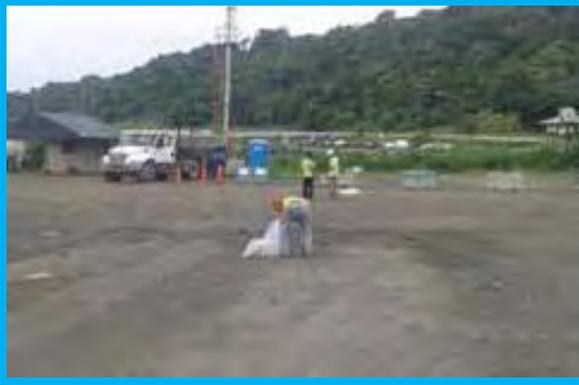
Picture N 37: PS-2-3-4 Collection of scattered domestic wastes was conducted by the waste management personnel. Littering was reduced importantly at the internal parking - SCP Measures 9-11
Date: 08/12/2014
Place: Internal Parking

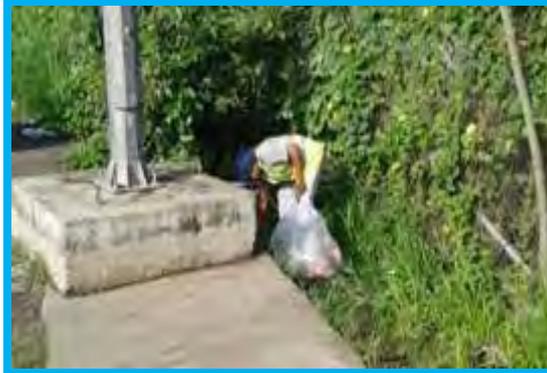
Picture N°38: PS-2-3-4 Collection of scattered domestic wastes was conducted by the waste management personnel. Littering was reduced importantly through the tourniquet entrance, and buses boarding islets - SCP Measures 9-11
Date: 08/12/2014
Place: External Parking

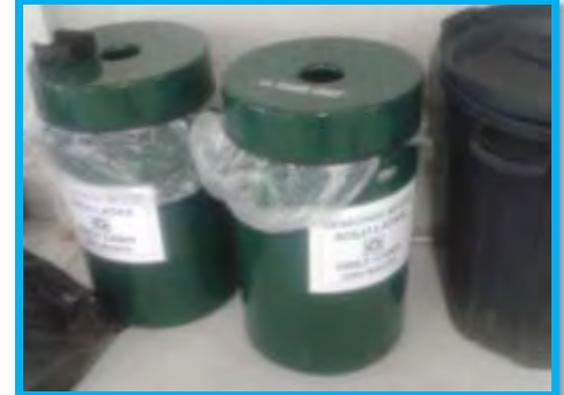
Picture N 39: PS-2-3-4 Cans are being segregated from other types of wastes generated at this lunch area. Bins for disposition are labeled, with the appropriate color and available – SCP Measures 9-11
Date: 08/12/2014
Place: Main Offices Canteen

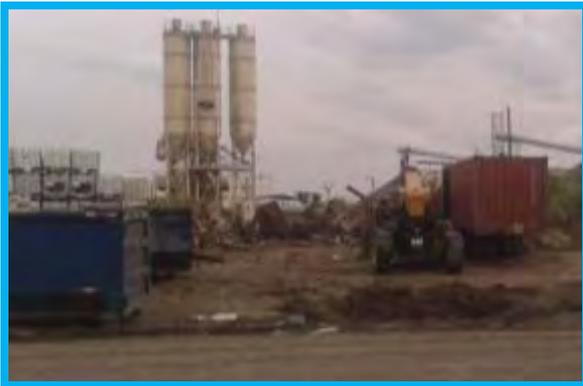
Picture N 40: PS-2-3-4 Collection of metal wastes continues by the waste management personnel and Subcontractor Panascrap – SCP Measures 9-11 & 20-21
Date: 08/13/2014
Place: Waste Centre

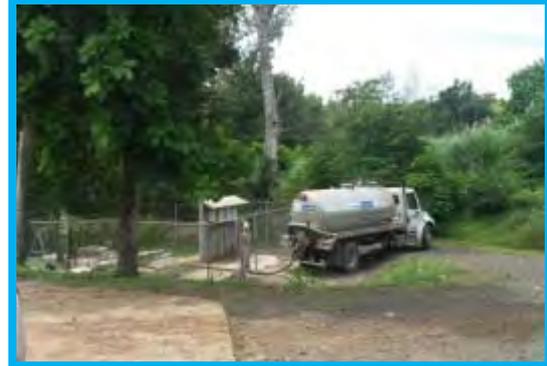
Picture N°41: PS-2-3-4 Aluma System Subcontractor suctioned the waste water treatment plant located at Main Offices – SCP Measures 9-11 & 20-21
Date: 08/14/2014
Place: Main Offices

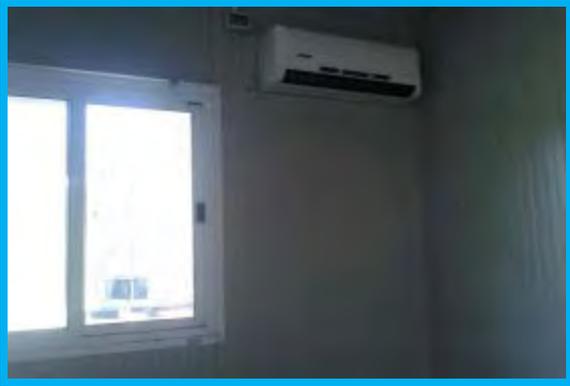
Picture N 43: PS-2-3-4 Medical wastes were removed yesterday from the project. Room for the temporary storage of the wastes was found clean – SCP Measures 9-11
Date: 08/15/2014
Place: Cocolí Clinic

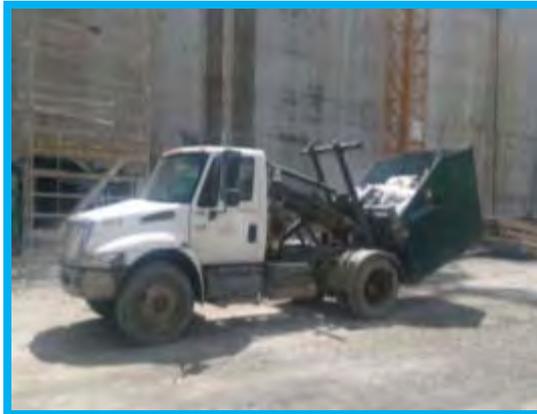
Picture N°44: PS-2-3-4 As a daily routine, the full waste containers are relocated from the chambers to the Wastes Centre – SCP Measures 9-11 & 22-24
Date: 08/15/2014
Place: Middle Chamber

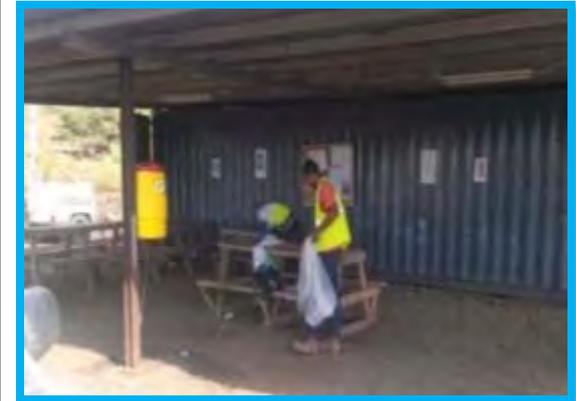
Picture N 45: PS-2 General cleaning was executed by CBD's personnel in the dining area located at Borinquen Dams – SCP Measures 12-18
Date: 08/15/2014
Place: CBD Dining Area

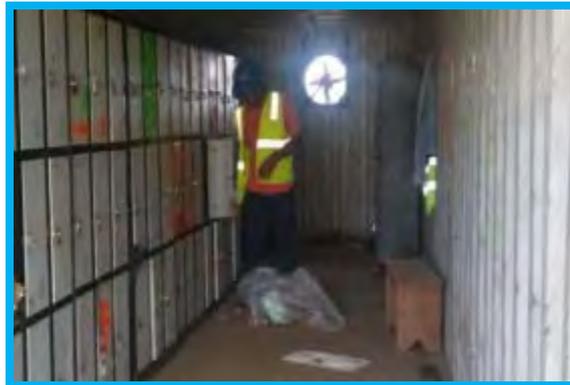
Picture N 46: PS-2 General cleaning was executed by CBD's personnel in the dressing area located at Borinquen Dams – SCP Measures 12-18
Date: 08/15/2014
Place: CBD Dressing Area

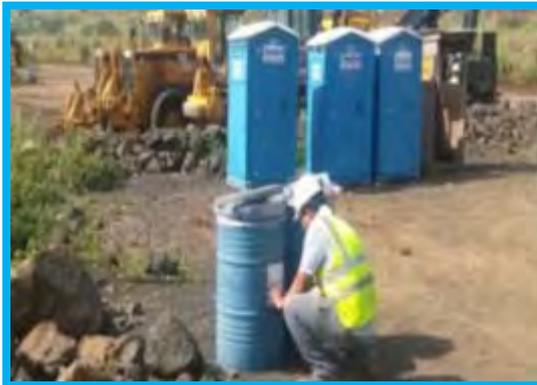
Picture N 47: PS-2 signs regarding waste management were placed in different areas and tanks of CBD – SCP Measures 12-18 & 22-24
Date: 08/15/2014
Place: CBD Dressing and Dining Area

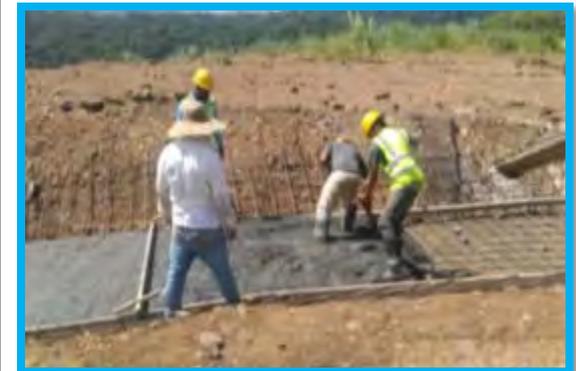
Picture N 48: PS-6 Subcontractor Avantis continues working in the drop structure construction. Concrete pouring is being executed in the upper parts of this disposal – SCP Measures 32-34
Date: 08/15/2014
Place: Superdisposal

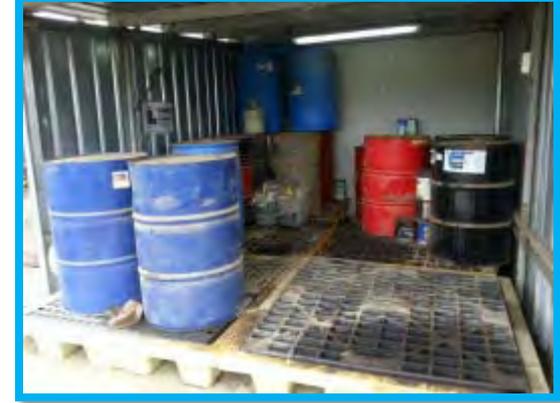
Picture N 51: PS-2-3-4 A general cleaning was performed in the HC Area. Most of the empty containers were transported to the Hazardous Waste Area. Berms were found in good condition – SCP Measures 12-18

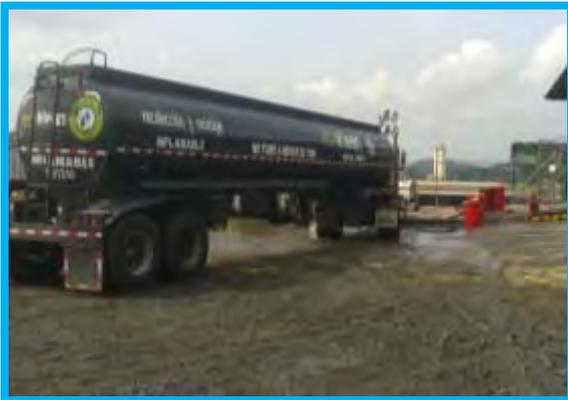
Picture N 52: PS-2-3-4 Used oil tank was suctioned by the Subcontractor EcoKlean– SCP measures 9-11 & 20-21

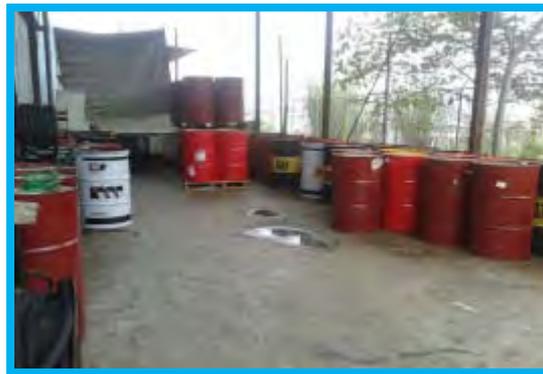
Picture N 53: PS-2-3-4 Clean and arranged storage areas were found at the Mechanical Workshop. Tanks are well-piled, floor is clean from hydrocarbon stains and spills are not observed – SCP Measures 9-11

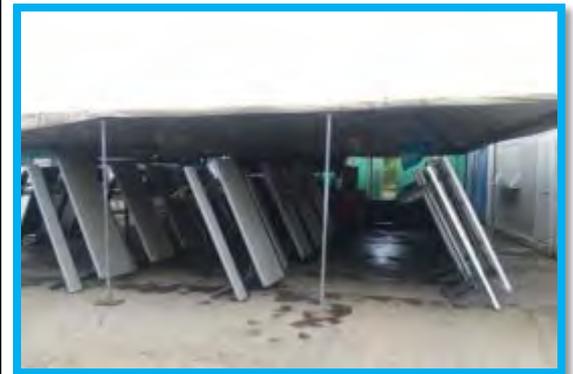
Picture N 54: PS-2 dining area; this area was observed clean and ordered; no wastes placed inadequately – SCP Measures 12-18

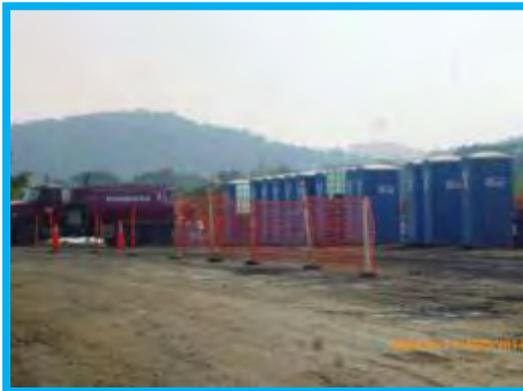
Picture N 59: PS-2-4 Area was kept clean. Latrines were signalized and available for men and women
Date: 08/17/2014
Place: Pacific Project Site

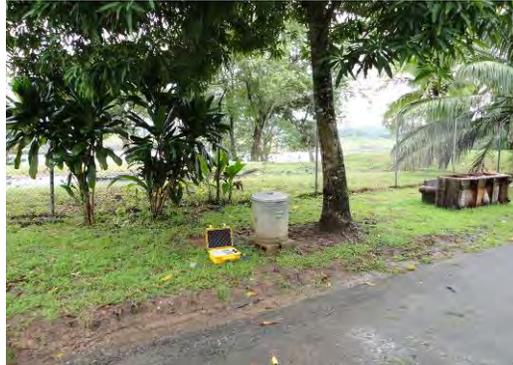
La empresa sub contratada: MAXAM-SERVIBLASTING, coloca a través de sus Técnicos el sismógrafo en la servidumbre pública que está ubicada frente a las viviendas: N° 345-A y N° 347-B en la comunidad de Paraíso.

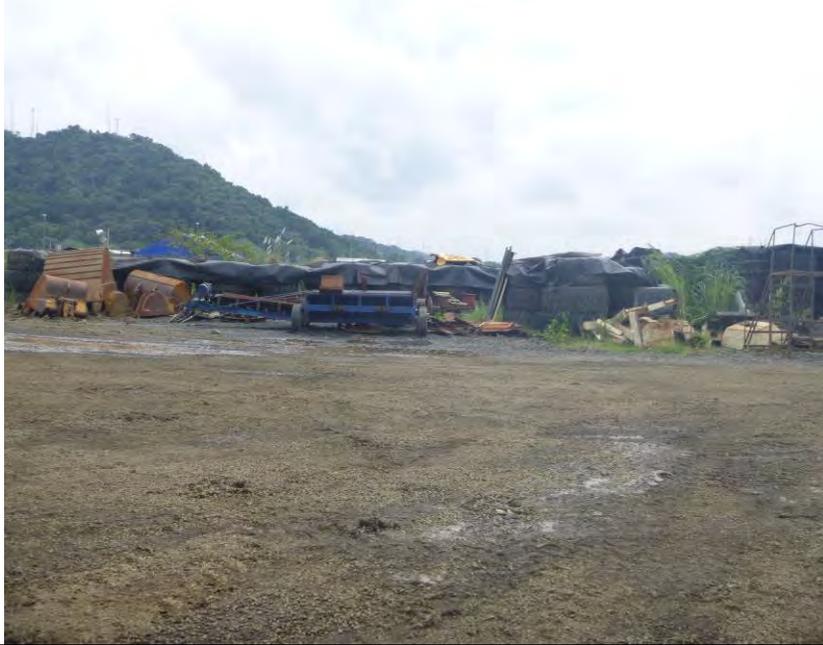
1. Área de depósito de neumáticos de equipos pesados cubiertas con lona para evitar criaderos de mosquitos - CAP 4/ Area of heavy equipment tires covered with canvas to prevent mosquitoes breeding - PAC 4

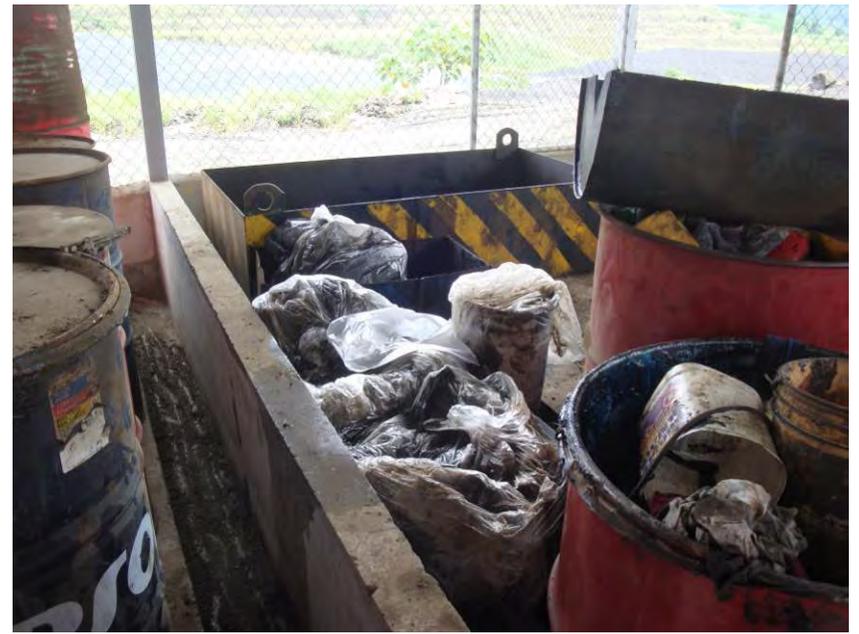
2. Área de almacenamiento de materiales peligrosos en Planta Trituradora- CAP 4/ Hazardous waste storage area at Crushing Plant - PAC 4

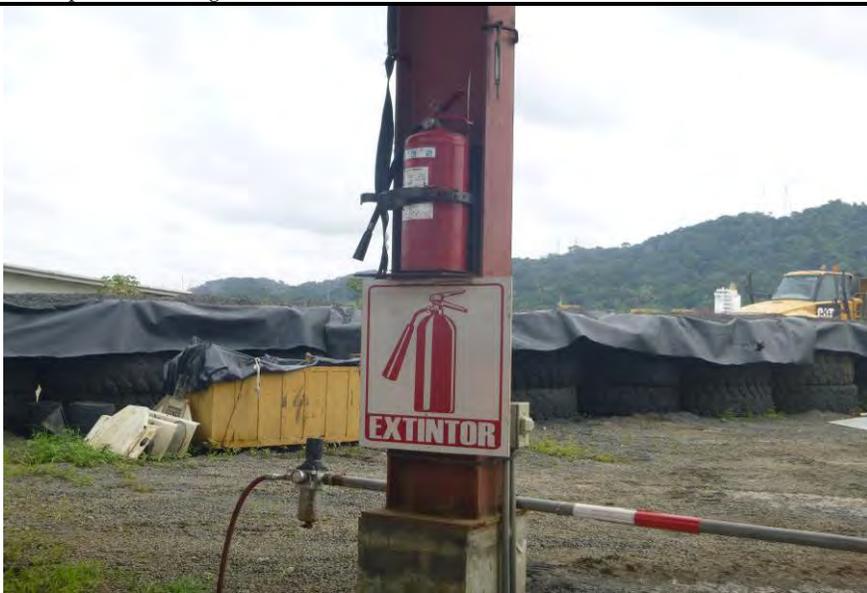
3. Señalización del extintor (vigente) en el área de taller de mantenimiento - CAP4/ Fire extinguisher (up-to-date) signage in the maintenance workshop area - PAC4.

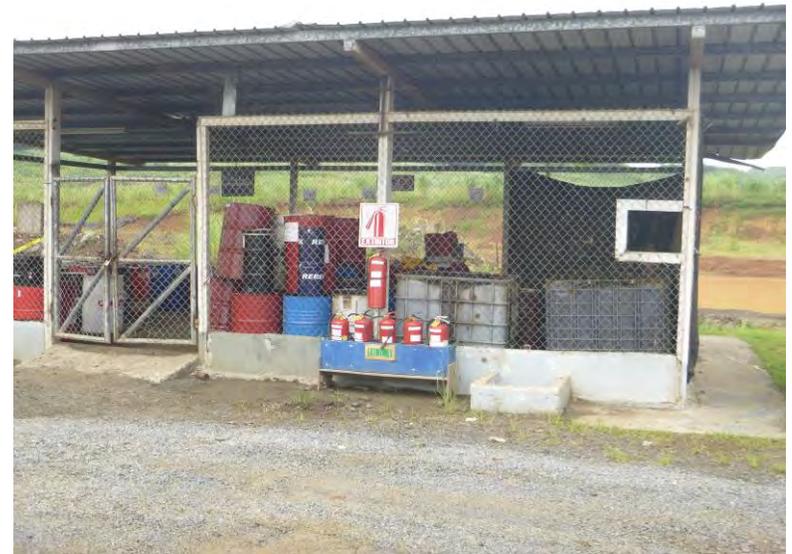
4. Área de almacenamiento de residuos y materiales peligrosos en zona de talleres - CAP 4/Hazardous waste and materials storage area at the Workshop Area -PAC 4

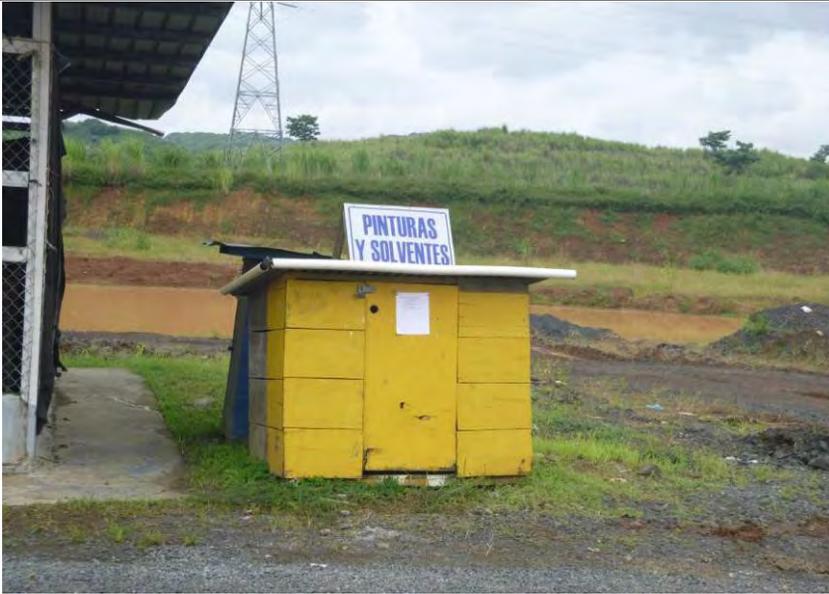
5. Área de almacenamiento de pinturas y solventes en sitio apropiado - CAP 4/ Area of storage of paints and solvents in proper location (PAC4).

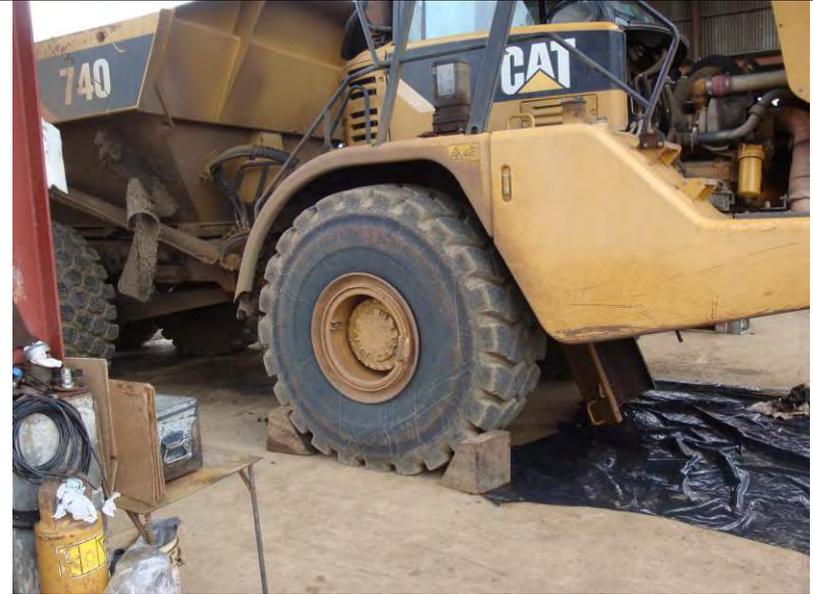
6. Uso consistente de las medidas de control de la contaminación observada en los talleres de mecánicas CAP 4/ Consistent use of pollution control measures observed at the PAC 4 mechanic shops

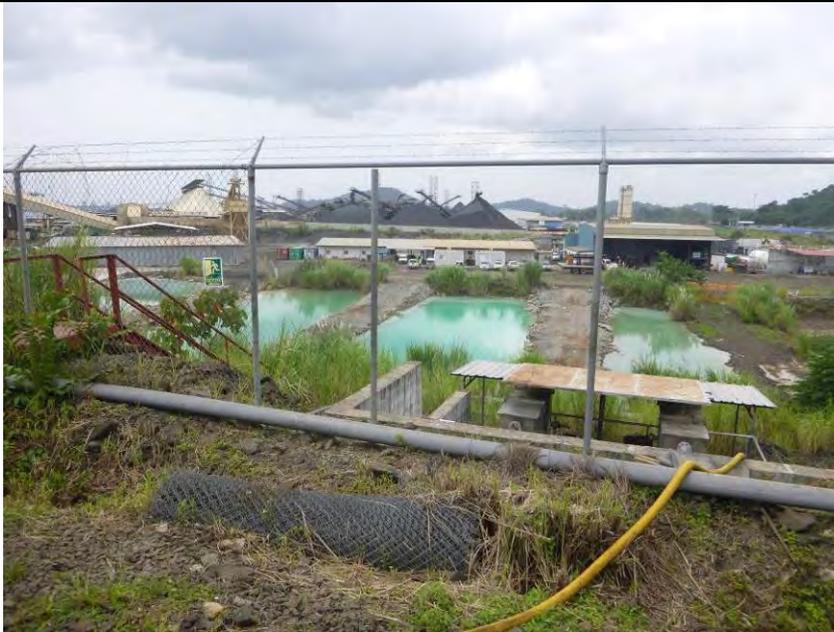
7. Mejoras en las tinas de sedimentación de las Esclusas Pacífico para incrementar el tiempo de retención y facilidad para mantenimiento y limpieza/ Improvements made to sedimentation ponds at the Pacific Locks site to increase retention time and facilitate pond maintenance/cleaning

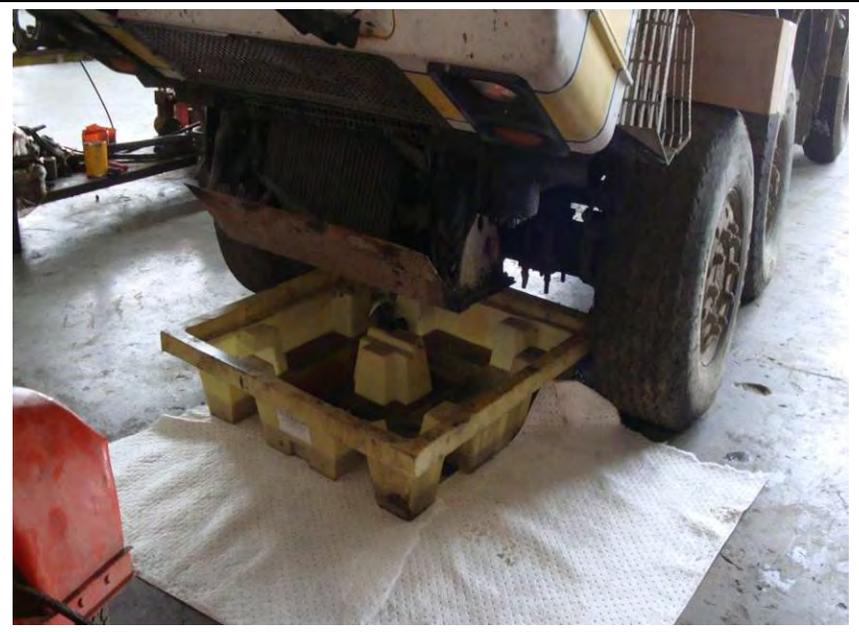
8. Buen uso de bandejas de goteo y almohadillas absorbents en los talleres Esclusas del Pacífico / Good use of drip trays and sorbent pads at the Pacific Locks work shops

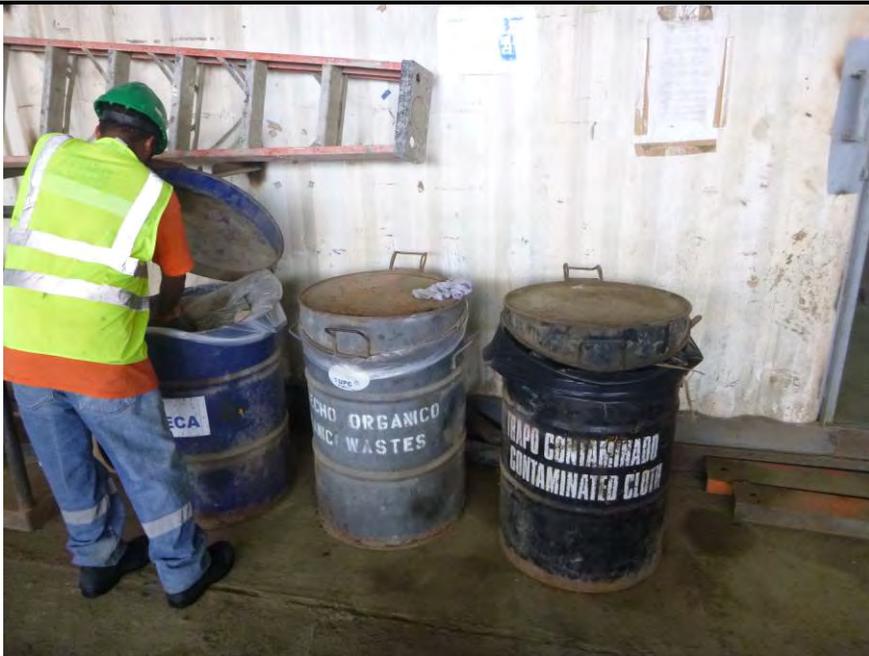
9. Segregación de los desechos sólidos dentro de los talleres de mecánica - Esclusas Pacífico / Segregation of solid waste within the mechanic workshop - Pacific Locks.

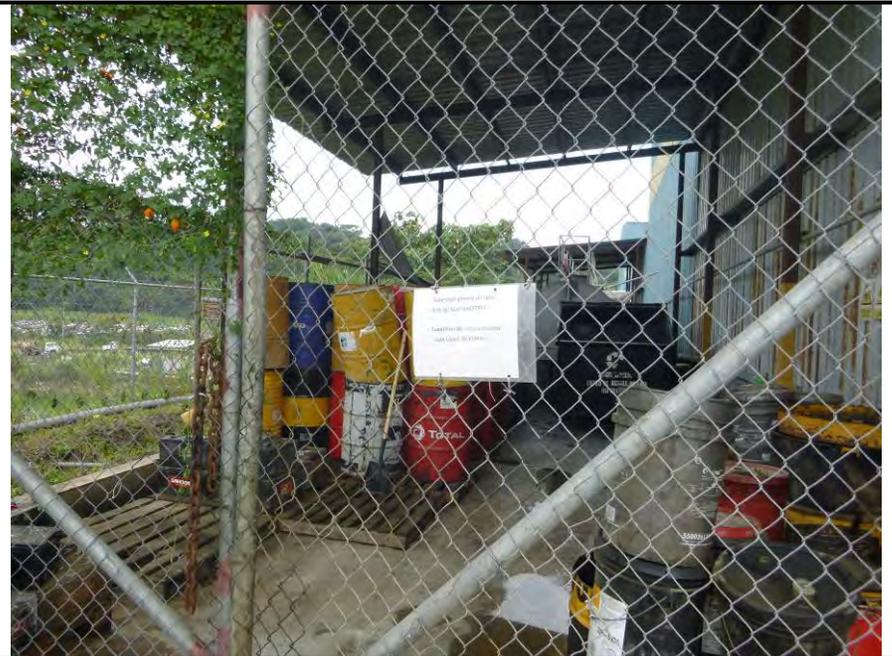
10. Vista del manejo adecuado de materiales peligrosos - Esclusas Pacífico / View of appropriate management of hazardous materials - Pacific Locks

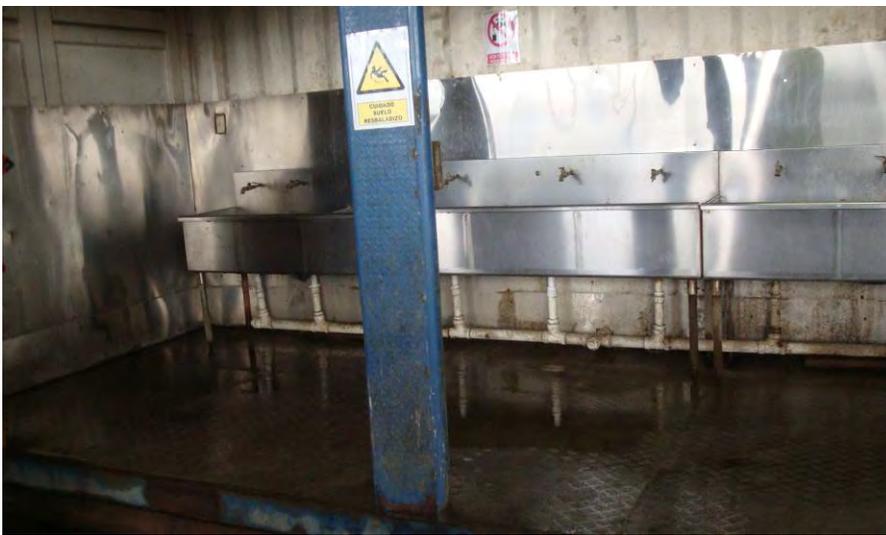
11. Área de lavado de manos para los trabajadores del taller de mecánica - Esclusas del Pacífico / Hand washing area for the workers at the mechanic workshop - Pacific Locks

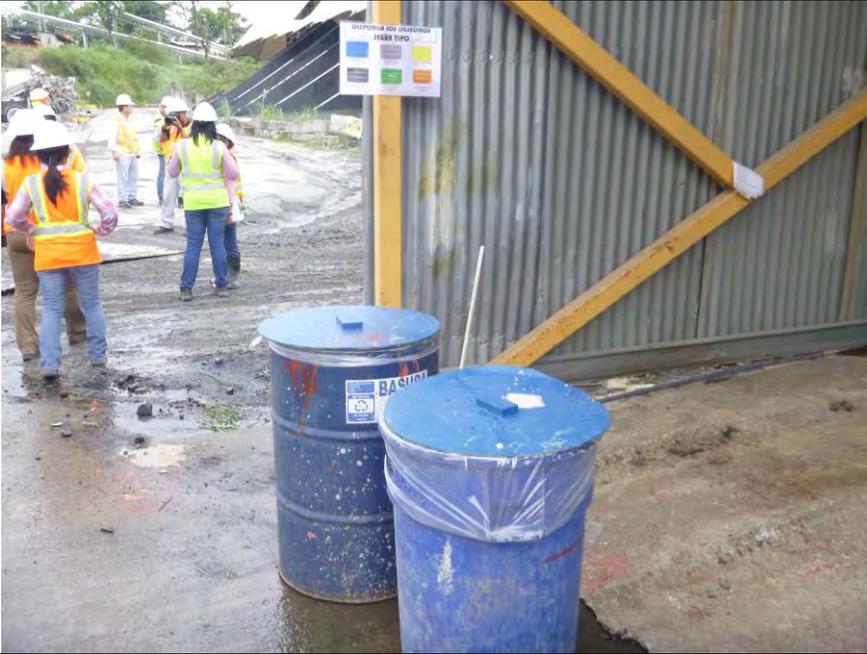
13. Depósito de desechos identificados por color según su clasificación - Esclusas Atlántico / Properly color-coded waste bins according to their category - Atlantic Locks

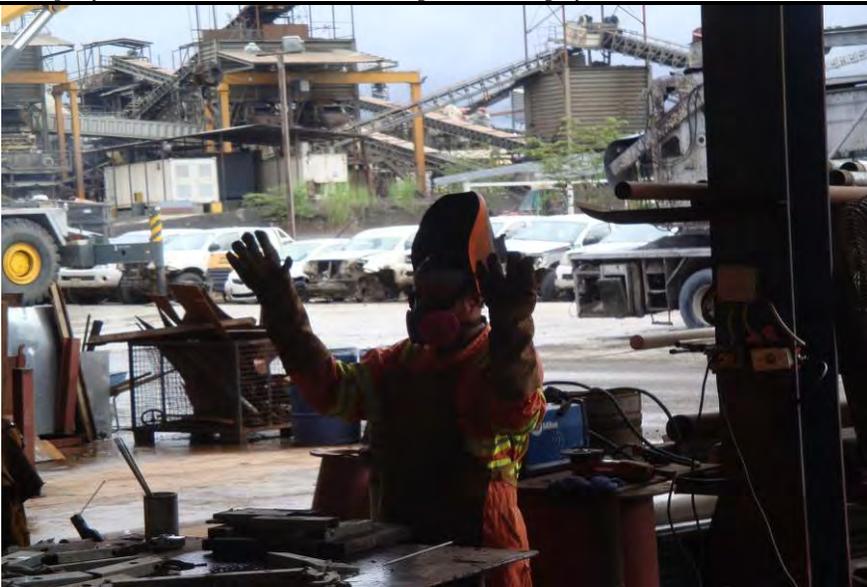
15. Uso apropiado del EPP por este soldador en el taller de mecánica - Esclusas Atlántico / Appropriate use of PPE by welder at the mechanic workshop - Atlantic Locks

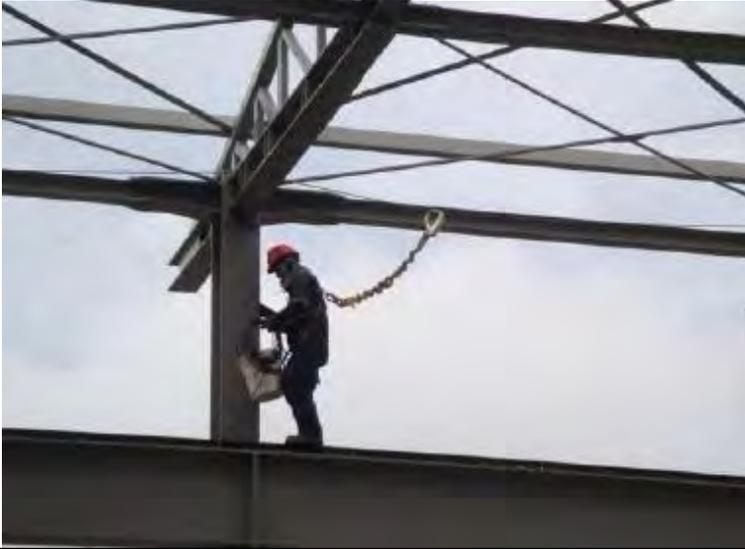
17. Se observó un buen uso de arnés y líneas de vida - Esclusas Atlántico/ Good use of harness and life lines was observed - Atlantic Locks

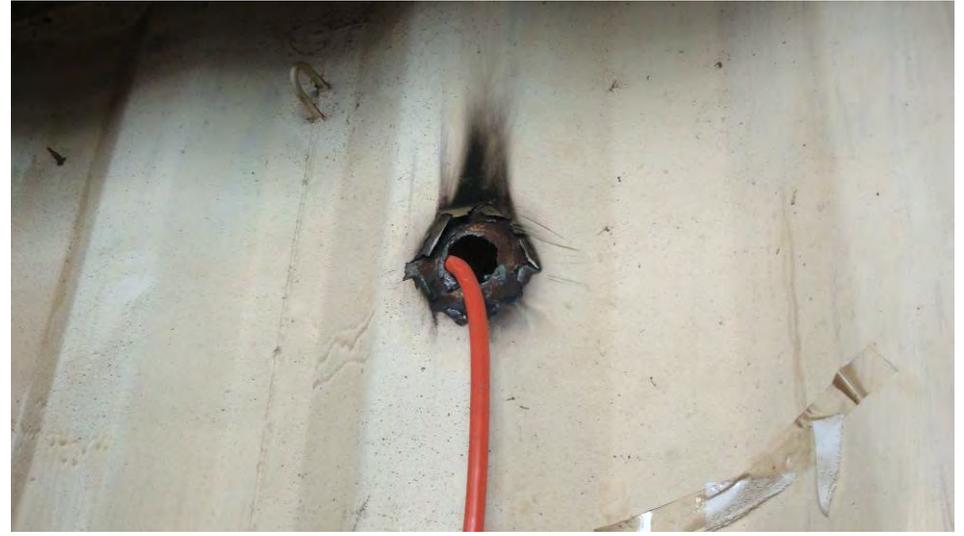
18. Situación insegura pasando cable eléctrico a través de agujerón con bordes cortantes - Esclusas Atlántico/ Unsafe condition passing electric cable through hole with sharp edges - Atlantic Locks

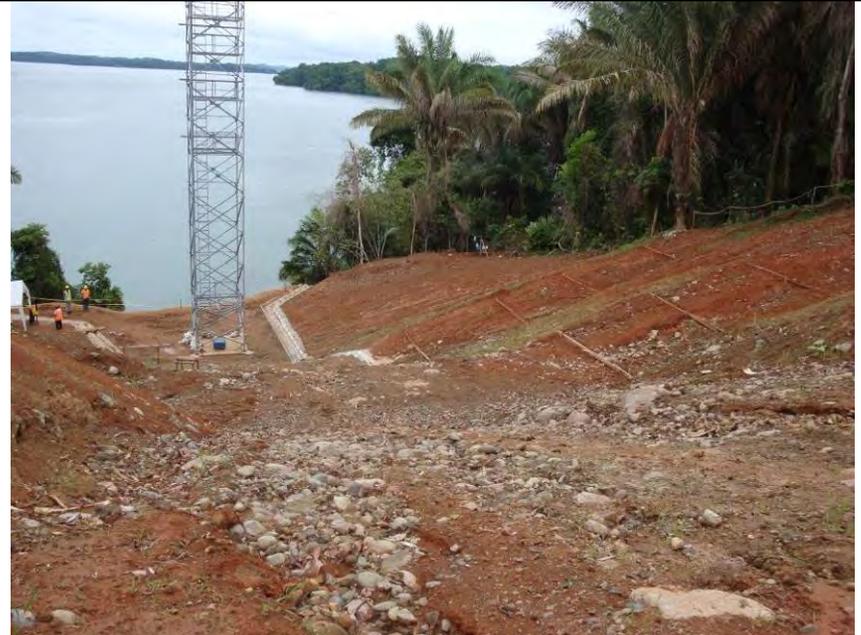
20. Avances en la construcción de torre de enfilamiento de Bohio, Lago Gatún / Advances in the construction of navigation tower - Bohio, Gatun Lake
