Verificación de la Implementación y Eficacia de las Medidas de Mitigación del Proyecto de Ampliación del Canal de Panamá - Tercer Juego de Esclusas

Informe Semestral ERM 012

Octubre 2014

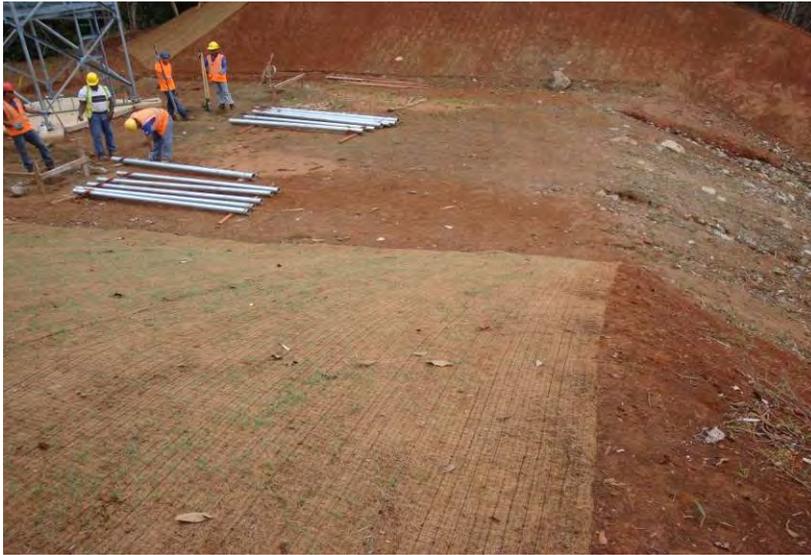
21. Uso de mantas de coco para control de erosión en torre de enfilamiento - Bohio, Lago Gatún / Coconut mates used for erosion control at navigation tower - Bohio, Gatun Lake

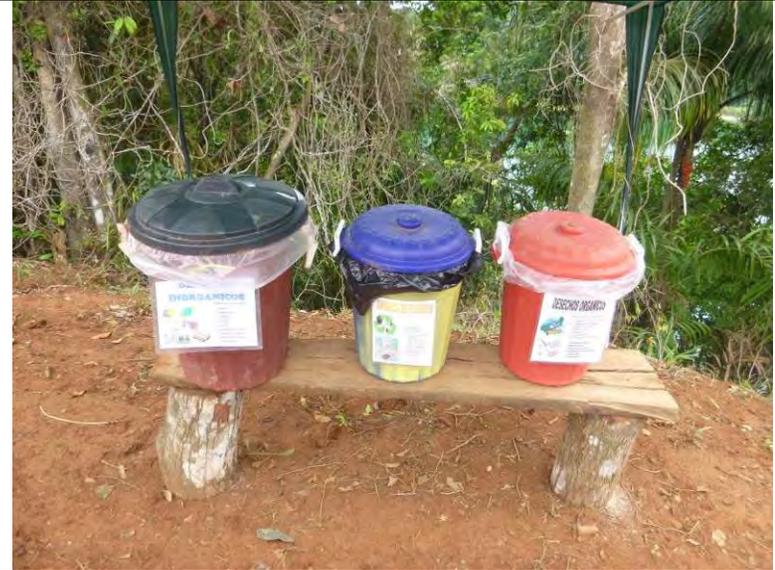
22. Vista del manejo adecuado de residuos en construcción de torres de enfilamiento (Dragado del Lago Gatún) / View of appropriate waste management -construction of navigation towers (Gatun Lake Dredging).

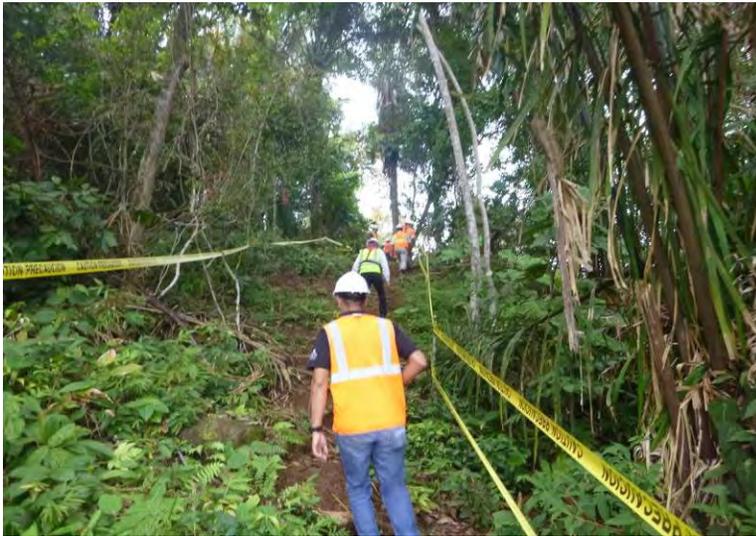
23. Medidas de seguridad en acceso a la torre de enfilamiento - Bohio, Lago Gatún / Safety measures along access to navigation towers, Bohio, Gatun Lake

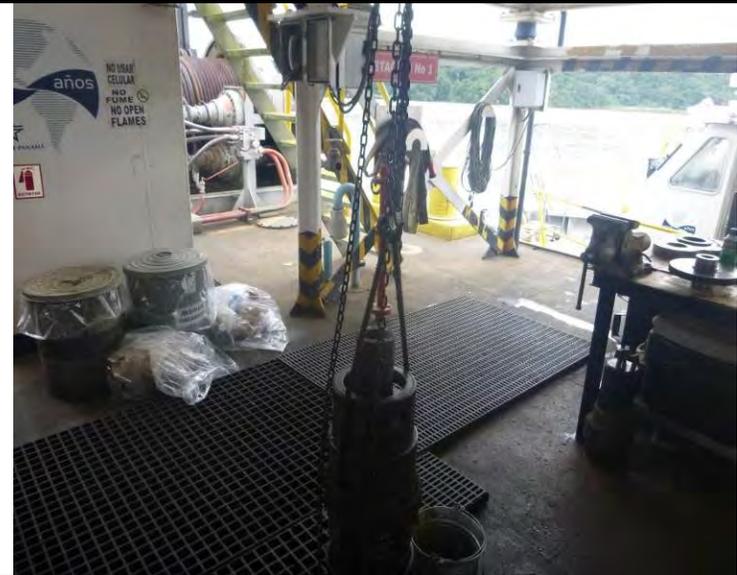
24. Se observa un buen manejo de los desechos a bordo de la barcaza de perforación Baru, Lago Gatún /Proper waste management on board the drilling barge Baru, Gatun Lake

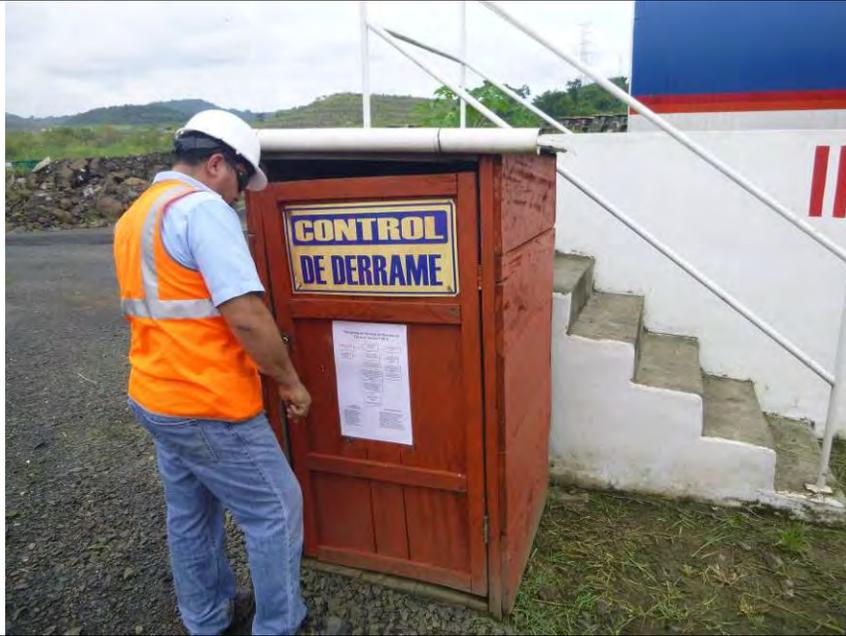
25. Kit de control de derrames bien equipado en la finca de tanques de combustible, CAP 4 / Well equipped spill control kit at the fuel tank farm area - PAC 4.

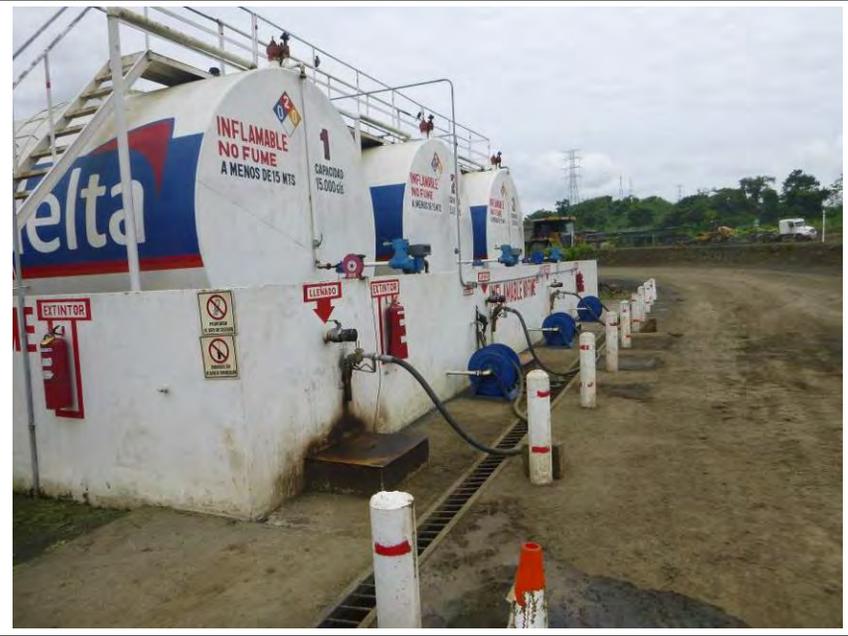
26. Medidas de seguridad apropiadas en la finca de tanques de combustible, CAP 4 / Proper safety measures at the fuel tank farm area - PAC 4.

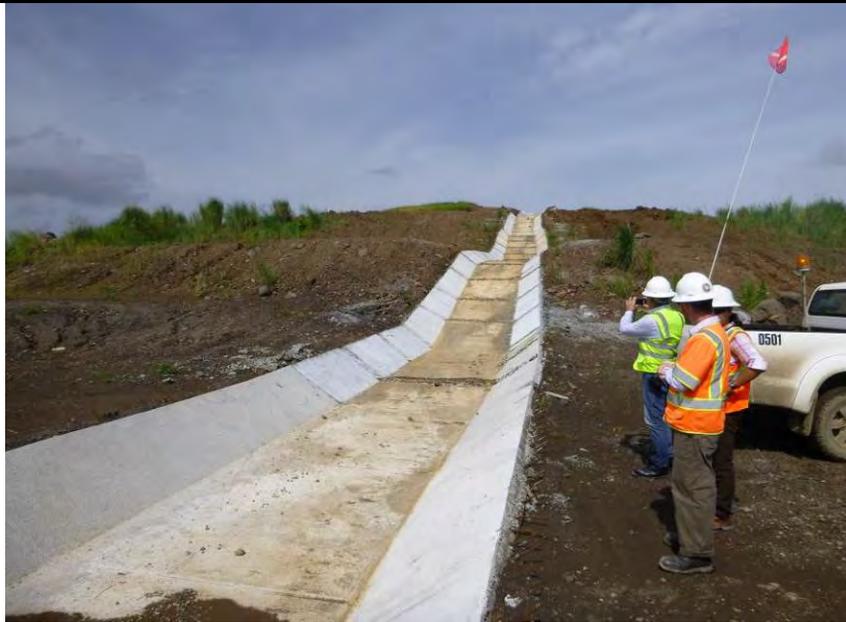
27. Medida de manejo de agua de escorrentía y protección de talud como medida de cierre en sitio de disposición - Esclusas Pacífico/Runoff management and slope protection measure as a closure measure at the disposal site - Pacific Locks.

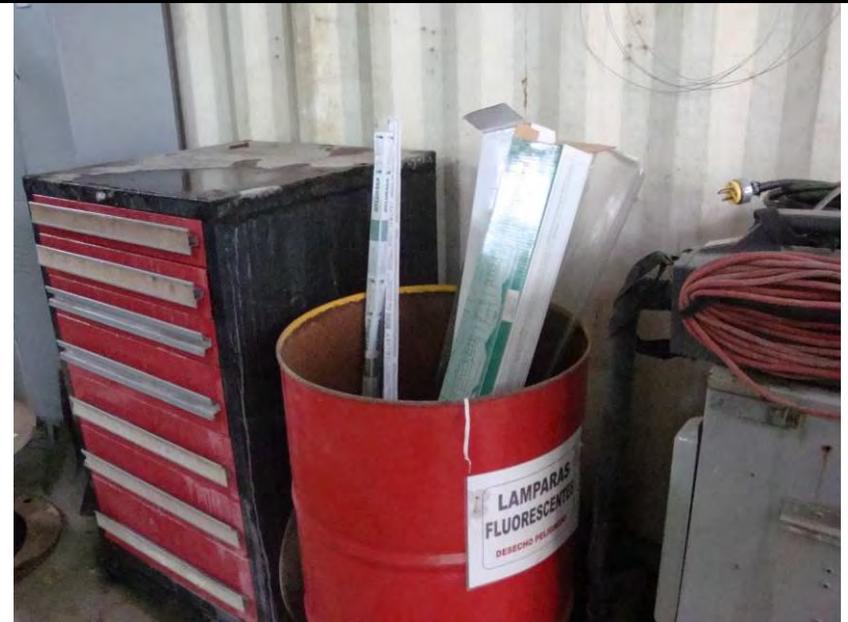
28. Segregación y manejo de las lámparas fluorescentes usadas - Esclusas Atlántico / Segregation and management of used fluorescent lamps - Atlantic Locks

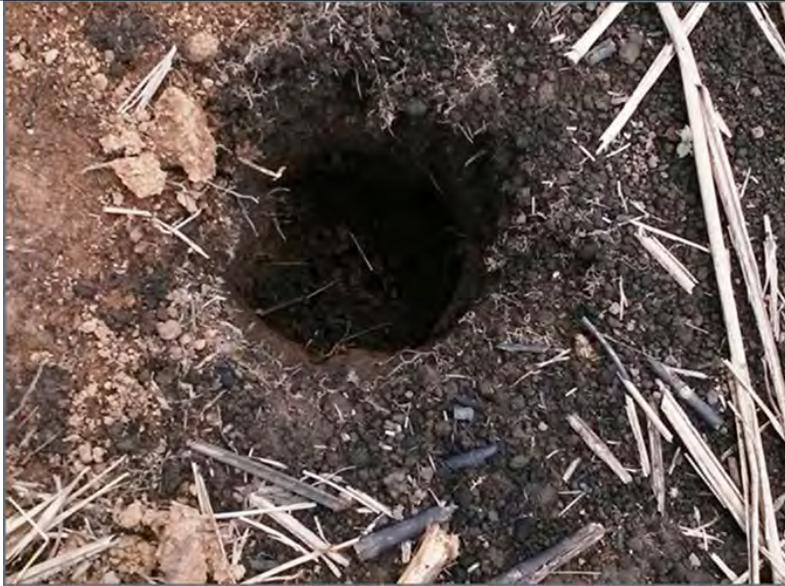
29. Suelo con buenas características físicas en el proyecto de reforestación en Aguas Claras, Chilibre - Parque Nacional Soberanía / Soil with good physical characteristics at the Aguas Claras, Chilibre reforestation area - Soberanía National Park

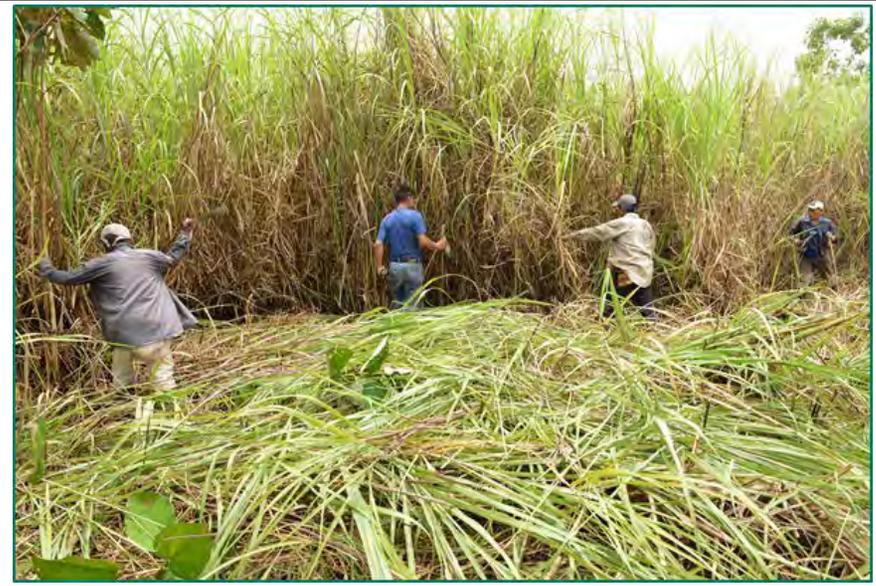
30. Eliminación de la "Paja Blanca" (*Saccharum spontanium*) antes de la siembra/ Removal of the "Paja Blanca" (*Saccharum spontanium*) before planting

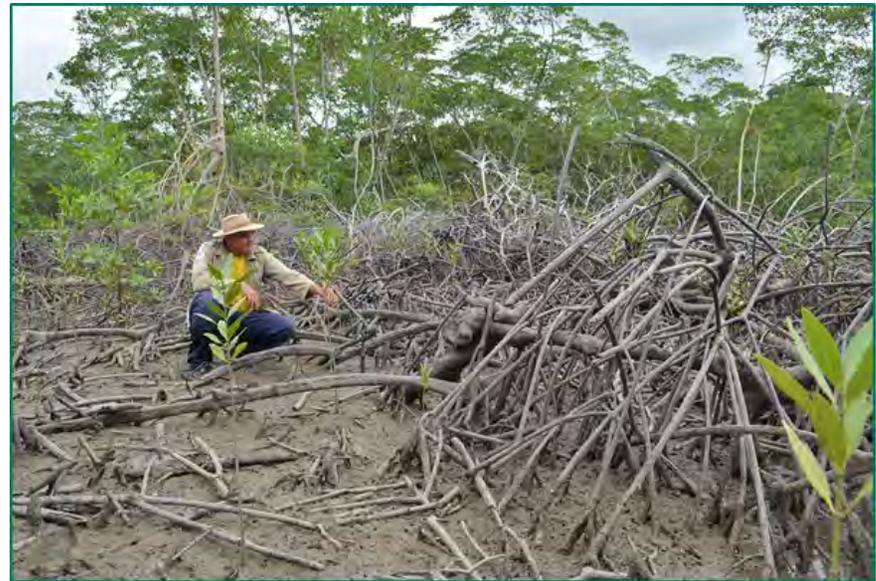
32. Plantación de mangle con menos de un año de colocarse presentan un buen desarrollo agronómico, Bahía de Chame/ Mangrove plants planted less than one year ago show good agronomic development, Chame Bay

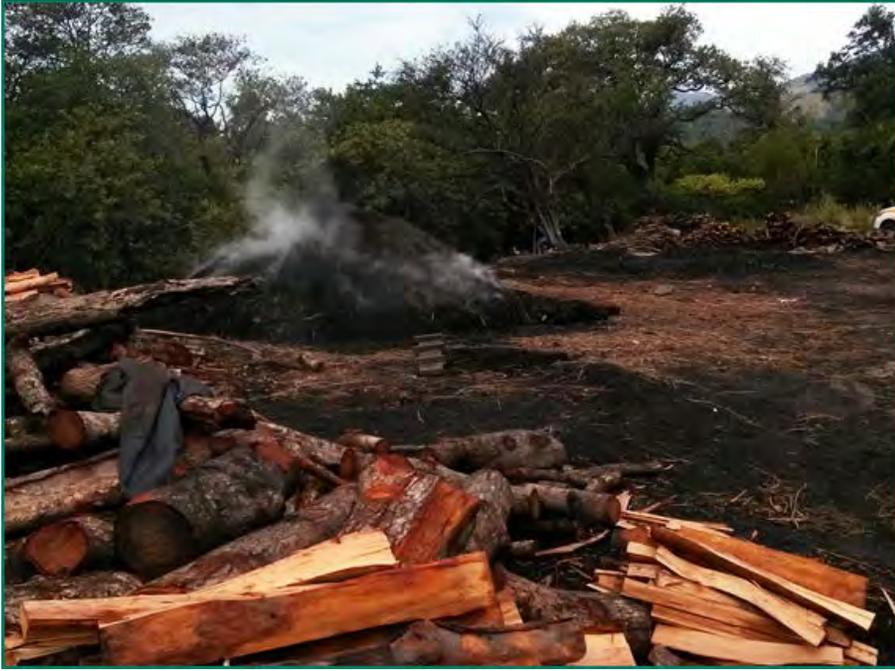
33. Producción de carbón a partir del mangle degradado en el área del proyecto de reforestación - Bahía de Chame/ Charcoal production from degraded mangrove near the reforestation area, Chame Bay.

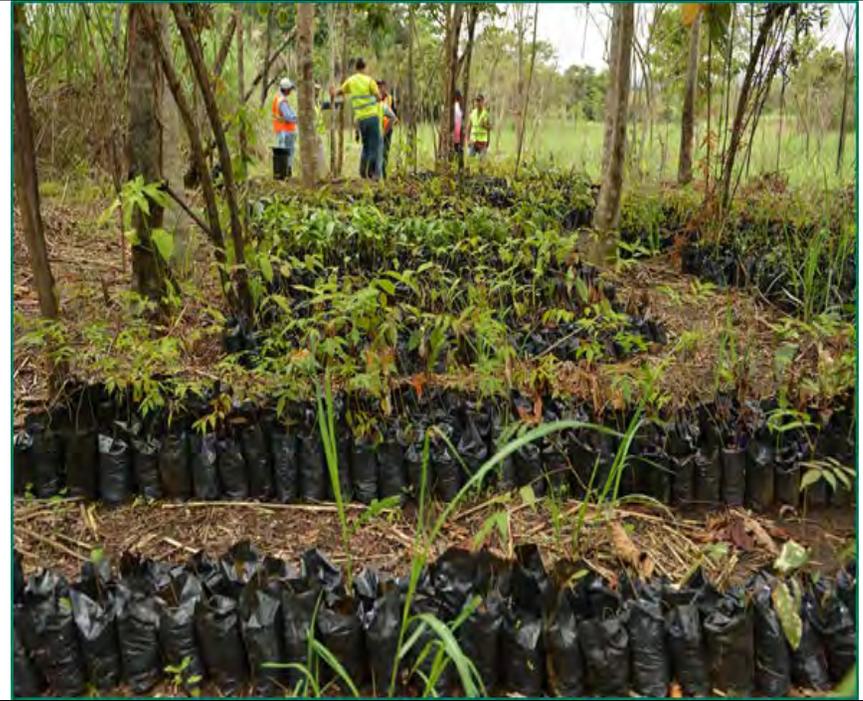
34. Plantones listo para ser sembrados en el vivero de Aguas Claras-Chilibre - Parque Nacional Soberanía/ Seedlings ready for planting at the Aguas Claras nursery, Chilibre - Soberania National Park

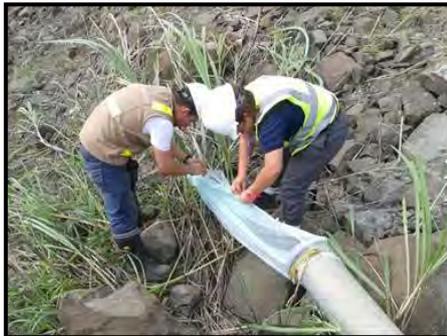
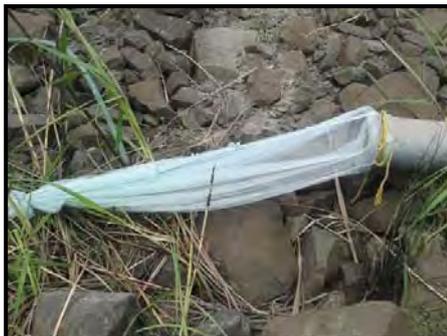
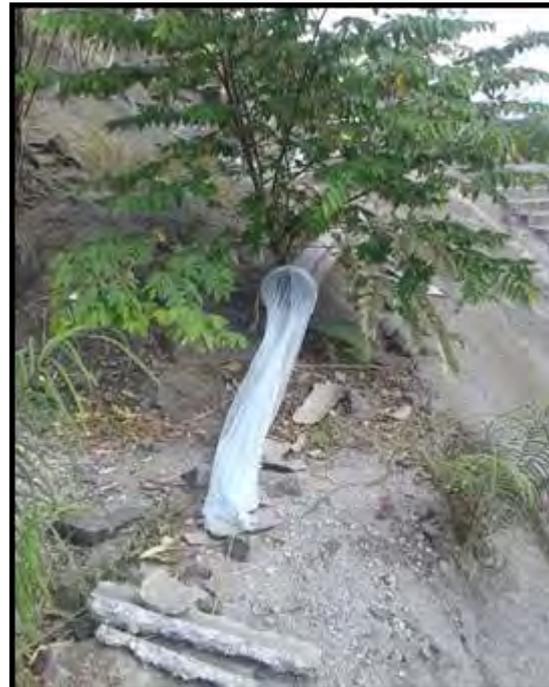
July 14th, 2014

Trapping with mosquito netting in the pipes in the conduit 3, valve 4 for capturing individuals of green iguanas (*Iguana iguana*)

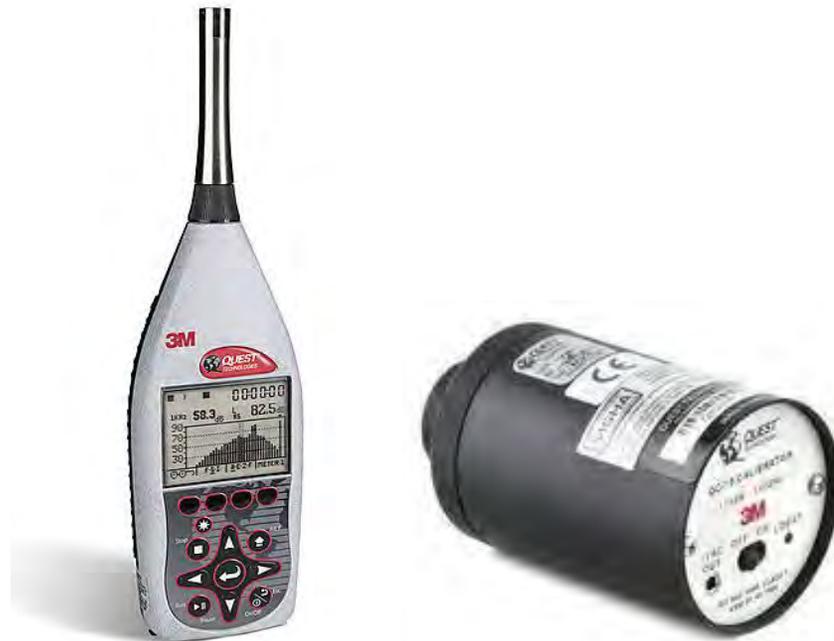
- 3M QUEST SoundPro Type1 Integrating sound level meter, SN: BKK080012,
- 3M Quest QC-20 Acoustic calibrator, SN: QOK090006,
- Direct incidence microphone (0 degree angle),
- Tripod with extensibility up to 2 meters in the vertical.

Figure 1 – Integrating sound level meter (left) and acoustic calibrator (right)

- Once in the field, the sound level meter was calibrated at 114dB using the acoustic calibrator.
- The sound level meter was programmed to record the A-weighted sound pressure level every minute during 24 continuous hours with an interchange index of 3dB, scale A and response fast.
- The soundmeter was fixed to the tripod at a height of $\approx 1,5$ meters with the microphone facing toward the project area.
- Field notes were taken, which includes the perceptible weather condition and the noise sources detected during the reading period.
- At the end of the measurement period, the sound level meter was calibrated again at 114dBA using the acoustic calibrator.
- The data records were downloaded using the Quest Software Suite Professional II.

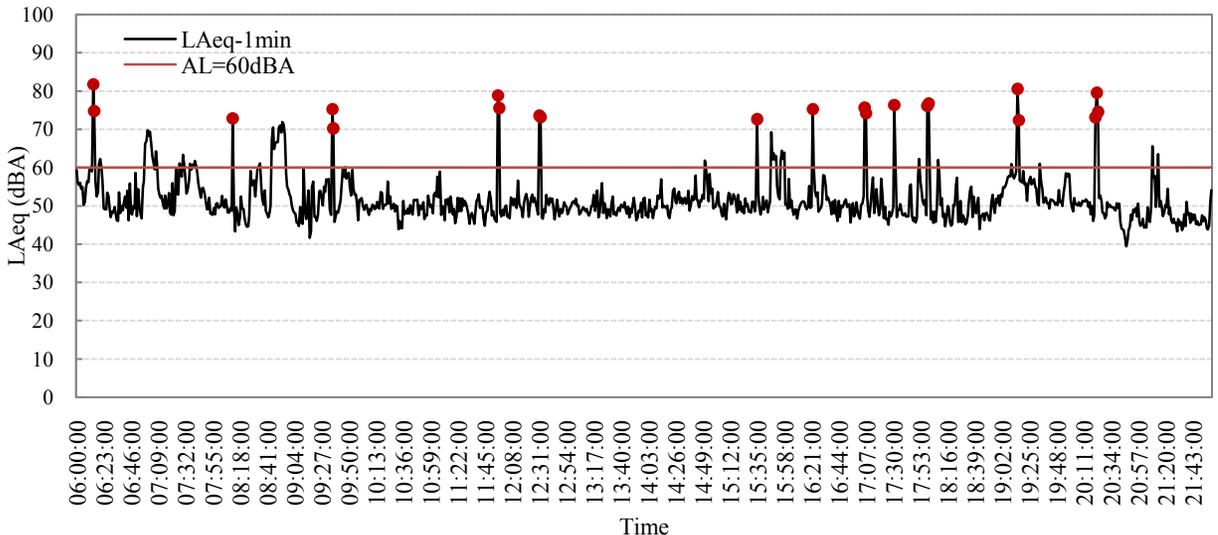
<p style="text-align: center;">Figure 1 – Behavior of 1-min LAeq for the dayshift</p>

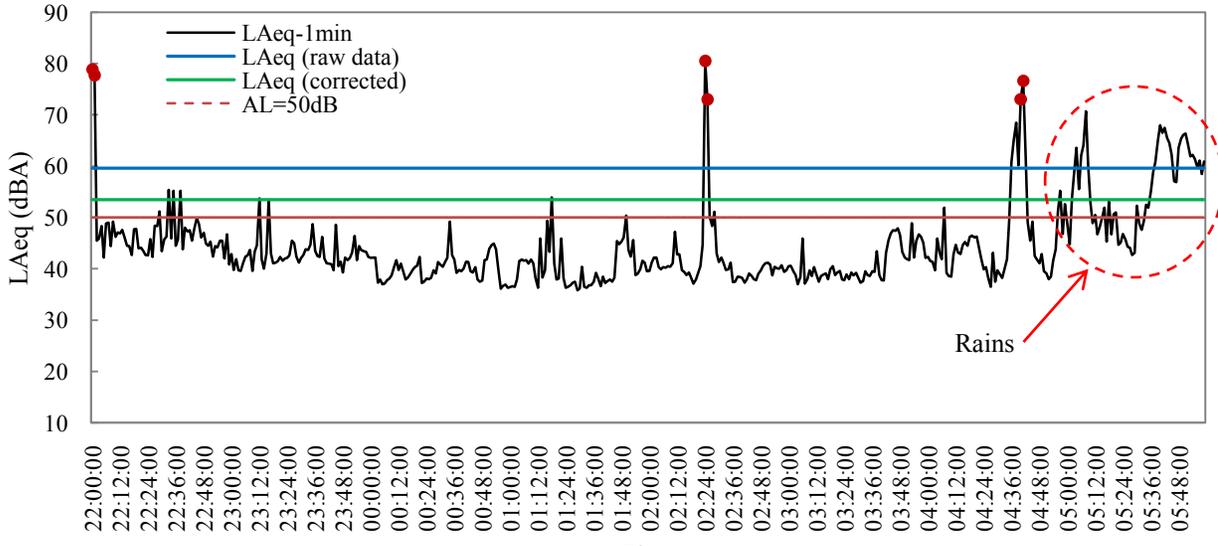
Figure 3 – Behavior of 1-min LAeq values for the nightshift

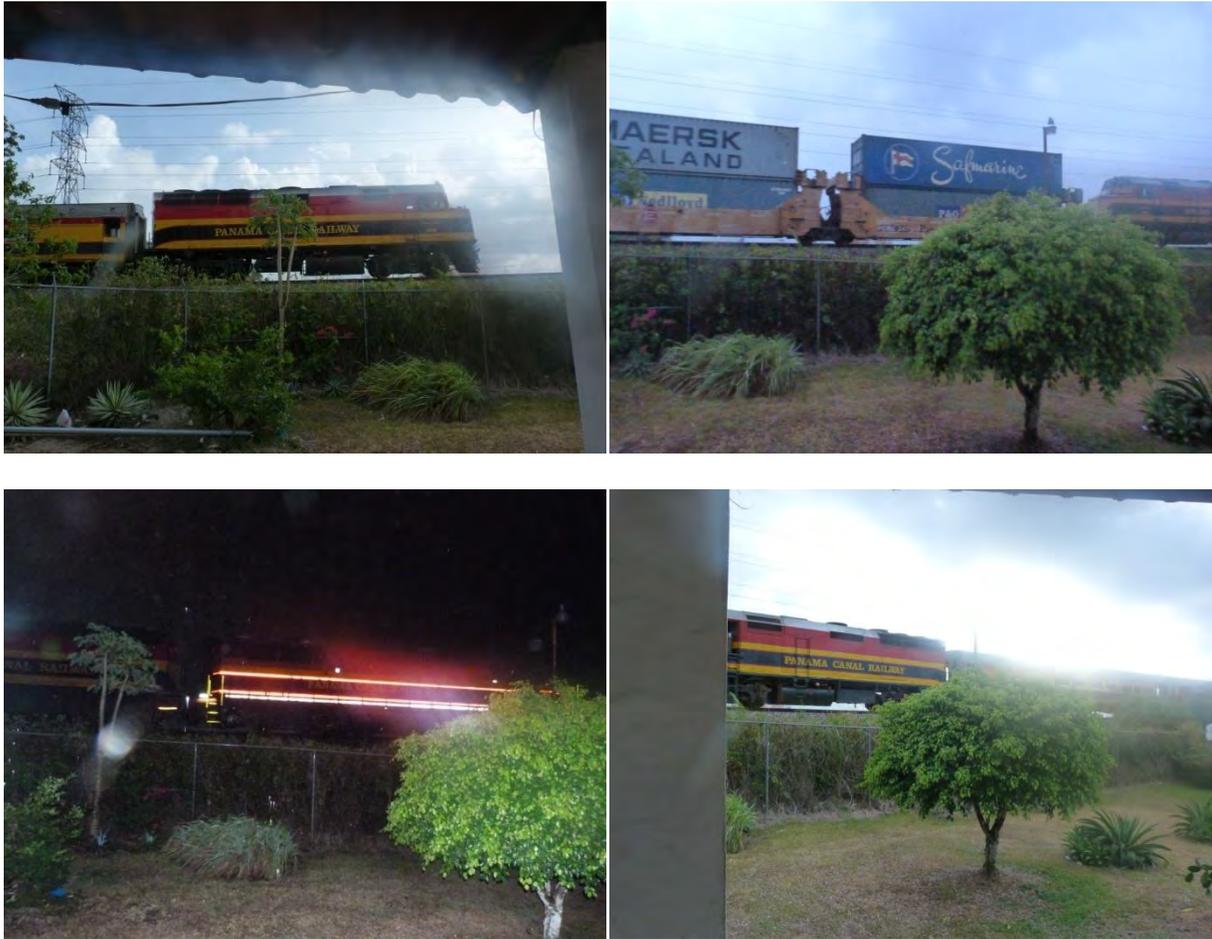
6.1 PICTURES OF THE MAIN NOISE SOURCES DETECTED

Trains passing during the dayshift and nightshift

4. The calculations show that, in both shift the percentages of exceedance were low with 7,6% for the dayshift and 13,8% for the nightshift. These results indicated that a minority of LAeq values exceeded the standard, this occurs due to the presence of extreme noise sources, the train.

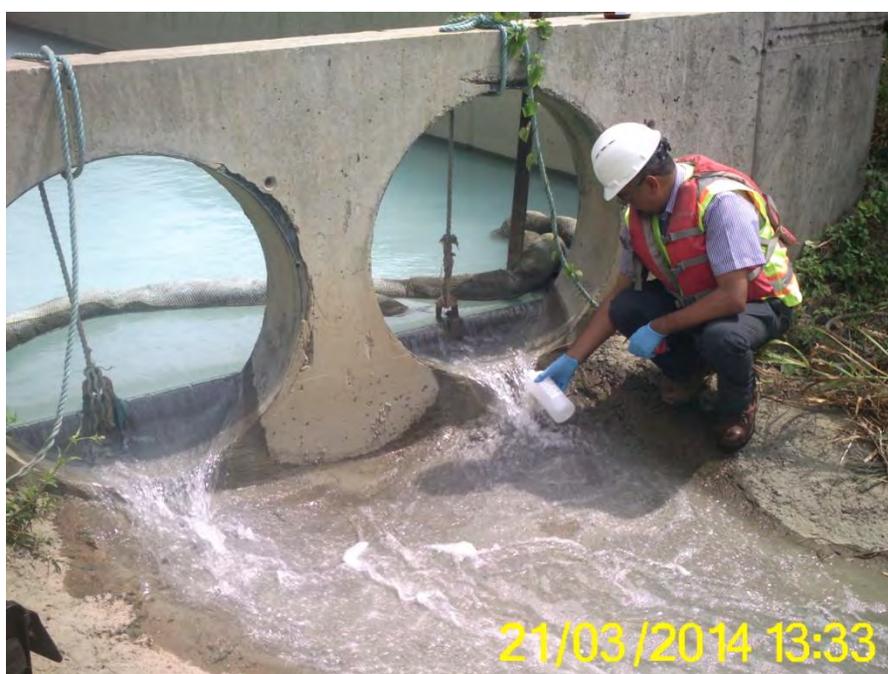
IAQ 165-2014

Toma de muestra de agua en Decantador No.1

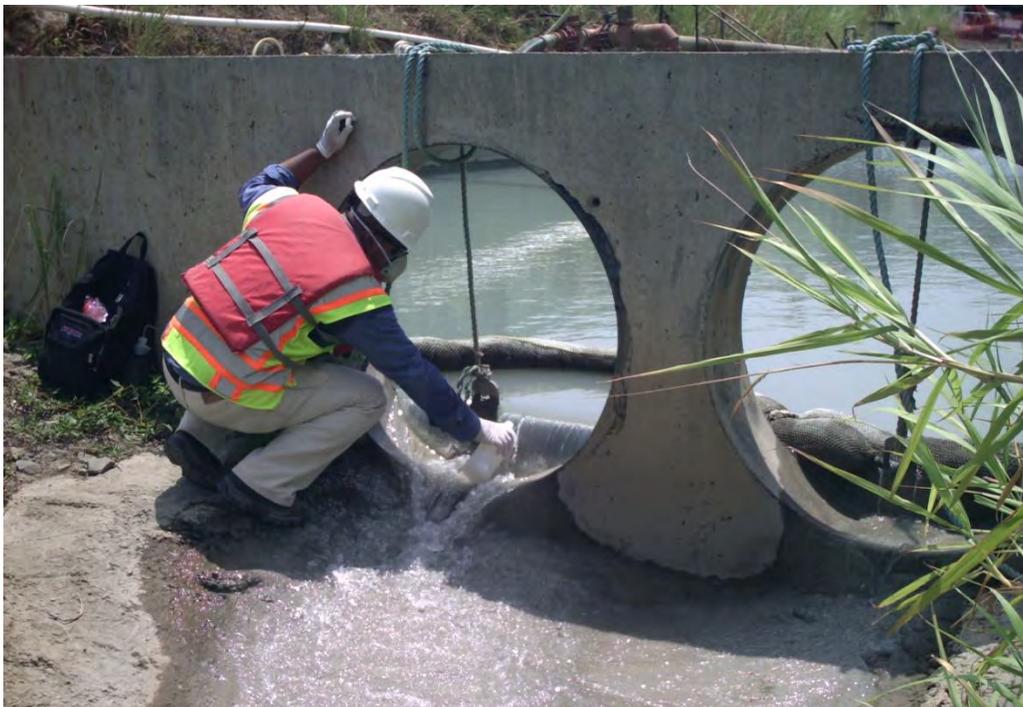
IAQ 173-2014

Toma de muestra de agua en Decantador No.1

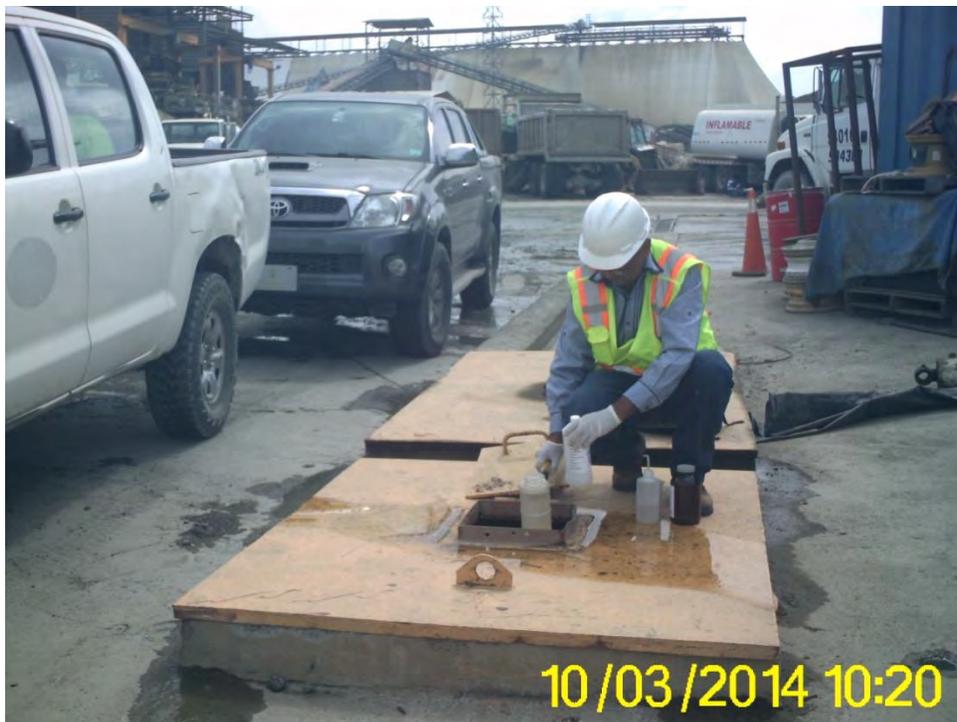
IAQ 136-2014

Toma de muestra de agua del separador de aguas y aceites

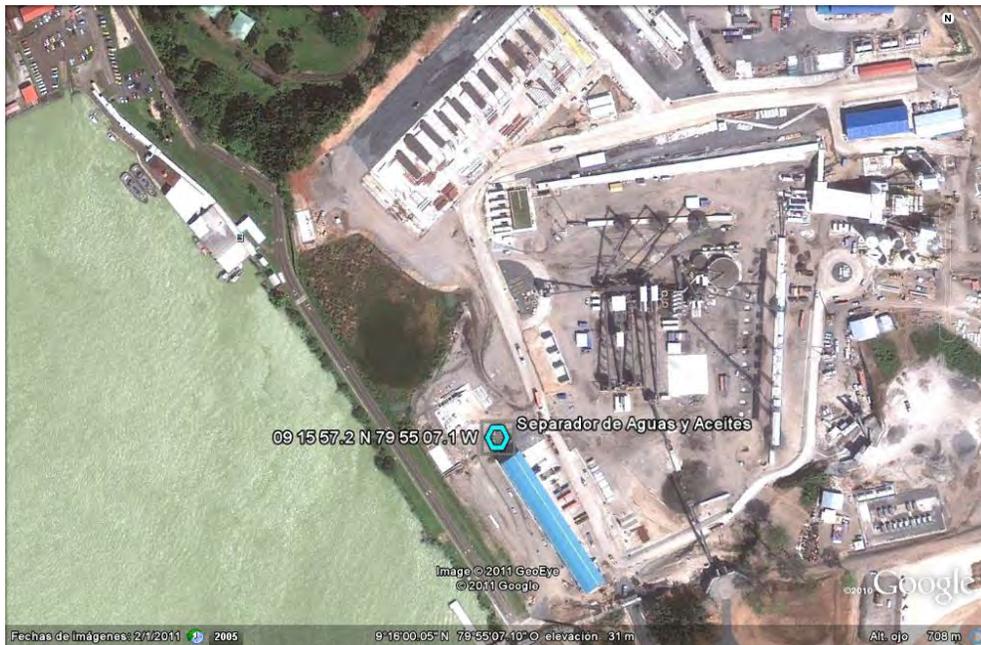
IAQ 136-2014

Una muestra de Agua Residual del Separador de Aguas y Aceites-Frente al taller de Mecánica principal, Provincia de Colón, República de Panamá

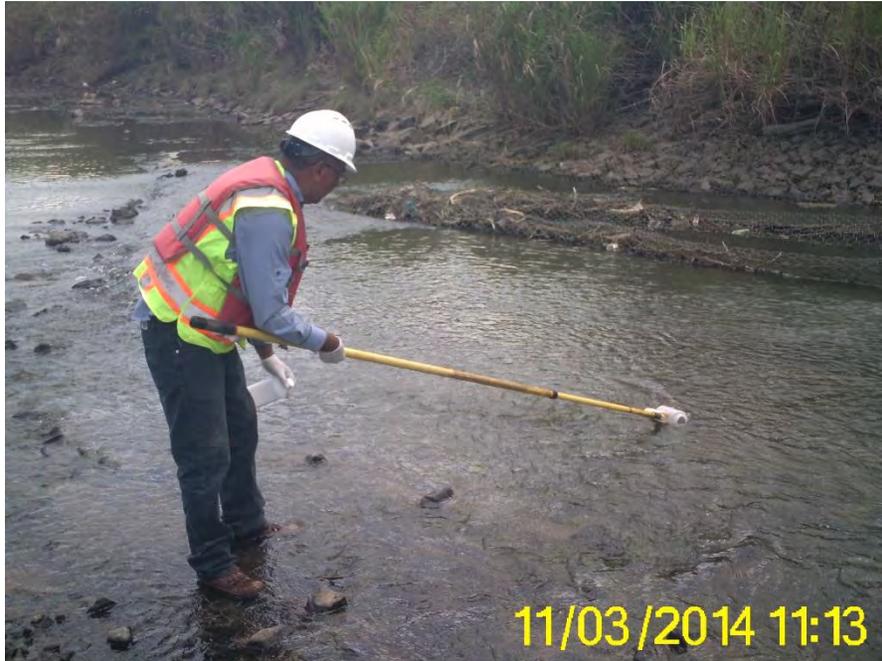
Toma de muestra de agua en Río Cocolí-Aguas Abajo

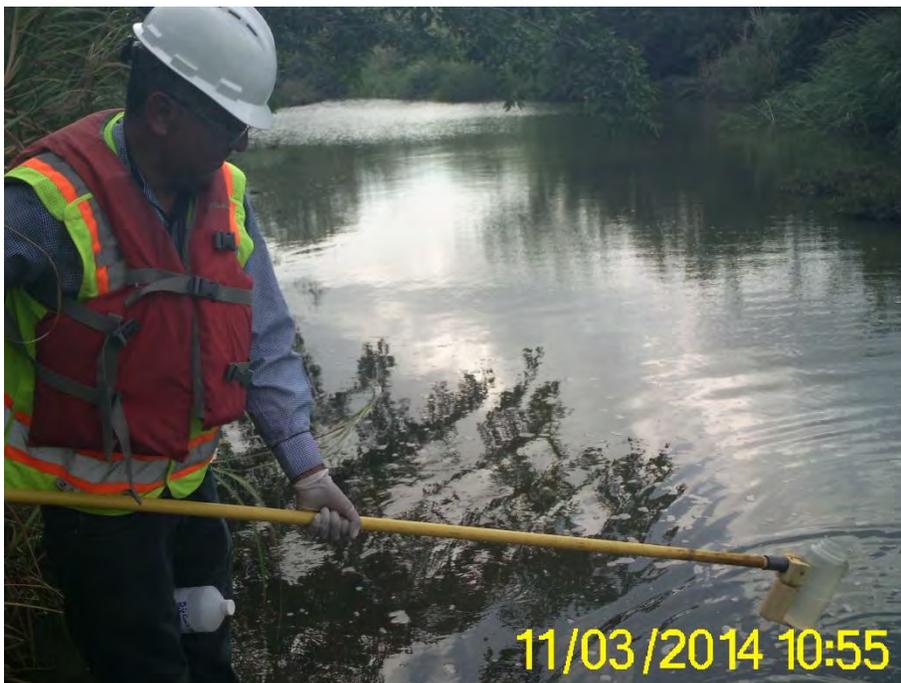
Toma de muestra de agua en punto medio del Río Cocolí

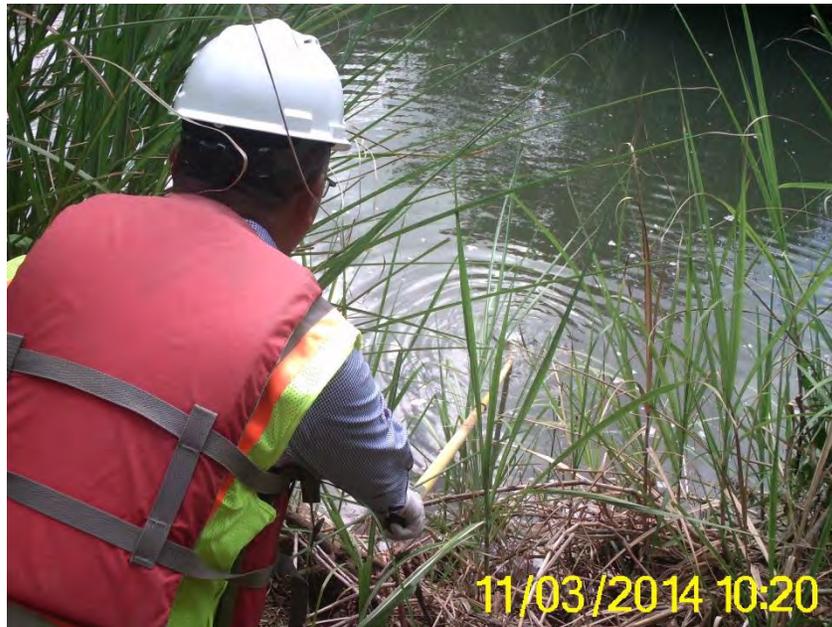
IAQ 142-2014

Toma de muestra de agua en Río Cocolí Aguas Arriba

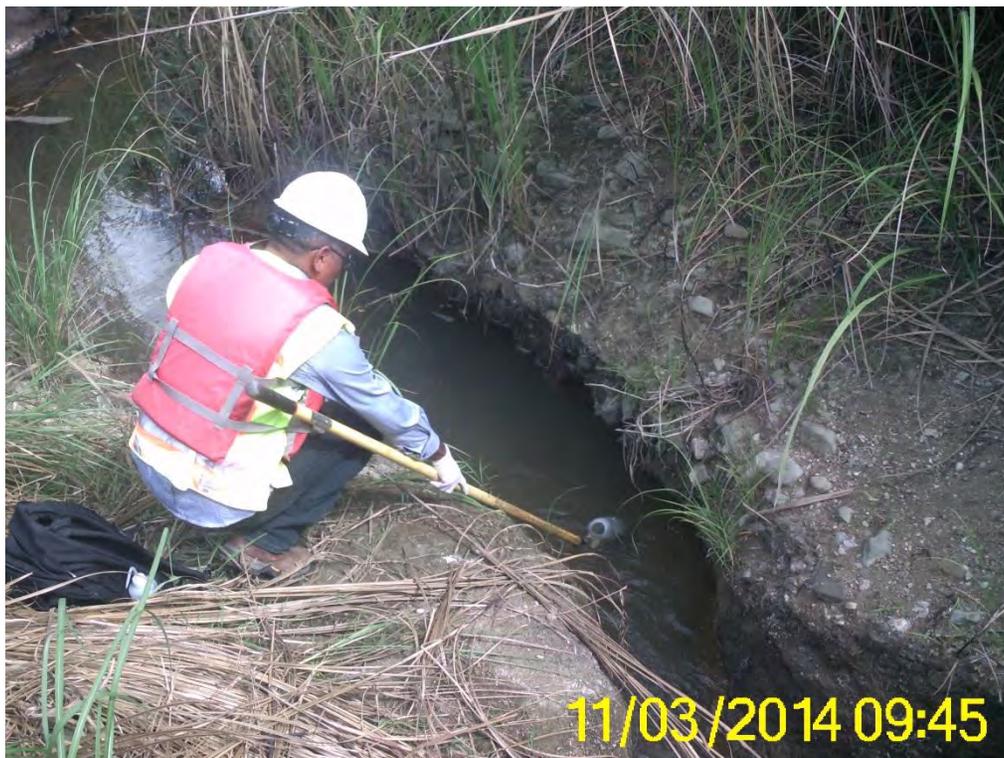
IAQ 141-2014

Toma de muestra de agua Río Sierpes Aguas Abajo

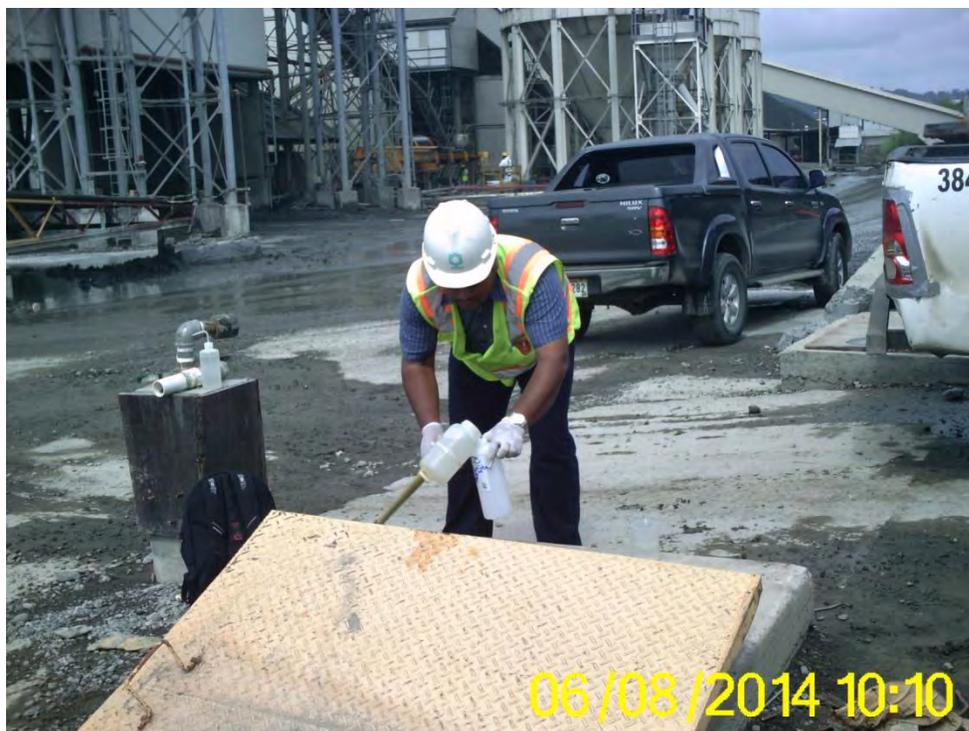
IAQ 491-2014

**Toma de Muestra de Agua de Planta de Tratamiento de
Aguas Residuales No.1 WWTP1**

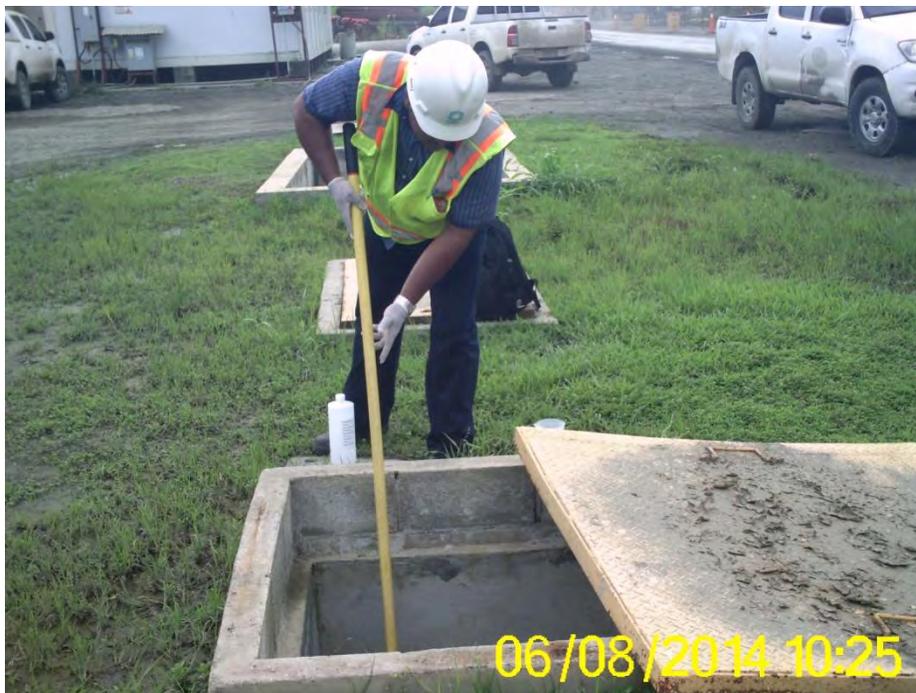
IAQ 493-2014

Toma de Muestra de Agua de Planta de Tratamiento
De Aguas Residuales No.2 WWTP2

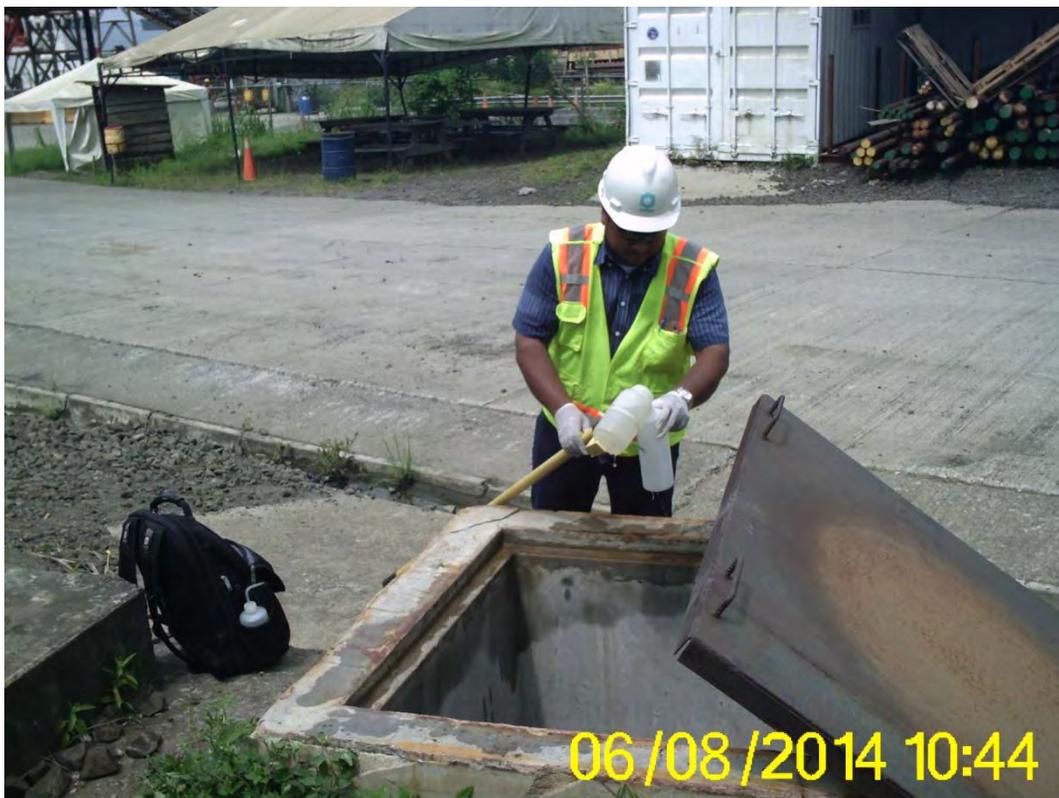
IAQ 495-2014

**Toma de Muestra de Agua de Planta de Tratamiento de
Aguas Residuales WWTP3**

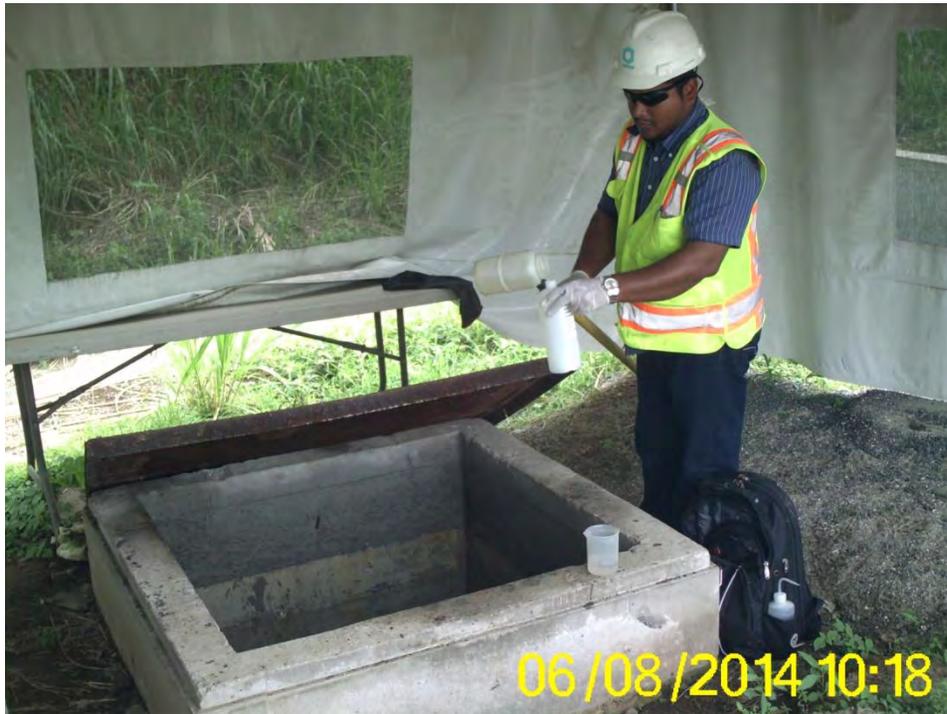
IAQ 492-2014

Toma de Muestra de Agua de Planta de Tratamiento de
Aguas Residuales WWTP5

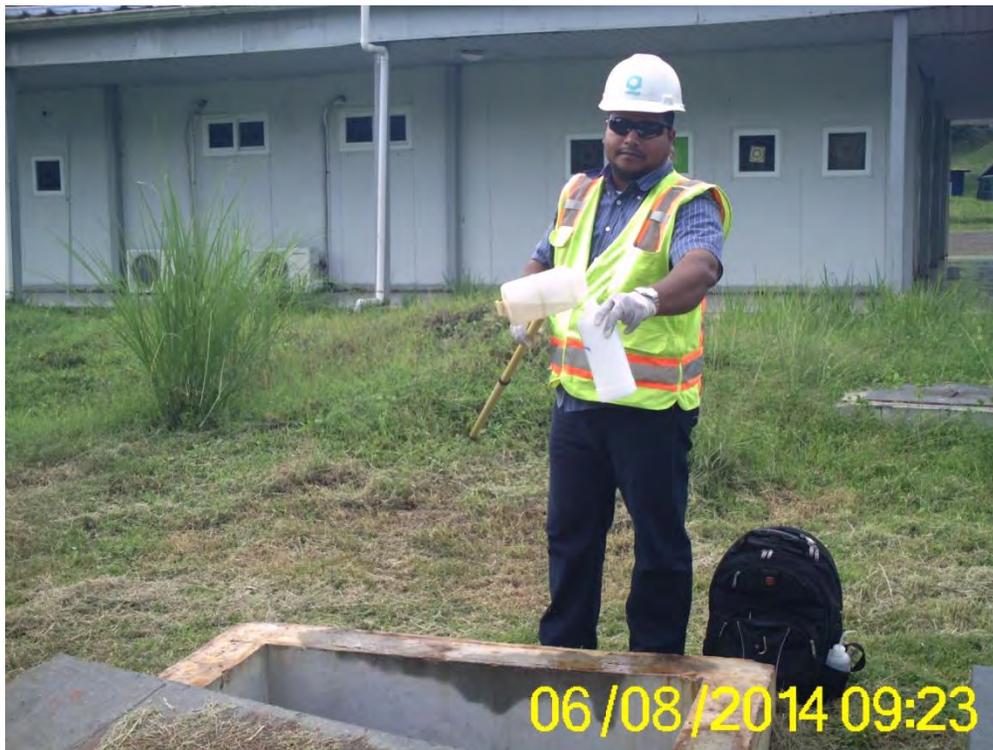
IAQ 488-2014

**Toma de Muestra de Agua de Planta de Tratamiento de
Aguas Residuales No.6 WWTP6**

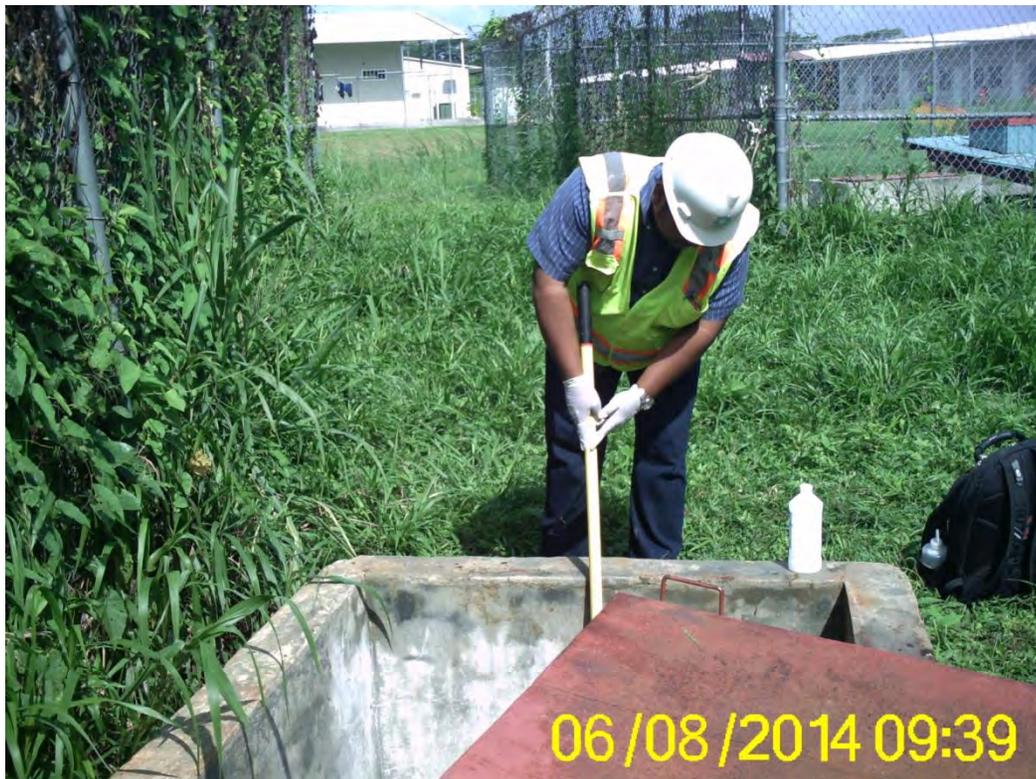
IAQ 489-2014

**Toma de Muestra de Agua de Planta de Tratamiento de
Aguas Residuales No.7 WWTP7 Campo MINDI**

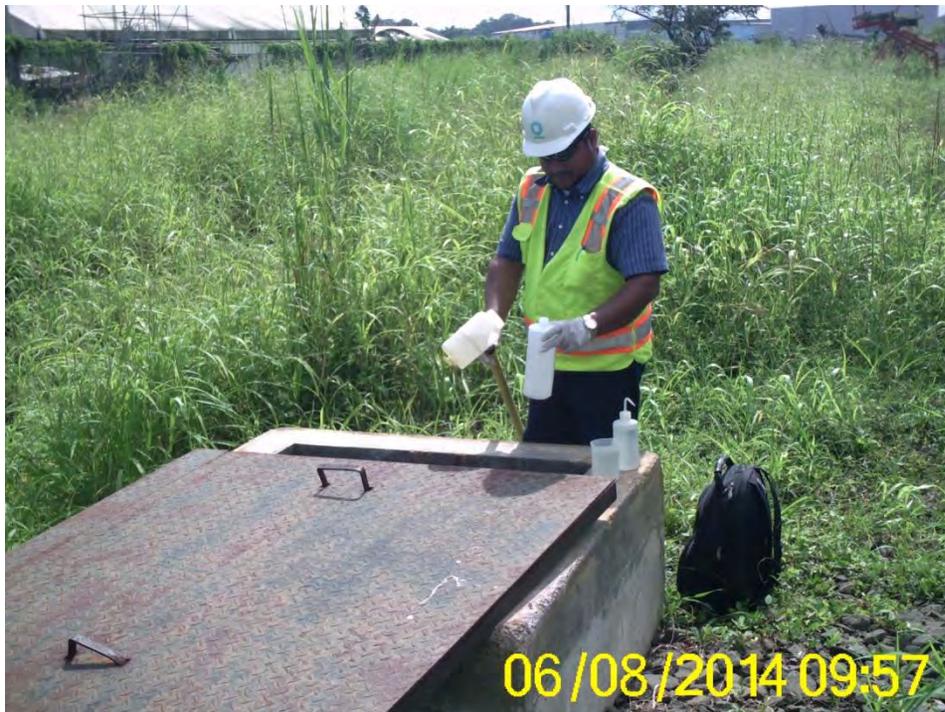
IAQ 490-2014

Toma de Muestra de Agua de Planta de Tratamiento de Aguas Residuales No.8 WWTP8 Detrás del Almacén

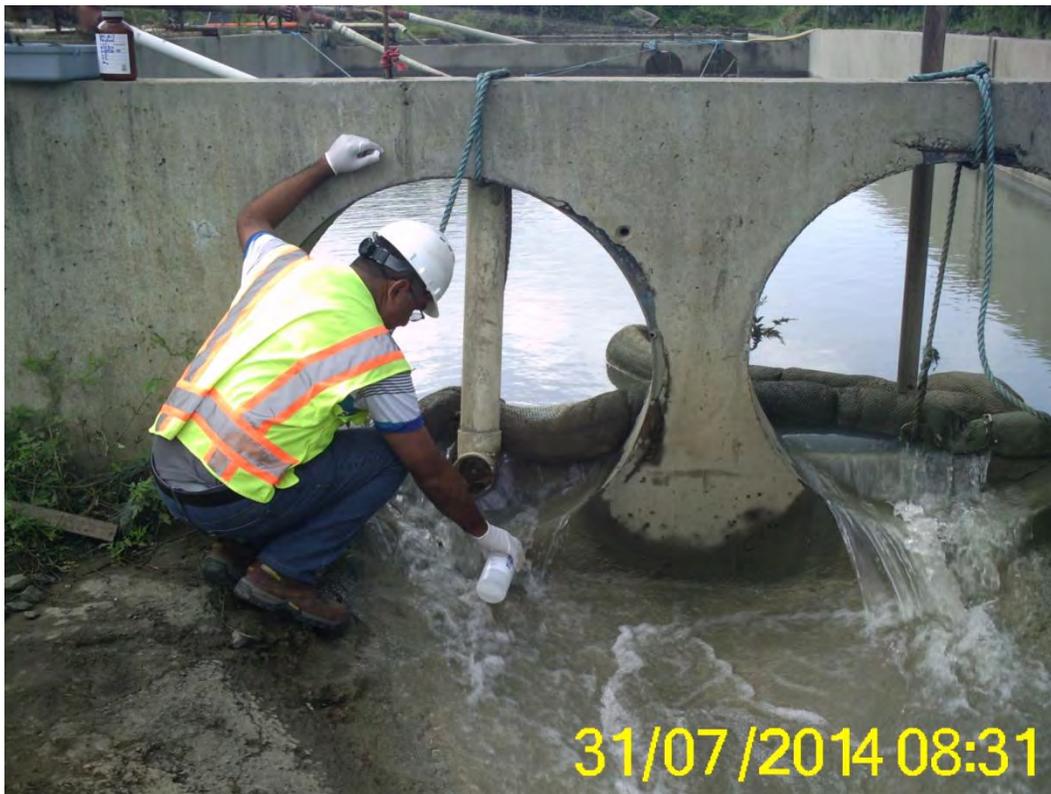
IAQ 481-2014

Toma de muestra de agua en Decantador No.1
