Verificación de la Implementación y Eficacia de las Medidas de Mitigación del Proyecto de Ampliación del Canal de Panamá - Tercer Juego de Esclusas

Informe Semestral ERM 012

Octubre 2014

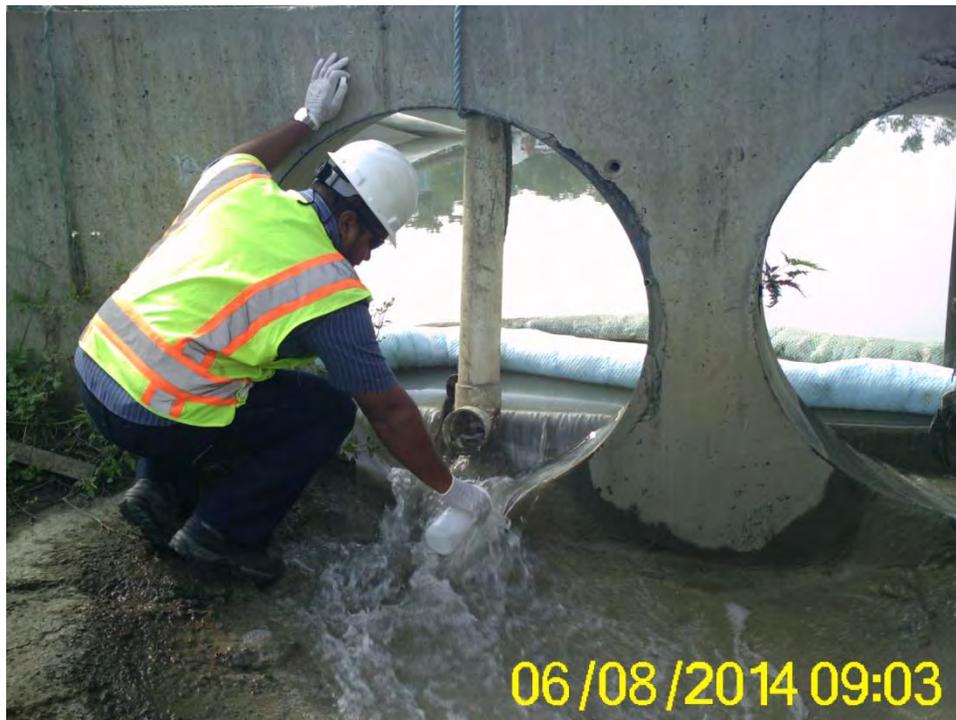
IAQ 487-2014

Toma de muestra de agua en Decantador No.1

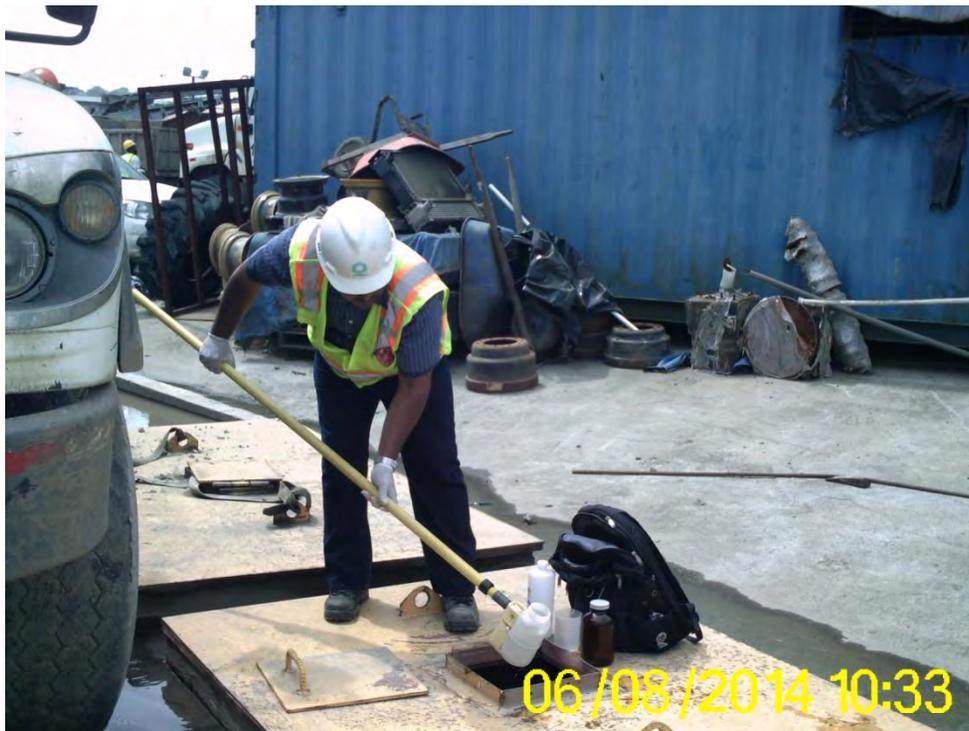
IAQ 494-2014

Toma de muestra de agua del separador de aguas y aceites

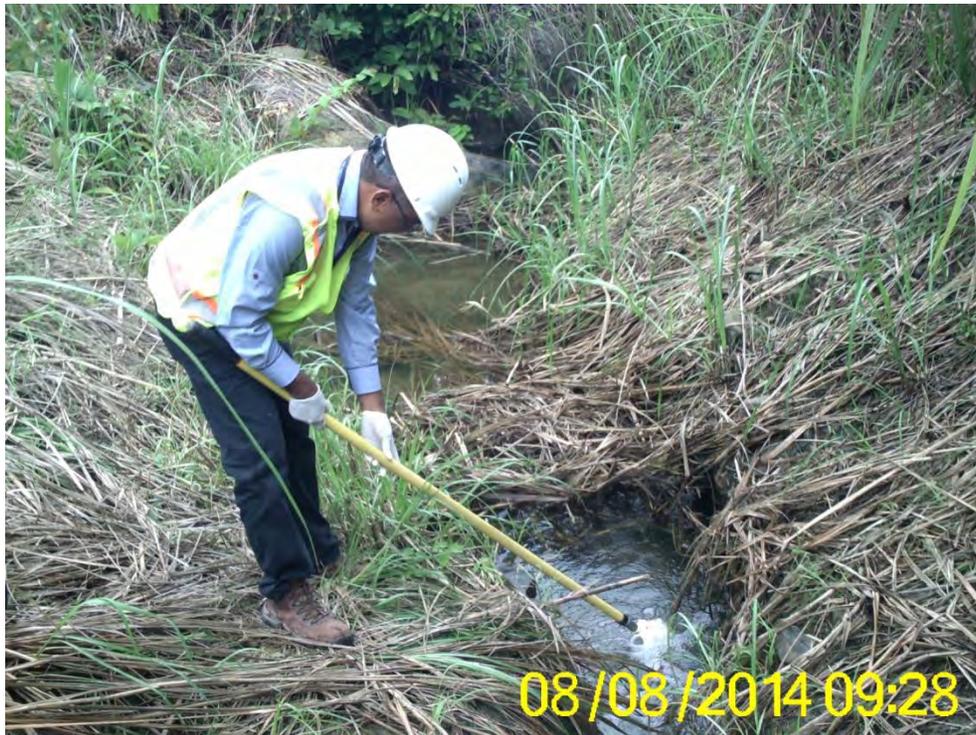
IAQ 500-2014

Toma de muestra de agua Río Sierpes Aguas Abajo

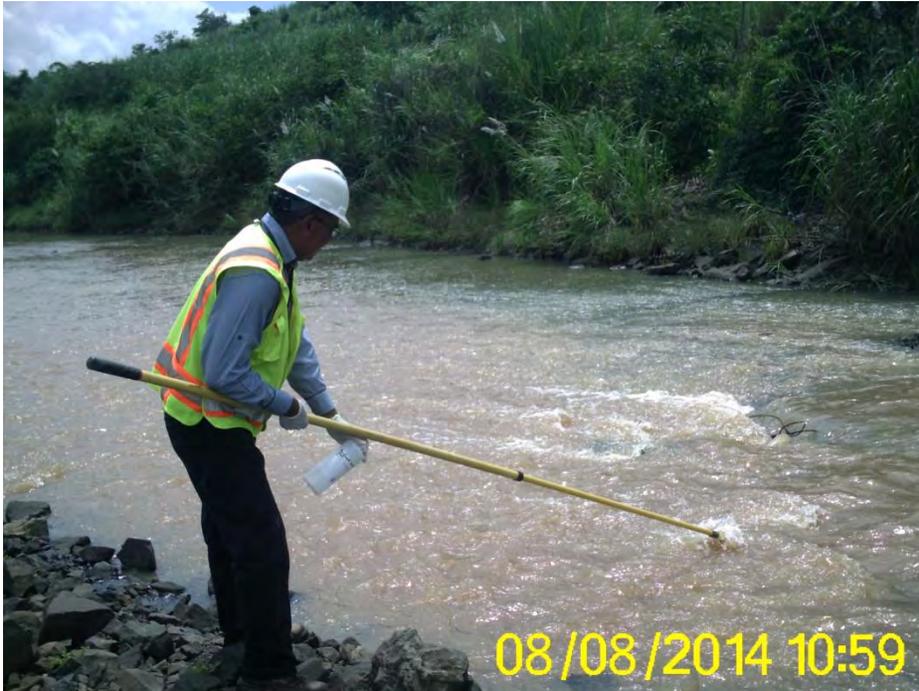
Toma de muestra de agua en Río Cocolí-Aguas Abajo

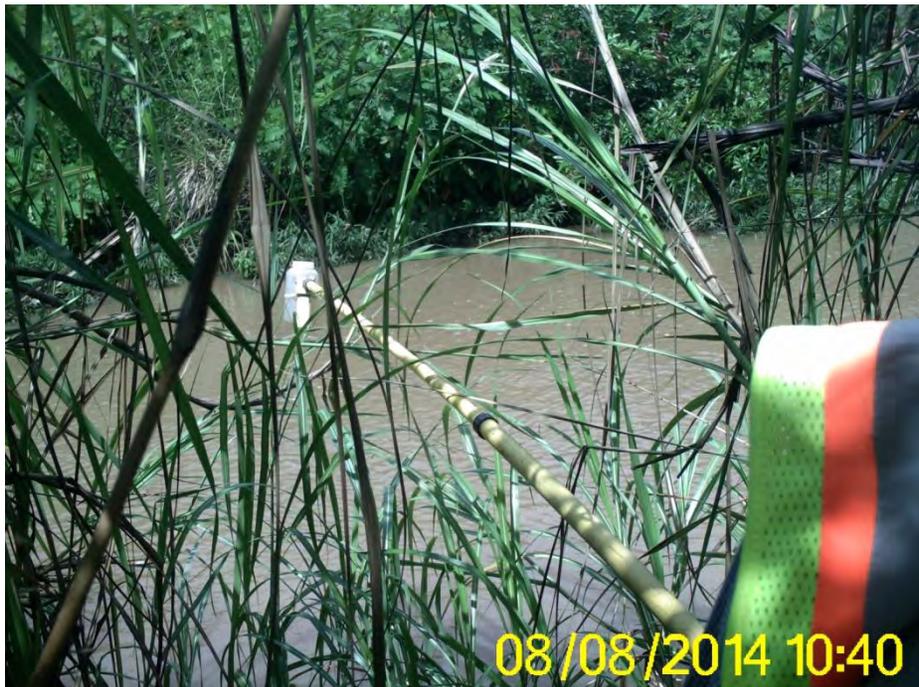
Toma de muestra de agua en punto medio del Río Cocolí

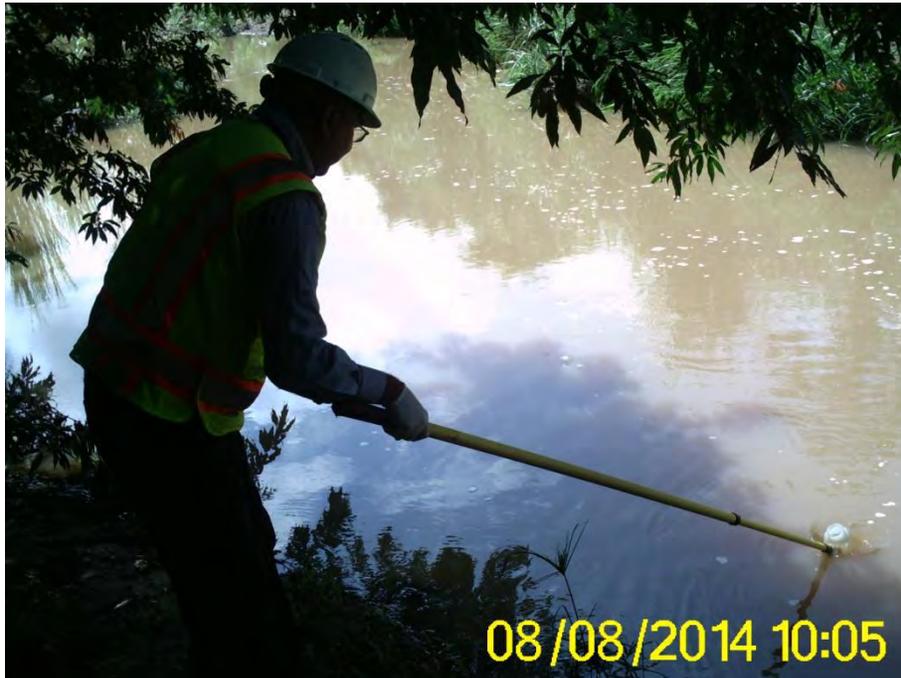
IAQ 501-2014

Toma de muestra de agua en Río Cocolí Aguas Arriba

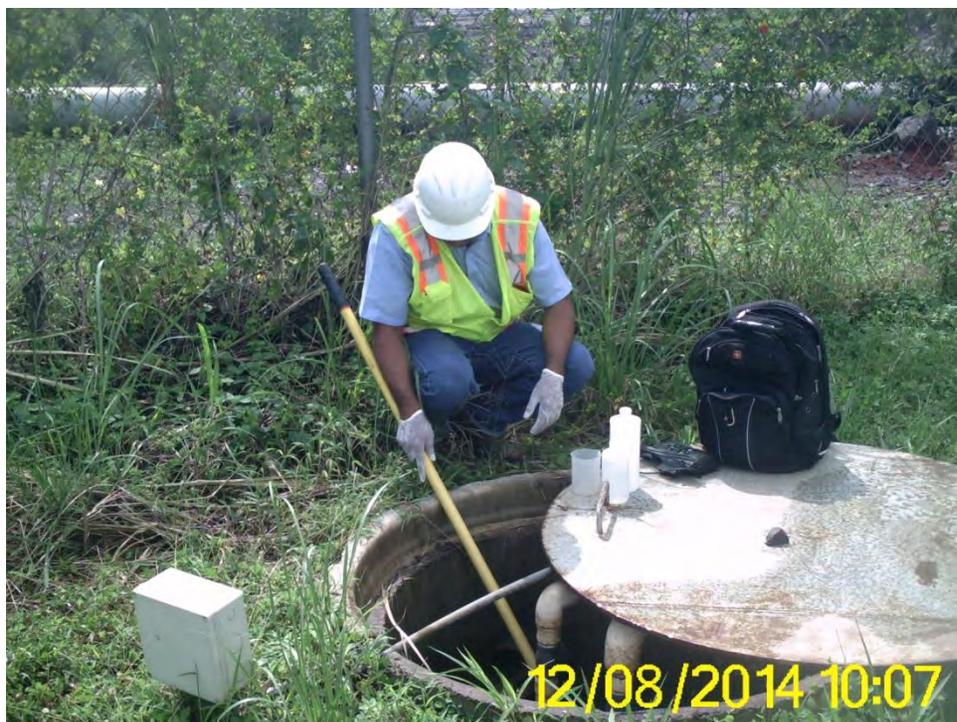
IAQ 506-2014

**Toma de Muestra de Agua de Planta de Tratamiento de
Aguas Residuales No.2 WWTP2**

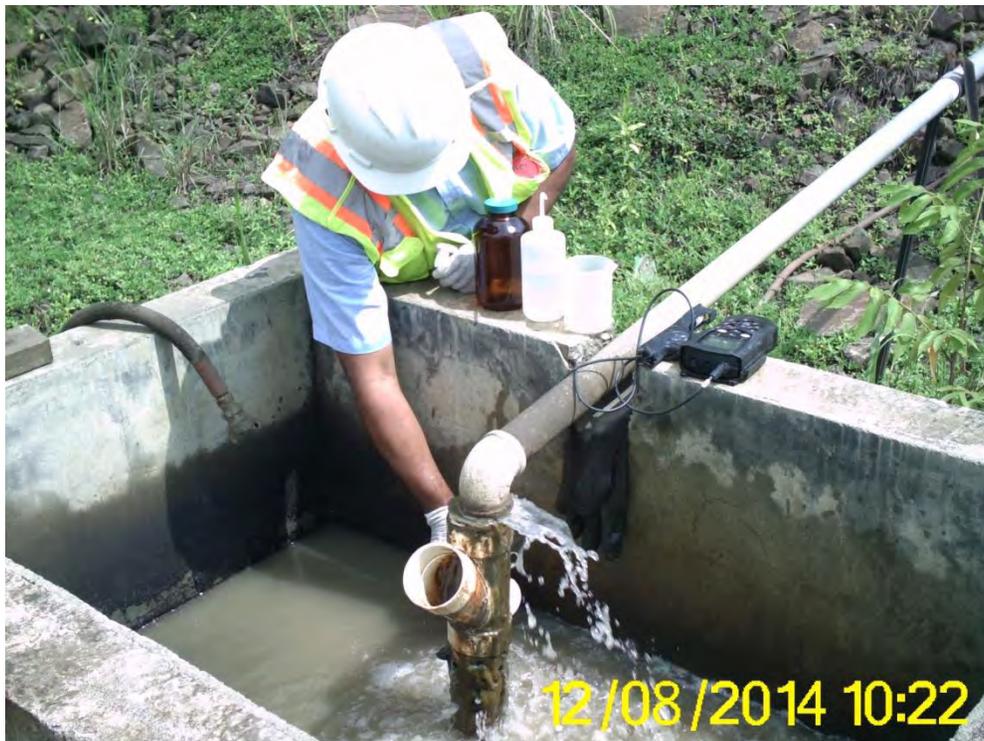
IAQ 507-2014

Toma de muestra de agua del separador de aguas y aceites

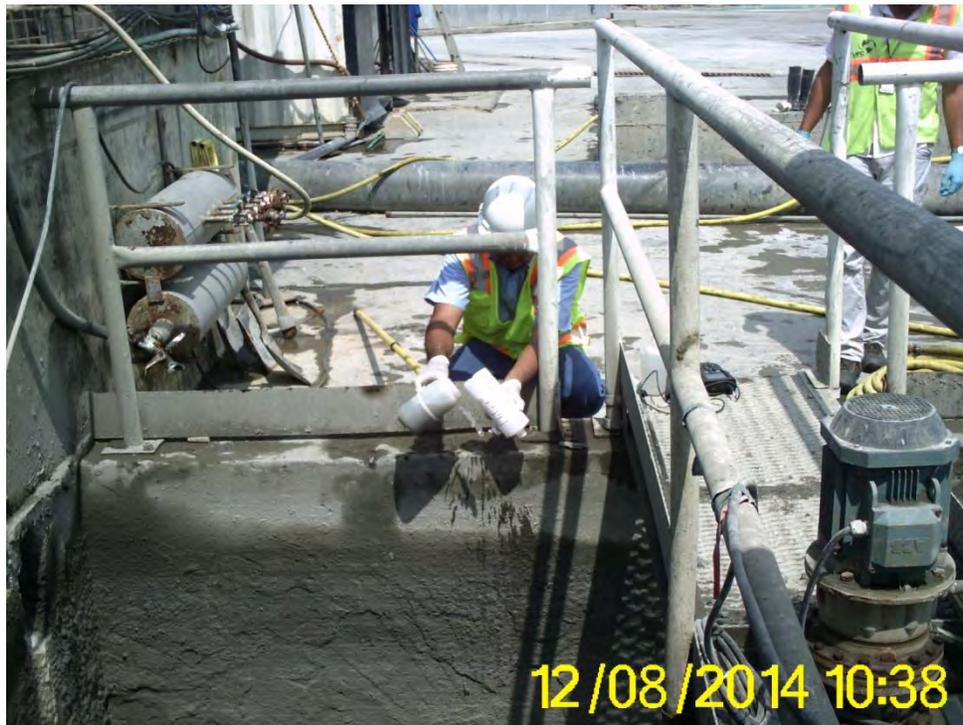
IAQ 508-2014

Toma de muestra de agua de Betonwash

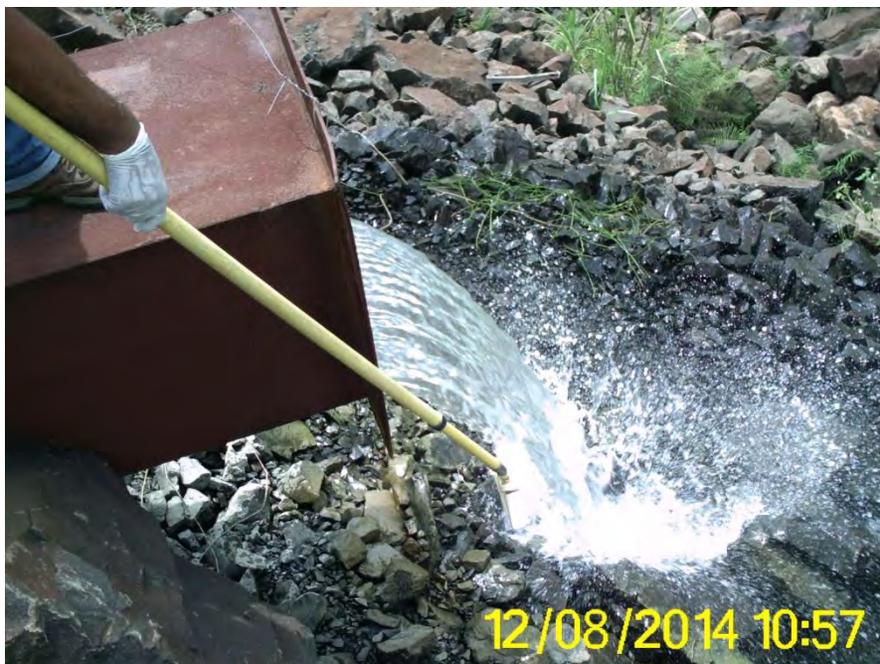
IAQ 509-2014

Toma de muestra de agua residual en Sitio de Disposición 2 Caja 2

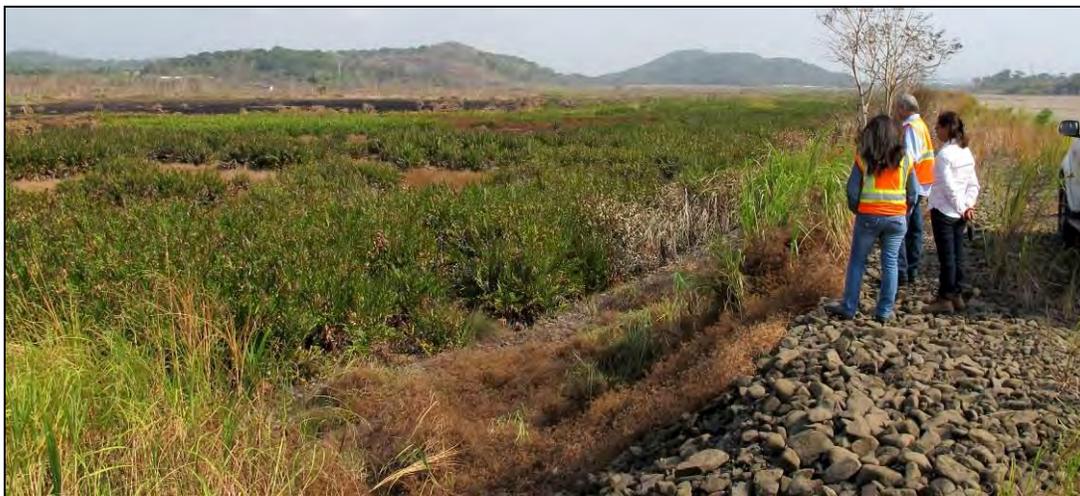
Figura 3) Panorama del área de impacto del proyecto de ensanche en Farfán. La zona baja es totalmente anegadiza durante la estación lluviosa y ya fue removida con maquinaria a lo largo del siglo XX. Al fondo los cerros fuera del área de impacto directo, que podrían albergar sitios arqueológicos.

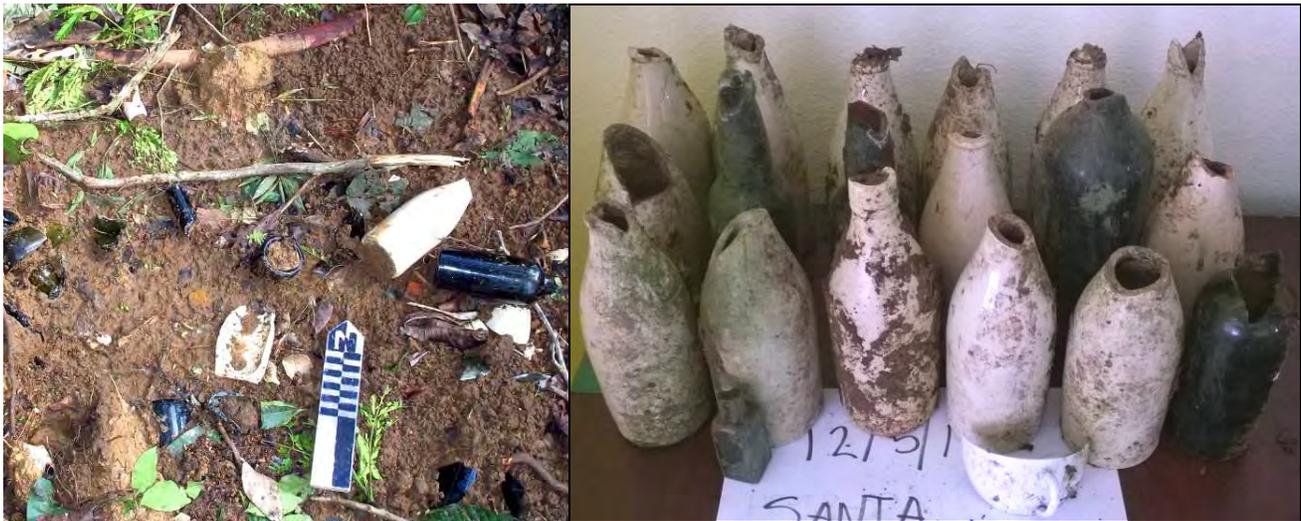
Figura 6) H01, dispersión superficial de materiales arqueológicos en la Isla Santa Cruz. A la derecha, los materiales recolectados en el edificio 673 de Corozal.

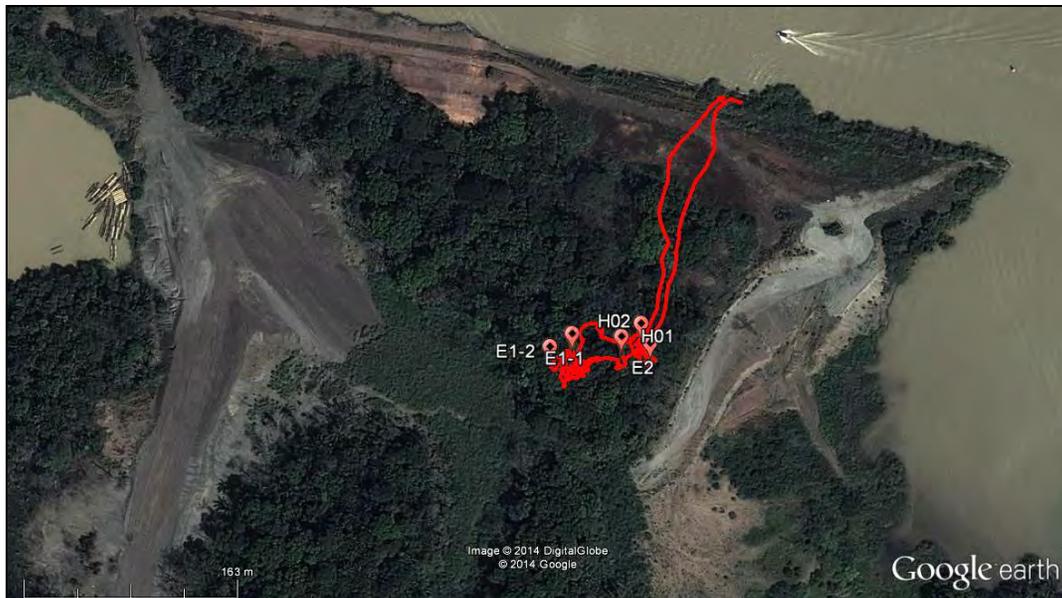
Figura 7) Fotografía aérea de la Isla Santa Cruz con la localización de los hallazgos superficiales y los restos de las estructuras referidas en el informe. La línea roja señala la ruta de la caminata de inspección (Google Earth).

También se localizaron los restos de las columnas de dos estructuras, denominadas E1 y E2, inmuebles de la misma época hechos de concreto, piedras y ladrillos. Según la cartografía antigua, estos eran edificios que aparecen en los planos a unos 200 m hacia el sur de las afueras de Jamaicatown, aislados de este campamento y de cualquier otro asentamiento de la zona, como Matachín, que era el más próximo hacia el sureste, a unos 300 m. Los planos no señalan el propósito de estos edificios, pero se pueden leer los números 822 y 296 para dos de ellos.

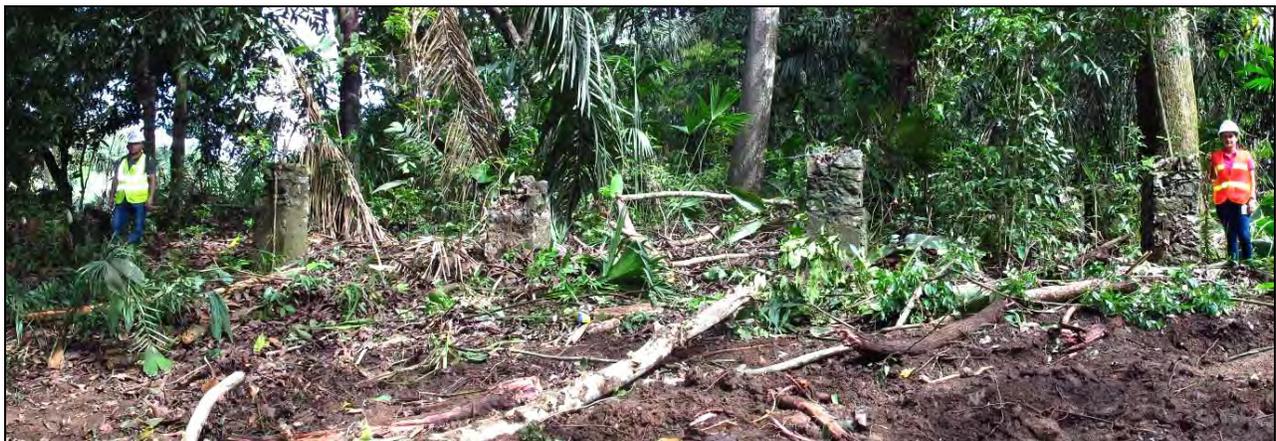
Figura 10) Panorama desde el flanco suroeste de la estructura E1 en Isla Santa Cruz. Solamente sobreviven las columnas o pilotes que habrían sostenido al edificio, probablemente de madera. Hacia el extremo izquierdo y fuera de la foto hay más columnas, que se ajustan al declive natural de la colina.

La E1 es un edificio cuyas columnas ocupan, en planta, un área de 10.1 x 22.4 m. Estas fueron hechas con piedras aglutinadas con cemento y varillas de hierro. La E2 está representada por una base de columna hecha de ladrillo y cemento, que mide 15 x 14 pulgadas, aunque no se encontraron más restos de este inmueble.

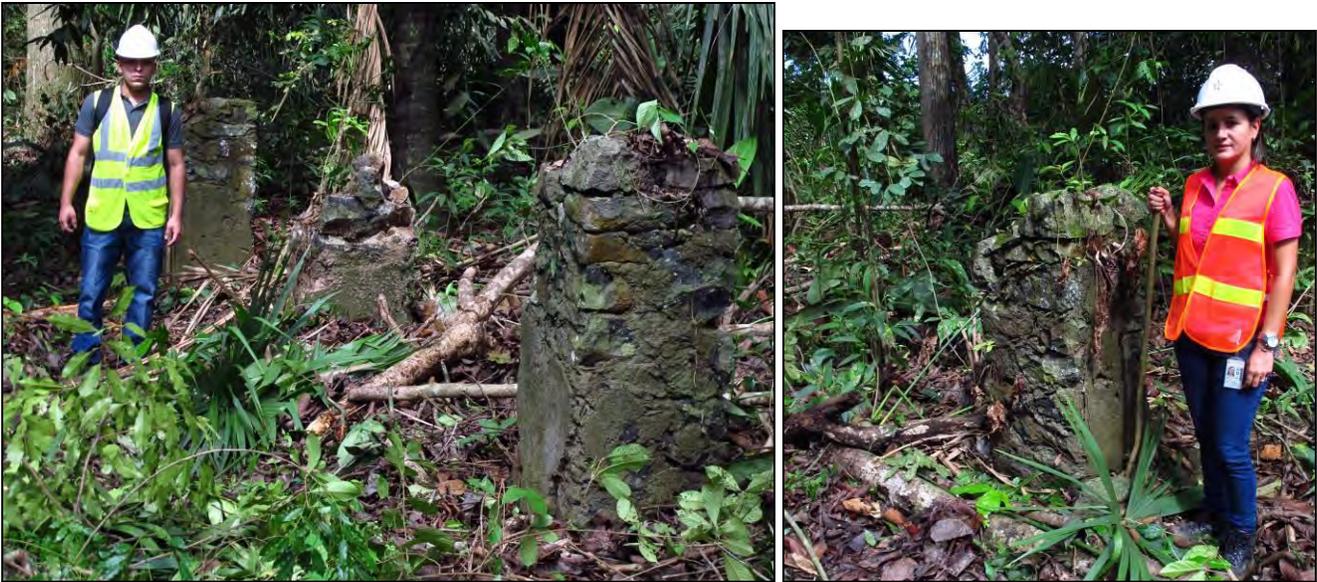
Figura 11) Detalles de las columnas de la E1. Están hechas de piedra aglutinada con cemento.

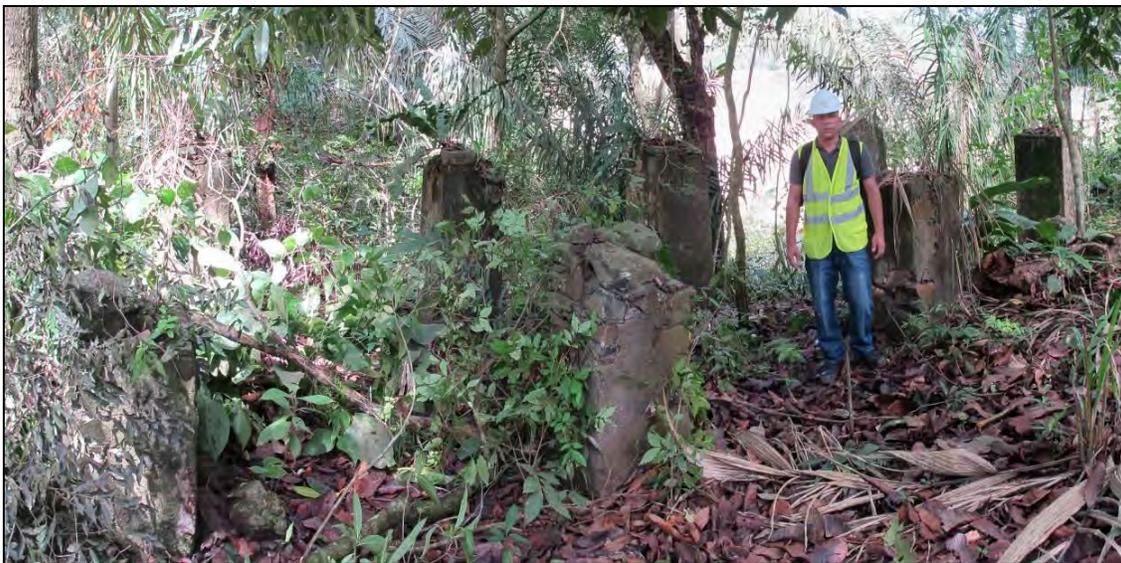
Figura 12) Panorama de pilotes hacia el extremo norte de la E1 en Isla Santa Cruz.

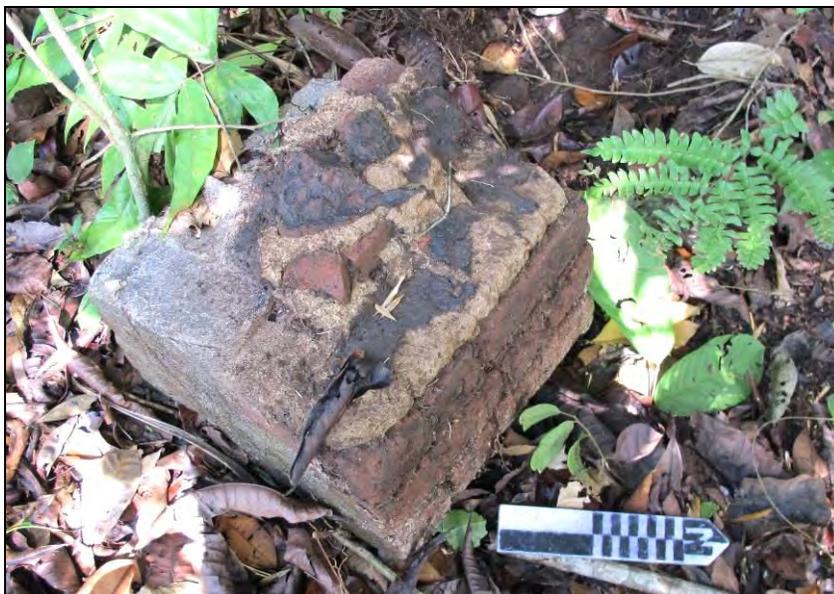
Figura 13) Base de columna de ladrillos y cemento, único resto encontrado de la E2.

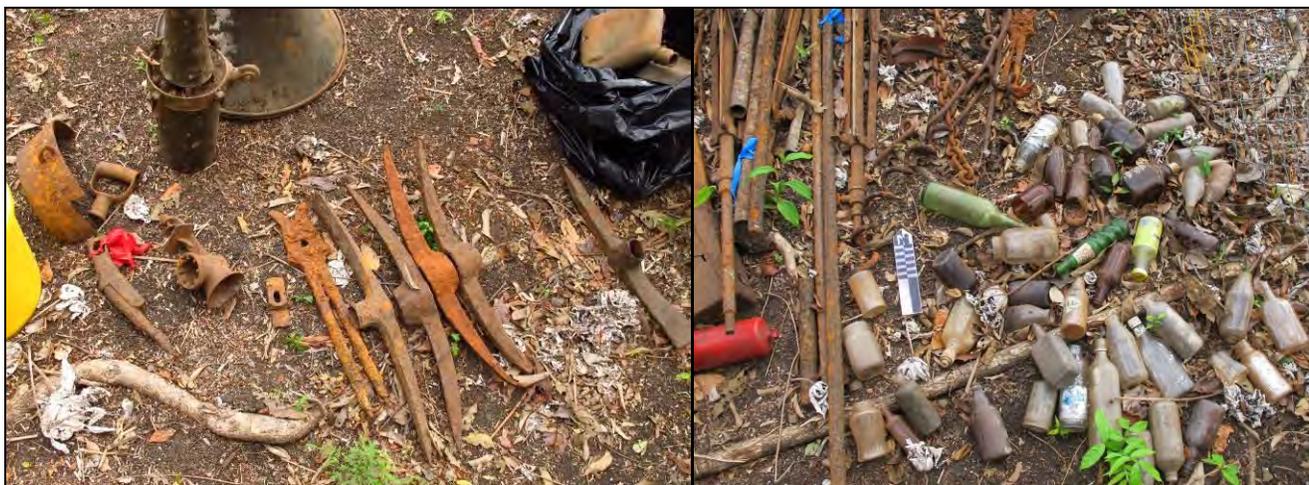
Figura 15) Artefactos acopiados por IED en el cerro Valdés, de los que se seleccionaron algunos para llevar a las instalaciones de ACP en el edificio 673 de Corozal.

Lo primero que se registró fueron una serie de artefactos recopilados por el personal de la empresa IED, que se ha dedicado a remover todos los artefactos explosivos que se encontraban en estos cerros. Junto al personal de ACP se hizo una selección de estos artefactos según el listado que sigue, que fueron llevados al edificio 673 en Corozal:

Es preciso señalar que el hallazgo de fragmentos de armas de fuego del siglo XIX y de algunos restos de contenedores de uso comercial sin vidriar de pasta roja, parecidos a botijas peruleras de 1 arroba y que seguramente eran usados para cargar y almacenar agua, confirma nuevamente el uso de estos cerros desde el siglo XIX o quizá antes. Podría tratarse de un asentamiento o una hacienda

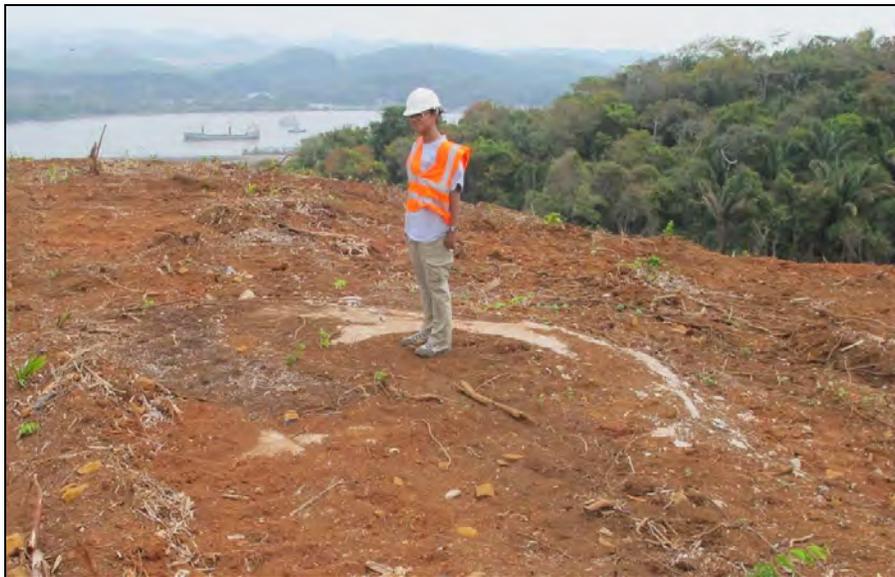
Figura 16) Estructura E17 en el cerro Miraflores 2.

En cuanto a los restos de inmuebles encontrados, hay que señalar que no habían sido registrados con anterioridad debido a la cobertura boscosa que obstruía la visibilidad del suelo en los cerros Valdés y Miraflores 2, y fue solamente después del desbroce de estas colinas que se pudo descubrir estos restos adicionales, en ocasiones semi-soterrados. En el cerro Miraflores 2 primeramente se encontró la estructura E16, que es una losa de concreto de planta circular, que no fue posible medir del todo. Posiblemente se trate del emplazamiento para cañones anti-aéreos. Está muy cercana a la E15 reportada previamente, y es posible que se trate del mismo inmueble, aunque debido al pobre estado de conservación es imposible afirmar esto con certeza. La estructura E17 es otra losa de concreto, quizá también para cañones anti-aéreos, de 5.4 m de diámetro. La estructura E18 es una losa de concreto pero es el sitio para otra clase de edificio, quizá un campamento, ya que mide por lo menos 21 x 19 m. Muy cerca de esta apareció la denominada estructura E19, que son los restos totalmente disgregados de un inmueble hecho de ladrillos refractarios.

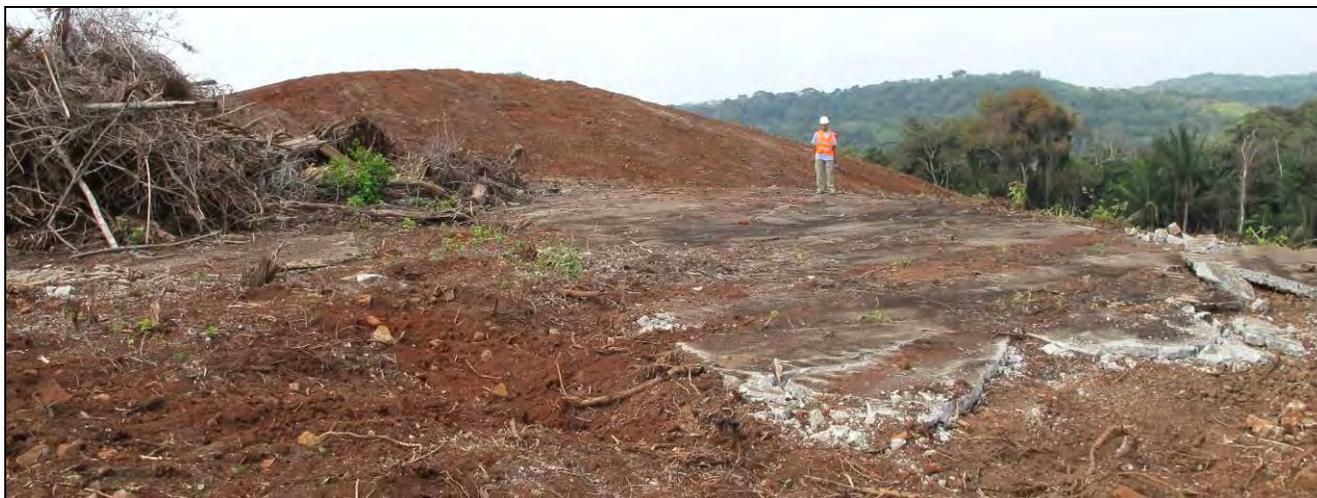
Figura 17) Restos de losa de concreto denominados E18, de 21 x 19 m.

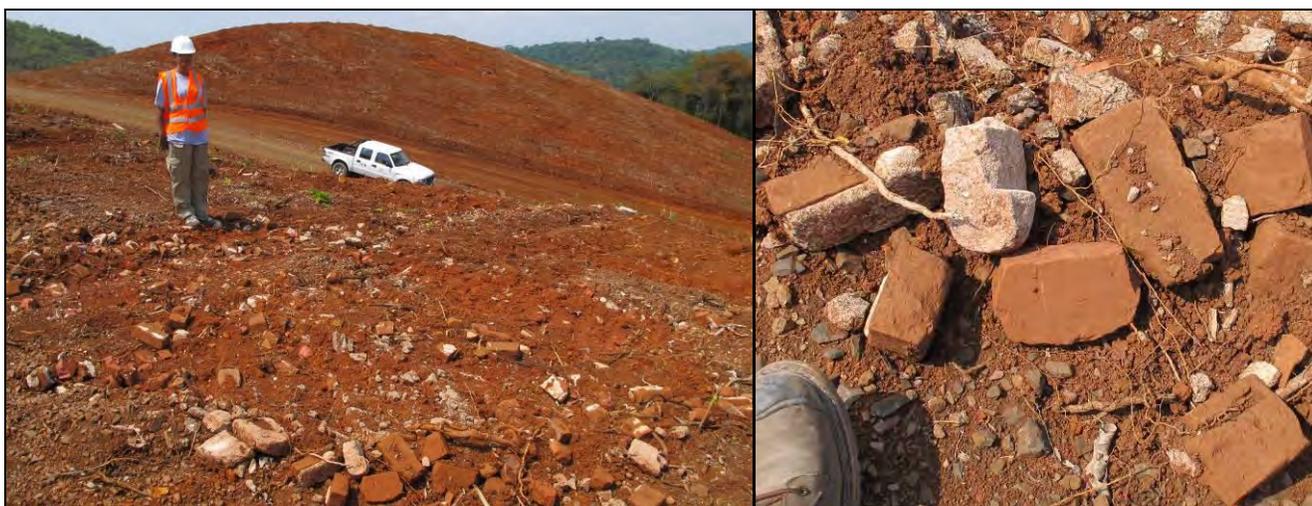
Figura 18) Restos de ladrillos refractarios de la estructura denominada E19 en el cerro Miraflores 2.

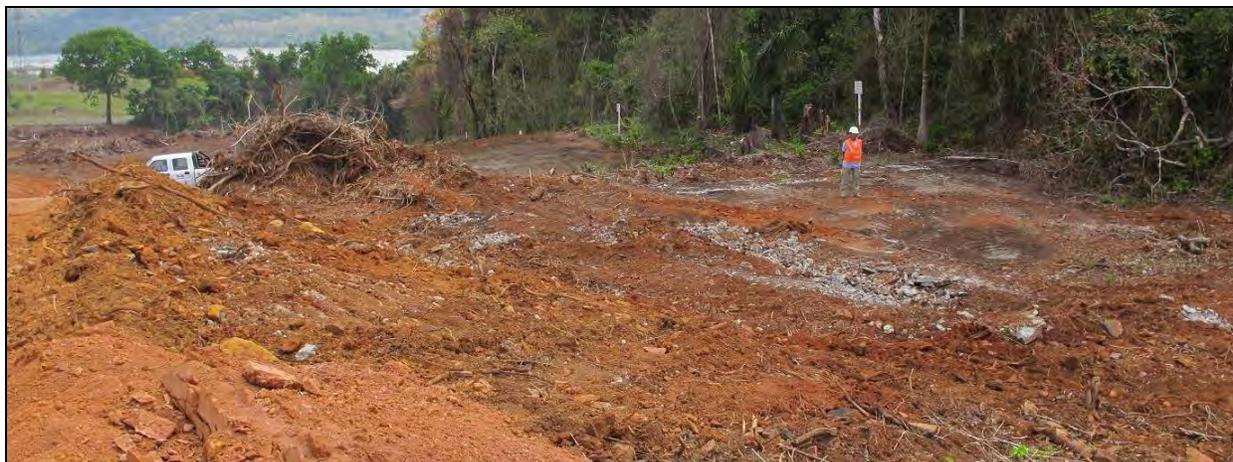
La E20 fue una losa de concreto construida junto al complejo de plataformas, terrazas y escaleras de concreto y piedra denominado Estructura E4 (Mendizábal y De Gracia 2013:16-20). Por la cobertura boscosa no había sido observada anteriormente a pesar de formar parte del complejo de la E4, que es muy probablemente el emplazamiento principal de la Batería antiaérea #18. LA E20 mide aproximadamente 5.7 m de ancho x 17.15 m de largo. Además se comprobó que la plataforma o losa de concreto en el nivel superior de la E4, hacia el suroeste de las escaleras previamente reportadas, cubre un área de aproximadamente 22 x 19 m.

Figura 19) Restos de la E4 documentada en el informe anterior, pero completamente expuestos, vistos desde el suroeste. Se ve a la izquierda la plataforma inferior y a la derecha la superior.

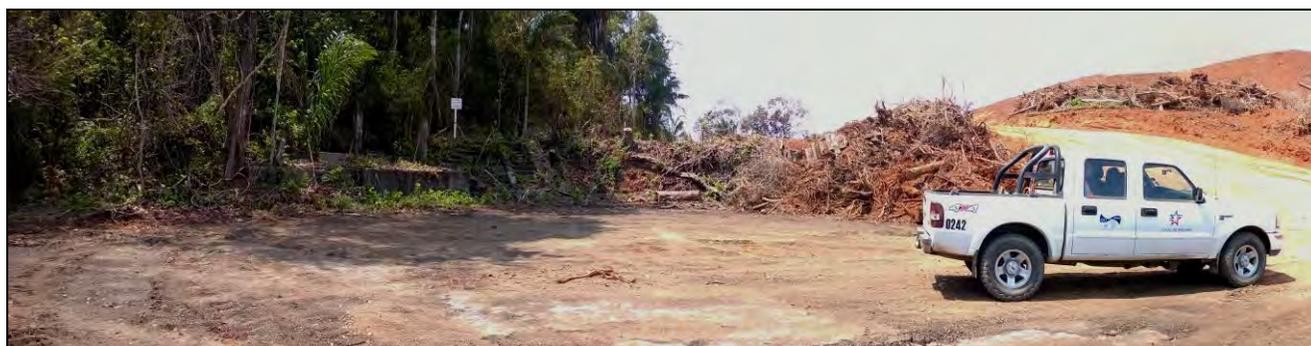
Figura 20) Panorama de la E4 desde el norte.

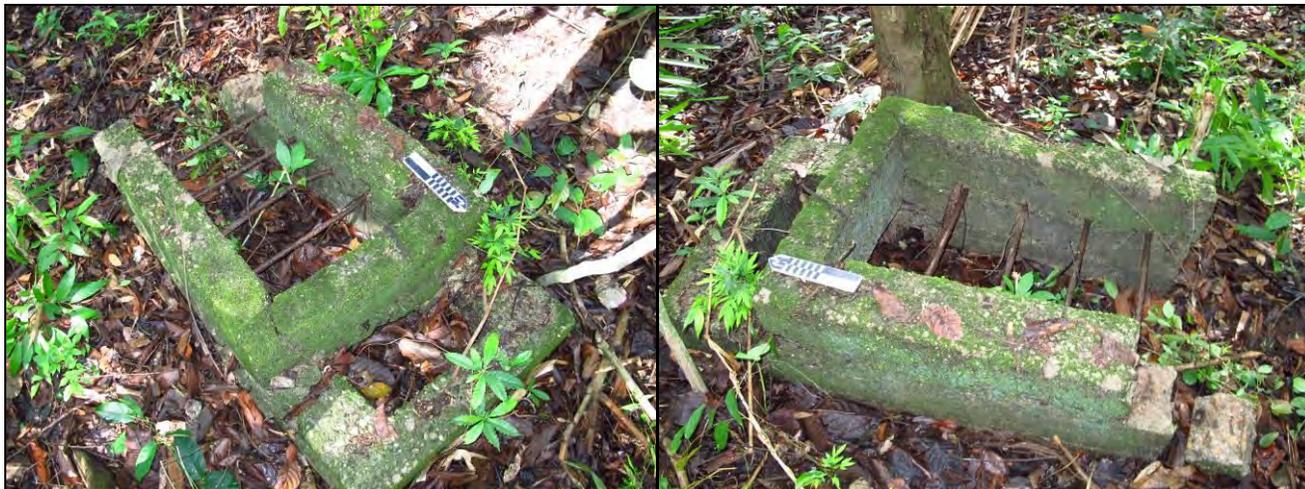
En el cerro Valdés se reportó la estructura E21, que es un inmueble de planta rectangular hecho de bloques de cemento y presenta en su cuerpo, a manera de parrilla, barros de acero. Mide 1.54 de largo x 84 cm de ancho y tiene una altura de por lo menos 55 cm. Es muy parecido en forma a la E3 reportada anteriormente (Mendizábal y De Gracia 2013:15-16) y podría ser un dispositivo para incinerar basura, aunque su función específica se desconoce.

Figura 21) Estructura E21, hecha de bloques de cemento y barras de acero. Es de propósito desconocido.

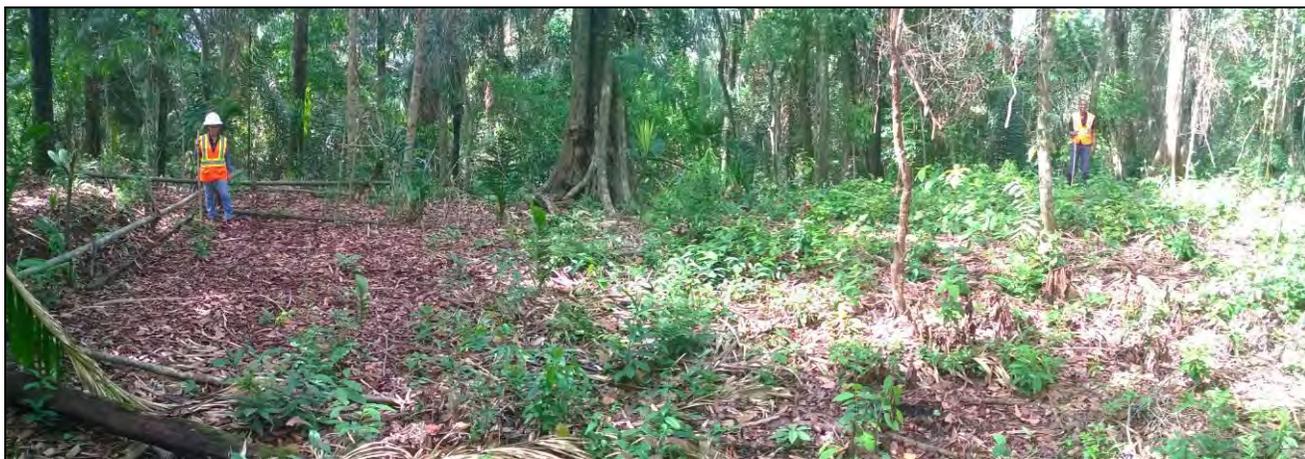
Figura 22) Panorama de la estructura E22. El personal está colocado en las esquinas de la losa. Nótese a la izquierda el reborde de concreto que la rodea.

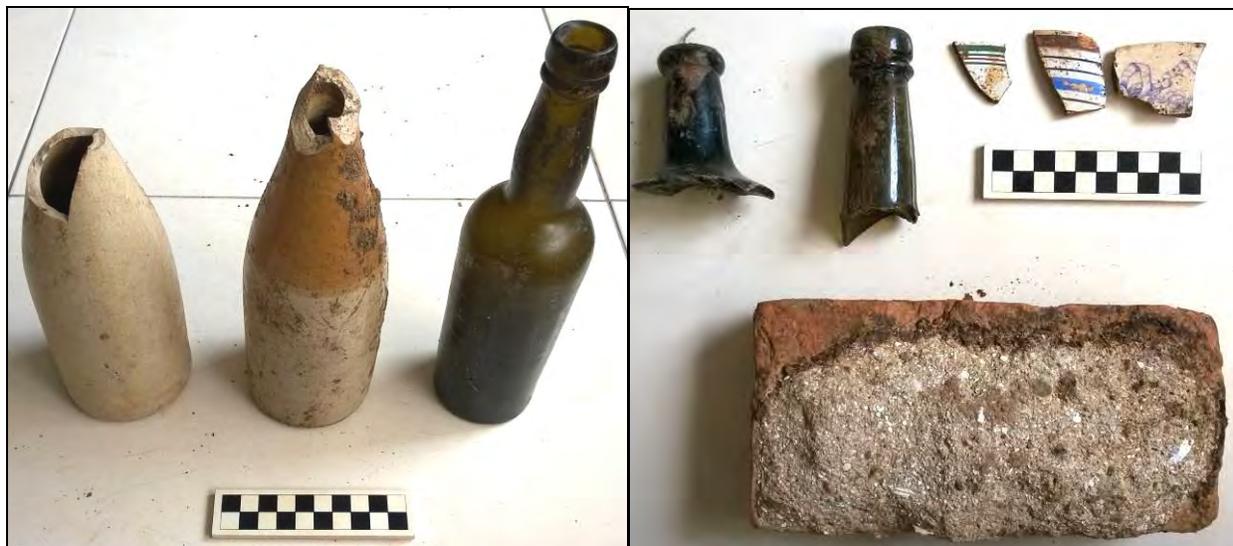
Figura 26) Botellas canecas, de vidrio, ladrillos y fragmentos de lozas industriales encontrados en Emperador (H04 y H05).
