**CANAL DE PANAMÁ**

**Pliego de Venta Pública  
de Bienes Muebles en Desuso u Obsoletos  
No.: 26-28-JUN-12**

**VEHÍCULOS**

**SECTORES ATLÁNTICO Y PACÍFICO**

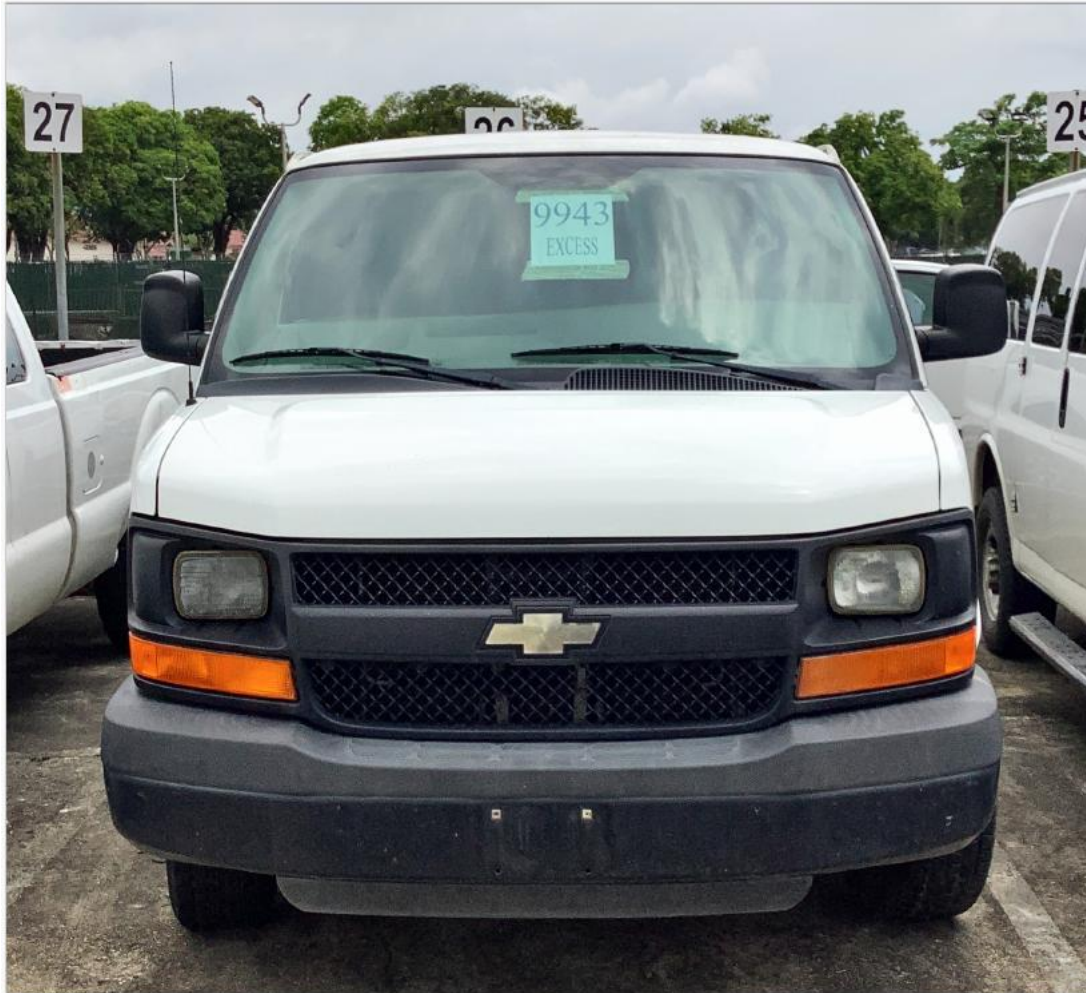
**LOTE I2-01  
VAN CHEVROLET – ACP 9943**

- ① RUIDO EN LA SUSPENSIÓN
- ② BATERÍA MDI ESTADO

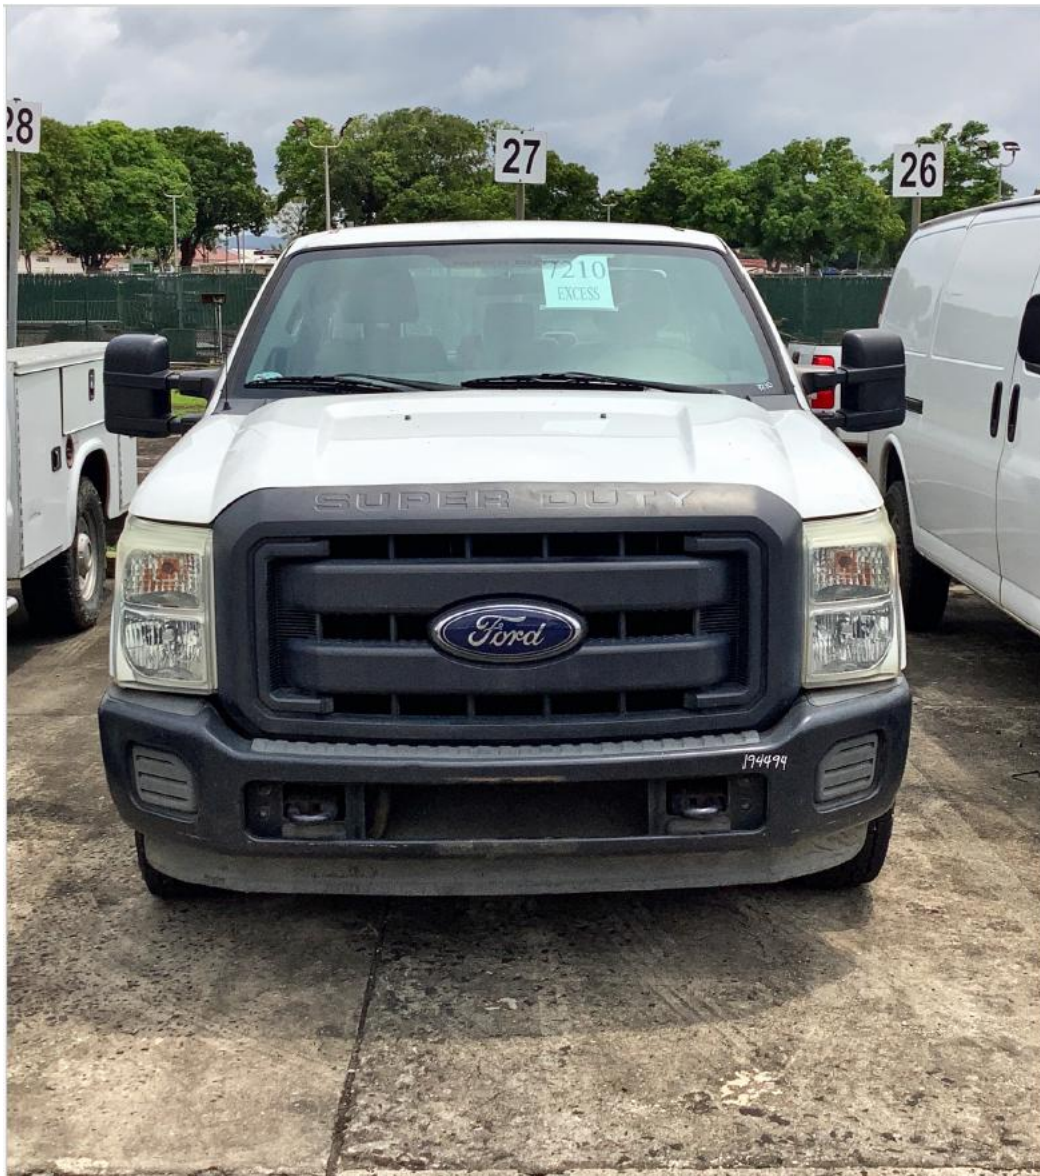
LOTE I2-02  
PICK UP FORD – ACP 7210

- ① RETROVISORES ROTOS IZQUIERDO Y DERECHO
- ② LUZ DE MOTOR ENCENDIDA
- ③ BOMBA DE GASOLINA DAÑADA
- ④ BATERÍA DAÑADA
- ⑤ LUZ DE LLANTA ENCENDIDA
- ⑥ VAGON DETERIORADO (MUY OXIDADO)
- ⑦ Bobina (COIL DE ENCENDIDO) DEFECTUOSO

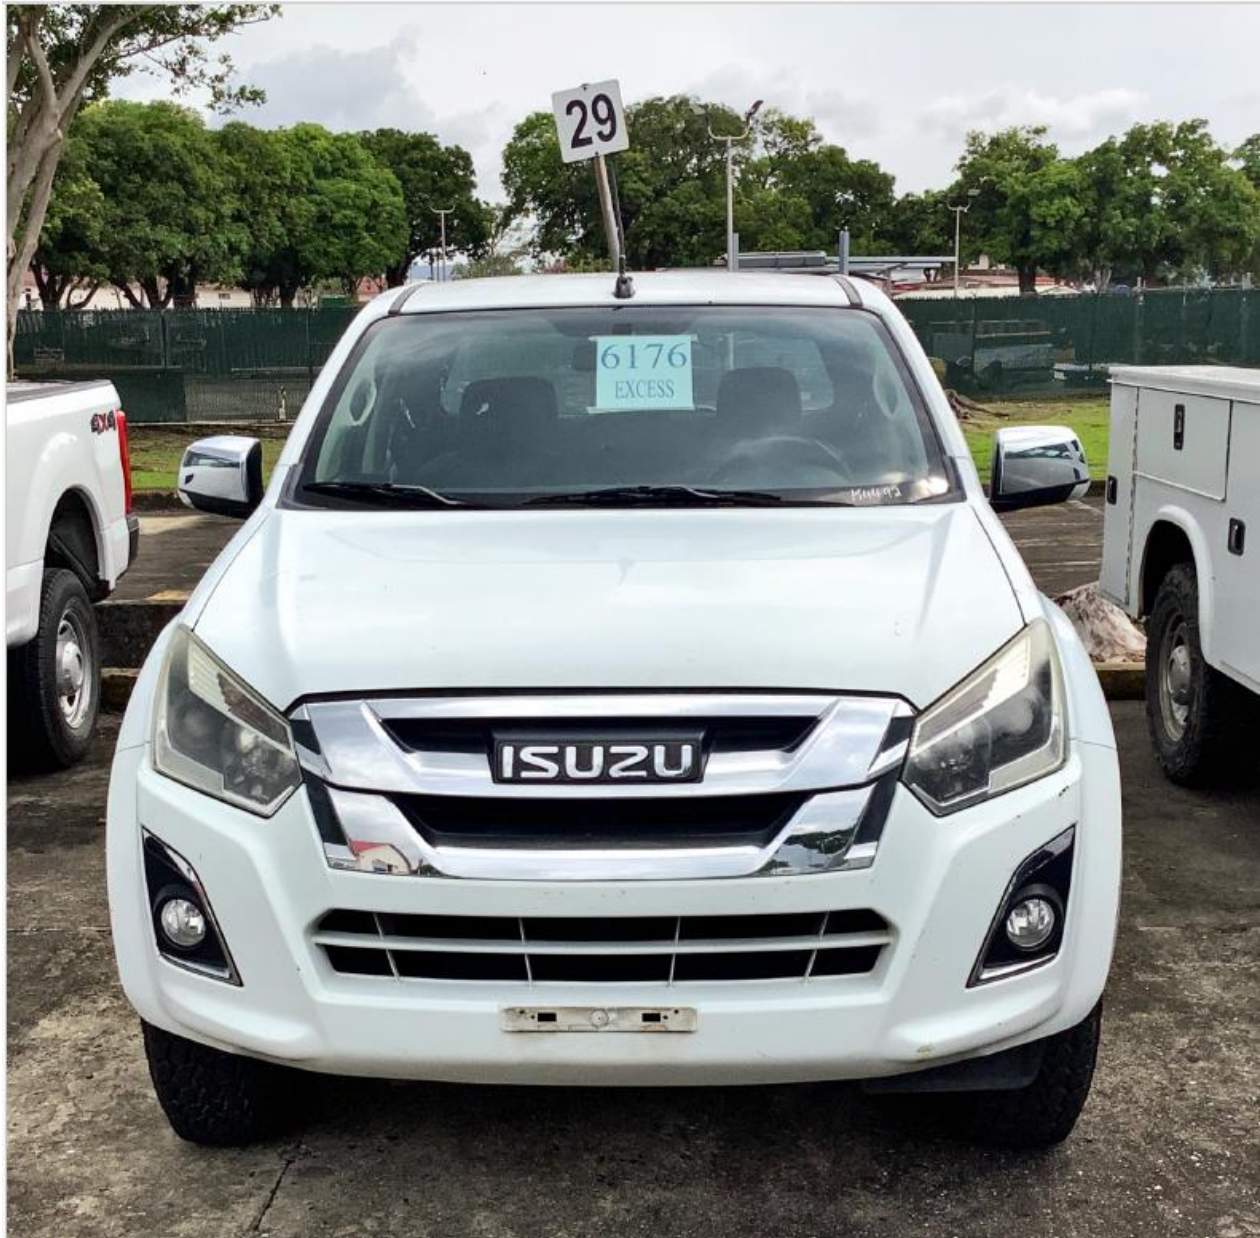
**LOTE I2-04**  
**PICK UP CHEVROLET – ACP 6176**

① CONTROL DE VENTANA DAÑADO Y REGULADOR DE VENTANA IZQUIERDA DAÑADO

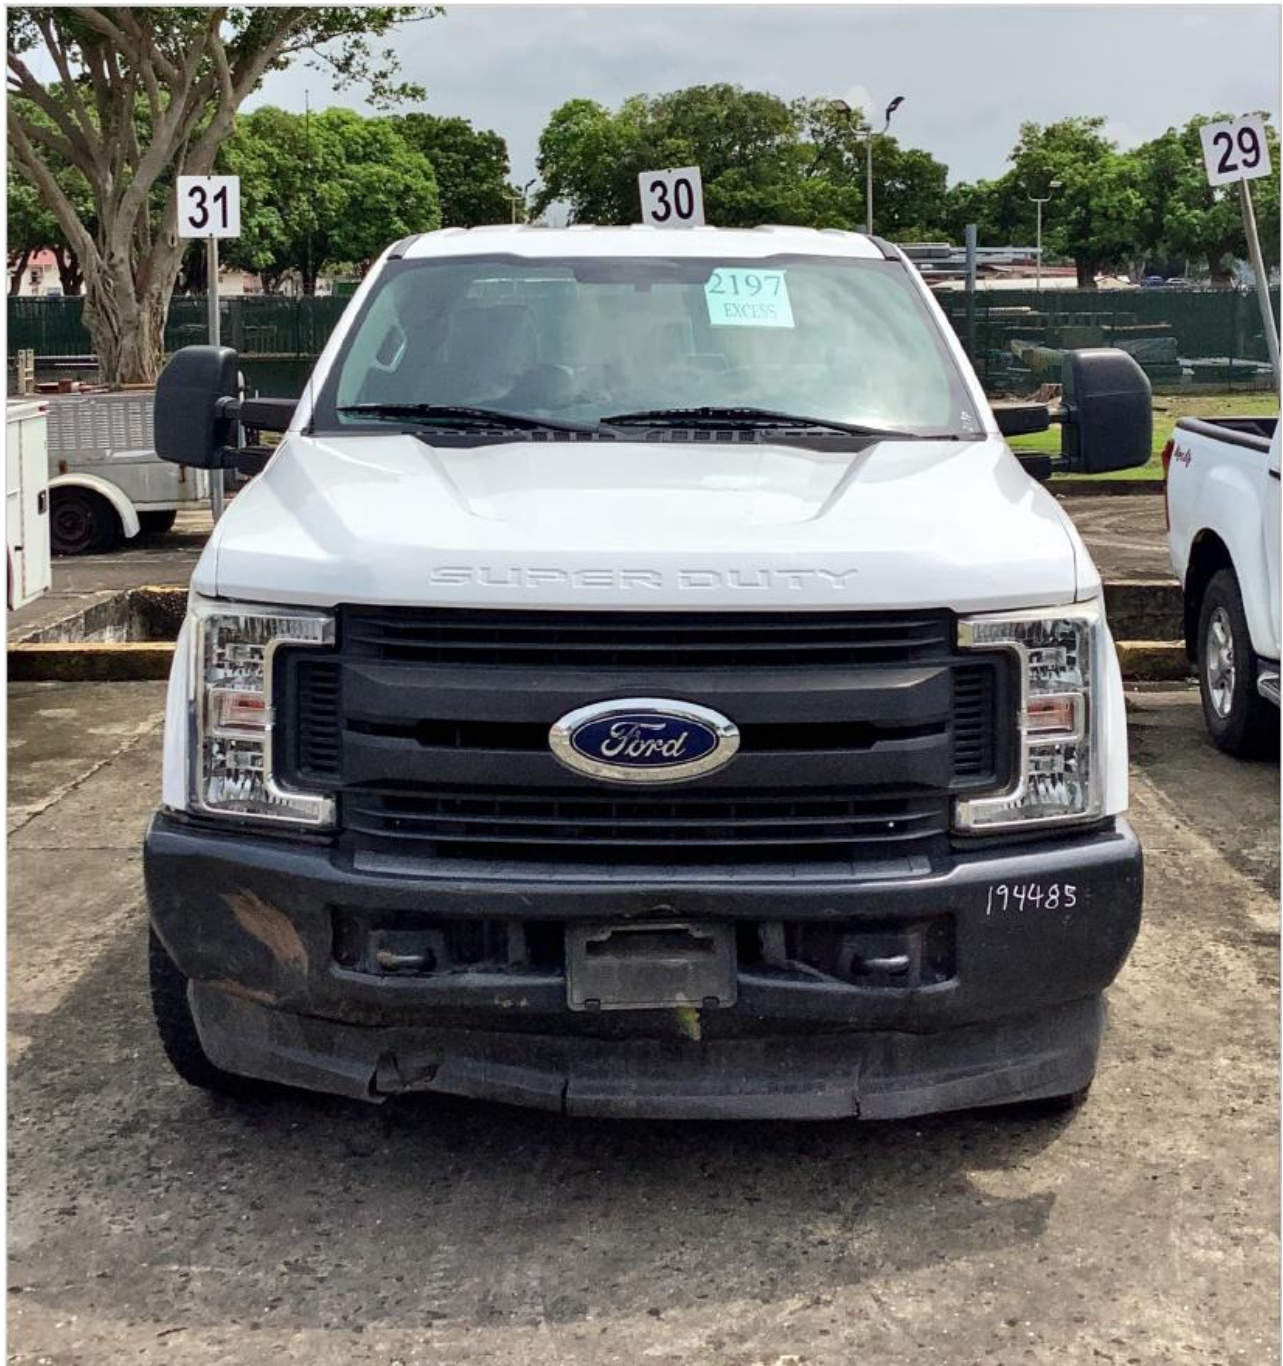
LOTE I2-05  
PICK UP FORD – ACP 2197

- ① DEFENSA DELANTERA CHOCADA
- ② TANQUE DE GASOLINA DEFECTUOSO
- ③ PITO NO FUNCIONA

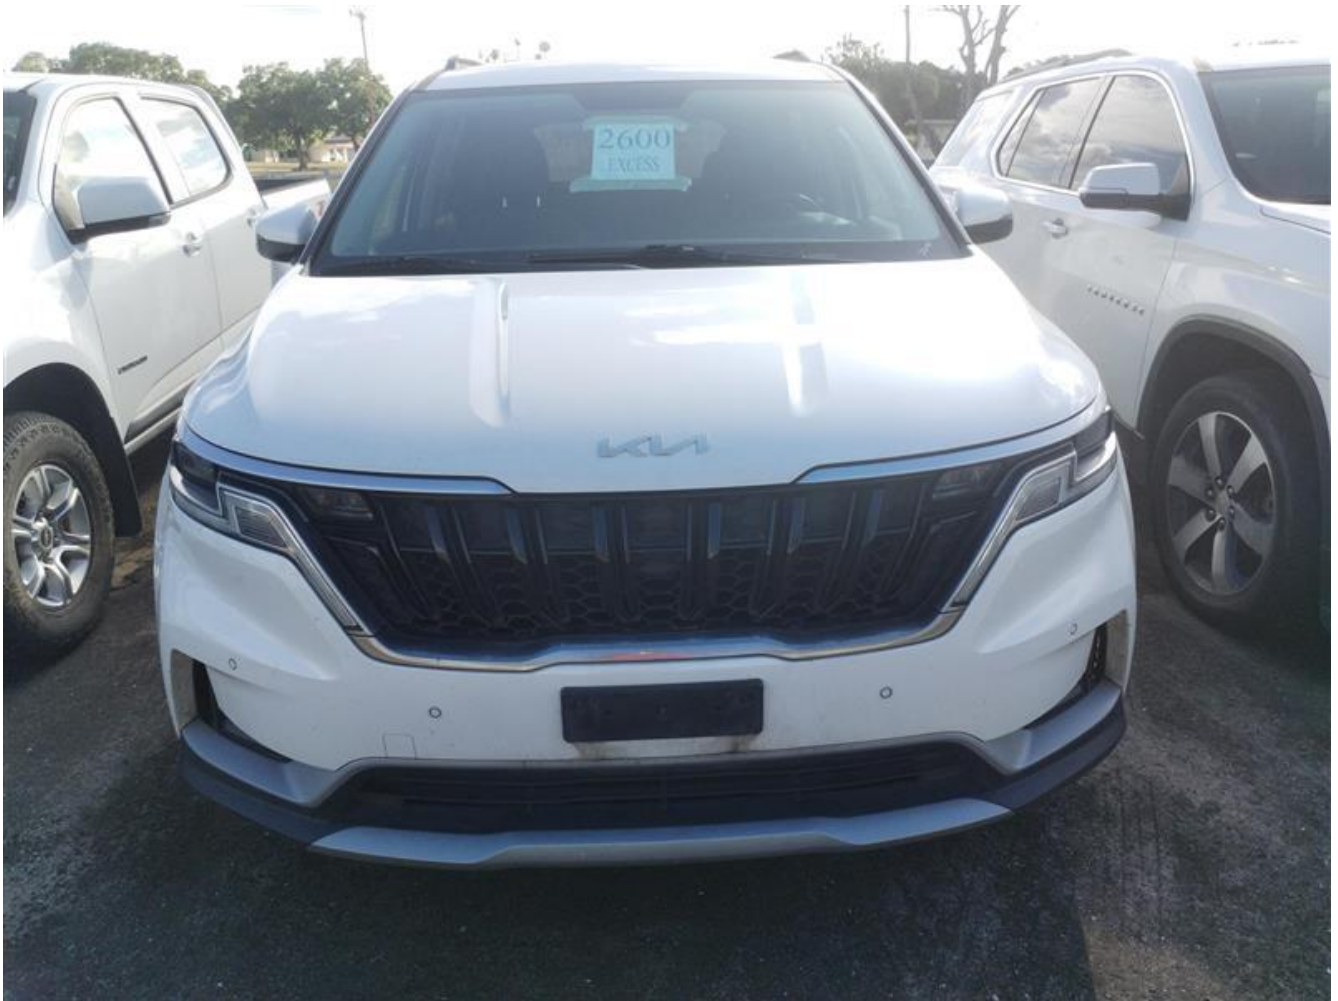
**LOTE I2-06**  
**CAMIONETA KIA – ACP 2600**

- ① FUGA DE COOLANT \ SISTEMA DE ENFRIAMIENTO
- ② LUCES INTERMITENTES NO FUNCIONAN

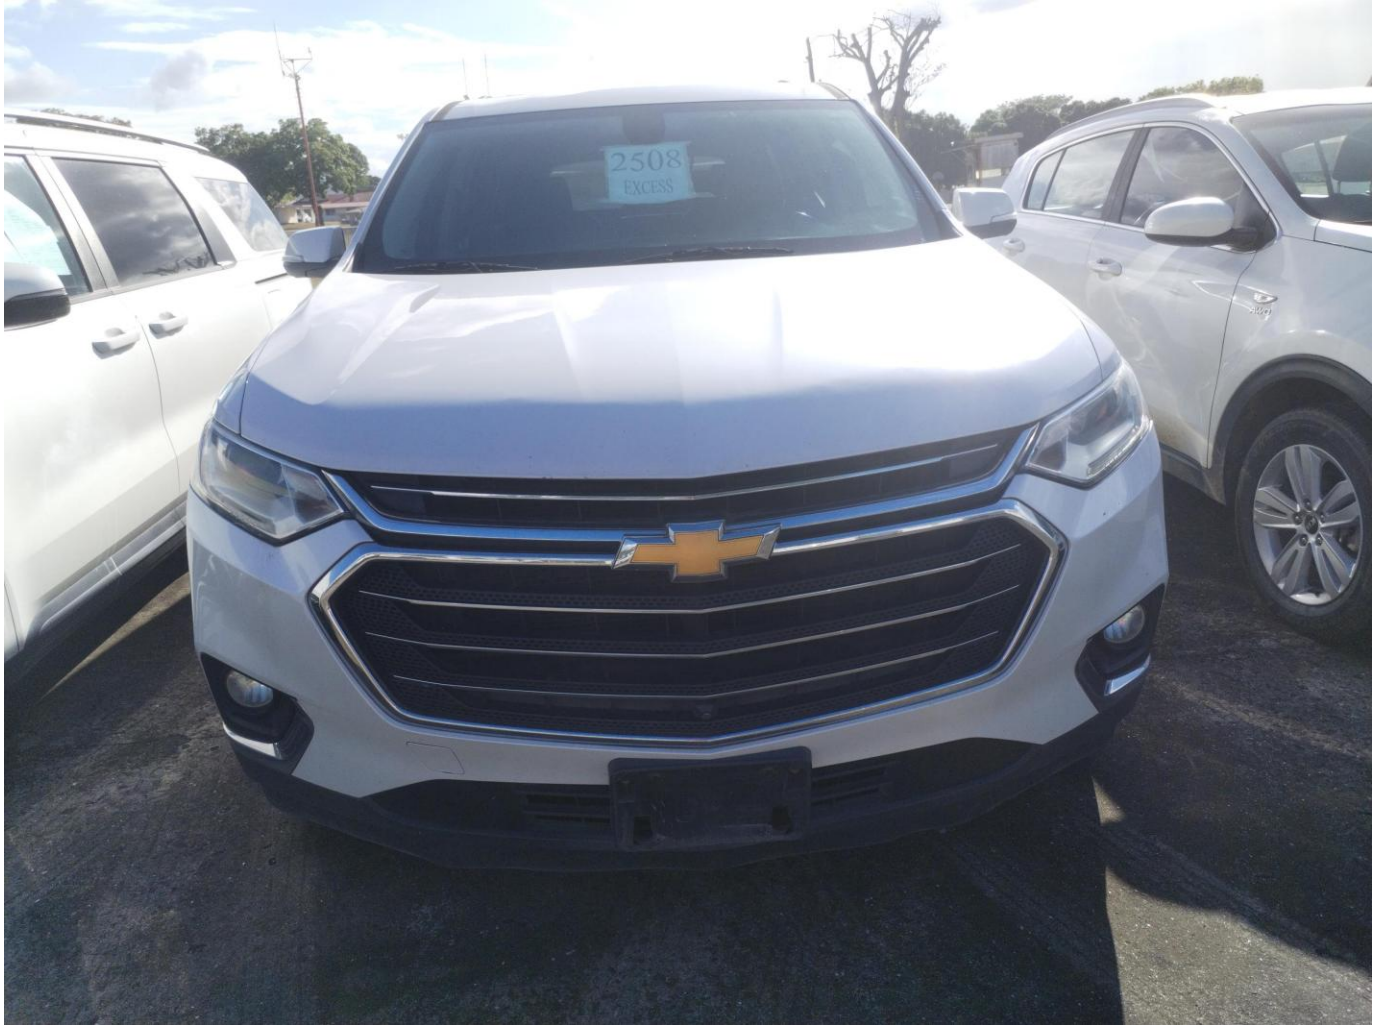
**LOTE I2-07**  
**CAMIONETA CHEVROLET – ACP 2508**

- ① PARABRISAS RAJADO O MAL ESTADO
- ② Problemas al arrancar

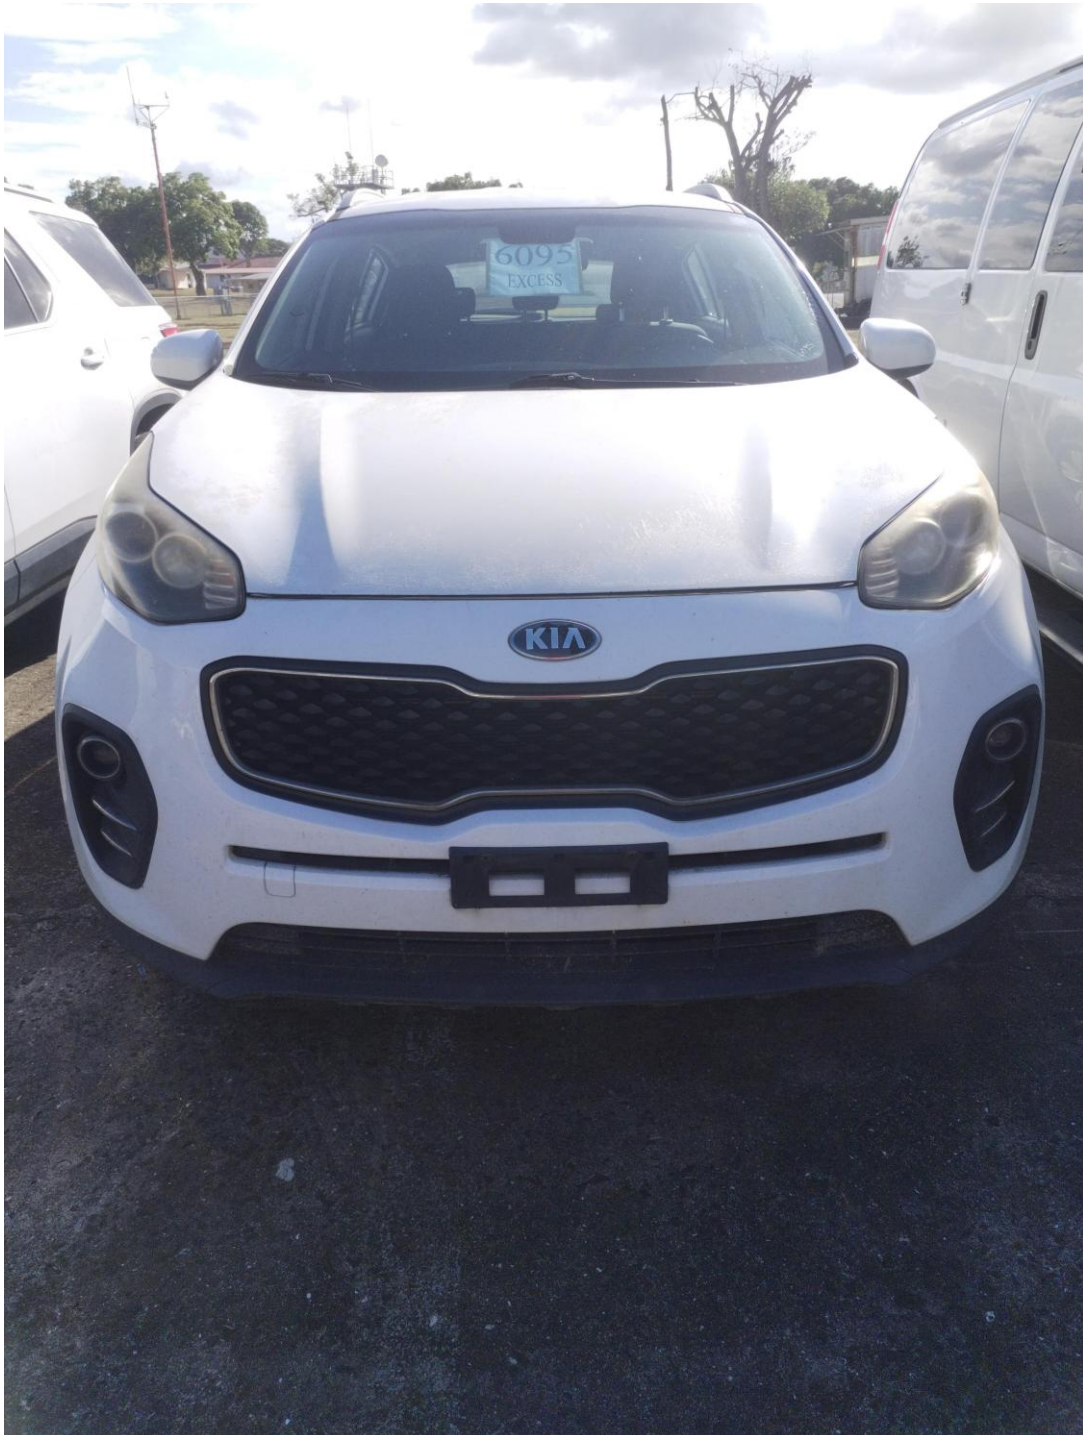
**LOTE I2-08**  
**CAMIONETA KIA – ACP 6095**

① RUIDO EN SUSPENSIÓN

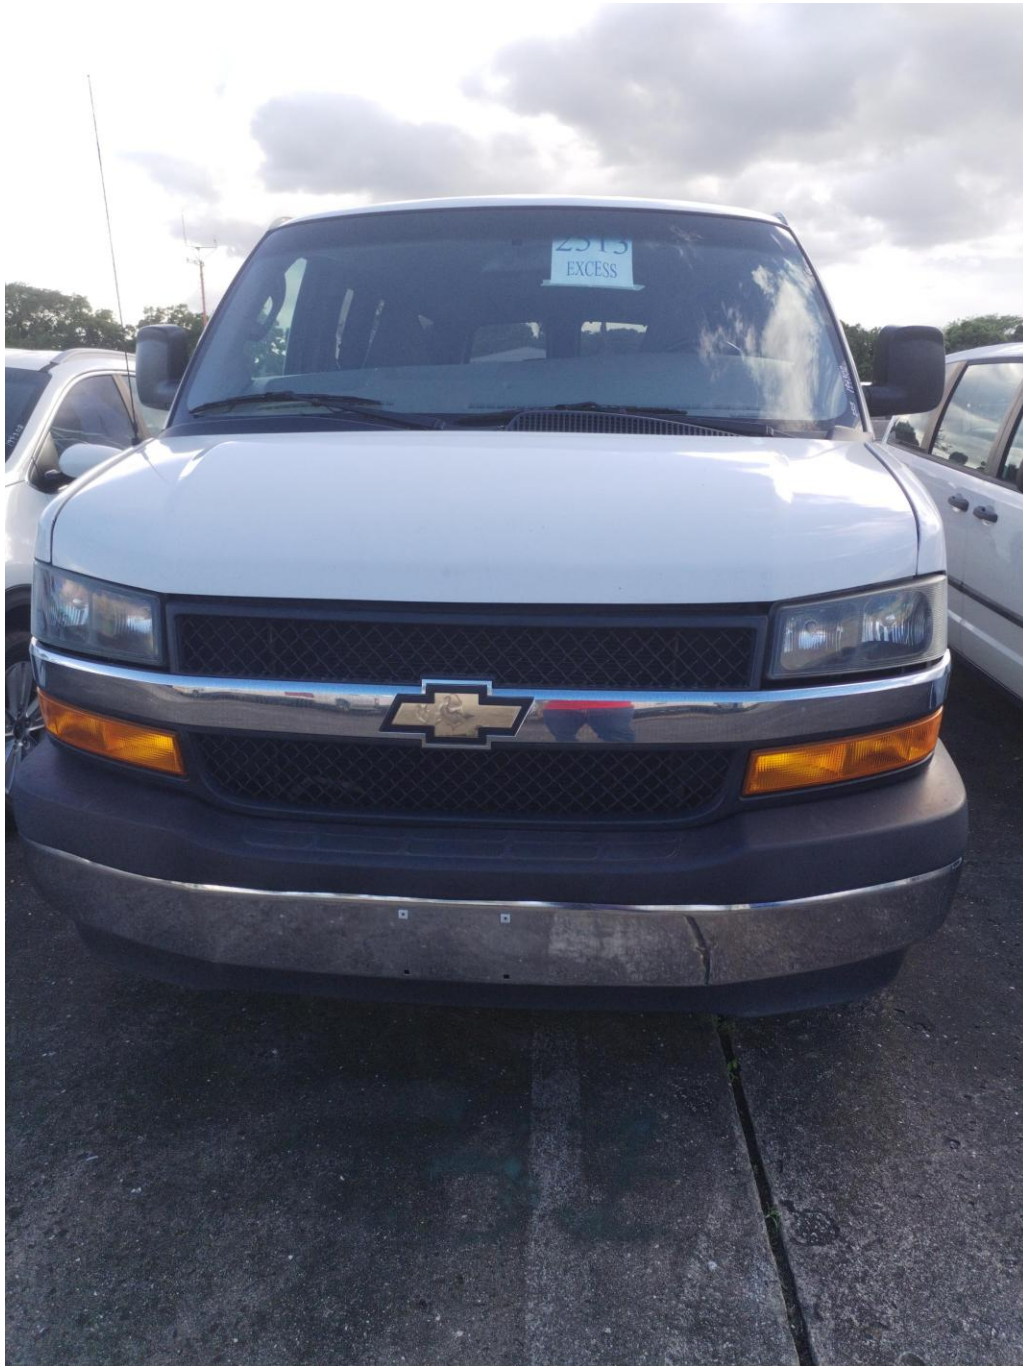
**LOTE I2-09**  
**VAN CHEVROLET – ACP 2513**

① RUIDO EN SUSPENSION

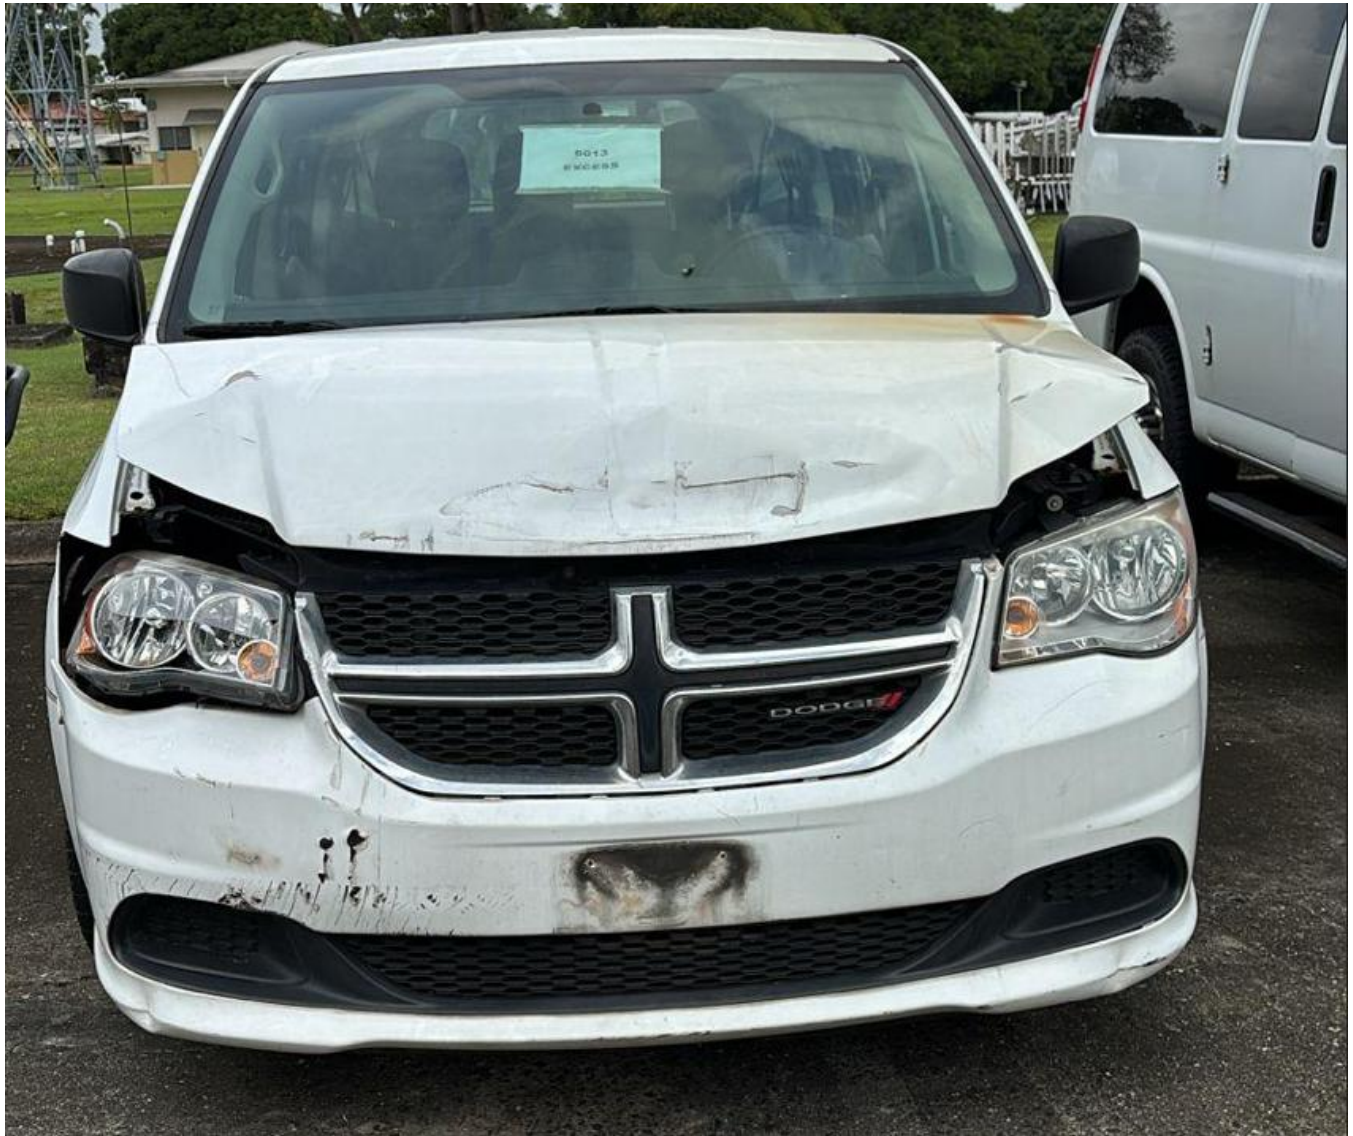
**LOTE I2-10**  
**CAMIONETA DOGDE – ACP 6013**

- ① COLISION PARTE DELANTERA
- ② TAPA MOTOR GOLPIADA I MARCO FRONTAL  
LAMPARA LADO DERECHO ROTA I CONDENSADORI GOLPIADO  
DEFENZA DELANTERA GOLPIADA  
GUARDA FANGO DERECHO GOLPIADO
- ③ BATERIA MAL ESTADO
- ④ A/C NO FUNCIONA
- ⑤ POSIBLES DAÑOS OCULTOS.

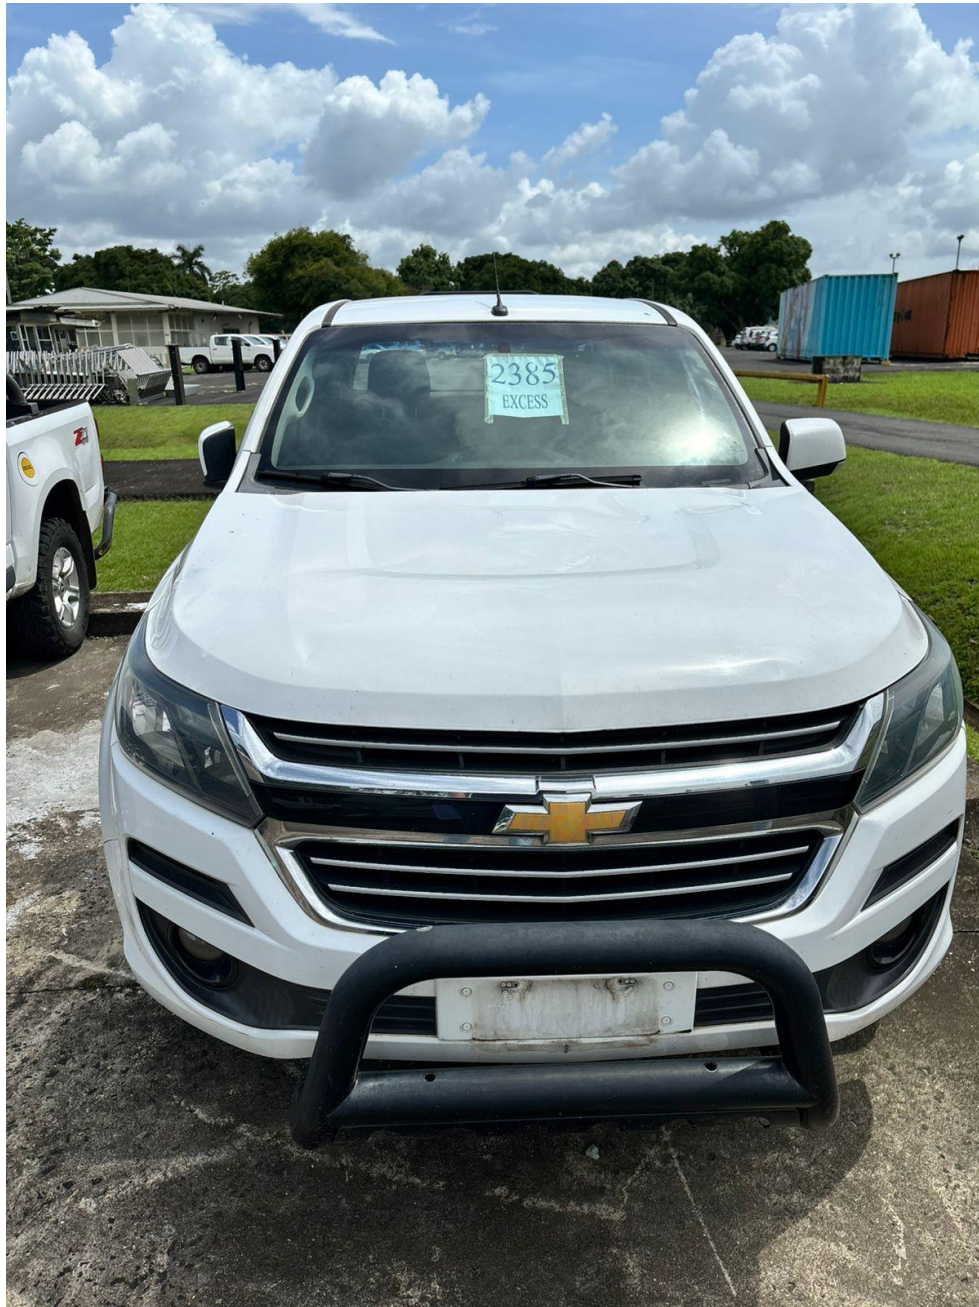
**LOTE I2-11**  
**PICK UP CHEVROLET – ACP 2385**

- ① RUIDO SUSPENSIÓN
- ② TAPA DE MOTOR GOLPIADA
- ③ GOLPES EN EL VOLÁN LADO DERECHO
- ④ CONTROL DE LA PUERTA NO FUNCIONA
- ⑤ NO TIENE RETROVISOR VIDRIO DELANTERO

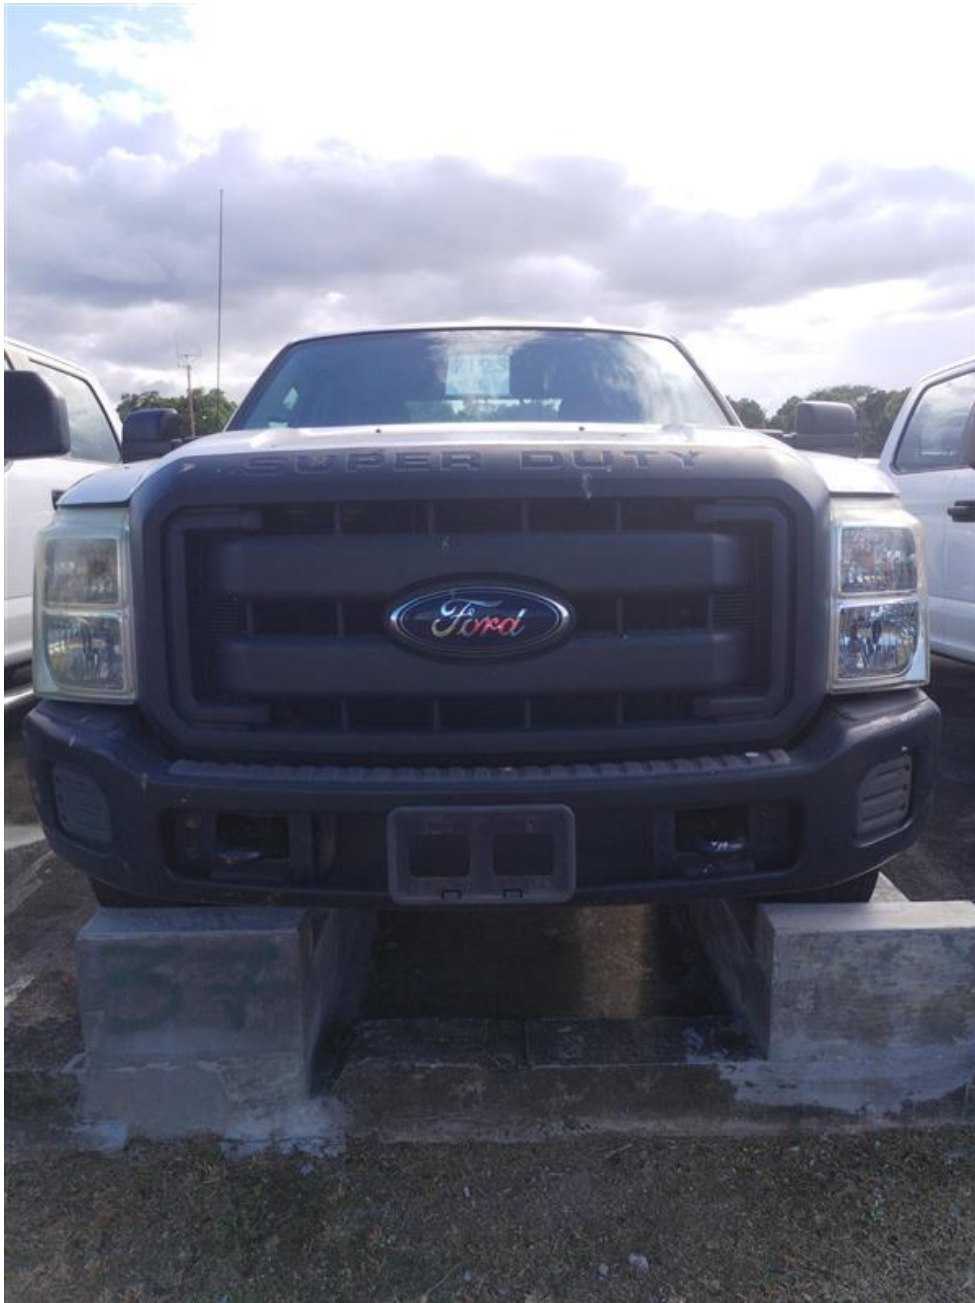
**LOTE I2-12**  
**PICK UP FORD – ACP 7125**

- ① RUIDO EN SUSPENSIÓN
- ② SISTEMA DE LIMPIA PARABRISAS MAL ESTADO NO FUNCIONA.

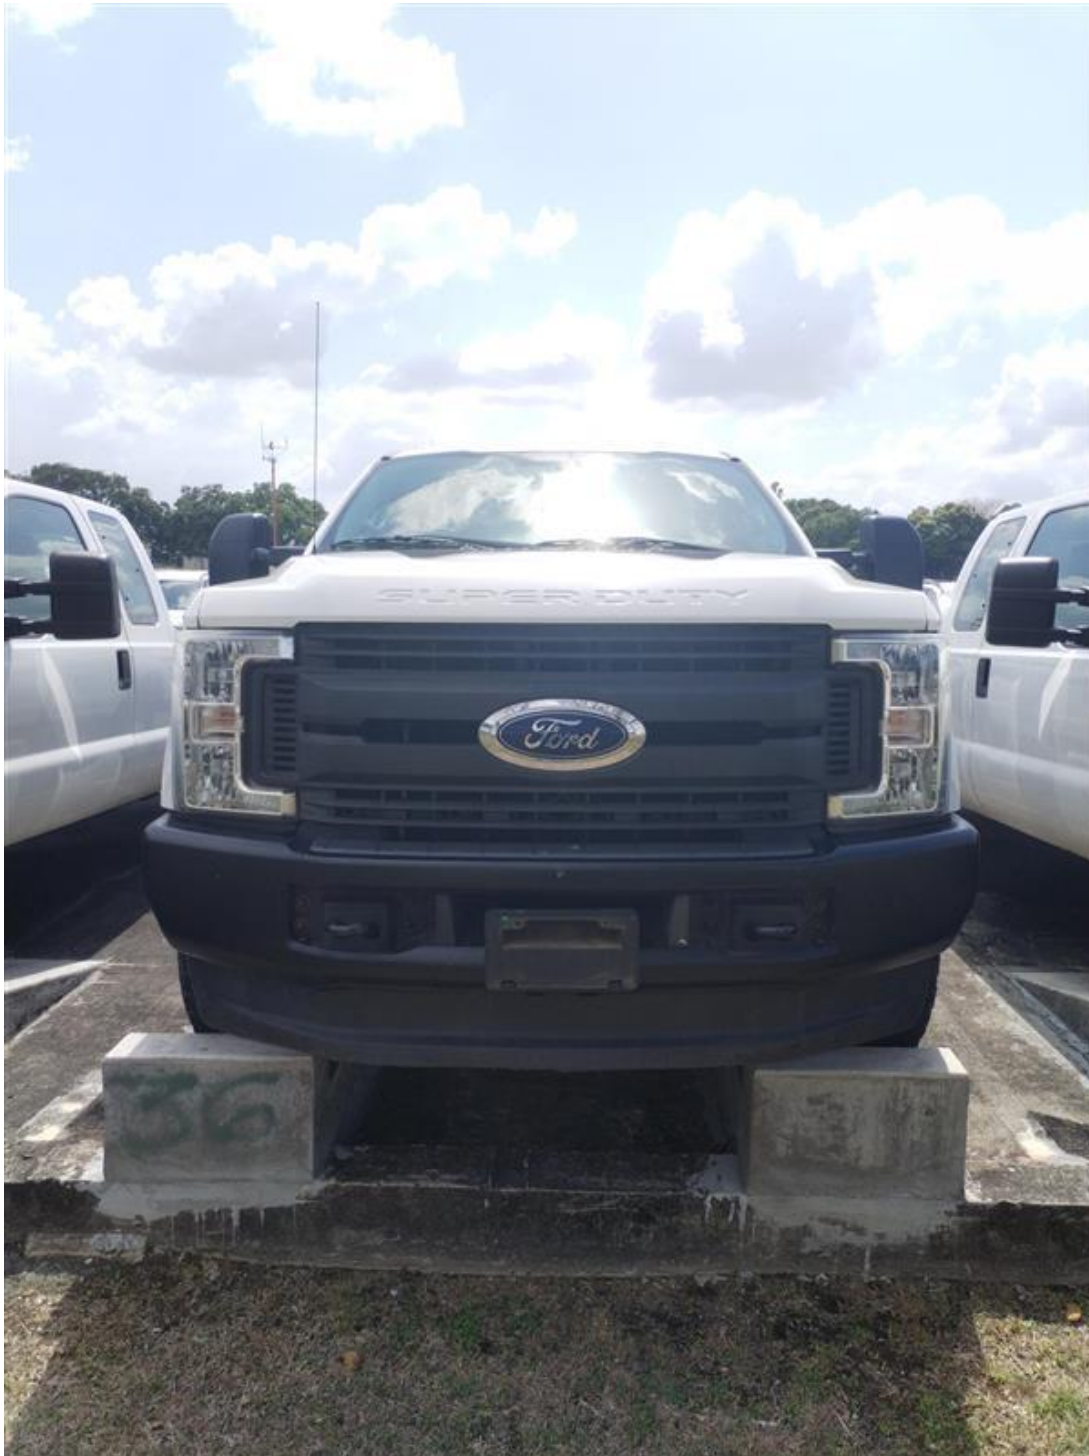
**LOTE I2-13**  
**PICK UP FORD – ACP 6125**

- ① Problema sistema de enfriamiento
- ② Blower de motor defectuoso
- ③ Luz de motor encendida
- ④ Lámparas traseras rotas
- ⑤ Asientos rotos
- ⑥ Problema en el sistema de Gateway. Module (NO COMUNICA)

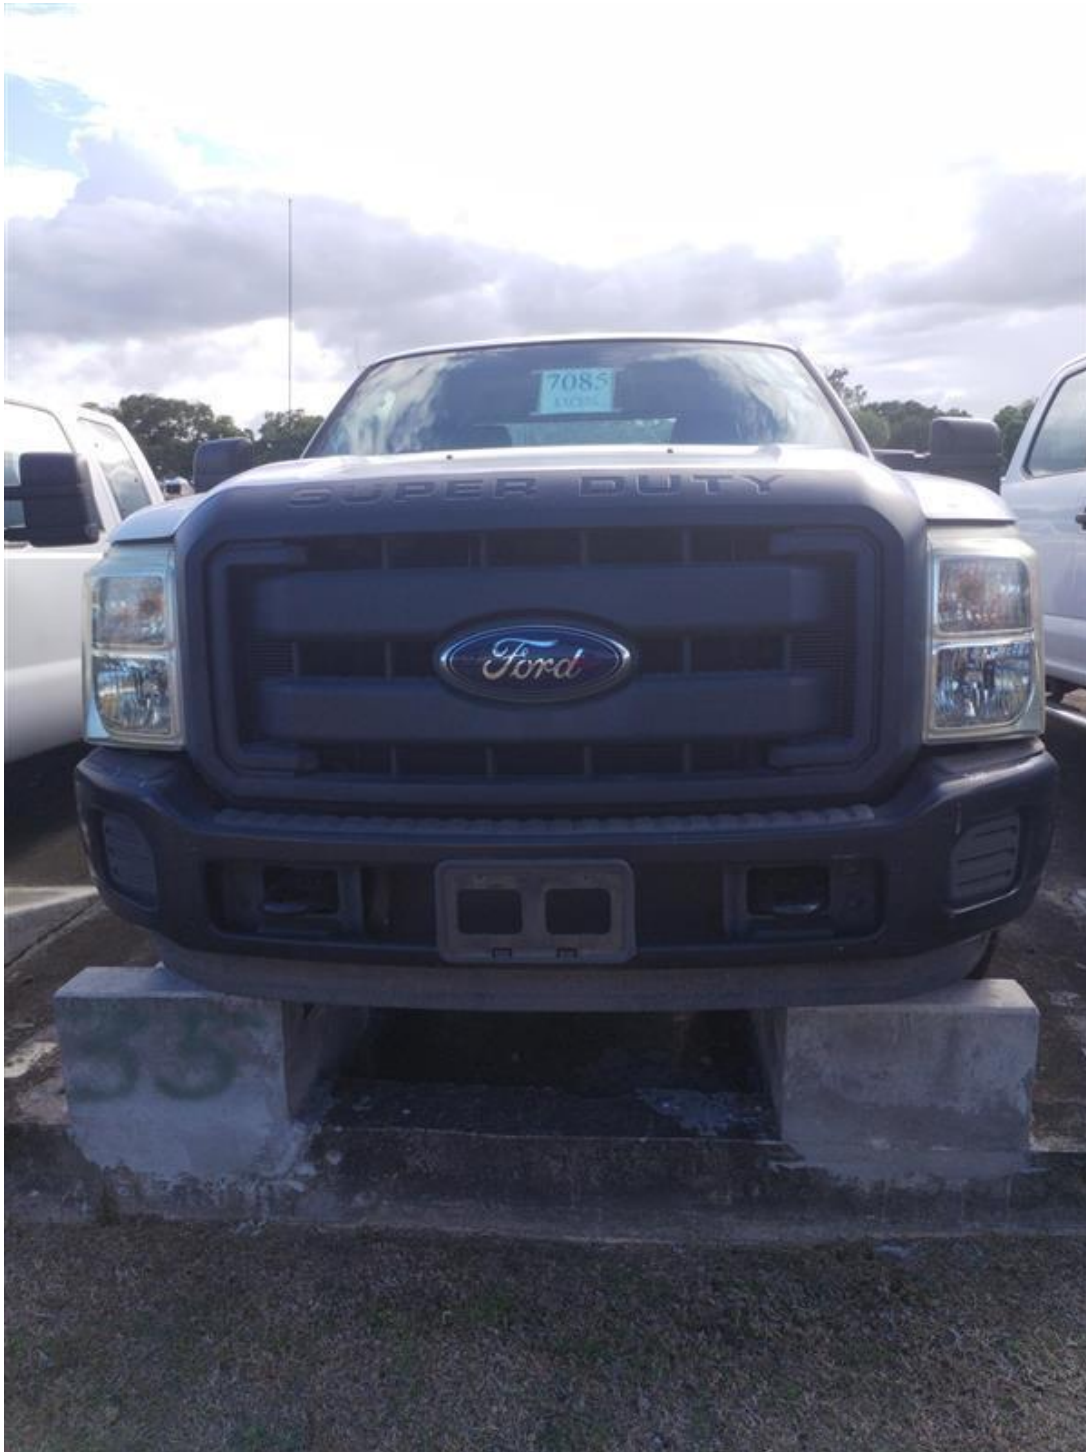
**LOTE I2-14**  
**PICK UP FORD – ACP 7085**

- ① LUZ DE MOTOR
- ② RUIDO EN SUSPENSION

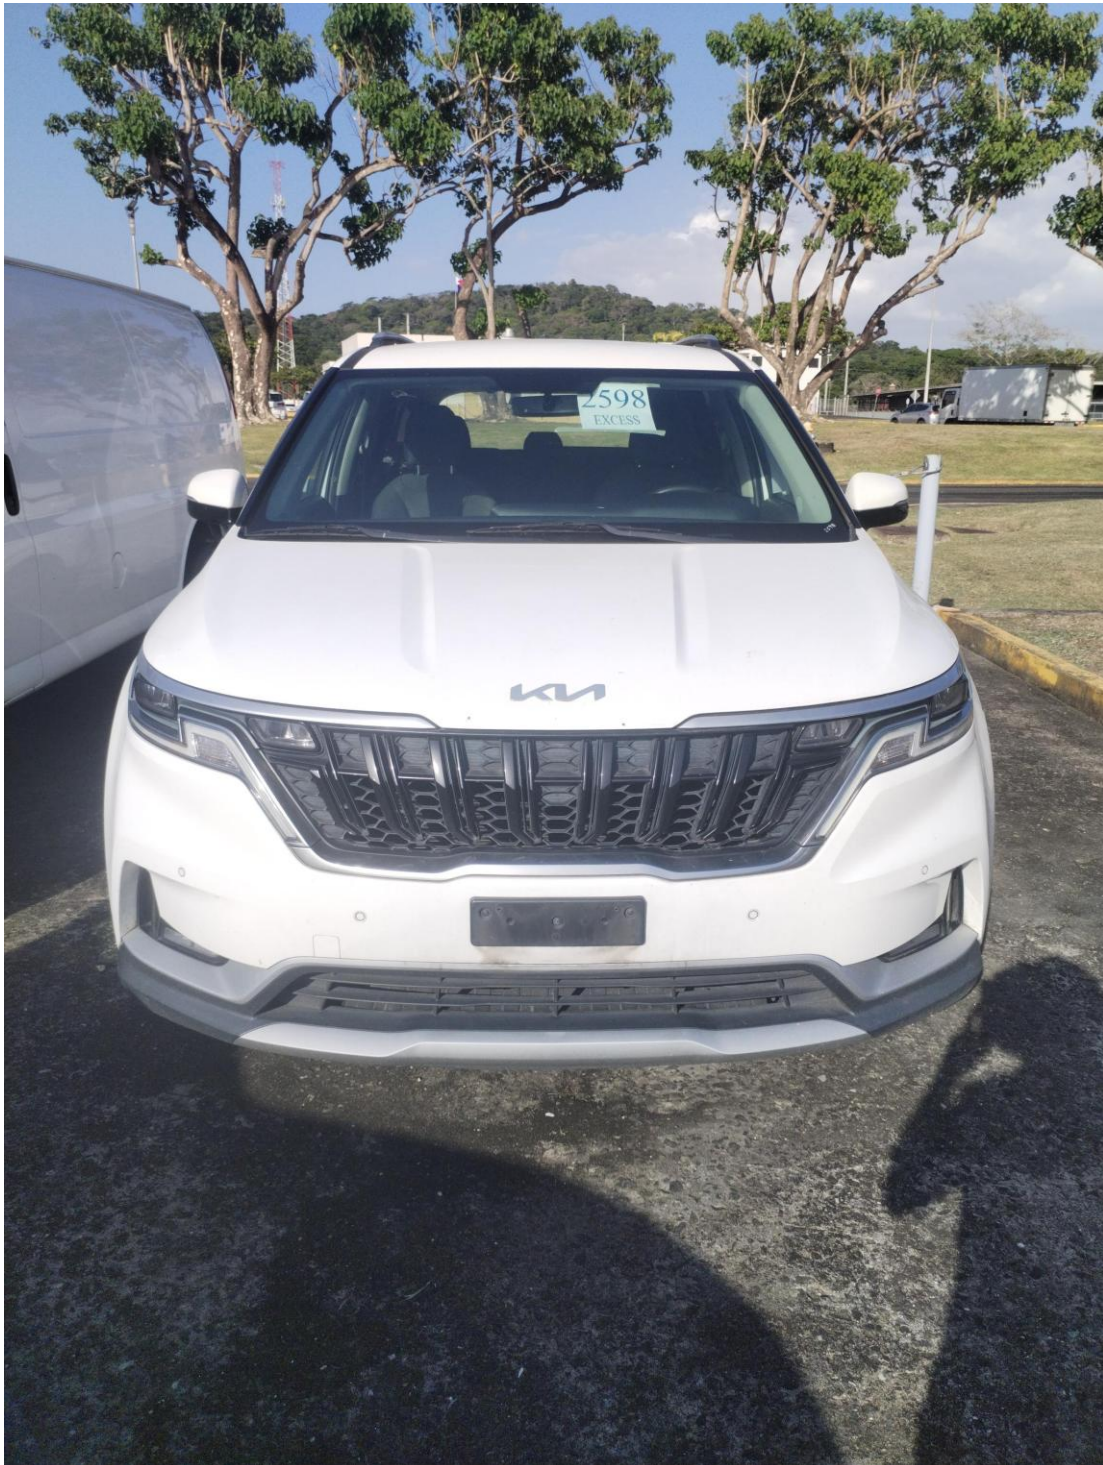
**LOTE I2-15**  
**CAMIONETA KIA – ACP 2598**

① FUGA DE COOLANT / SISTEMA DE ENFRÍAMIENTO

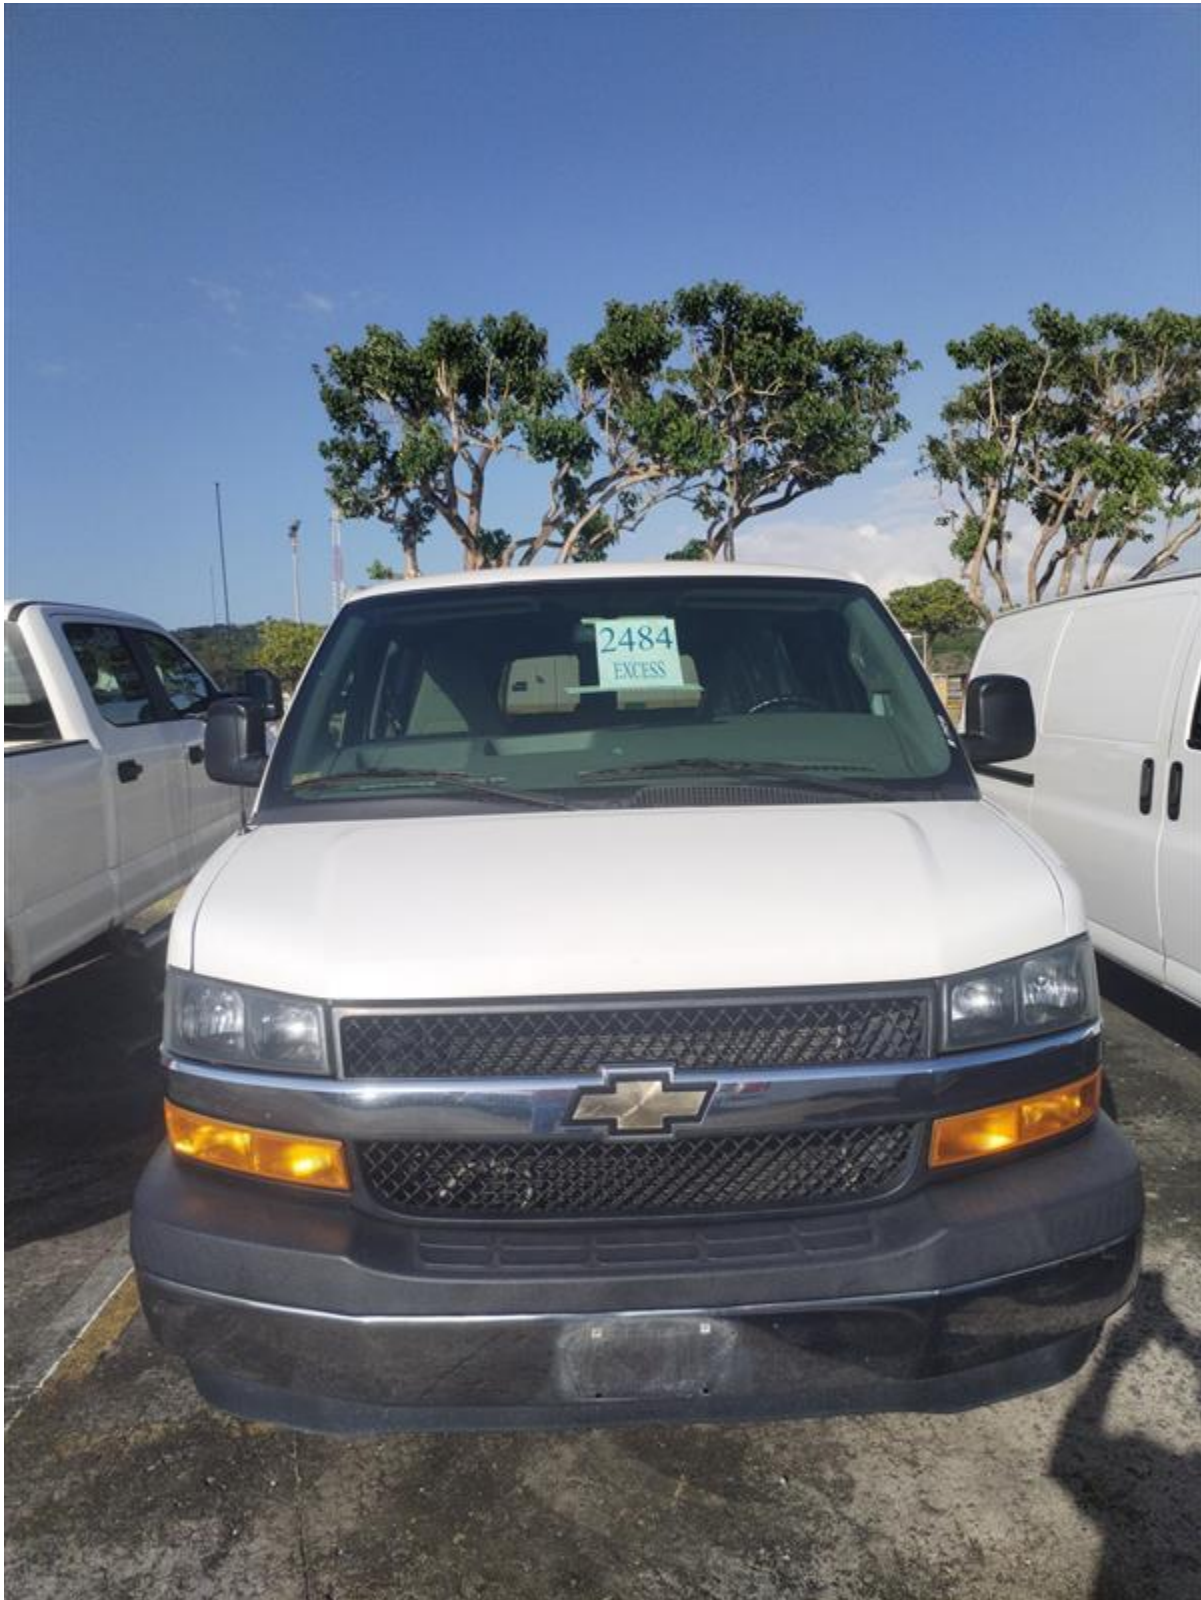
**LOTE I2-16**  
**VAN CHEVROLET – ACP 2484**

- ① BATERIA MAL ESTADO
- ② LUZ DE MOTOR
- ③ RUIDO EN SUSPENSIÓN
