**CANAL DE PANAMÁ**

**Pliego de Venta Pública  
de Bienes Muebles en Desuso u Obsoletos  
No.: 26-28-JUN-12**

**VEHÍCULOS**

**SECTORES ATLÁNTICO Y PACÍFICO**

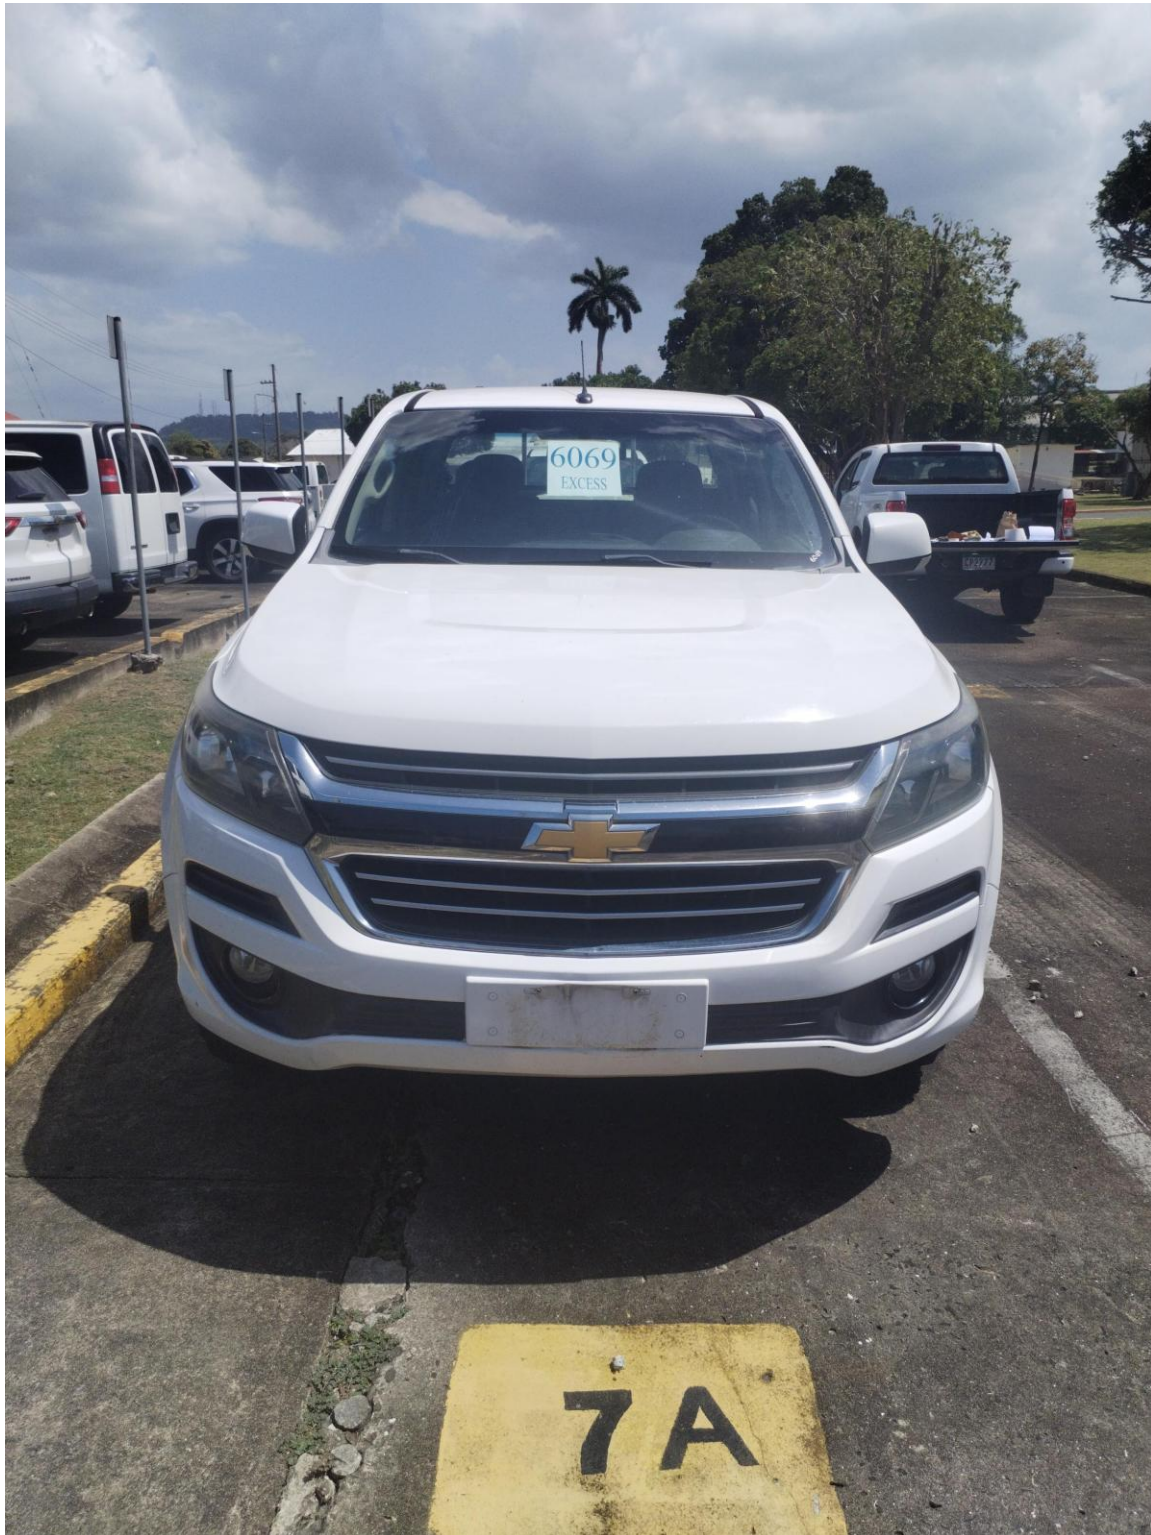
**LOTE I2-17**  
**PICK UP CHEVROLET – ACP 6069**

- ① RUIDO EN SUSPENSIÓN DELANTERA
- ② TRANSMISIÓN DEMORA AL HACER LOS CAMBIOS
- ③ AMORTIGUADORES TRASEROS

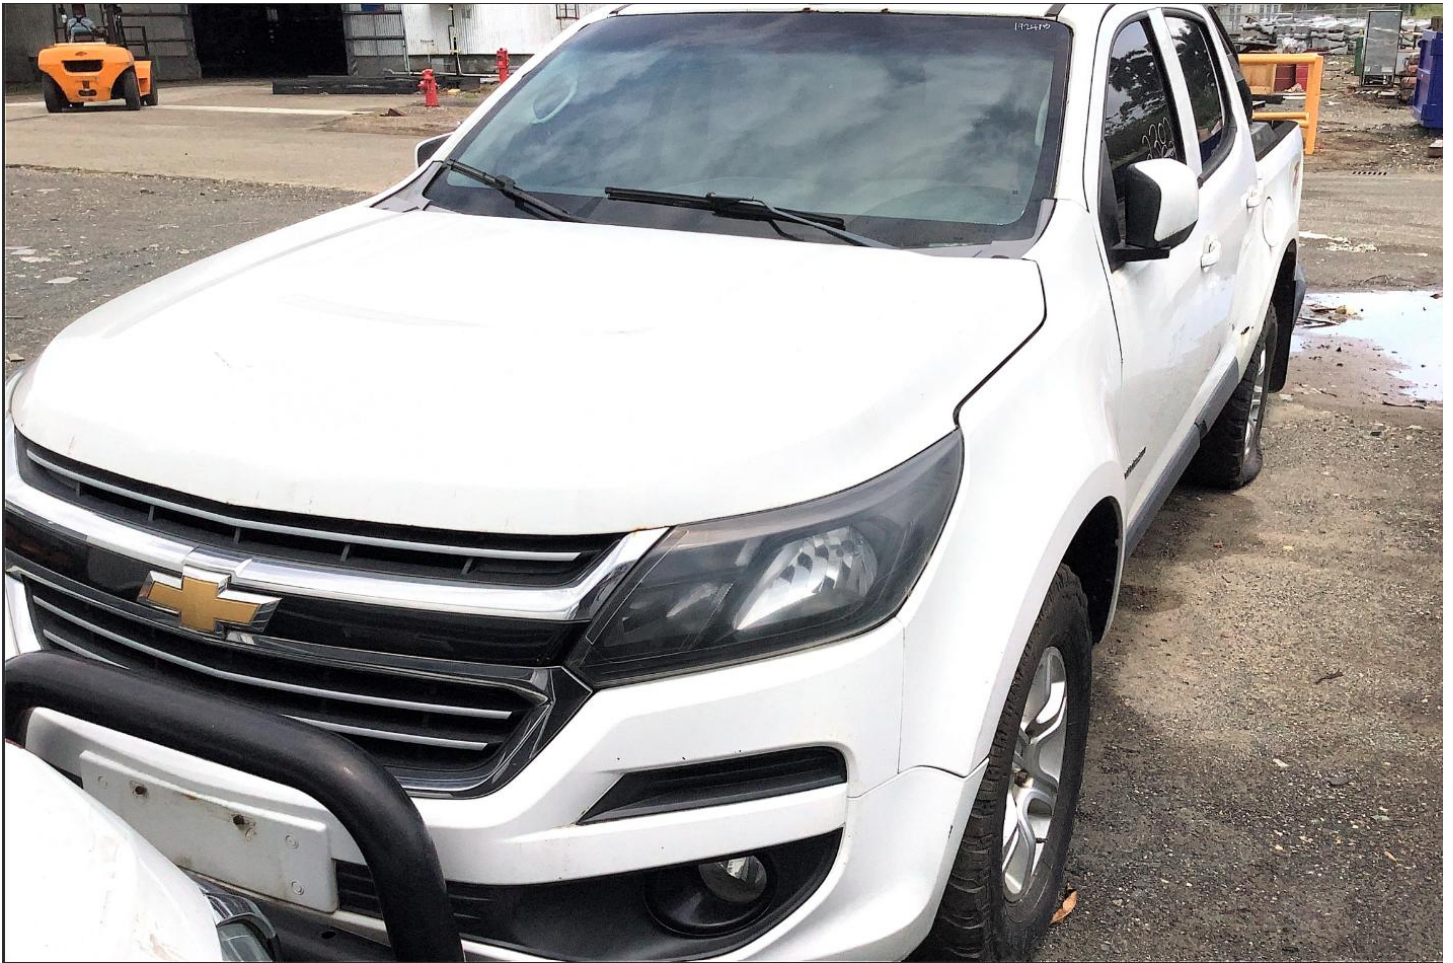
**LOTE I2-19**  
**PICK UP CHEVROLET – ACP 2382**

PITO Defectuoso	LUCES TRASERAS Defectuosas	MÚLTIPLES – entrada - escape OK	TAPA DEL TANQUE DE COMBUSTIBLE Defectuosa
ALFOMBRAS – delantera – trasera Rotas / Sucias	REFLECTOR N/A	FILTRO DE AIRE Roto	COMPRESOR DE AIRE OK
LUCES DE SEÑALES Defectuosa	LUZ DE LA PLACA Defectuosa	TOMA DE POTENCIA (PTO) N/A	ELEVADOR HIDRÁULICO N/A
ASIENTOS – delanteros – traseros Rotos / Sucios	ESPEJOS – interno – laterales OK	BATERÍA Defectuosa	LLANTA DE REPUESTO OK
CINTURONES DE SEGURIDAD OK	ACCESORIOS – winch N/A	MOTOR DE ARRANQUE OK	MARCAS REMOVIDAS DE VEHÍCULOS OFICIALES
TABLEROS DE INSTRUMENTOS OK	TRAILER HITCH N/A	GENERADOR – ALTERNADOR OK	<input checked="" type="checkbox"/> Calcomanía de sanción en el tablero de instrumentos
LLANTAS Desgastadas	LIMPIAPARABRISAS Desgastados	BOMBA DE COMBUSTIBLE OK	<input checked="" type="checkbox"/> Placas: Delantera _____ Trasera _____
TIMÓN OK	PARABRISAS – delanteros – traseros OK	TRANSMISIÓN – automático – manual Defectuosa	<input checked="" type="checkbox"/> Número de placa oficial

COPAS DE LAS LLANTAS Incompleta	VENTANAS – delanteras Defectuosas	EJE DEL MANDO OK	<input checked="" type="checkbox"/> Calcomanía de "Para Uso Oficial"
LLAVE – tuercas – ruedas Completa	VENTANAS – traseras Defectuosas	DIFERENCIAL – trasero - delantero OK	<input checked="" type="checkbox"/> Marcas de la entidad
GATO OK	PARACHOQUES – delantero – trasero Golpe / dañado	RADIADOR OK	<input checked="" type="checkbox"/> Marcas de capacidad y peso
LIMPIAPARABRISAS Defectuoso	AIRE ACONDICIONADO – funciona – no funciona Defectuoso		
OTROS Washer no funciona, frenos delanteros defectuosos, ejes delanteros defectuosos, Asientos delantero conductor roto, vagon rajado y con oxido, aire acondicionado no funciona, mecanismos de ventanas defectuosos, batería defectuosa, caja de fusibles defectuosas, motor no arranca, transmisión golpe, molduras y alfombras internas sucias/ rotas.			
CONDICIÓN DE	BUENA	REGULAR	MALA

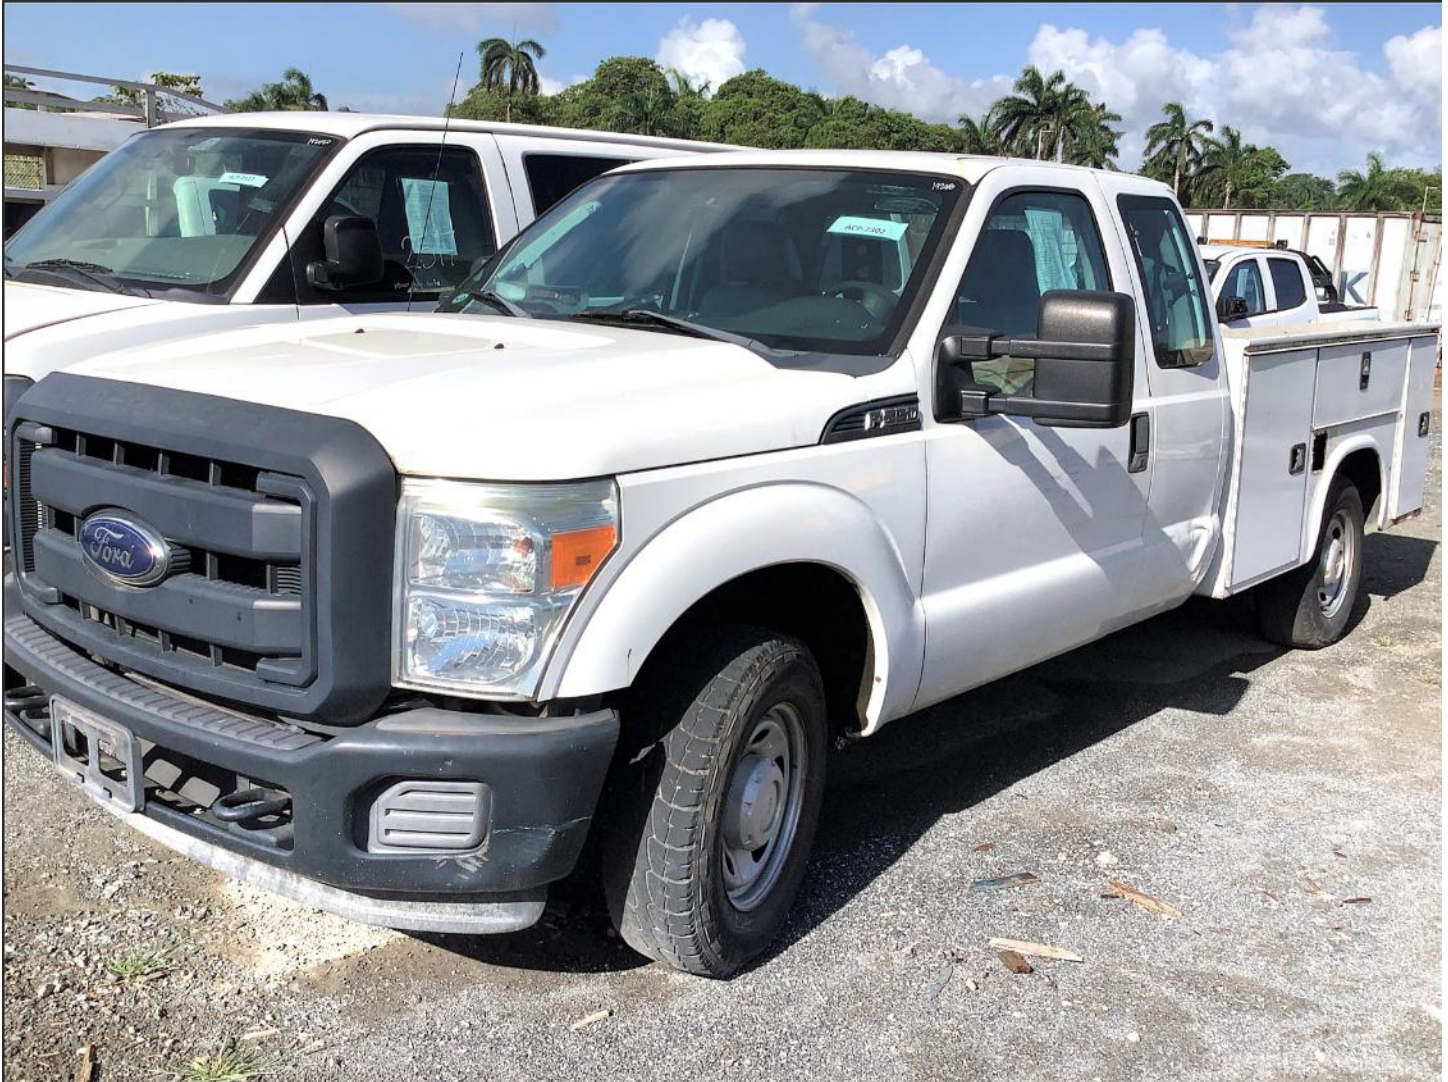
**LOTE I2-20**  
**PICK UP FORD – ACP 7302**

2 PITO OK	LUCES TRASERAS Defectuosas	MÚLTIPLES – entrada - escape OK	TAPA DEL TANQUE DE COMBUSTIBLE No tiene
3 ALFOMBRAS – delantera – trasera Rotas	REFLECTOR N/A	FILTRO DE AIRE OK	COMPRESOR DE AIRE Defectuoso
4 LUCES DE SEÑALES Defectuosas	LUZ DE LA PLACA Defectuosa	TOMA DE POTENCIA (PTO) N/A	ELEVADOR HIDRÁULICO N/A
5 ASIENTOS – delanteros – traseros OK	ESPEJOS – interno – laterales Rotos	BATERÍA Defectuosa	LLANTA DE REPUESTO OK
6 CINTURONES DE SEGURIDAD OK	ACCESORIOS – winch N/A	MOTOR DE ARRANQUE OK	MARCAS REMOVIDAS DE VEHÍCULOS OFICIALES
7 TABLERO DE INSTRUMENTOS OK	TRAILER HITCH N/A	GENERADOR – ALTERNADOR OK	<input checked="" type="checkbox"/> Calcomanía de sanción en el tablero de instrumentos
8 LLANTAS OK	LIMPIAPARABRISAS OK	BOMBA DE COMBUSTIBLE OK	<input checked="" type="checkbox"/> Placas: Delantera _____ Trasera _____
9 TIMÓN OK	PARABRISAS – delanteros – traseros OK	TRANSMISIÓN – automático – manual OK	<input checked="" type="checkbox"/> Número de placa oficial

10 COPAS DE LAS LLANTAS Completas	VENTANAS – delanteras OK	EJE DEL MANDO OK	<input checked="" type="checkbox"/> Calcomanía de "Para Uso Oficial"
11 LLAVE – tuercas – ruedas OK	VENTANAS – traseras OK	DIFERENCIAL – trasero - delantero OK	<input checked="" type="checkbox"/> Marcas de la entidad
12 GATO OK	PARACHOQUES – delantero – trasero OK	RADIADOR OK	<input type="checkbox"/> Marcas de capacidad y peso
13 LIMPIAPARABRISAS OK	AIRE ACONDICIONADO – funciona – no funciona Defectuoso		
OTROS			
Espejo lateral izquierdo roto, aire acondicionado no funciona, alfombras rotas y sucias, mecanismo de eleva ventana, TPM defectuoso, rotos o defectuosos, sujetadores laterales rotos, Toma de combustible dañados / defectuoso / falta, tapa de combustible (falta), cajones con oxidos/ corroidos, ruido de suspension.			
CONDICIÓN DE	BUENA	REGULAR	MALA
Exterior	OK		
Interior	OK		
EXCEPCIONES Y OBSERVACIONES Códigos de DTC presentes maquina y transmision operativa.

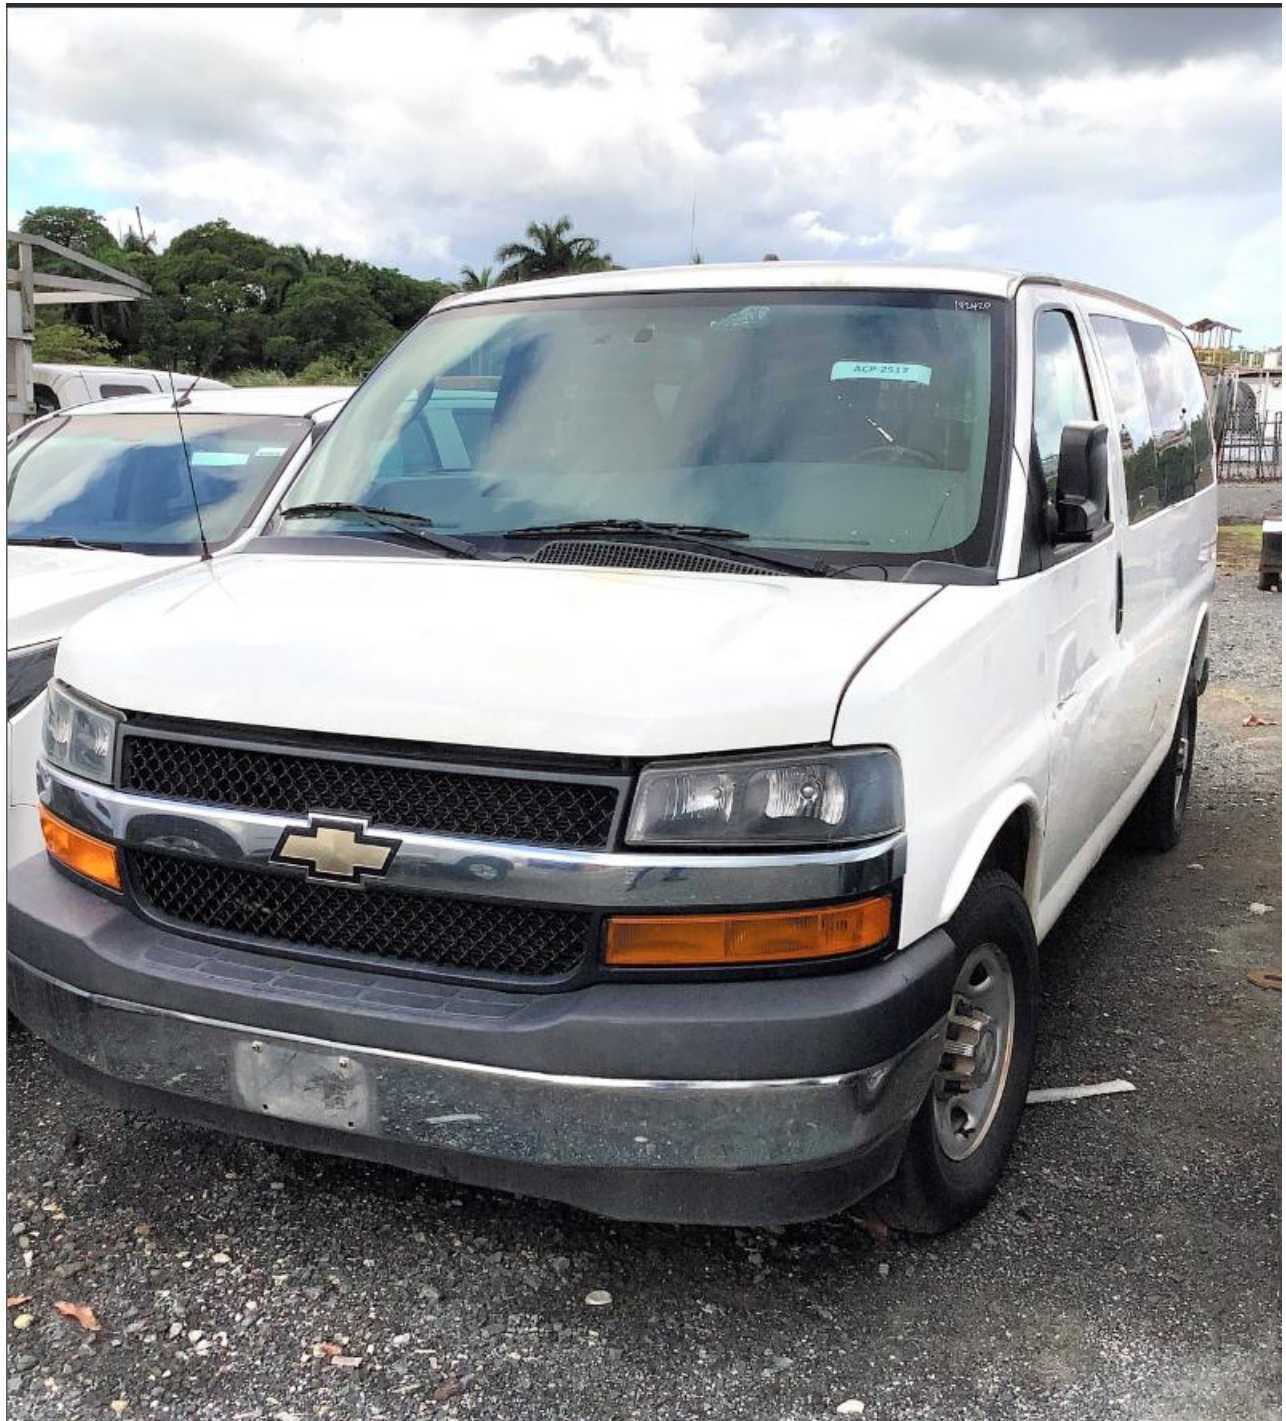
**LOTE I2-21**  
**VAN CHEVROLET – ACP 2517**

<input type="checkbox"/> En condiciones de operación fue conducido hasta el depósito	<input checked="" type="checkbox"/> No funciona – fue remolcado hasta el depósito	<input checked="" type="checkbox"/> Frenos funcionan	<input type="checkbox"/> Frenos no funcionan
LLAVES – ignición – maletero OK	LÁMPARAS DELANTERAS OK	MOTOR Defectuoso	TAPA DEL RADIADOR OK
PITO Defectuoso	LUCES TRASERAS Defectuosa	MÚLTIPLES – entrada - escape OK	TAPA DEL TANQUE DE COMBUSTIBLE OK
ALFOMBRAS – delantera – trasera OK Sucias	REFLECTOR N/A	FILTRO DE AIRE OK	COMPRESOR DE AIRE OK
LUCES DE SEÑALES OK	LUZ DE LA PLACA Defectuoso	TOMA DE POTENCIA (PTO) N/A	ELEVADOR HIDRÁULICO N/A
ASIENTOS – delanteros – traseros Defectuoso	ESPEJOS – interno – laterales Roto	BATERÍA Defectuoso	LLANTA DE REPUESTO OK
CINTURONES DE SEGURIDAD Defectuoso / Sucio	ACCESORIOS – winch N/A	MOTOR DE ARRANQUE Defectuoso	MARCAS REMOVIDAS DE VEHÍCULOS OFICIALES

TABLERO DE INSTRUMENTOS OK	TRAILER HITCH N/A	GENERADOR – ALTERNADOR Defectuoso	<input checked="" type="checkbox"/> Calcomanía de sanción en el tablero de instrumentos
LLANTAS OK	LIMPIAPARABRISAS OK	BOMBA DE COMBUSTIBLE OK	<input checked="" type="checkbox"/> Placas: Delantera _____ Trasera _____
TIMÓN OK	PARABRISAS – delanteros – traseros OK	TRANSMISIÓN – automático – manual OK Auto	<input checked="" type="checkbox"/> Número de placa oficial
COPAS DE LAS LLANTAS Completas	VENTANAS – delanteras OK	EJE DEL MANDO OK	<input checked="" type="checkbox"/> Calcomanía de "Para Uso Oficial"
LLAVE – tuercas – ruedas No tiene	VENTANAS – traseras OK	DIFERENCIAL – trasero - delantero OK	<input checked="" type="checkbox"/> Marcas de la entidad
GATO No tiene	PARACHOQUES – delantero – trasero OK	RADIADOR Defectuoso	<input checked="" type="checkbox"/> Marcas de capacidad y peso
LIMPIAPARABRISAS OK	AIRE ACONDICIONADO – funciona – no funciona Defectuoso

OTROS Lámpara trasera izquierda y espejo retrovisor izquierdo rotos, puerta izquierda con rayones y golpes, defensas (golpes) molduras internas y botones de control A/C rotos o faltan, quita sol izquierdo no tiene, asientos del conductor / pasajero rotos y defectuosos, batería descargada, motor defectuoso (algunas partes desmontadas), transmisión buena, algunos golpes de carrocería. Circuito eléctrico de blower A/C resistencia defectuosa.

EXCEPCIONES Y OBSERVACIONES Transmisión operativa, motor con ruido interno defectuoso.

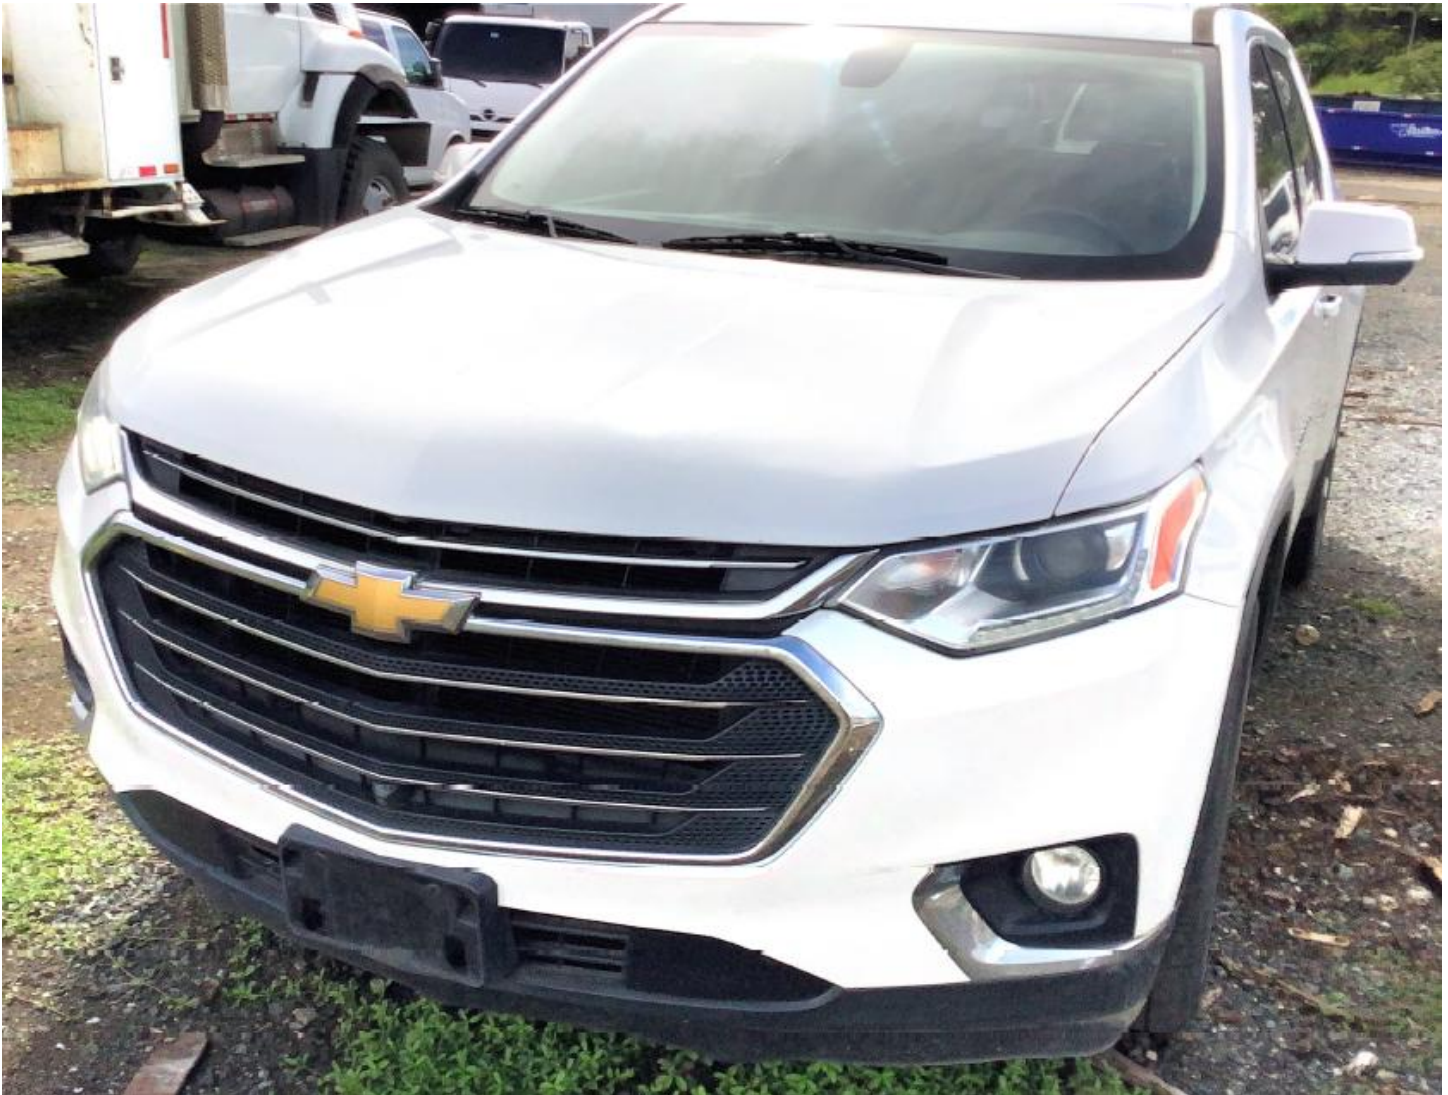
**LOTE I2-24**  
**CAMIONETA CHEVROLET – ACP 2511**

ALFOMBRAS - delantera - trasera Sucias	REFLECTOR N/A	FILTRO DE AIRE OK	COMPRESOR DE AIRE OK	
LUCE DE SEÑALES OK	LUZ DE LA PLACA OK	TOMA DE POTENCIA (PTO) N/A	ELEVADOR HIDRÁULICO N/A	
ASIENTOS - delanteros - traseros OK	ESPEJOS - interno - laterales OK	BATERÍA Defectuosa	LLANTA DE REPUESTO OK	
CINTURONES DE SEGURIDAD OK	ACCESORIOS - winch N/A	MOTOR DE ARRANQUE OK	MARCAS REMOVIDAS DE VEHÍCULOS OFICIALES	
TABLERO DE INSTRUMENTOS OK	TRAILER HITCH N/A	GENERADOR - ALTERNADOR OK	<input checked="" type="checkbox"/> Calcomanía de sanción en el tablero de instrumentos	
LLANTAS OK	LIMPIAPARABRISAS OK	BOMBA DE COMBUSTIBLE OK	<input checked="" type="checkbox"/> Placas: Delantera _____ Trasera _____	
TIMÓN OK	PARABRISAS - delanteros - traseros OK	TRANSMISIÓN - automático - manual OK	<input checked="" type="checkbox"/> Número de placa oficial	
COPAS DE LAS LLANTAS OK	VENTANAS - delanteras OK	EJE DEL MANDO N/A	<input checked="" type="checkbox"/> Calcomanía de "Para Uso Oficial"

LLAVES - tuercas - ruedas OK	VENTANAS - traseras OK	DIFERENCIAL - trasero - delantero N/A	<input checked="" type="checkbox"/> Marcas de la entidad	
GATO OK	PARACHOQUES - delantero - trasero OK	RADIADOR OK	<input type="checkbox"/> Marcas de capacidad y peso	
LIMPIAPARABRISAS OK	AIRE ACONDICIONADO - funciona - no funciona OK			
OTROS				
Algunos golpes de carrocería y pequeñas marca, codigos presente en eltablero del sistema ADAS batería defectuosa .				
CONDICIÓN DE	BUENA	REGULAR	MALA	
Exterior	OK			
Interior	OK			
EXCEPCIONES Y OBSERVACIONES      Maquina y transmision operativas

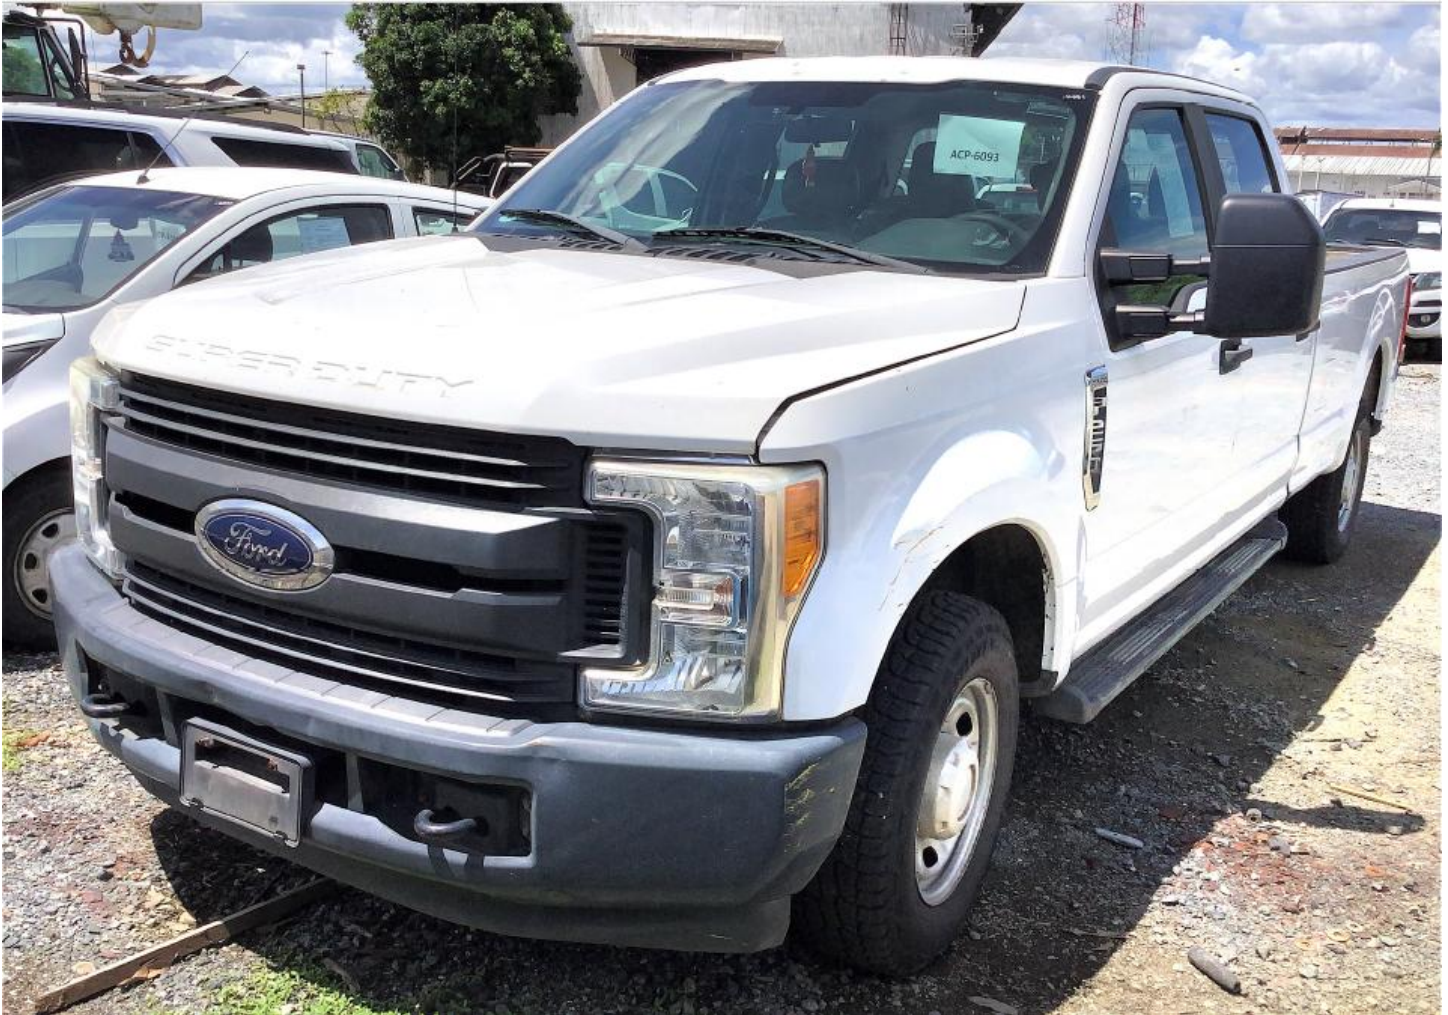
**LOTE I2-25**  
**PICK UP FORD – ACP 6093**

PITO OK	LUCES TRASERAS Rotas	MÚLTIPLES – entrada - escape OK	TAPA DEL TANQUE DE COMBUSTIBLE N/A	
ALFOMBRAS – delantera – trasera Rotas / Sucias	REFLECTOR N/A	FILTRO DE AIRE OK	COMPRESOR DE AIRE OK	
LUCES DE SEÑALIZAS Defectuosas	LUCES DE LA PLACA OK	LUMEN DE POTENCIA (PTU) N/A	ELEVADOR MINIMUNILU N/A	
ASIENTOS – delanteros – traseros Rotos	ESPEJOS – interno – laterales OK	BATERÍA OK	LLANTA DE REPUESTO OK	
CINTURONES DE SEGURIDAD Rotos	ACCESORIOS – winch N/A	MOTOR DE ARRANQUE OK	MARCAS REMOVIDAS DE VEHÍCULOS OFICIALES	
TABLERO DE INSTRUMENTOS OK	TRAILER HITCH N/A	GENERADOR – ALTERNADOR OK	<input checked="" type="checkbox"/> Calcomanía de sanción en el TABLERO DE INSTRUMENTOS	
LLANTAS OK	LIMPIAPARABRISAS OK	BOMBA DE COMBUSTIBLE OK	<input checked="" type="checkbox"/> Placas: Delantera _____ Trasera _____	
TIMÓN OK	PARABRISAS – delanteros – traseros OK	TRANSMISIÓN – automático – manual OK	<input checked="" type="checkbox"/> Número de placa oficial

COPAS DE LAS LLANTAS OK	VENTANAS – delanteras OK	EJE DEL MANDO OK	<input checked="" type="checkbox"/> Calcomanía de "Para Uso Oficial"	
LLAVE – tuercas – ruedas Incompletas	VENTANAS – traseras OK	DIFERENCIAL – trasero - delantero OK	<input type="checkbox"/> Marcas de la entidad	
GATO OK	PARACHOQUES – delantero – trasero Golpes/ Rayas	RADIADOR Roto	<input type="checkbox"/> Marcas de capacidad y peso	
LIMPIAPARABRISAS OK	AIRE ACONDICIONADO – funciona – no funciona OK			
OTROS Puerta del vagón defectuosa, cinturones traseros rotos, asientos traseros / delanteros defectuosos y rotos, lampara derecha defectuos washer, no funciona, codigos de ABS / TPMS presentes, convertor bolsa de aire roto. guardafango izquierdo, defensa delantera/ trasera con algunas rayas y golpes, vagón / puerta de vagón / moldura roto deteriorada.				
CONDICIÓN DE	BUENA	REGULAR	MALA	
Exterior	OK			
Interior	OK			
EXCEPCIONES Y OBSERVACIONES Máquina y transmisión operativa, radiador roto. (perdida de refrigerante), puerta delantera derecha defectuosa (pines de puerta / tope), alfombras sucias y rotas

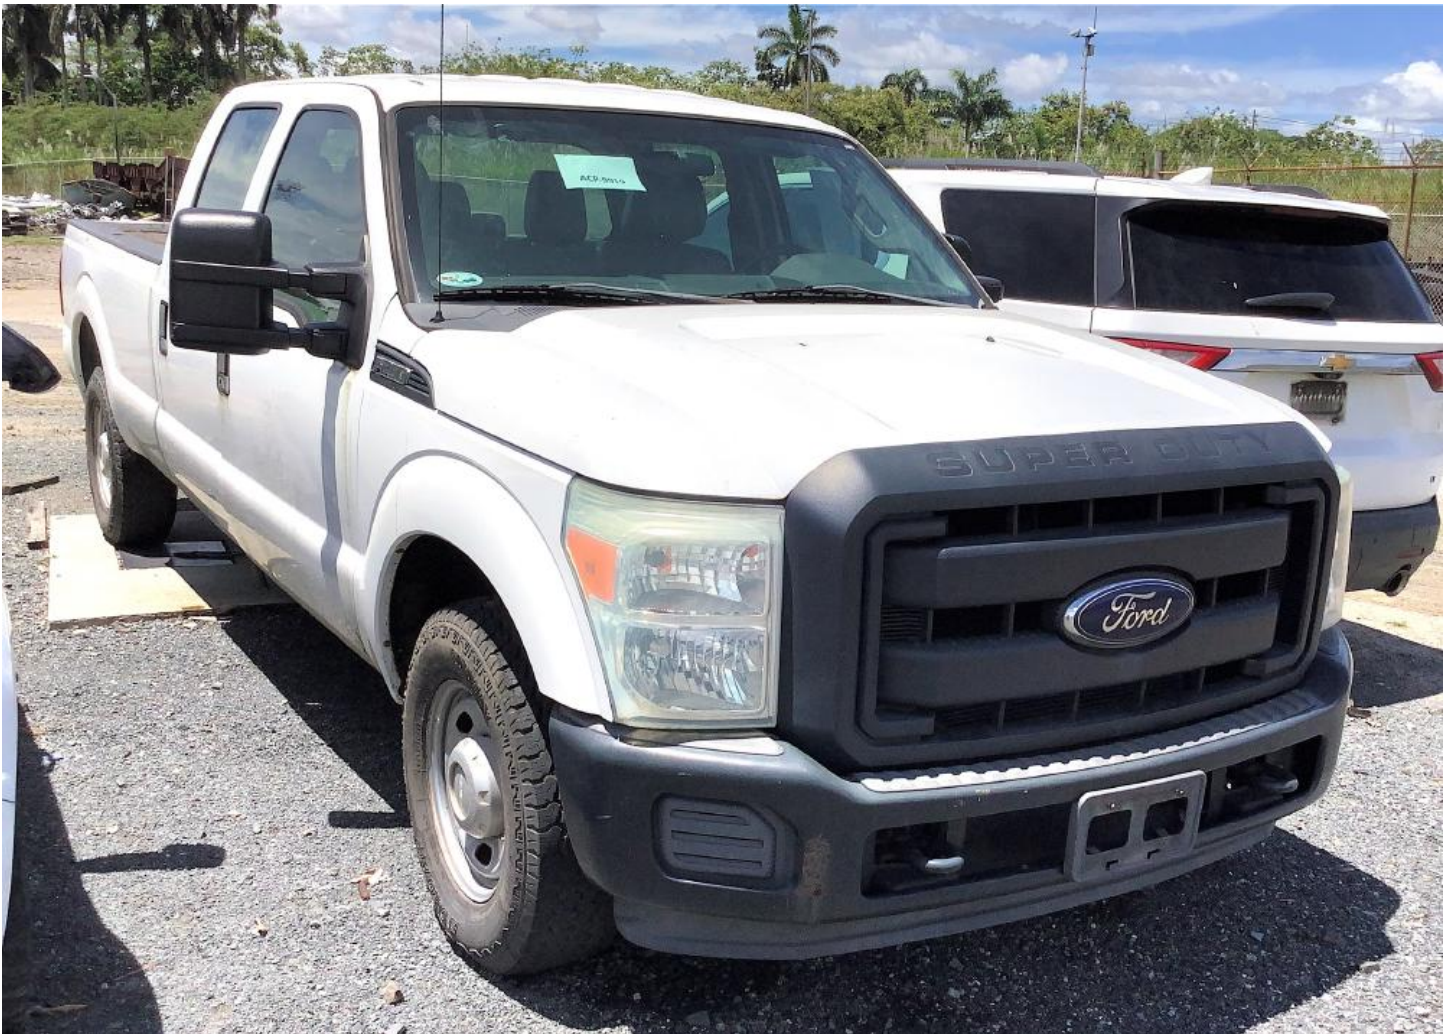
**LOTE I2-26**  
**PICK UP FORD – ACP 9919**

PITO OK	LUCE TRASERAS OK	MÚLTIPLES - entrada - escape OK	TAPA DEL TANQUE DE COMBUSTIBLE OK
ALFOMBRAS - delantera - trasera OK	REFLECTOR N/A	FILTRO DE AIRE OK	COMPRESOR DE AIRE Defectuoso
LLUCES DE SEÑALES Defectuosa	LUZ DE LA PLACA Defectuosa	TOMA DE POTENCIA (PTO) N/A	ELEVADOR HIDRÁULICO N/A
ASIENTOS - delanteros - traseros OK	ESPEJOS - interno - laterales OK	BATERÍA OK	LLANTA DE REPUESTO OK
CINTURONES DE SEGURIDAD OK	ACCESORIOS - winch N/A	MOTOR DE ARRANQUE OK	MARCAS REMOVIDAS DE VEHICULOS OFICIALES
TABLERO DE INSTRUMENTOS OK	TRAILER HITCH N/A	GENERADOR - ALTERNADOR OK	<input checked="" type="checkbox"/> Calcomanía de sanción en el tablero de instrumentos
LLANTAS OK	LIMPIAPARABRISAS OK	BOMBA DE COMBUSTIBLE OK	<input checked="" type="checkbox"/> Placas: Delantera _____ Trasera _____
TIMÓN OK	PARABRISAS - delanteros - traseros OK	TRANSMISIÓN - automático - manual OK	<input checked="" type="checkbox"/> Número de placa oficial

COPAS DE LAS LLANTAS Completas	VENTANAS - delanteras OK	EJE DEL MANDO OK	<input checked="" type="checkbox"/> Calcomanía de "Para Uso Oficial"
LLAVE - tuercas - ruedas No Tiene	VENTANAS - traseras OK	DIFERENCIAL - trasero - delantero OK	<input type="checkbox"/> Marcas de la entidad
GATO No Tiene	PARACHOQUES - delantero - trasero OK	RADIADOR OK	<input type="checkbox"/> Marcas de capacidad y peso
LIMPIAPARABRISAS OK	AIRE ACONDICIONADO - funciona - no funciona Defectuoso		
OTROS Código de maquina presente (service soon light on), código de TPM presente, fallo de maquina, moldura de vagón faltante con algunos golpes y rayas, en la carrocería tiene golpes y rayas, molduras internas sueltas / quebradas. Salto de chispa presente, aire acondicionado con blower defectuoso. Tiene problema eléctrico de arranque (intermitente).			
CONDICIÓN DE	BUENA	REGULAR	MALA
Exterior	OK		
Interior	OK		
EXCEPCIONES Y OBSERVACIONES	Maquina, transmisión operativos.
