**CANAL DE PANAMÁ**

**Pliego de Venta Pública  
de Bienes Muebles en Desuso u Obsoletos  
No.: 26-37-AGO-K2**

**VEHÍCULOS**

**SECTORES ATLÁNTICO Y PACÍFICO**

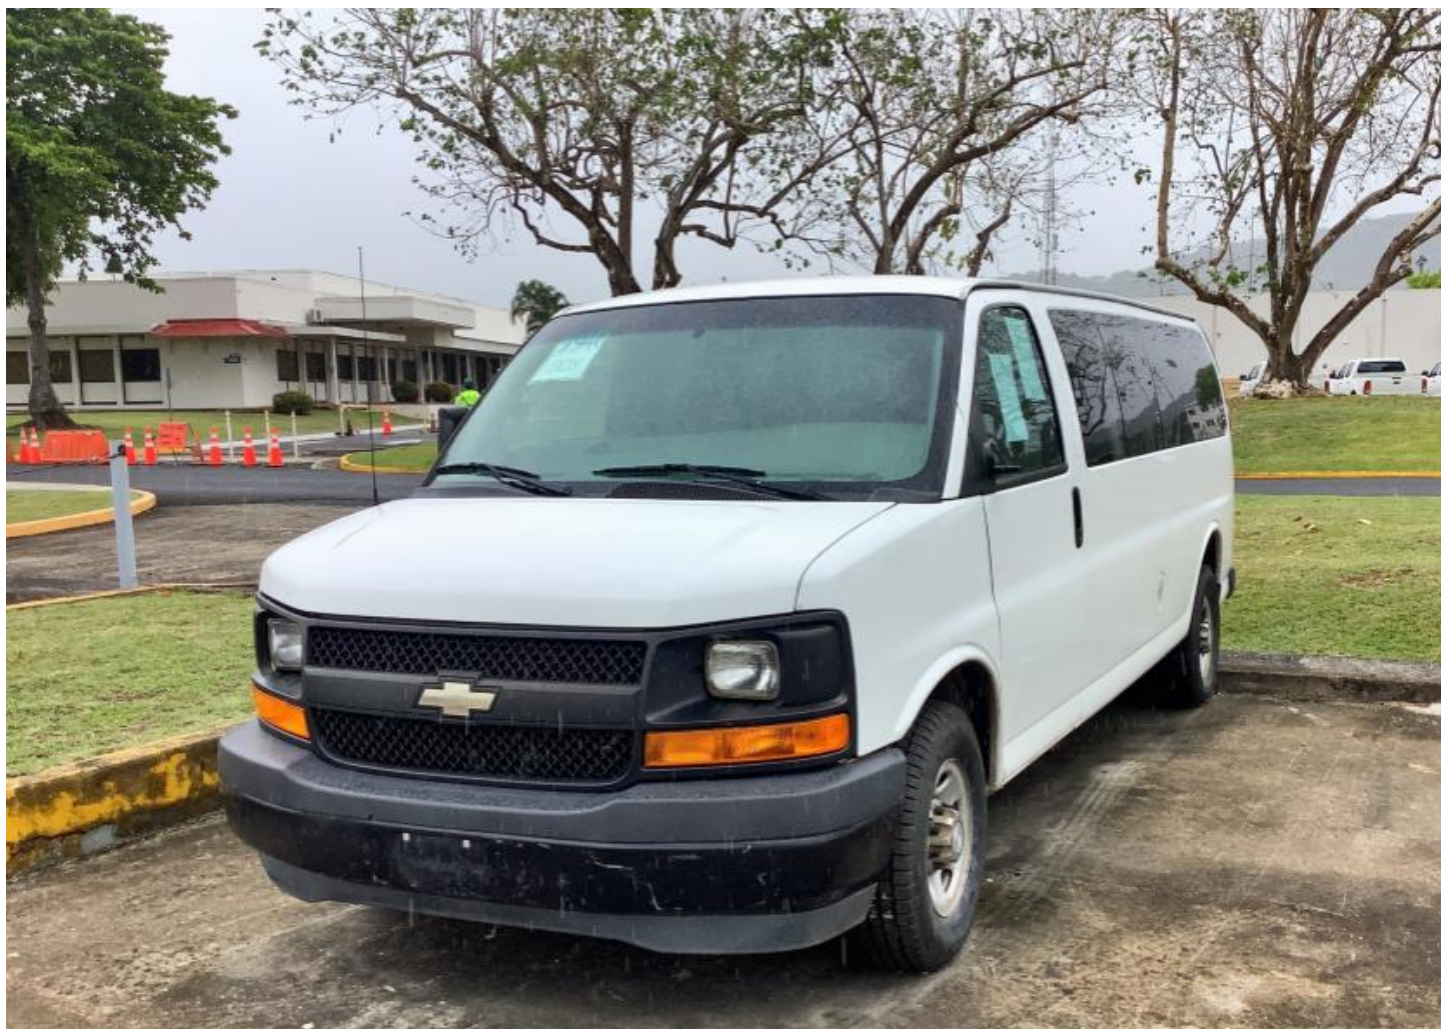
**ADJUNTO NO. 3**  
**LOTE K2-01**  
**VAN CHEVROLET – ACP 9946**

- ① A/C NO ENFRÍA
- ② LUZ DE BOLSA DE AIRE PRENDIDA
- ③ ASIENTOS CONDUCTOR Y PASAJERO ROTO Y NO RECLINAN
- ④ LUCES DELANTERAS NO FUNCIONAN
- ⑤ FUGA DE AGUA WIPER
- ⑥ CAJA DE FUSIBLES DEFECTUOSA
- ⑦ LUZ DE MOTOR
- ⑧ CATALIZADORES MAL ESTADO
- ⑨ FALTA RETROVISOR IZQ

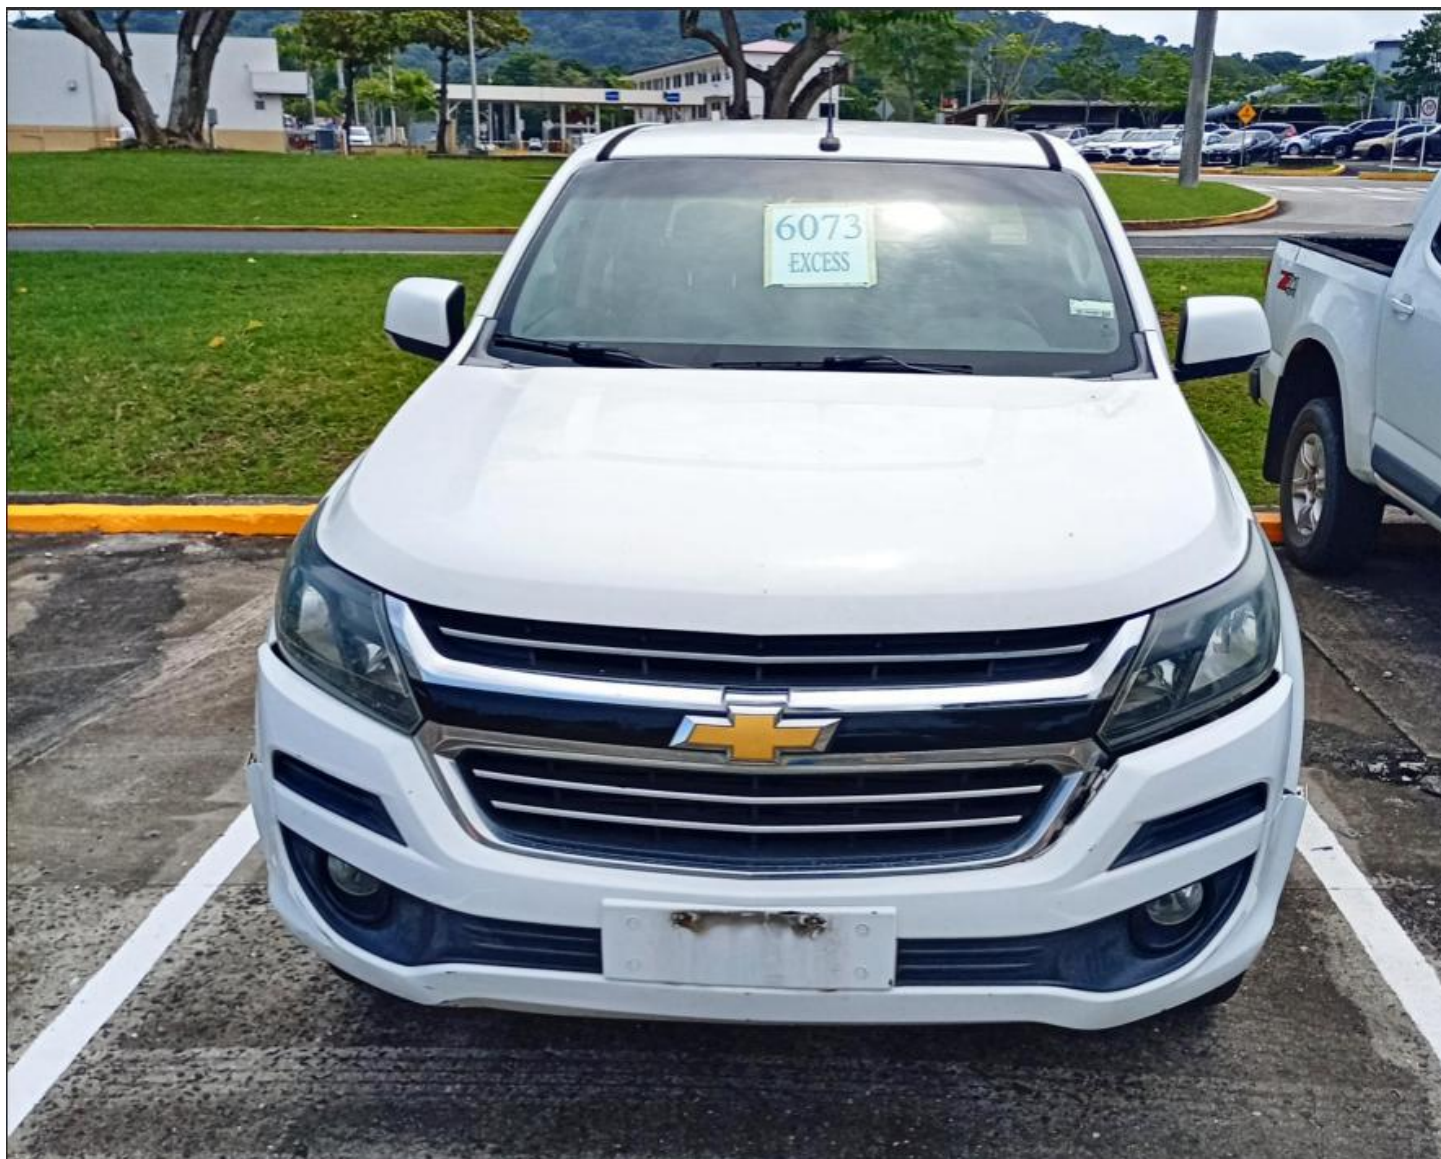
**LOTE K2-02**  
**PICK UP CHEVROLET COLORADO - ACP 6073**

- ① RUIDO EN POLEA DEL ALTERNADOR
- ② AMORTIGUADORES Y BASES DE AMORTIGUADORES MAL ESTADO
- ③ BOTA DEL EJE FLECHA ROTA LADO IZQUIERDO
- ④ VENTANA DEL CONDUCTOR NO FUNCIONA
- ⑤ CABLE DE TAPA DE GASOLINA ROTO
- ⑥ DEFENSA SUELTA DELANTERA
- ⑦ FALTA CORREA PRINCIPAL

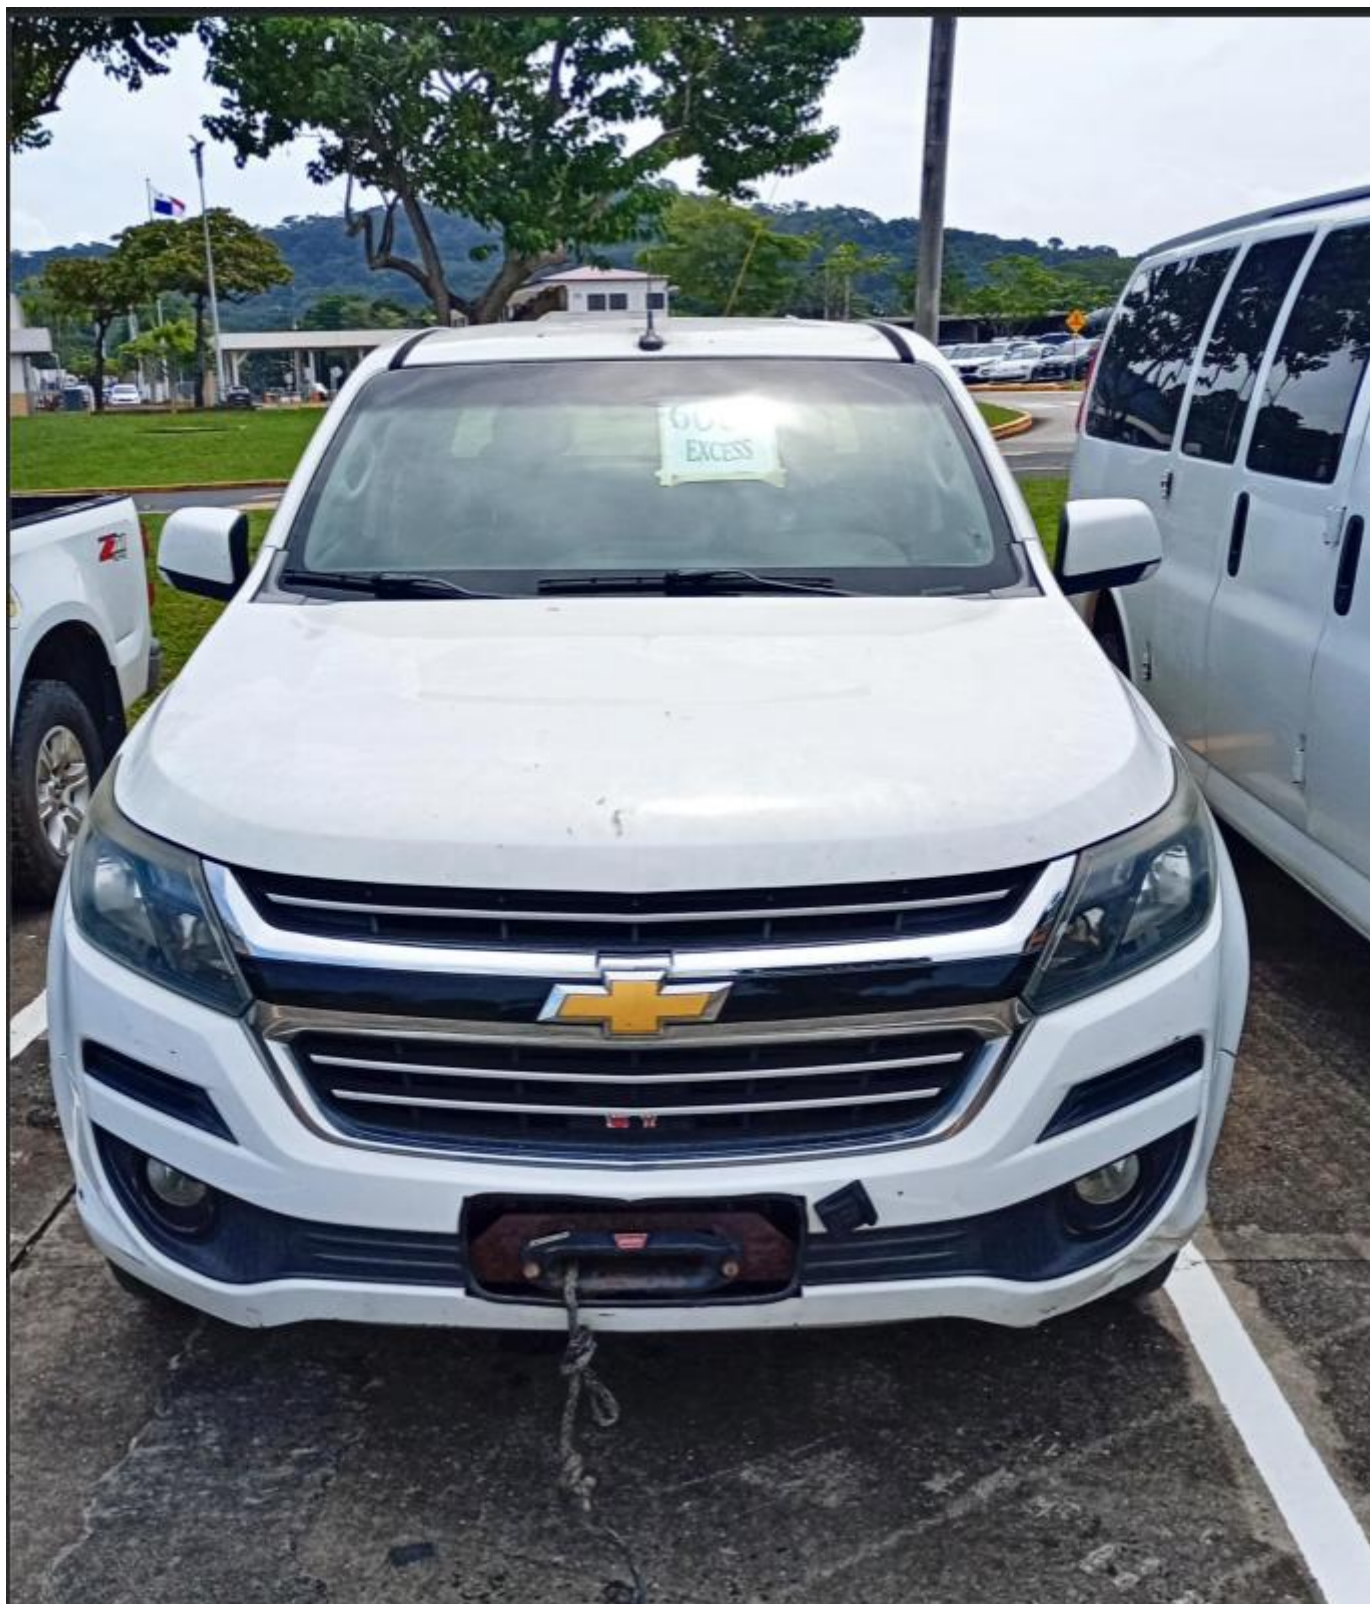
**LOTE K2-03**  
**PICK UP CHEVROLET – ACP 6082**

- ① ALTERNADOR MAL ESTADO
- ② AMORTIGUADORES MAL ESTADO
- ③ BUALDAPANGO GOLPIADO IZQUIERDO
- ④ VENTANAS DELANTERAS NO FUNCIONAN
- ⑤ CUBETA DE ACEITE GOLPIADA
- ⑥ BATERIA MAL ESTADO
- ⑦ ARRANCA Y SE APAGA

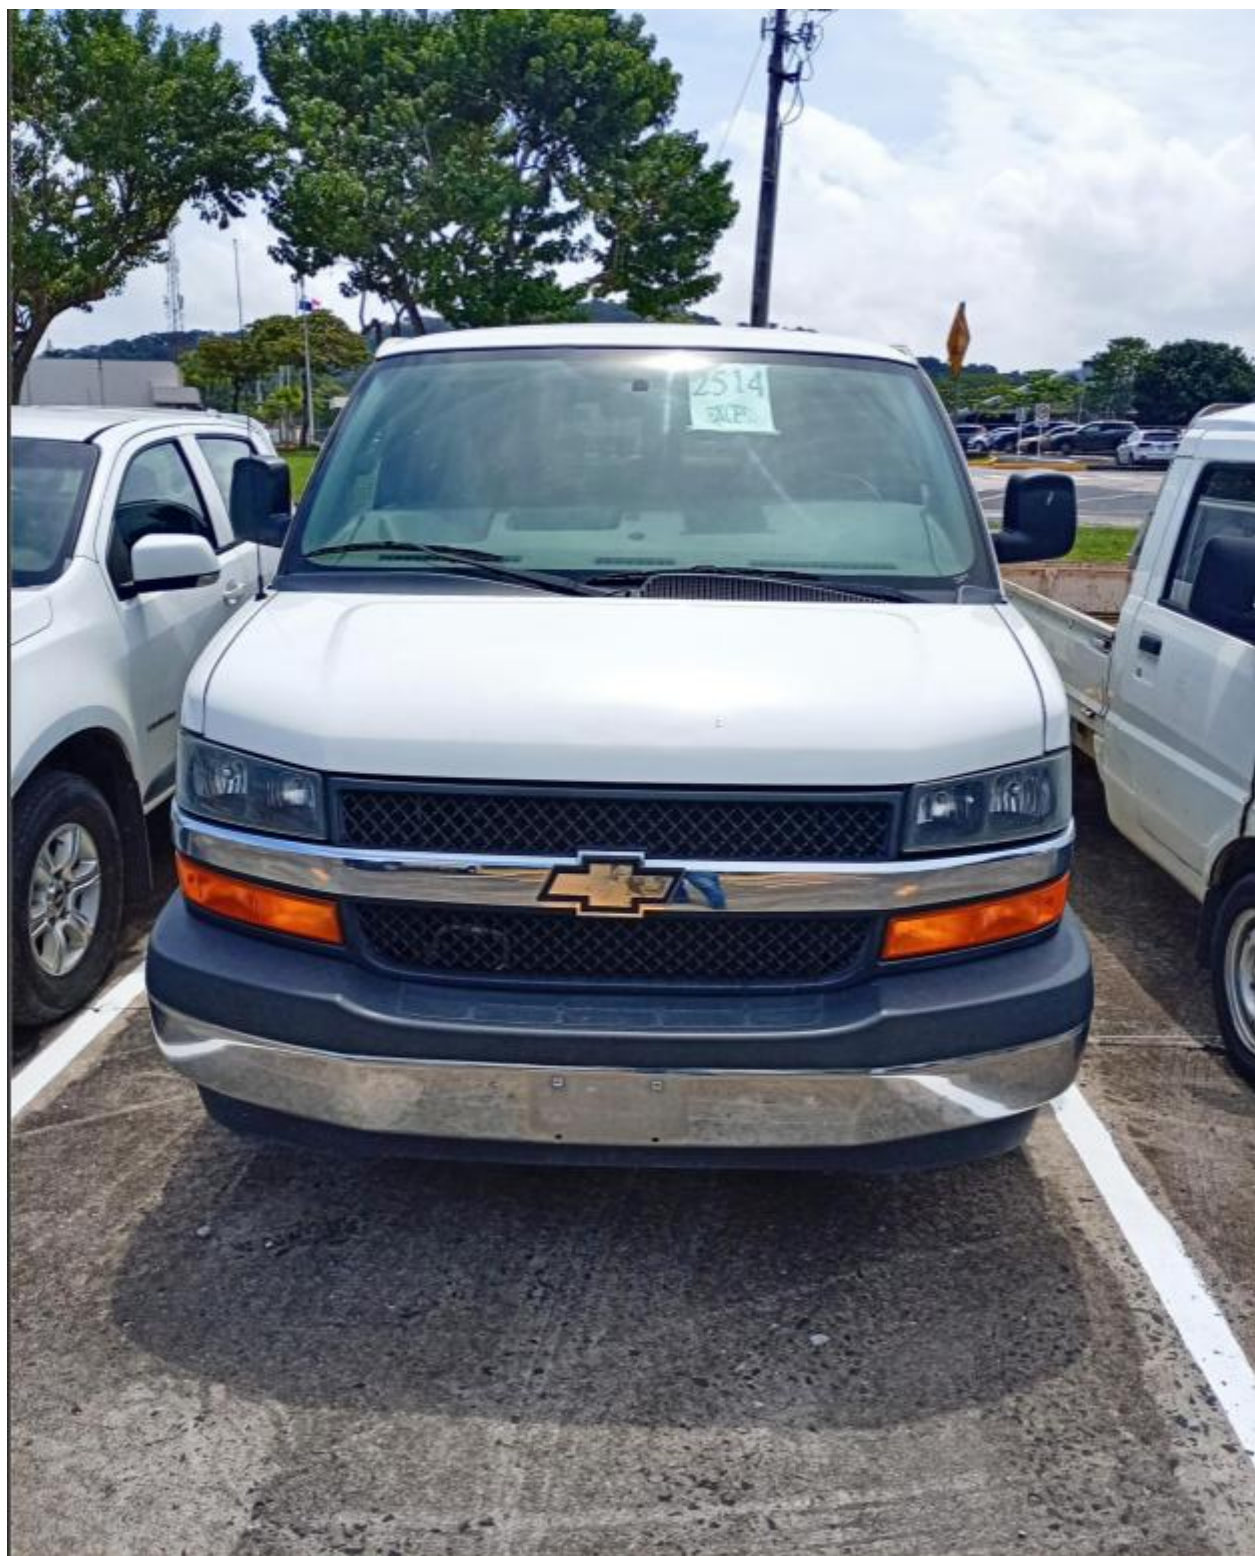
**LOTE K2-04**  
**VAN CHEVROLET – ACP 2514**

- ① LUZ DE CHECK ENCENDIDA
- ② LUZ DE LLANTA ENCENDIDA
- ③ LUZ DE STABILITRAK ENCENDIDA
- ④ AC DEFECTUOSO (BLOWER TRASERO)
- ⑤ CONTROL DEL AC DEFECTUOSO

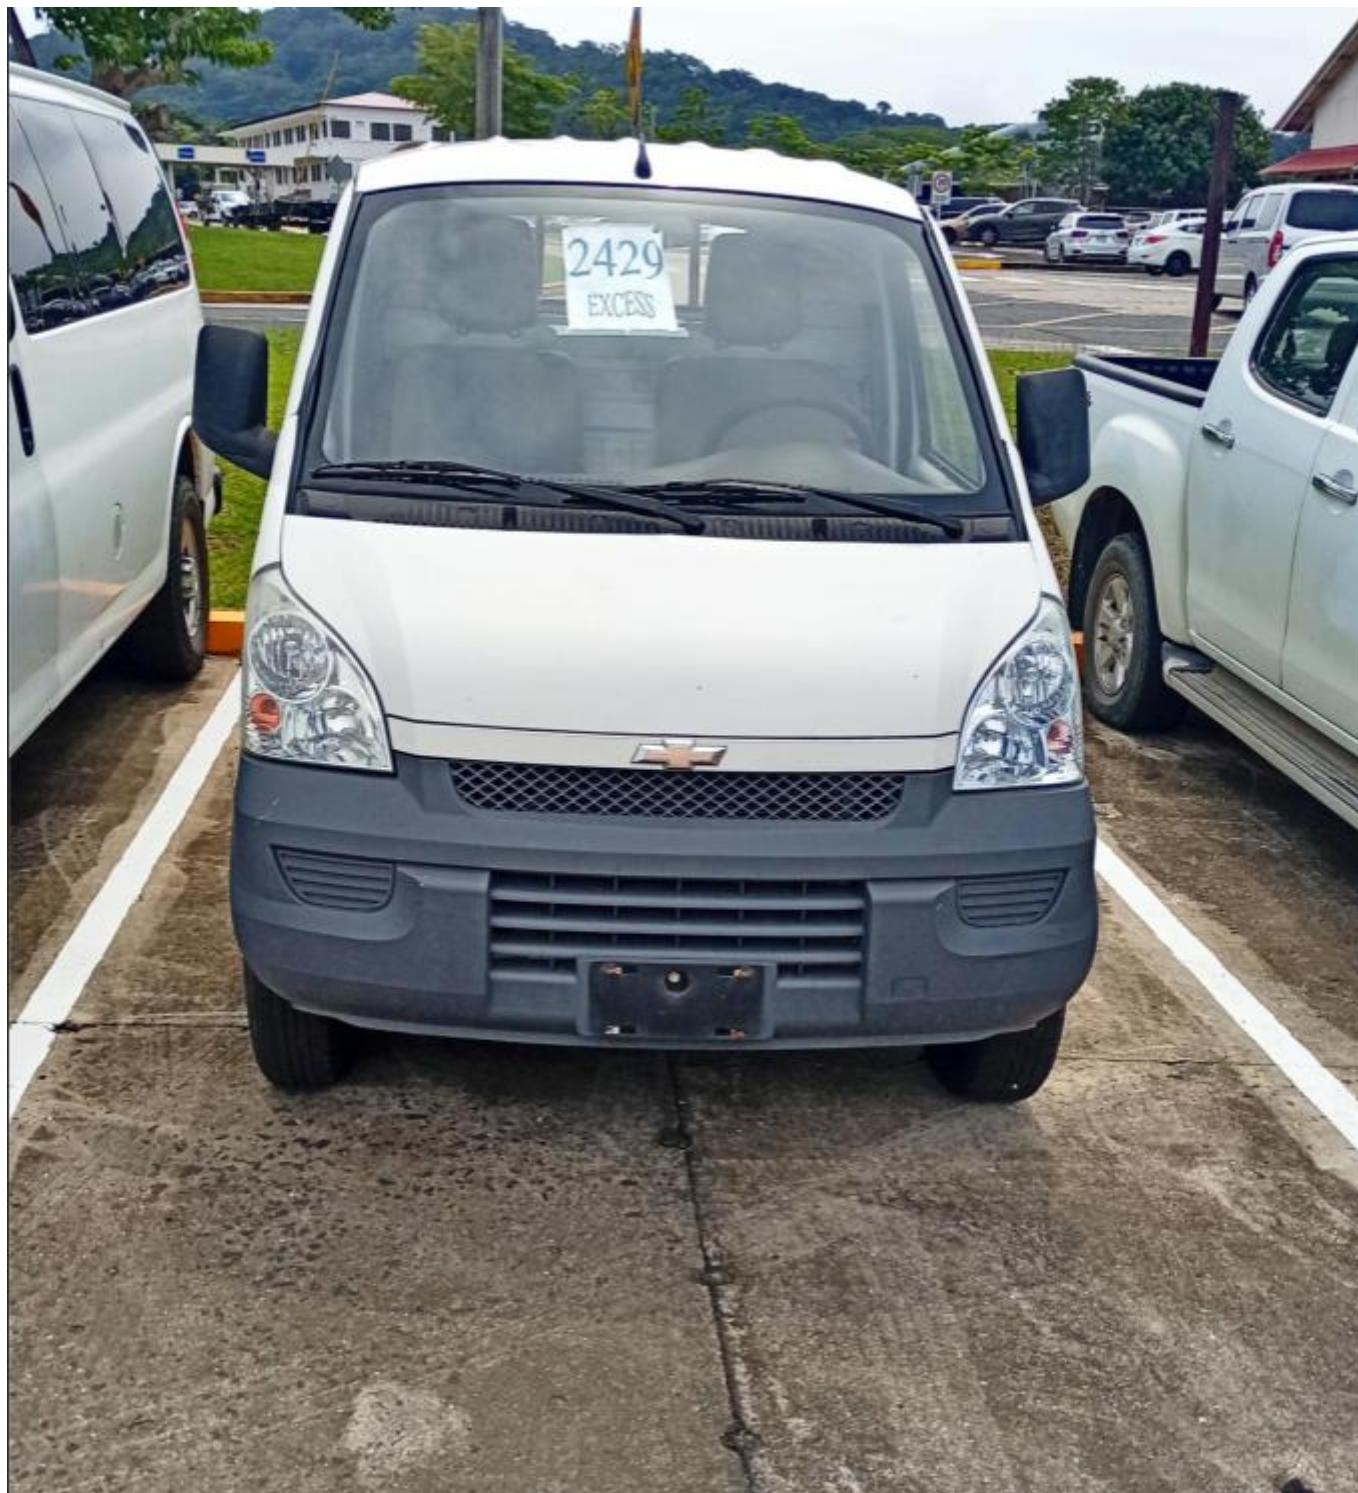
**LOTE K2-05**  
**PICK UP UTILITARIO CHEVROLET – ACP 2429**

- ① INTERIORES EN MAL ESTADO
- ② ASIENTOS ROTOS
- ③ GUARDAFANGOS GOLPEADOS
- ④ FRENO DE MANO NO FUNCIONA

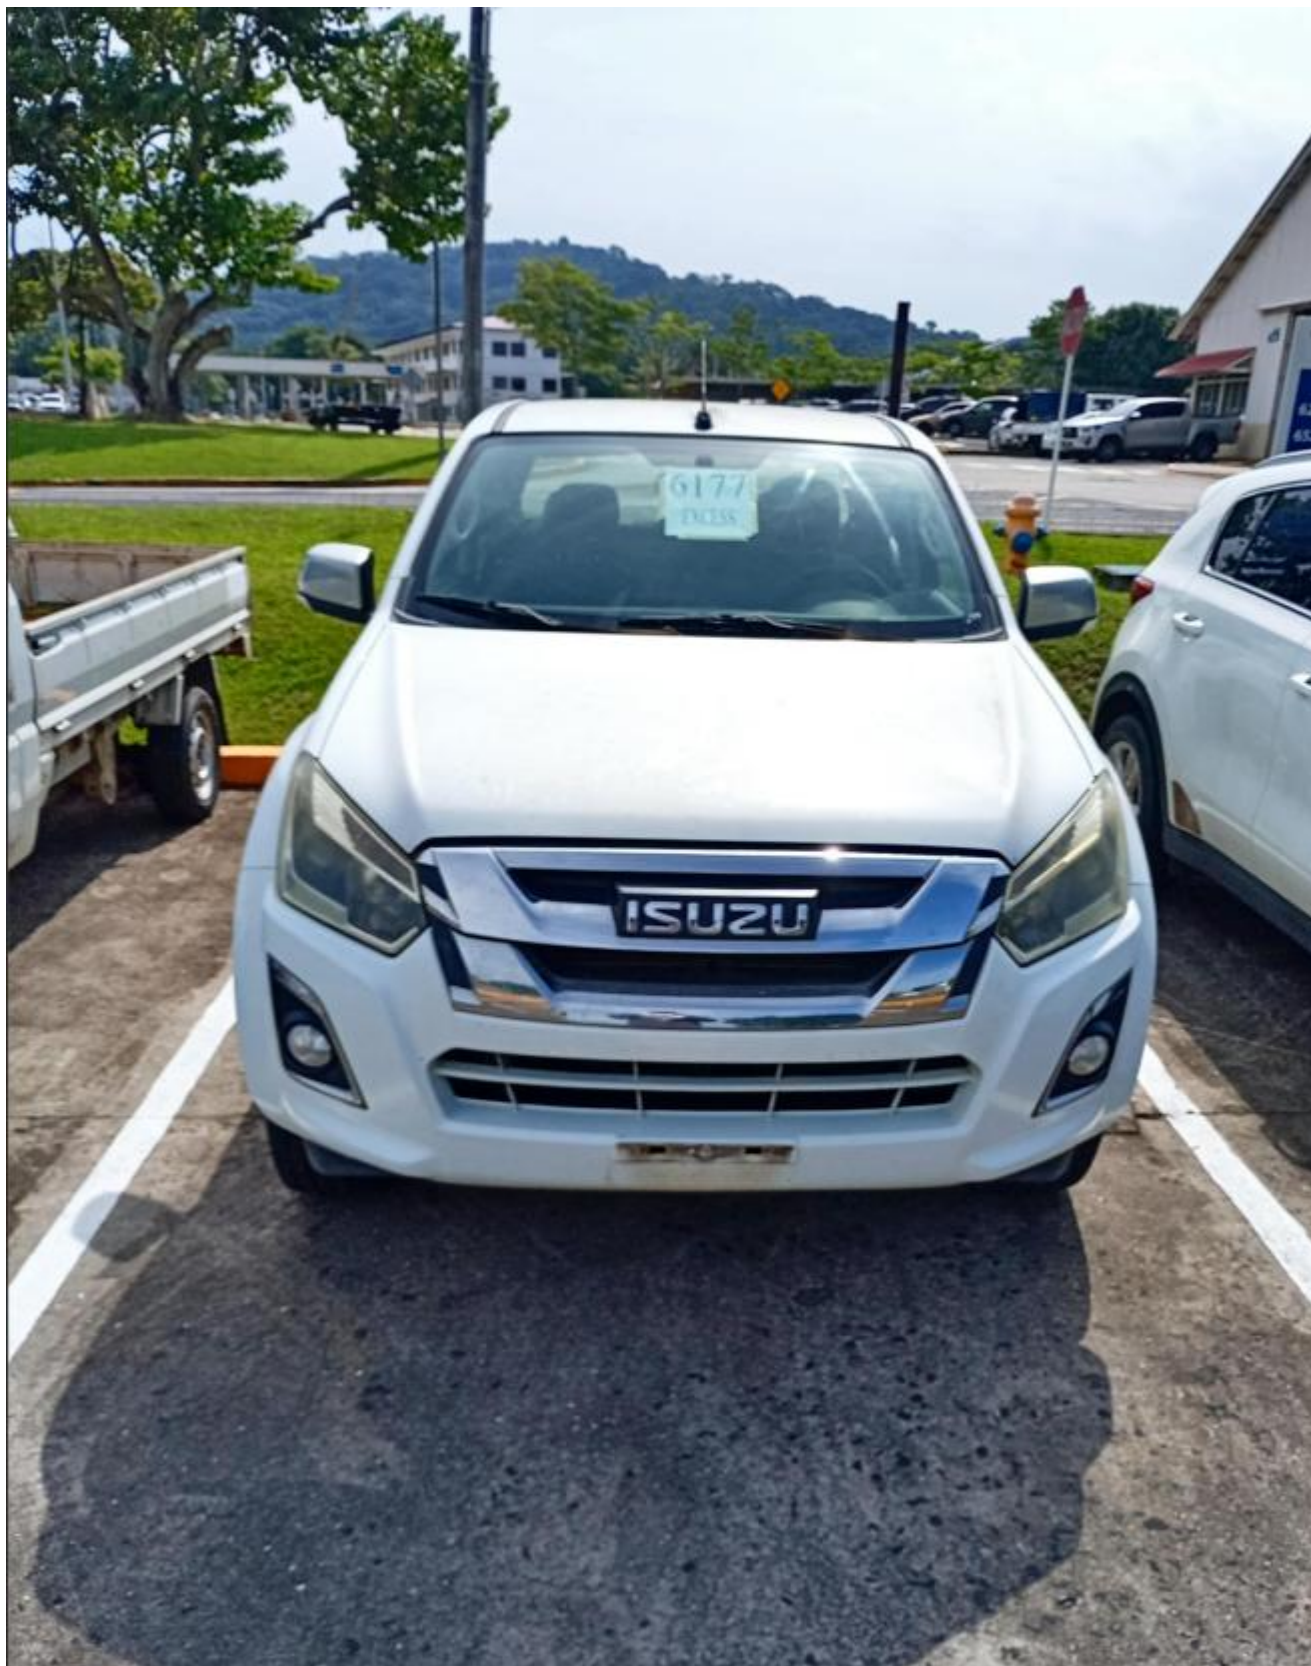
**LOTE K2-06**  
**PICK UP ISUZU – ACP 6177**

- ① FUGA DE ACEITE POR EL TORNILLO DEL CÁRTER
- ② ASIENTO ROTO LADO DEL CHOFER
- ③ VENTANAS DE LANTERAS NO FUNCIONAN.

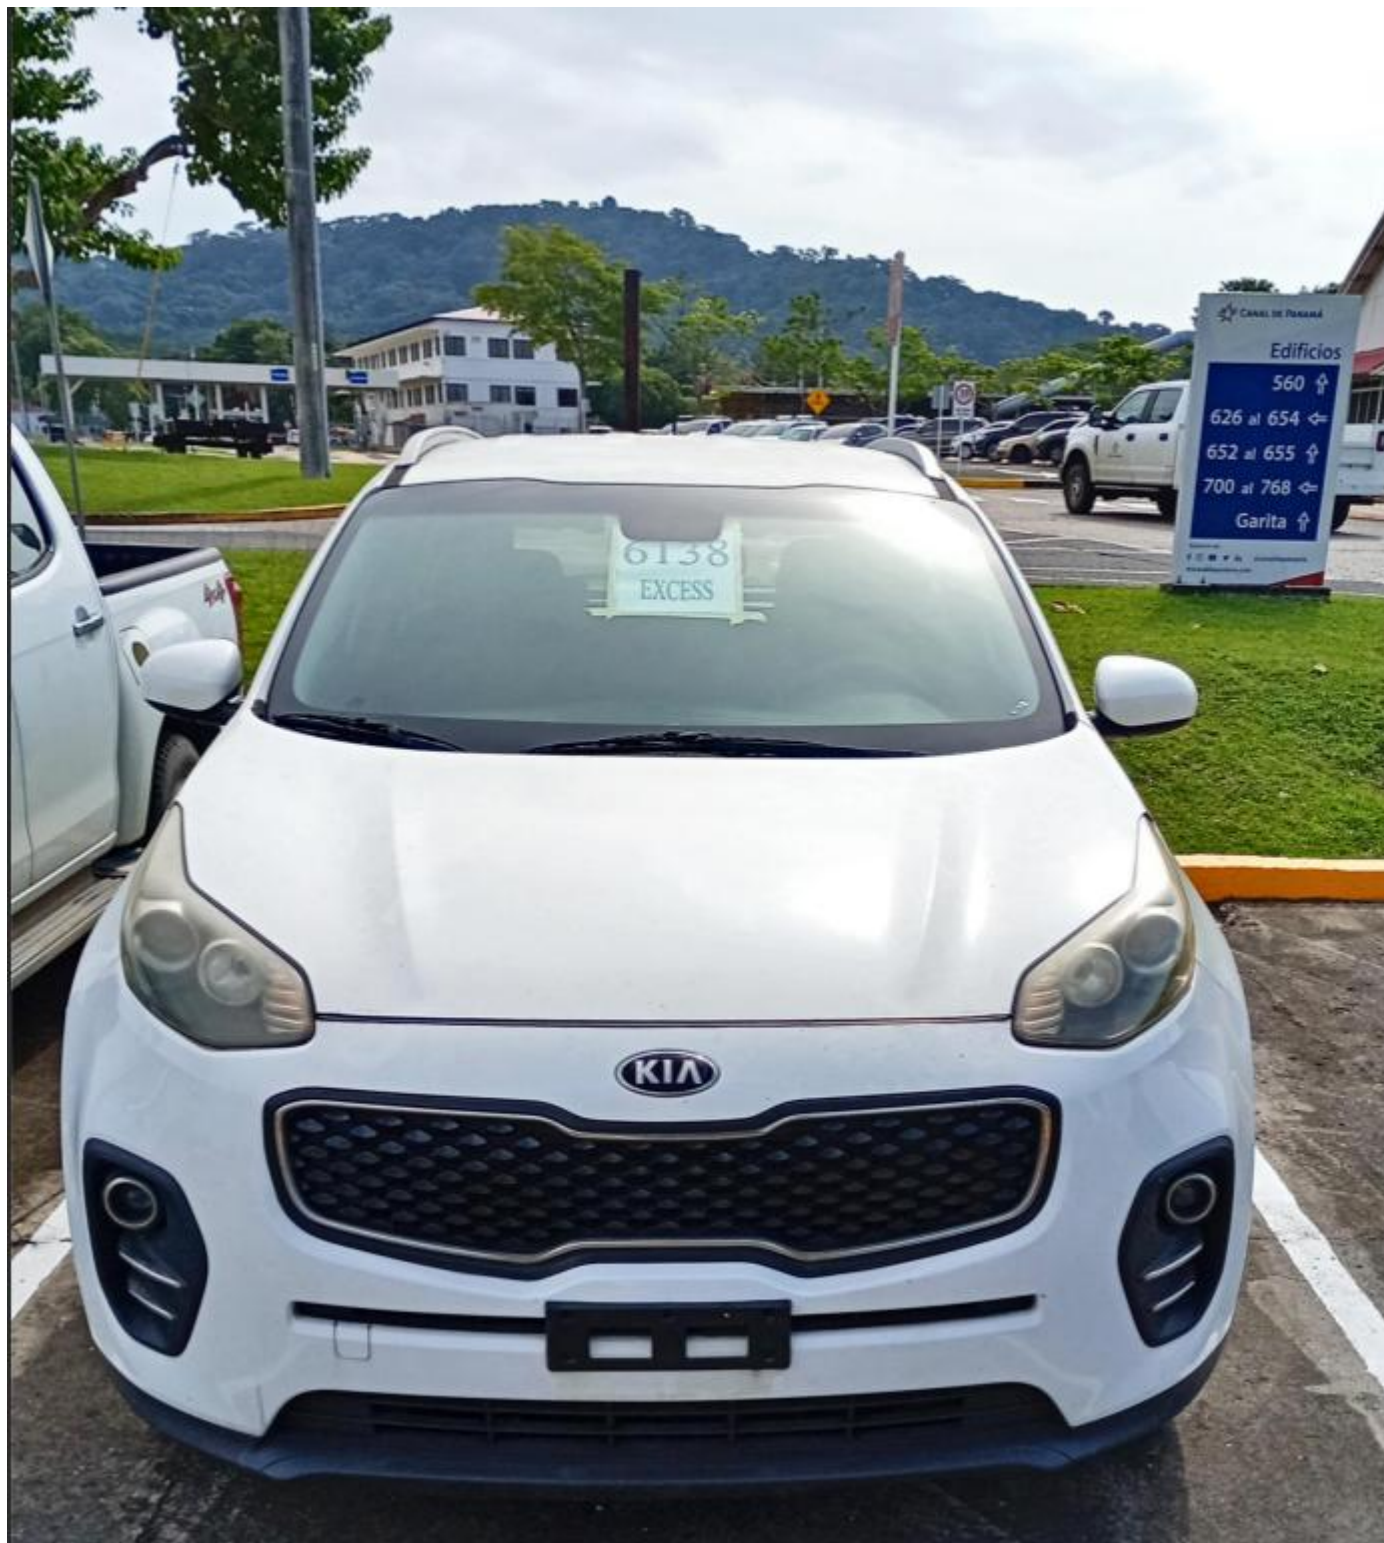
**LOTE K2-07**  
**CAMIONETA KIA – ACP 6138**

① RUIDO EN SUSPENSIÓN  
 ② MANIESTA DE LA TAPA DEL BAUL DAÑADA, PUERTA NO ABRE  
 ③ TABLERO DETERIORADO (RAJADO)

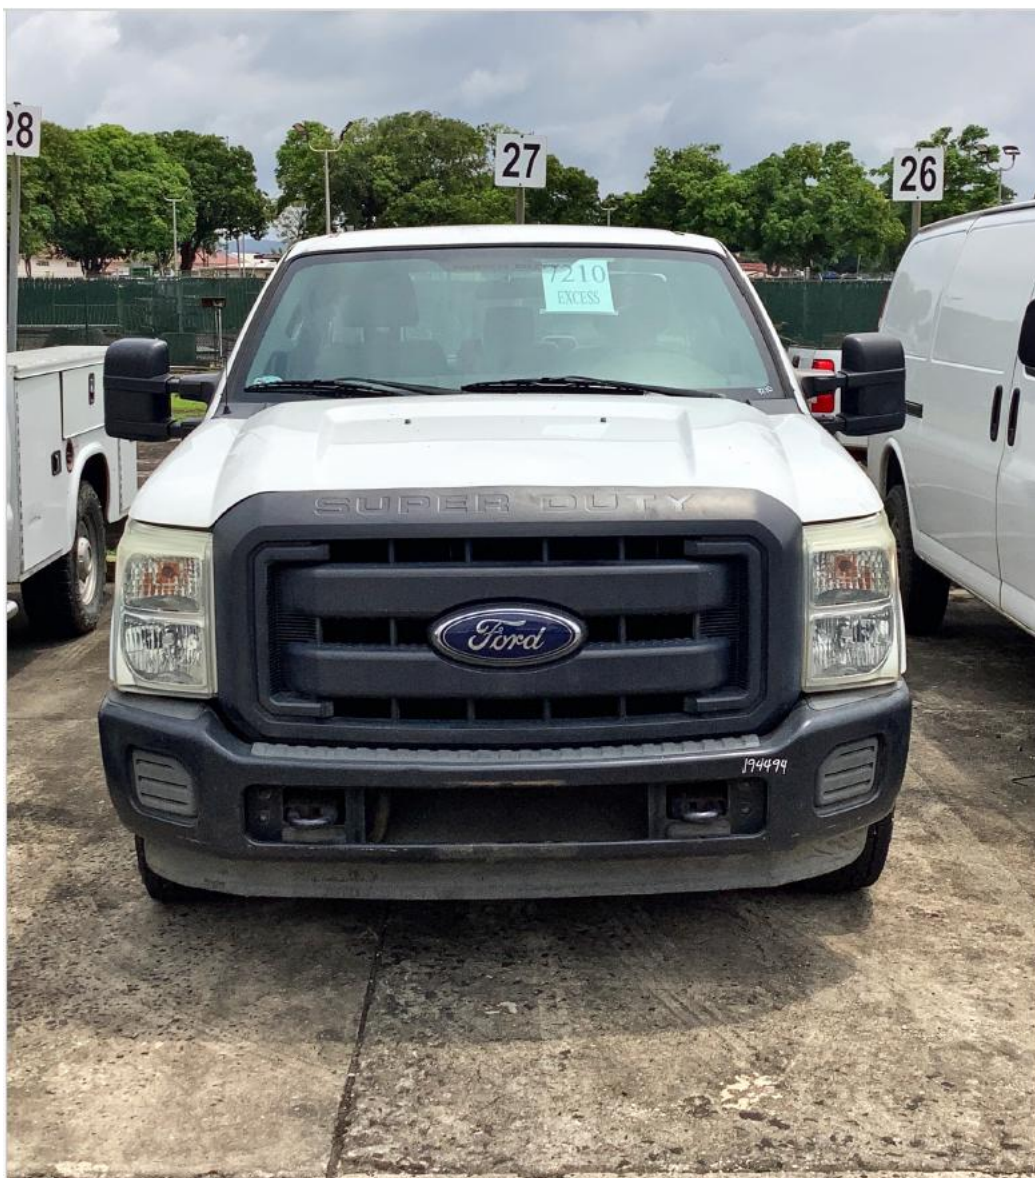
**LOTE K2-08**  
**PICK UP FORD – ACP 7210**

- ① RETROVISORES ROTOS IZQUIERDO Y DERECHO
- ② LUZ DE MOTOR ENCENDIDA
- ③ BOMBA DE GASOLINA DAÑADA
- ④ BATERÍA DAÑADA
- ⑤ LUZ DE LLANTA ENCENDIDA
- ⑥ VAGON DETERIORADO (MUY OXIDADO)
- ⑦ BOBINA (COIL DE ENCENDIDO) DEFECTUOSO

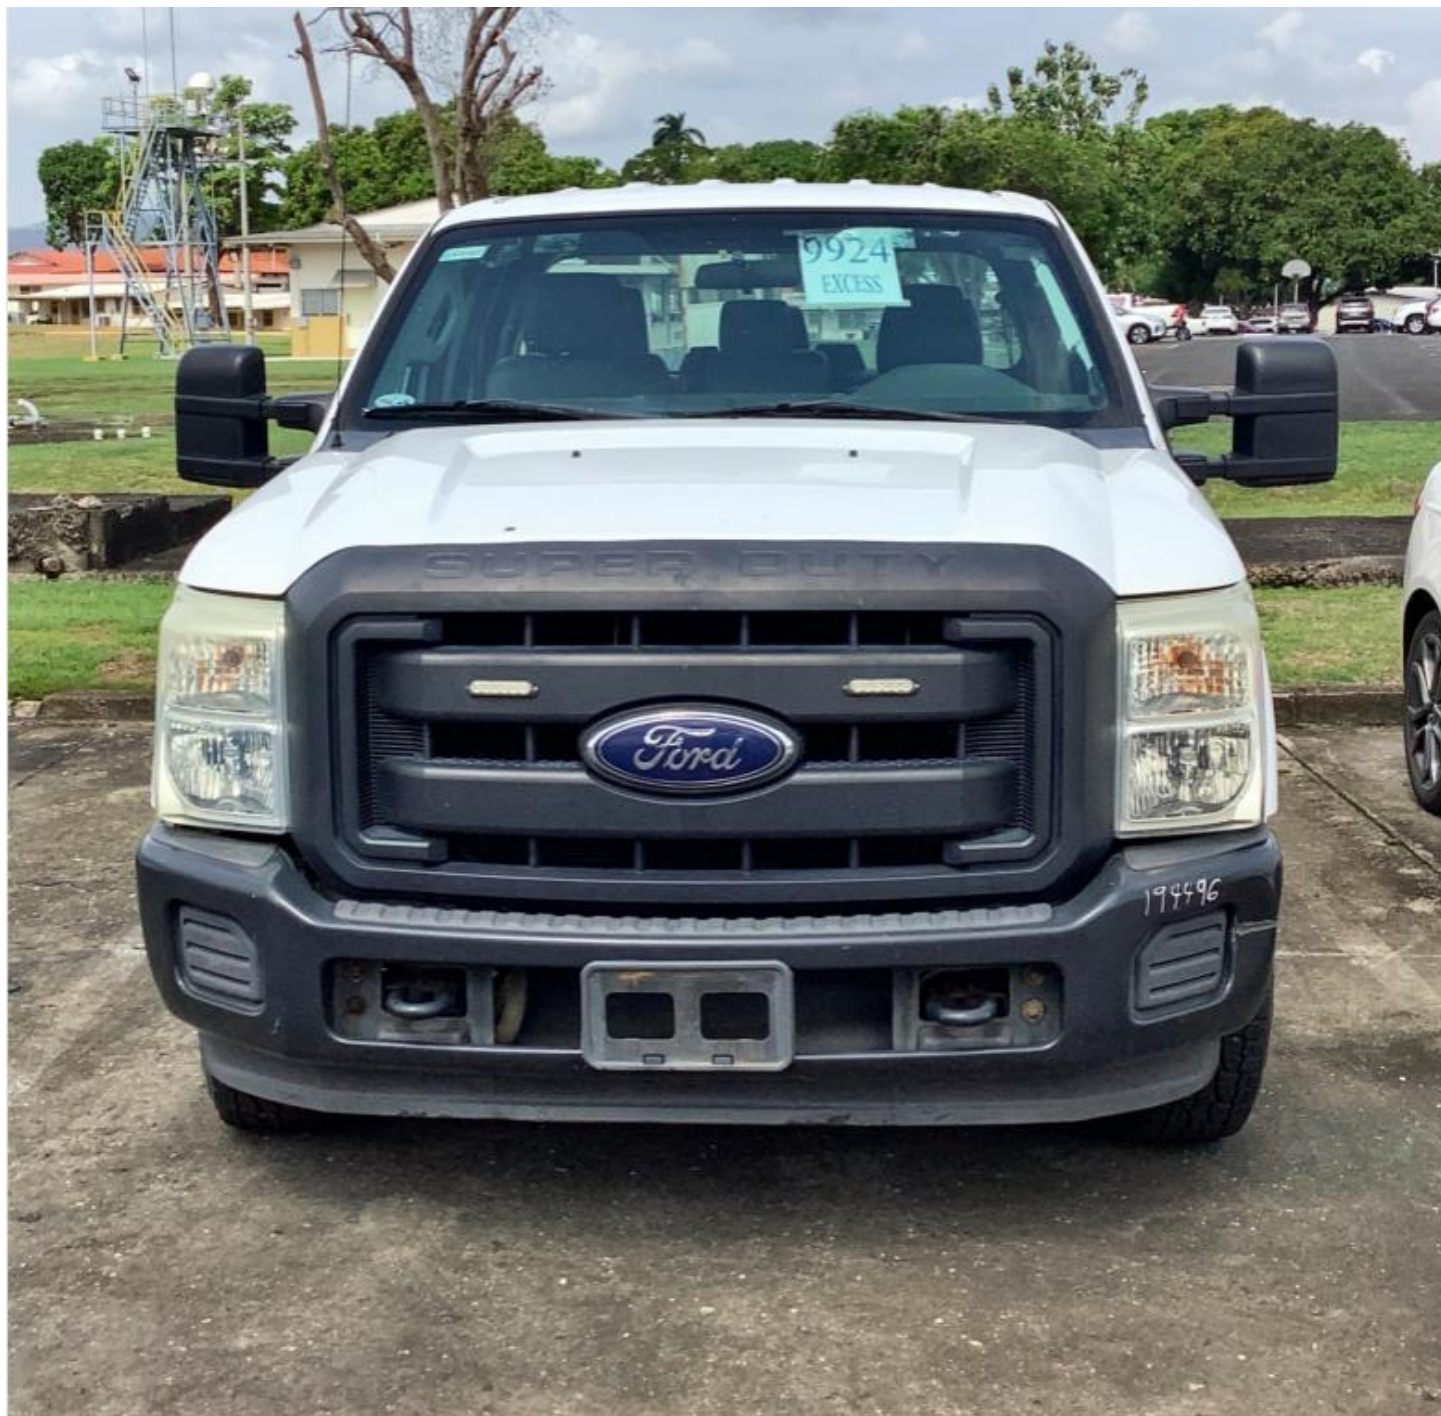
**LOTE K2-09**  
**PICK UP FORD – ACP 9924**

- ① COMPUTADORA PCM DAÑADA
- ② COMPUTADORA BCM DAÑADA
- ③ FRENO DELANTEROS Y TRASEROS EN MAL ESTADO
- ④ VEHÍCULO NO ARRANCA

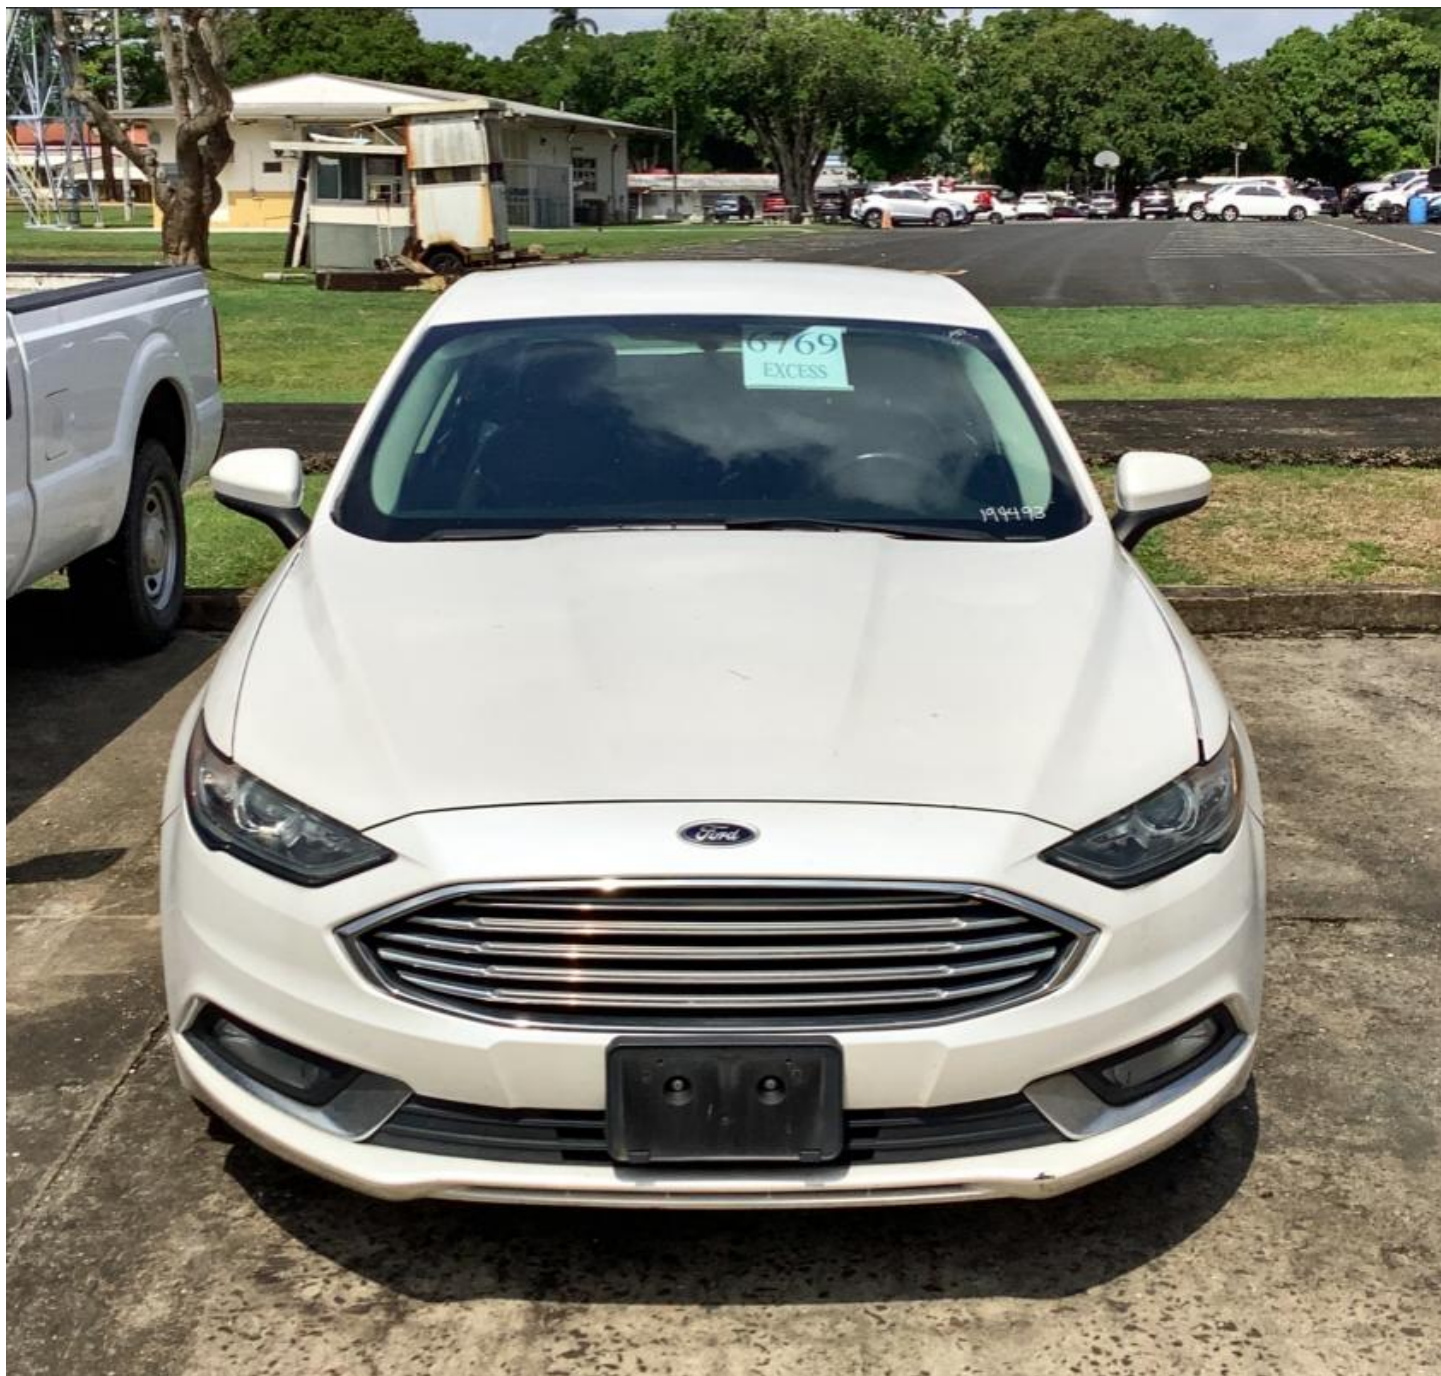
**LOTE K2-10**  
**SEDAN FORD – ACP 6769**

- ① MOTOR DE ARRANQUE EN MAL ESTADO
- ② MOTOR DEL limpiaparabrisas DERRAMADO

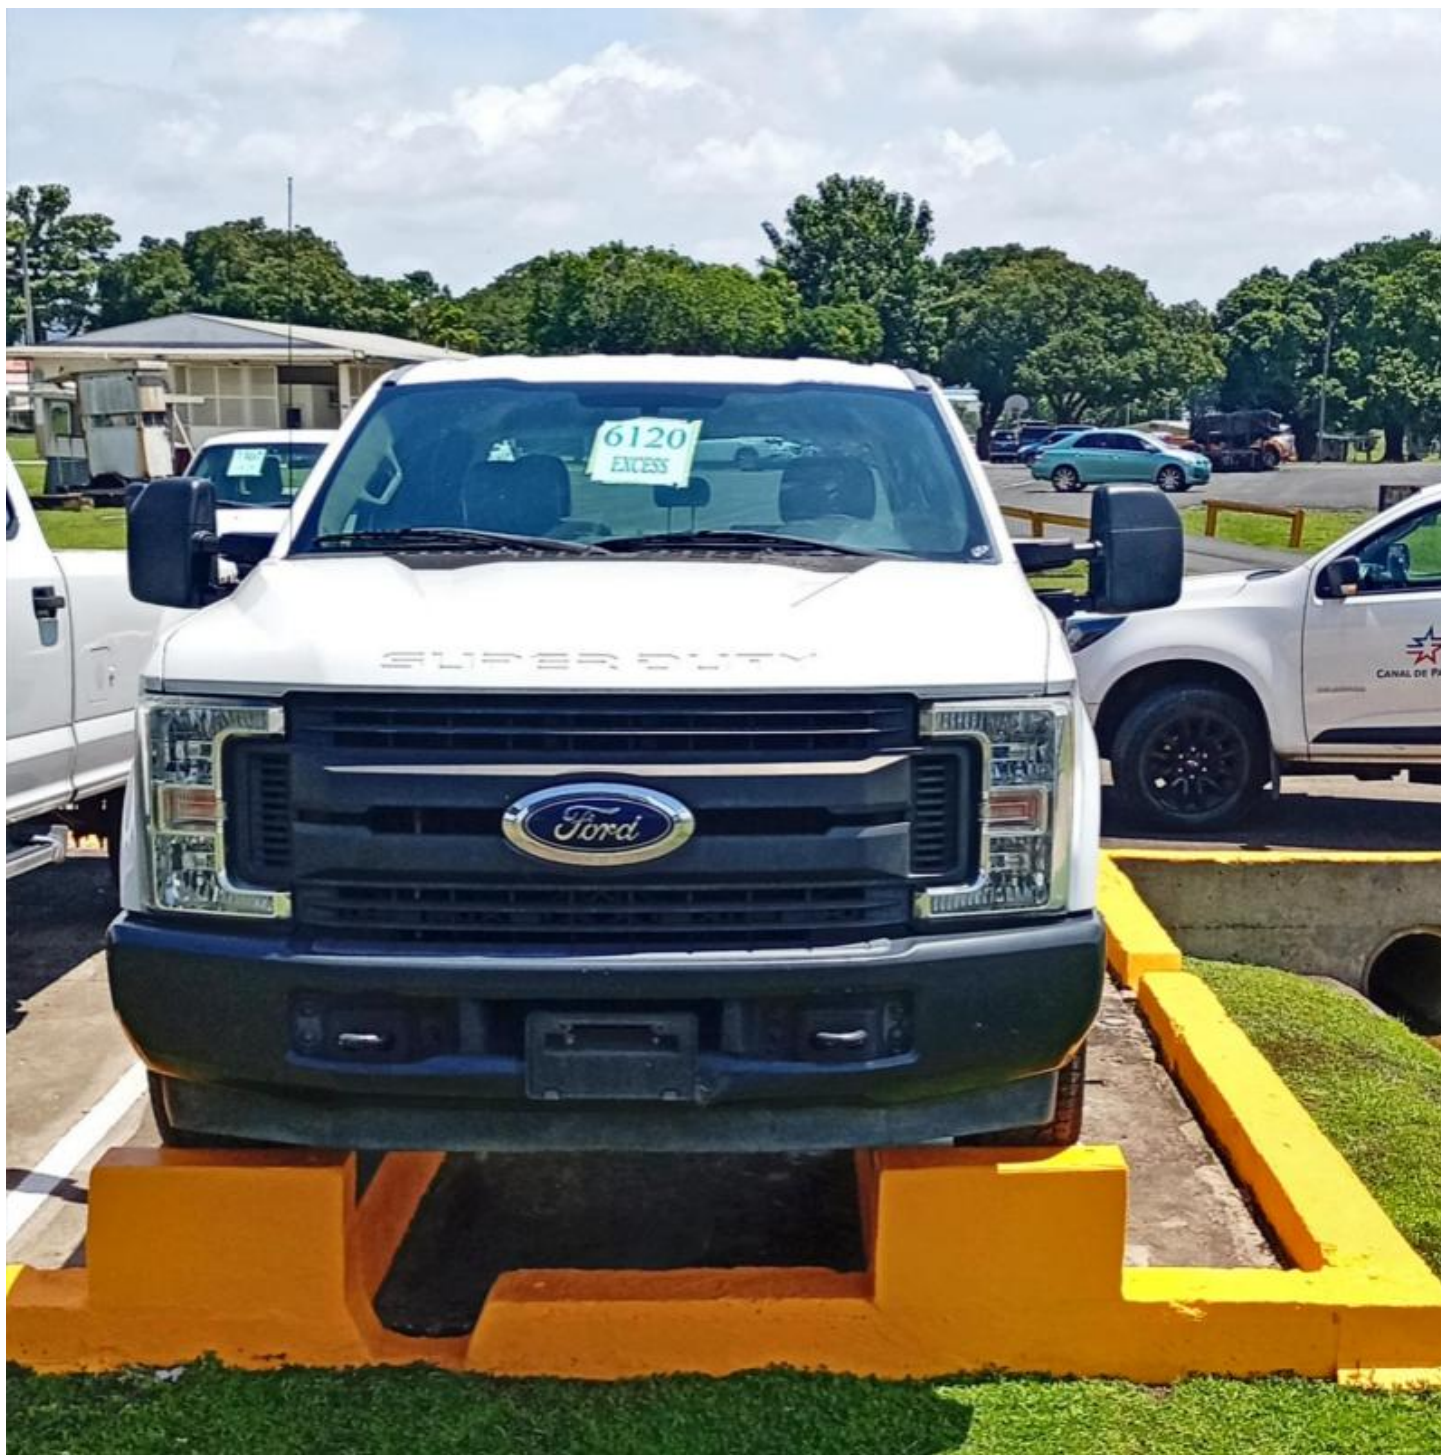
**LOTE K2-11**  
**PICK UP FORD – ACP 6120**

- ① Sillon del chofer EN MAL ESTADO
- ② LUZ DE LLANTAS EN ENCENDIDA
- ③ A/C NO ENFRÍA
- ④ LUCES TRASERAS NO ENCIENDEN
