**CANAL DE PANAMÁ**

**Pliego de Venta Pública  
de Bienes Muebles en Desuso u Obsoletos  
No.: 26-37-AGO-K2**

**VEHÍCULOS**

**SECTORES ATLÁNTICO Y PACÍFICO**

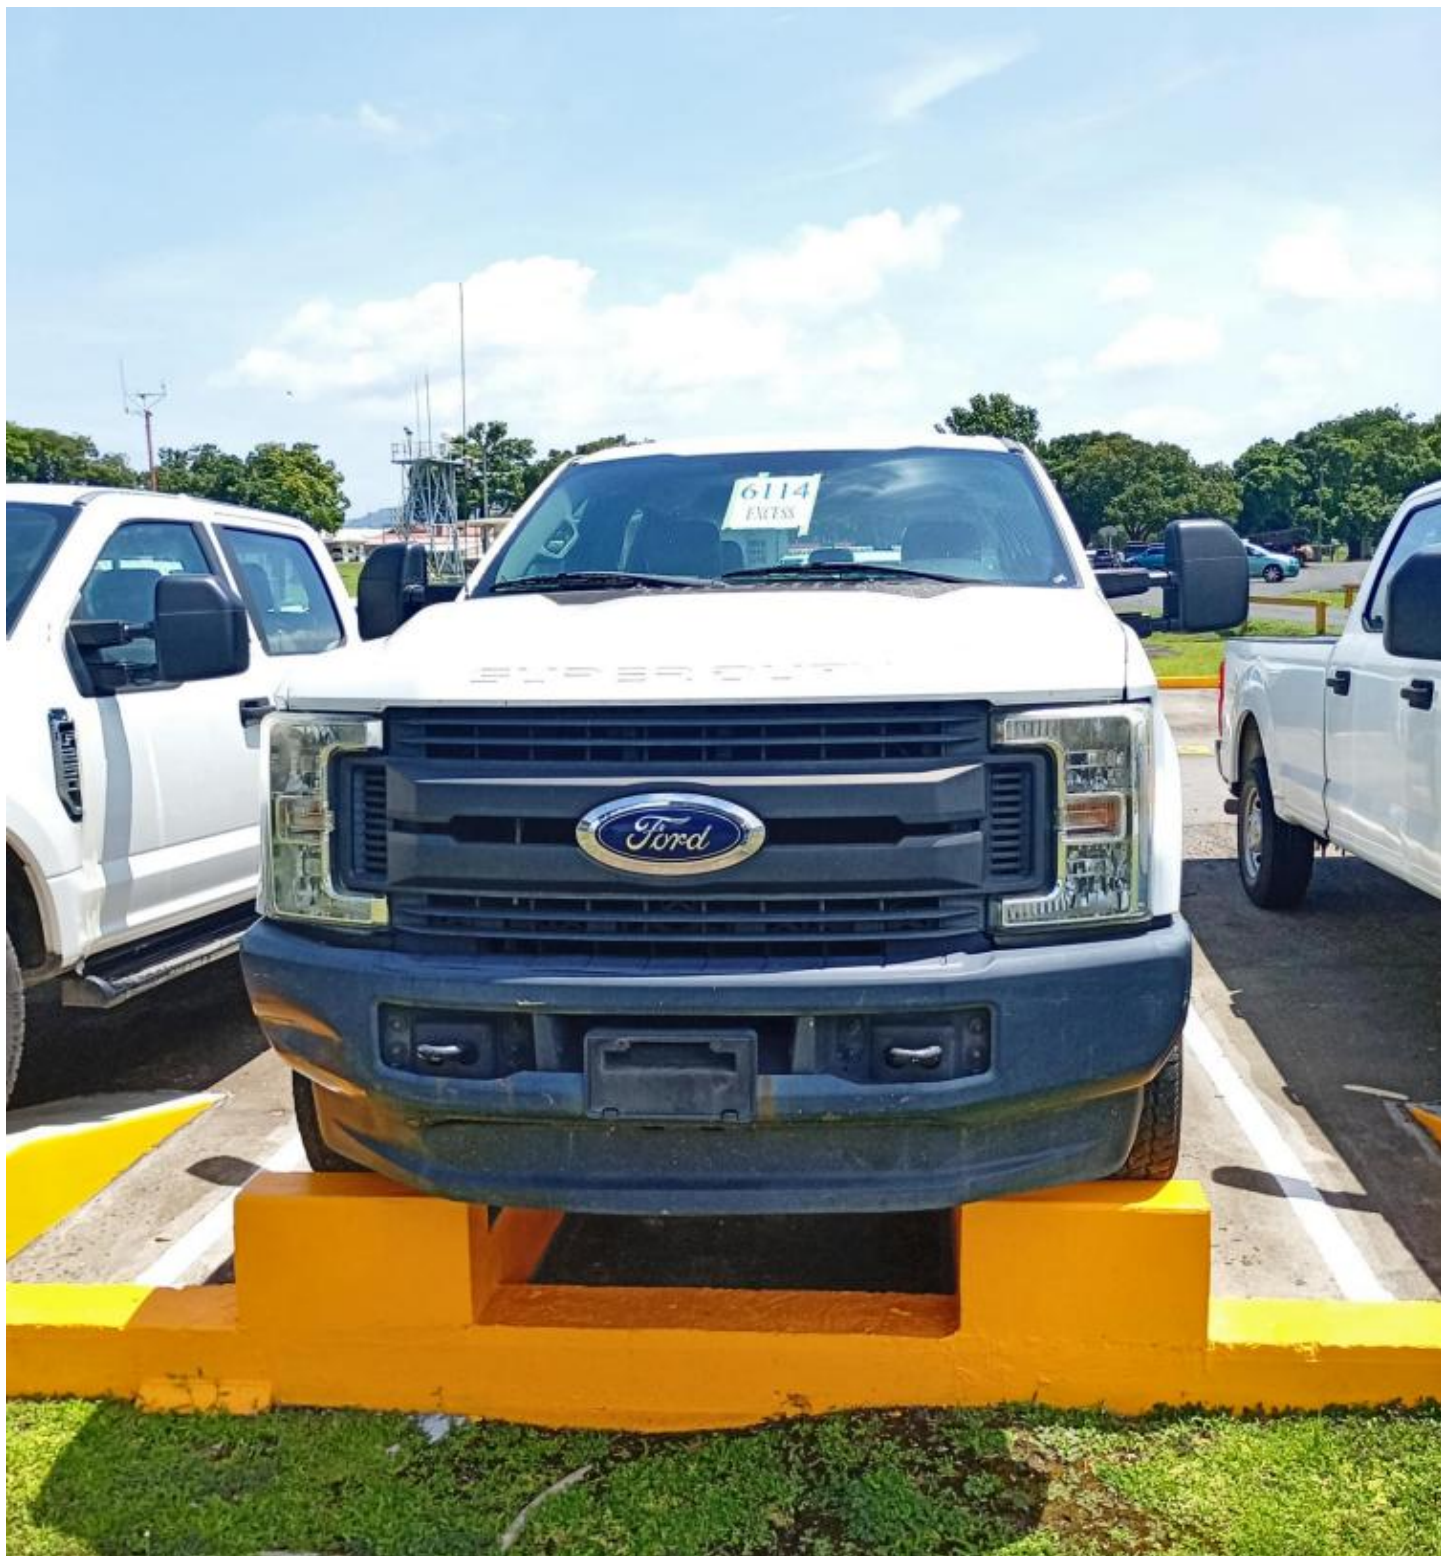
**LOTE K2-12**  
**PICK UP FORD – ACP 6114**

① AC DEFECTUOSO  
② VENTANAS TRASERAS NO FUNCIONAN  
③ VAGÓN ROTO  
④ TAPA DE VAGÓN GOLPIADA  
⑤ LUZ DE MOTOR, ABS, STABILITRAK ENCENDIDA

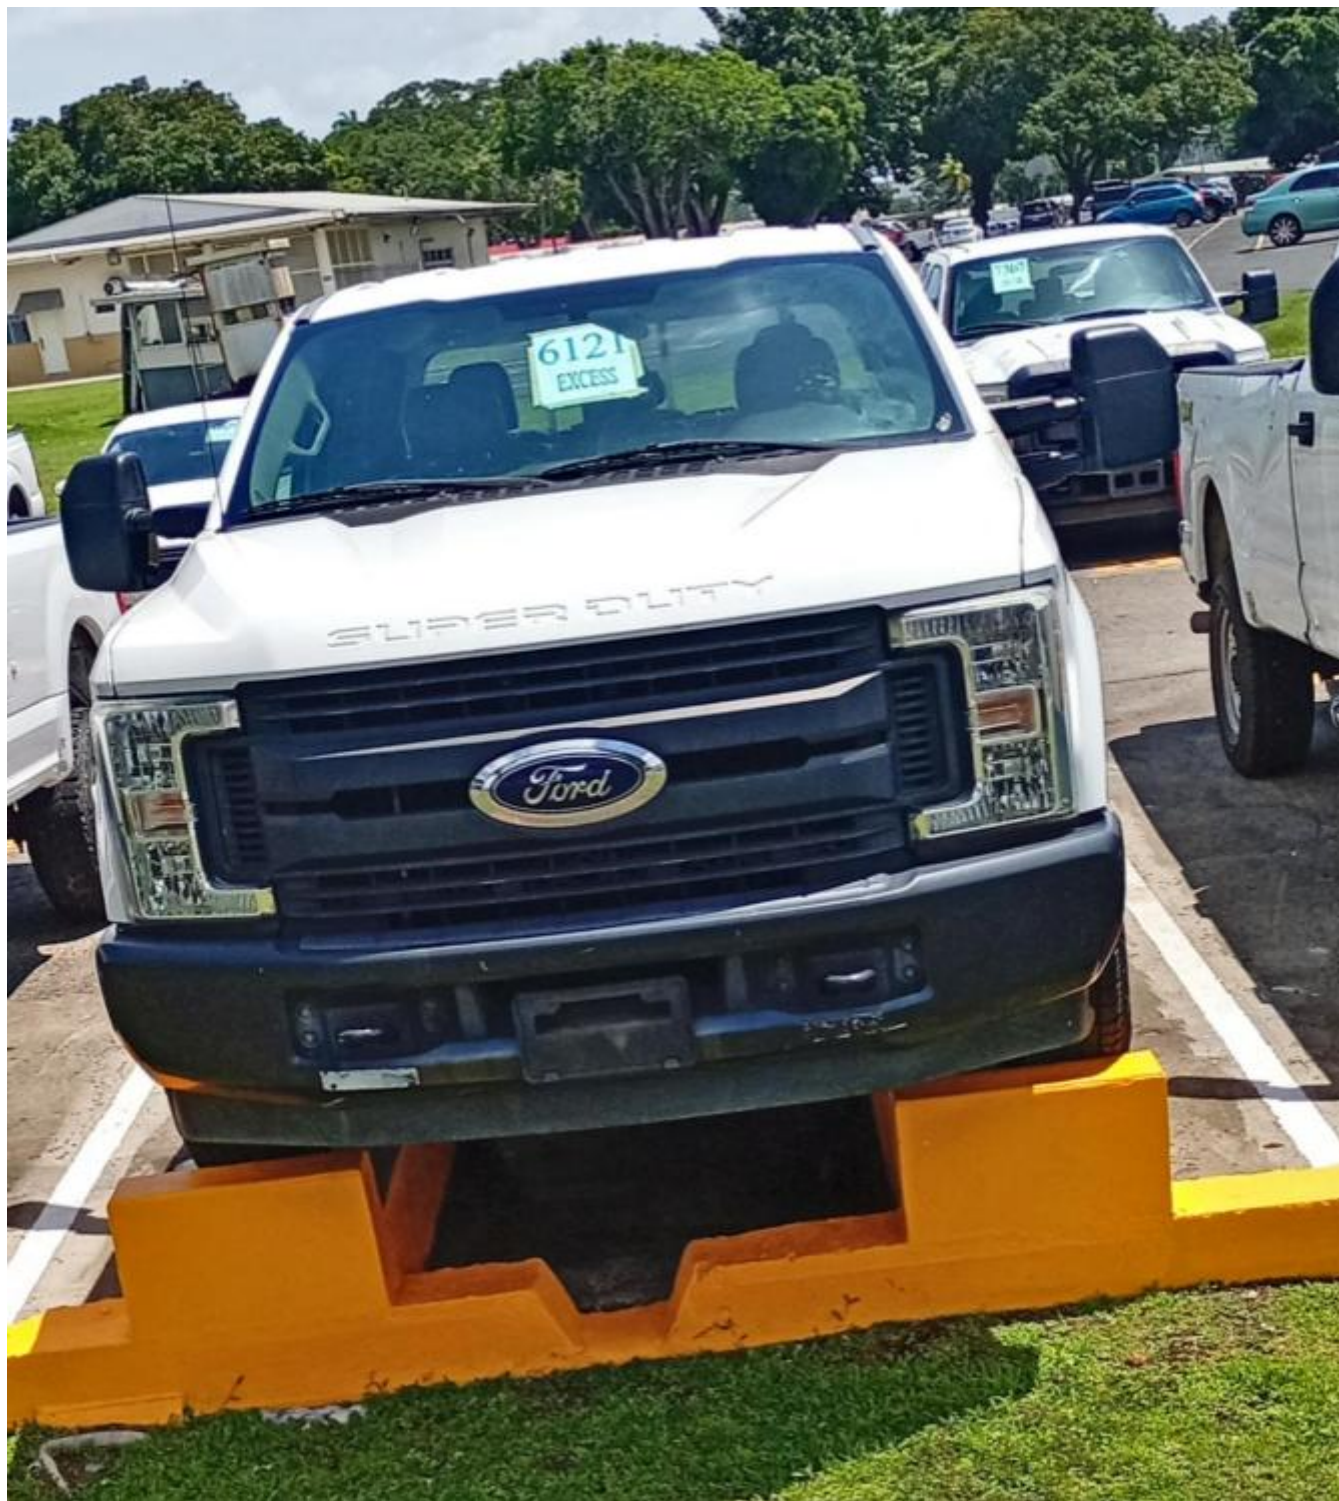
**LOTE K2-13**  
**PICK UP FORD – ACP 6121**

| <p>① RETROVISOR ROTO, LADO DEL CHOFER</p> <p>② CERRADURA DEL CHOFER NO FUNCIONA (LA PUERTA NO CIERRA)</p> <p>③ LUZ DE LLANTA</p> <p>④ RUIDO EN EL MOTOR</p> | |

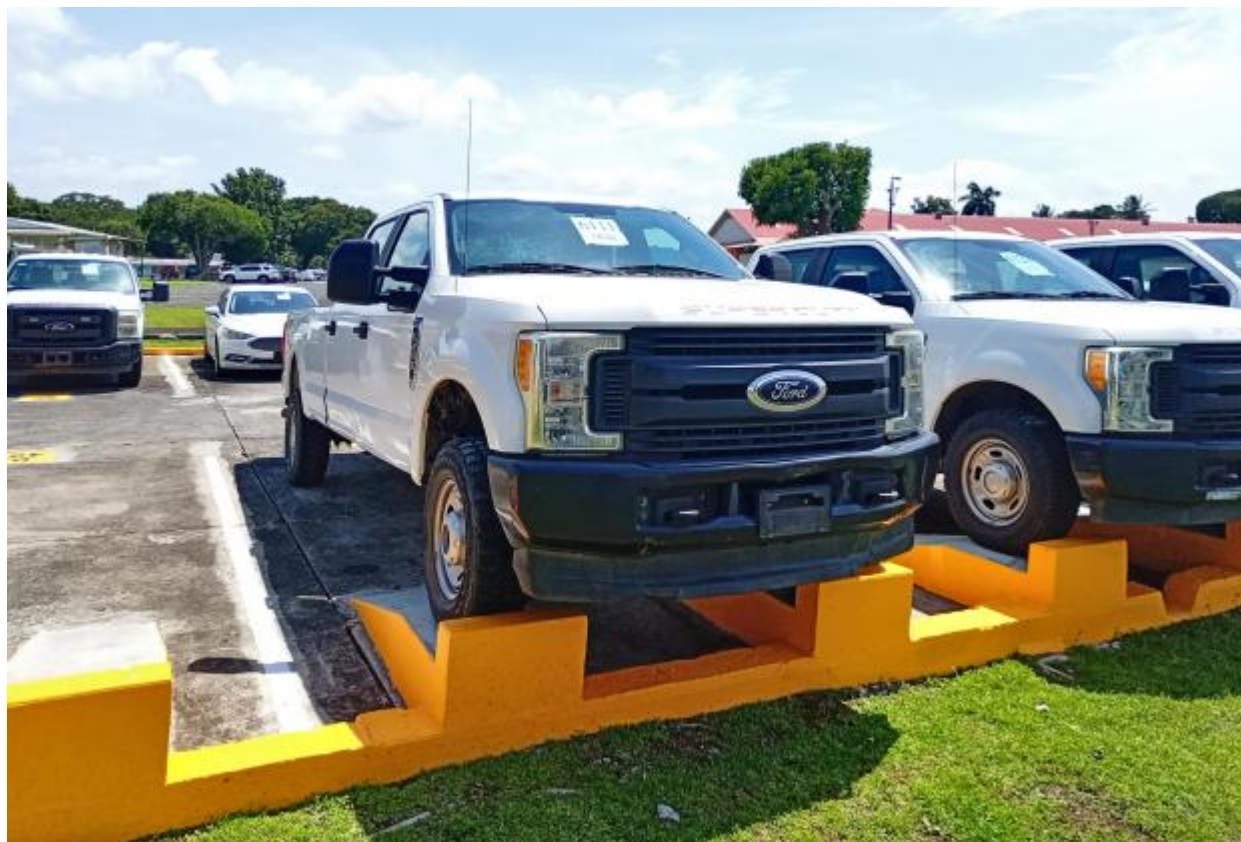
**LOTE K2-14**  
**PICK UP FORD – ACP 6111**

- ① PESTILLOS DE LAS PUERTAS TRASERAS NO FUNCIONAN
- ② GOLPE EN DEFENSA DELANTERA
- ③ FUNDAMENTO GOLPIADO LADO DERECHO
- ④ LUZ DE LLANTAS ENCENDIDA
- ⑤ RUIDO SUSPENSIÓN
- ⑥ LLANTAS TRASERAS SE FRENAN

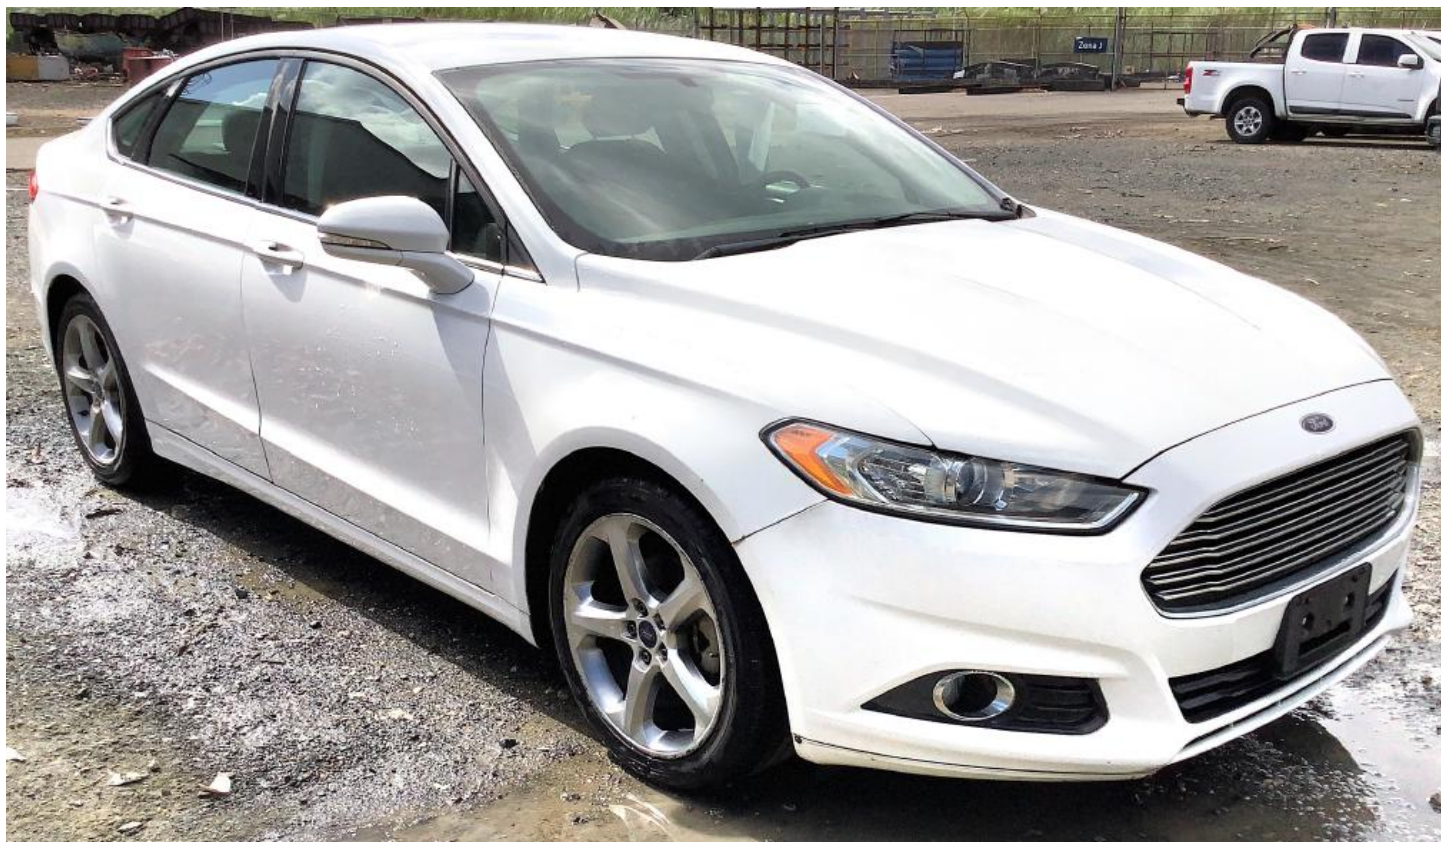
**LOTE K2-15**  
**SEDAN FORD – ACP 6766**

OTROS Modulo de puerta o llave defectuoso / falta (abre manual), codigos de perdida de comunicación entre modulos, otros DTC, varilla de medir aceite falta, display central de radio y A/C defectuoso, TPM monitor de presión de llantas defectuoso,

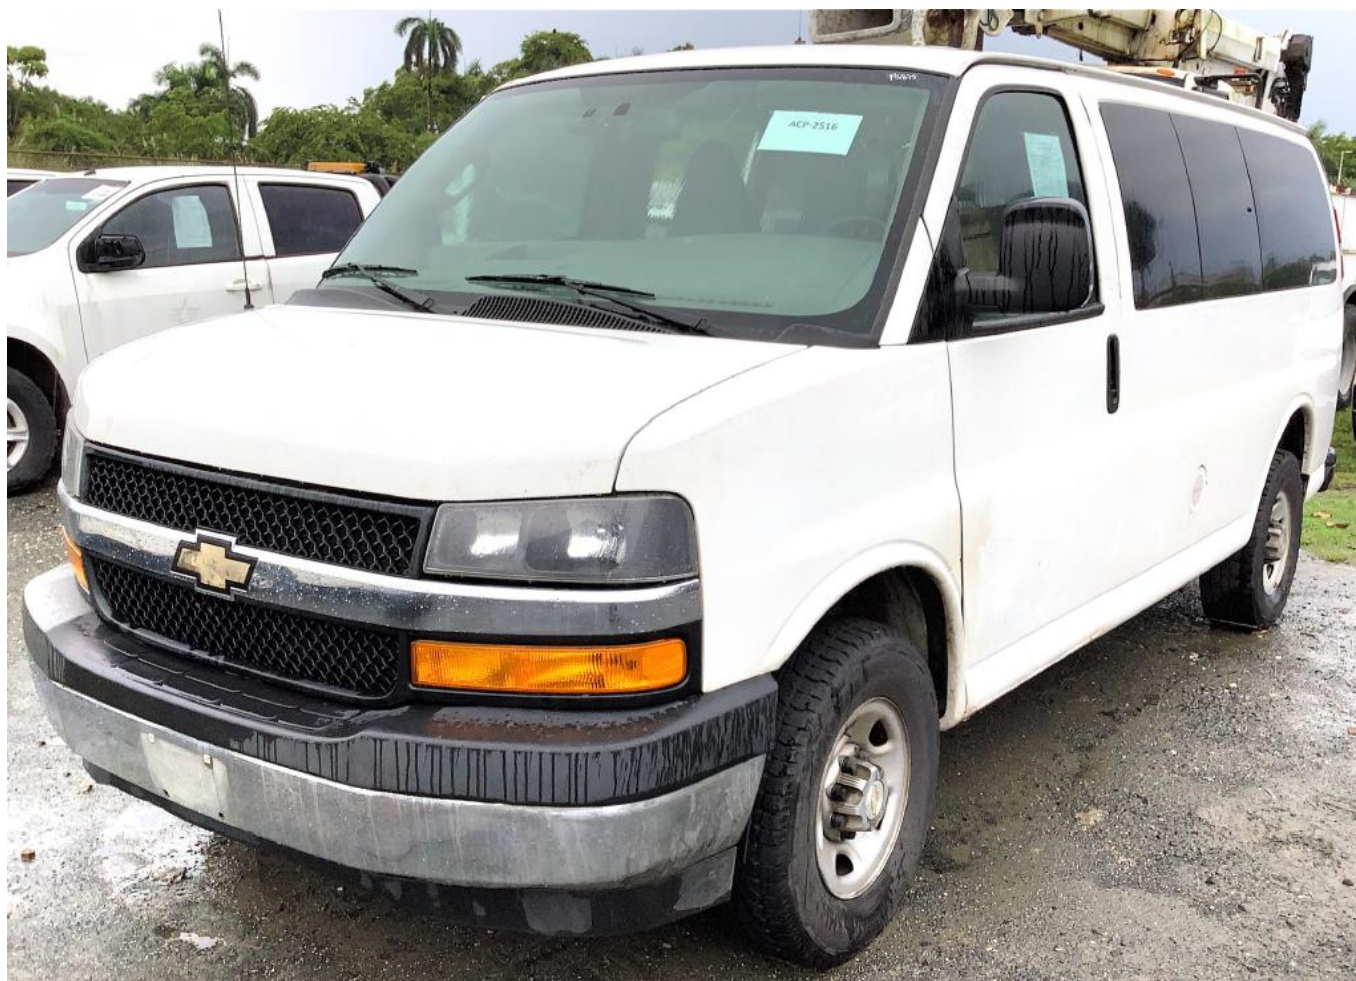
**LOTE K2-16**  
**VAN CHEVROLET – ACP 2516**

| OTROS Maquina con fuga de aceite, sistema de enfriamiento de maquina defectuoso, cerraduras de puertas delanteras y laterales defectuosos, palanca de abrir compartimento de maquina rota. Asientos sucios/ molduras rotas. | | | |
| EXCEPCIONES Y OBSERVACIONES Vehículo con problemas de fuga de aceite y recalentamiento. | | | |

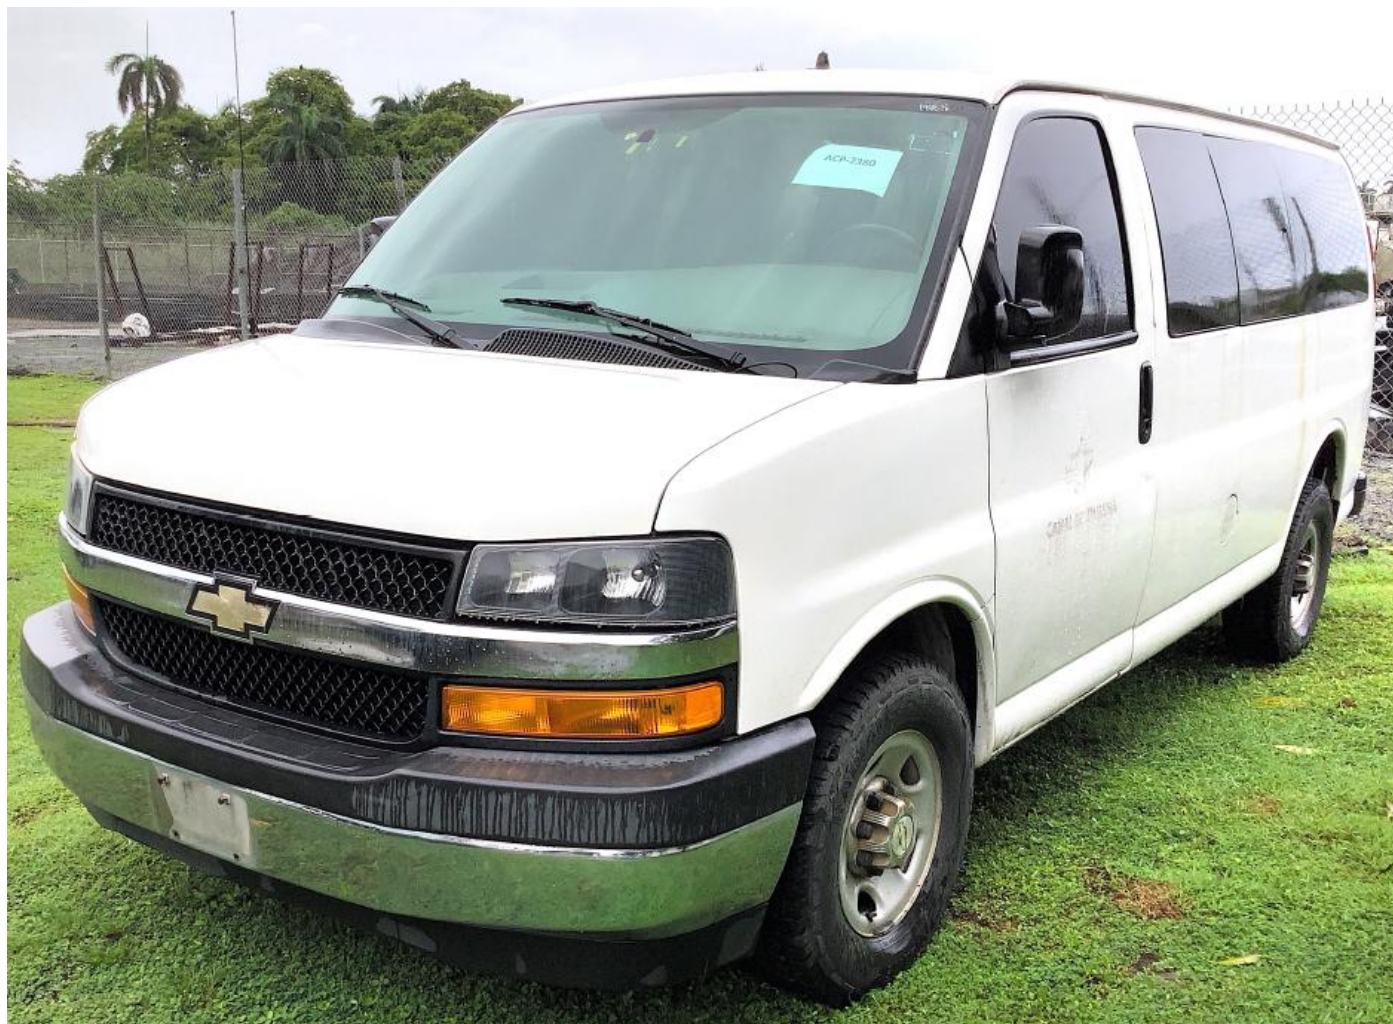
**LOTE K2-17**  
**VAN CHEVROLET – ACP 2380**

| OTROS<br>Aire acondicionado defectuoso, controles quebrados / rotos / faltantes, blower defectuosos / faltantes, pequeños golpes en la puerta delantera izquierda, cerraduras de puertas delanteras/ lateral no funcionan (manual). Asientos rotos / sucios. | | | | | |

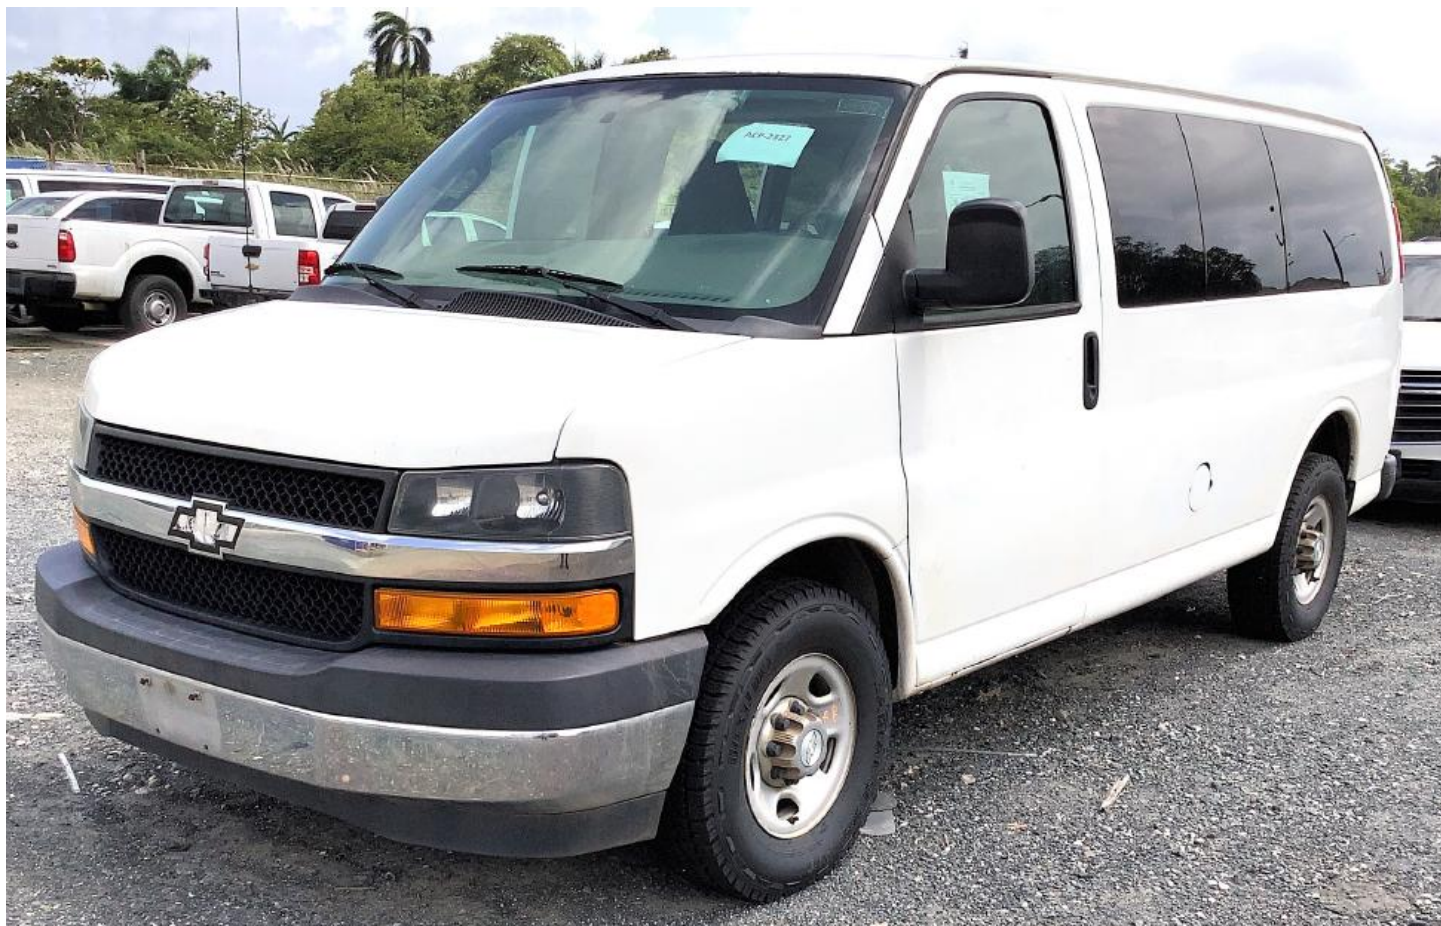
**LOTE K2-18**  
**VAN CHEVROLET – ACP 2327**

| Molduras internas con agujero/ rota, TPM código presente, asientos rotos, sucios y defectuosos, botones de controles faltantes, bisagra de puerta lateral derecha defectuosa, alfombras sucias y rotas, batería defectuosa, falta asiento trasero, washer no funciona, molduras internas rotas/ deterioradas, control de aire acondicionado rotos/ defectuosos | | | | | |
| EXCEPCIONES Y OBSERVACIONES: Tiene gato para cambio de rueda, quita sol lado izquierdo quebrado, puertas delanteras tienen cerraduras defectuosas, ruido de suspensión delantera, cinturones de asientos rotos/ defectuosos | | | | | |

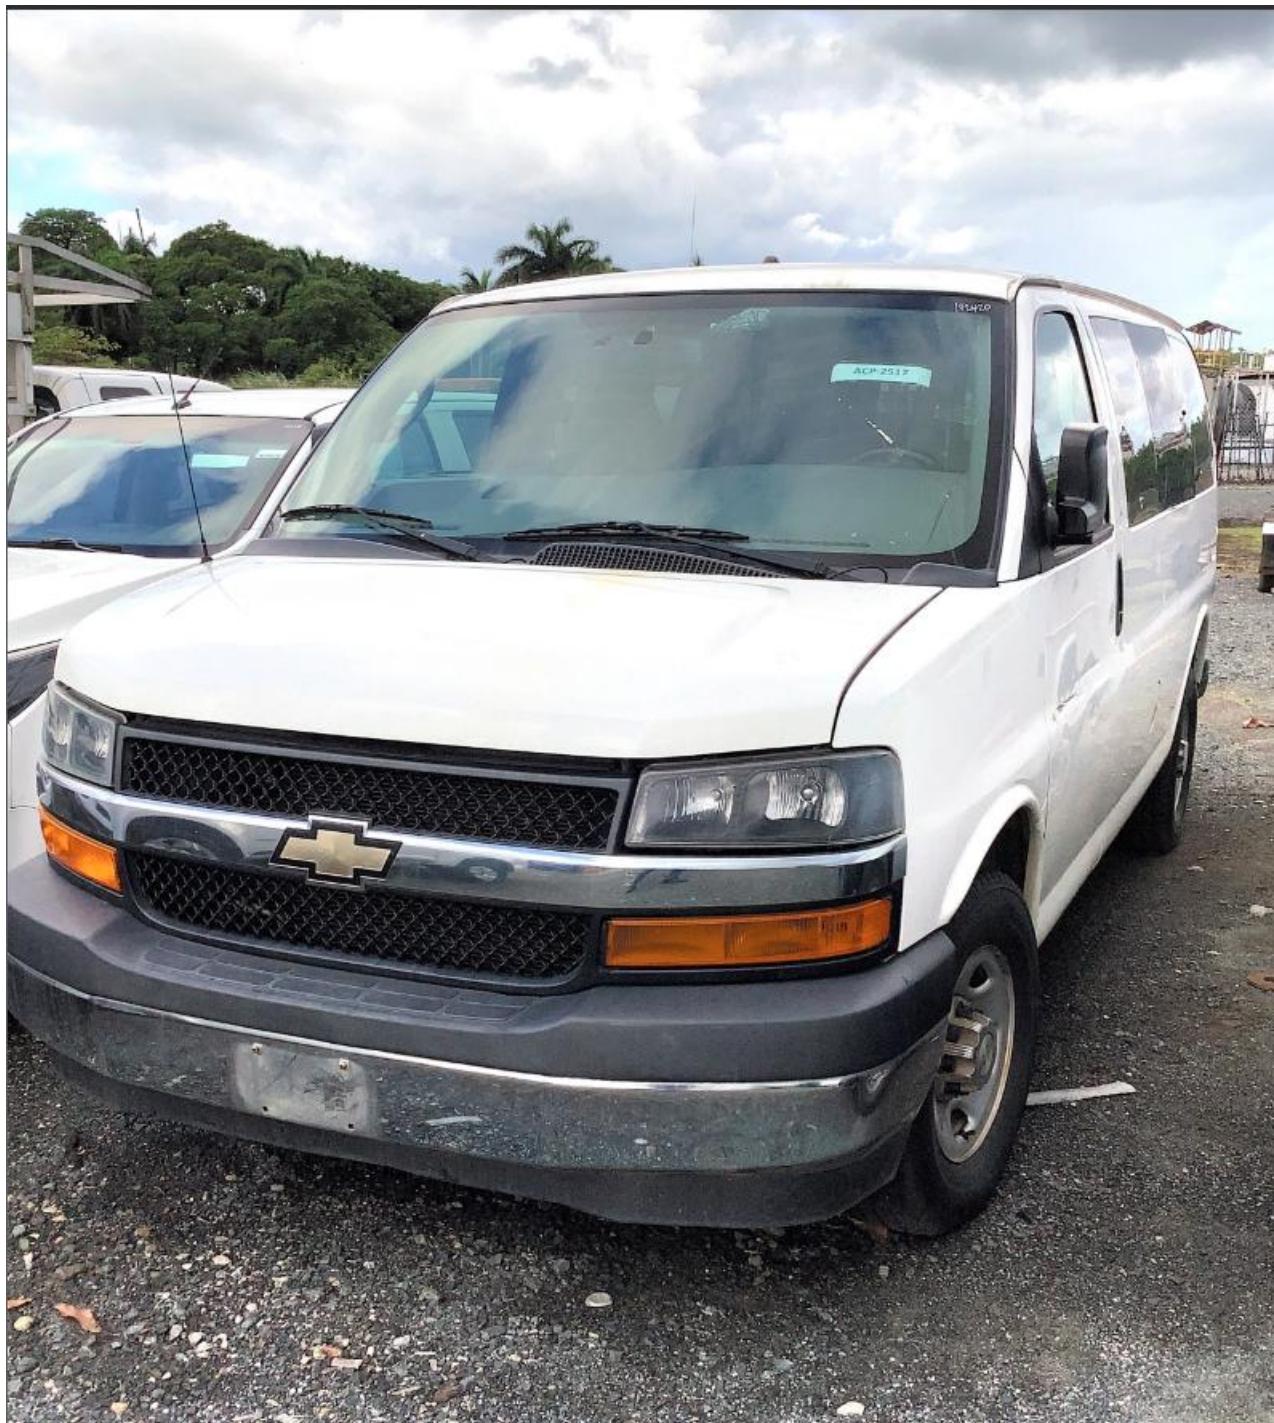
**LOTE K2-19**  
**VAN CHEVROLET – ACP 2517**

| OTROS Lámpara trasera izquierda y espejo retrovisor izquierdo rotos, puerta izquierda con rayones y golpes, defensas (golpes) molduras internas y botones de control A/C rotos o faltan, quita sol izquierdo no tiene, asientos del conductor / pasajero rotos y defectuosos, batería descargada, motor defectuoso (algunas partes desmontadas), transmisión buena, algunos golpes de carrocería. Circuito eléctrico de blower A/C resistencia defectuosa. | | | | |
| EXCEPCIONES Y OBSERVACIONES Transmisión operativa, motor con ruido interno defectuoso. | | | | |
