INFORME FINAL

Autoridad del Canal de Panamá

Verificación de la Implementación y Eficacia de las Medidas de Mitigación del Proyecto de Ampliación del Canal de Panamá – Tercer Juego de Esclusas:

Informe Semestral ERM 003

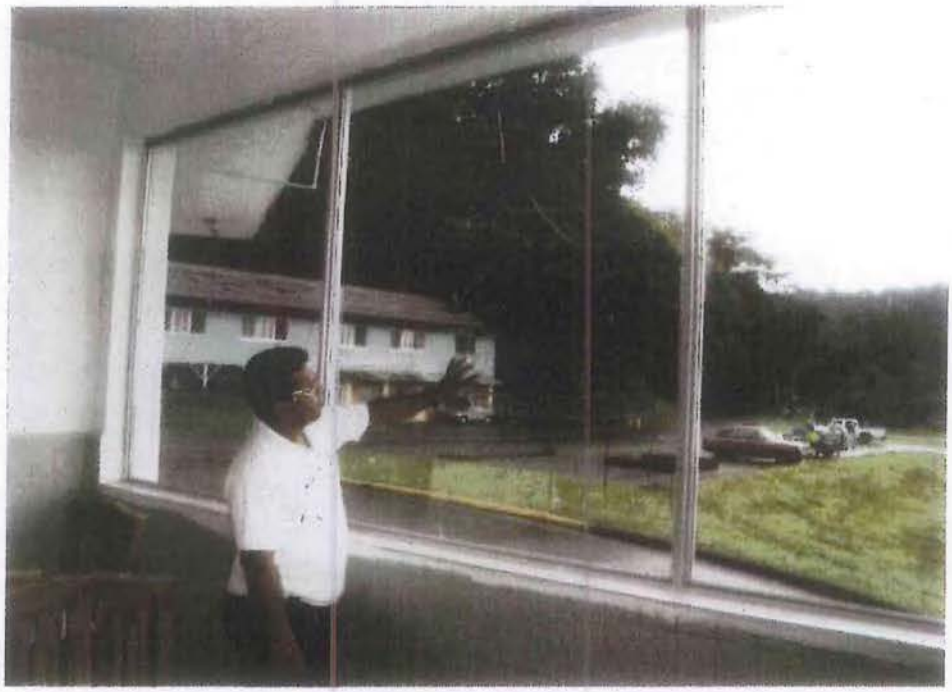
Vista del momento inspección al Restaurante El Mirador - Paraíso.

Vista del anexo construido para el restaurante, al fondo el vidrio afectado

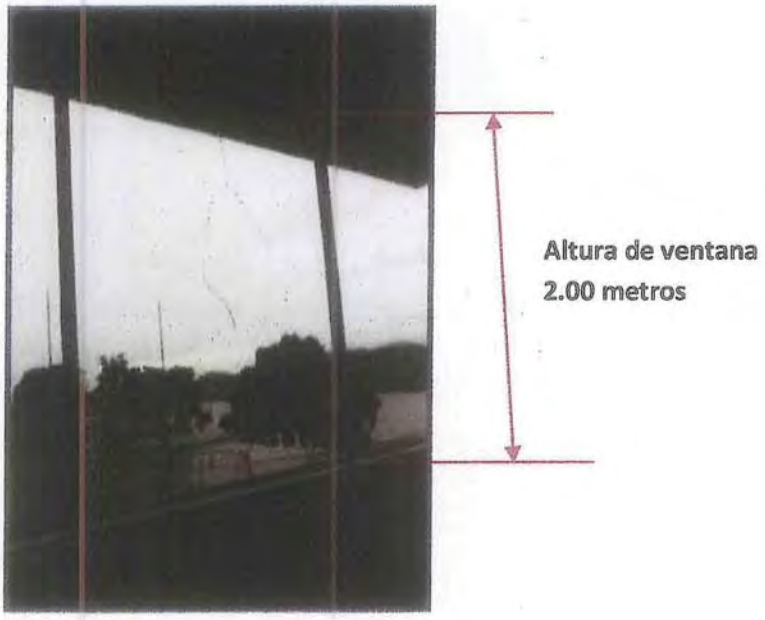
Fig. 3: Vista de las dimensiones de la ventana

1. Ventanas de 2.00 metros de alto por 2.00 metros de ancho, además el vidrio que le instalaron es demasiado delgado para el tamaño de la ventana.

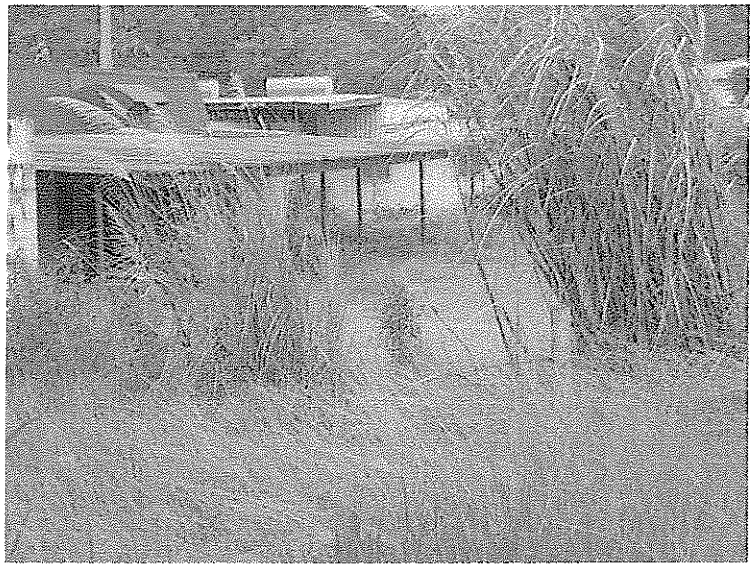
Stubble invaded the areas where grass used to grow at the north end of the polygon

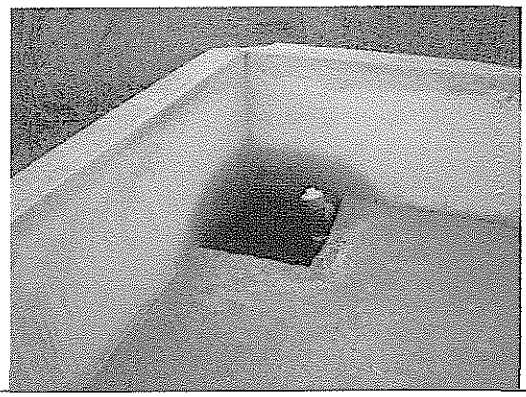
3. A concrete area that seems to be a secondary containment basin for fuel storage tanks. It is now empty, but fuel spots can be seen in the basin's sump (Photo 7-8 – Appendix A1).

URS personnel observed other physical evidence of contamination in the property. Evident spots of hydrocarbons or other oily substance and paint were observed on bare ground and on former concrete slabs (Photo 4-5-6- Appendix A1). It is evident that the spots of hydrocarbons are the result of past activities conducted by other occupants of the area.

Picture 4-5-6: general spots of hydrocarbons and paint.
Picture 7-8: containment basin
Picture 9: uncapped sewer

Evidence of spots of hydrocarbons and uncapped sewer in the building at the north end of the polygon

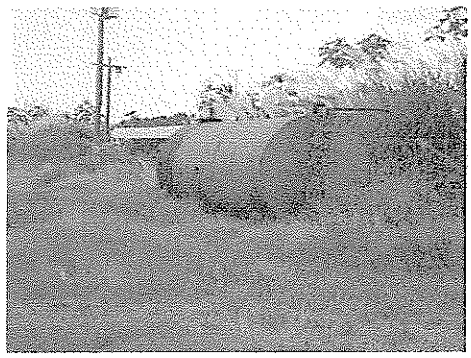
Picture 10: AST Tank
Picture 11: Lighting transforms – indicates NO PCB
Picture 12. spotted floors

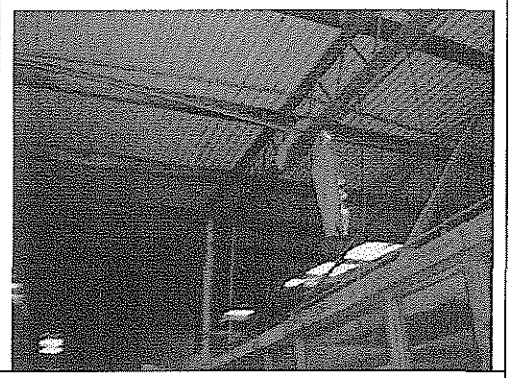
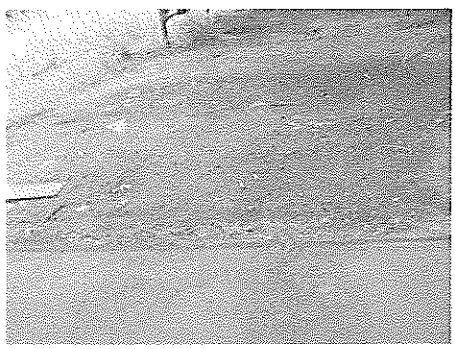
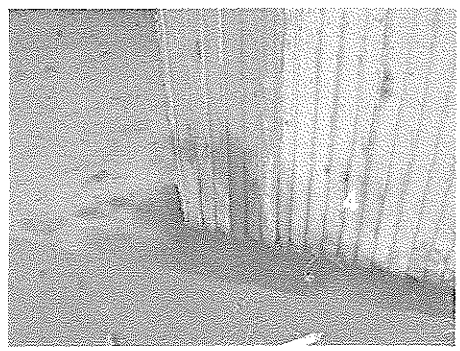
Picture 13-14: Insulating material
Picture 15-16: Floors spotted with hydrocarbons

Insulating material presumably with fiberglass on the floor and ceiling, in addition to spots of hydrocarbons on the floor and ground of the former facilities of Canal Air Mechanical, located south of the observation point

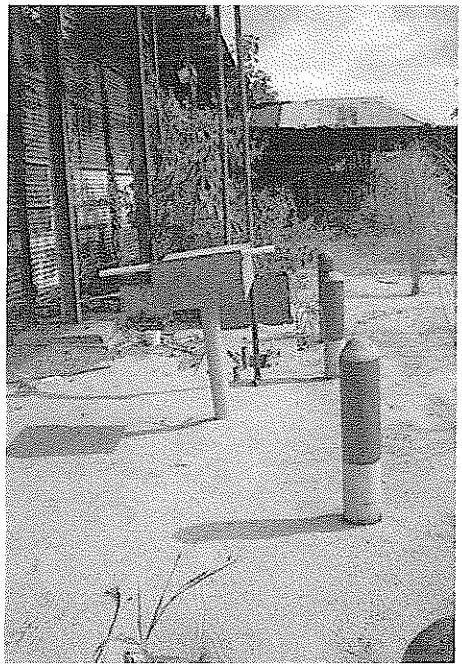
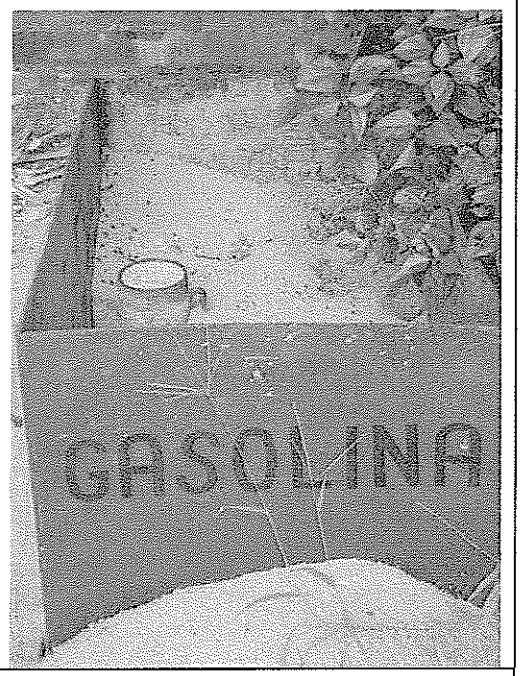
Picture 17-18: Structure of an apparent fuel delivery site at the former facilities of Canal Air Mechanical, south of the observation point.

Picture 19-20: Tanks with unknown material, presumably adhesive products and paints.
