Informes sobre la Aplicación y Eficiencia de Medidas de Mitigación para el Estudio de Impacto Ambiental del Tercer Juego de Esclusas durante la fase de Operación

V Informe Semestral

(Julio a diciembre de 2018)

URS Holdings Inc. (una empresa del grupo AECOM)

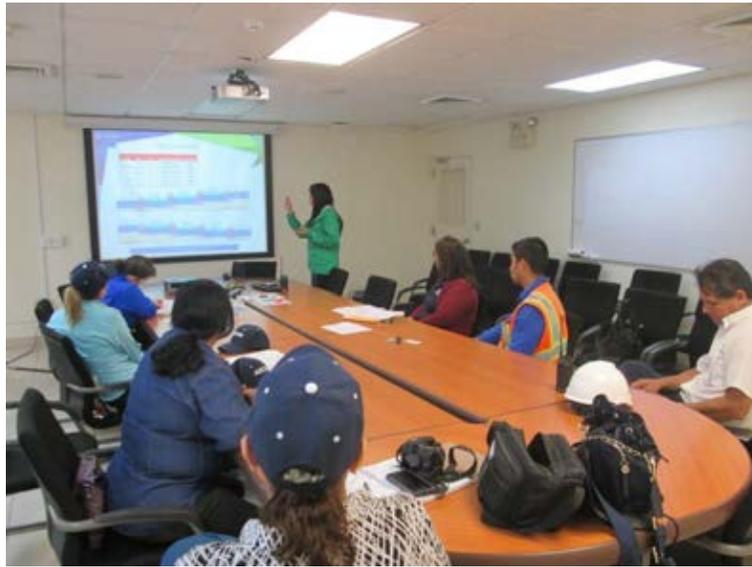
Fotografía

Desde junio 2018, el proyecto cuenta con el contratista BA Químicos, para la gestión de los procesos de las plantas de tratamiento de aguas residuales (PTAR) ubicadas en Cocolí y en Agua Clara.

Entre las funciones del contratista están: la dosificación de compuestos químicos utilizados en la PTAR; monitoreo de efluentes; y la elaboración de bitácora de datos de reportes mensuales.

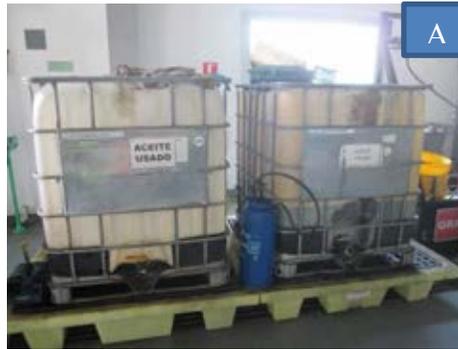
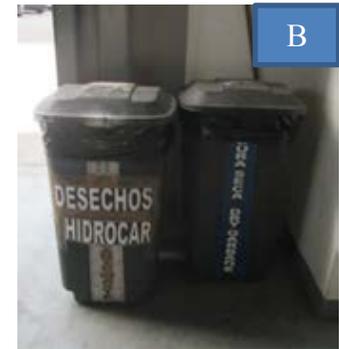
En el taller de mantenimiento de equipos, se observó una adecuada rotulación y disposición temporal de los desechos peligrosos. En la foto A, se observa que los aceites usados se disponen temporalmente en contenedores que cuentan con medidas de contención secundaria en caso de derrames. En la foto B, se observa la disposición y separación in situ los desechos contaminados con hidrocarburos (pañños absorbentes y filtros). Posteriormente, estos desechos son recolectados por un gestor autorizado.

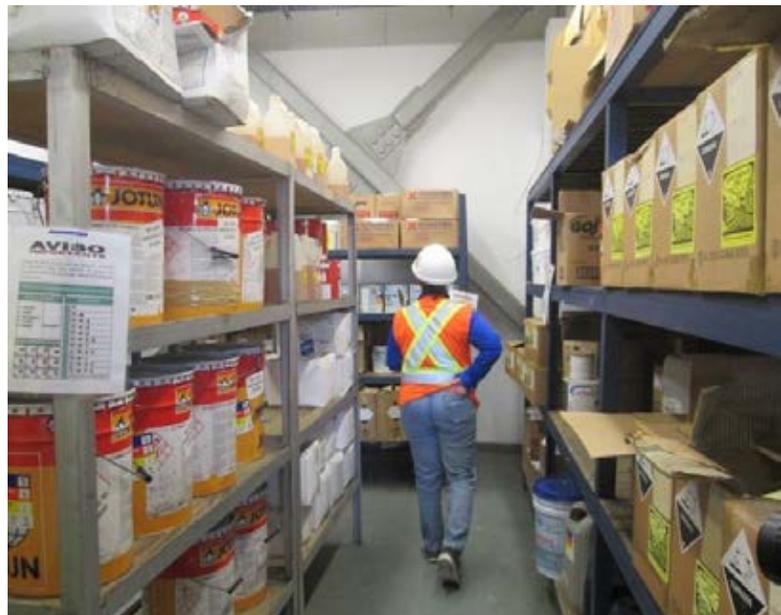
El almacenamiento de materiales peligrosos en el taller de mantenimiento, incumple con los lineamientos del manual de manejo de materiales y desechos de la ACP del 2005. Durante la inspección, el equipo de URS, observó que GUPC no cuenta con un procedimiento adecuado para segregar los materiales incompatibles, de acuerdo a los indicados en las hojas de seguridad (SDS).

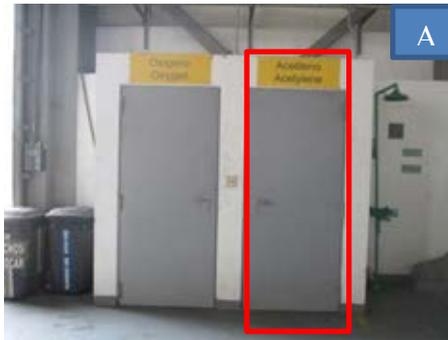
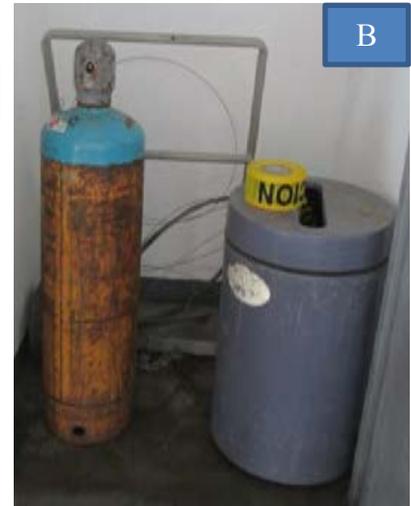
En el taller de mantenimiento se observó un cuarto con un letrero de Acetileno (Figura A). Se observó un cilindro almacenado incumpliendo los principios de rotulado, segregación, seguridad y almacenamiento (Figura B) de acuerdo a la norma de la ACP: 2600SEG116 “Norma de Seguridad para el Manejo y Almacenamiento de Cilindros de Gas Comprimido.

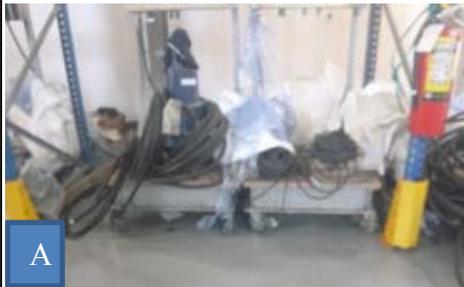
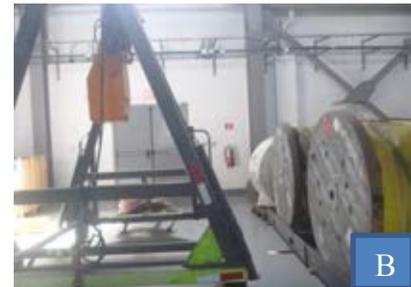
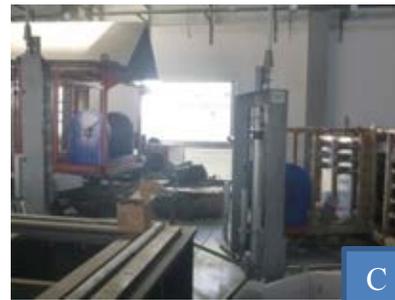
Las condiciones observadas en el edificio de almacenamiento incumplen específicamente lo requerido en la sección 6.1 y 6.2 de la norma 2600SEG285 “Norma de Orden y Saneamiento de los Sitios de Trabajo”. Las condiciones observadas fueron las siguientes:

- Falta de orden y aseo (Foto A)
- Obstrucción de salidas de emergencia (Foto B)
- Obstrucción de pasillos (Foto C)

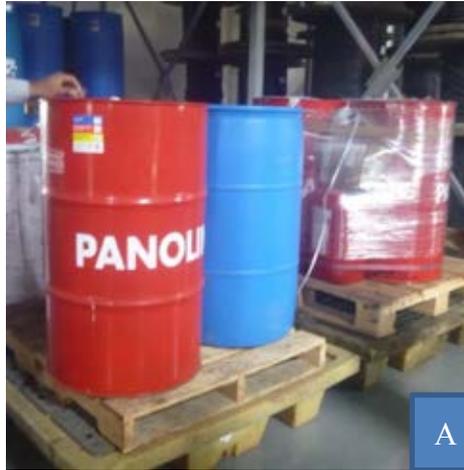
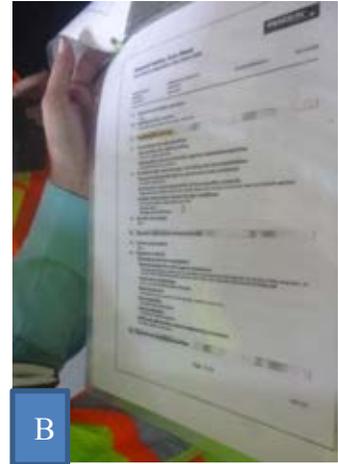
En el edificio de almacenamiento se observaron aproximadamente 10 tanques de 55gls de sustancias químicas almacenados sin el adecuado requerimientos de contención secundaria (Foto A), y cuya hoja de datos de seguridad (SDS) sólo se encontraba disponible en inglés (Foto B).

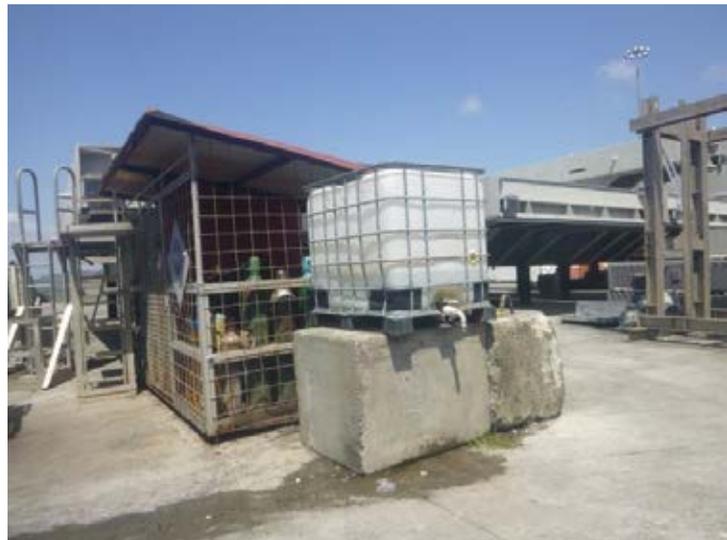
Vistas de un contenedor ubicado en el exterior edificio de almacenamiento. El equipo de GUPS indicó que el mismo contenía agua, sin embargo, no se apreció la adecuada rotulación. Lo anterior, no permite determinar si el contenido corresponde a agua potable, agua con algún grado de contaminación u otro líquido.

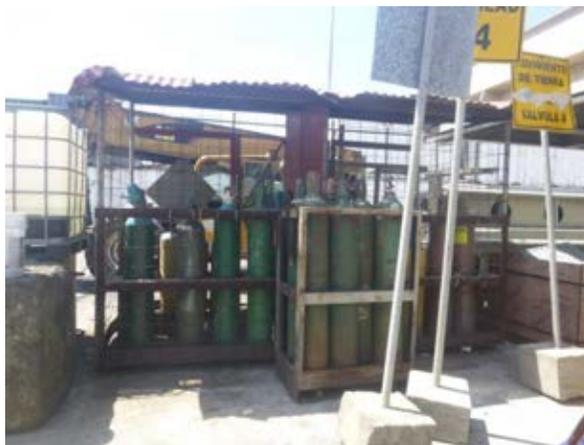
En el área exterior del edificio de almacenamiento se observó que los cilindros de gas presurizado no cumplen con las exigencias de señalización, segregación, seguridad y almacenamiento indicados en la de la ACP: 2600SEG116 “Norma de Seguridad para el Manejo y Almacenamiento de Cilindros de Gas Comprimido.”

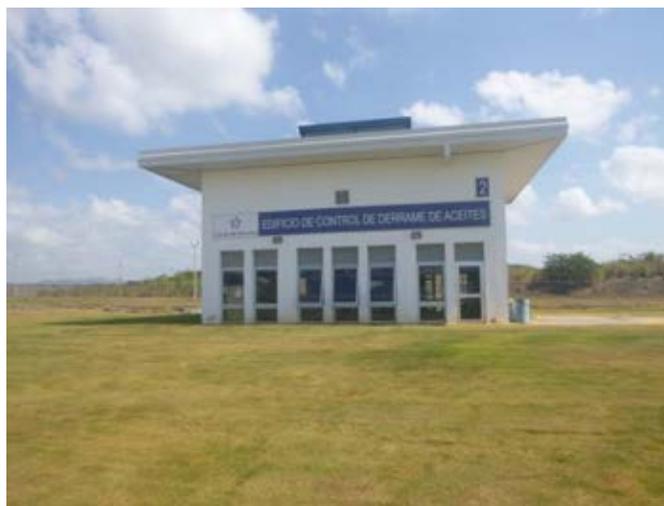
Las esclusas de Cocolí cuentan con equipos y protocolo para la atención y control de derrame de aceites. Estas acciones se encuentran contempladas en el Plan de Contingencias de la ACP.

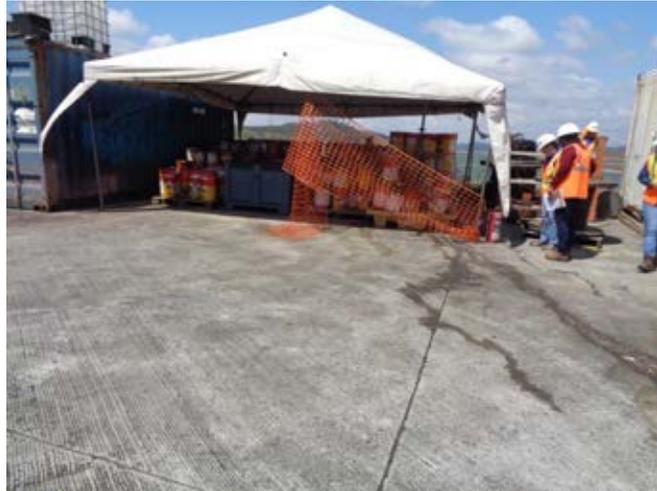
En el patio del edificio de almacenamiento, se observó el almacenamiento inadecuado de materiales peligrosos (pinturas). Como se aprecia en la fotografía en el área existen manchas en el concreto en dirección a un drenaje pluvial proveniente de esta área de almacenamiento.

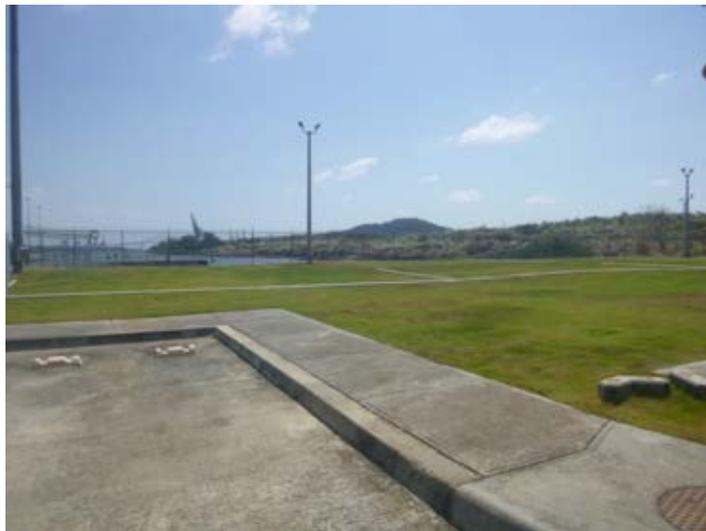
En la fotografía se observa que las áreas verdes en las esclusas de Cocolí, se mantienen limpias y en adecuado mantenimiento.

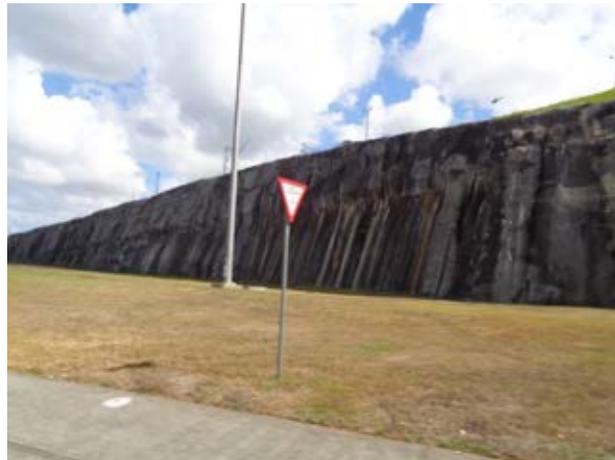
Durante la inspección realizada por el equipo auditor de URS, se observó la adecuada implementación de las medidas de control de erosión en los alrededores de la esclusa de Agua Clara.

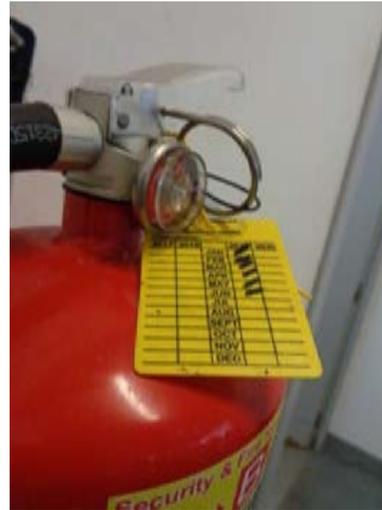
Todos los extintores, ubicados tanto en taller de mantenimiento como en el edificio de almacenamiento, revisados durante la inspección a las esclusas de Agua Clara no estaban al día en cuanto al mantenimiento preventivo de los mismos. Se observa que la última revisión se realizó en junio de 2018.

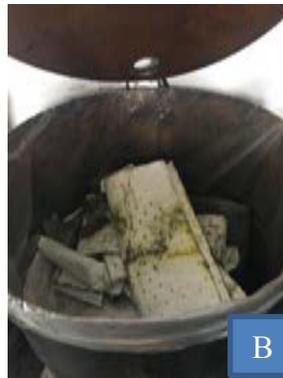
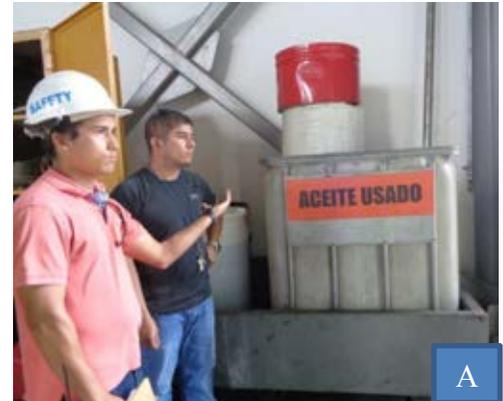
Durante la inspección se comprobó que el aceite usado proveniente del taller de mantenimiento, se almacena temporalmente in sitio, siguiendo lo indicado en por las normas de ACP en cuanto a rotulación, segregación y ubicación (Foto A). Una vez se logra almacenar cierto volumen, el mismo es recolectado por un gestor autorizado para su adecuado tratamiento y disposición final. Asimismo, los paños absorbentes con trazas de hidrocarburos se disponen adecuadamente in sitio (Foto B).

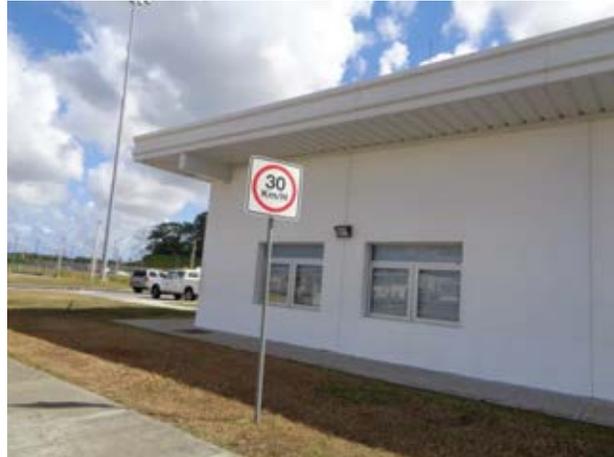
En todo el perímetro de las esclusas de Agua Clara, se observaron letreros con los límites de velocidad (30 km/h) permitidos en los predios del proyecto.

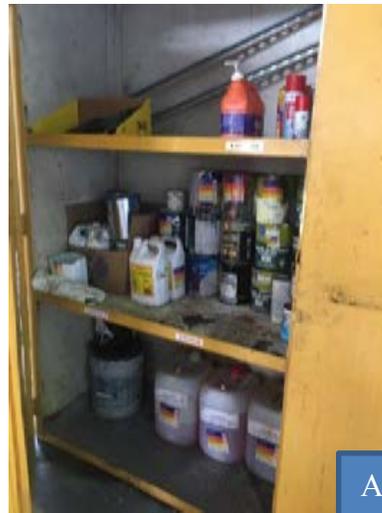
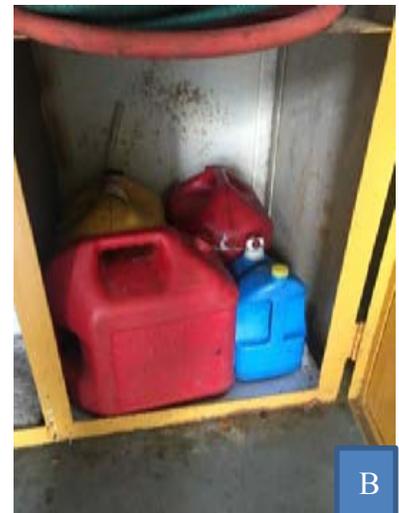
En el taller de mantenimiento se observaron condiciones inadecuadas respecto al almacenamiento de residuos peligrosos. El sistema de almacenamiento empleado no considera lo establecido en las hojas de seguridad (SDS) de los productos (Foto A). Adicionalmente, se observó que en el anaquel junto a los materiales peligrosos, se encuentran envases sin la adecuada rotulación (Foto B). Lo anterior, incumple con los lineamientos del manual de manejo de materiales y desechos de la ACP del 2005.

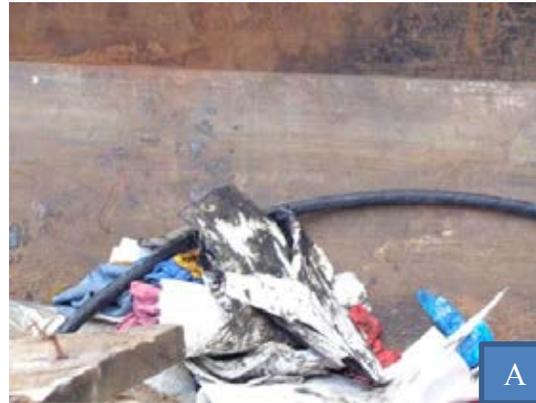
En el área exterior del edificio de mantenimiento se observaron contenedores sin tapa que contenían desechos de distintas procedencias sin la adecuada segregación. En la Foto A, se observan paños absorbentes con trazas de hidrocarburo.

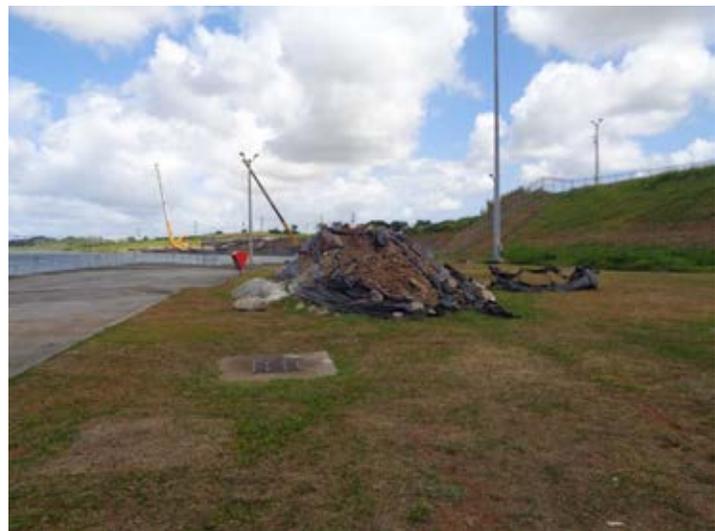
En el exterior del área de la PTAR 2, ubicada en el sector continente, se observó una acumulación de suelo y caliche cercano a una rejilla de drenaje de agua pluvial y a menos de 100 metros del canal de navegación. Esta condición incumple lo establecido en el Programa de control de la calidad de agua.

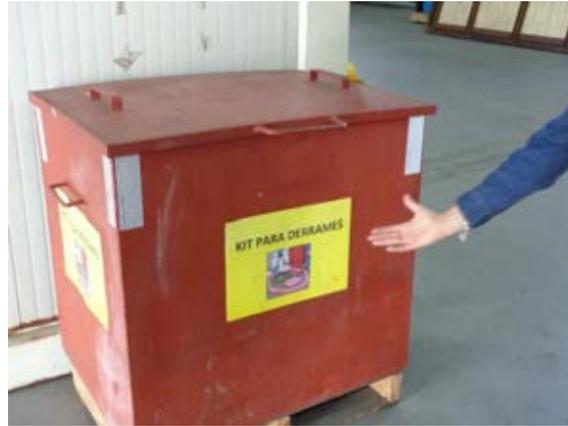
En el edificio de almacenamiento se observó un kit para derrames muy completo, ya que el mismo contaba tanto con paños absorbentes como con equipo de protección personal. Dicho kit está provisto con ruedas para que pueda ser movilizado fácilmente en caso de derrames.

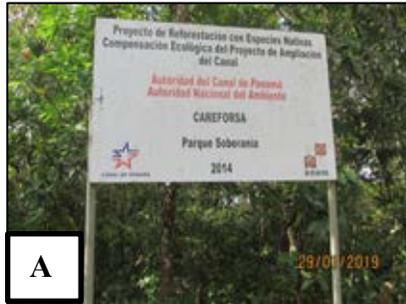
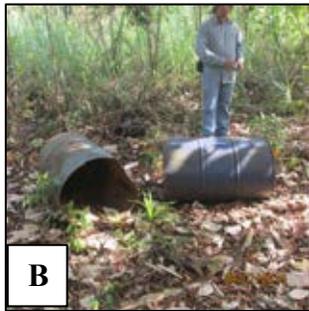
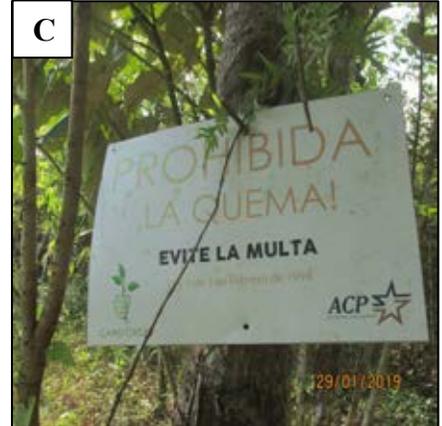
B) En el área de las parcelas se observó tanques de 55 galones para mantener agua para riego en la época seca.

C) Se observó letrero de prohibición de la quema.

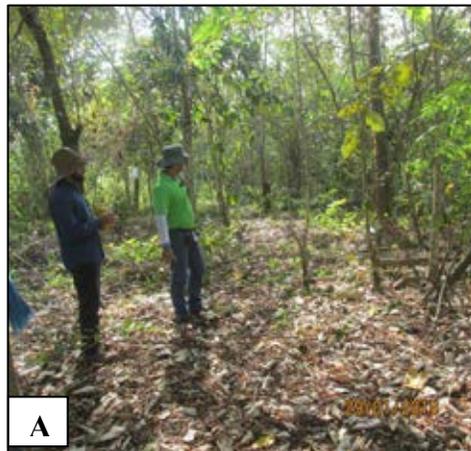
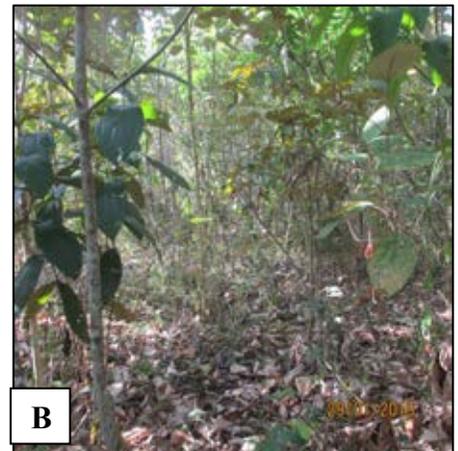
A) Fotografía de la visita a la parcela en la comunidad de Aguas Claras con la contraparte técnica de ACP. Esta parcela cuenta con un total de 62 hectáreas reforestadas.

B) Se observó un buen desarrollo (diámetro y altura) de los plantones. Entre las especies que se han plantado están: caoba, laurel, espavé, cedro, macano, entre otras.

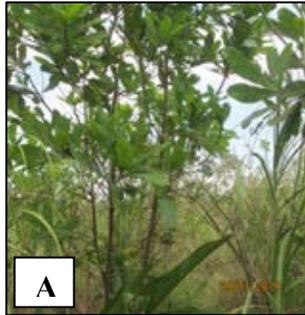
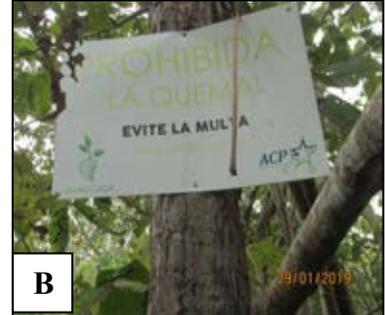
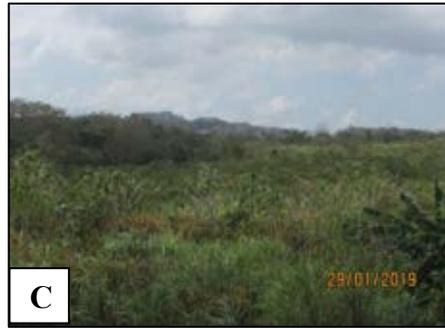
Fotografía
No. 3

B) Se observó letrero de prohibición de la quema.

C) Esta parcela ubicada en la provincia de Panamá, Chilibre, cuenta con 65 hectáreas (Proyecto Camping Resort)

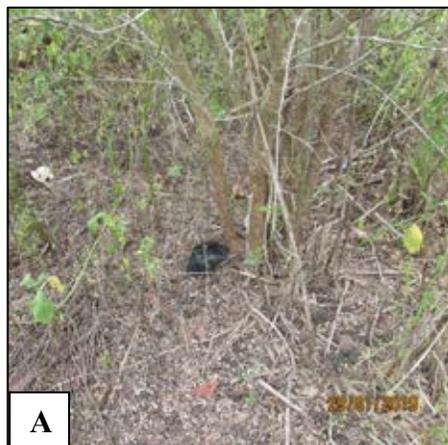
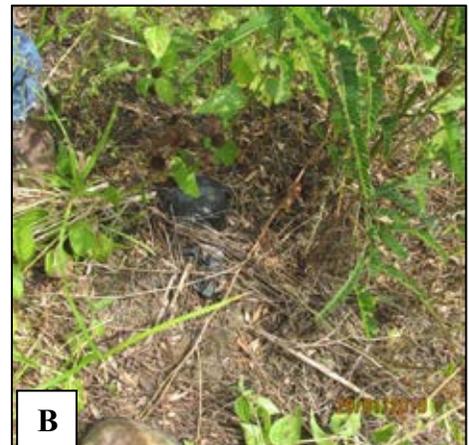
Fotografía
No. 4

A), B) En el recorrido por la parcela se observó bolsas plásticas de los plántones, dispuestas de manera inadecuada.

Se realizó una última resiembra de 6000 plántones de balo, gallito, macano, espavé, caoba, caimito, nance, entre otras especies.

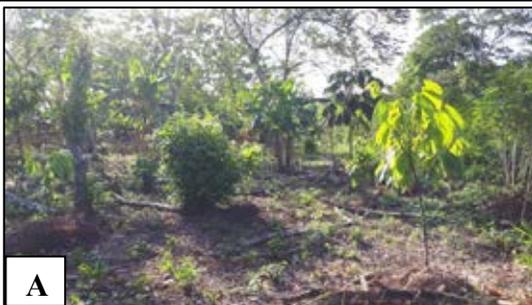
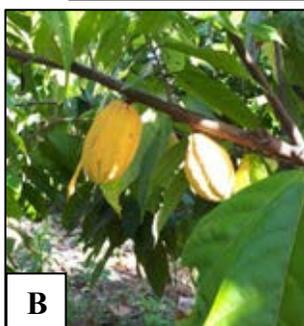
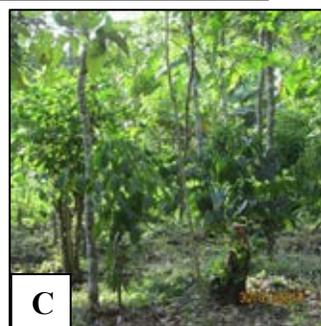
B) Estas fincas pertenecen a 18 beneficiarios de la comunidad, y en la visita se observó el buen desarrollo de este sistema agroforestal.

C) Las especies que se utilizan son café de la variedad robusta, cacao, plátano, especies nativas como: cocobolo, espavé, caimito, otros.

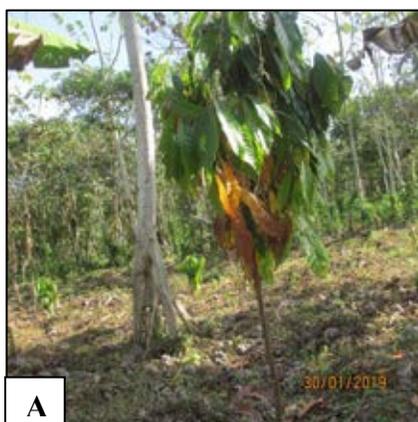
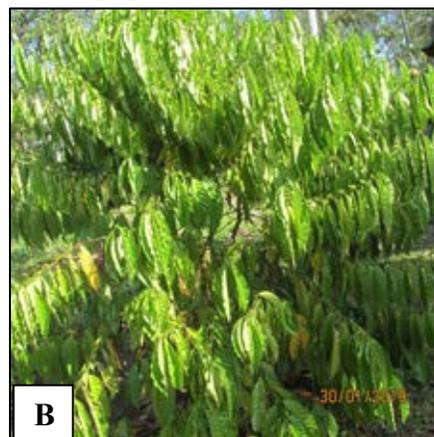
A), B) Se observó el estrés y la coloración amarilla de las hojas probablemente por falta de agua y sombra.

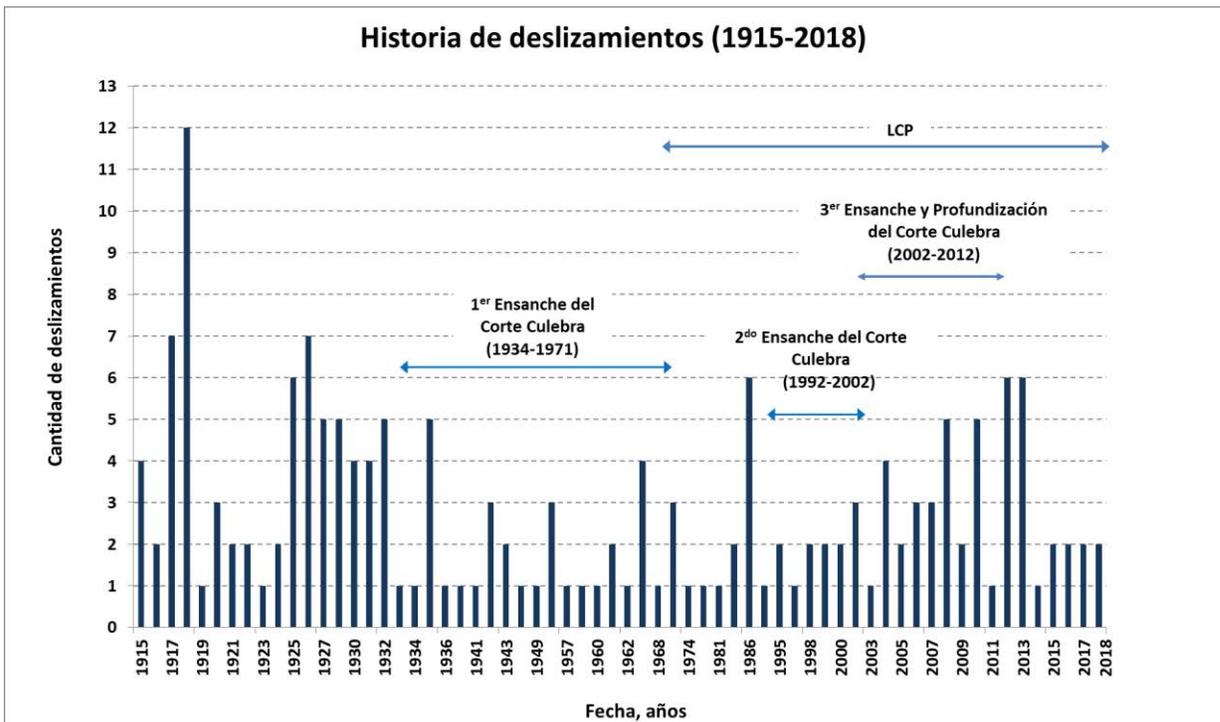
En el año fiscal 2018, se reportaron dos incidentes, un deslizamiento en el sector de Summit y deslaves y desprendimiento de rocas en el sector de Paraíso. La Figura No. 1, muestra un resumen de los deslizamientos ocurridos en el Corte Culebra desde 1915 hasta el 2018.

Figura No. 1. Historia de deslizamientos en el Corte Culebra

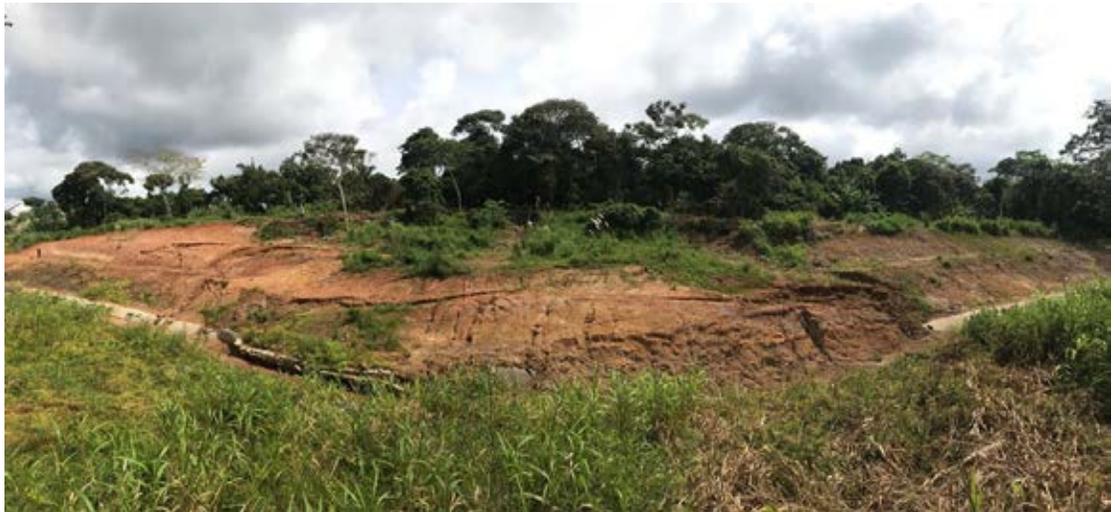
- El deslizamiento de Summit se reportó en septiembre de 2018, y está localizado en los taludes excavados del proyecto de rehabilitación de drenajes de Summit. En el año fiscal 2018 se realizó el diseño de estabilización y los planos, los trabajos de excavación van a ser ejecutados por fuerzas internas en el año fiscal 2019.

Figura No. 2. Vista del deslizamiento de Summit, septiembre 2018

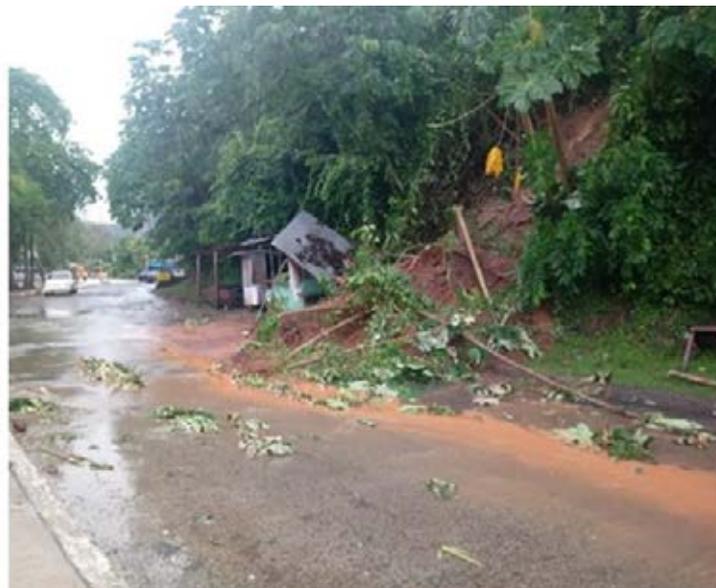
- Los deslaves y desprendimientos de rocas se reportaron en el sector de Paraíso, específicamente en el Cerro Paraíso, en Junio y agosto de 2018. El trabajo de estabilización se licitó en el año fiscal 2018, como emergencia y se adjudicó en agosto de 2018.

Figura No. 3. Deslave en Cerro Paraíso, junio 2018

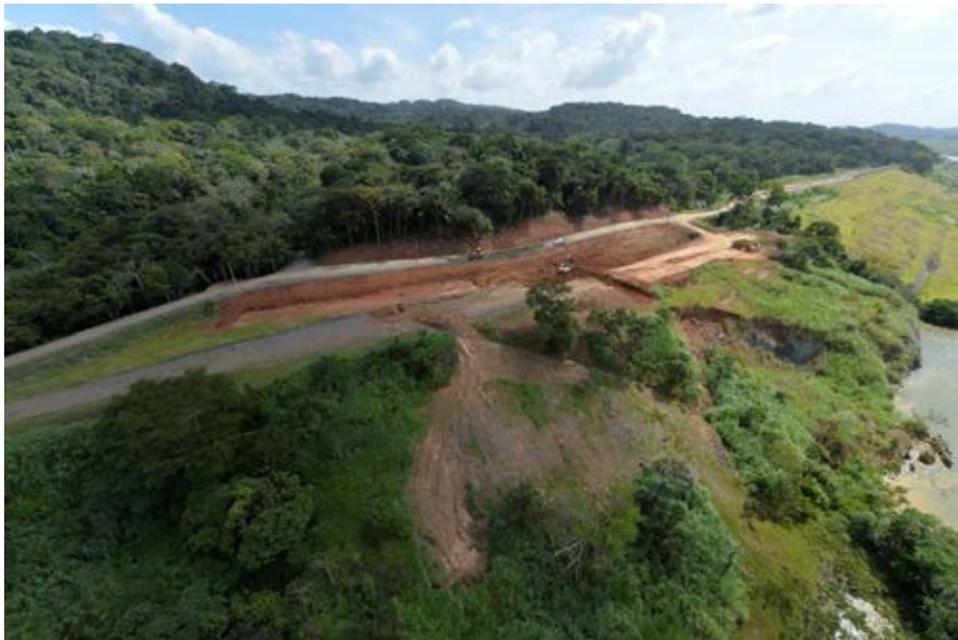
Figura No. 6. Vista aérea de los trabajos de excavación del deslizamiento de East Whitehouse, 20 de diciembre 2017

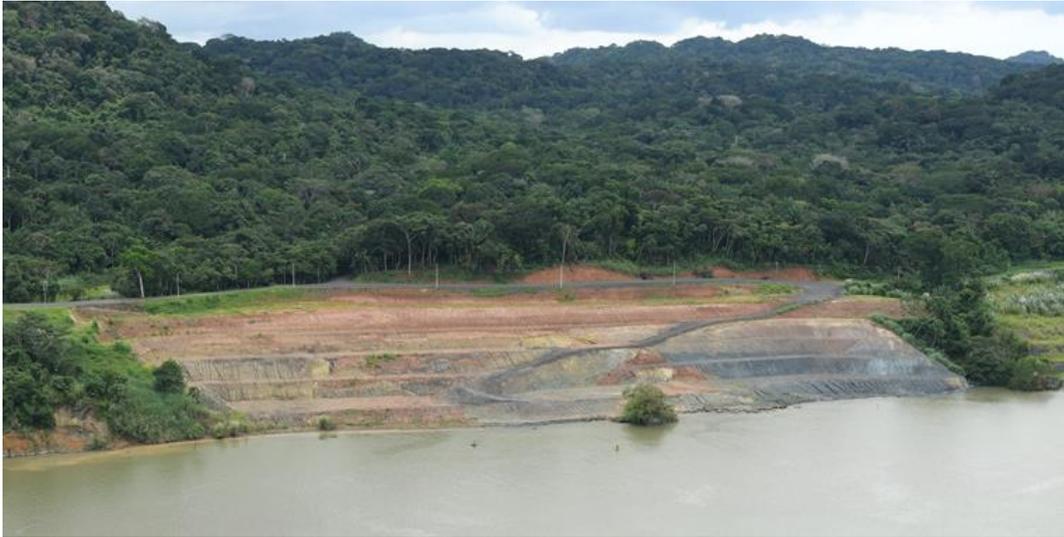
Figura No. 7. Vista aérea de excavación finalizada, septiembre 2018

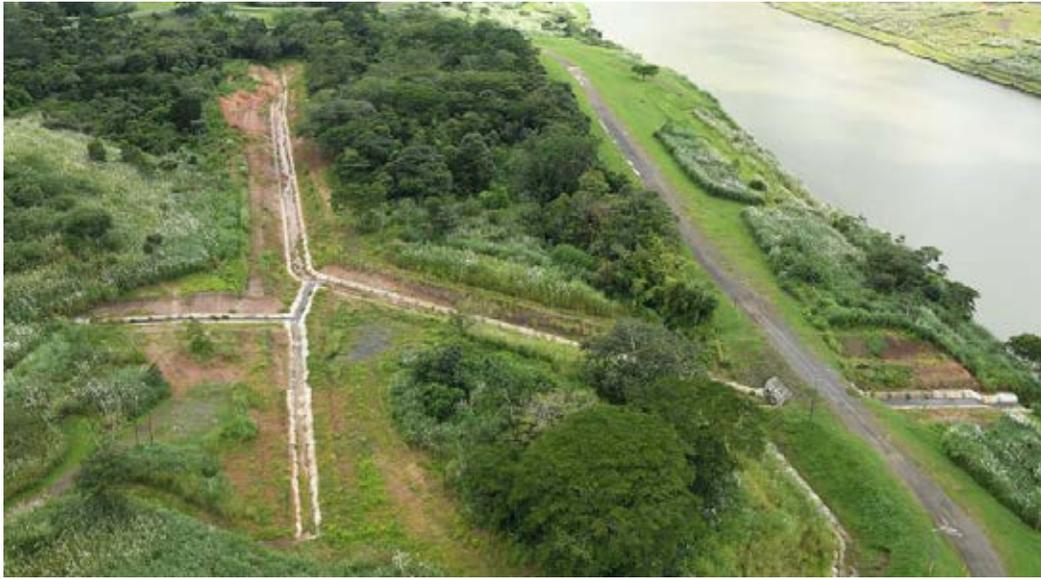
Figura No. 9. Vista aérea de los trabajos finalizados, septiembre de 2018

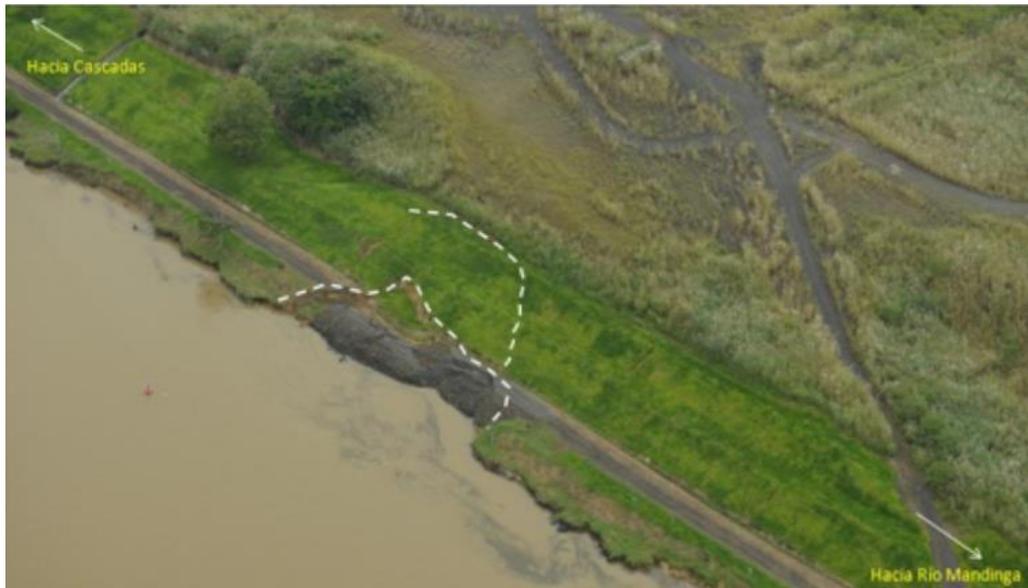
Figura No. 10. Vista aérea del deslizamiento en Obispo

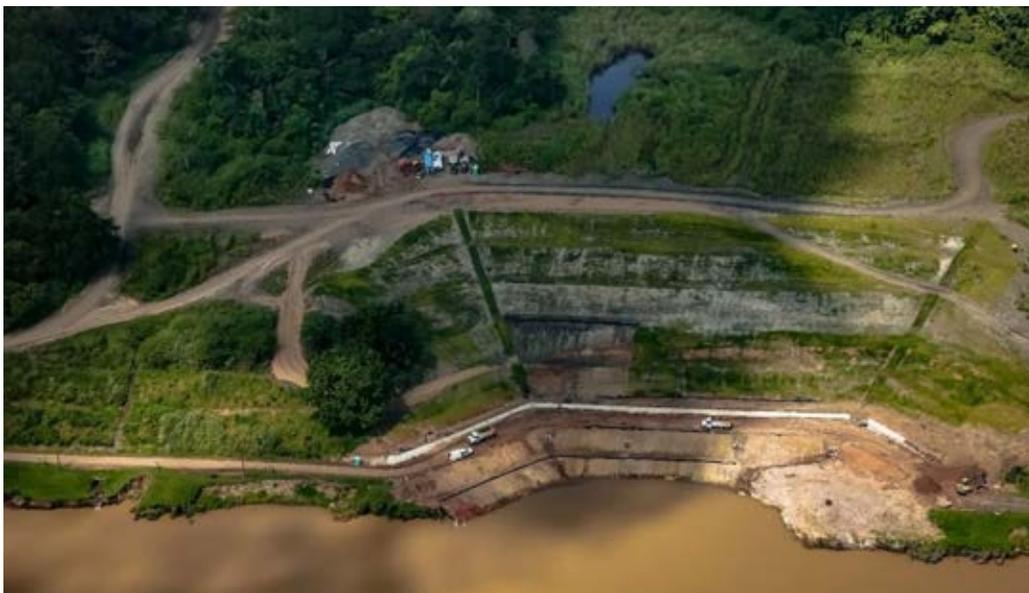
Figura No. 11. Vista aérea de los trabajos de excavación de Obispo finalizados

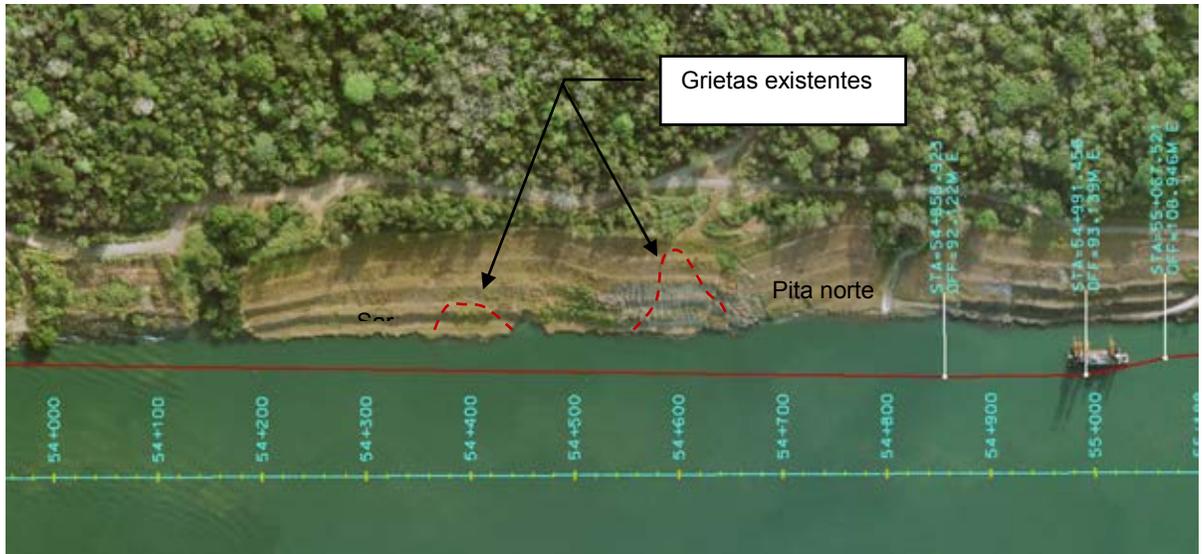
- **Área Cascadas 2:** Esta parte del proyecto abarca dos deslizamientos ubicados en la bordada Cascadas, el sector de Sardinilla, desde la estación 54k+300 hasta la estación 54k+720 ocurridos en agosto de 2012 y en marzo de 2013. El mecanismo de falla que presentó el deslizamiento fue traslacional. No hubo material dentro del prisma de navegación.

Figura No. 12. Planta de ubicación de deslizamientos en La Bordada Cascadas

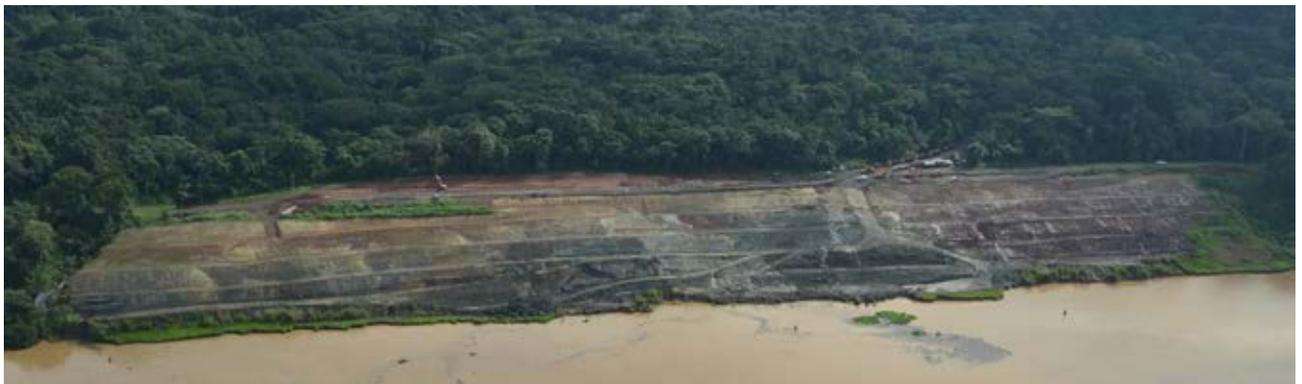
Figura No. 13. Excavación finalizada, Bordada Cascadas

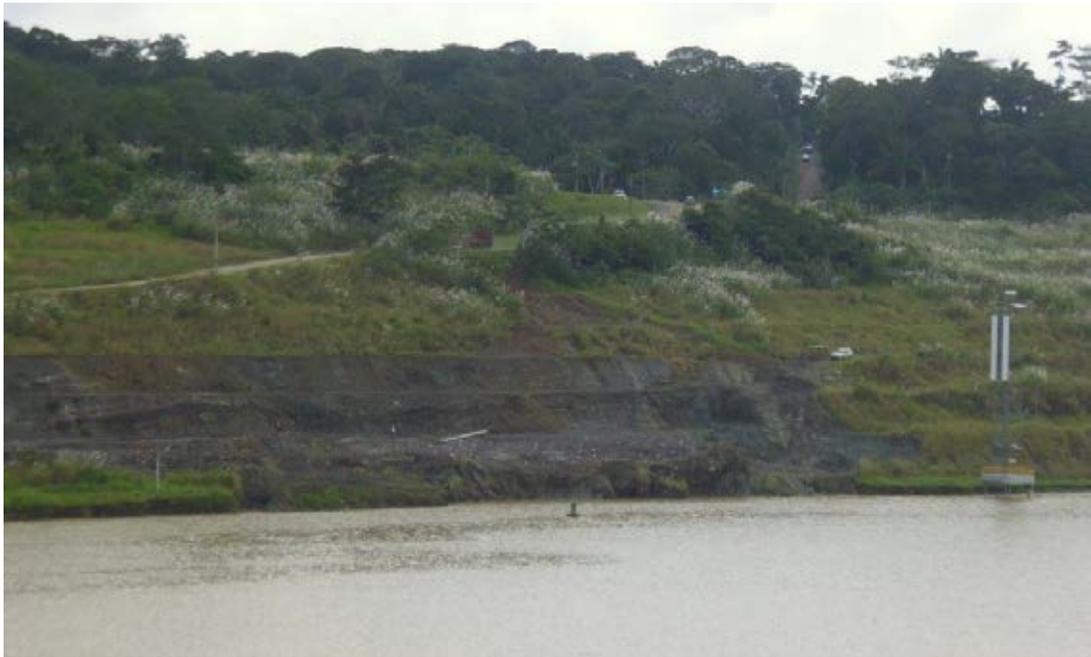
Figura No. 14. Excavación en el área de Cascadas 1

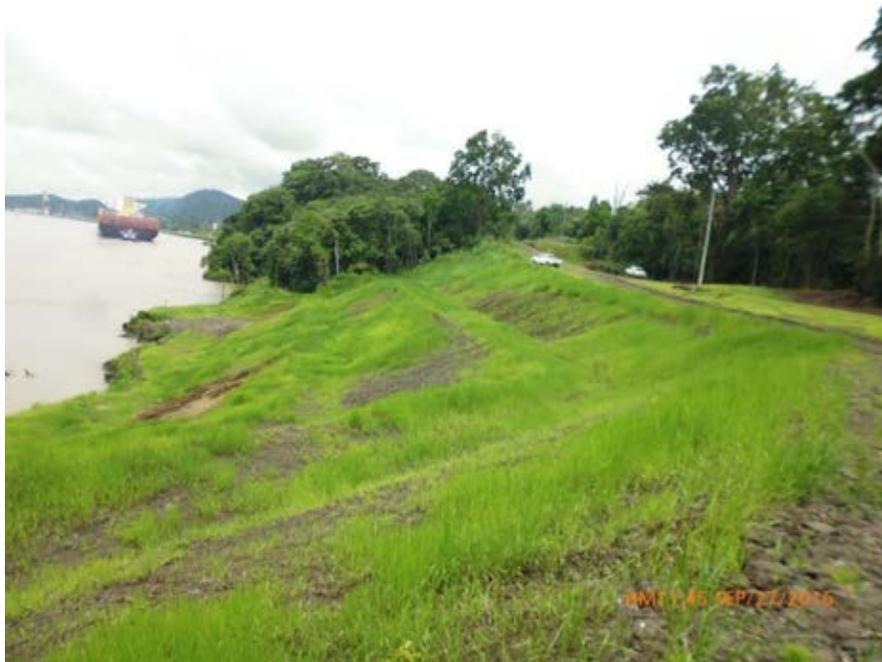
- **Área Bas Obispo:** Localizada en la ribera este de la bordada Bas Obispo, en el sector de Chagres, aproximadamente entre las estaciones 51k+400 a 51k+500. El mecanismo de falla que presentó el deslizamiento fue traslacional. No hubo material dentro del prisma de navegación.

Figura No. 15. Vista norte del área de Bas Obispo, con la vegetación de la hidrosiembra

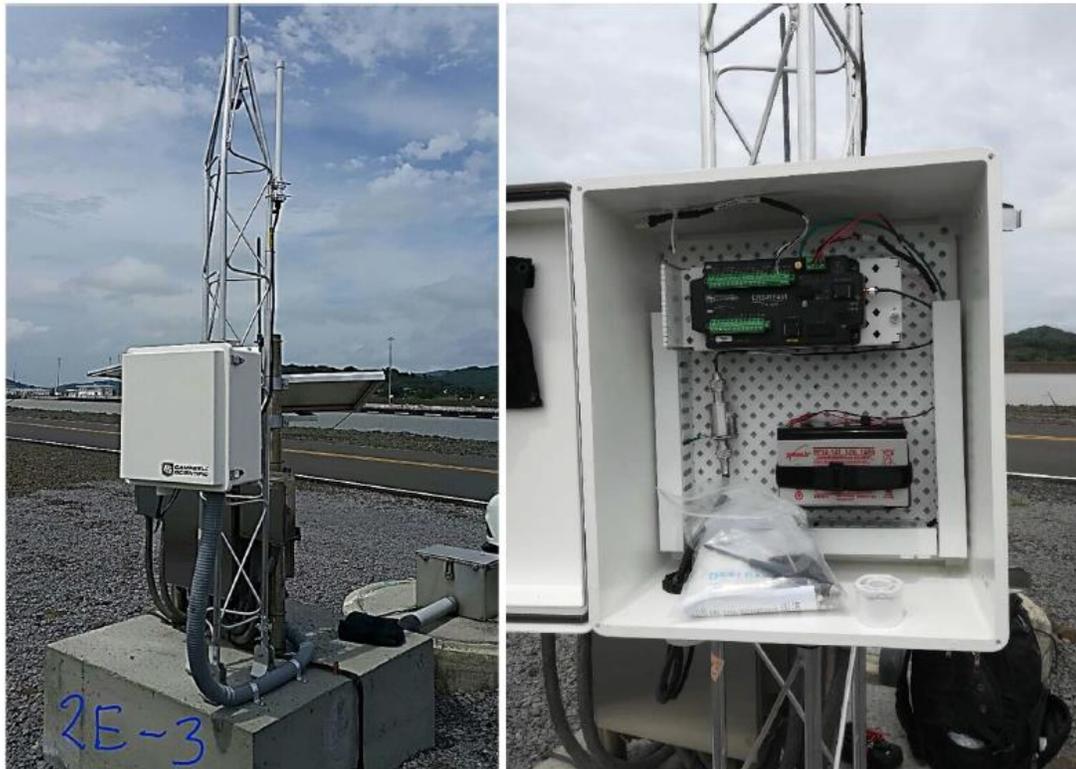
Figura No. 18. Estación instalada en la represa 2E

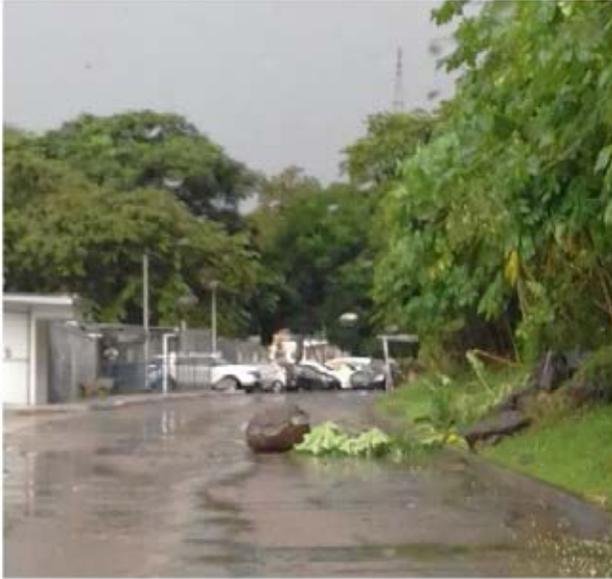
Figura No. 22. Desprendimiento de roca, 2017

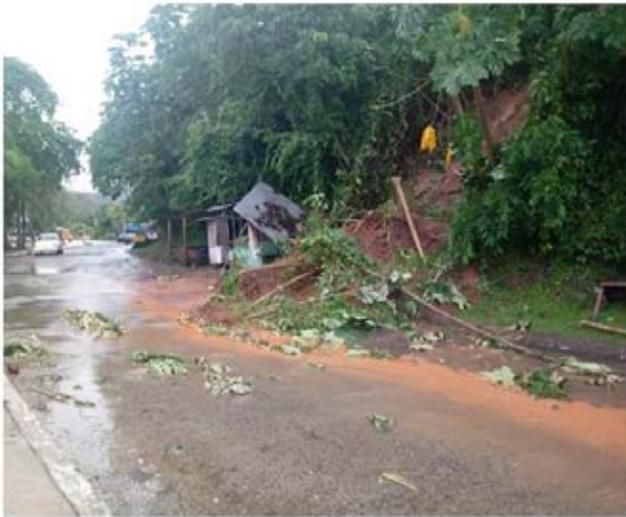
Figura No. 24. Deslave Cerro Paraíso, junio 2018

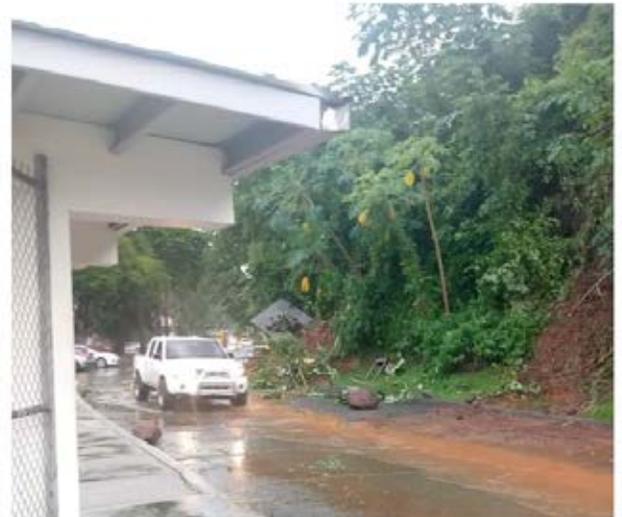
Figura No. 25. Deslave ocurrido mientras transitaba un vehículo, 2018

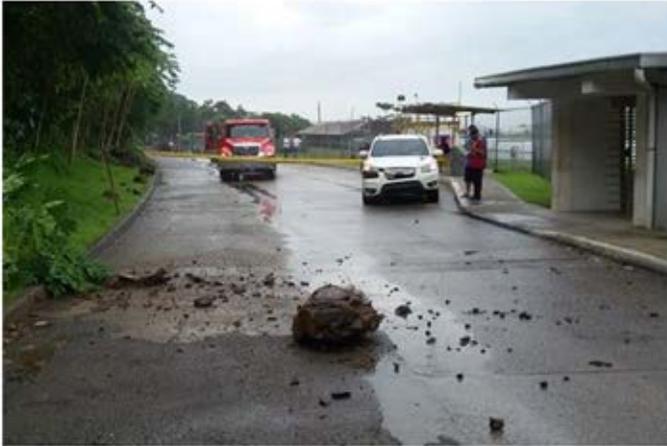
En el área de cerro Paraíso se encuentra en la Formación Cascadas. La estratigrafía está formada por un estrato de relleno con bloques de basalto, seguido de una toba Lapilli meteorizada que descansa sobre la roca sana que consiste en toba Lapilli brechada. El macizo rocoso es altamente fracturado con zonas de alta perturbación completamente oxidadas que incrementan los desprendimientos de roca.

**Figura No. 26. Desprendimiento de roca
Cerro Paraíso, agosto 2018**

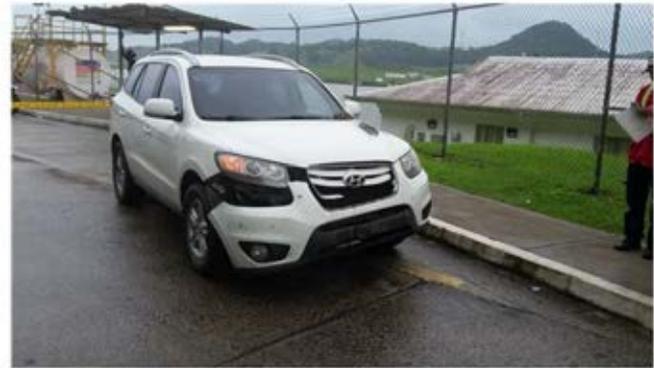
- El 25 de agosto de 2018 un desprendimiento de roca afectó a un vehículo que transitaba la calle Acla, causando daños a la propiedad privada.

**Figura No. 27. Figura No. 7. Vehículo
impactado por la roca desprendida, 2018**

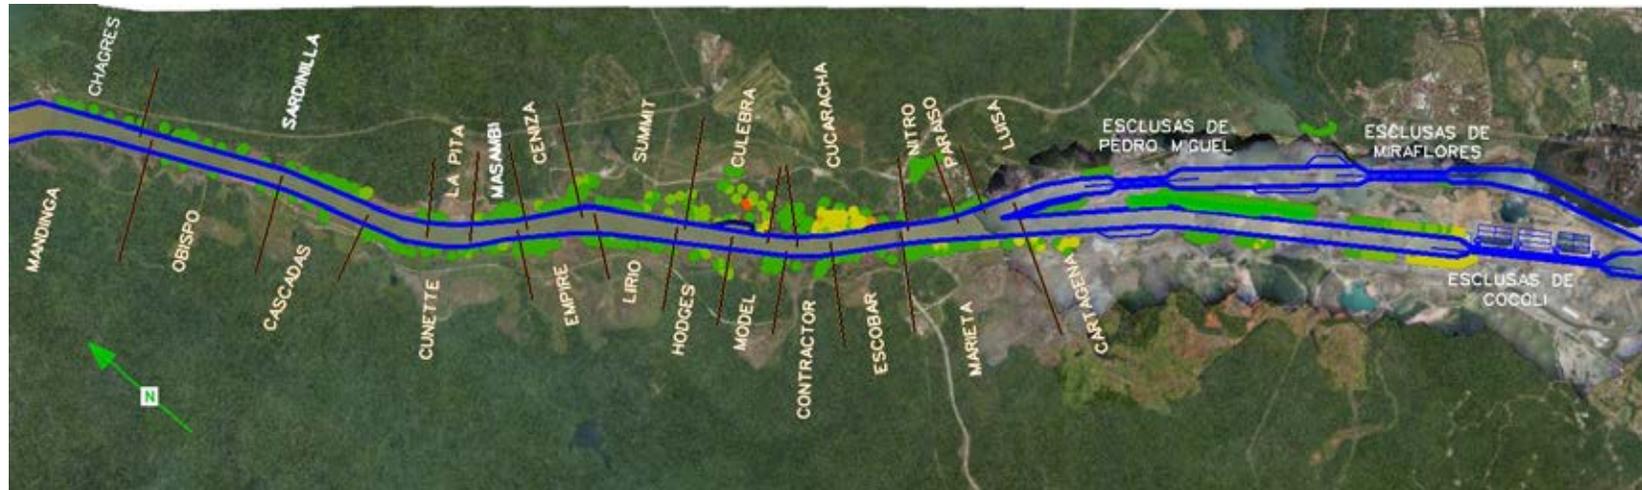
Figura No. 56. Vista de Planta de desplazamientos de los EDMs instalados en el Corte Culebra

Se considera que un sector presenta alerta de desplazamiento en el caso que alguno de los EDMs, instalados en ese sector, indique un incremento mensual del vector de desplazamiento horizontal mayor de 30 mm o un incremento acumulado mayor de 100 mm. Los sectores que presentaron mayores desplazamientos hasta diciembre del 2018 fueron los sectores de Culebra, Cucaracha y Cartagena. Ver Figura No. 56.
