Informes sobre la Aplicación y Eficiencia de Medidas de Mitigación para el Estudio de Impacto Ambiental del Tercer Juego de Esclusas durante la fase de Operación

V Informe Semestral

(Julio a diciembre de 2018)

URS Holdings Inc. (una empresa del grupo AECOM)

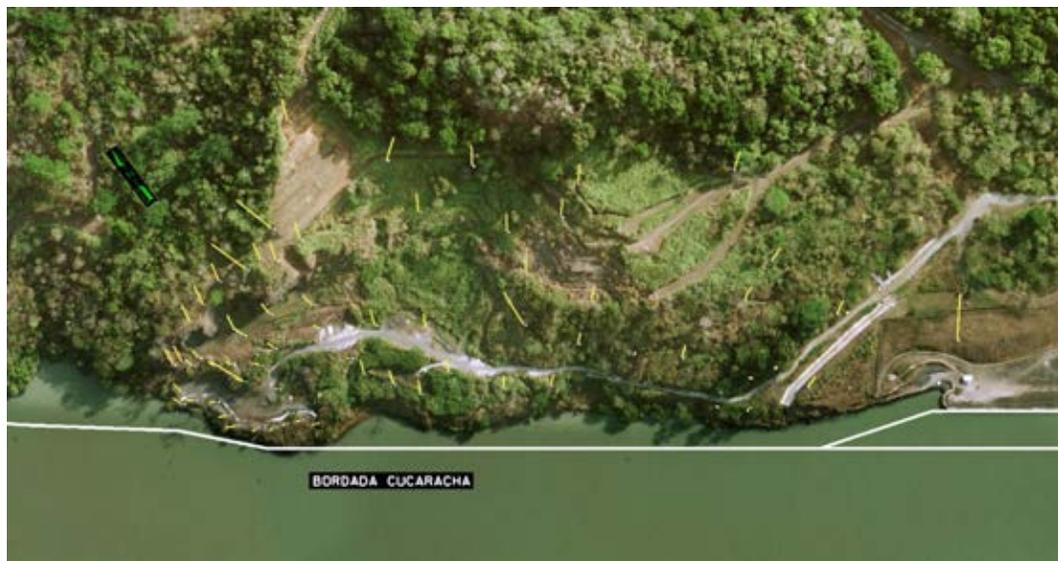
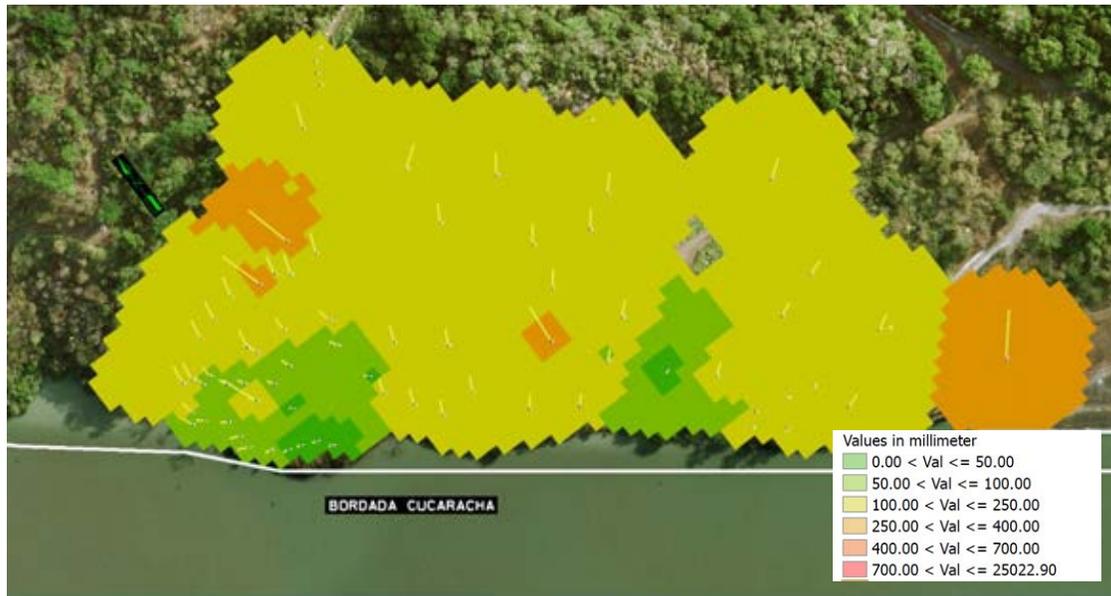
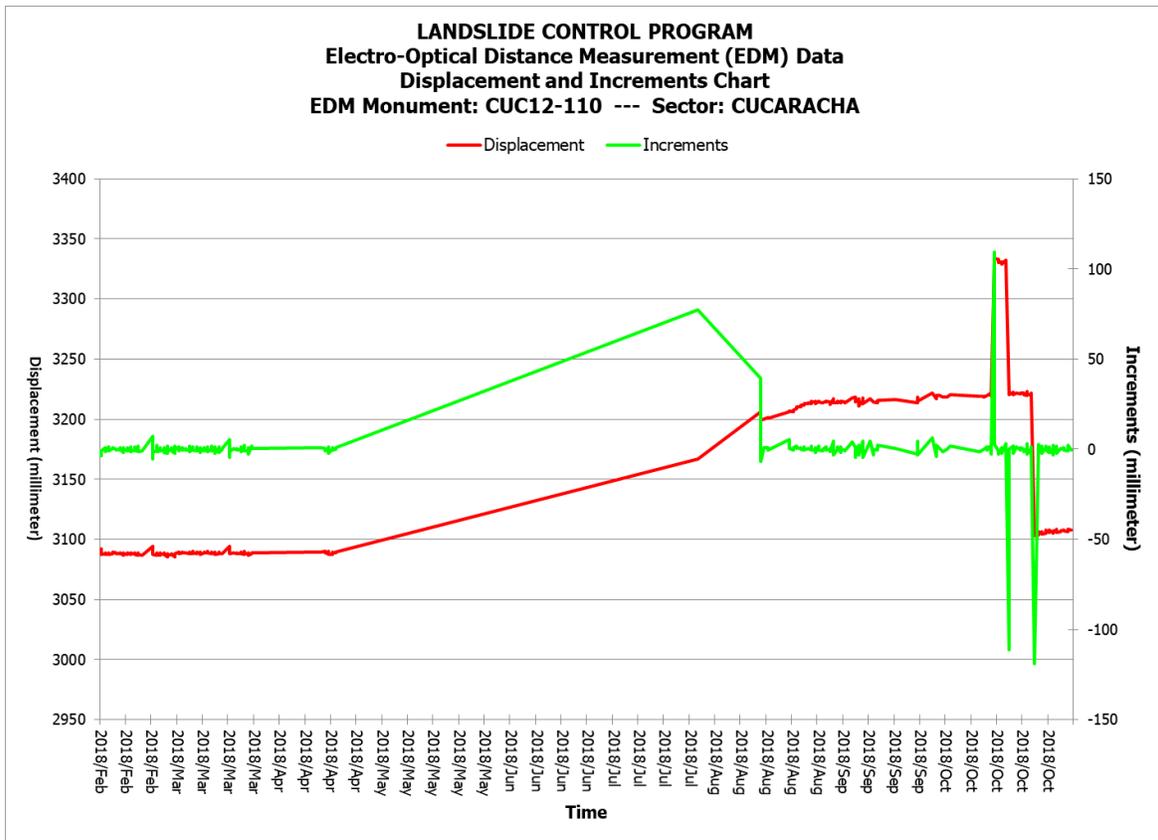
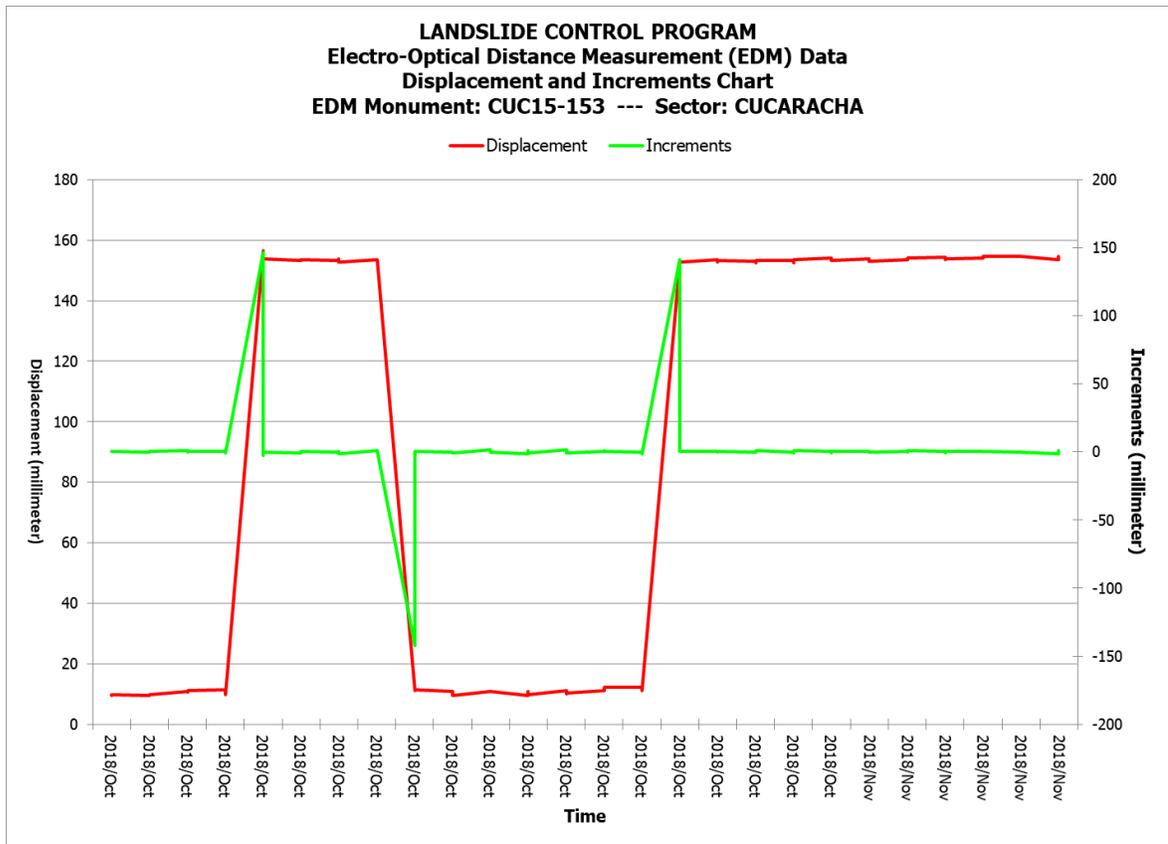
El sector Cucaracha reporto desplazamientos incrementales hasta diciembre de 2018 del orden de 150 mm. Esta área ha mostrado movimientos considerables desde el año 2015, fecha en la que ocurrió el último deslizamiento. Para el año fiscal 2019, se tiene programado realizar un estudio geofísico para tener un mejor entendimiento del comportamiento geológico y geotécnico del área. Ver Figuras No. 57 a 60.

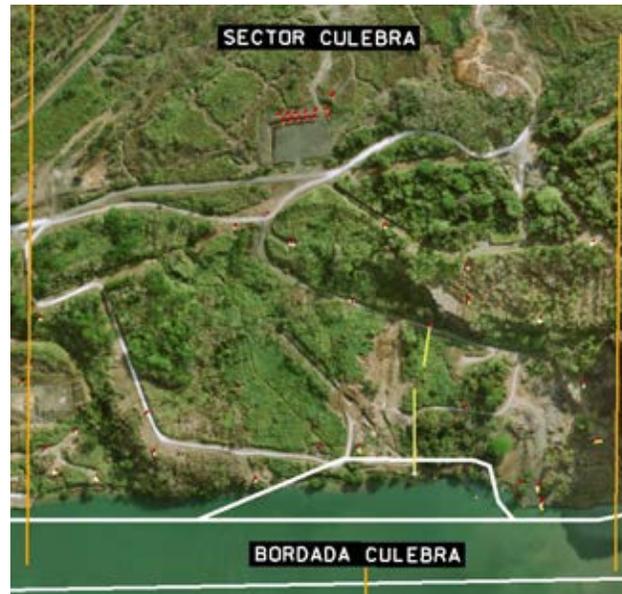
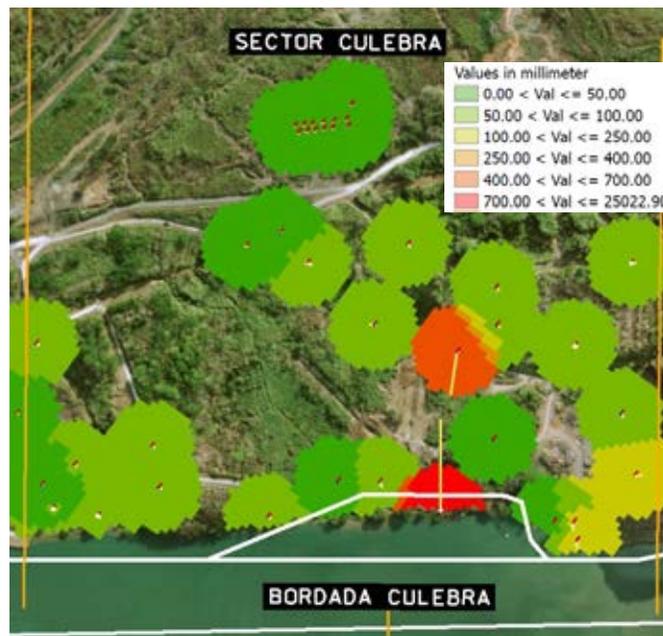
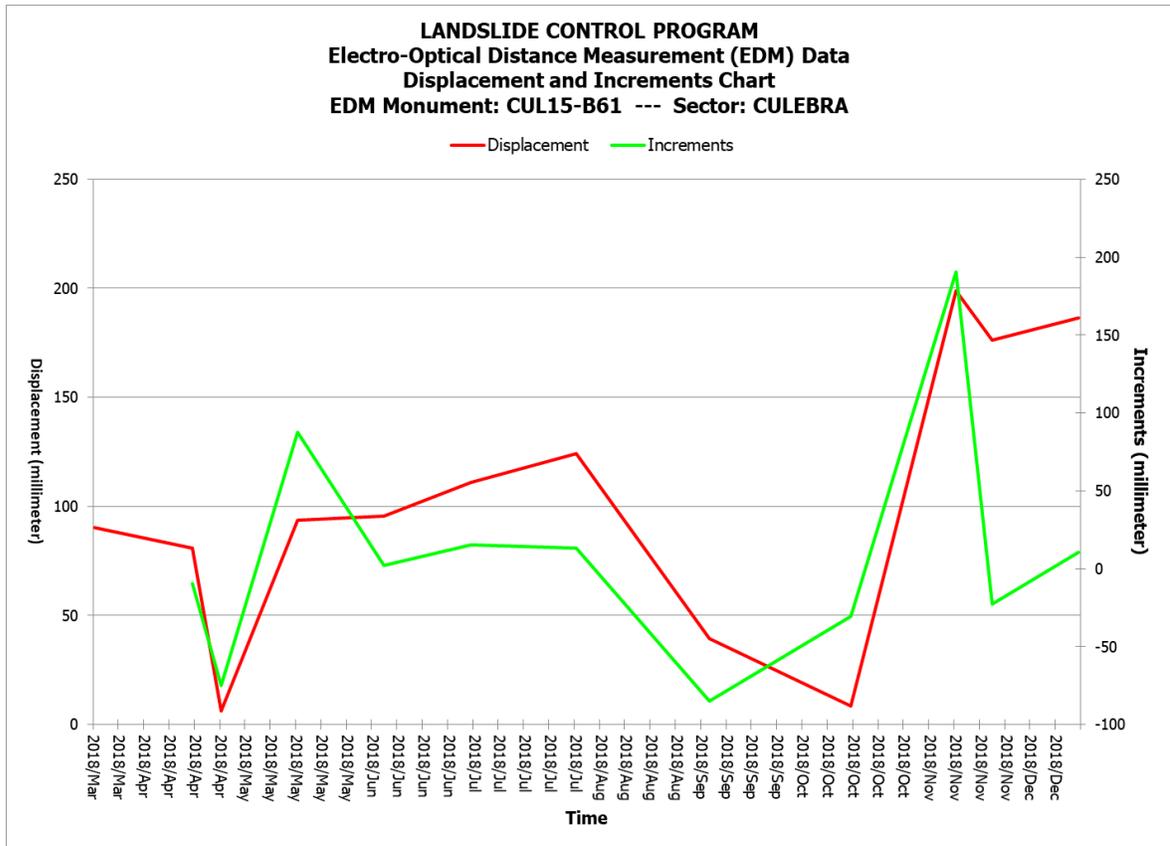
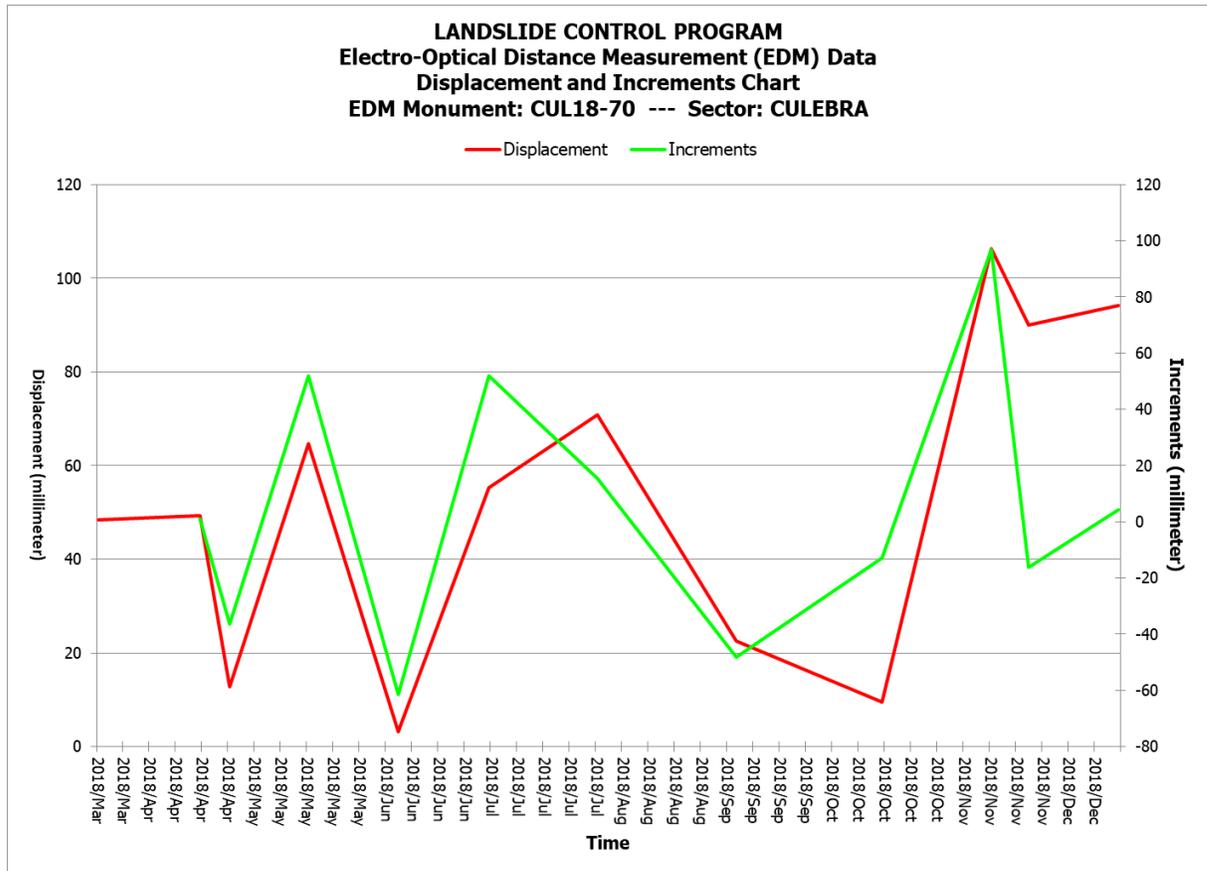
El sector de Culebra mostró, hasta diciembre de 2018, un desplazamiento mayor de 300mm, se realizó una inspección en el sitio y se observó un movimiento local, ocasionado por las lluvias. Ver Figuras No. 61 a 64.

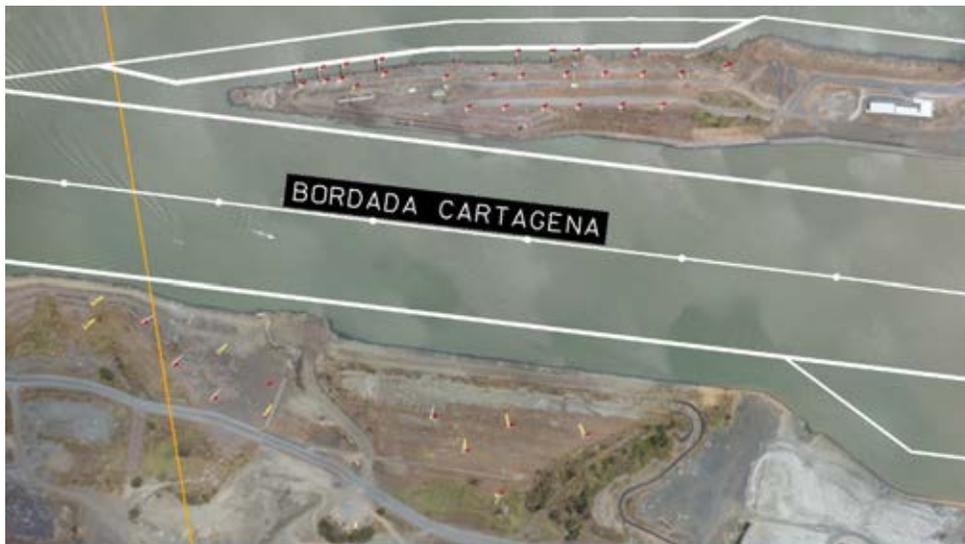
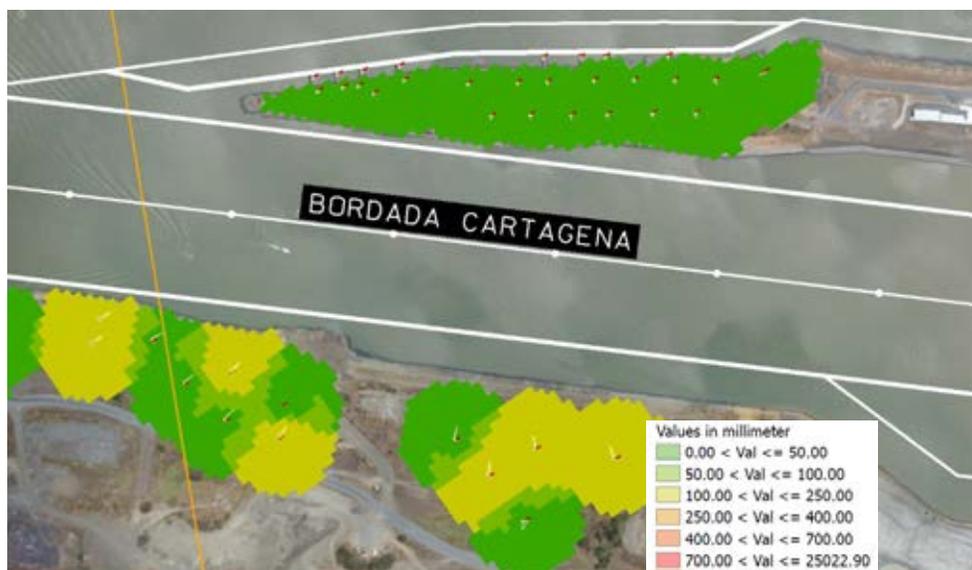
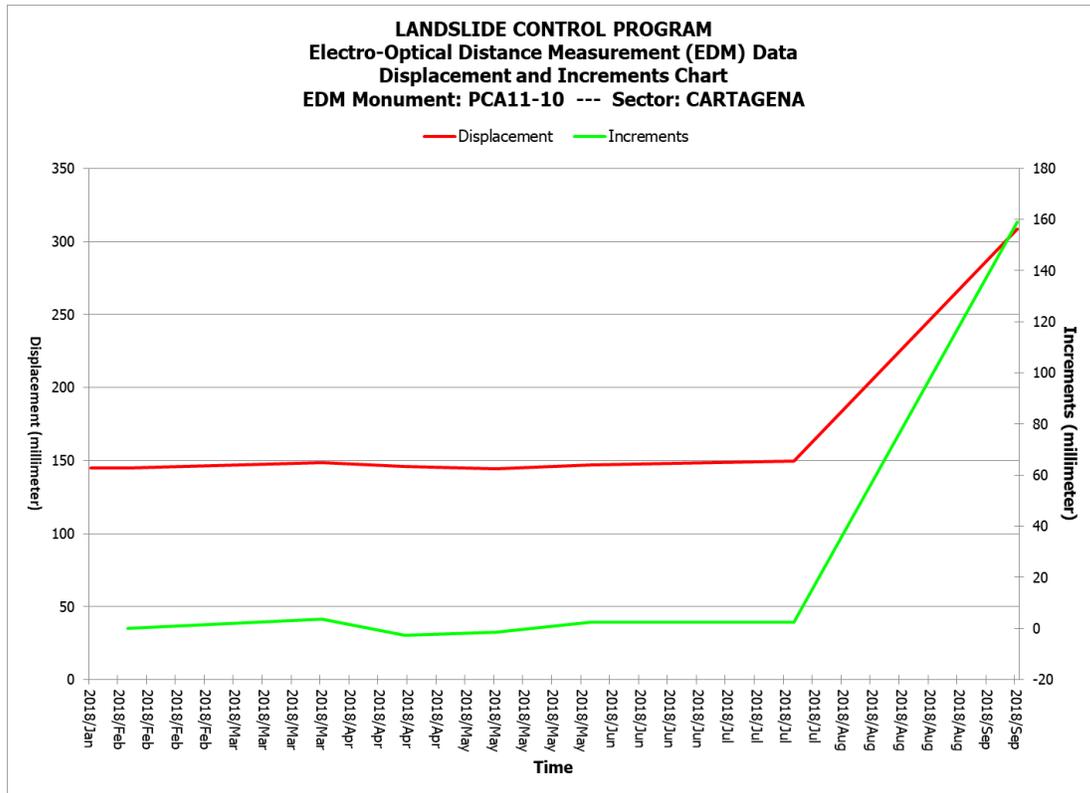
El sector Cartagena presentó, hasta diciembre de 2018, desplazamientos del orden de 150mm. El área se mantiene en monitoreo. Ver figuras No. 65 a 68.

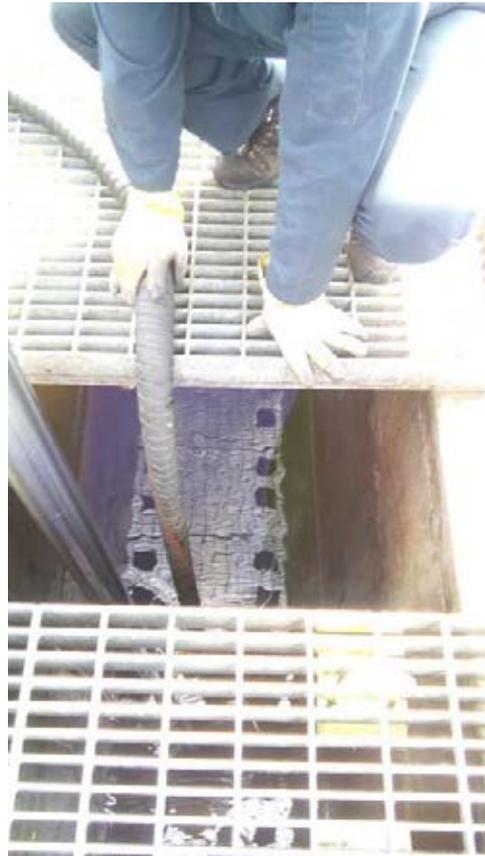
Descripción del incidente: Fuga de aceite por ruptura de sello de manguera de la Válvula Culvert V05 después de reemplazar la misma, lo que provocó un derrame en la los alrededores (piso de concreto) de la válvula y los fosos de las válvulas cercanas. La fuga se presenta por rotura de o-ring en manguera de presión. Importante señalar que no hubo lesiones a personas ni daños a equipos.

- Rotura de o-ring en conexión de la manguera de presión del cilindro.

La fuga se reporto de un sello de la manguera de presión después de reemplazar la misma:

Imágenes de área de incidente. Se procedió a colocar material absorbente en el sitio de fuga para retirar el aceite hidráulico de la trinchera y después proceder a la limpieza de la misma:
