Informe sobre la Aplicación y Eficiencia de Medidas de Mitigación para el Estudio de Impacto Ambiental del Proyecto "Ampliación del Canal de Panamá - Tercer Juego de Esclusas"

Resolución DIEORA IA-632-2007 del 9 de noviembre de 2007

Informe 01 Fase de Operación

Período (Junio – Diciembre 2016)

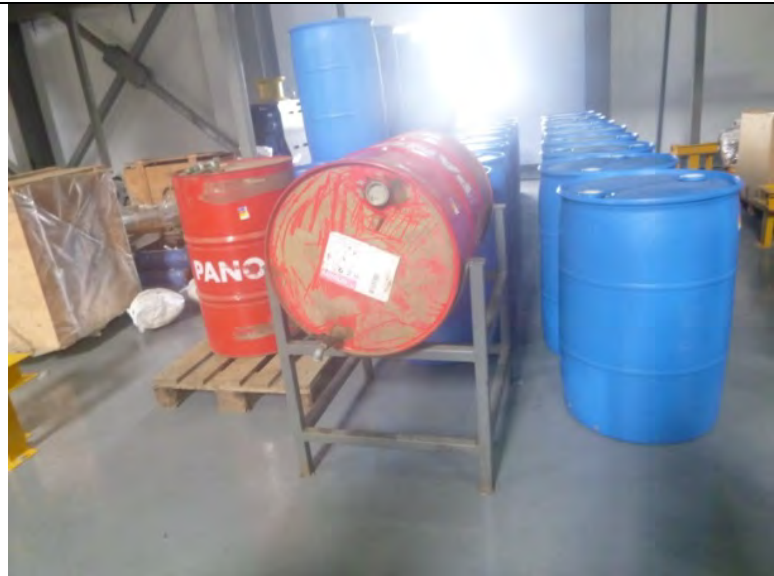
Edificio de almacén de repuestos.

Vista del almacenamiento de tanques de 55 galones, con productos químicos, sin contención para evitar derrames.

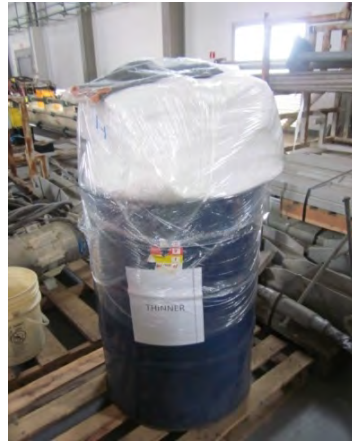
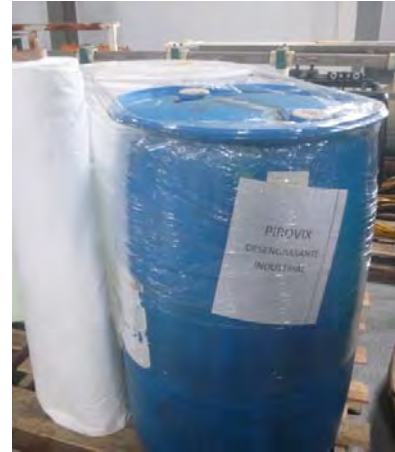
Almacén de repuesto

En el recorrido realizado por el almacén de repuestos, se observaron varios tanques de 55 galones con productos químicos como diluyente (thinner) sobre pallets pero sin la contención anti derrames.

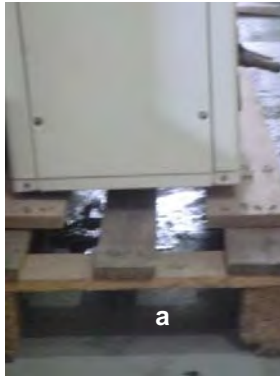
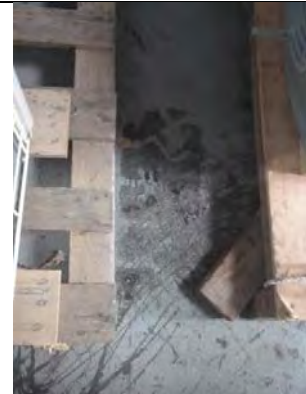
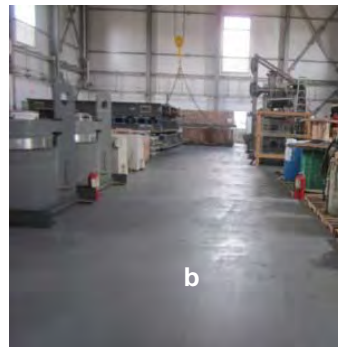
a) Presencia de sustancias no identificadas en el piso del almacén de repuesto.

b) Ubicación inadecuada de extintores, se observaron sobre el piso y sin protección. Los extintores deberán cumplir con la Norma NFPA 10 de “Extintores Portátiles contra Incendios”, numeral 1.5.7, 1.5.8 y 1.5.9 sobre ubicación, soportes y protección.

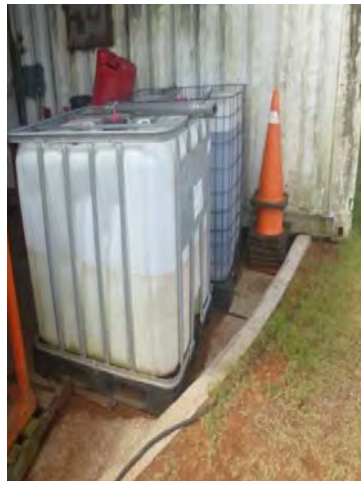
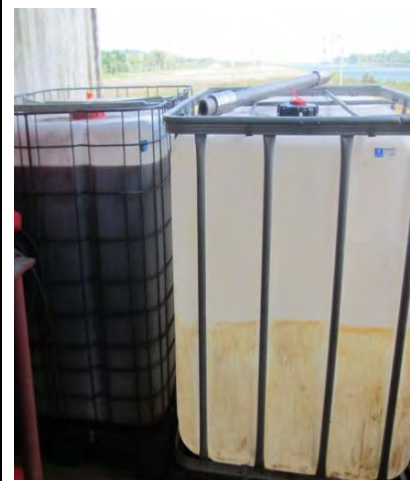
Patio de contenedores frente al Almacén de Repuestos GUPC

Durante las inspecciones realizadas por URS, se observó un recipiente que contenía aceite usado, sin etiqueta, sin contención para evitar derrames y ubicado en un área sin señalización.

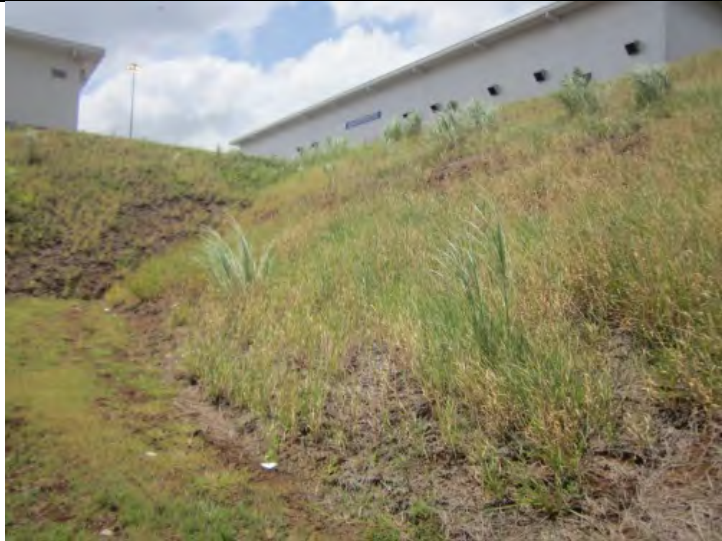
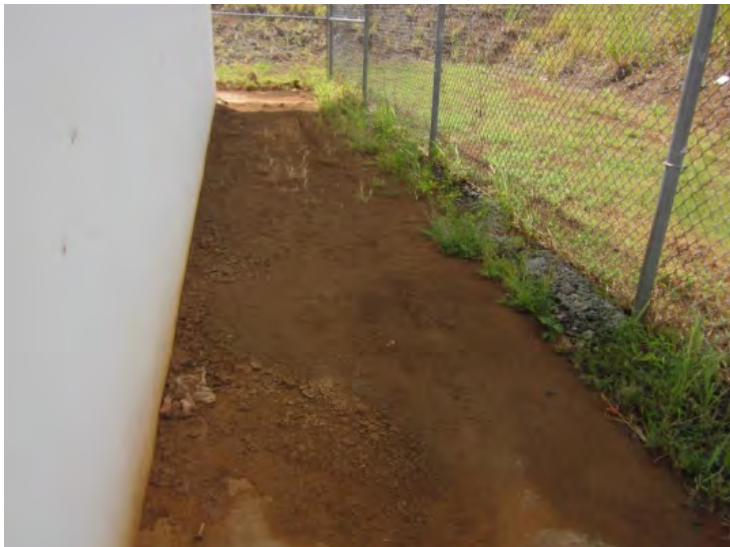
Edificio de Tratamiento de Aguas Residuales 1

Si bien en general, todas las áreas con pendientes, se observaron con vegetación y medidas de control de erosión, durante la inspección se observó un talud que por efectos de la lluvia fue erosionado depositando el material en el lateral de edificio de la planta de tratamiento de aguas residuales No. 1.

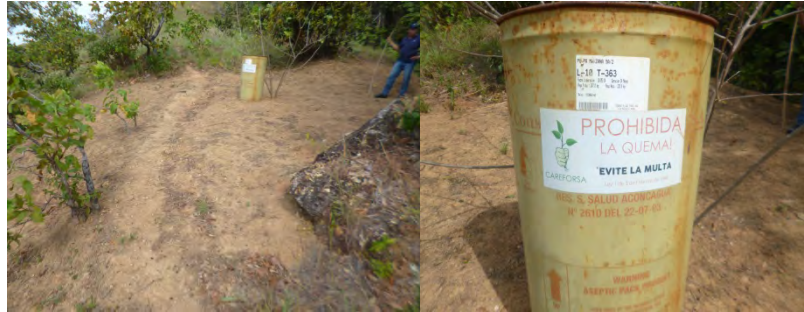
Ronda cortafuegos con tanques de reserva de agua para controlar incendios.

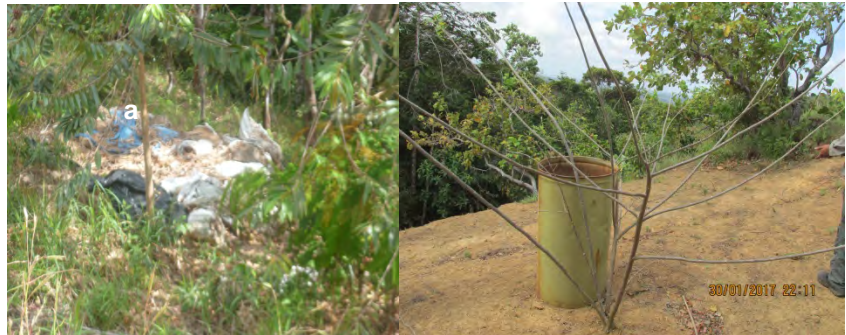
Foto No 4

- a) Falta de manejo adecuado de bolsas con Gallinaza.
- b) Tanques de reserva de agua sin tapa.

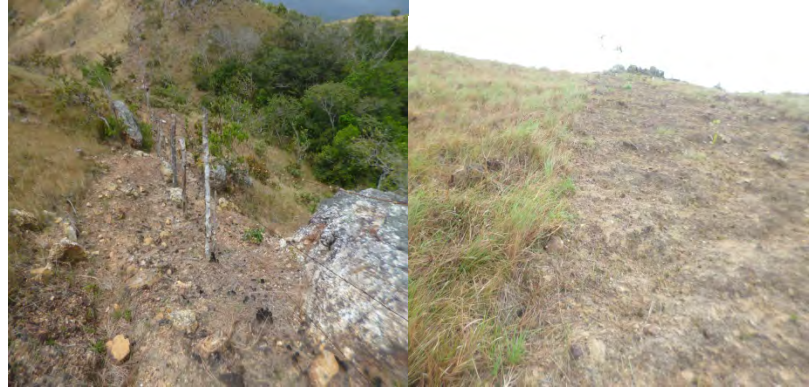
Cerca y ronda cortafuego dentro de la plantación y en sus límites.

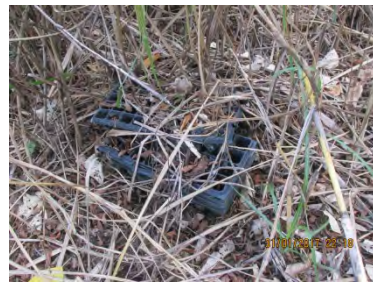
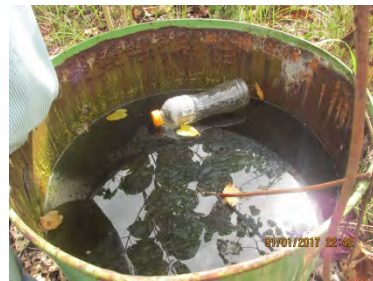
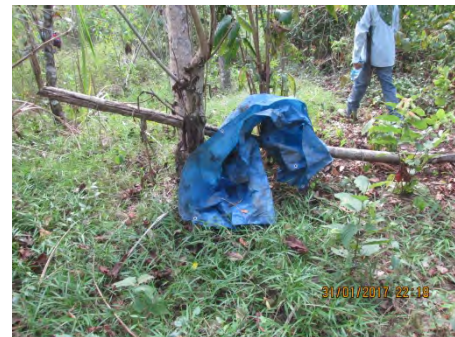
Foto No 10

Dentro del proyecto se observaron bandejas para plántulas, lonas de plásticos y desechos bolsas y botellas plásticas.

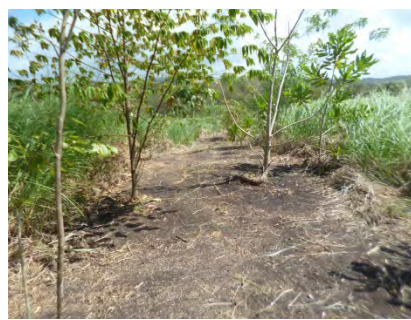
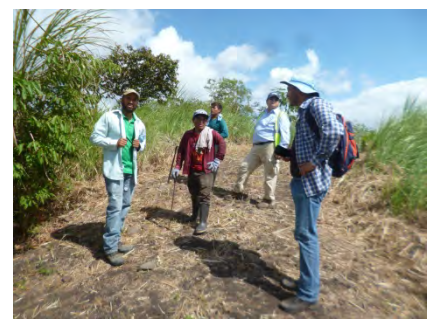
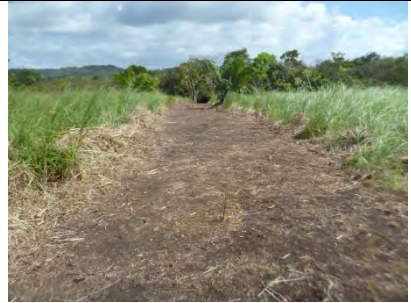
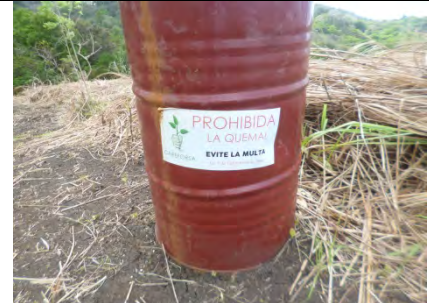
Foto No 12

Se observa que el contratista tiene un 90% de avance en el establecimiento de rondas cortafuegos, se observa que durante el establecimiento de las rondas no se elimina los plantones producto de la regeneración natural.

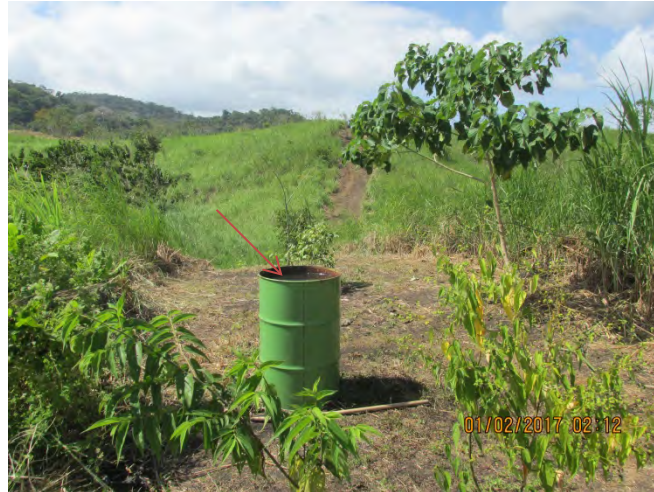
Tanque de almacenamiento de agua para control de incendio con agua y sin tapa, lo cual conlleva a la cría de vectores.

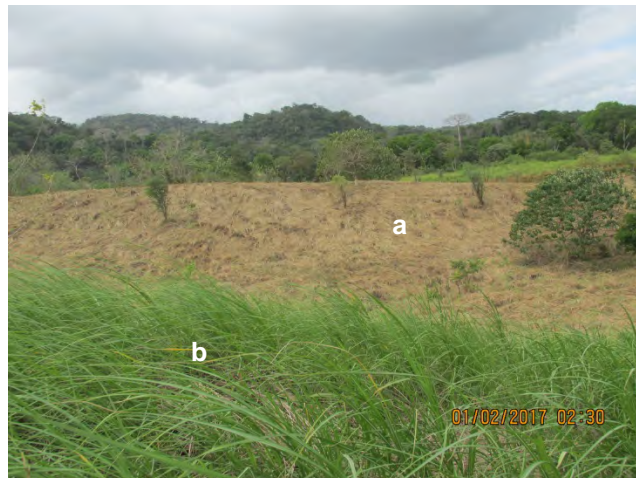
Foto No 14

a) Sección del proyecto donde se culminó la tercera limpieza de mantenimiento, sin embargo ya se notan áreas con rebrote de la paja canalera (b).

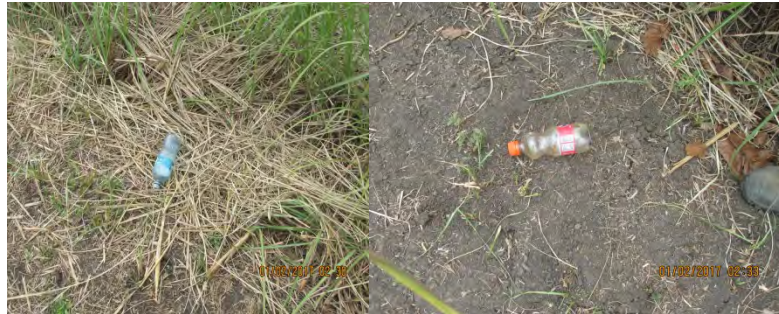
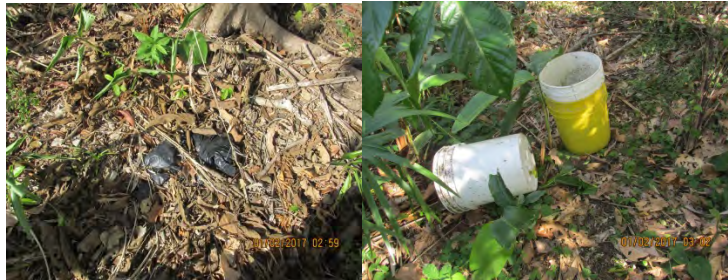
En varias secciones del proyecto se observaron desechos como botellas plásticas, bolsas y tanques.

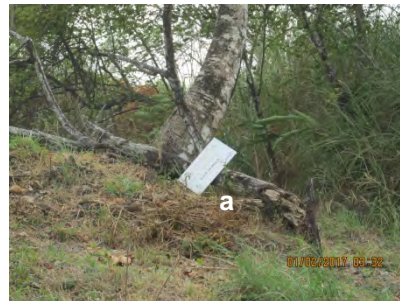
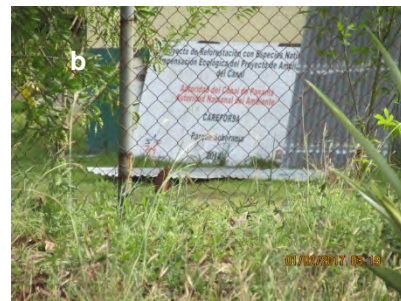
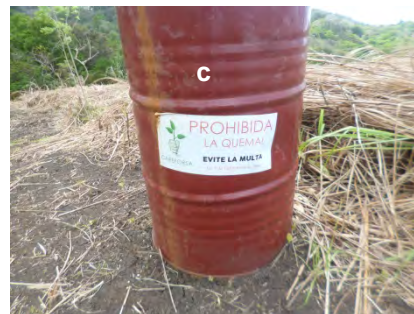
Foto No 16

c) Tanques de almacenamiento de agua para control de incendios.

a) & b) Se requiere instalar los letreros del proyecto

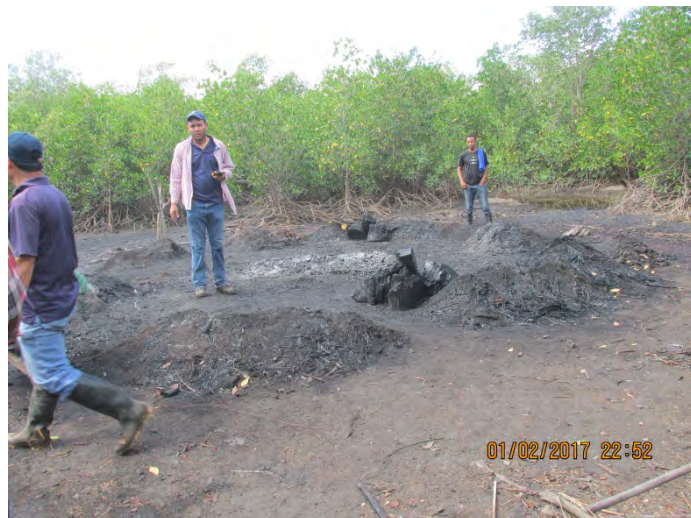
Foto No 18

Sitio de procesamiento del mangle para obtener carbón dentro del manglar.

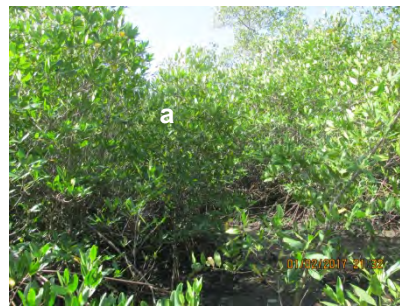
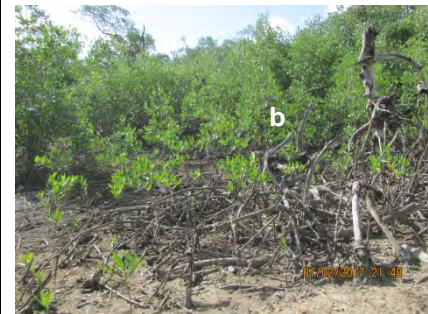
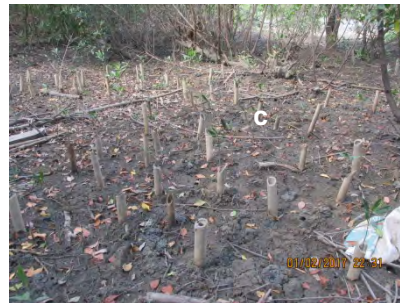
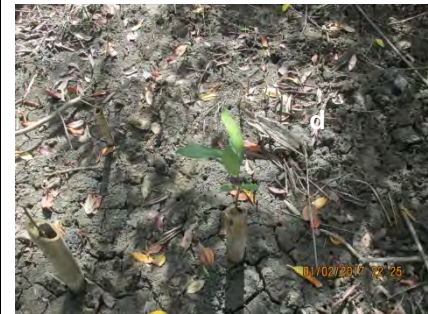
Foto No 20

- a) Áreas con buen crecimiento del mangle rojo, observa como está cubriendo las cubriendo áreas abiertas.
- b) Sitios donde se extrajo mangle para carbón hoy día reforestado.
- c) & d) Debido a problemas con cangrejos, los cuales dañaban las plántulas de mangle se introdujo la novedosa técnica de emplear bambú para proteger las plántulas dando buen resultado.

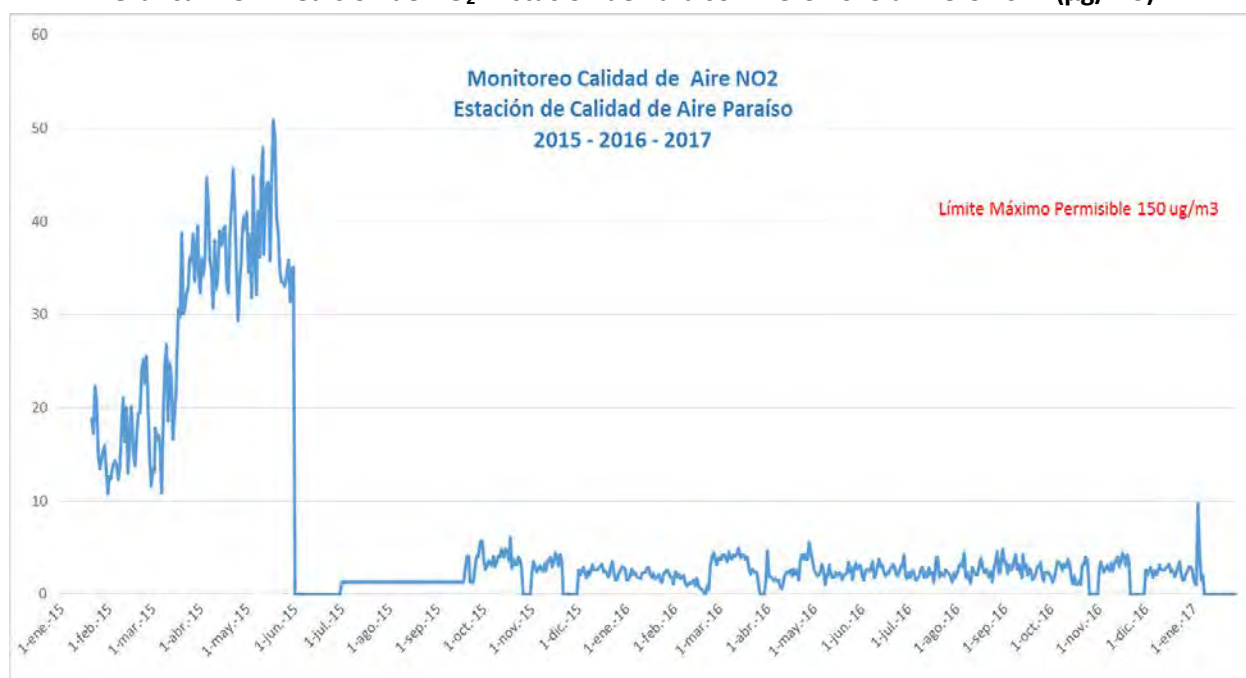
Gráfica N°5. Medición de NO₂. Estación de Paraíso: Enero 2015 a Enero 2017 (µg/m³)

En el periodo comprendido entre enero del 2015 a enero del 2017, todos los resultados obtenidos para NO₂, como promedio diario, en la estación de Paraíso de la ACP (EACE), se encuentran por debajo del límite máximo permisible establecido según la norma 2610-ESM-109. Sin embargo nos enfatizaremos en el periodo comprendido de este informe, el mes con el promedio diario más alto fue enero 2017 con 9.78 µg/m³ y el más bajo ocurrió en octubre 2016 con 1.00 µg/m³. Según la gráfica se puede observar que los resultados de este parámetro se han mantenido muy por debajo del límite permisible. La estación de Paraíso utiliza un método activo de medición digital continuo de Quimioluminiscencia.

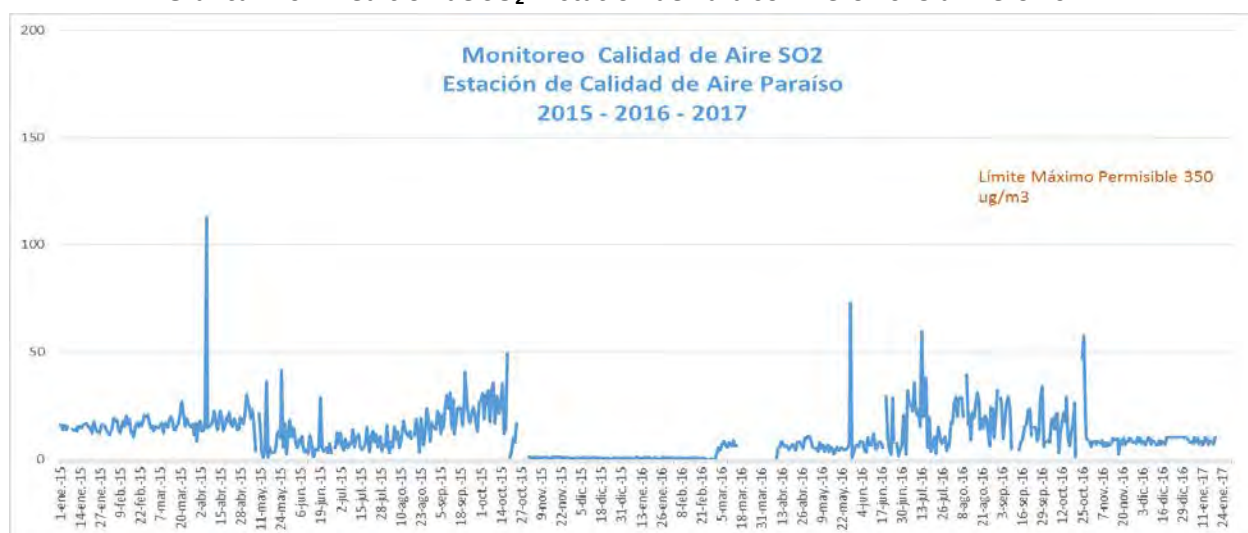
Gráfica N°6. Medición de SO₂. Estación de Paraíso: Enero 2015 a Enero 2017

En el periodo comprendido entre enero de 2015 a enero de 2017, todos los resultados obtenidos para SO₂, como promedio diario, en la estación de Paraíso de la ACP (EACE) se encuentran dentro del límite máximo permisible establecido según la norma 2610-ESM-109. Es importante mencionar que a partir del mes de julio de 2015 el analizador de SO₂ sufrió un desperfecto de medición por falta de instrumento para calibrar el analizador. La calibración fue realizada por la empresa contratista Tecidental S.A en el mes de octubre de 2015. El mes con el promedio diario más alto fue marzo 2015 con 127.17 µg/m³ y el mes con el promedio diario más bajo fue en febrero 2016 con 0.41 µg/m³. Al igual que en el resto de los parámetros se puede observar una disminución significativa en los resultados debido a la finalización de las actividades del Proyecto PAC-4. Como se mencionó anteriormente las actividades fueron disminuyendo. A partir del mes de octubre los resultados obtenidos para el año 2015-2016 han disminuido en comparación con los obtenidos para el mismo periodo de los años anteriores.

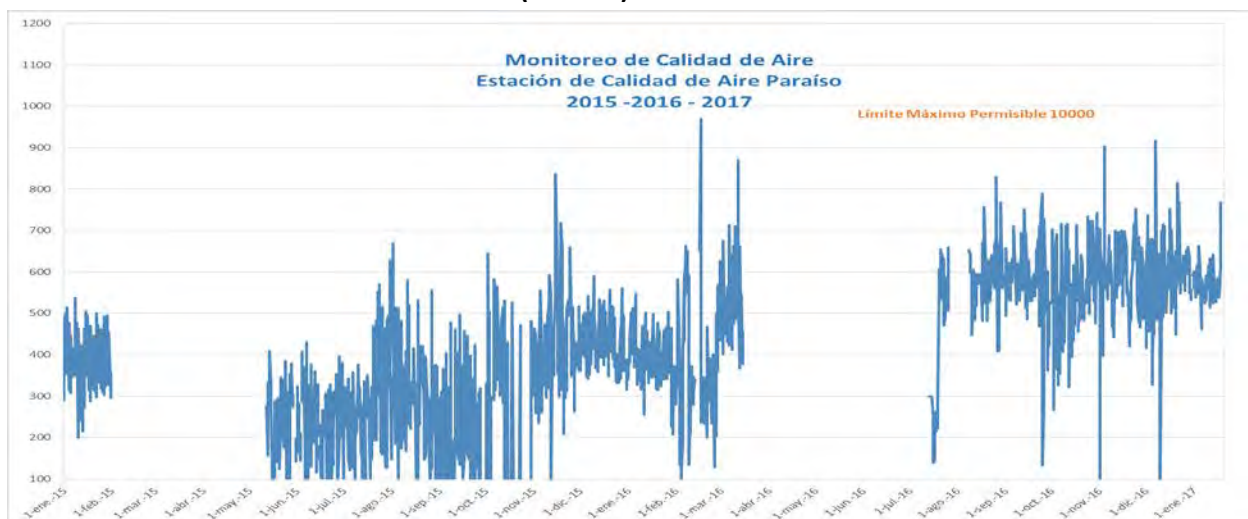
Gráfica N°7. Medición de CO (8 Horas). Estación de Paraíso: Enero 2015 a Enero 2017

Los resultados de las mediciones de CO, entre enero 2015 y enero 2017 de la Estación de Paraíso de la ACP (IARM), se muestran en las gráficas a continuación. Todos los resultados se encontraron dentro del promedio de 8 horas establecido para este parámetro por la normativa de ACP. De las gráficas se observa, en relación al promedio de 8 horas durante el periodo entre los meses de agosto 2016 y enero 2017, disminuyó ligeramente en comparación a los periodos anteriores, las concentraciones de monóxido de carbono las que llegaron a marcar niveles de 916.62 µg/ m³ en el mes de diciembre y el resultado más bajo se registró en el mes de diciembre igualmente con de 44.19 µg/m³. El promedio anual para este contaminante fue de 155.47 µg/m³. La estación de Paraíso utiliza un método activo de medición digital continuo de correlación de filtros gaseosos.

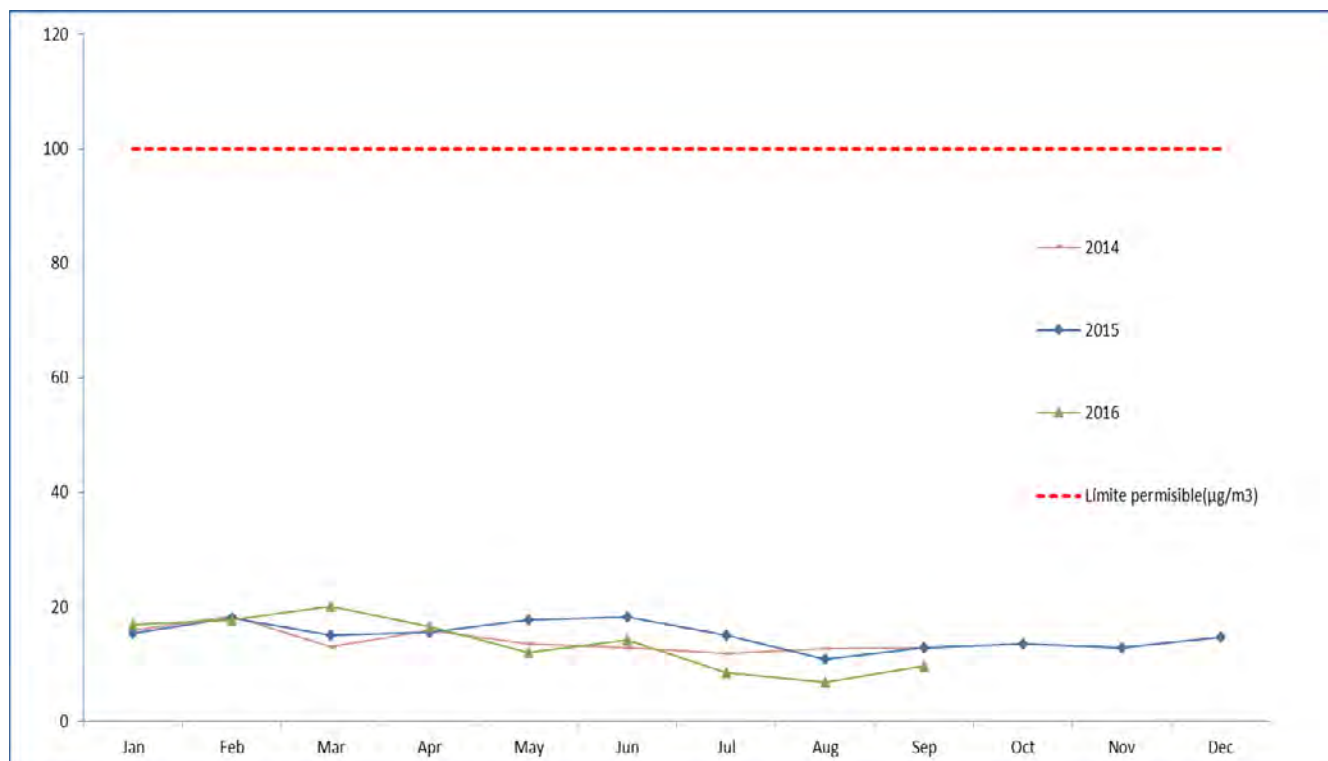
Gráfica N°8. Medición de NO₂ .Estación de Gatún Enero 2015 a Enero 2017

Desde el mes de Abril del 2012 la ACP a través del Instituto Especializado de Análisis de la Universidad de Panamá realiza en forma trimestral monitoreos de NO₂ en este sitio, sin embargo, para el periodo comprendido entre octubre de 2015 y septiembre de 2016, el rango de concentraciones durante el periodo comprendido fue de 20.1 µg/m³ en el mes de marzo, mientras en el mes de agosto como máximo y 6.8 µg/m³ como mínimo en el mes de agosto del 2016. Los valores obtenidos durante todo el periodo se encuentran por debajo del límite máximo permisible, de acuerdo a la norma 2610-ESM109, de 100 µg/m³ como promedio diario. Como se puede observar en la gráfica para el AF16, los resultados disminuyeron significativamente en comparación con los dos años anteriores.

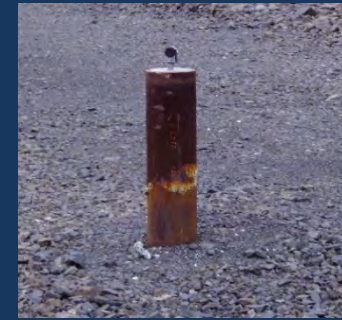
Pedestales con prismas fijos

Instrumento	Trabajos pendientes
Puntos de control topográficos (EDM)	Instalar pedestales de concreto con prismas fijos en cada uno de los EDMs para mejorar la precisión de las lecturas.
	Instalar sistemas de estaciones robóticas para realizar las lecturas.
Piezómetros	Construcción de nuevas casetas.
	Compra de equipo para realizar comunicación automatizada (antenas, datalogger, sistema wimax o sistema LTE)
Acelerógrafos	Casetas nuevas y sistemas de paneles solares y baterías.
	Instalación de sistema WIMAX o Radio Modem o el sistema LTE
	Sistema de comunicación

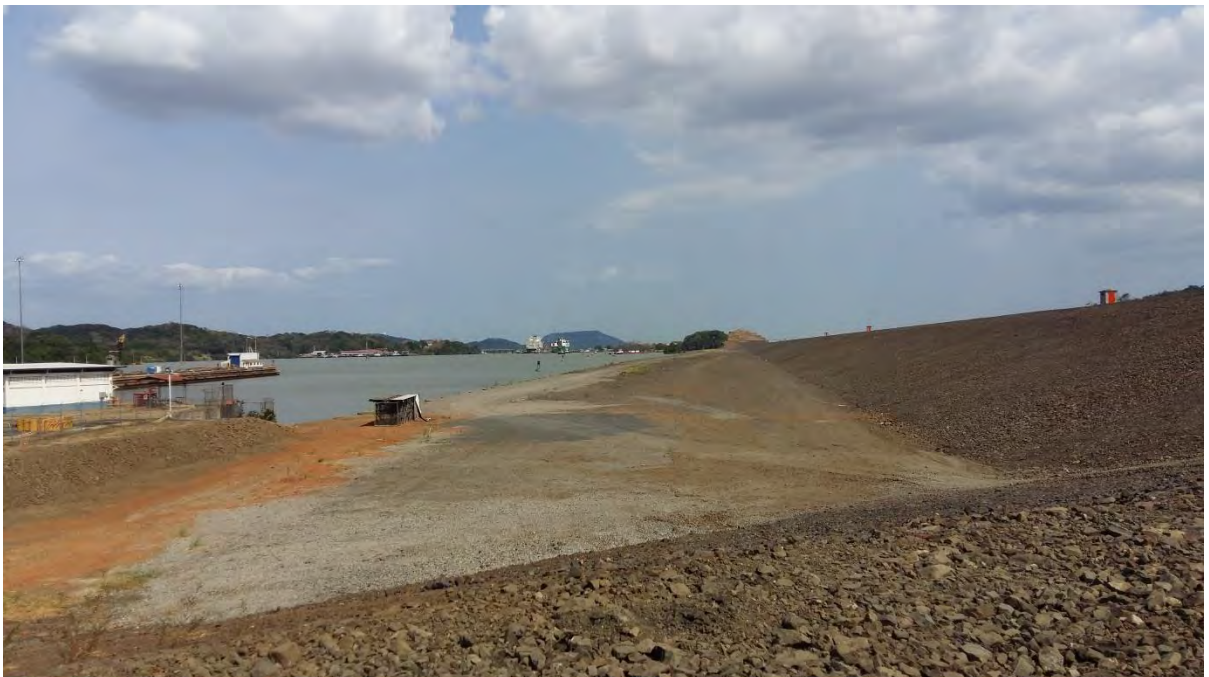
Figura No. 5. Vista noroeste, estación aproximada 2+700 (talud exterior)

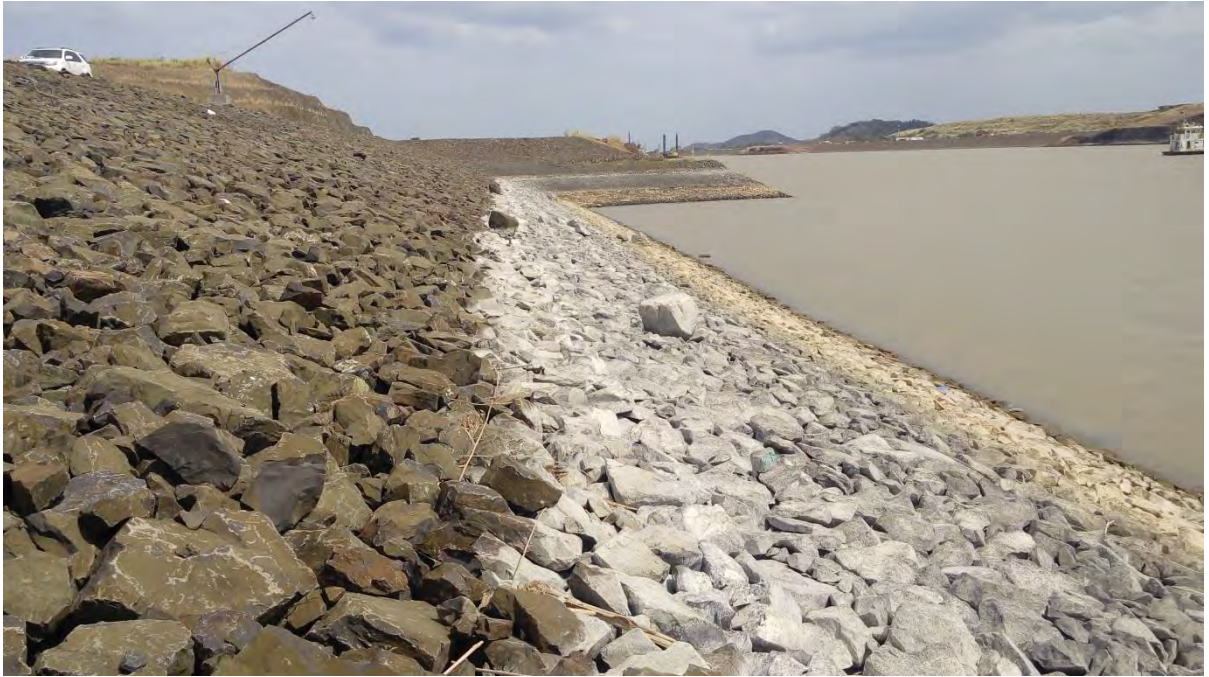
Figura No. 6. Vista suroeste, estación aproximada 0+100, (talud exterior)

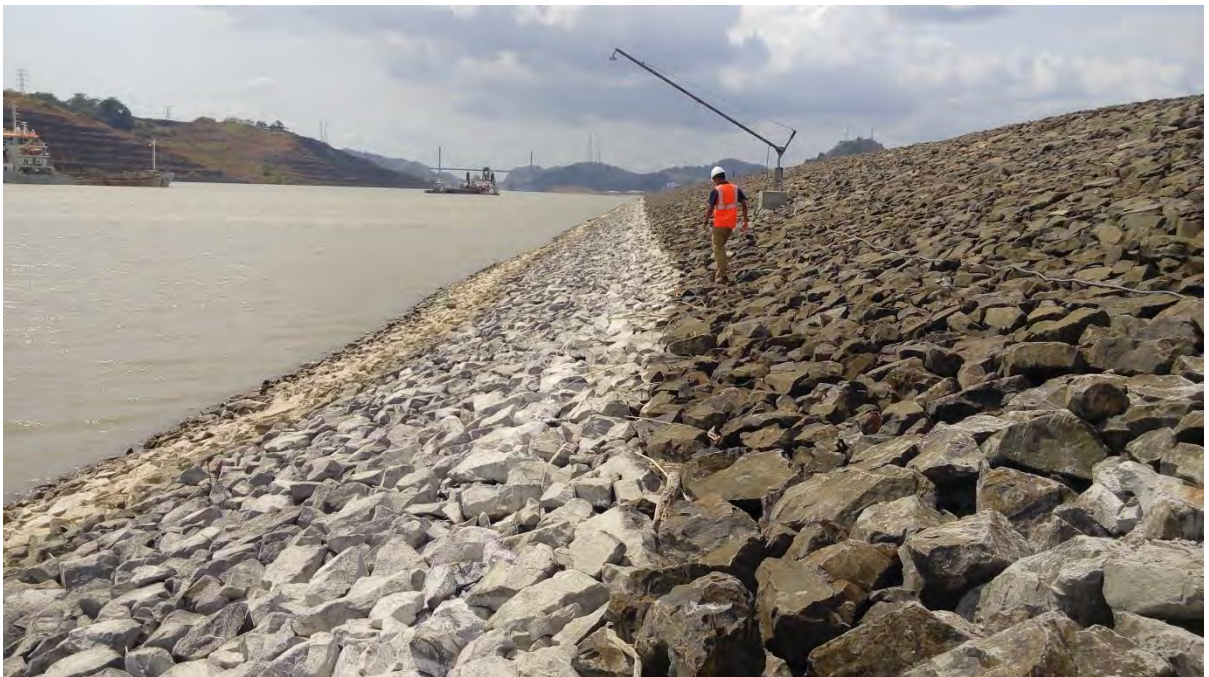
Figura No. 7. Vista sureste, estación aproximada 2+600, (talud interior)

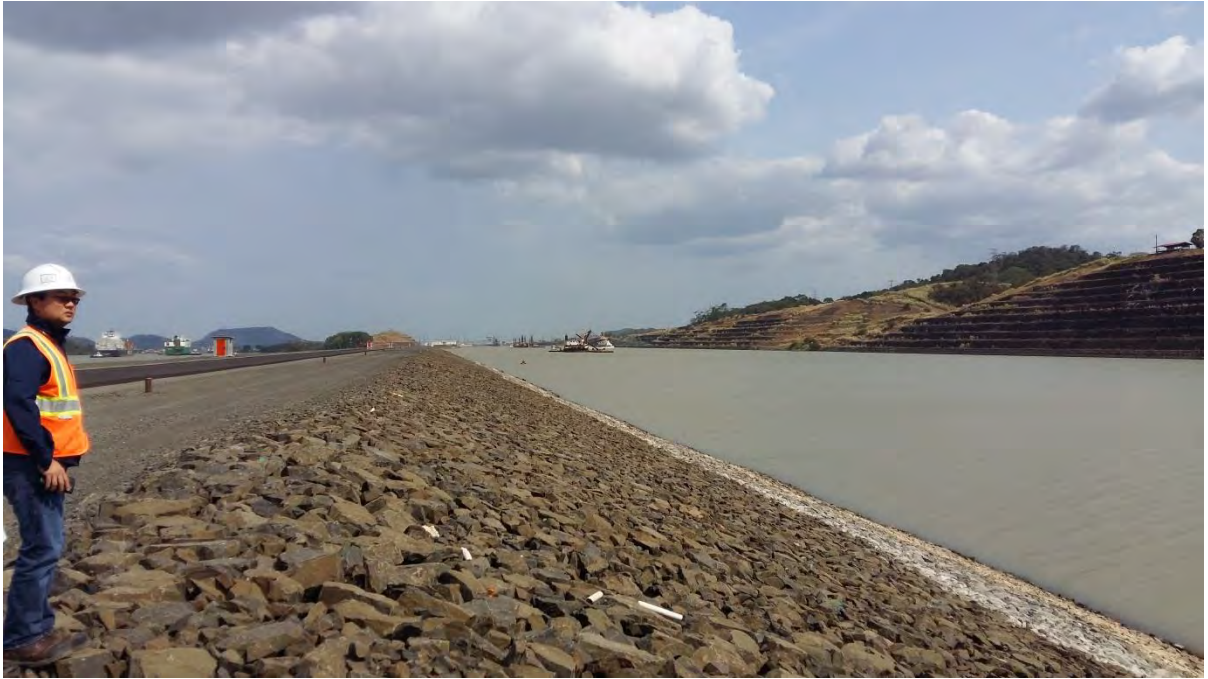
Figura No. 8. Vista noreste, estación aproximada 2+600, (talud interior)

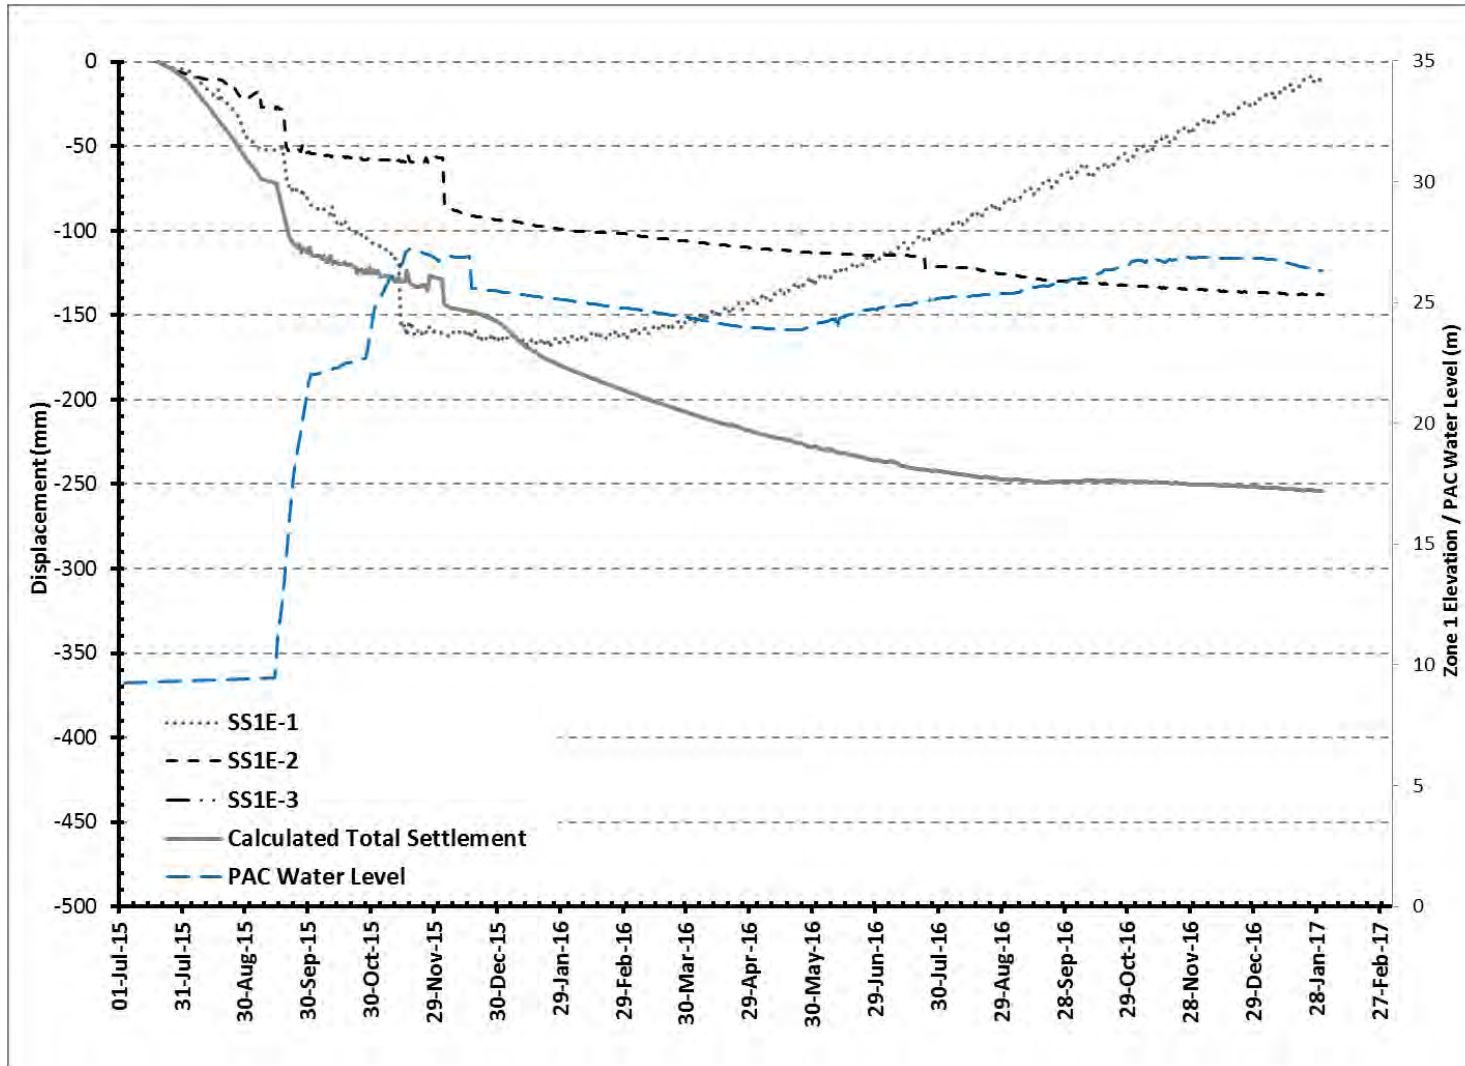
Figura No. 24. Desplazamientos verticales post-construcción, zona 1, estación 1+000

Sección	Observación
Estación 1+000	<ul style="list-style-type: none"> • Desde la instalación de las celdas hasta el 31 de enero del 2017, los sensores mostraron una compresión entre 269 y 339 milímetros. Por otro lado el sensor SS1E-01 instalado a la elevación 5.90m PLD, presenta desde enero del 2016 hasta el 31 de enero del 2017 una expansión de aproximadamente 160 milímetros. Ver Figura No. 23. • El comportamiento post-construcción, Figura No. 24, presenta una compresión total de 254mm al 31 de enero del 2017.

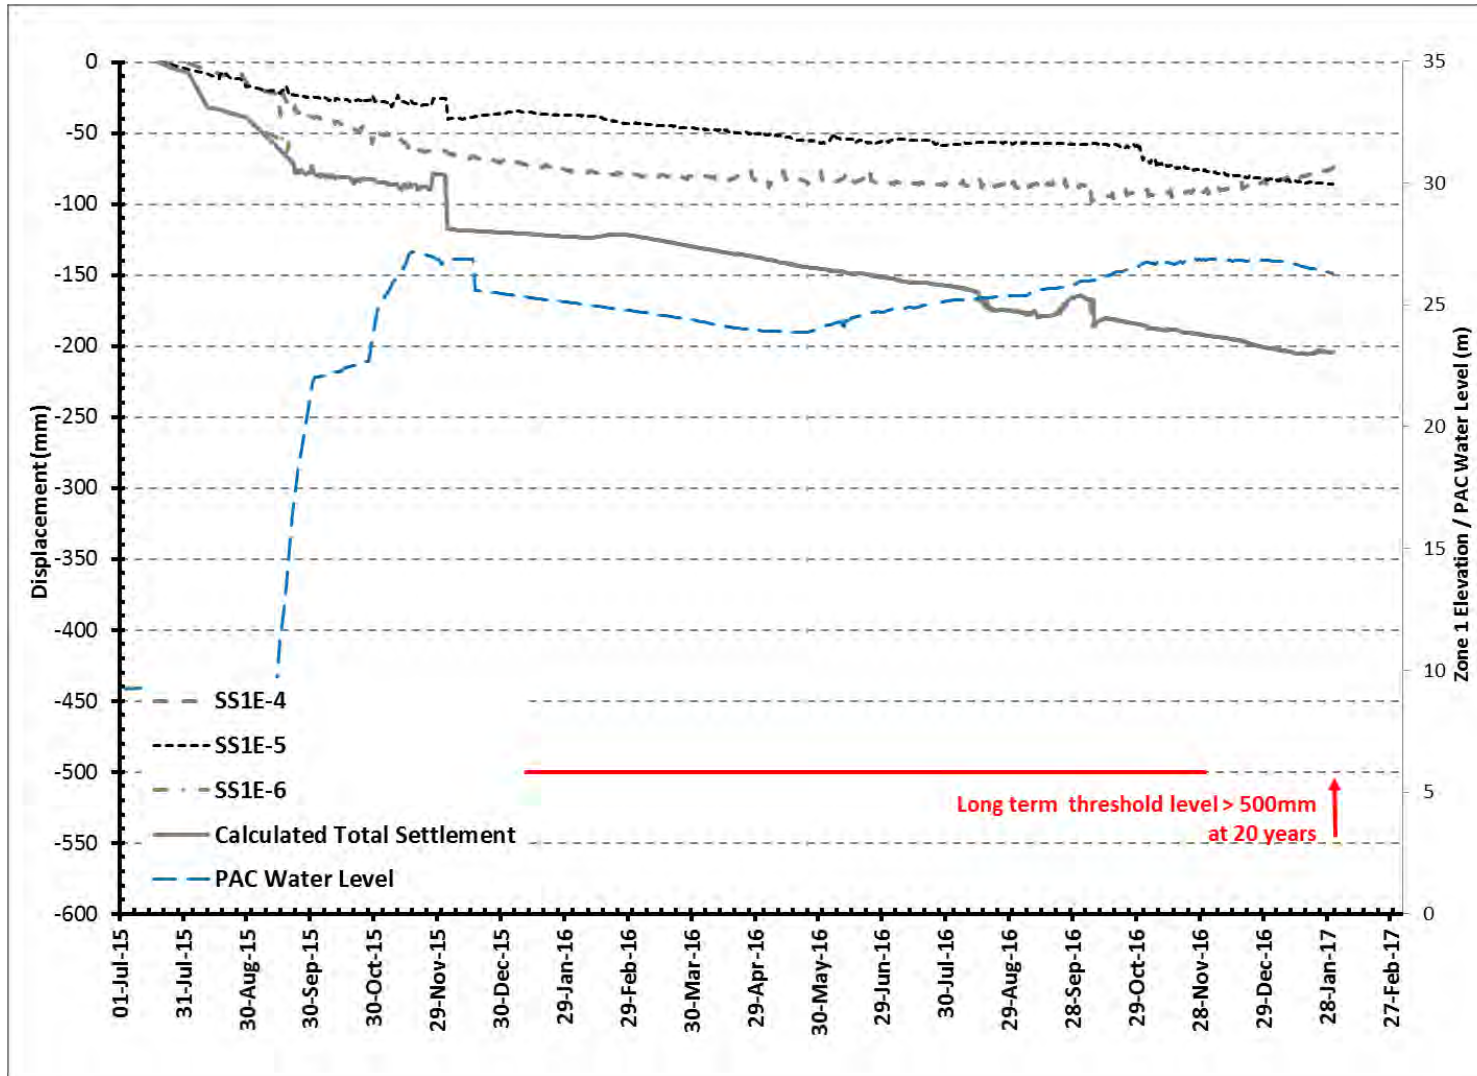
Figura No. 26. Desplazamientos verticales post-construcción, zona 1, estación 1+600

<ul style="list-style-type: none"> Los puntos de control o EDMs que están instalados al norte de la cresta, también muestran un asentamiento mayor que el que presentan los instalados en el relleno de roca, aproximadamente 20mm hasta el 31 de enero del 2017.
Estación 1+600	<ul style="list-style-type: none"> Desde la instalación de las celdas hasta el 29 de abril del 2016, hasta el 31 de enero del 2017, los sensores han mostraron una compresión entre 188 y 248 milímetros. Ver Figura No. 25. El comportamiento post-construcción de la presa, Figura No. 26, presenta una compresión total de 204 mm del 20 de julio del 2015 al 31 de enero del 2015.
