Informe sobre la Aplicación y Eficiencia de Medidas de Mitigación para el Estudio de Impacto Ambiental del Proyecto "Ampliación del Canal de Panamá - Tercer Juego de Esclusas"

Resolución DIEORA IA-632-2007 del 9 de noviembre de 2007

Informe 01 Fase de Operación

Período (Junio – Diciembre 2016)

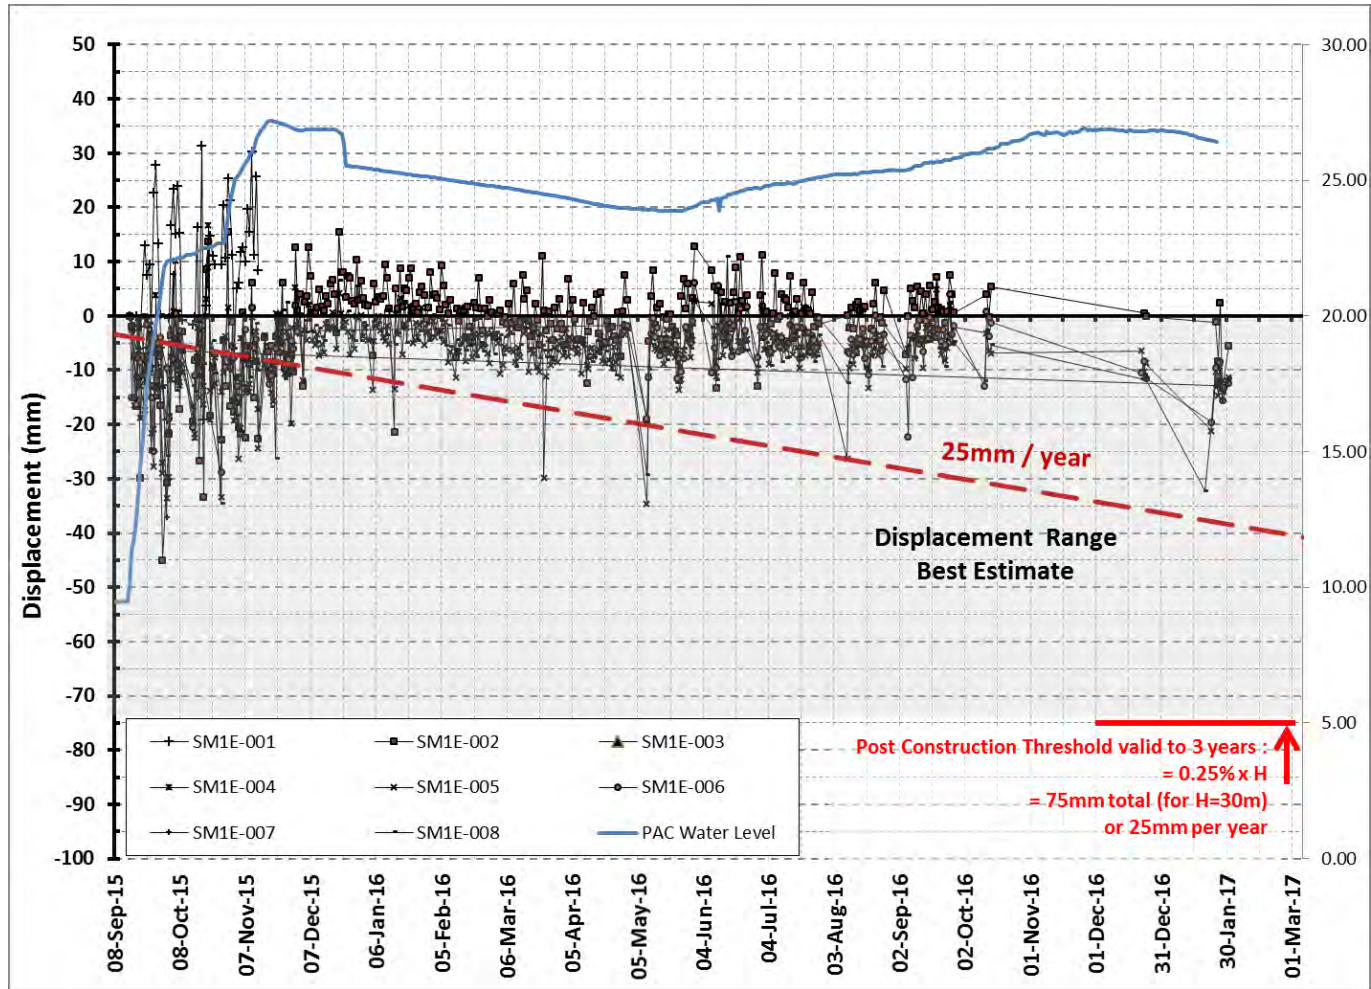
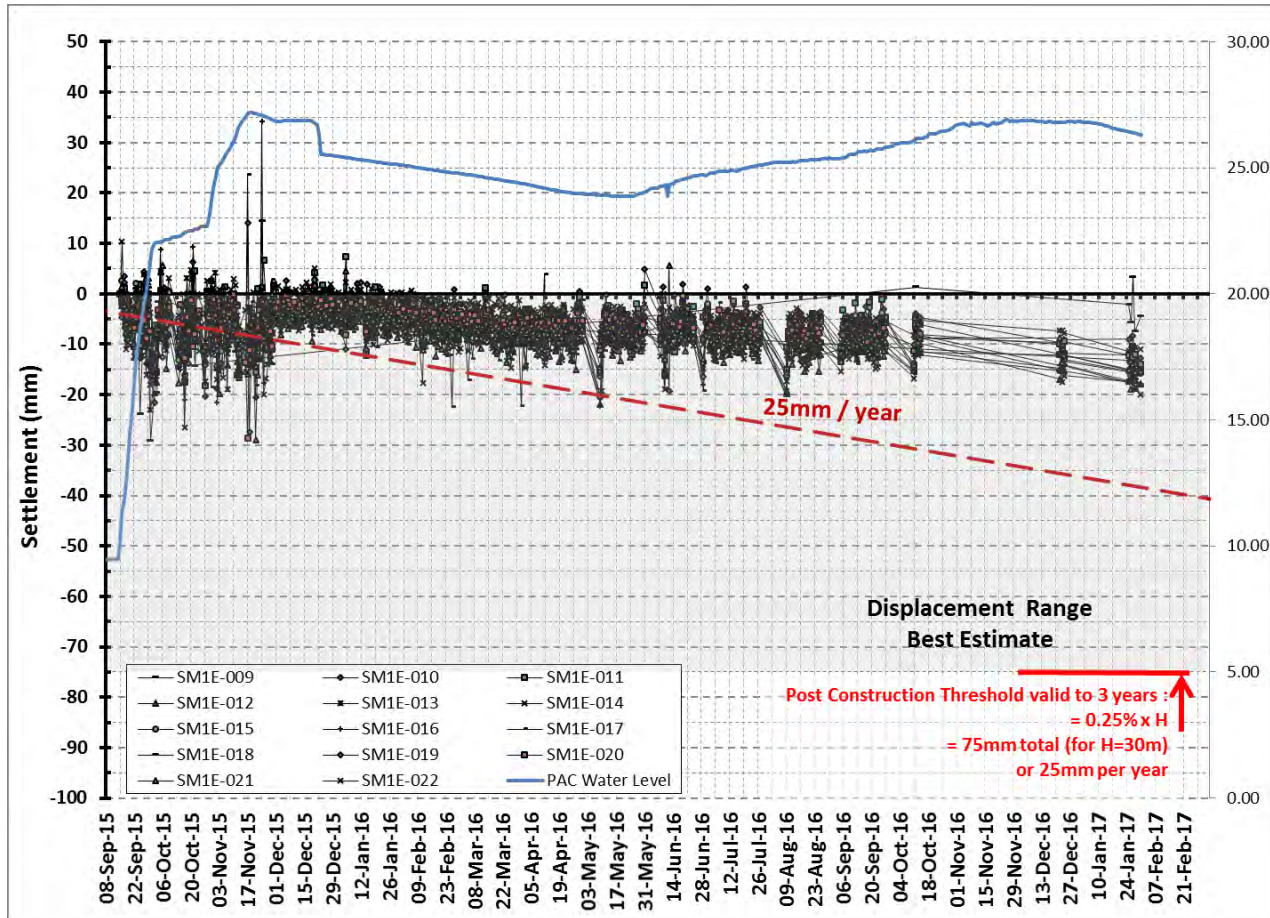
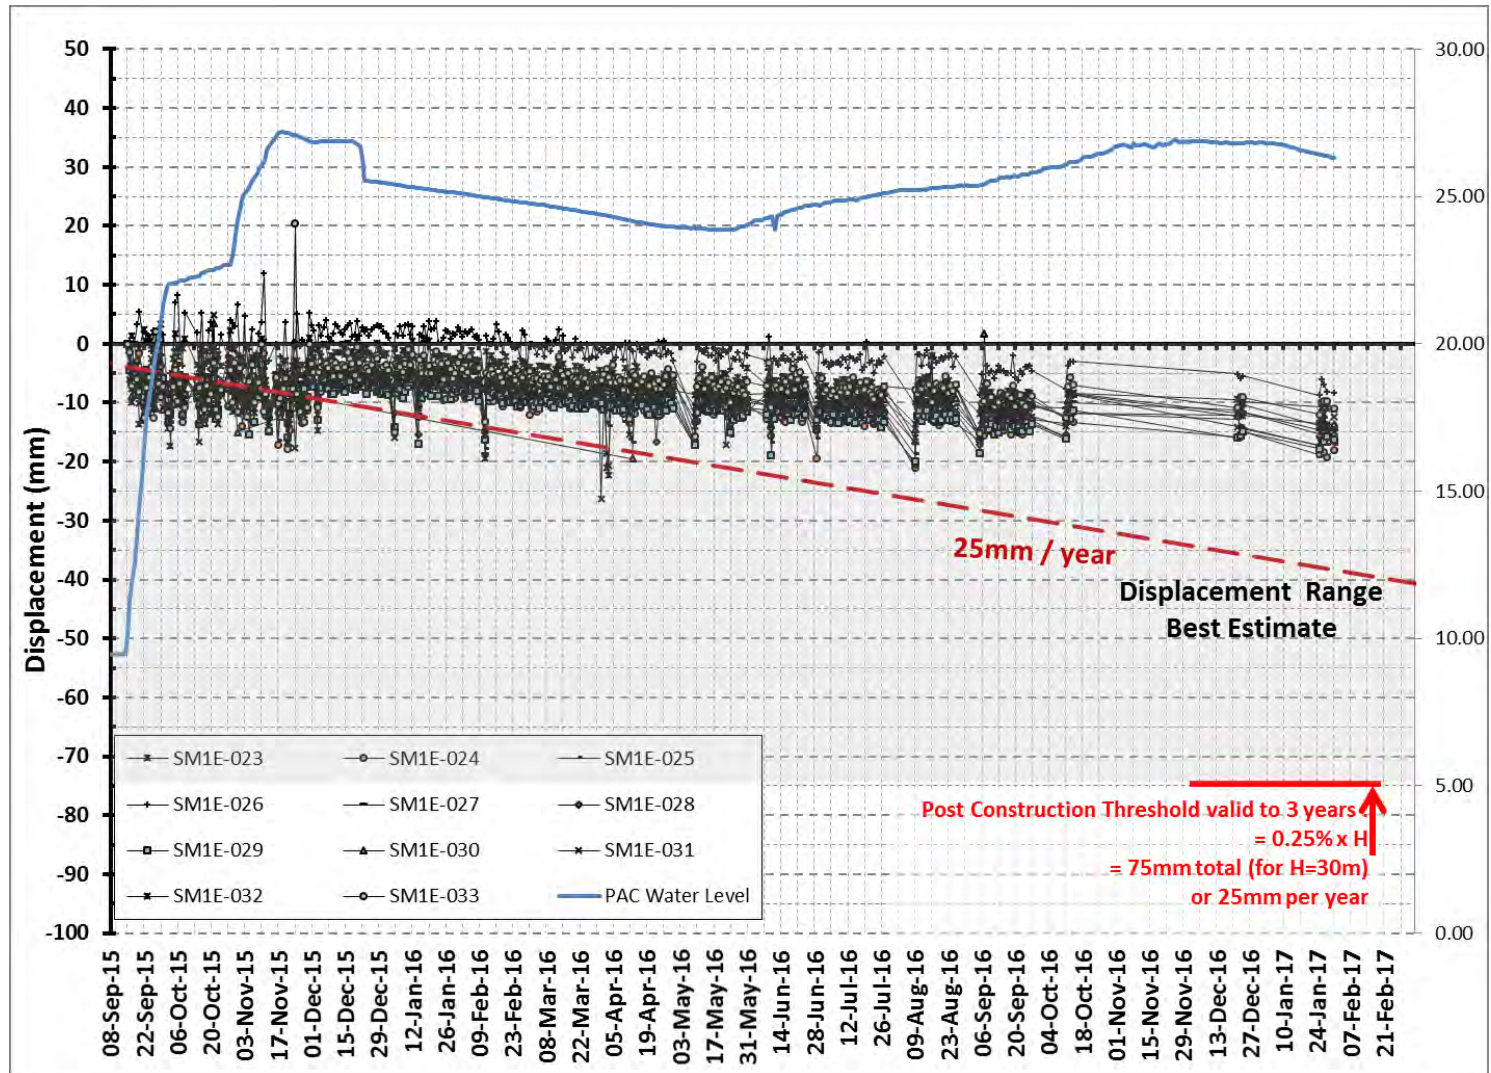
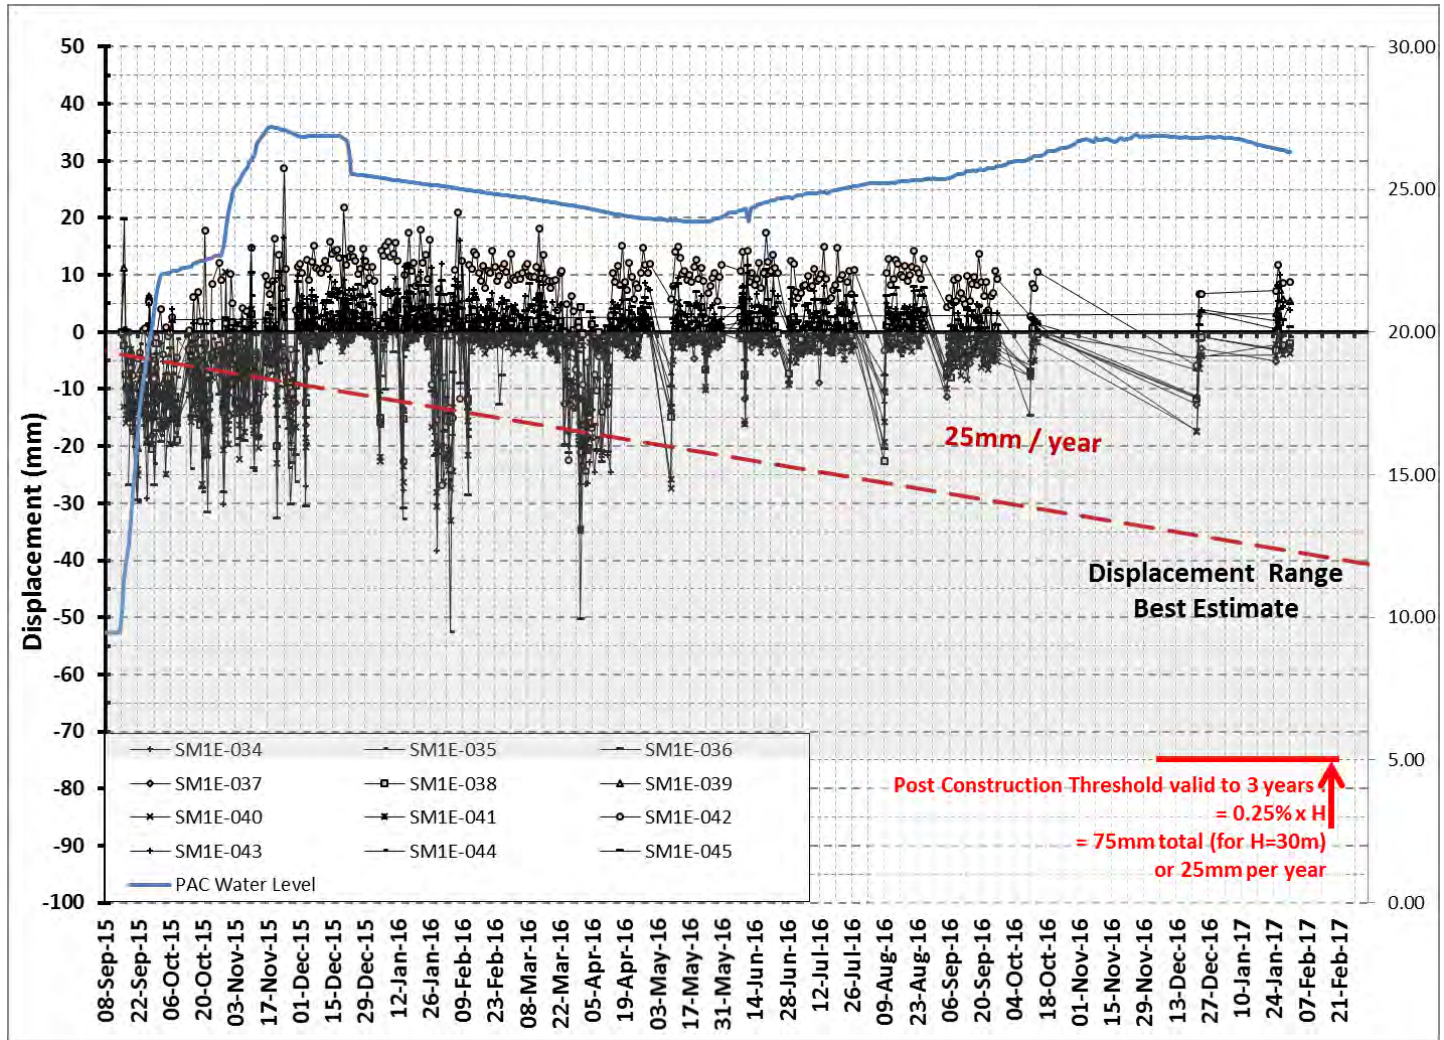
Posición	Observación
Cresta de la presa	<ul style="list-style-type: none"> Desplazamiento Vertical, Figuras No. 27 a No. 30: se observa una tendencia de asentamiento de aproximadamente 18mm Desplazamiento transversal al eje de la represa, Figuras No. 31 a No. 36: los EDMs presentan una tendencia de desplazamiento en dirección al Lago Miraflores de aproximadamente 18mm. En la

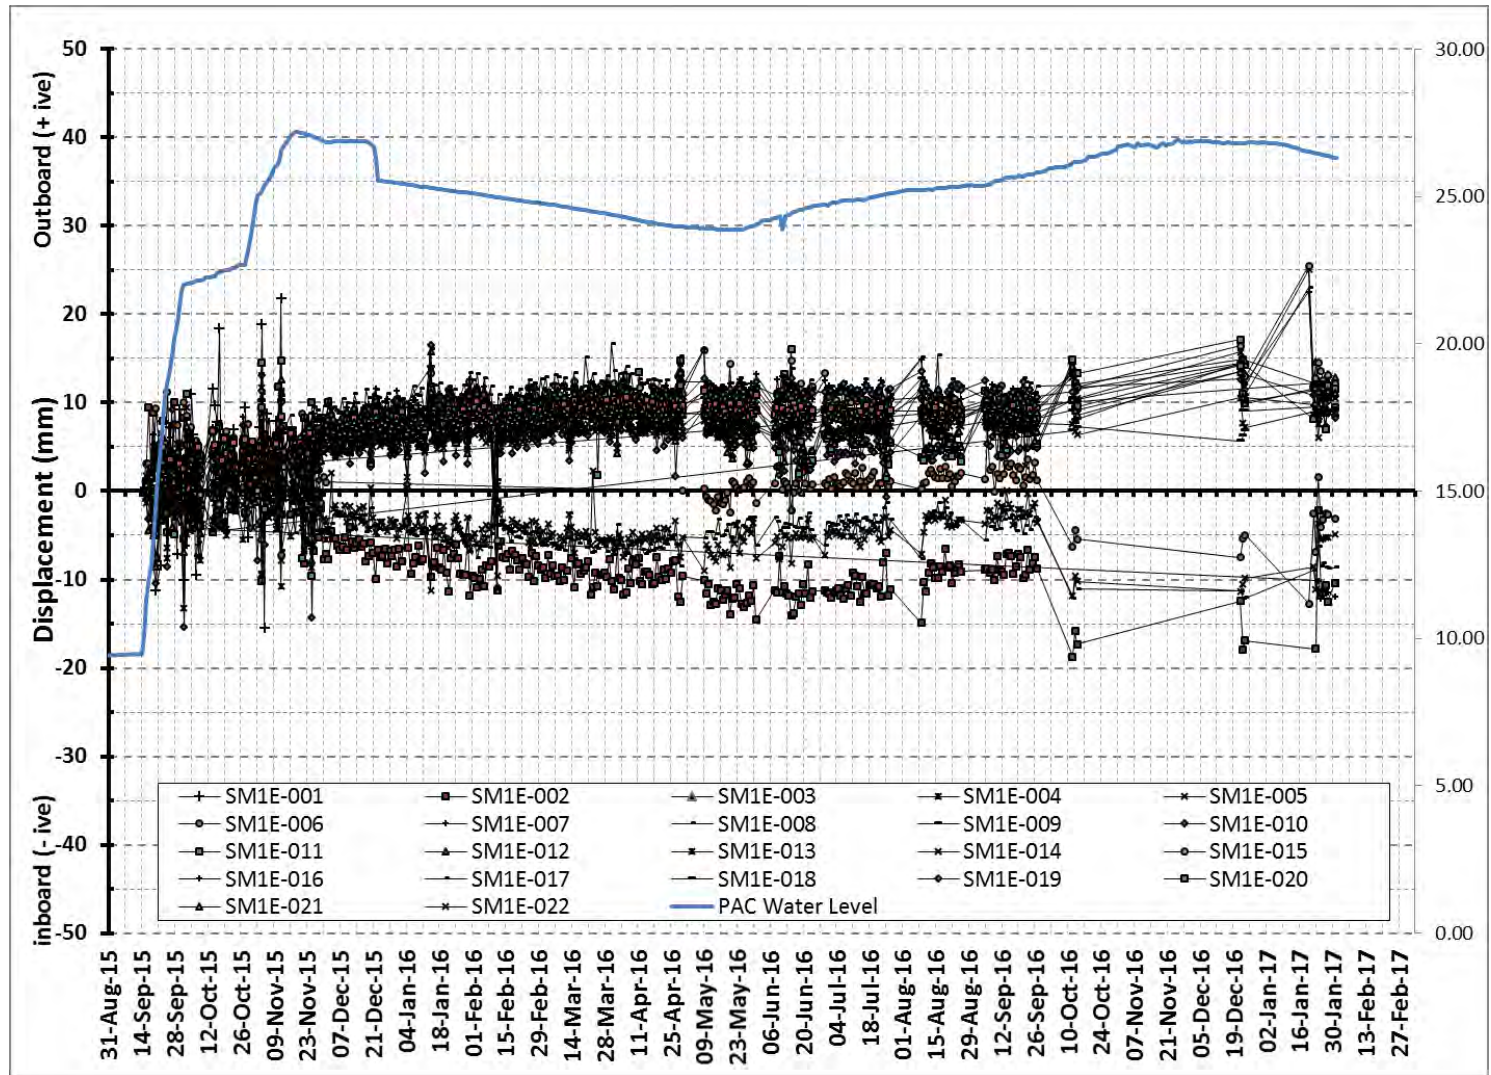
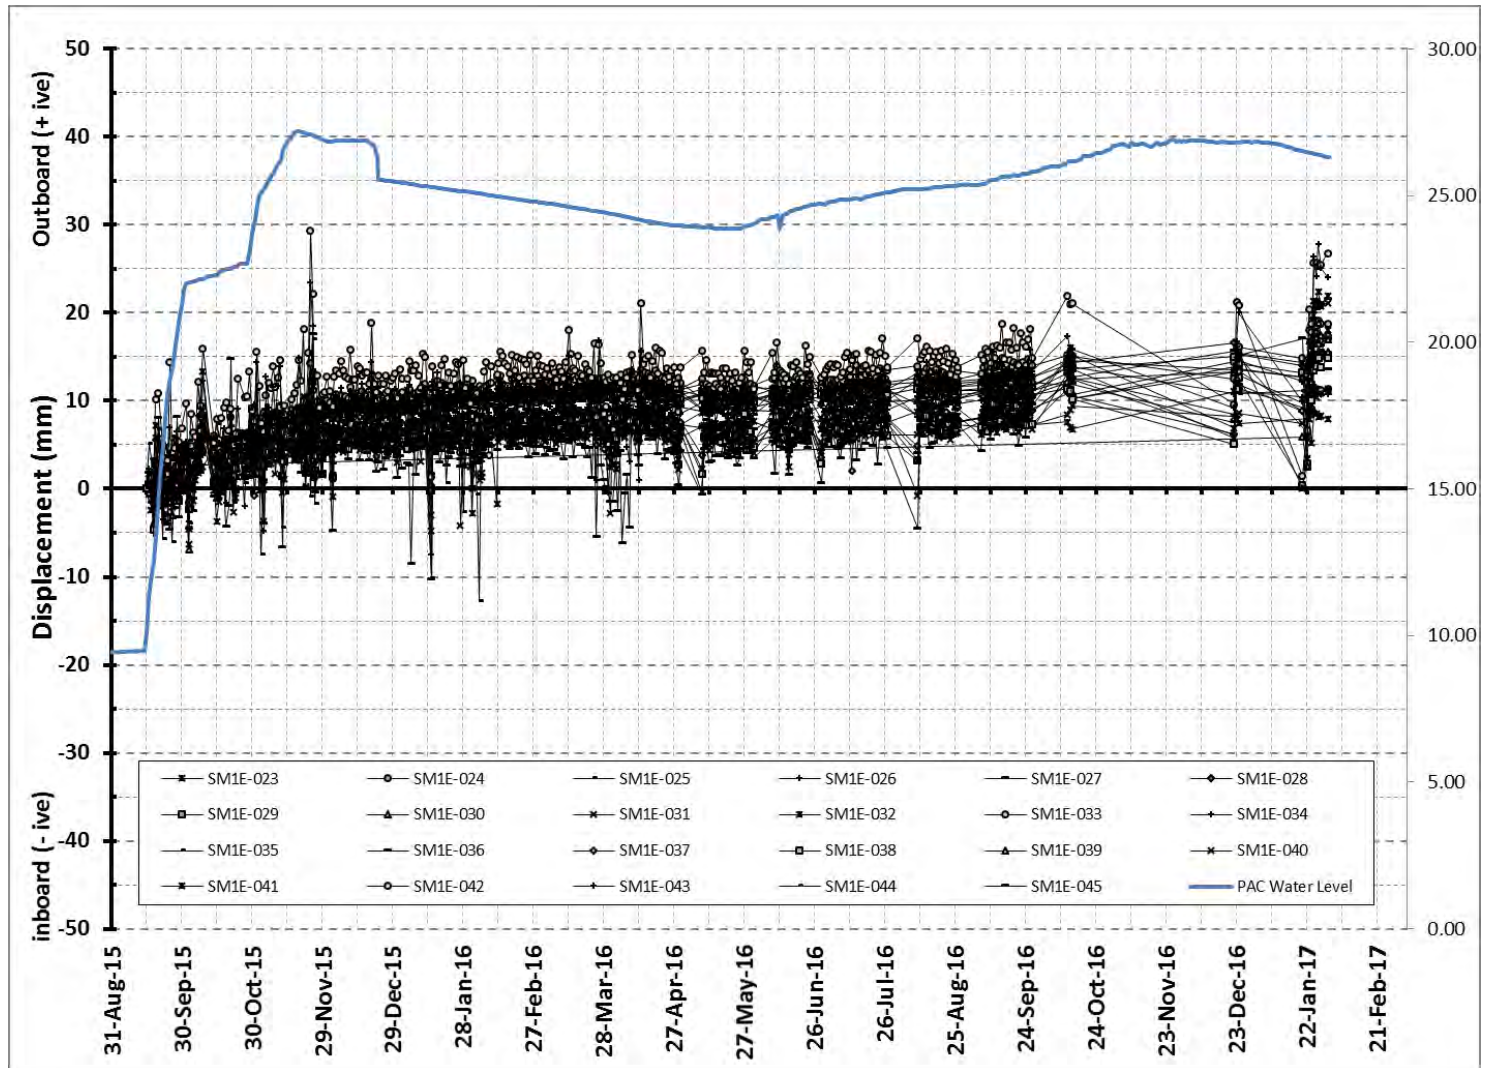
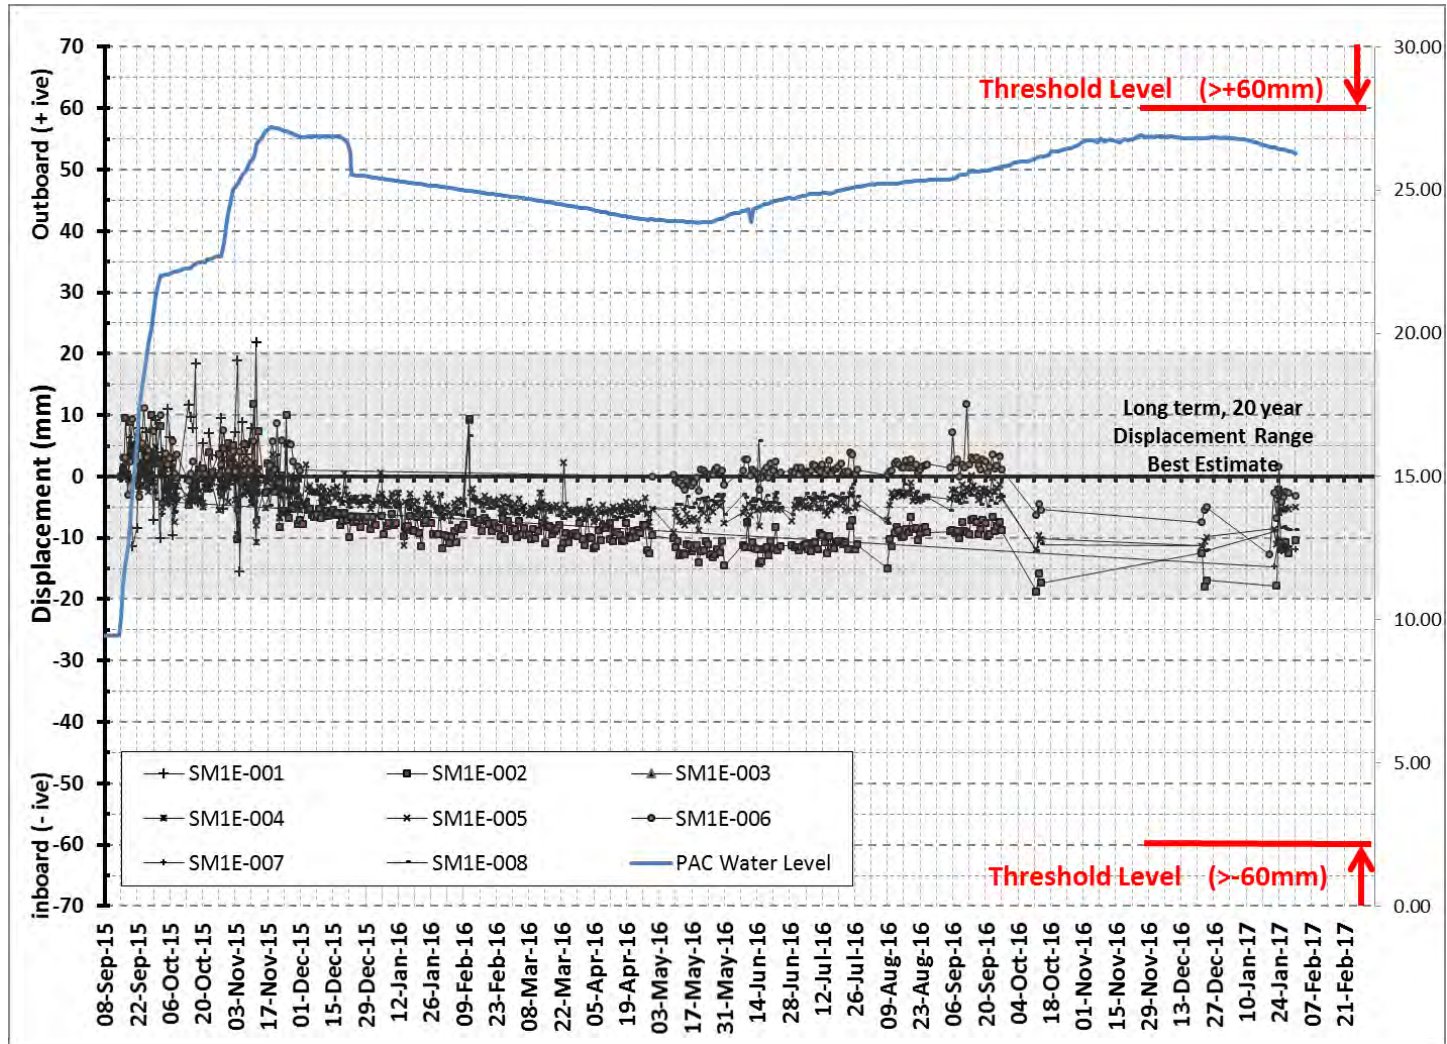
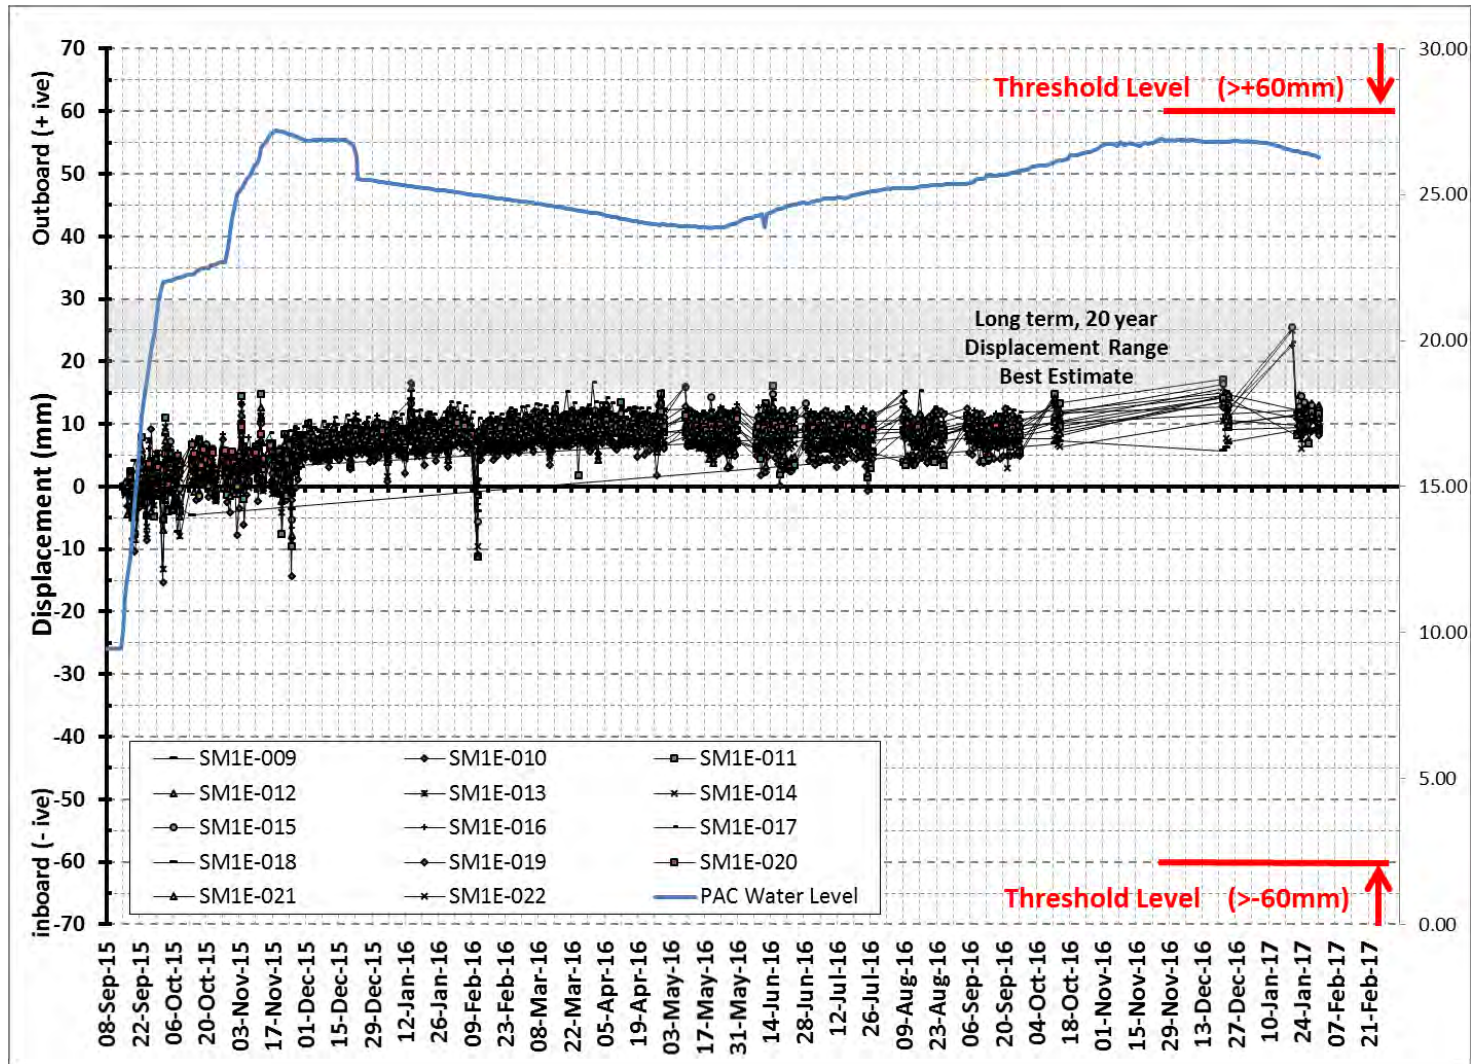
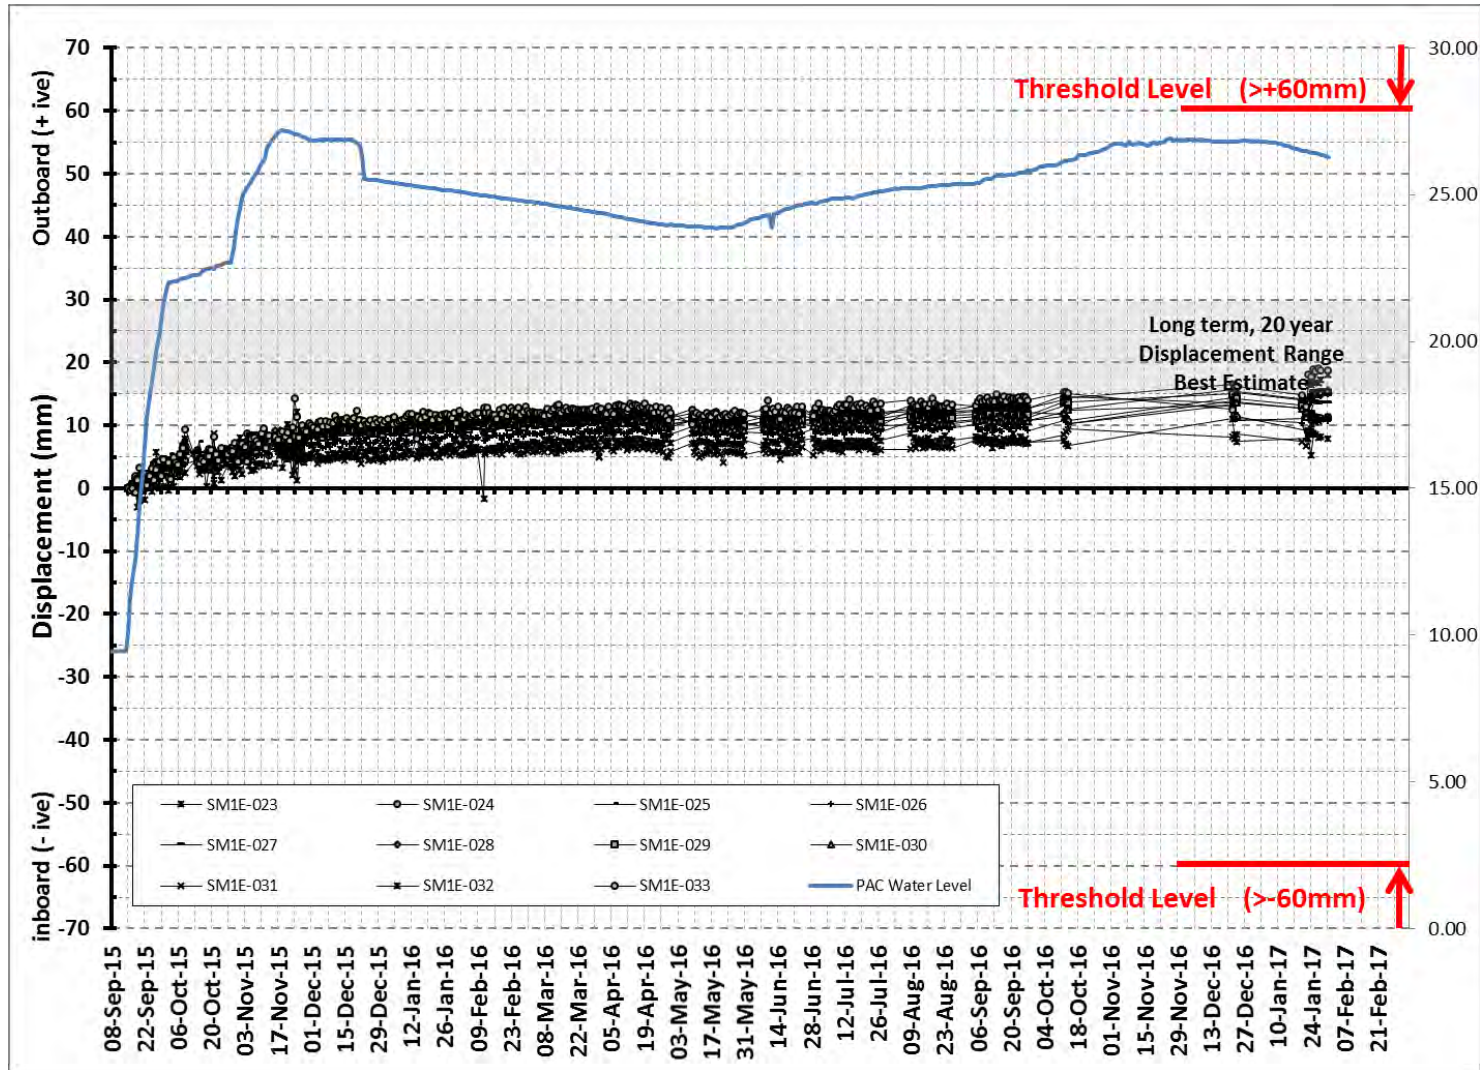
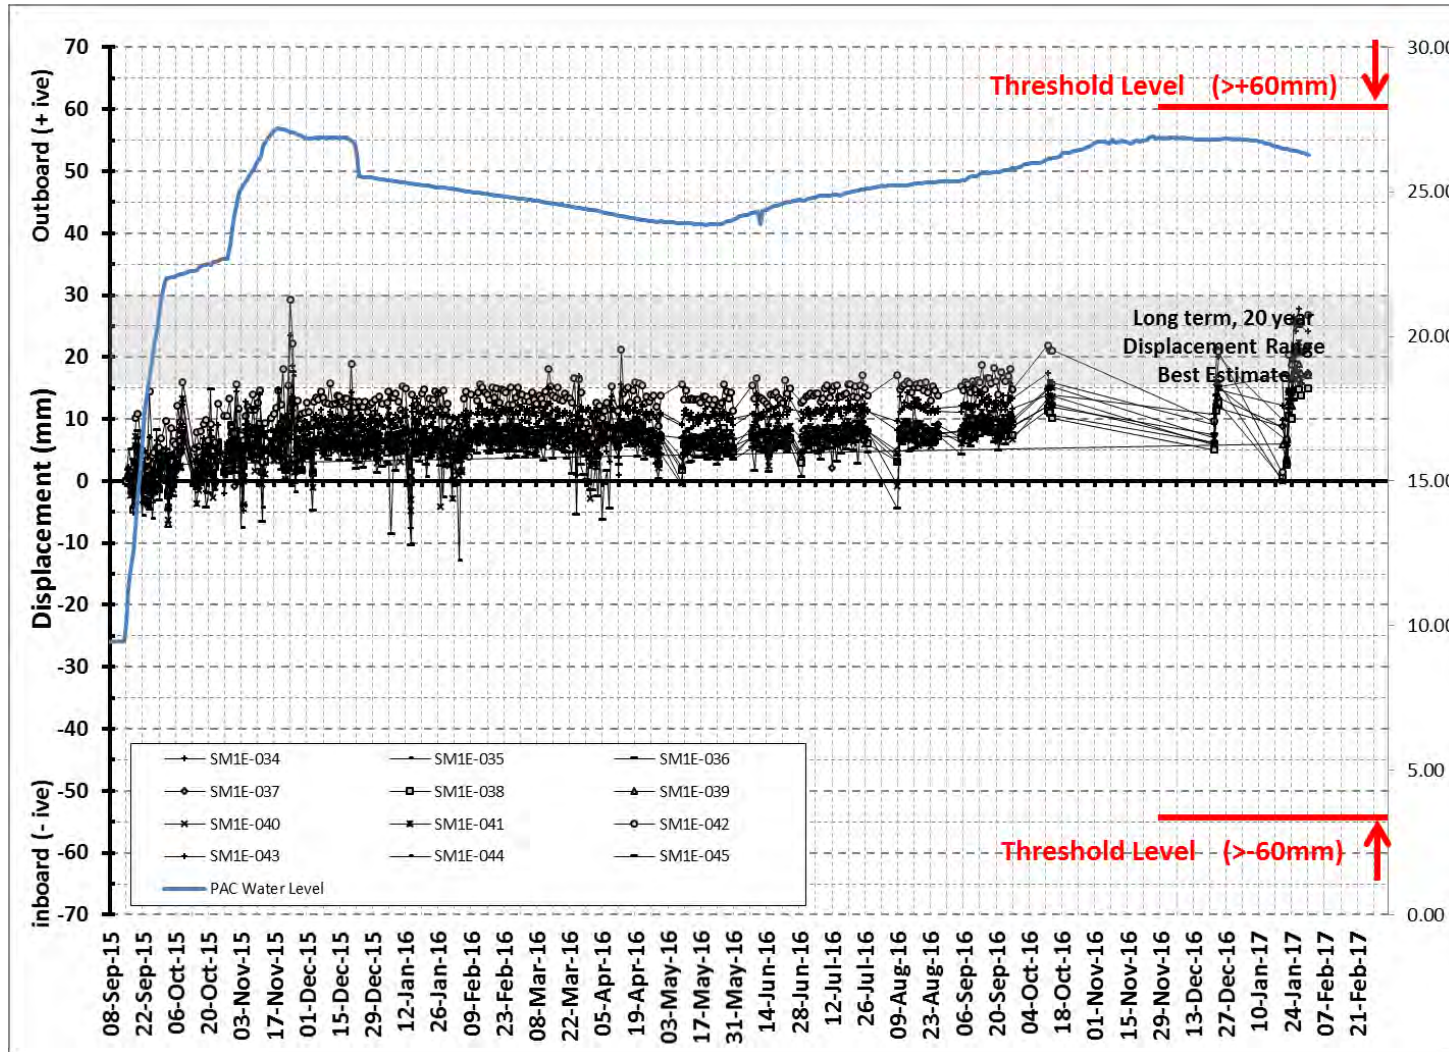
<p>estación 1+900 muestra un desplazamiento de aproximadamente 8mm en dirección al nuevo canal de acceso, Lago Gatún.</p> <ul style="list-style-type: none"> • Desplazamiento longitudinal al eje de represa, Figuras No. 37 a No. 42: Los EDMs, no presentan desplazamientos en esta dirección.
<p>Talud exterior de la presa</p>	<ul style="list-style-type: none"> • Desplazamiento Vertical, Figuras No. 43 a No. 45: en las estaciones 0+950 a 2+150, se muestra una expansión de aproximadamente 10mm. • Desplazamiento transversal al eje de la represa, Figuras No. 46 a No. 48: los EDMs de la estaciones 1+650 a 2+150, no mostraron tendencia muy clara. • Desplazamiento longitudinal al eje de represa, Figuras No. 49 a No. 51, Los EDMs de la estaciones 1+650 a 2+150, no mostraron desplazamientos considerables
