Informe sobre la Aplicación y Eficiencia de Medidas de Mitigación para el Estudio de Impacto Ambiental del Proyecto "Ampliación del Canal de Panamá - Tercer Juego de Esclusas"

Resolución DIEORA IA-632-2007 del 9 de noviembre de 2007

Informe 01 Fase de Operación

Período (Junio – Diciembre 2016)

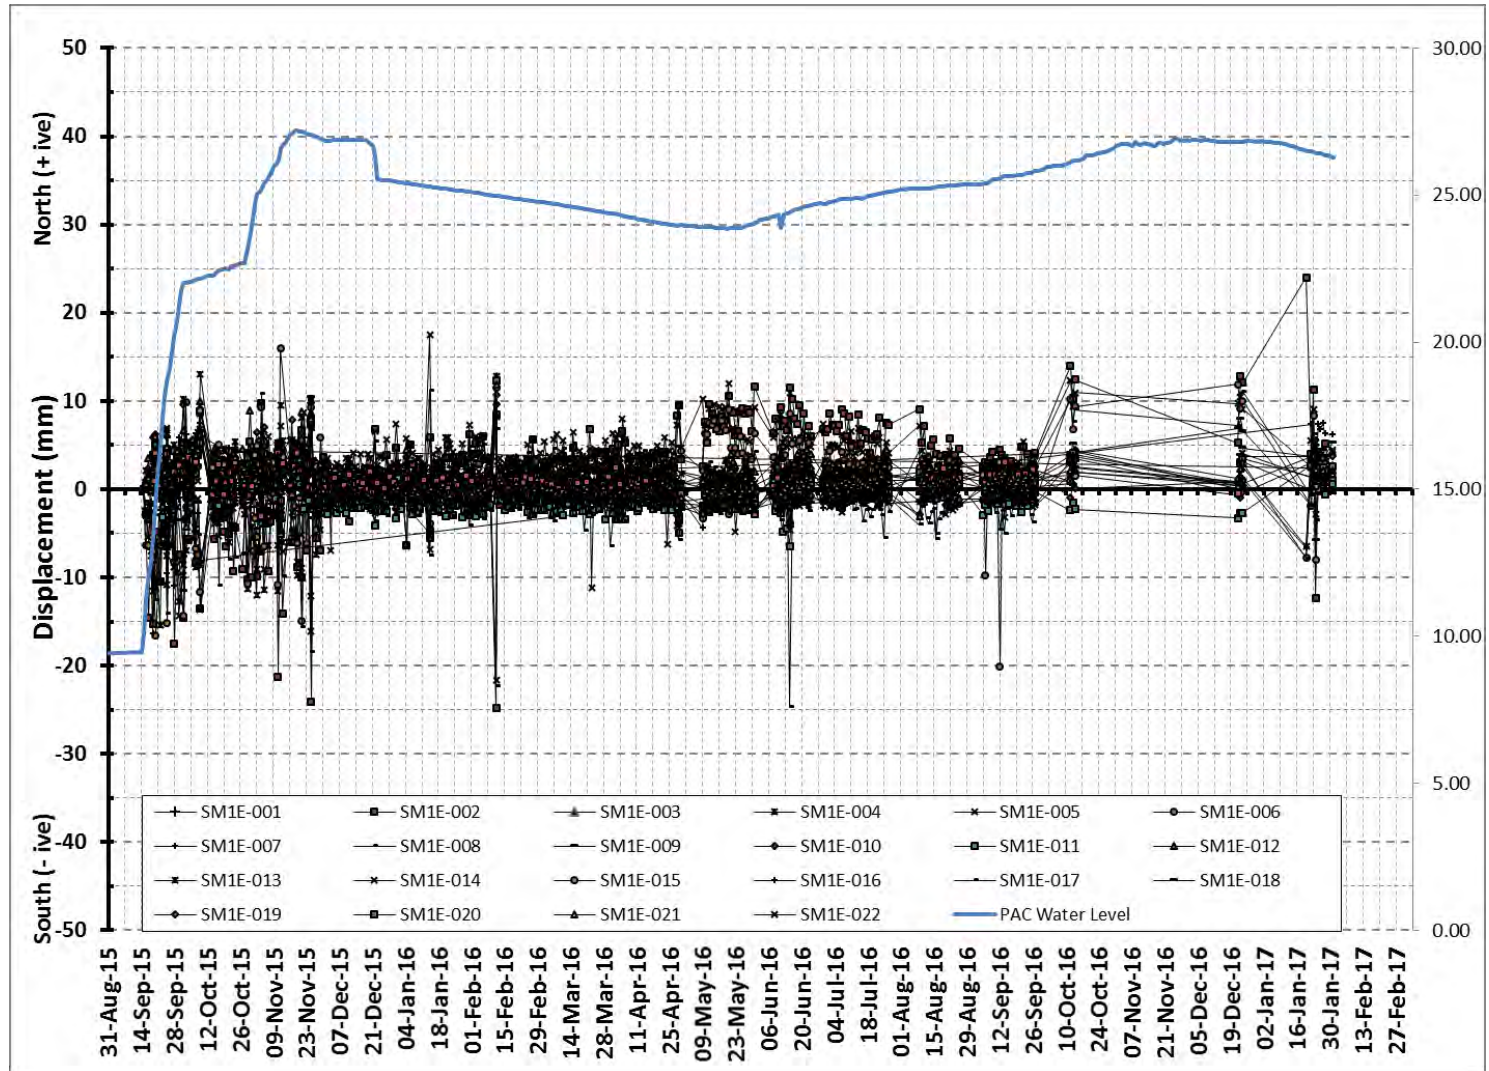
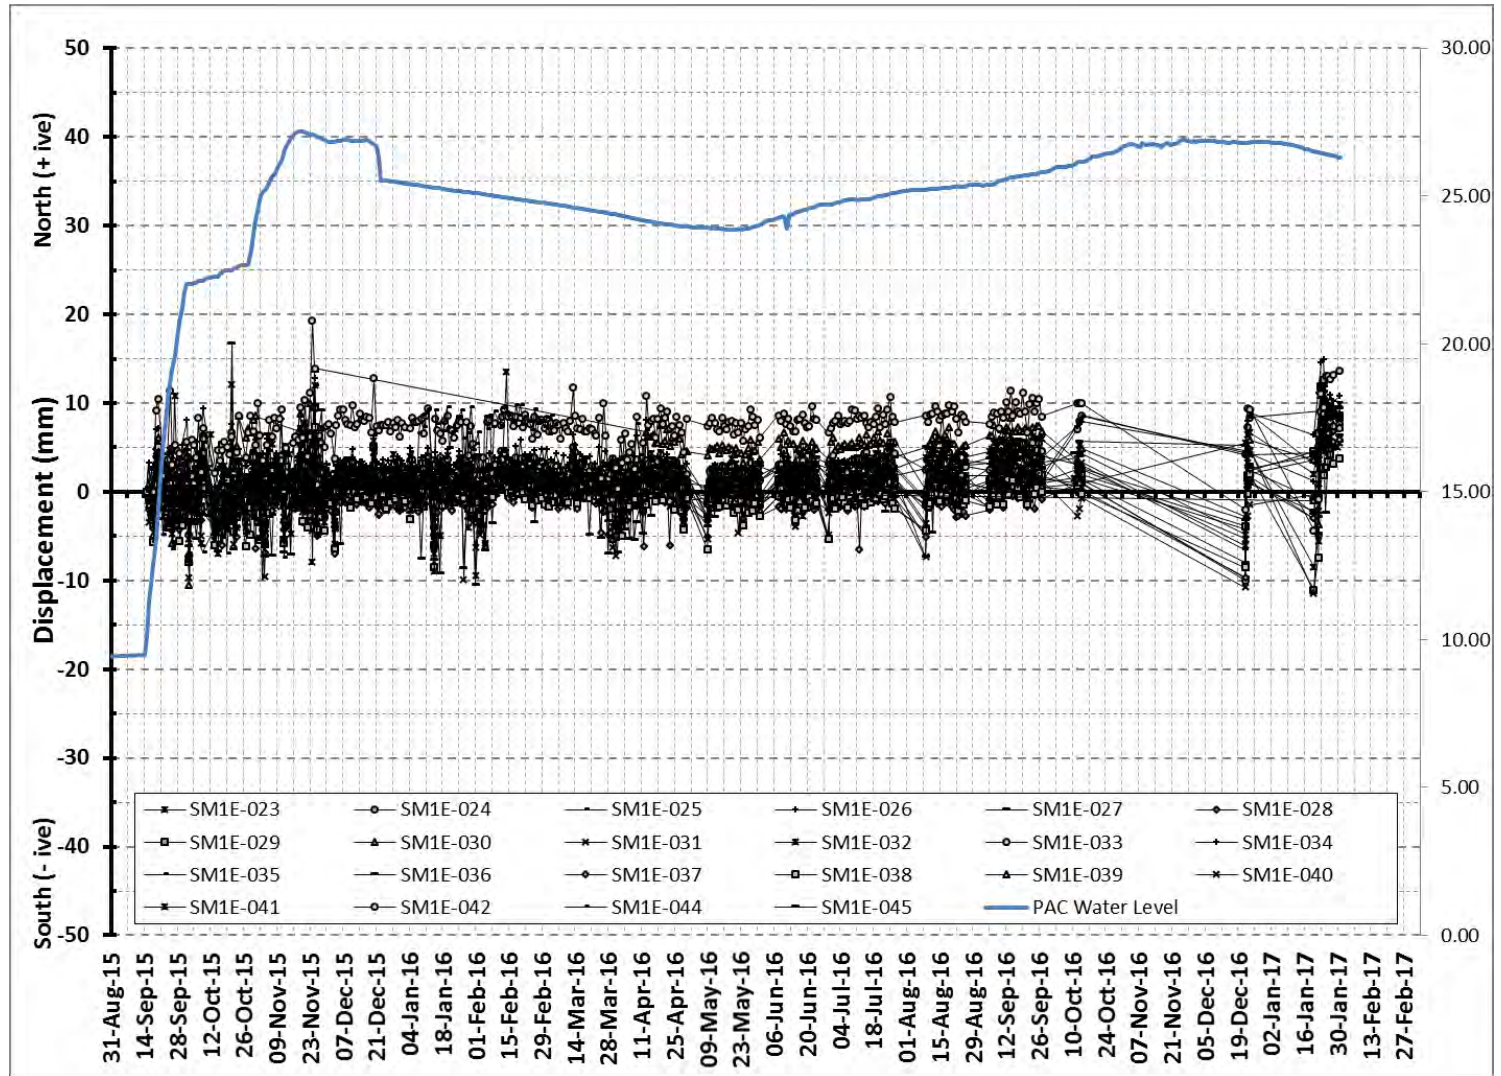
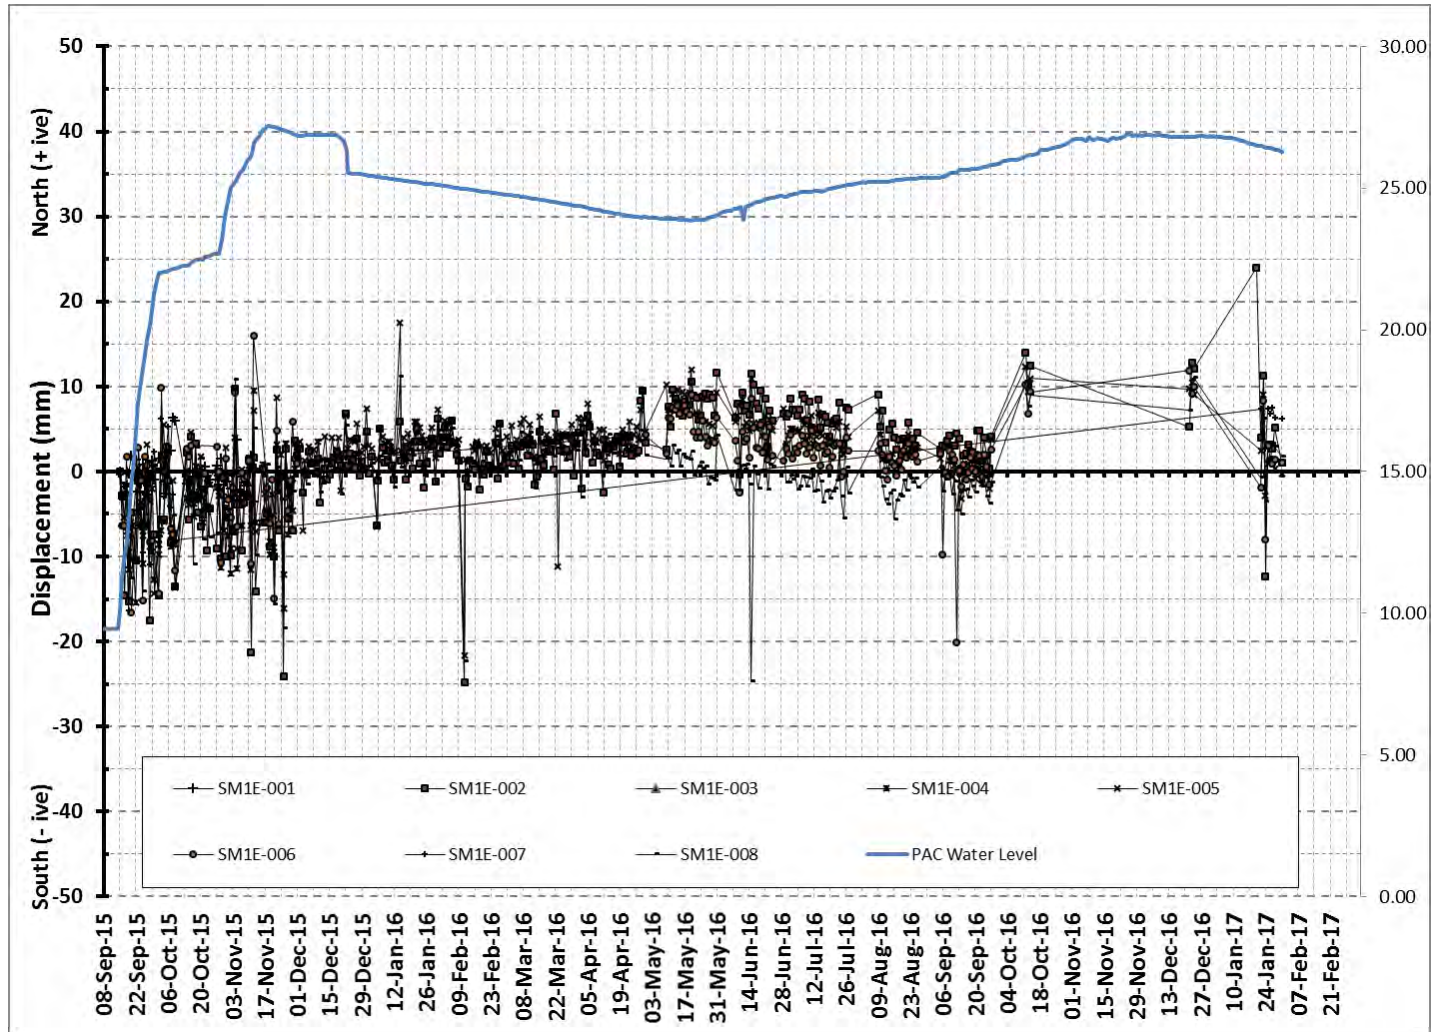
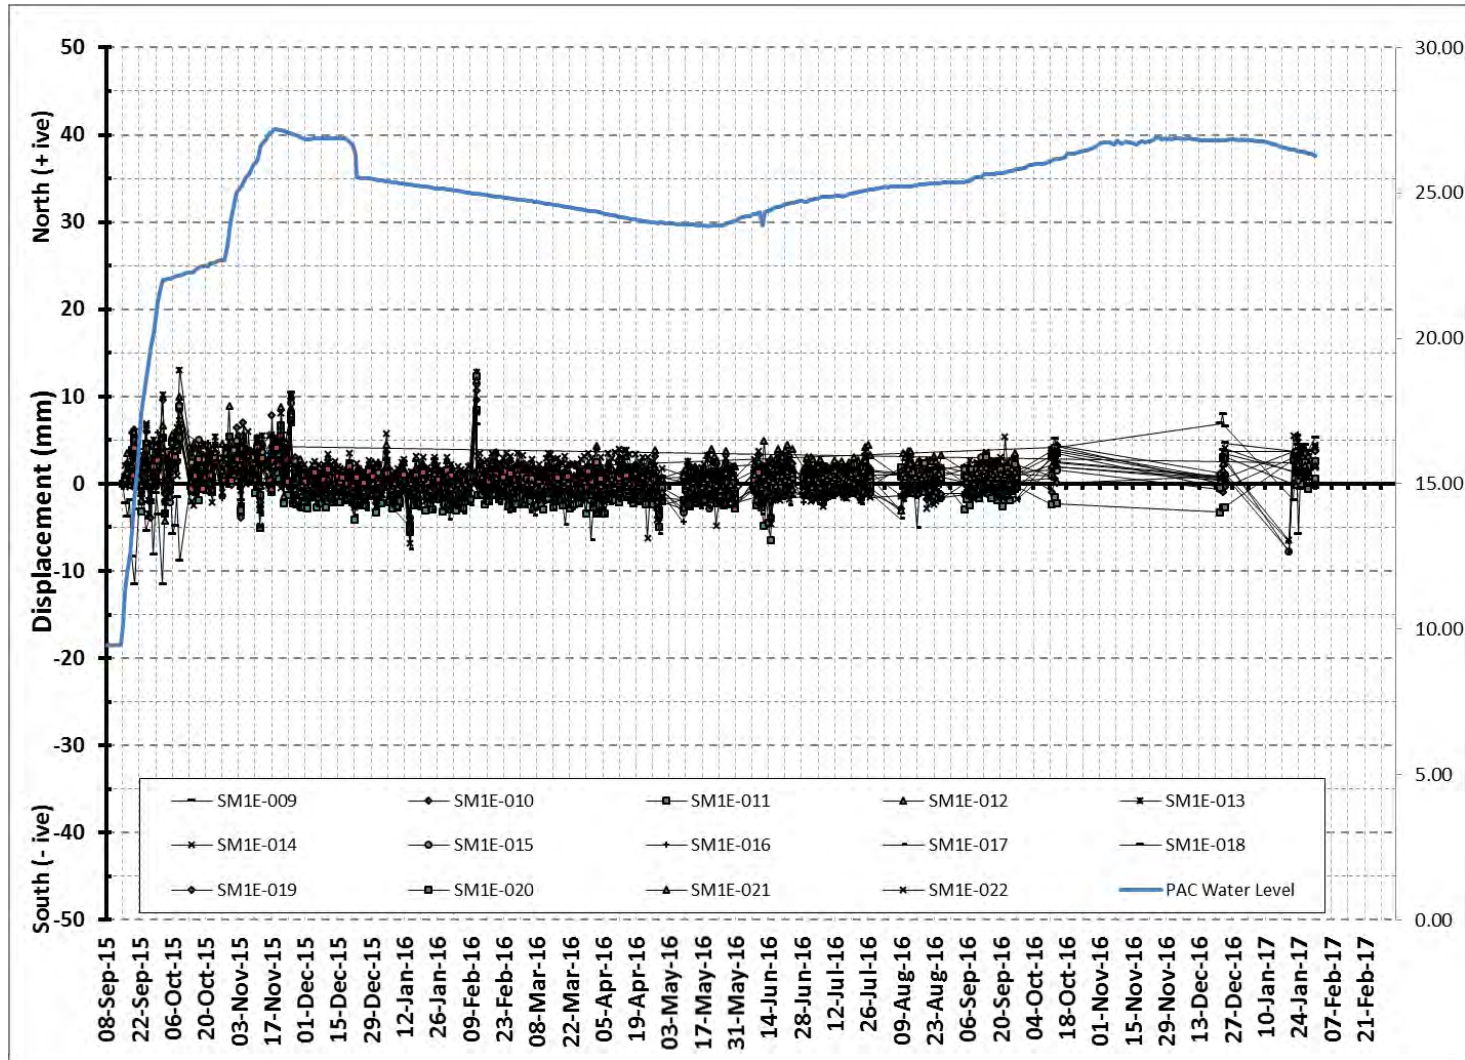
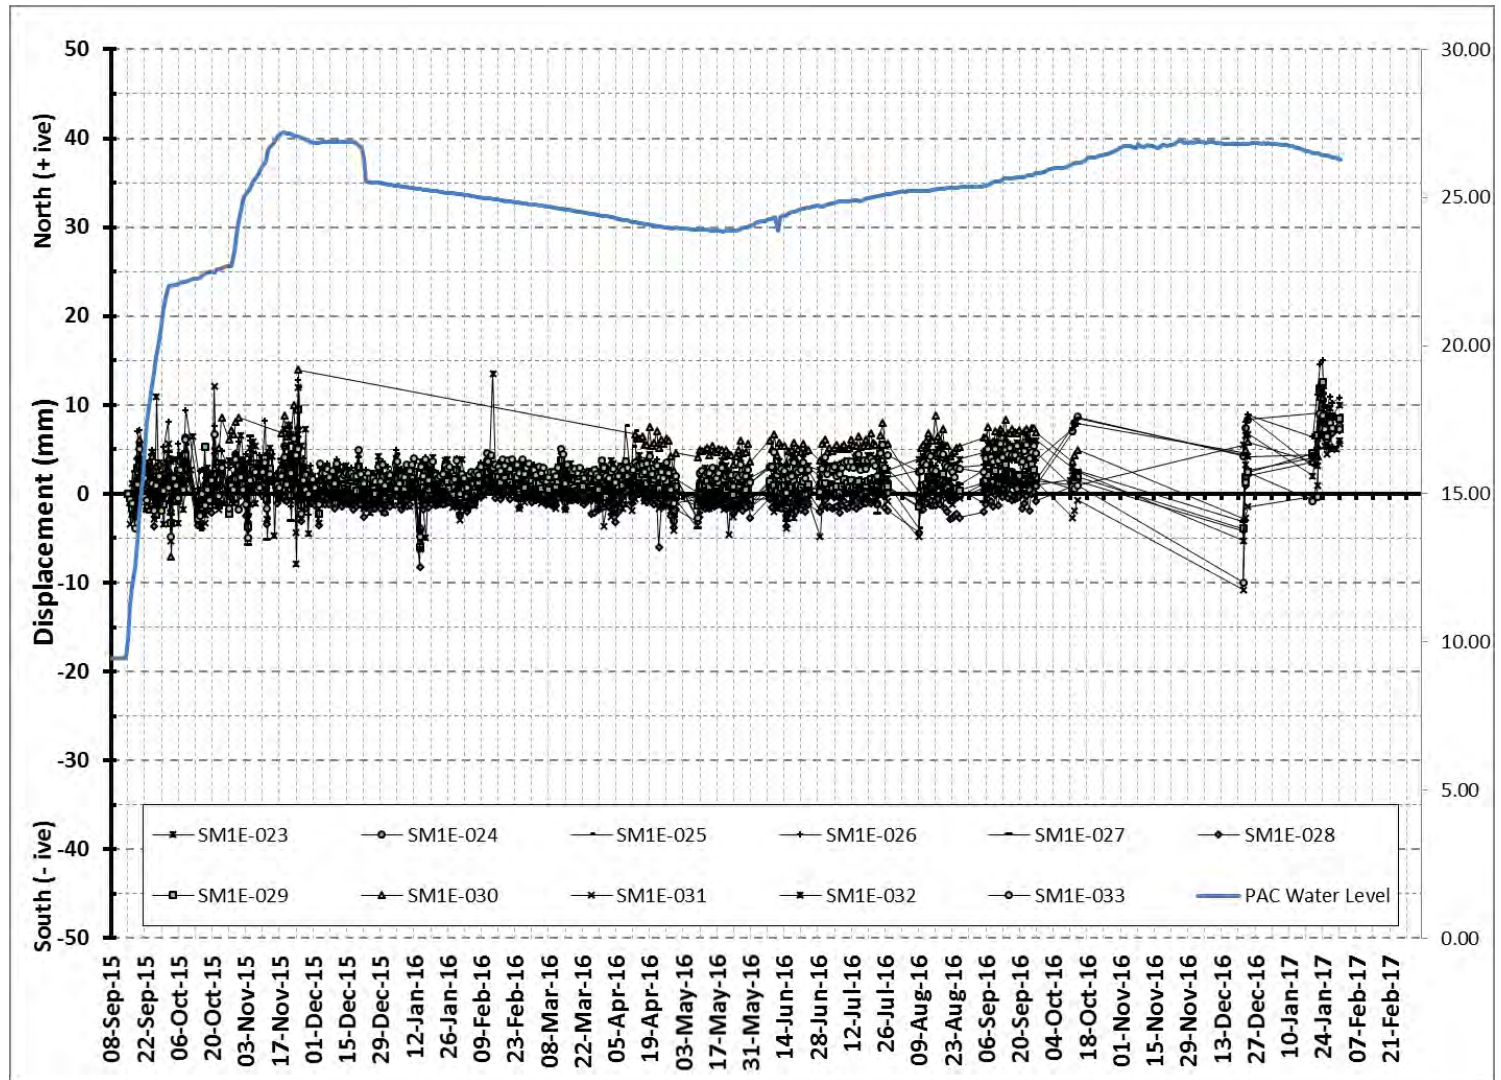
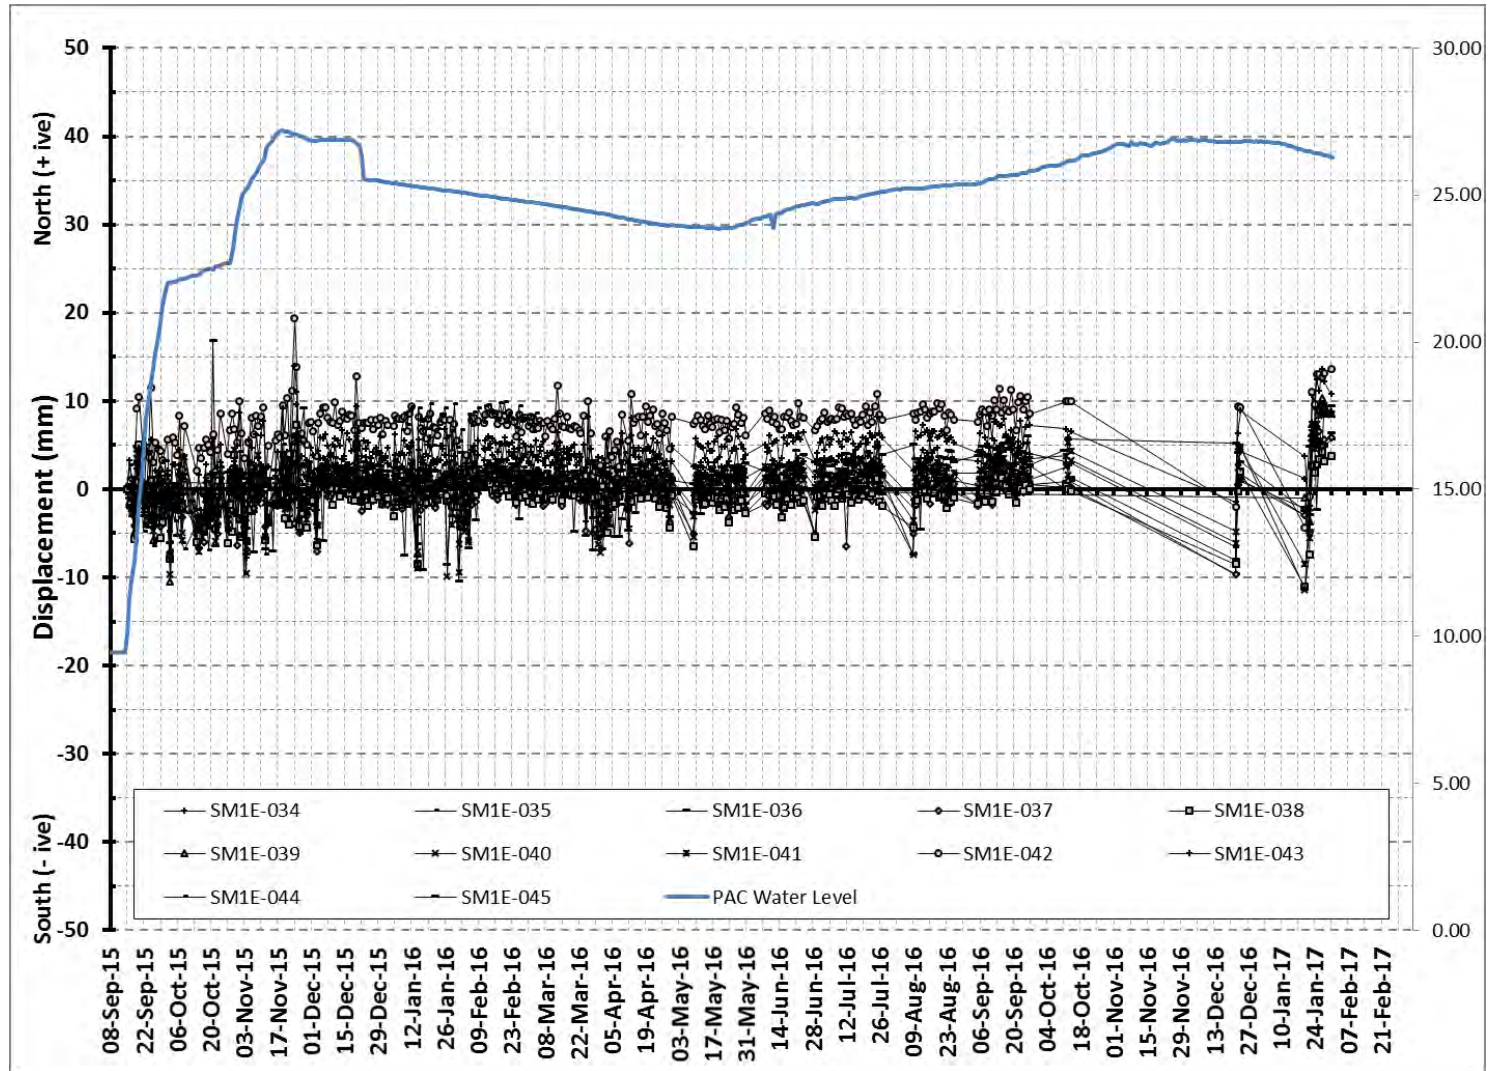
<p>estación 1+900 muestra un desplazamiento de aproximadamente 8mm en dirección al nuevo canal de acceso, Lago Gatún.</p> <ul style="list-style-type: none"> • Desplazamiento longitudinal al eje de represa, Figuras No. 37 a No. 42: Los EDMs, no presentan desplazamientos en esta dirección.
<p>Talud exterior de la presa</p>	<ul style="list-style-type: none"> • Desplazamiento Vertical, Figuras No. 43 a No. 45: en las estaciones 0+950 a 2+150, se muestra una expansión de aproximadamente 10mm. • Desplazamiento transversal al eje de la represa, Figuras No. 46 a No. 48: los EDMs de la estaciones 1+650 a 2+150, no mostraron tendencia muy clara. • Desplazamiento longitudinal al eje de represa, Figuras No. 49 a No. 51, Los EDMs de la estaciones 1+650 a 2+150, no mostraron desplazamientos considerables

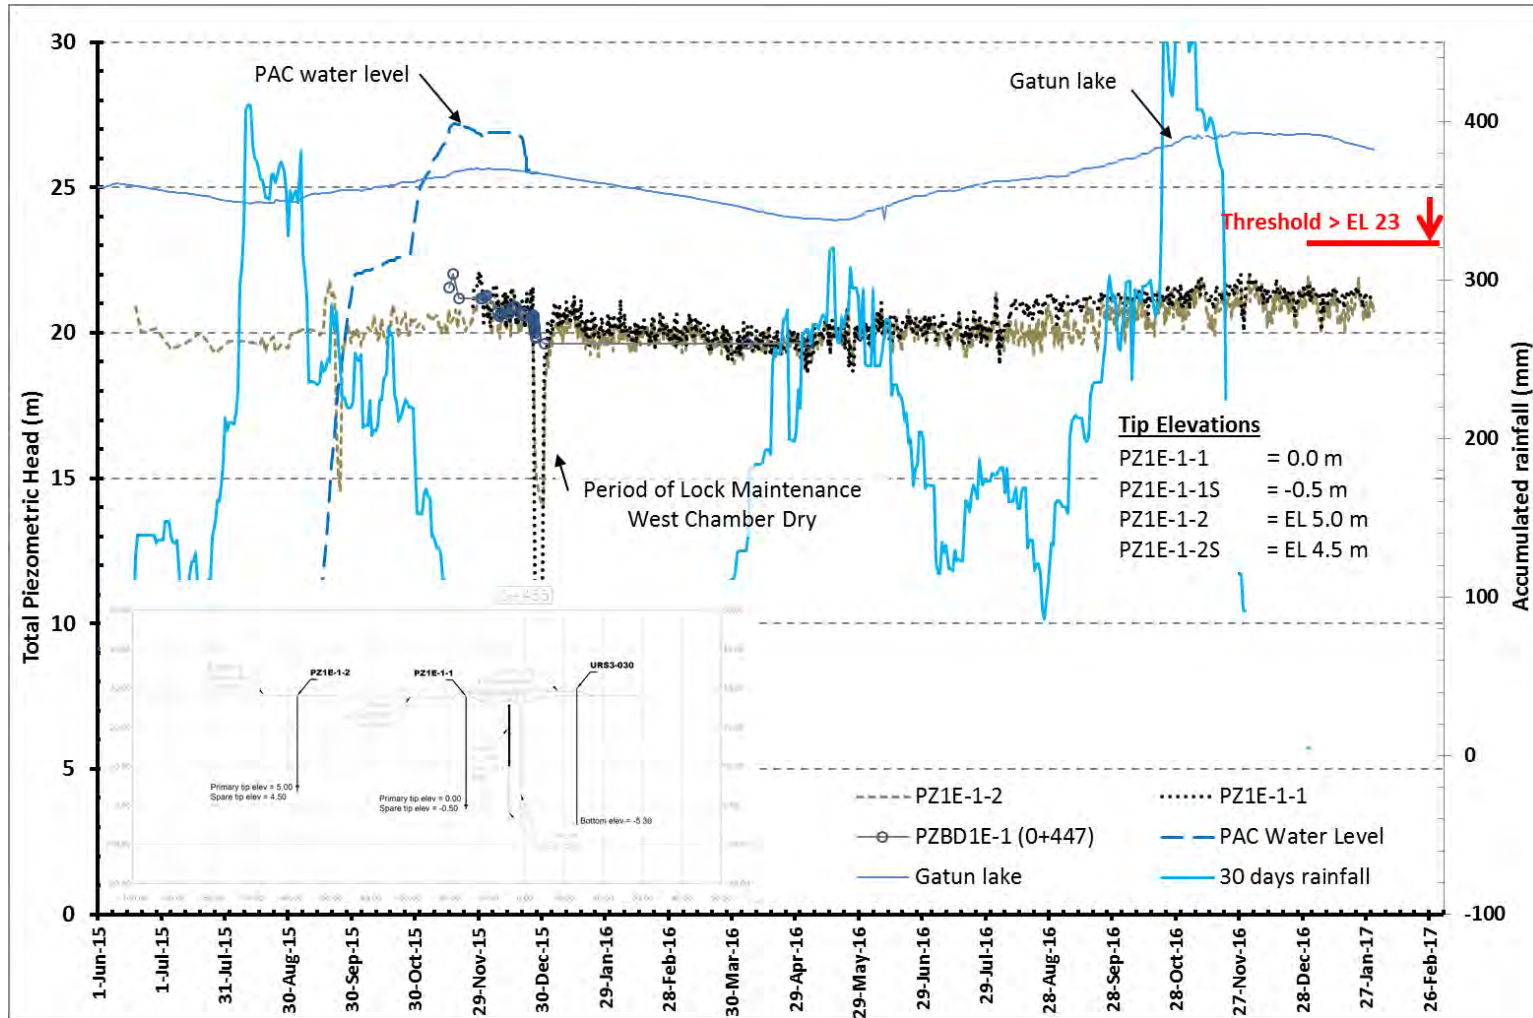
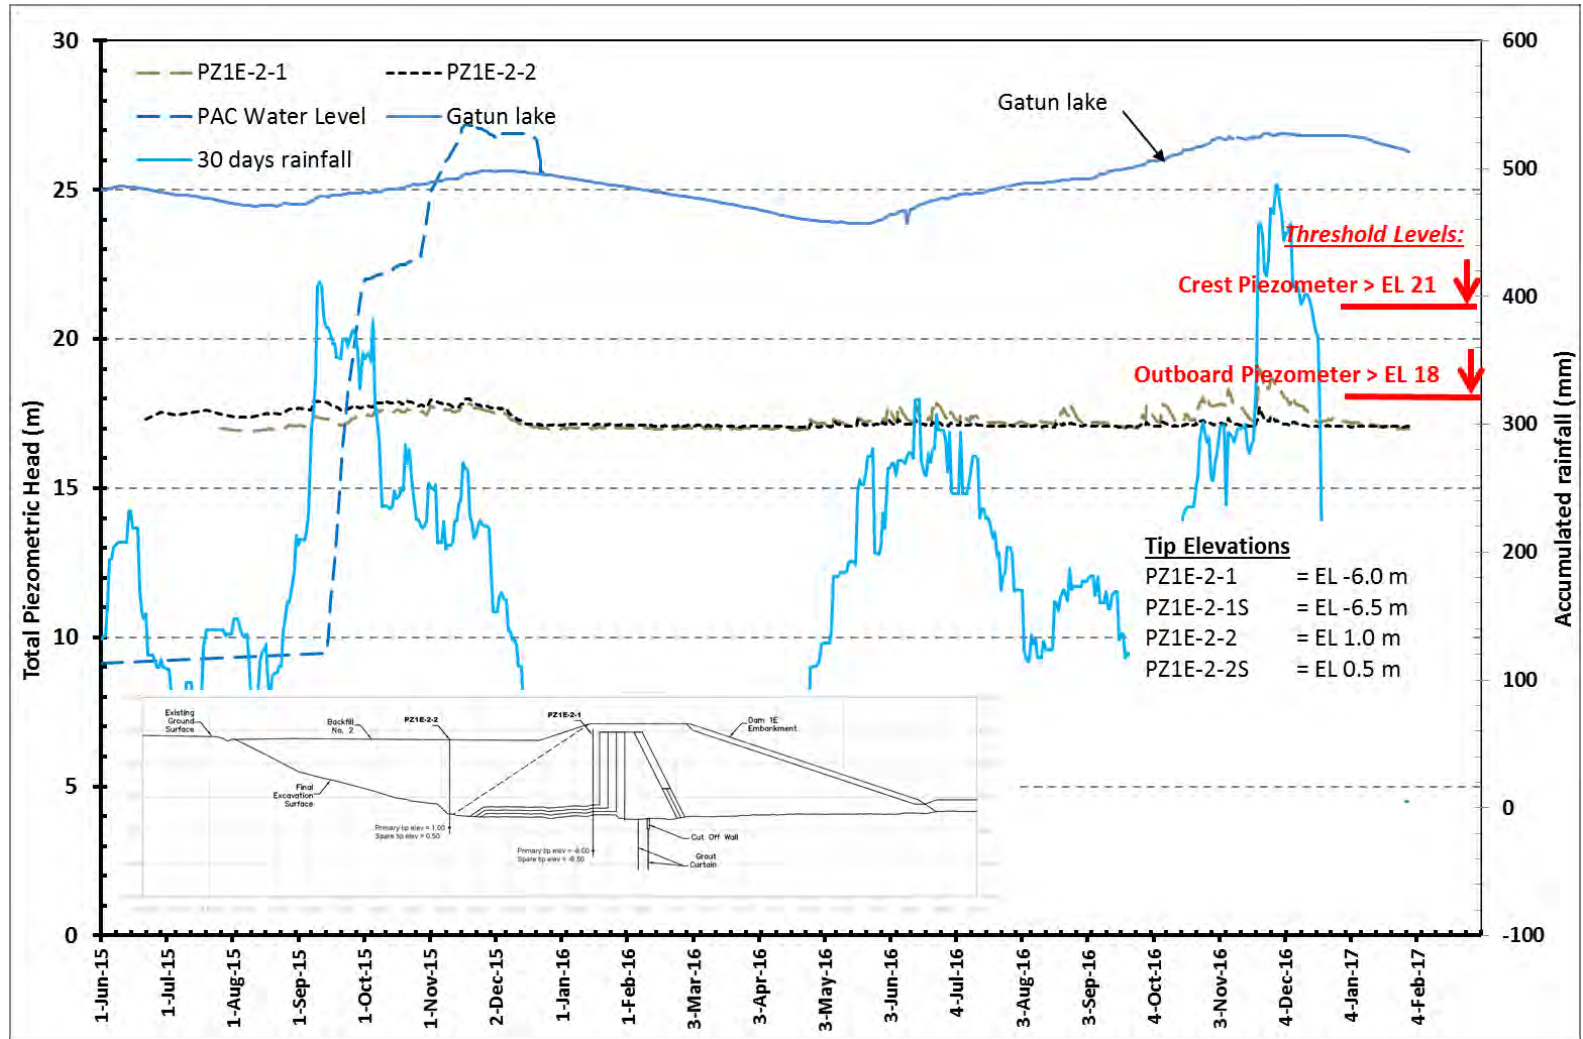
Posición	Observación
PZ1E-1-1	<ul style="list-style-type: none"> • Su comportamiento corresponde a las variaciones del nivel de agua de las esclusas de Pedro Miguel. Ver Figura No. 52 y No. 53. La elevación piezométrica se mantiene entre 20.1 y 21.6 m.
PZ1E-1-2	<ul style="list-style-type: none"> • Su comportamiento corresponde a las variaciones del nivel de agua de las esclusas de Pedro Miguel. Ver Figura No. 53. La elevación piezométrica se mantiene entre 18.7 y 21.7m.
PZ1E-2-1	<ul style="list-style-type: none"> • Su comportamiento corresponde al del Lago Gatún. Ver Figura No. 54, mantiene una elevación piezométrica entre 17.01 a 17.78 m .
PZ1E-2-2	<ul style="list-style-type: none"> • Su comportamiento corresponde al del Lago Gatún. Ver Figura No. 54, mantiene una elevación piezométrica entre 17.03 a 18.0m.
PZ1E-3-1	<ul style="list-style-type: none"> • Ver Figura No. 55, Desde julio del 2016 hasta la fecha ha disminuido la elevación piezométrica de 19.66 a 18.52 m

PZ1E-6-1	<ul style="list-style-type: none"> • Ver Figura No. 58, mostró una ligera disminución desde noviembre del 2016 para luego mantenerse en un nivel casi constante de aproximadamente 17.34m
PZ1E-6-2	<ul style="list-style-type: none"> • Ver Figura No. 58, mostró una ligera disminución desde noviembre del 2016 para luego mantenerse en un nivel casi constante de aproximadamente 17.00m
PZ1E-7-1	<ul style="list-style-type: none"> • Ver Figura No. 59, presenta un nivel casi constante de aproximadamente 17.13m
PZ-E-7-2	<ul style="list-style-type: none"> • Ver Figura No. 59, un nivel casi constante de aproximadamente 16.9m
PZBD1E-1, URS3-30, URS3-45	<ul style="list-style-type: none"> • Las Figuras No. 11, No. 12 y No. 13, presentan una planta y secciones transversales con la ubicación de estos piezómetros. El URS3-30 y URS3-45, están ubicados en el lado interno y externo del muro norte de pilotes secantes, el PZBD1E-1, instalado en la estación 0+447 a 15 metros del eje de presa hacia el Lago Miraflores. • Todos presentan un comportamiento que corresponde al nivel de la cámara oeste de las esclusas de Pedro Miguel, como se observa en las Figuras No. 52 y No. 53.

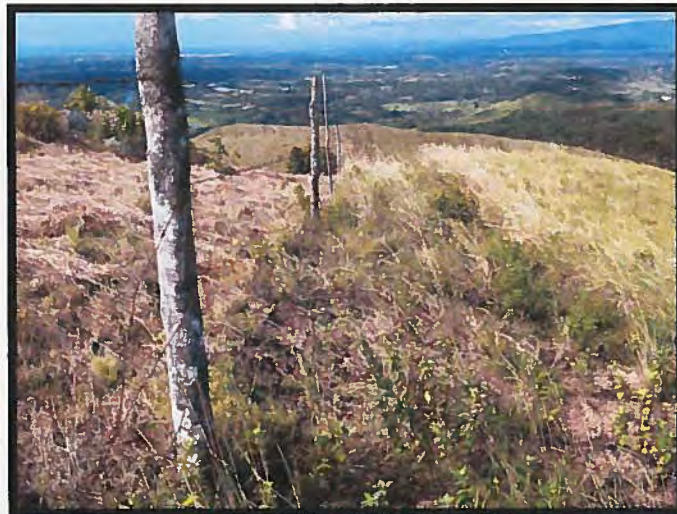
Tramo de ronda corta fuego no realizada (22/12/16).

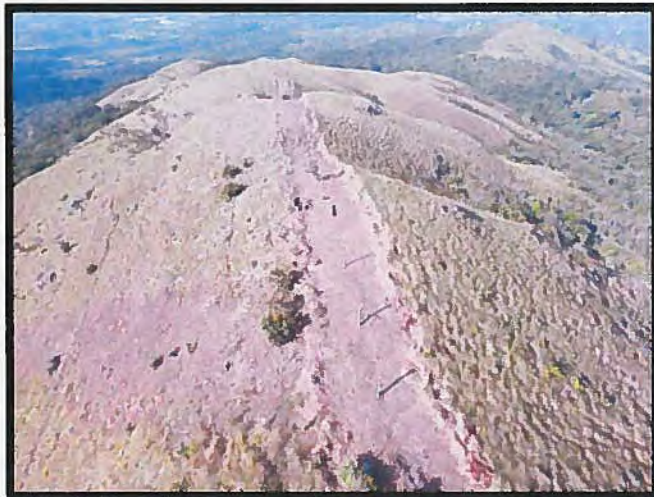
Tramo de ronda corta fuego realizada (6/1/17).

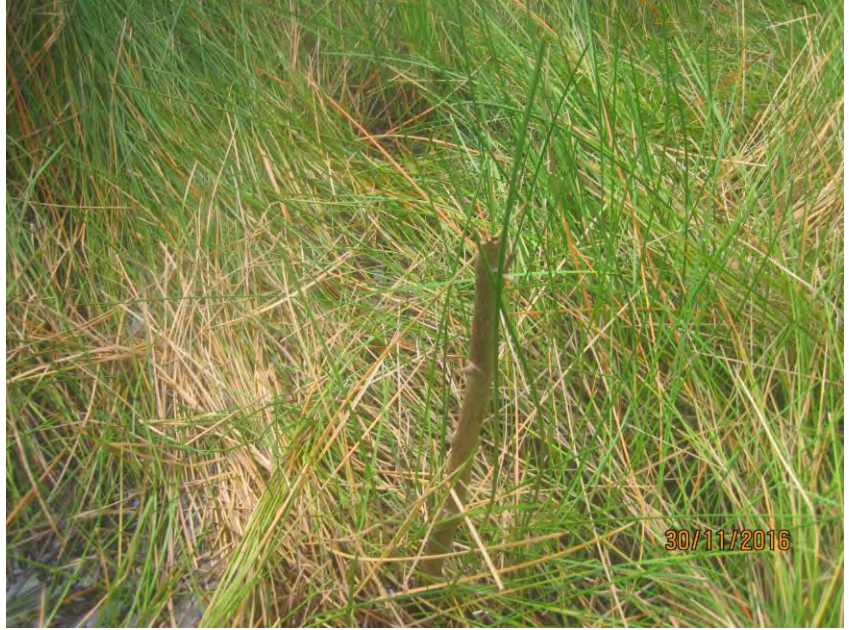
Compromisos y seguimiento:	<ul style="list-style-type: none">• Ante el atraso en la siembra del manglar se establecerá un nuevo cronograma de actividades y se someterá a consideración del contratista. Este establecerá el inicio de las siembras a mediados de enero (fecha donde se estima, por parte la comunidad, que se puede dar inicio a las siembras de mangle).

Vista parcial de las áreas de manglar cubiertas de junco, se puede observar las zonas completamente inundadas..

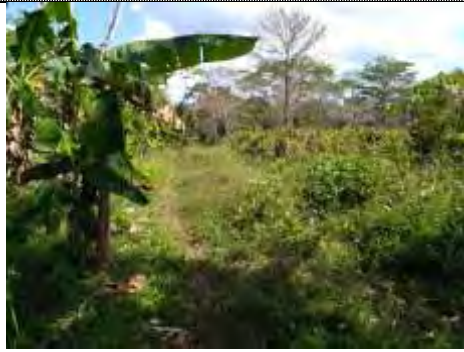
Rito Obispo, no terminó ronda cortafuego.

Observaciones:	Solicitar al contratista un plan de acción y cronograma para terminar la ronda cortafuego y para colocar el letrero caído.
Elaborado Por:	Alejandro Figueroa (EACM-SA) IP# 2356899
Fotos:	<div style="display: flex; justify-content: space-around;"> <div style="text-align: center;">   <p>Olidae Chamí, no terminó ronda cortafuego.</p> </div> <div style="text-align: center;">   <p>Eladia Conde, no terminó ronda cortafuego.</p> </div> </div>

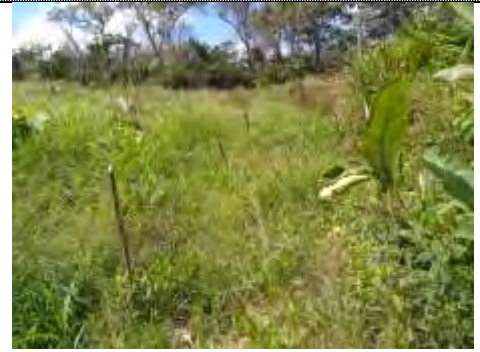
Eusebio Ruíz, no terminó ronda cortafuego.

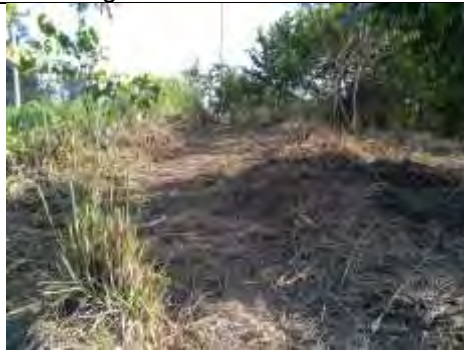
Arilio Moña, sin retirar material vegetal seco.

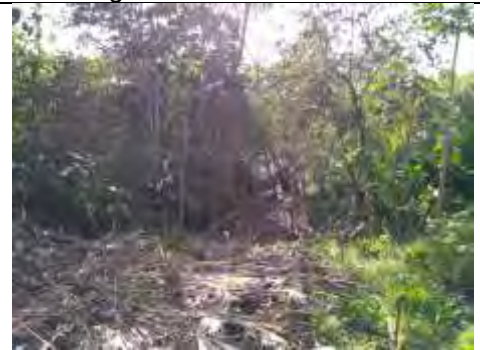
Rosalina Osiris, sin retirar material vegetal seco.

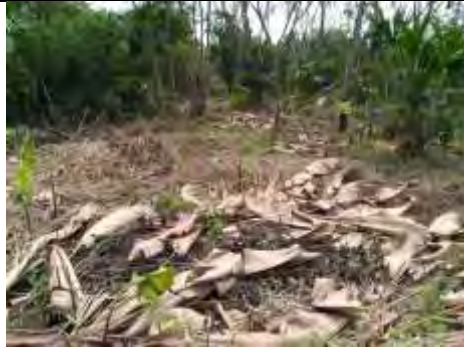
Leobigildo Samana, sin retirar material vegetal seco.

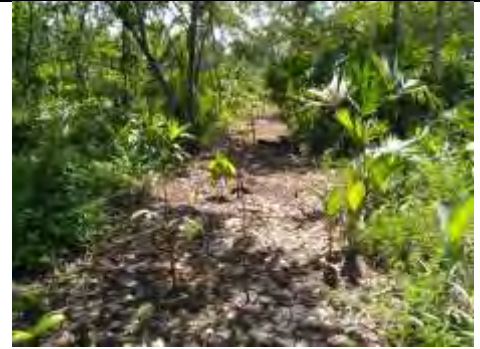
Leobigildo Samana, ronda cortafuego con la anchura incorrecta.

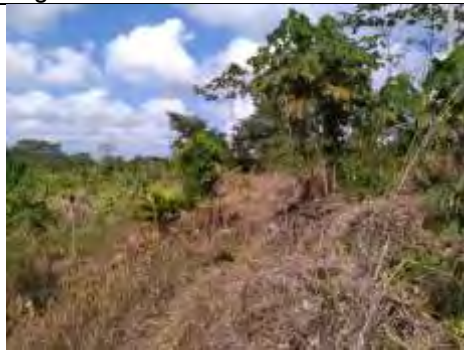
Luis Vacorizo, fumigó con herbicida alrededor de la parcela.

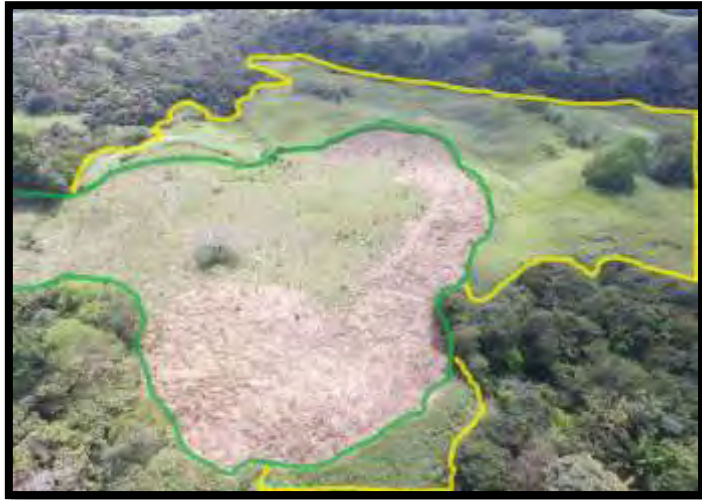
Marcado en amarillo parte de las áreas no resembradas y sin la tercera limpieza realizada.

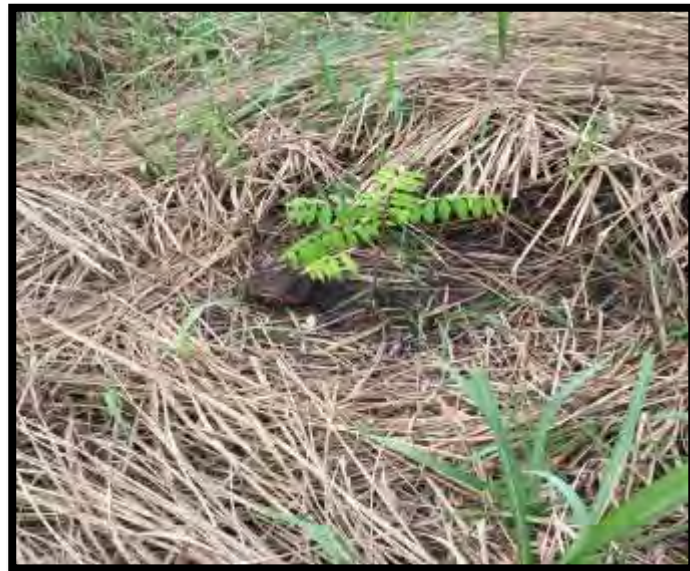
Plantón de resiembra en áreas afectadas por quema, en el proyecto Camping Resort.

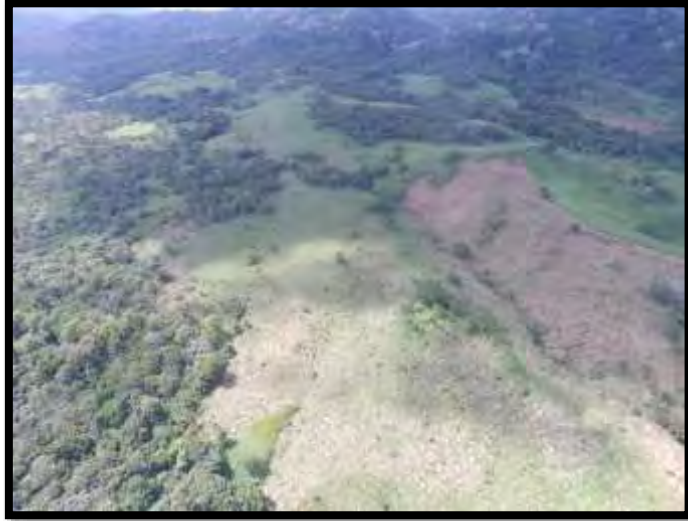
Vista panorámica del proyecto Camping Resort.
Donde se puede apreciar las actividades de limpieza
en las 65 hectáreas de plantación.

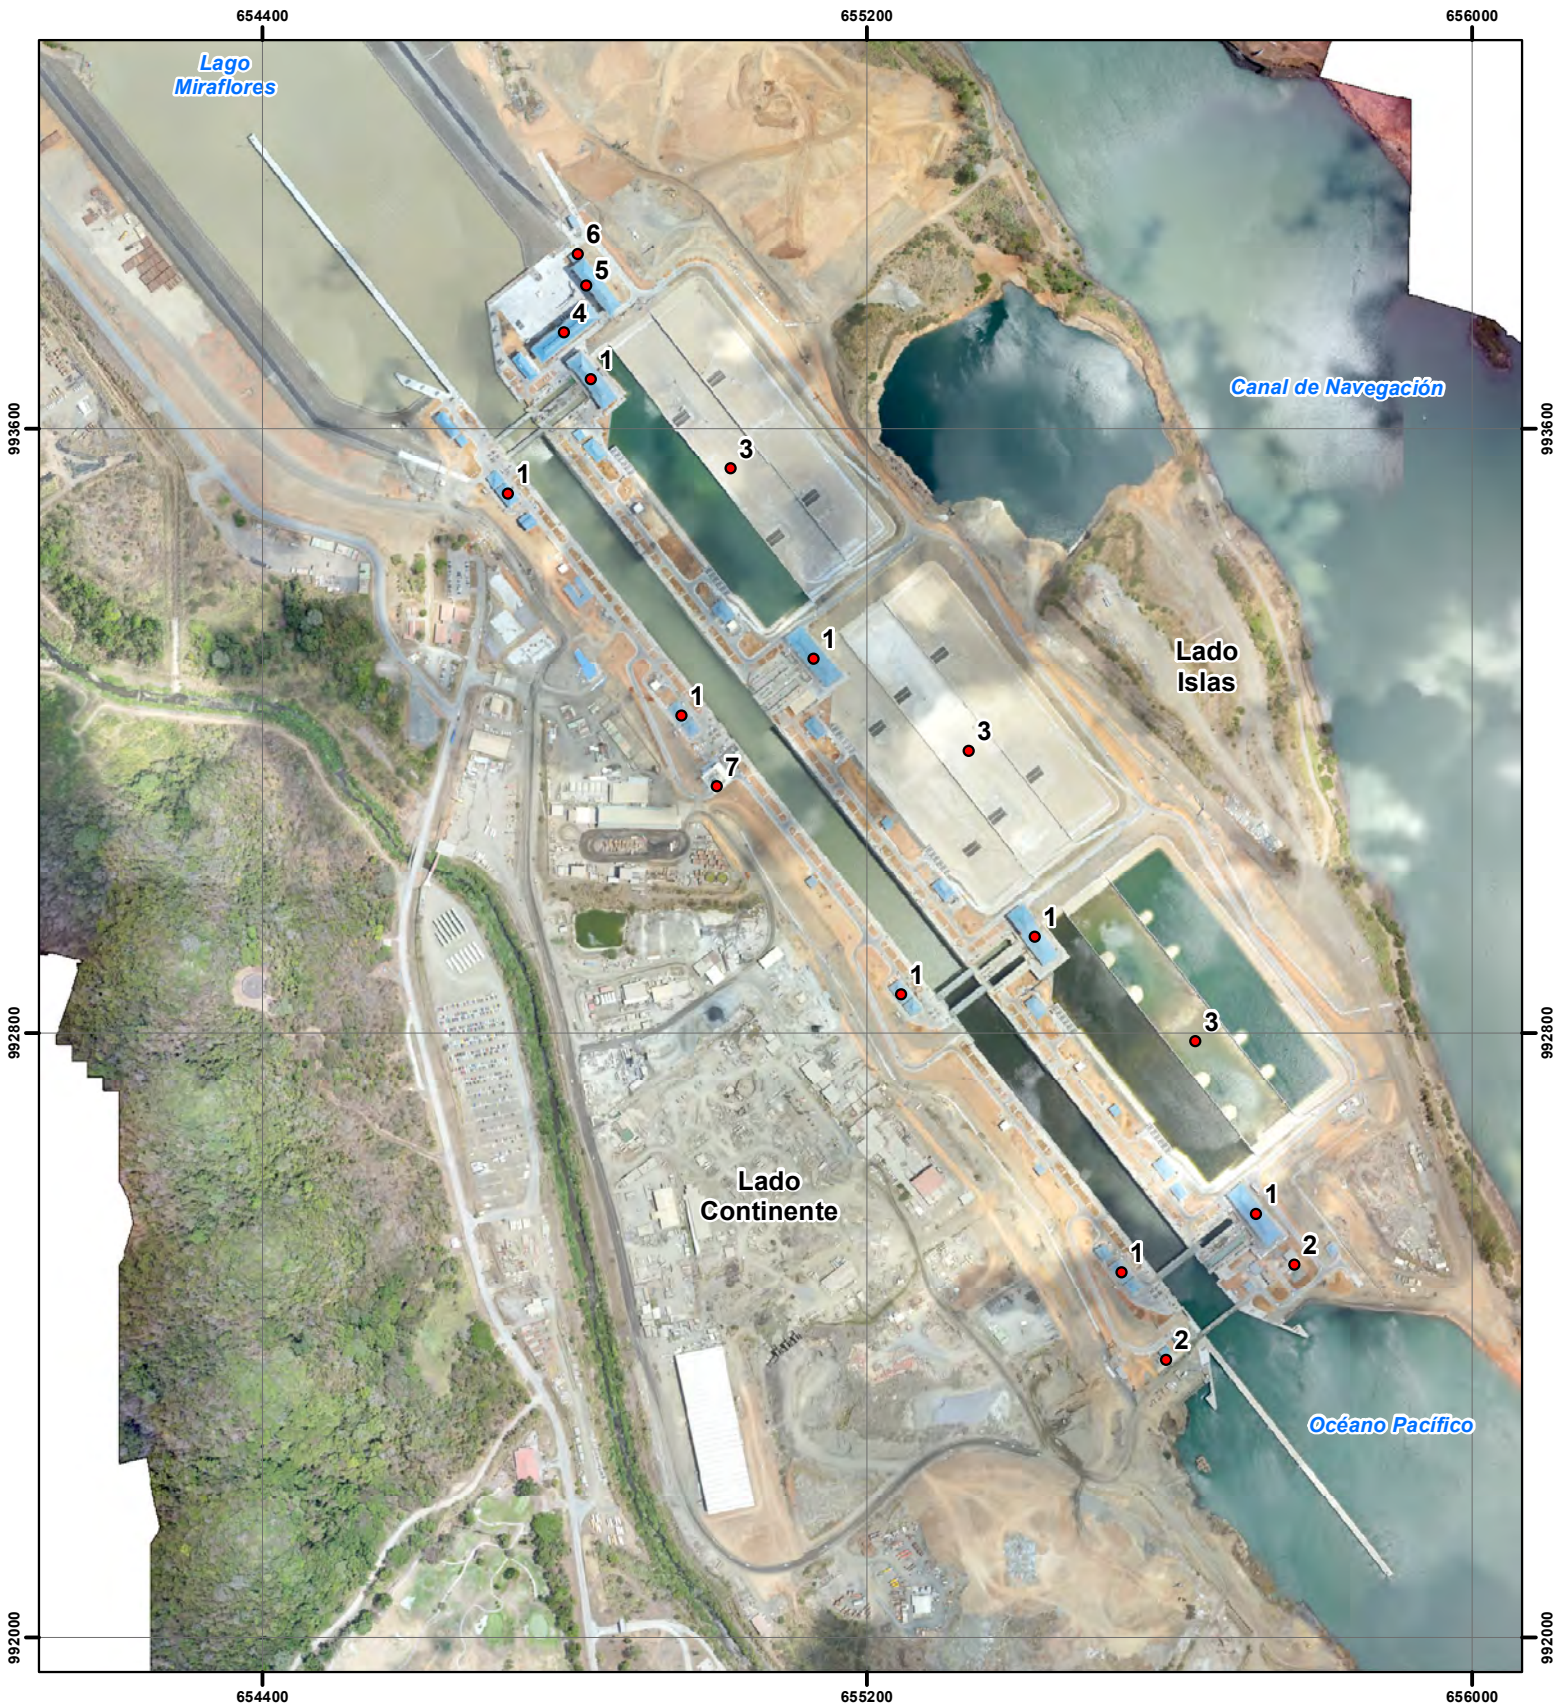
FIGURA N° 2
UBICACIÓN DE ESTRUCTURAS EN ESCLUSAS COCOLÍ

En ambas esclusas (Cocolí y Agua Clara), existen dos (2) plantas de tratamiento (ver ***figura No. 1 y No. 2, Ubicación de estructuras en esclusas***), las mismas no están trabajando a su máxima capacidad, esto debido a que no se está generando la carga máxima para la cual fueron diseñadas las PTAR, cuyas capacidades se divide en 15,200 litros de agua residual (PTAR 1) y 7,600 litros de agua residual (PTAR 2).
