Verificación de la Aplicación y Eficiencia de Medidas de Mitigación para el Estudio de Impacto Ambiental del Tercer Juego de Esclusas durante la Fase de Operación

Periodo: julio a diciembre de 2021

28 de febrero de 2022

Proyecto No.: 0616568

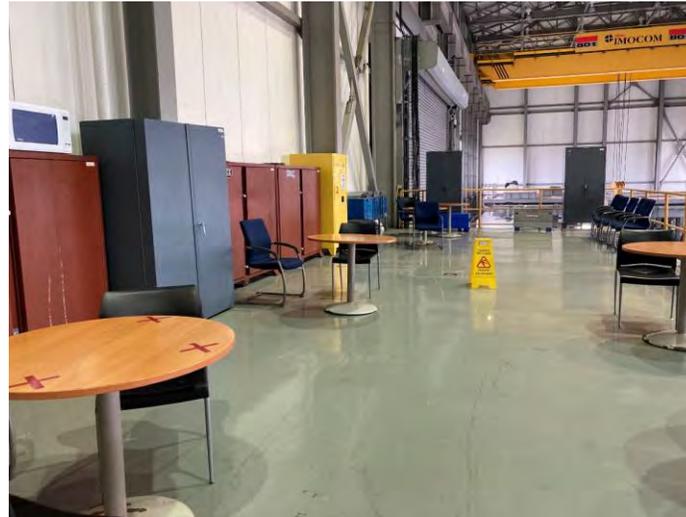
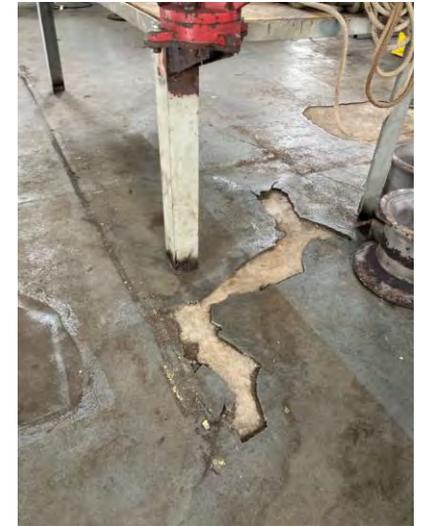
Edificio de mantenimiento

En las Esclusas de Cocolí se identificaron encharcamientos en el área de almacén, ERM entiende que son producto de las lluvias de la temporada, pero se consideran un riesgo para los trabajadores. En el taller de mantenimiento también se identificaron grietas en el suelo, aunque fue explicado por el personal que las grietas no ponen en riesgo la capa impermeable para prevenir contaminación del suelo, se recomienda realizar el sellado de dichas grietas para no comprometer las medidas de prevención.

Grietas en piso

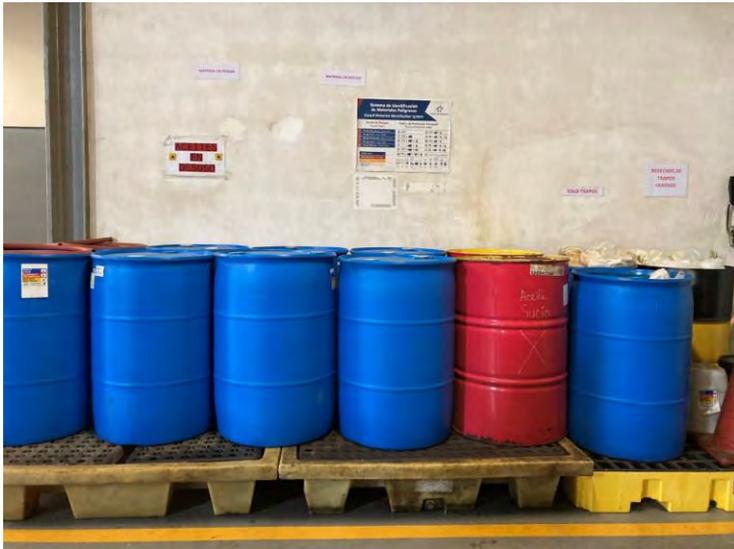
Almacén

Material peligrosos almacenados con contención secundaria y etiquetado correcto

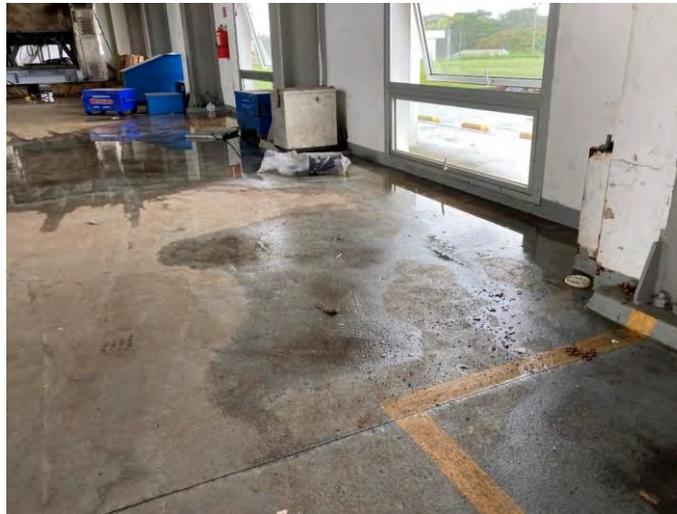
Manchas de grasa en piso y encharcamientos

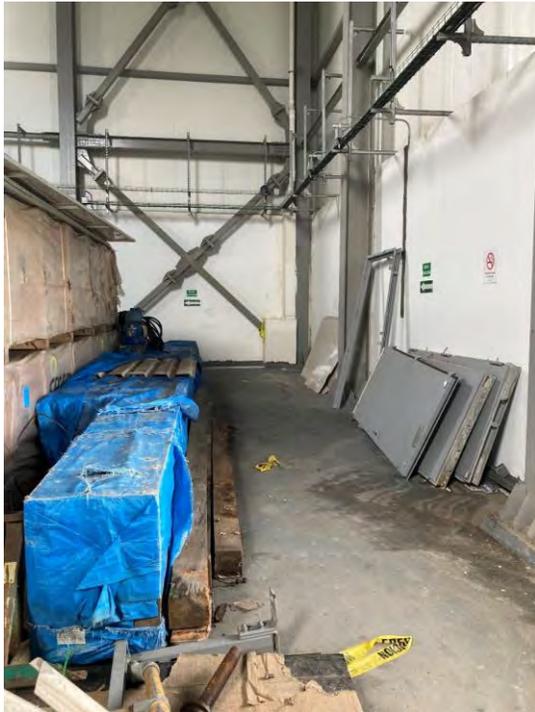
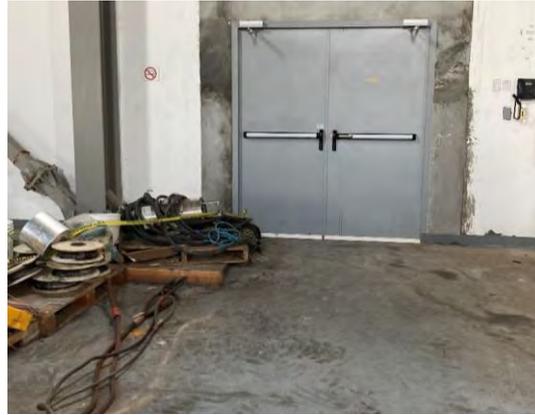
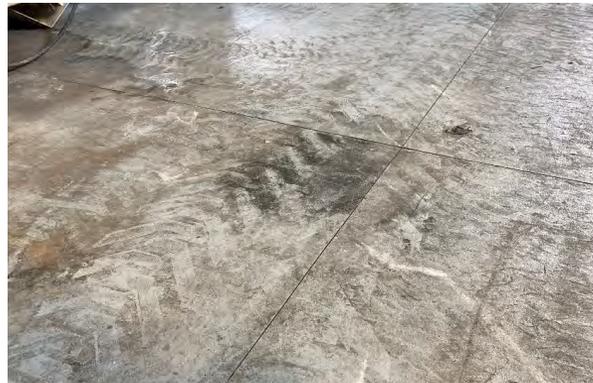
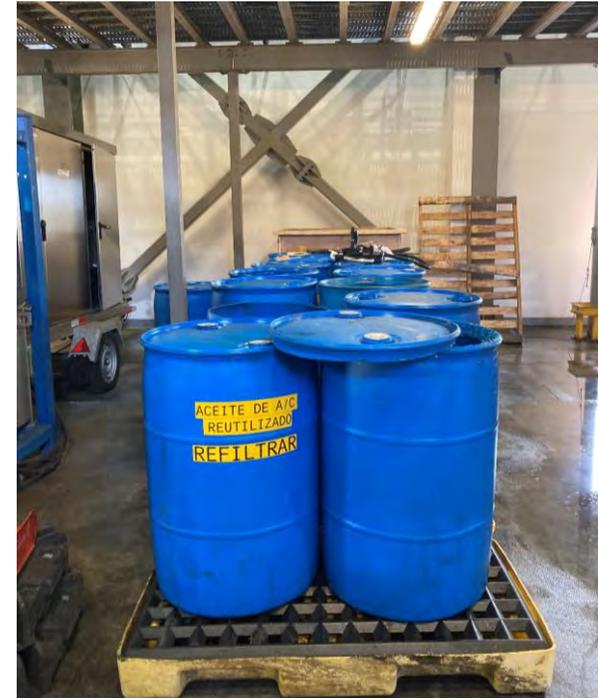
Edificio de mantenimiento

Salida de emergencia

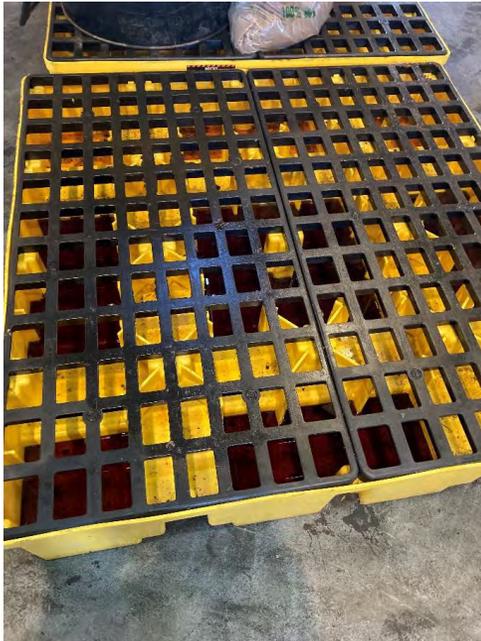
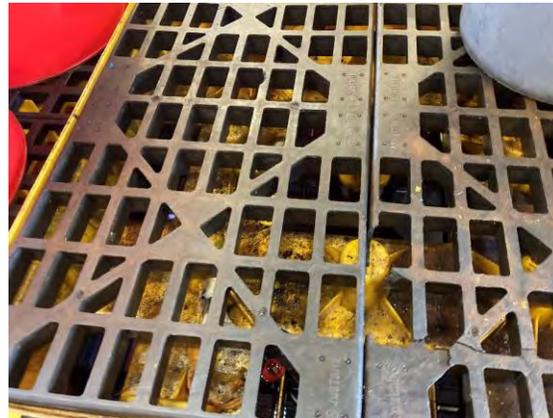
Edificio de mantenimiento

Residuos y envases usados en áreas de almacenamiento, sustancia desconocida en piso

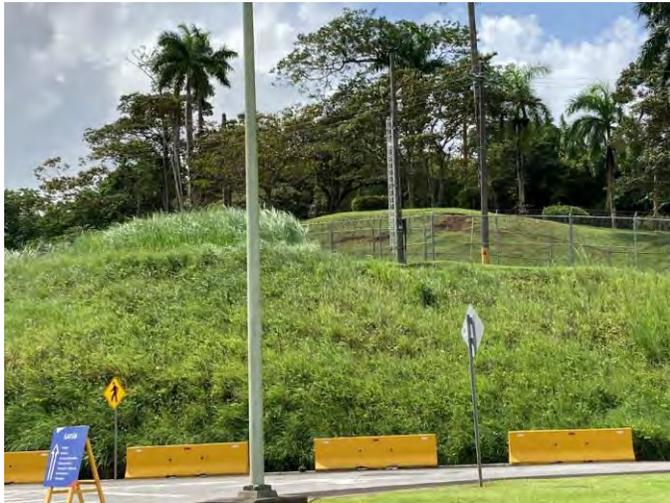
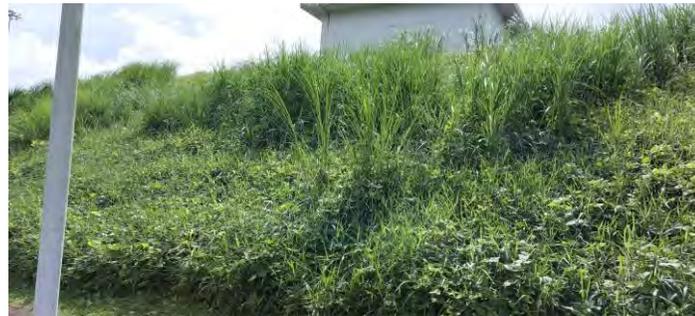
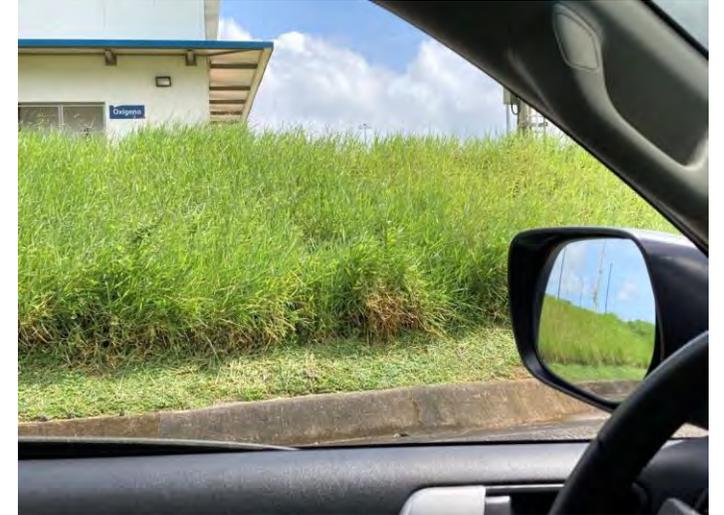
Falta de mantenimiento de vegetación en taludes

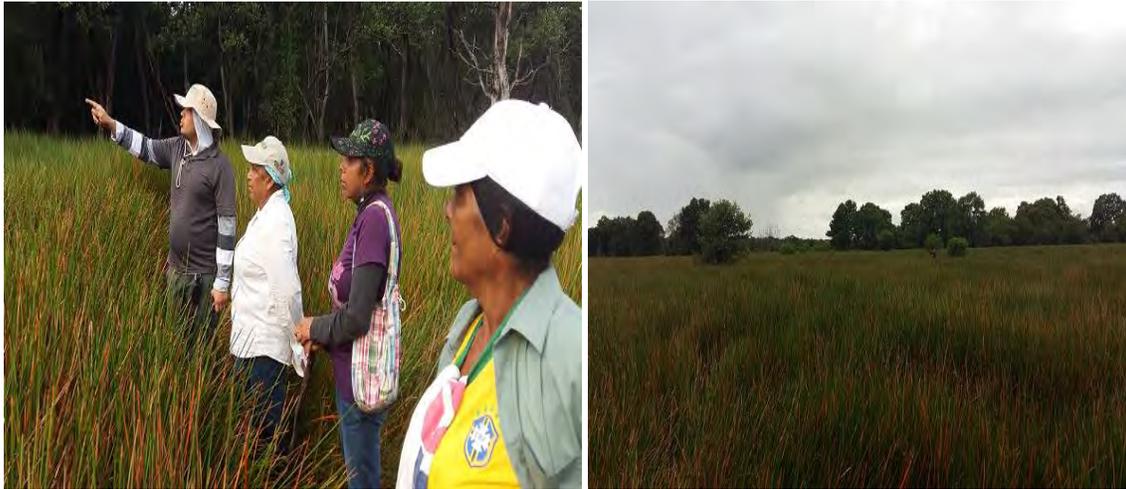
Biólogo de Natura explicando baja población de mangle negro. Noviembre 2016

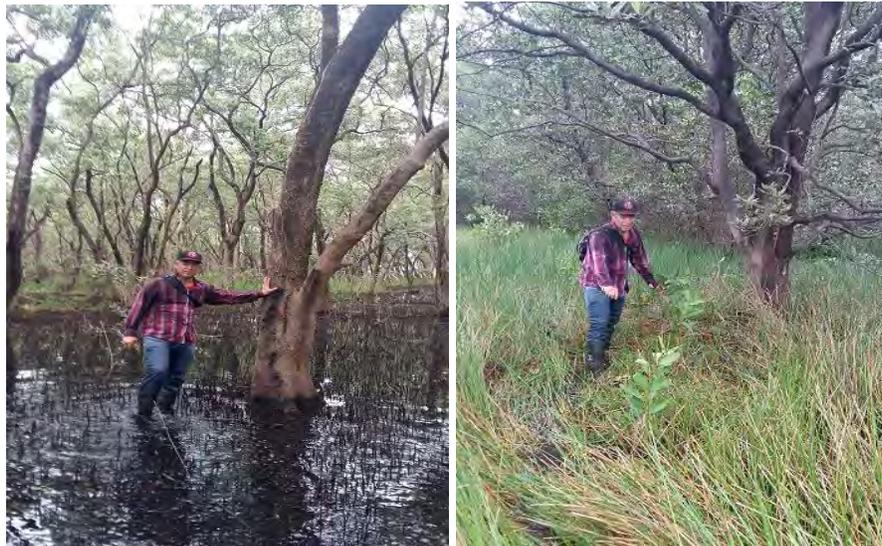
En las fotos a continuación se puede observar que bajo arboles madres de mangle negro no hay regeneración posible y las que se pueden encontrar representan a la especie de mangle blanco que es la que se ha ido adaptando a estas condiciones.

Arboles madres de mangle negro sin regeneración. Febrero 2017

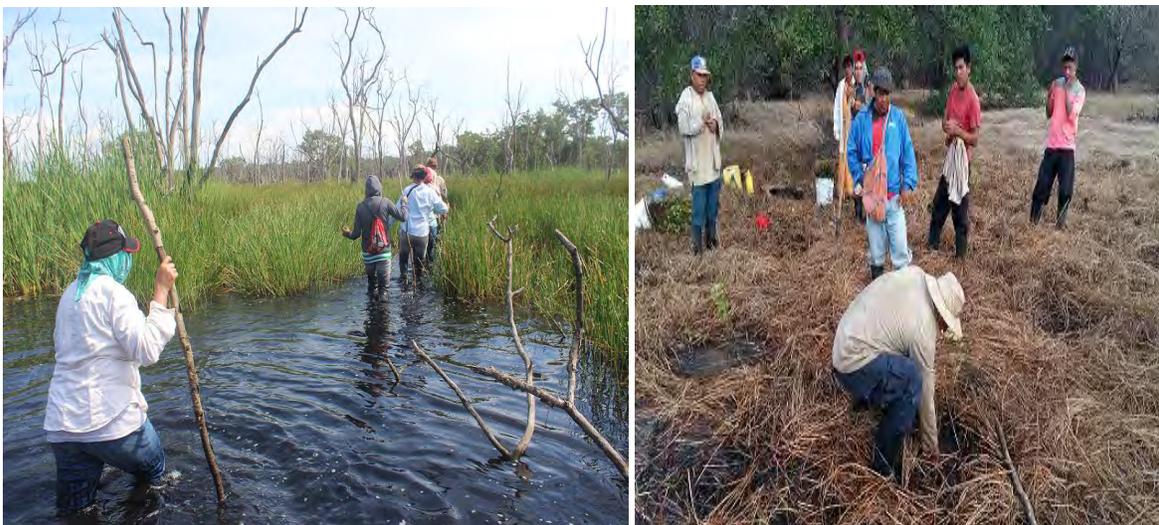
Canal con agua junto arboles de mangles secos y clínica de siembra en manglar. Septiembre 2016

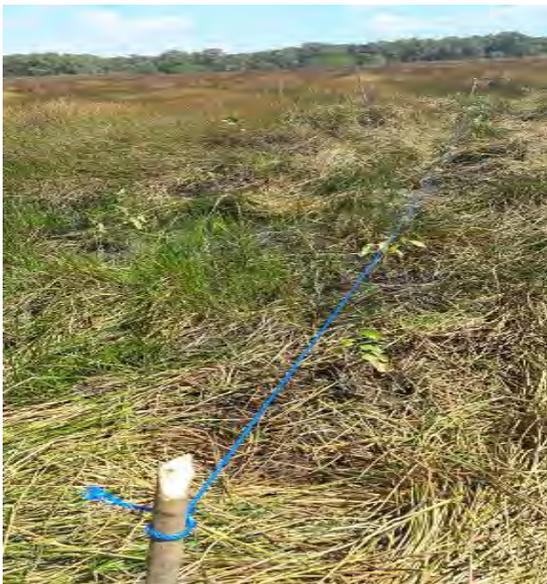
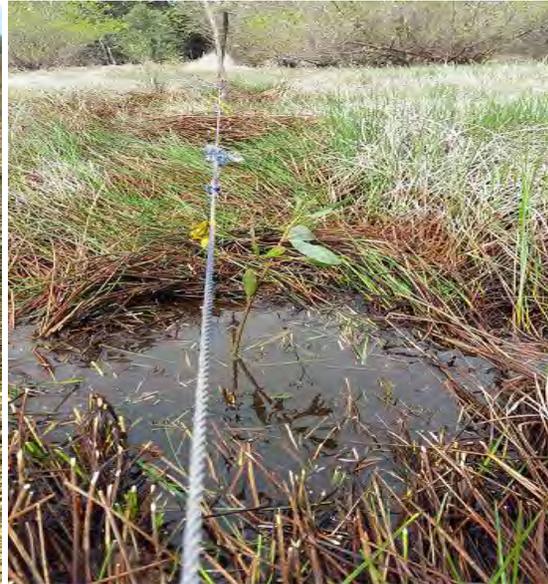
Plantones sembrados en área húmeda e inundada. Mayo 2017

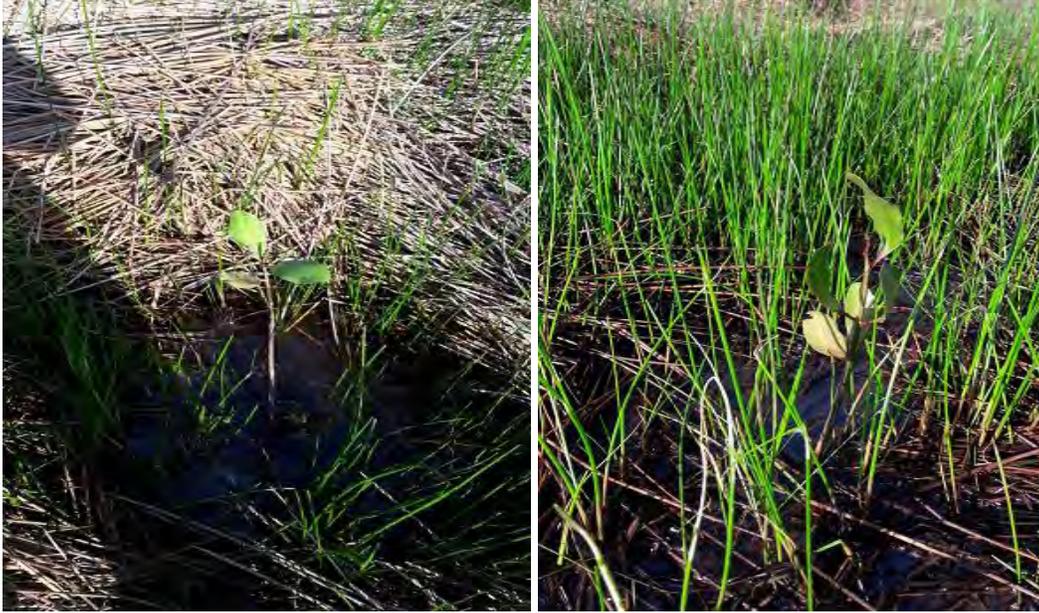
Plantones sembrados en área húmeda e inundada

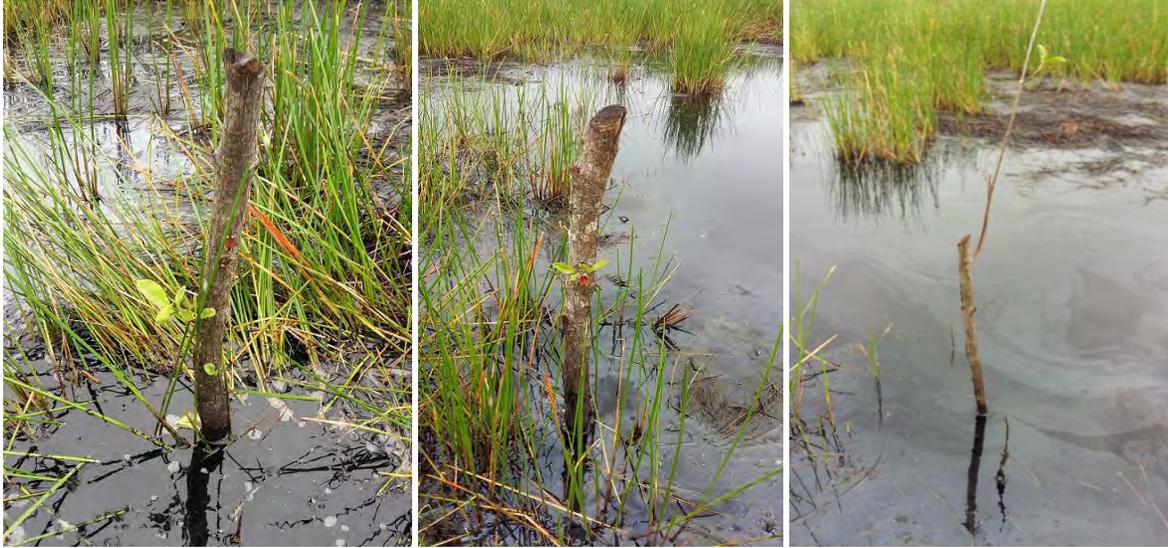
Otro de los ensayos de siembra realizado fue el uso de estacas de 6 a 7 pies con 1 a 2 pies enterrado en el suelo. Se han sembrado 5 lotes con estacas variando en el tamaño y en el grosor, sin embargo, hemos observado que luego de varios meses, principalmente en verano, las estacas se murieron en su mayor parte sobreviviendo las que estaban en áreas no encharcadas (ver fotos).

Estacas brotadas en 1.5 meses en el área de la ciénaga. Julio 2017

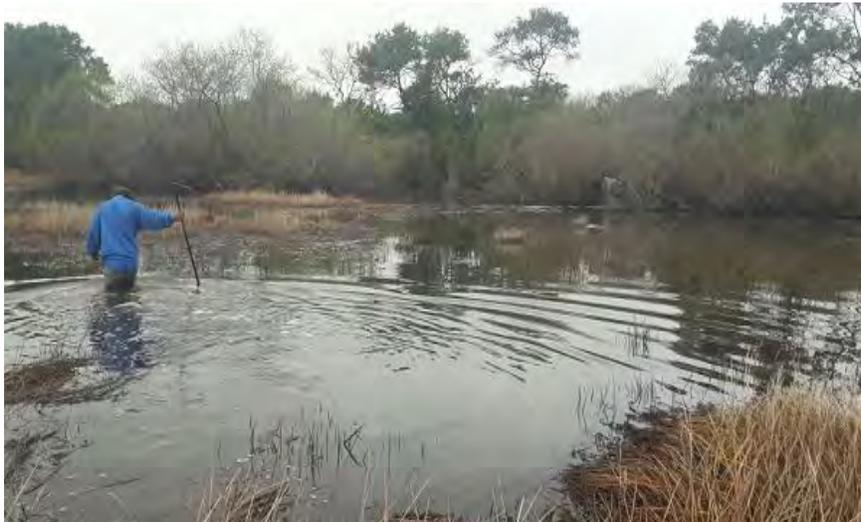
Áreas inundadas imposibilitando la siembra y limpieza

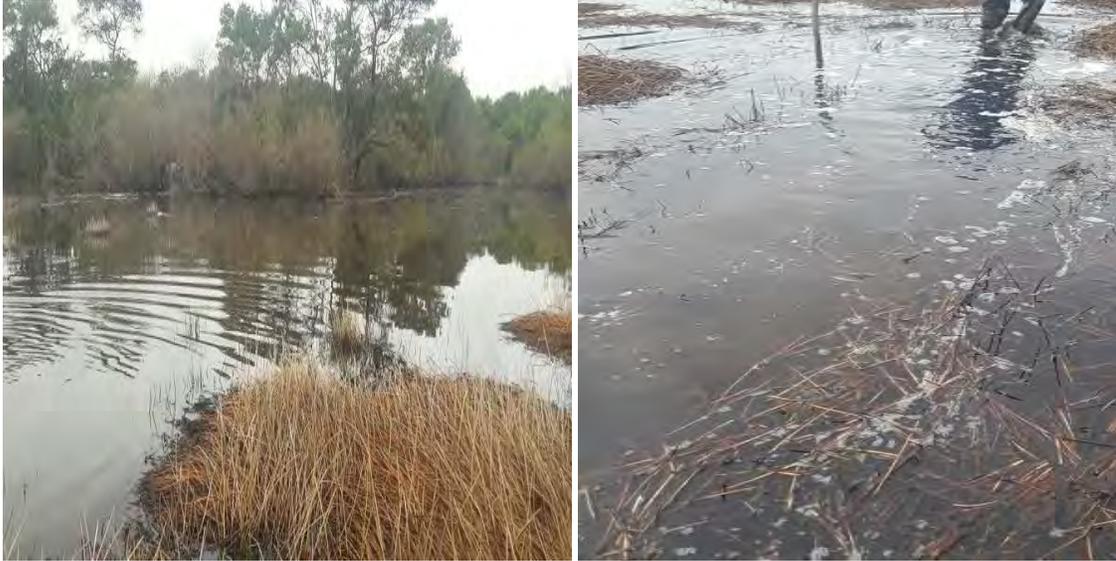
En las áreas que permanecen mayor tiempo (o casi siempre) inundadas, la sobrevivencia fue muy baja (apenas llegó a un 15%), lo que generó una resiembra constante, fuera de los cronogramas de resiembra. En las fotos a continuación se muestra las ciénagas y áreas con aguas empozadas con coloración oscura y malos olores.

Áreas inundadas y luego de bajar se muestra plantones afectados

Es posible que las mareas y cauces llenos del río Santa María, renueven las aguas acumuladas y favorezcan los plantones ya sembrados.

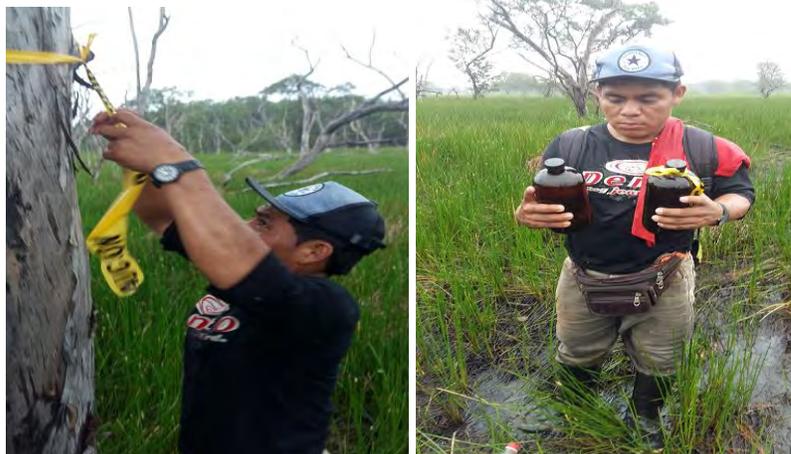
Colaborador en marcación de límites de área y toma de muestra de agua

Basados en estos considerandos, se presume que existe la posibilidad de que la mortalidad de las especies de mangle se ha dado por cambios en el comportamiento hidrodinámico del cuerpo de agua adyacente (Ej: bloqueo parcial o total de la influencia de mareas de forma permanente o temporal), afectando también, los niveles y tiempos de inundación.

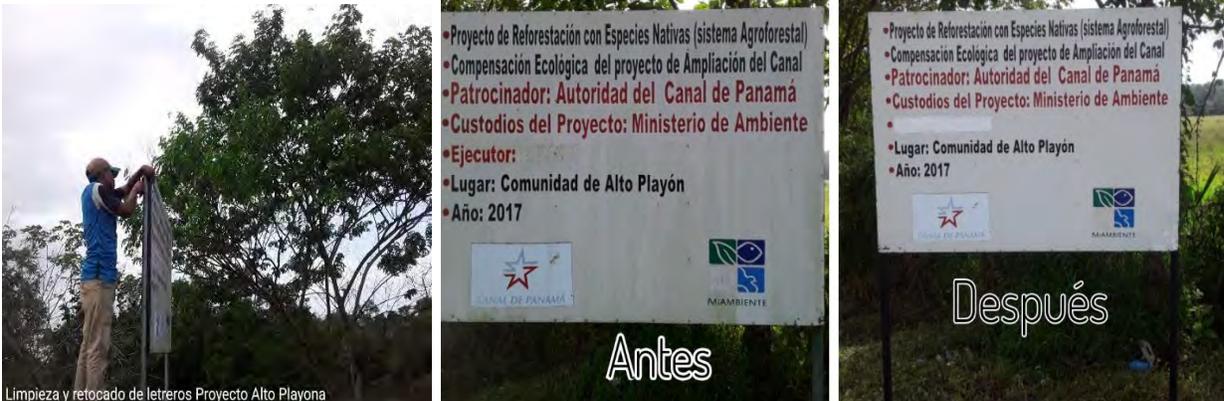
Ambos letreros, se le dió limpieza con agua y jabón y se remarcaron las letras, así como, se pintaron los hierros con pintura antioxidante principalmente la parte trasera y en los tubos. A continuación fotos de los letreros antes y después:

Fotos 5 a 7. Letrero siendo recuperado y mantenimiento por colaborador, enero 2021

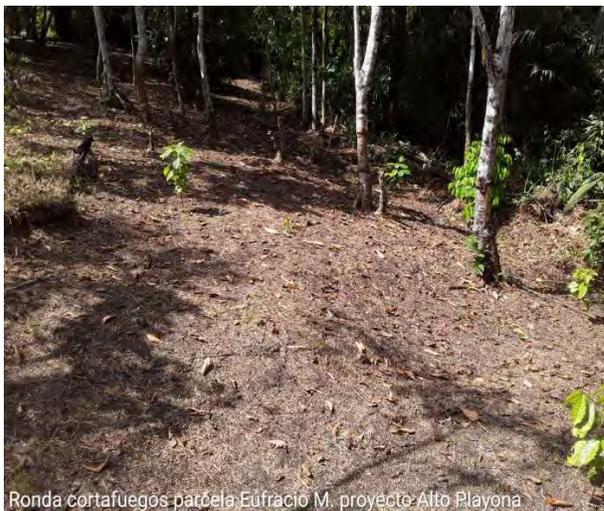
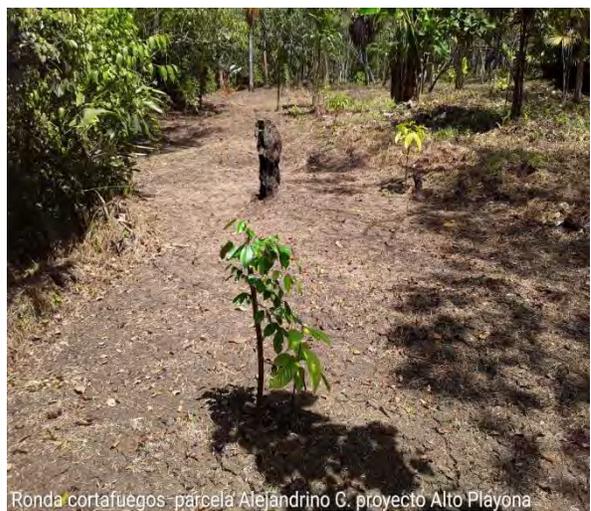
La barrera corta fuego, tiene un ancho de 6 metros, siendo que, los troncos de los árboles caídos que atraviesan la ronda, fueron cortados y removidos, para evitar la acumulación de material combustible y puntos que pudiesen ser incendiados dentro del área de plantación agroforestal.

Fotos 22 y 23. Remoción de obstáculos y limpieza de la corta fuego, febrero 2021

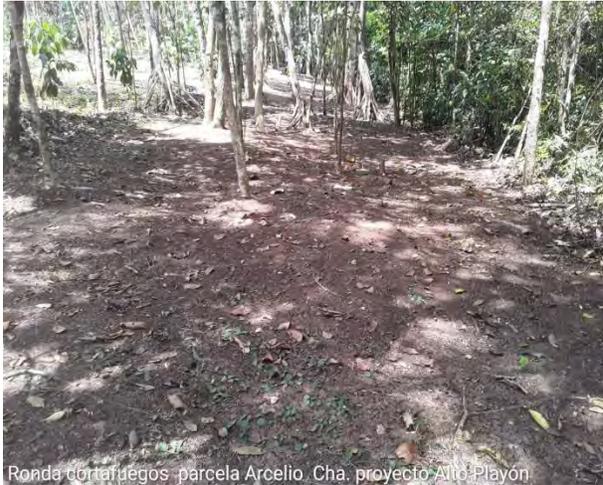
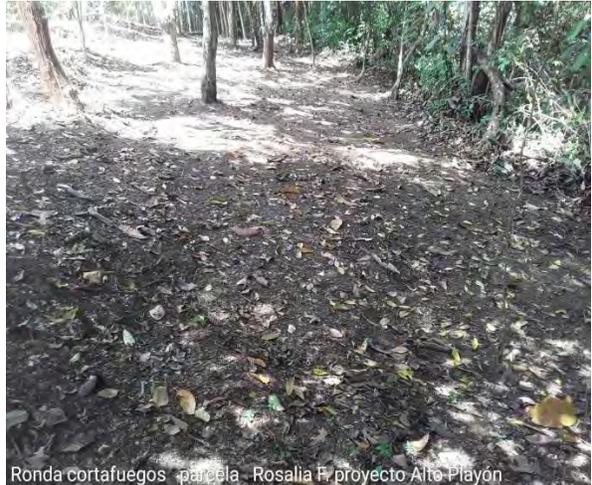
Resaltamos, que existían lugares con escombros de arboles que debió retirar el beneficiario ya que fue el acuerdo de años anteriores.

Fotos 24 y 25. Remoción de obstáculos inflamables de la corta fuego, febrero 2021

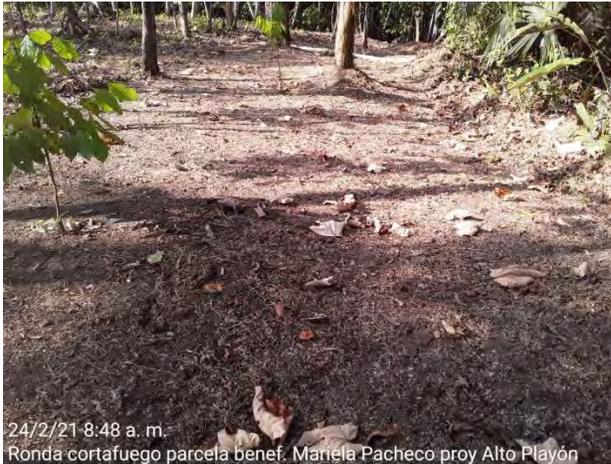
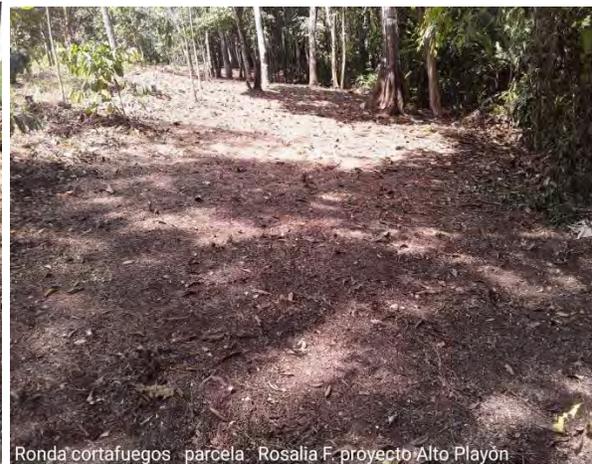
Fotos 26 y 27. Panorámica Corta Fuego libre de obstáculos, febrero 2021
