Verificación de la Aplicación y Eficiencia de Medidas de Mitigación para el Estudio de Impacto Ambiental del Tercer Juego de Esclusas durante la Fase de Operación – Décimo Quinto Informe Semestral
Periodo: julio a diciembre 2023

Marzo 2024

0722635

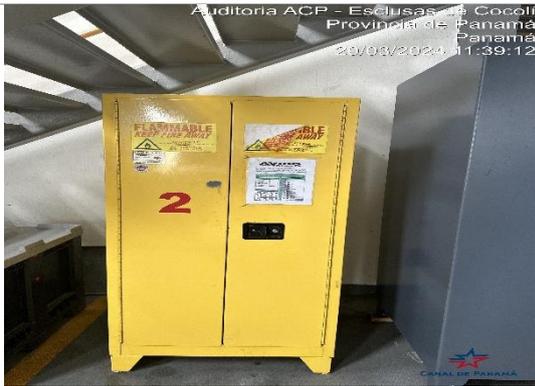
Gabinete de Almacenamiento de productos químicos peligrosos.

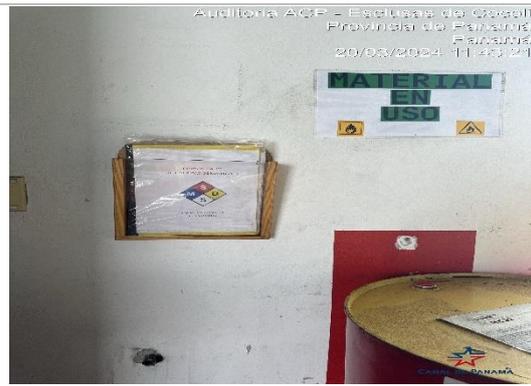
Cartapacio con fichas de datos de seguridad (FDS - MSDS).

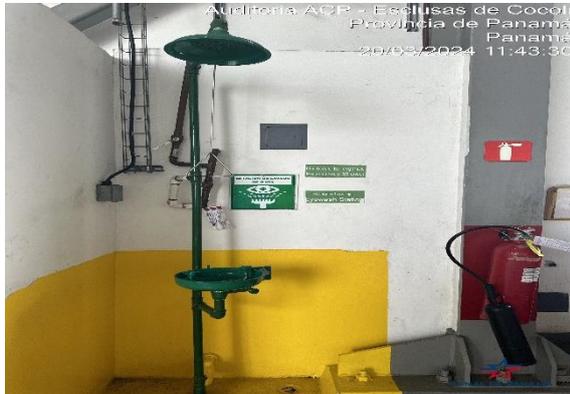
Señalización y Acondicionamiento de las Duchas / Lavados de Ojos.

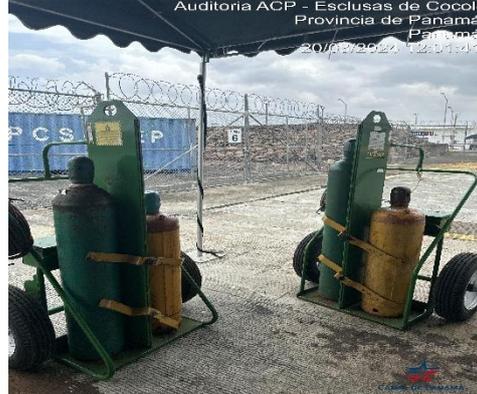
Gases comprimidos en taller ubicados dentro de canasta y asegurados.

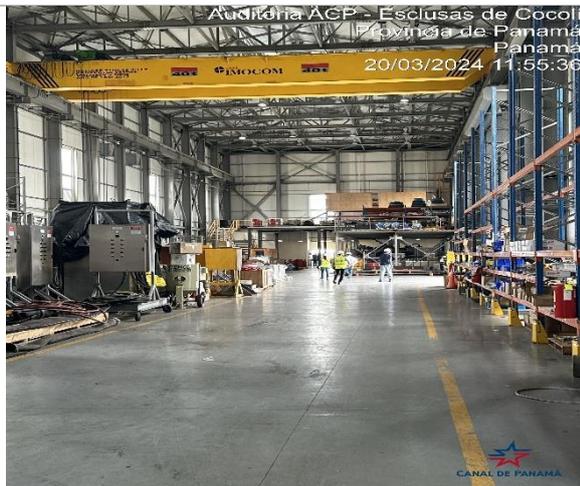
Orden y Limpieza en Edificios Cocolí

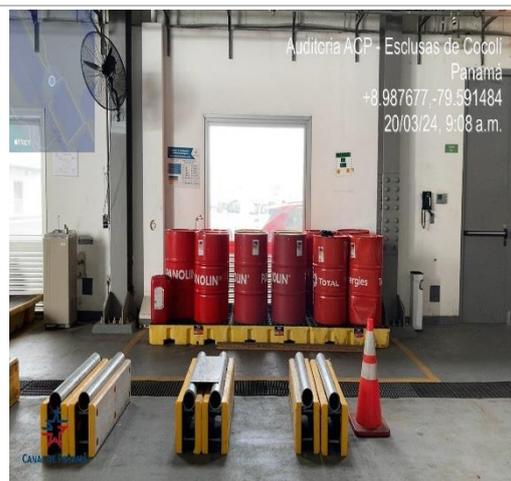
Almacenamiento de Materiales Peligrosos y su contención.

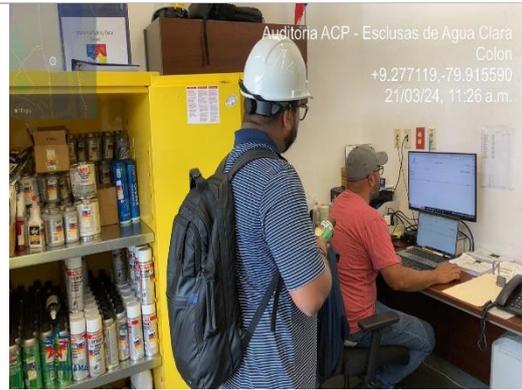
Etiquetado HMIS de productos en Almacén.

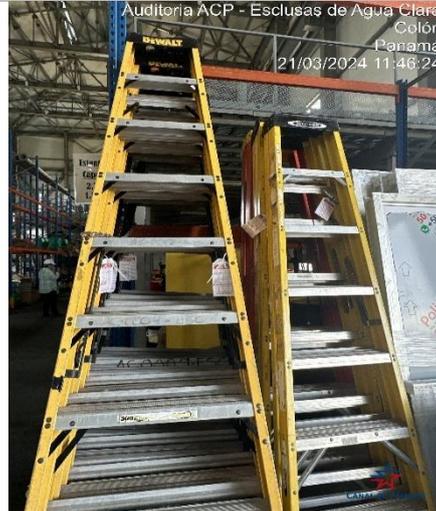
Escaleras en buen estado e inspecciones rutinarias al día.

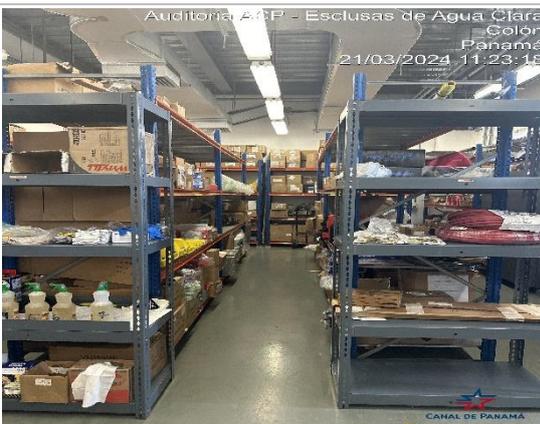
Almacén organizado y etiquetado de materiales y productos.

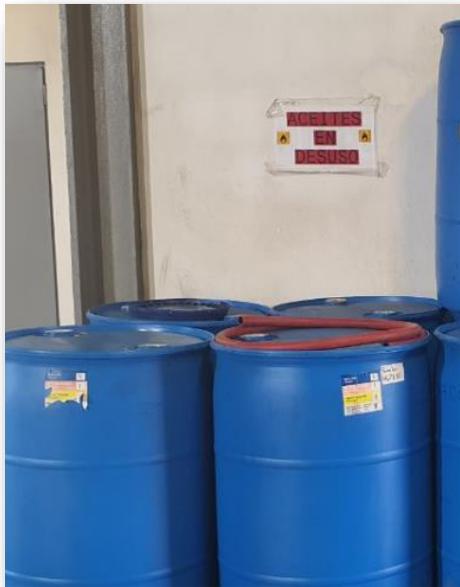
Contenedores de material en desuso

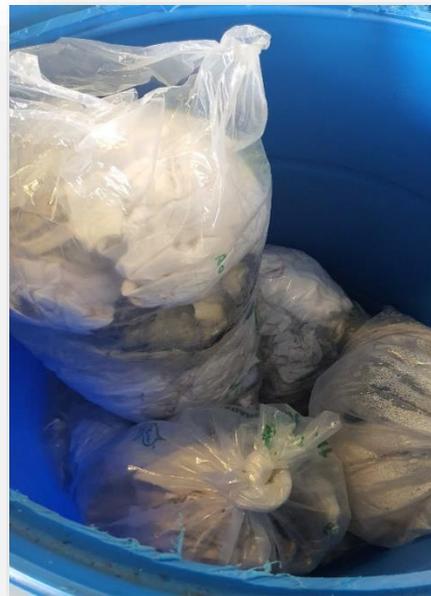
Trapos con residuos oleosos

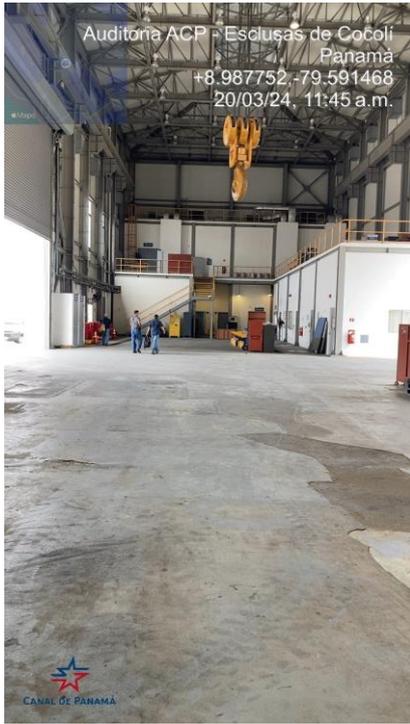
Piso requiere saneamiento (Cocolí)

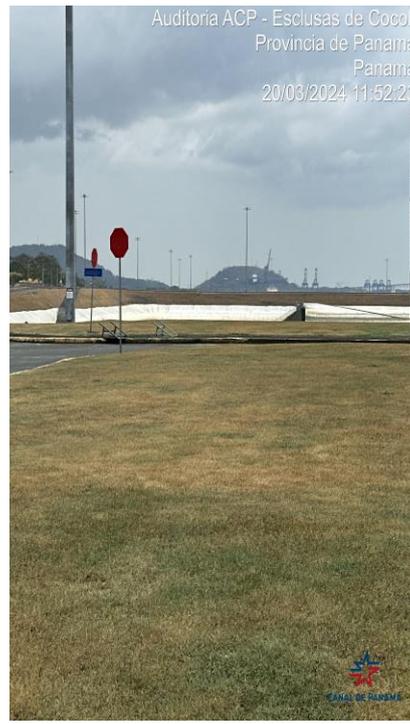
Se observó señalización incompleta (Cocolí)

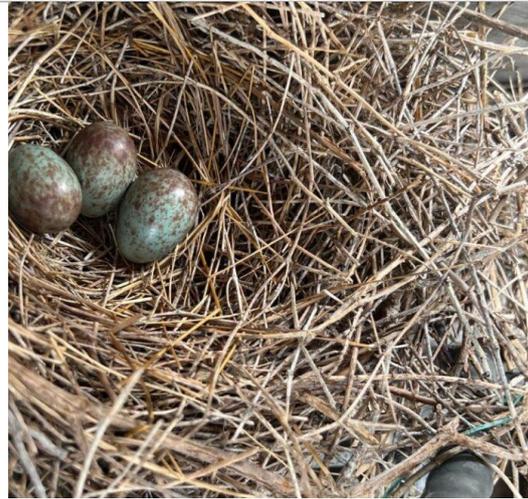
En la PTAR de Isla: Se observaron anidaciones y huevos de aves dentro de los equipos de sopladores.

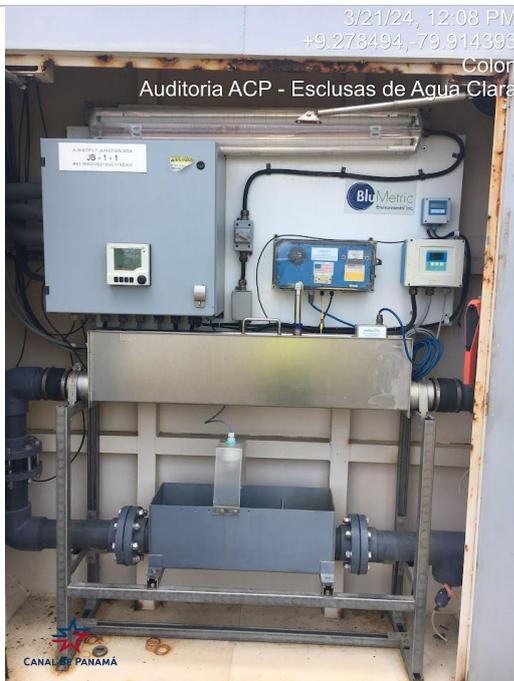
Se observaron mejoras: Desinfección luz UV, Control del caudal, No se observaron variación ni picos en los parámetros de turbiedad ni excedencias al umbral.

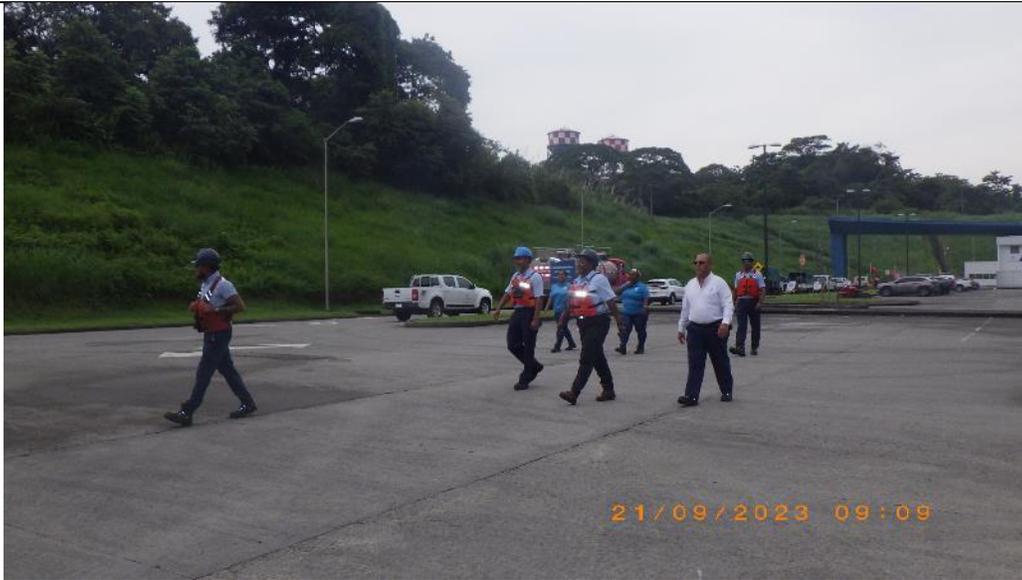
Foto 1: Personal Evacuando el Complejo de Agua Clara

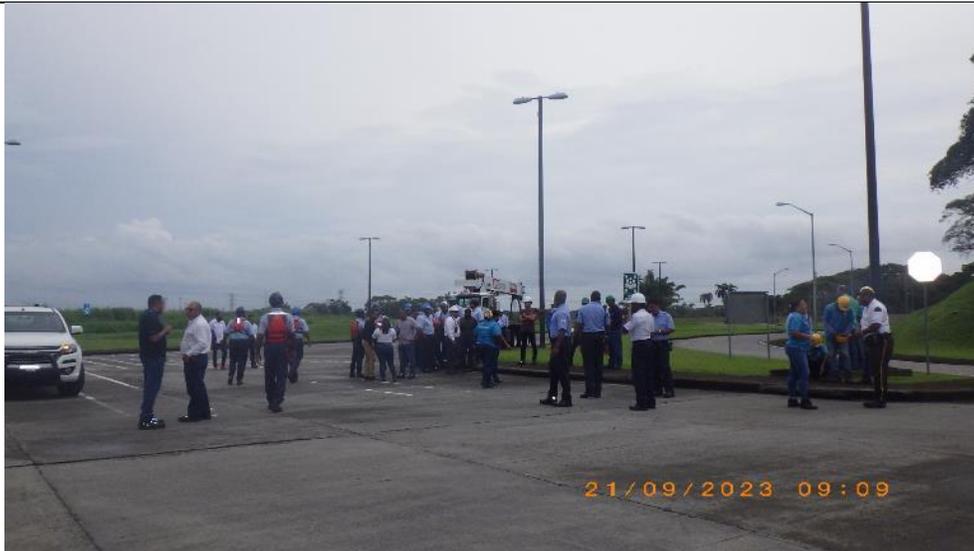
Foto 2: Personal en el Punto de Reunión Noreste

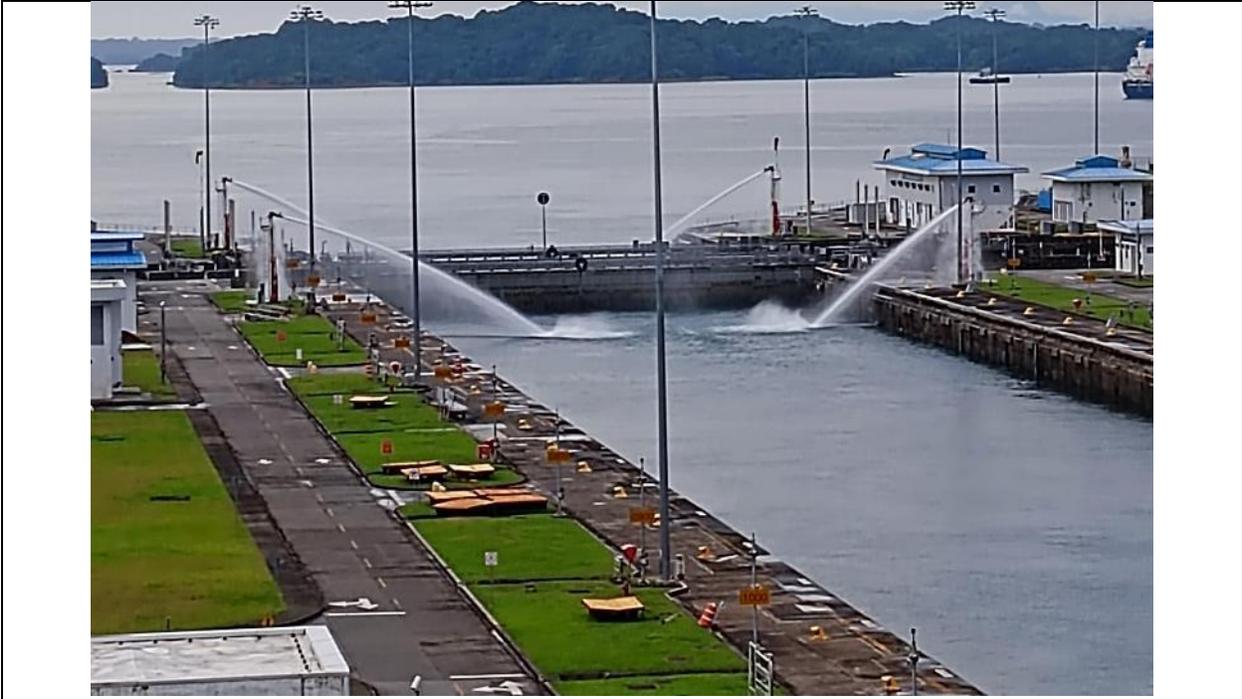
Foto3: Prueba a sistema contra incendio

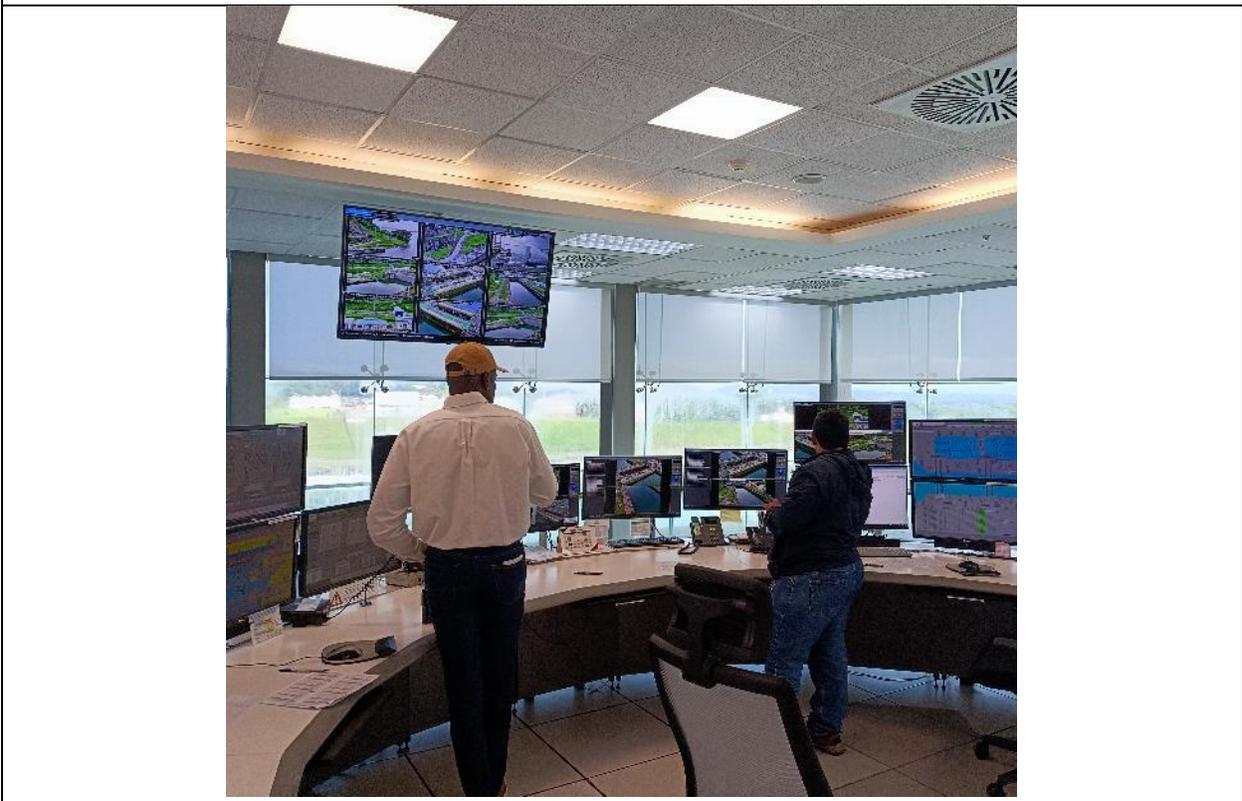
Foto 4: Operadores en Casa Control durante evacuación

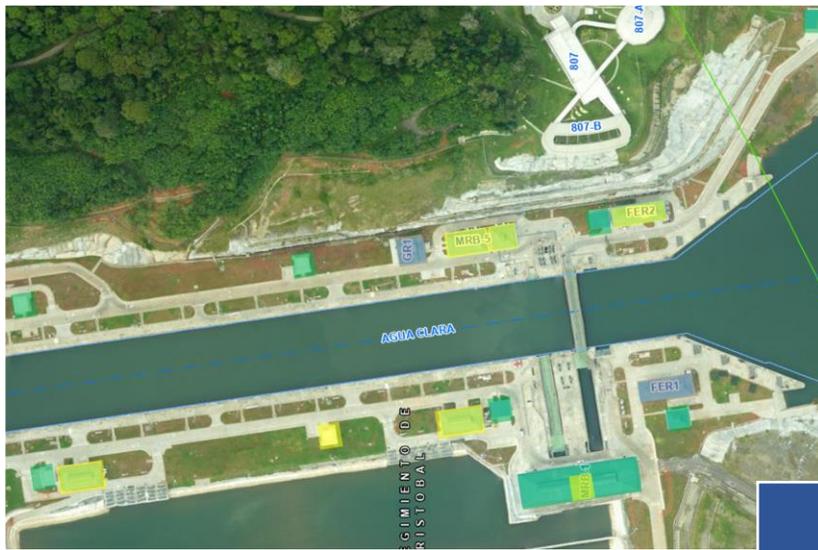
Cámara alta

Fuentes identificadas de ruido

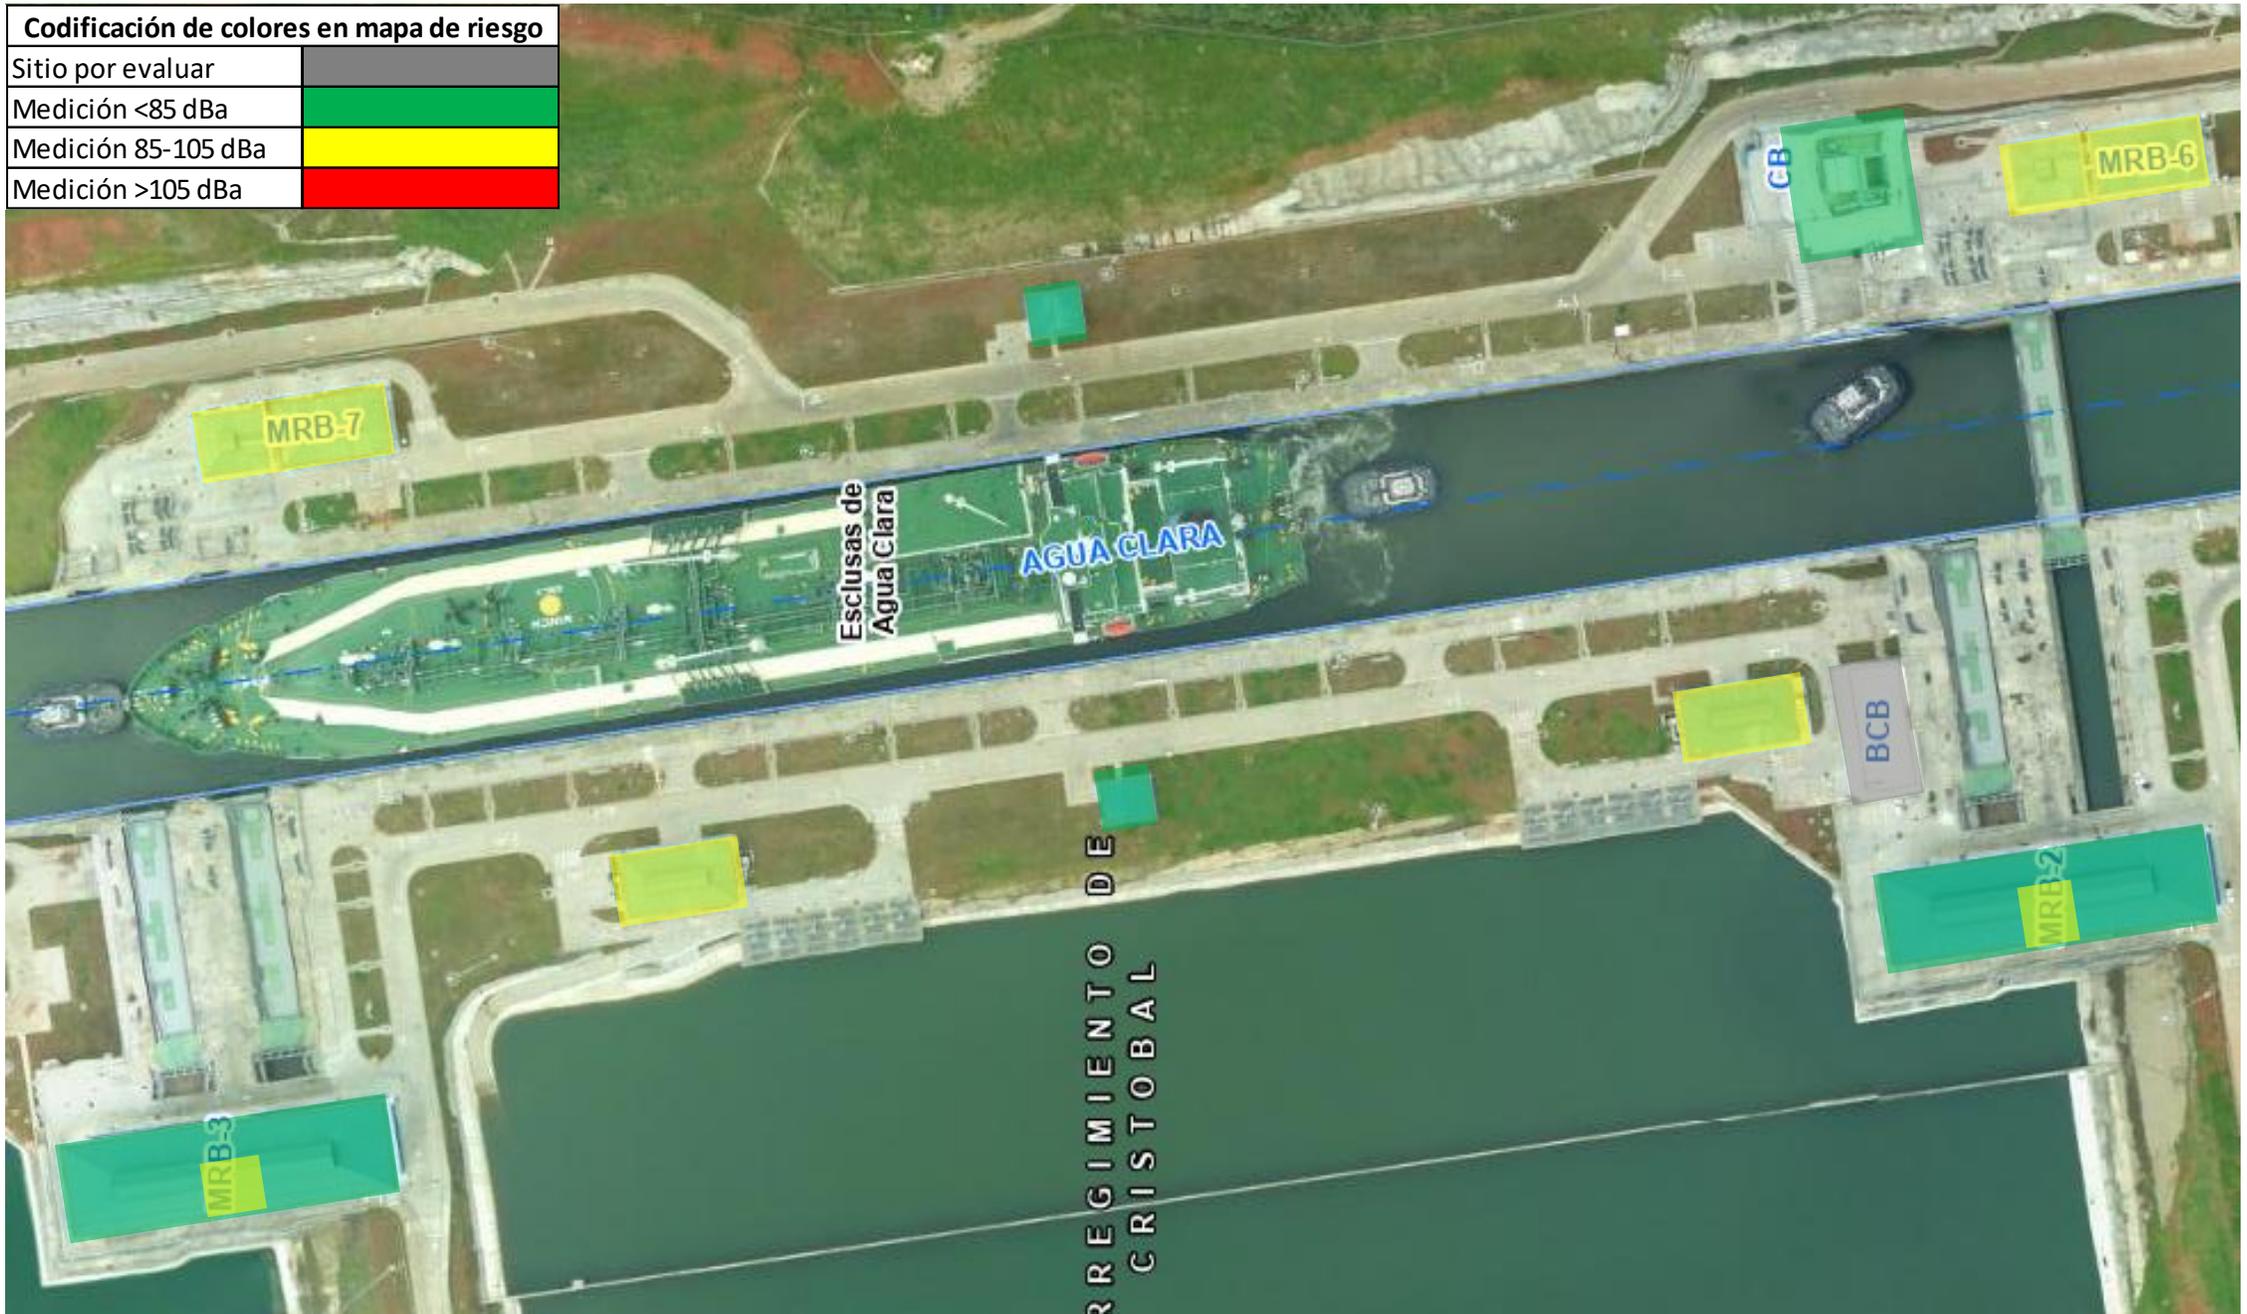
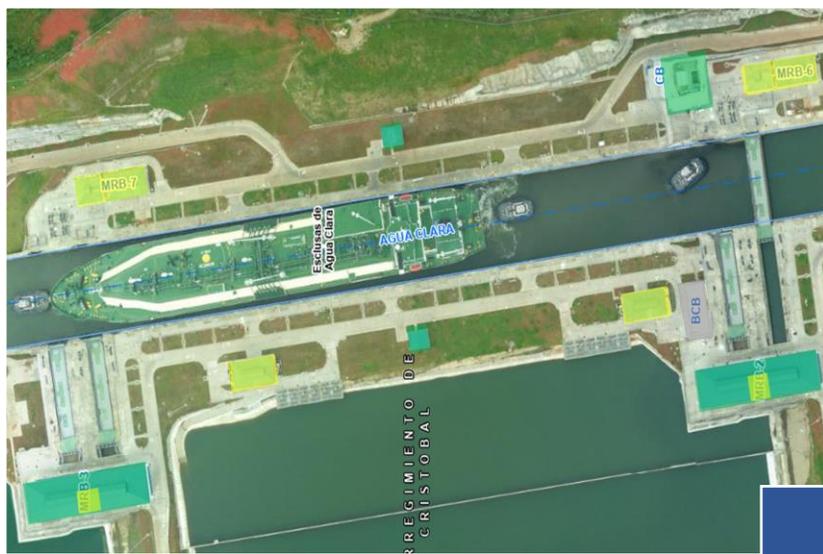
Cámara media

Fuentes identificadas de ruido				
Edificio	Fuente	Medición en dBa	Tiempo de exposición	Recomendación
MRB7	Motores hidráulicos de válvulas	90.2-93.8	10-15 minutos	Control administrativo y uso de EPP
MRB3	Motores hidráulicos de válvulas	93.5-94.9	10-15 minutos	Control administrativo y uso de EPP
WSB3	Motores hidráulicos de válvulas	85.4-97.1	10-15 minutos	Control administrativo y uso de EPP
WSB4	Motores hidráulicos de válvulas	88.3-97.1	10-15 minutos	Control administrativo y uso de EPP
MRB6	Motores hidráulicos de válvulas	88.9-94.0	10-15 minutos	Control administrativo y uso de EPP
MRB2	Motores hidráulicos de válvulas	95.1-97.1	10-15 minutos	Control administrativo y uso de EPP

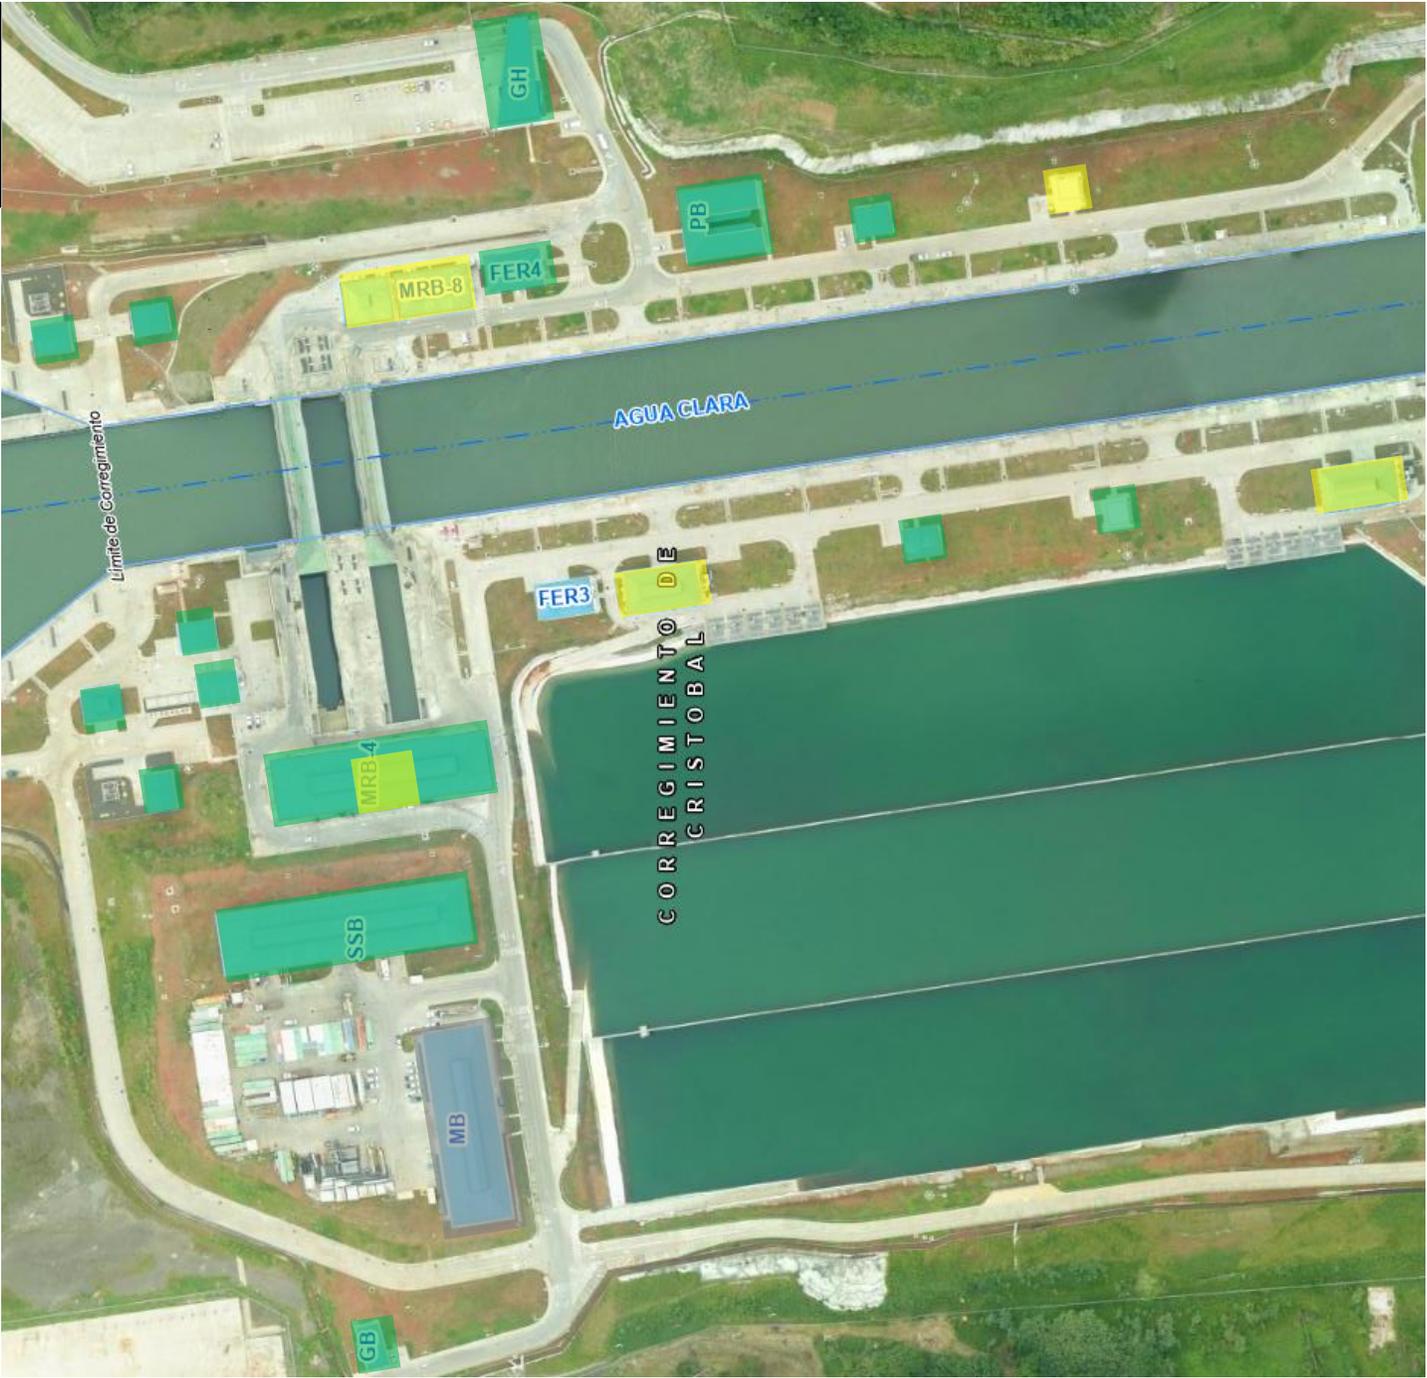
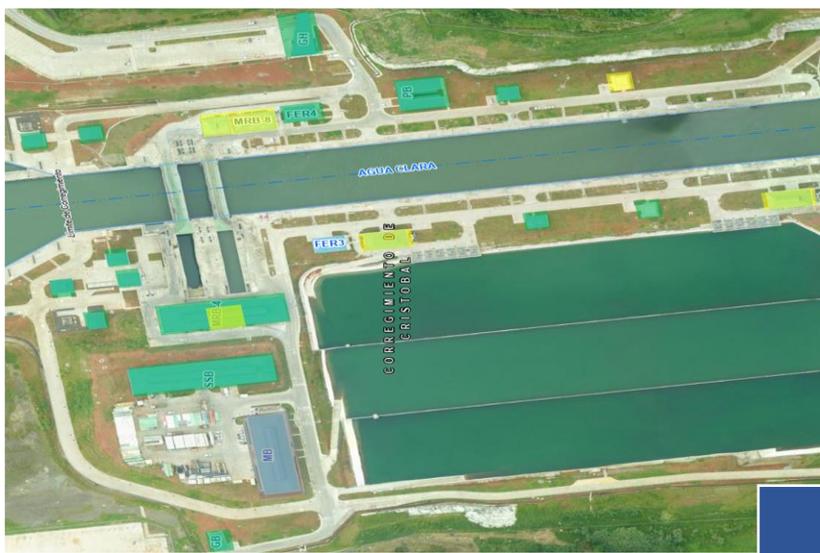
Cámara baja

Fuentes identificadas de ruido				
Edificio	Fuente	Medición en dBa	Tiempo de exposición	Recomendación
MRB8	Motores hidráulicos de válvulas	92.1-94.0	10-15 minutos	Control administrativo y uso de EPP
CU3 CONTINENTE	Motor de sistema de ventilación en mezanine	90.1	10-15 minutos	Control administrativo y uso de EPP
MRB4	Motores hidráulicos de válvulas	94.0-94.8	10-15 minutos	Control administrativo y uso de EPP
WSB5	Motores hidráulicos de válvulas	92.5-93.6	10-15 minutos	Control administrativo y uso de EPP
WSB6	Motores hidráulicos de válvulas	92.5-93.6	10-15 minutos	Control administrativo y uso de EPP

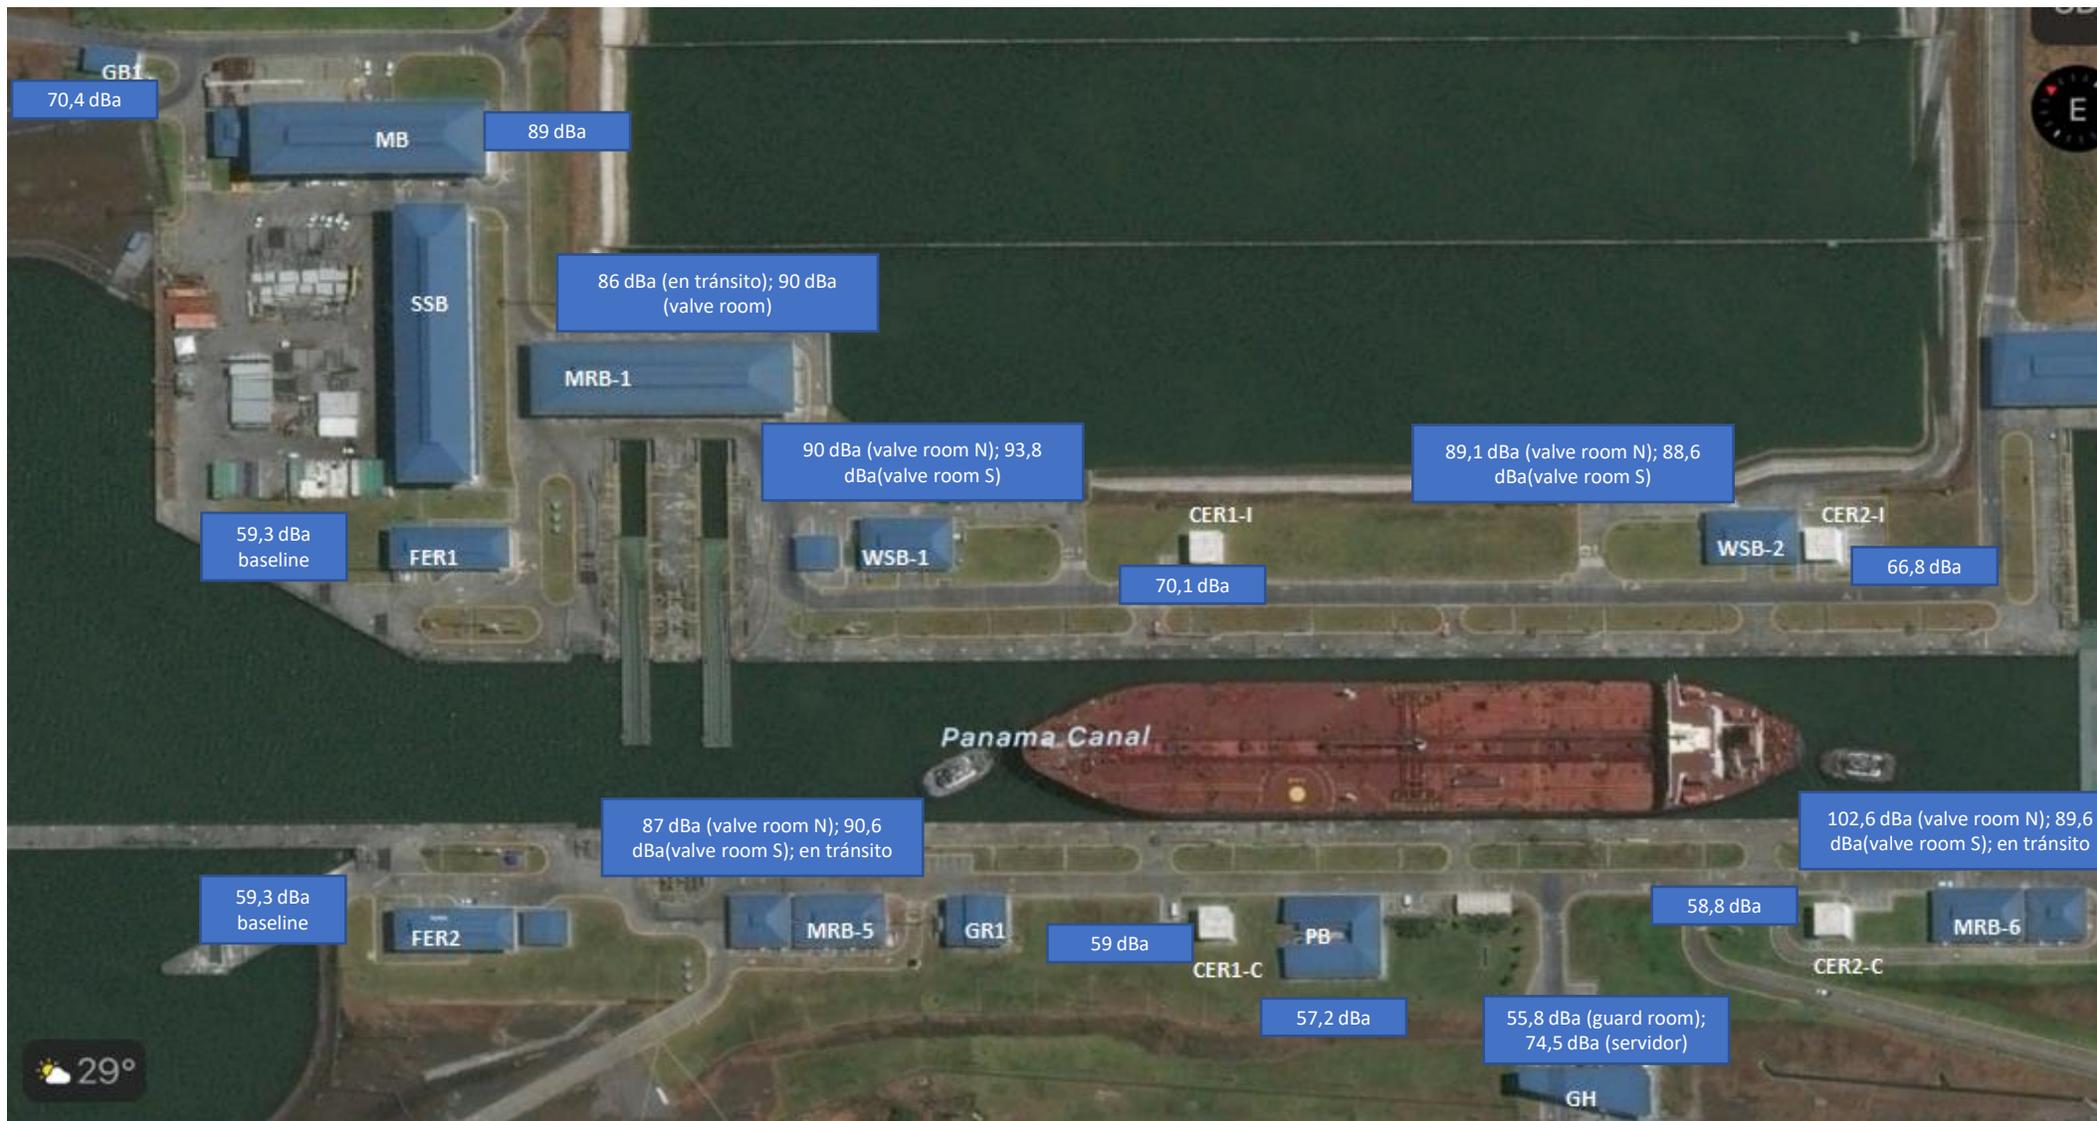
CÁMARA ALTA

- Los niveles de ruido obtenidos en los cuartos de máquinas del lado isla alcanzan valores por encima del TLV durante el tránsito de buques.
- El nivel de presión sonora equivalente estimado a través de las mediciones de ruido en los cuartos de máquina del lado continente alcanzan valores próximos 105 dBa, este nivel se alcanza en los cuartos de válvula durante el esclusaje y su duración no supera los 10 min, en otras condiciones, el cuarto registra valores de "*baseline*".
- Los cuartos de máquinas con doble juego de válvulas (norte y sur) operan de forma alterna, por ende es común encontrar que una sección de válvulas haya ruido y la otra se encuentre en condiciones "*baseline*".
- El Leaq reportado en para el MB no representa de forma exclusiva la condición del edificio, solo aplica a la sección de taller durante la ejecución de trabajos de soldadura.

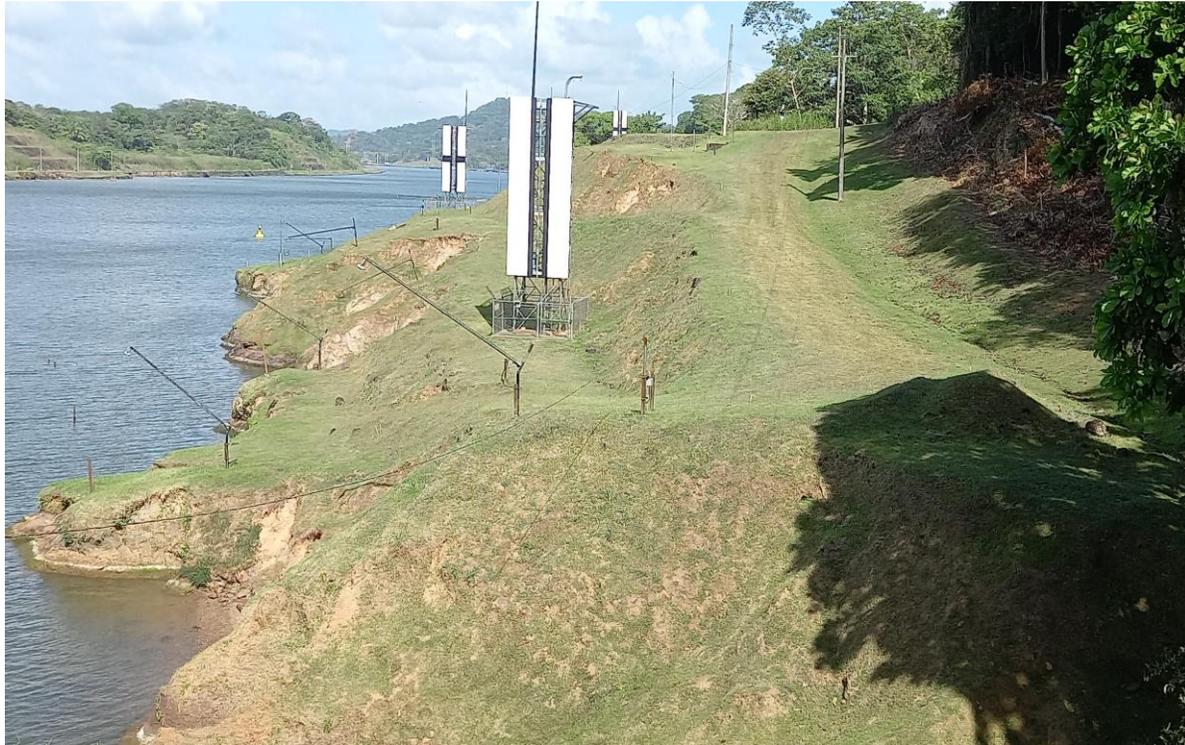
Programa de Control de Derrumbes - Estatus de deslizamientos y deslaves menores

Deslizamiento en el sector Bas Obispo. Monitoreo de puntos de control. Estacionado 52+900 a 52+700, ribera este

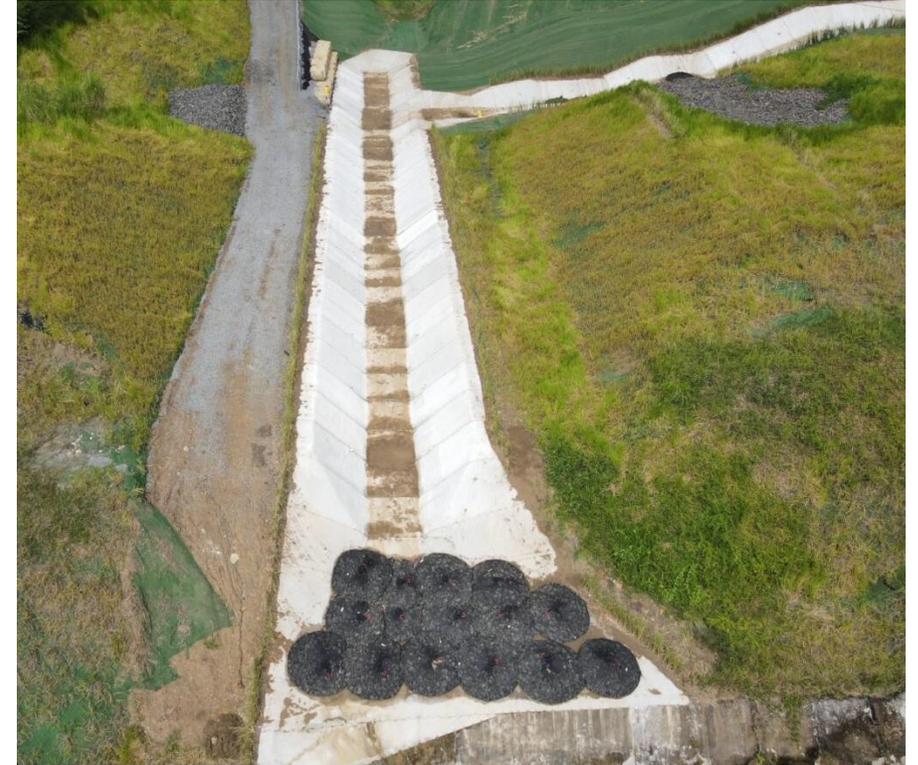
Rehabilitación del drenaje de Hagan, finalizado marzo 2023

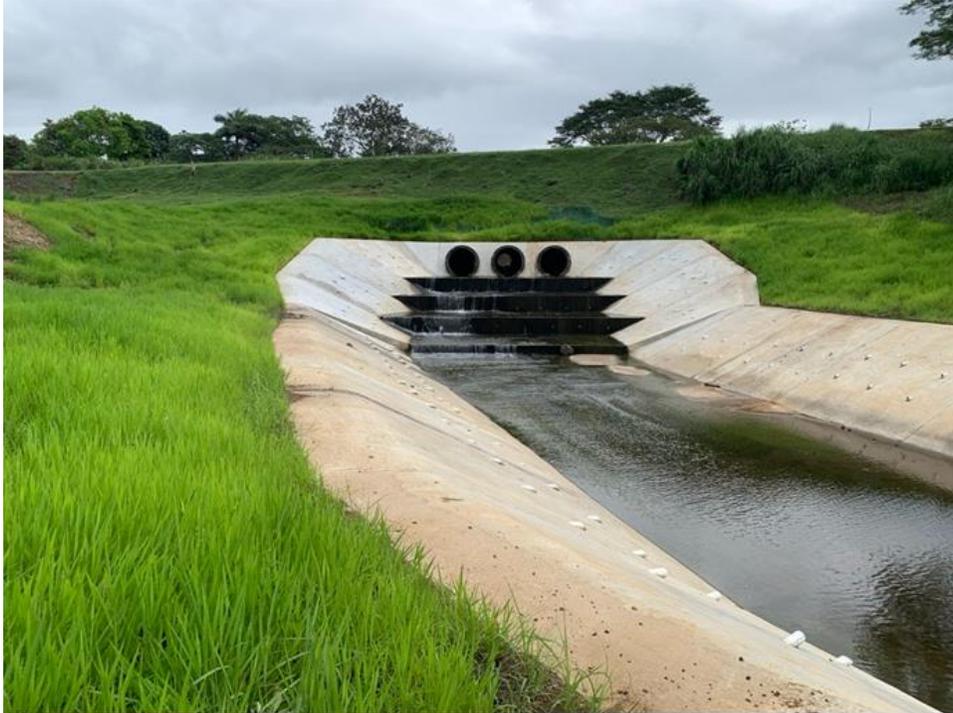
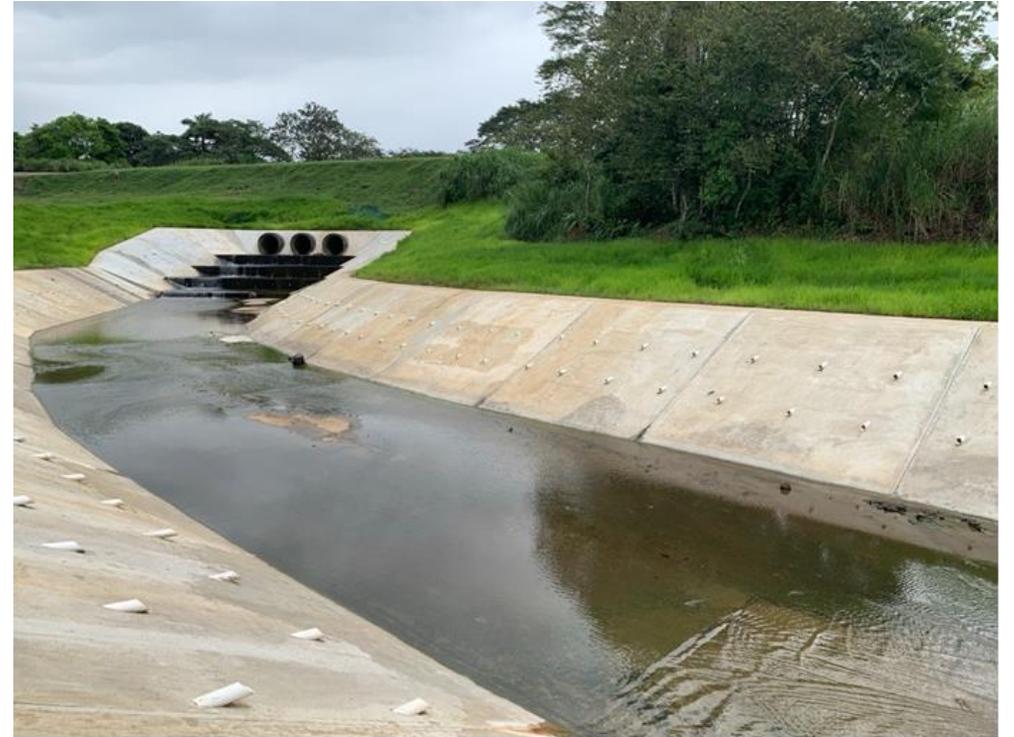
Rehabilitación del drenaje de Hagan, finalizado diciembre 2023

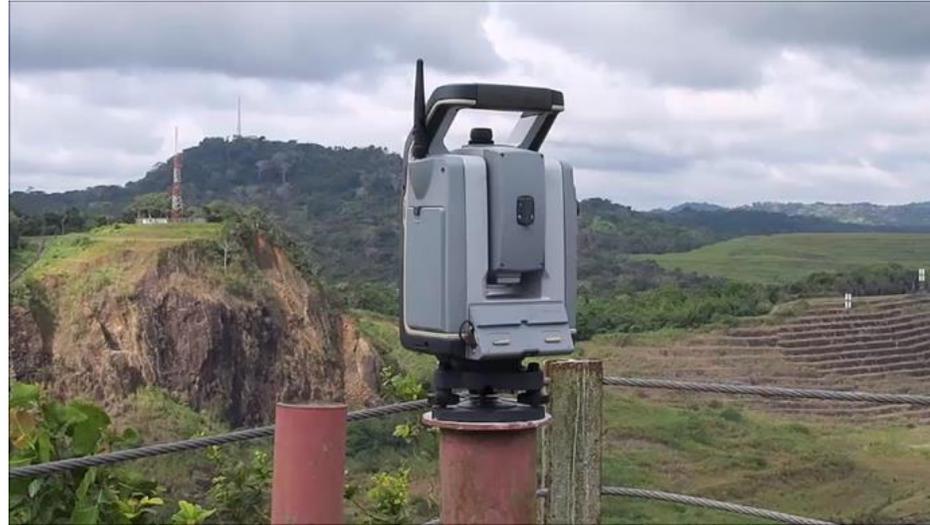
Instrumentación superficial
Estación robótica, Cerro Escobar

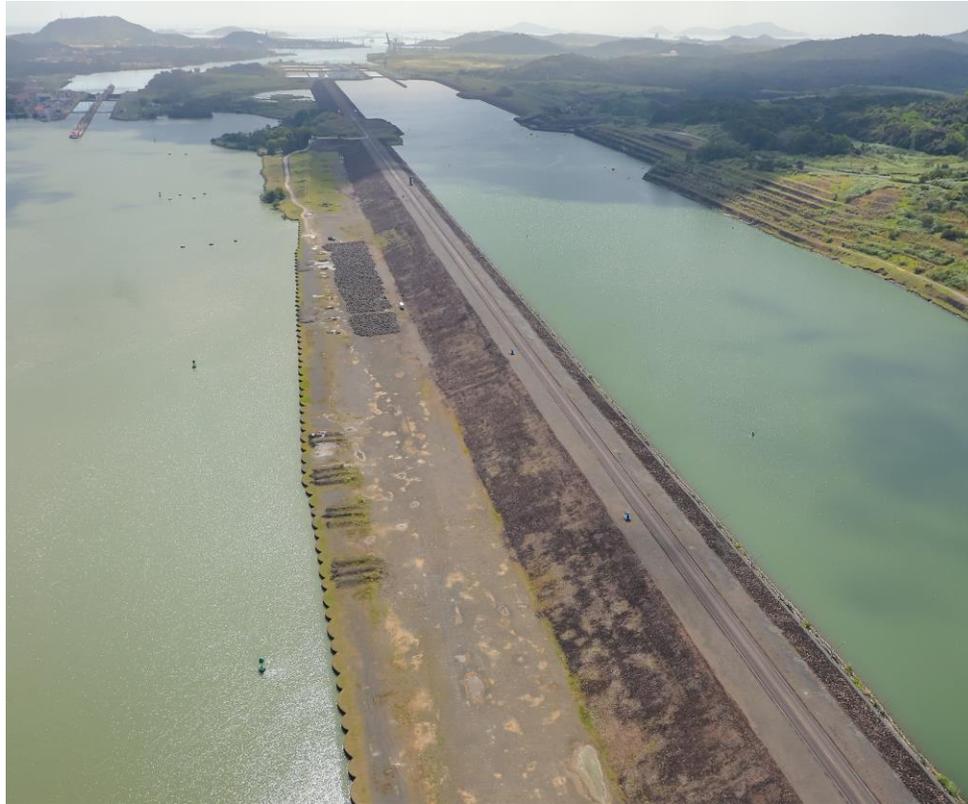
Represas Borinquen - Represa 1E

Foto aérea, vista al sur de la represa 1E
